UNIVERSIDAD NACIONAL AUTÓNOMA DE MÉXICO

FACULTAD DE INGENIERÍA.

**“ANÁLISIS DEL FRACTURAMIENTO DE LAS
ZONAS DE TOPOGRAFÍA BAJA DEL DISTRITO
FEDERAL PARA EVALUAR ÁREAS
VULNERABLES A LA CONTAMINACIÓN DE
LOS ACUÍFEROS.”**

T E S I S

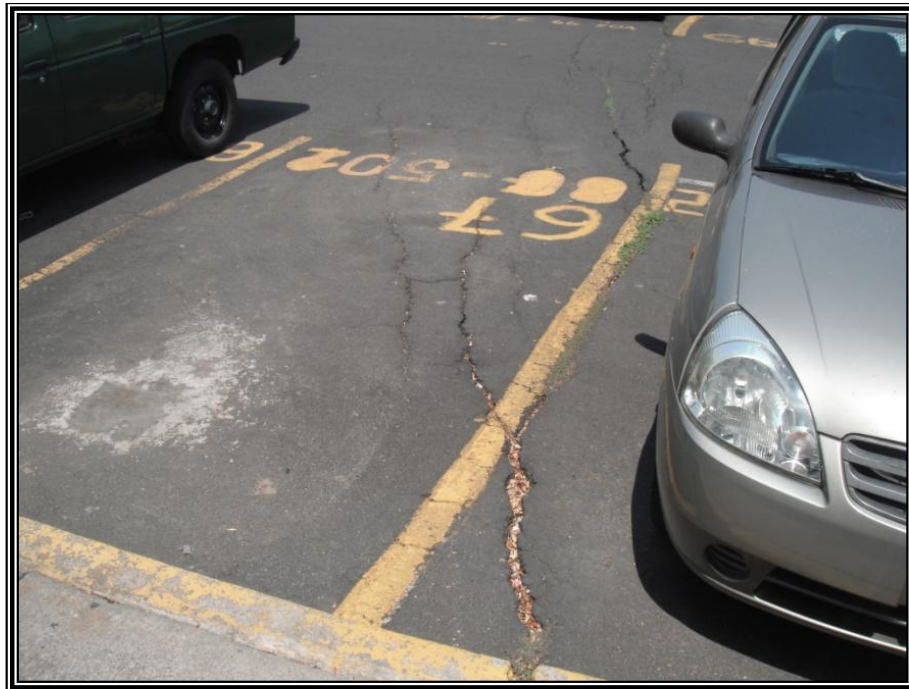
En las calles Retorno 2 y Retorno 3, se recolectaron cuatro datos estructurales que ocasionan daños en el pavimento de dichas calles. Además en la calle Dinteles se recolecto otro dato que corresponde con una fractura. (Figura 3.85)

Figura 3.85. Imagen que muestra el daño en el pavimento de la calle Retorno 3, ocasionado por fracturas.

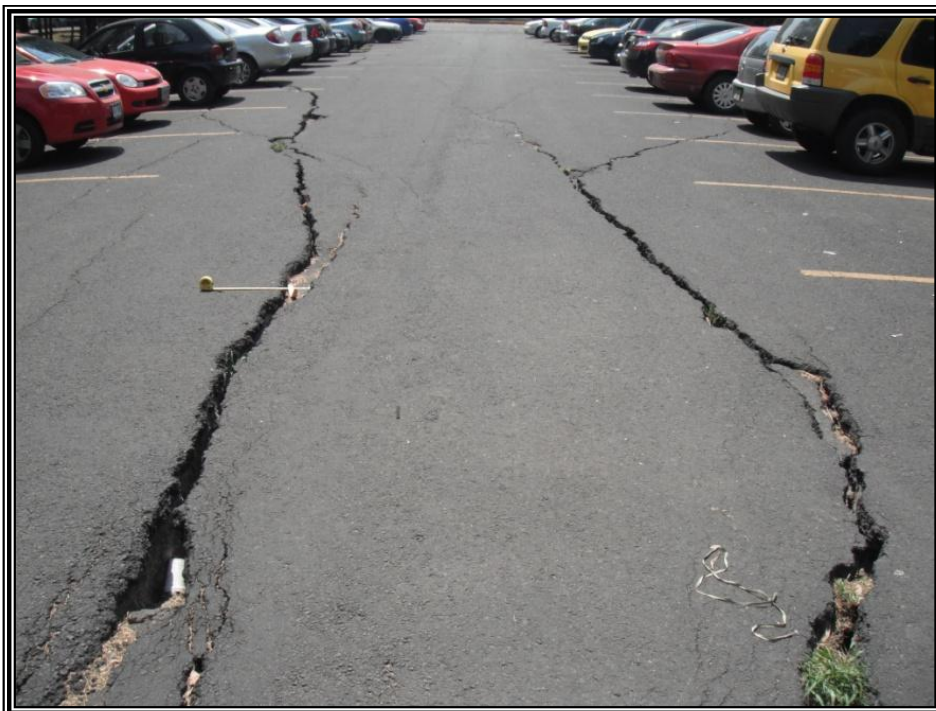
Dentro del estacionamiento se recolectaron 4 datos estructurales que corresponden con fracturas y afectan notablemente al pavimento. A pesar del daño que se observa los automóviles se estacionan en los espacios designados sin importar el peligro que existe (Figura 3.88 y 3.89).

Figura 3.88. Imagen que muestra el daño ocasionado en el pavimento del estacionamiento de la Alameda Norte, Pueblo Santa Bárbara.

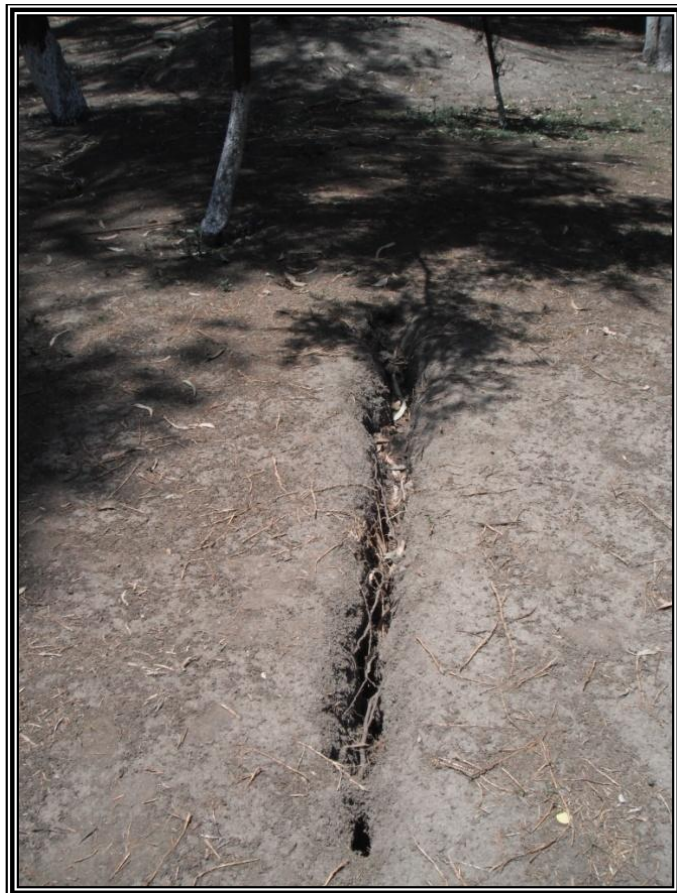
Como se mencionó anteriormente, incluso en la pista de corredores y en el suelo de las áreas verdes del lugar se observan discontinuidades que corresponden con fracturas (Figura 3.90 y 3.91). Además, el terreno tiene una forma irregular ocasionada por dichas discontinuidades (Figura 3.92).

Figura 3.92. Fotografía que muestra una discontinuidad en el suelo de las áreas verdes en la Alameda Norte, Pueblo Santa Bárbara.

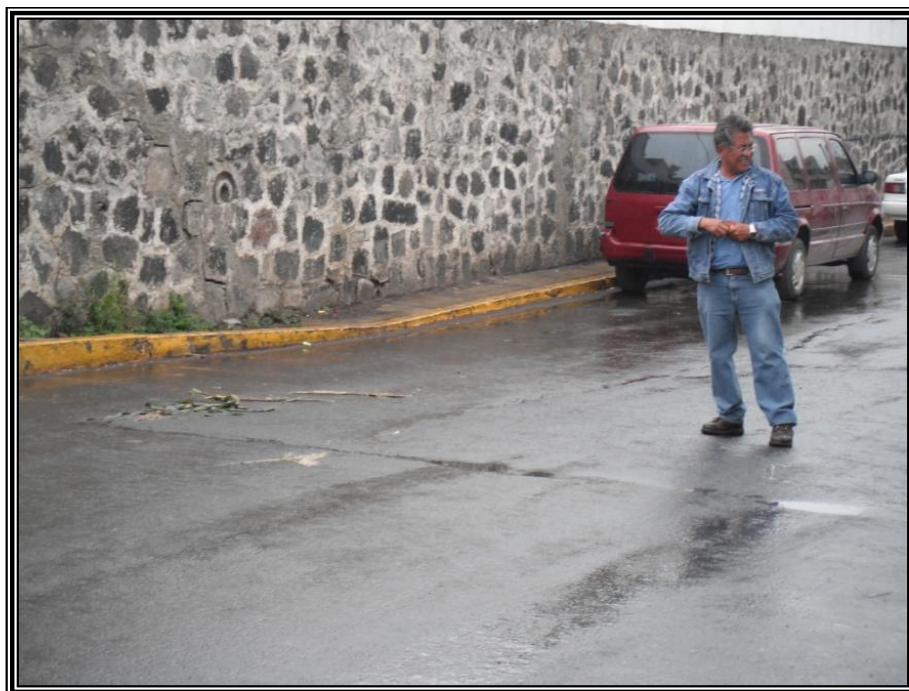
En la calle Plutarco Elías Calles se recolecto un dato que corresponde con una fractura (Figura 3.96). Este elemento corresponde con el dato número 2 de la tabla. Tiene una orientación preferencial $SE78^\circ$, 265 metros de longitud máxima y 2 cm de abertura.

Figura 3.96. Imagen que muestra el daño en la calle Plutarco E. Calles, a un costado de la iglesia de San Andrés Mixquic.

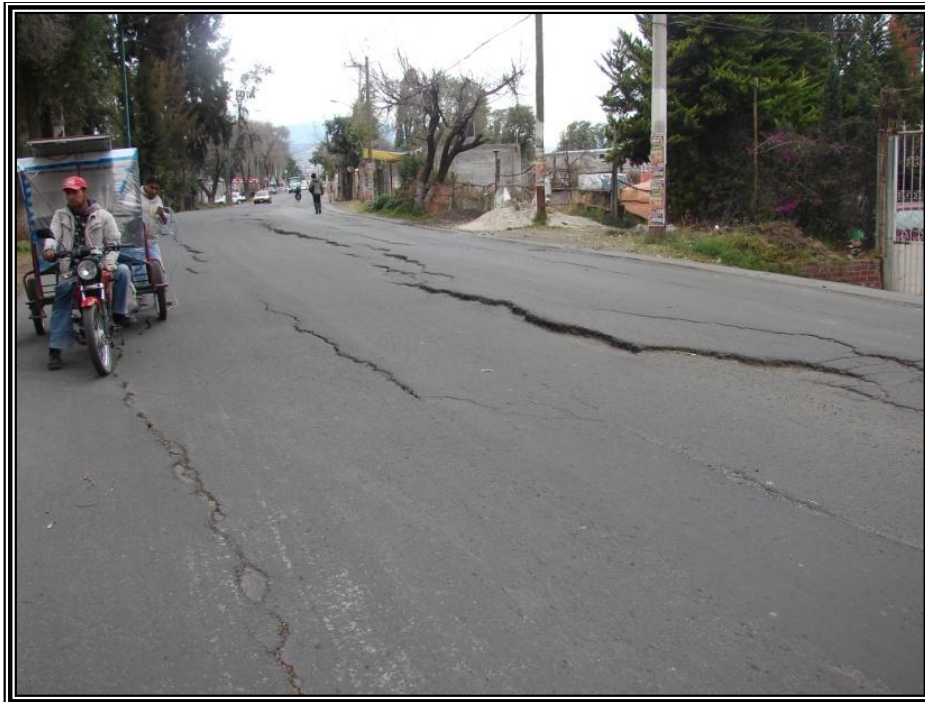
En la calle Emiliano Zapata se recolectaron 3 datos estructurales. Dichos elementos son los datos números 3, 4 y 5 de la tabla, y corresponden con fracturas. Estos ocasionan daños a lo largo del pavimento de dicha calle, creando irregularidades que afectan el tránsito local (Figura 3.97).

Figura 3.97. Imagen que muestra el daño en la calle Emiliano Zapata, en el Pueblo San Andrés Mixquic.

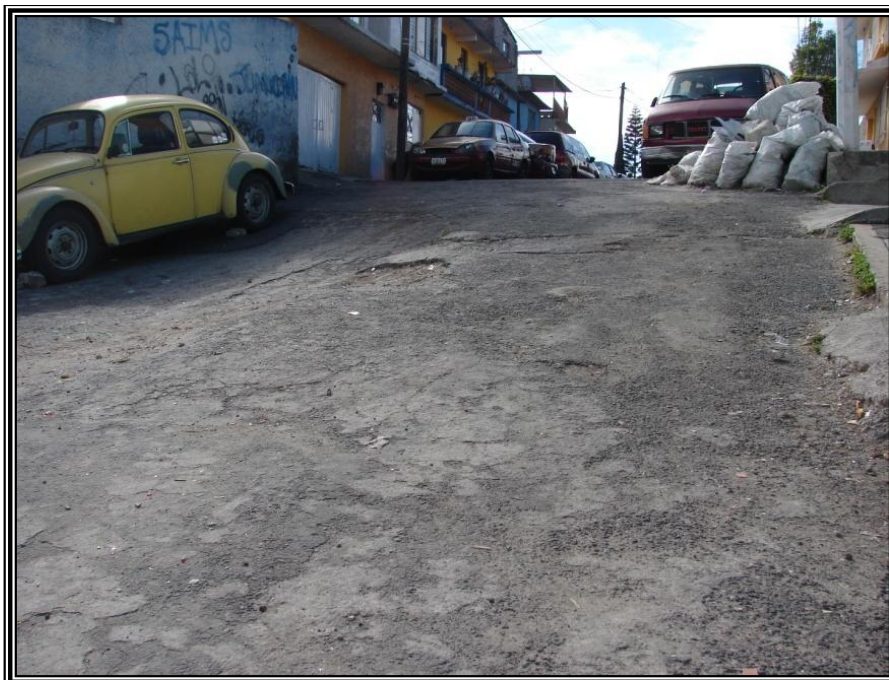
El daño mayor se observa en el pavimento de dicha calle y en las casas habitación que se encuentran en la dirección del fracturamiento (Figuras 3.99 y 3.100). Sobre el pavimento se tiene la fractura con rumbo preferencial de 45° SE, con de 90 m de longitud máxima y 5 cm de abertura máxima.

Figura 3.99. Imagen que muestra el daño en el pavimento de la calle Despertador Americano, en la colonia Barrio Norte.

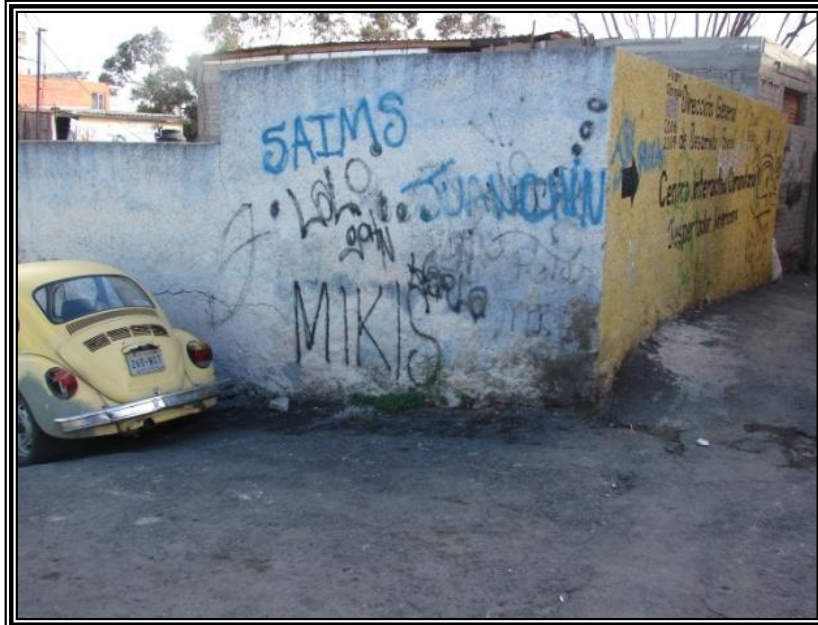
Figura 3.100. Imagen que muestra el daño en la pared de una casa en calle Despertador Americano, en la colonia Barrio Norte.

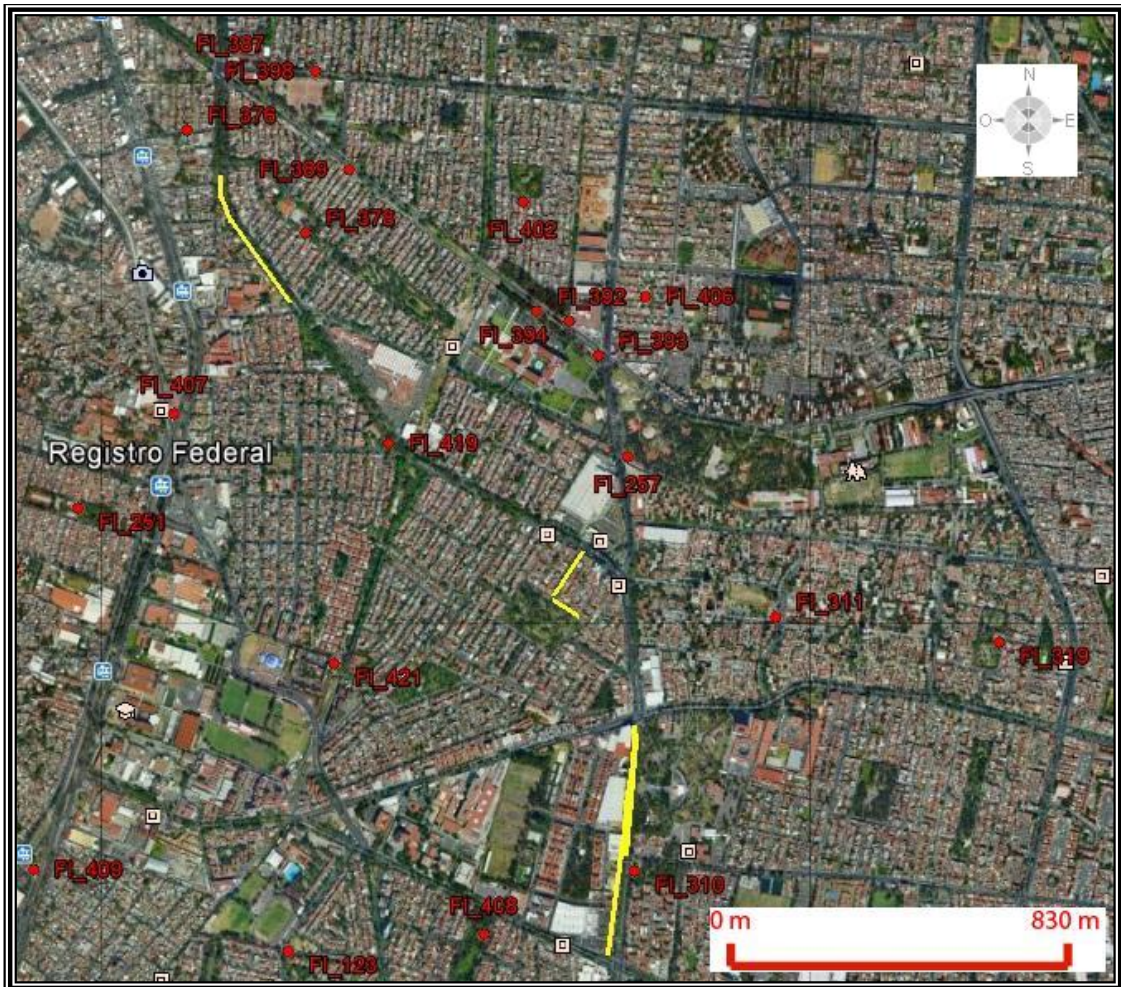
En la Figura 5.20 se ubican las fracturas recolectadas en la delegación Coyoacán y los pozos de extracción de agua potable, estos elementos corresponden con líneas de color amarillo y puntos de color rojo respectivamente. Se tienen 21 pozos de extracción de agua potable que se ubican a menos de 2 km de distancia de los sitios visitados. La Avenida Canal de Miramontes es transitada por vehículos de todo tipo, incluidos los transportes de carga pesada y camiones de pasajeros.

Figura 5.20. Imagen de Google Earth en la que se ubican las fracturas estudiadas en la delegación Coyoacán; los puntos en rojo corresponden con pozos de extracción de agua potable.

Las fracturas de estos sitios pueden relacionarse con el fracturamiento por variación del contenido de agua, el cual se produce al cambiar en forma rápida el estado de esfuerzos en las formaciones arcillosas superficiales, debido a la variación del contenido de agua, lo que ocasiona fuerzas de tensión producidas por la evaporación. Por lo observado en los sitios, tomando en cuenta la cantidad de pozos de extracción de agua potable y que además existe una dirección preferencial de fracturamiento, se puede concluir que estas discontinuidades se presentan en el pavimento por la abundante extracción de agua en la zona, lo que ocasiona un cambio en la presión de poro y causa la compactación del suelo, generando que las fracturas se propaguen hasta la superficie.

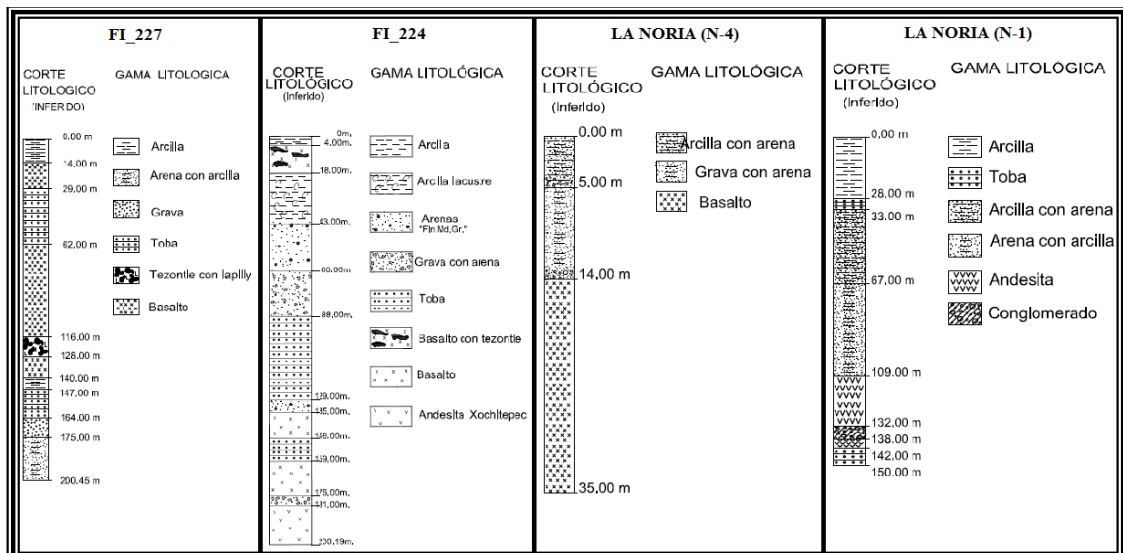
Los cortes litológicos de los pozos de bombeo con clave FI_224, FI_227, FI_368 (La Noria N-1) y FI_371 (La Noria N-4) muestran que en la zona la capa más superficial está compuesta por arcilla o intercalaciones de arena y grava (Figura 5.21), que sobreyacen sobre roca volcánica más rígida.

Figura 5.21. Cortes litológicos de los pozos FI_224, FI_227, FI_368 (La Noria N-1), FI_371 (La Noria N-4), muestran que la capa más superficial se compone de arcillas e intercalaciones de arena con arcilla y arena con grava.

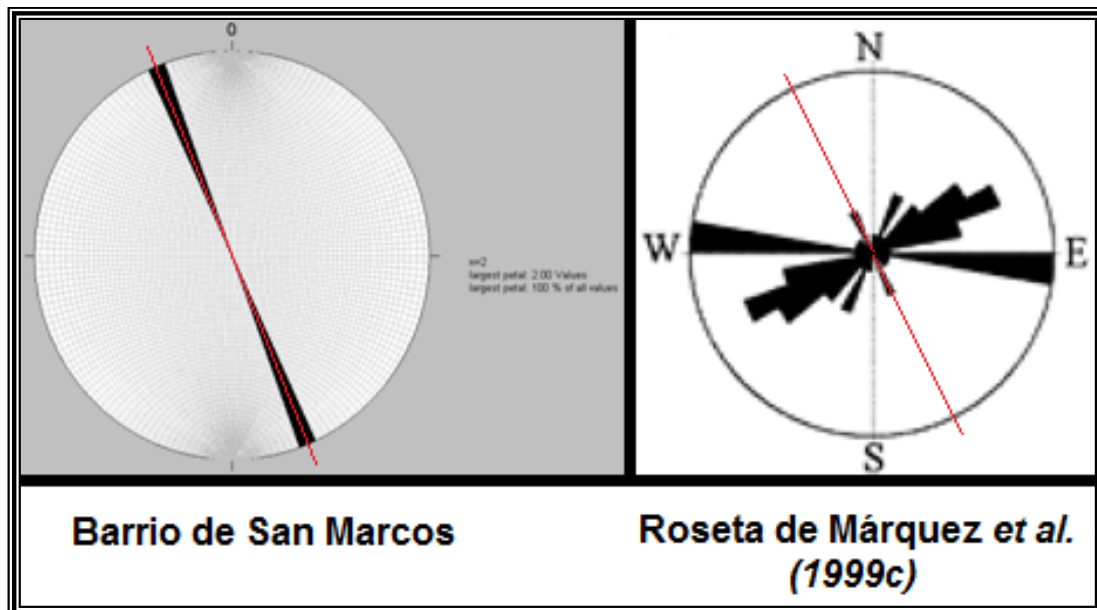
La Figura 5.22 es una comparación entre la roseta de rumbos que representa los datos obtenidos en el barrio de San Marcos y la roseta que obtuvieron Márquez *et al.* (1999c). En ambas se aprecian direcciones preferenciales aproximadas de NW-SE 25°. Las líneas rojas ilustran la semejanza en la orientación.

Figura 5.22. Roseta de rumbos de fracturas obtenidas con los datos recolectados en el barrio San Marcos, en Xochimilco.

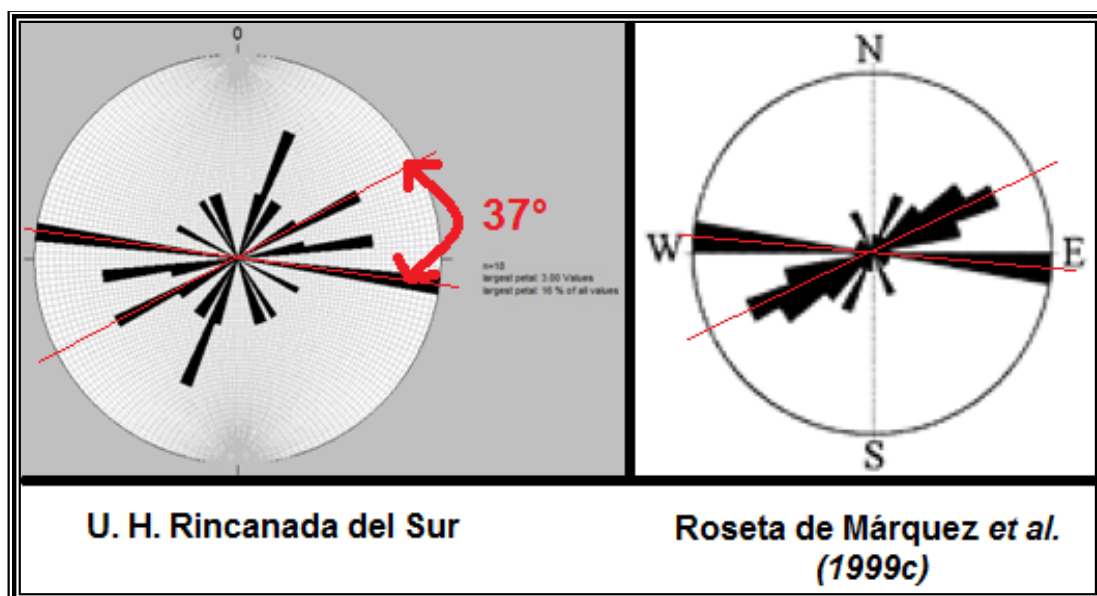
La Figura 5.23 es una comparación entre la roseta de rumbos que representa los datos obtenidos en la U.H. Rinconada del Sur y la roseta que obtuvieron Márquez *et al.* (1999c). La roseta de rumbos obtenida con los datos recolectados en esta colonia presenta dos direcciones preferenciales de fracturamiento, NW-SE 82° y NE-SW 60°. Las líneas rojas ilustran la semejanza en la orientación.

Figura 5.23. Roseta de rumbos de fracturas obtenidas con los datos recolectados en la U. H. Rinconada del Sur.

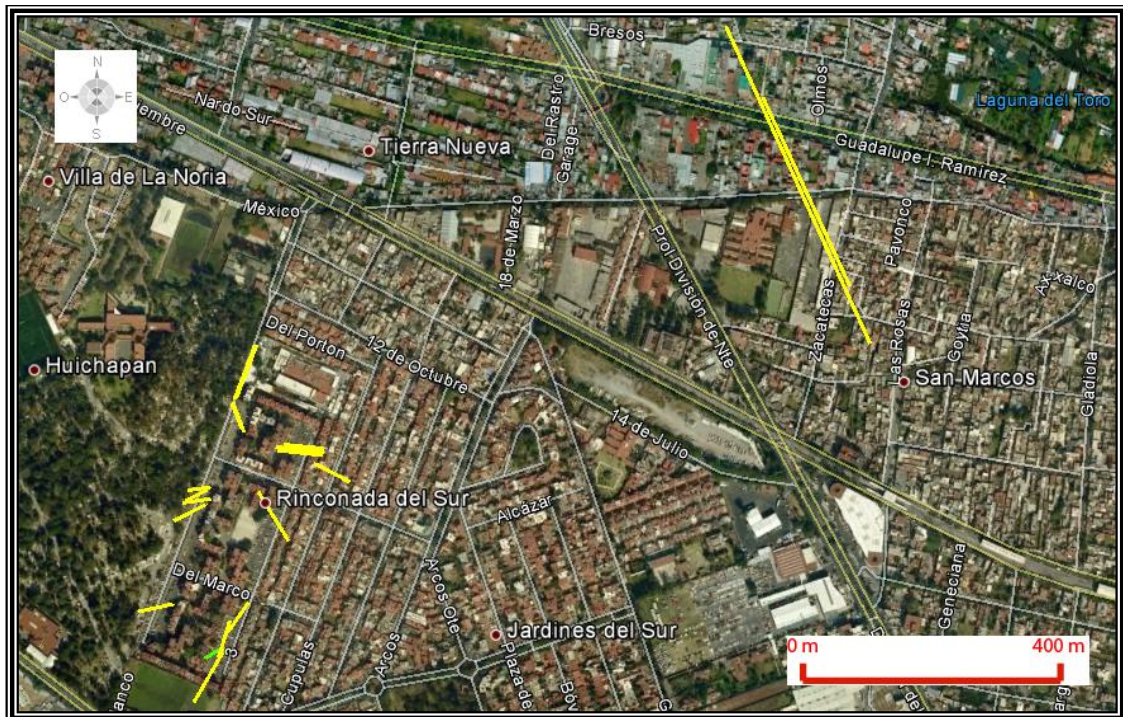
En la Figura 5.24 se ubican las fracturas y fallas recolectadas en la delegación Xochimilco, las cuales corresponden con líneas de color amarillo y verde respectivamente.

Figura 5.24. Imagen de Google Earth en la que se ubican las fracturas estudiadas en la delegación Xochimilco.

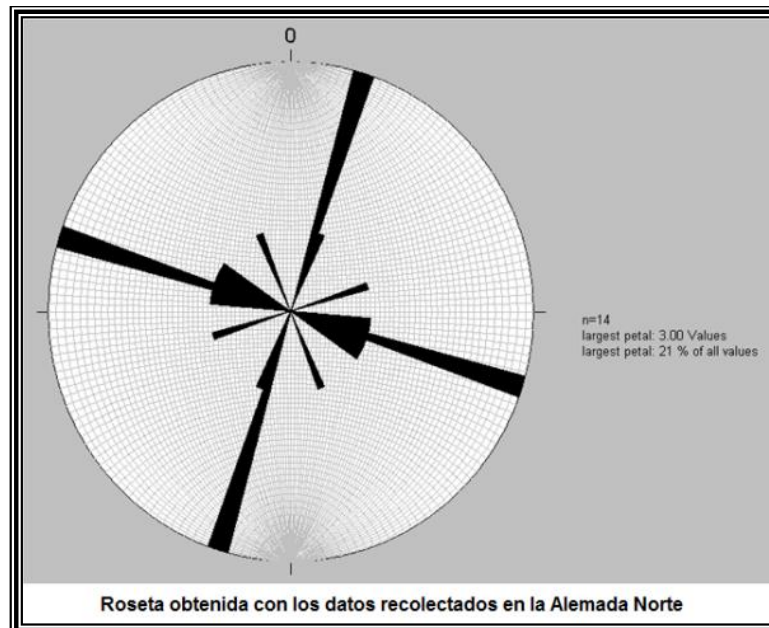
Observando los datos de la Tabla 3.19, del Capítulo III del presente trabajo, y la roseta de rumbos obtenida con los datos recolectados en este sitio (Figura 5.25), se aprecia que los rumbos de las fracturas coinciden con las direcciones de fracturamiento antiguo antes mencionadas.

Figura 5.25. Roseta de rumbos de fracturas obtenidas con los datos recolectados en la Alameda Norte, Azcapotzalco.

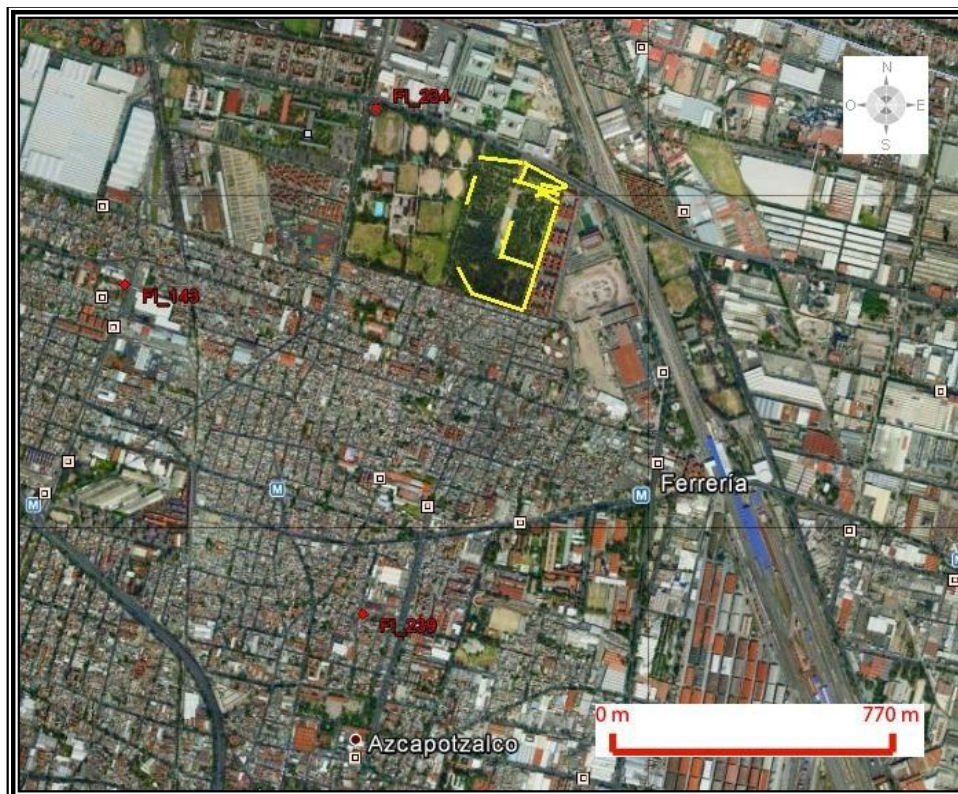
En la figura 5.26 se aprecia que existen tres pozos de extracción de agua potable a una distancia menor de 2 km de la Alameda Norte. Los cortes litológicos obtenidos en dichos pozos (FI_143, FI_234, FI_239) muestran que el subsuelo de la zona está constituido por al menos 300 m de intercalaciones de arcillas lacustres, arena, arena con grava y conglomerados; siendo las arcillas la capa más superficial en todos los casos.

En la Figura 5.26 se ubican las fracturas recolectadas en la delegación Azcapotzalco, las cuales corresponden con líneas de color amarillo. Los puntos rojos corresponden con pozos de extracción de agua.

Figura 5.26. Imagen de Google Earth con la ubicación de las fracturas estudiadas en la Alameda Norte y los pozos de extracción de agua.

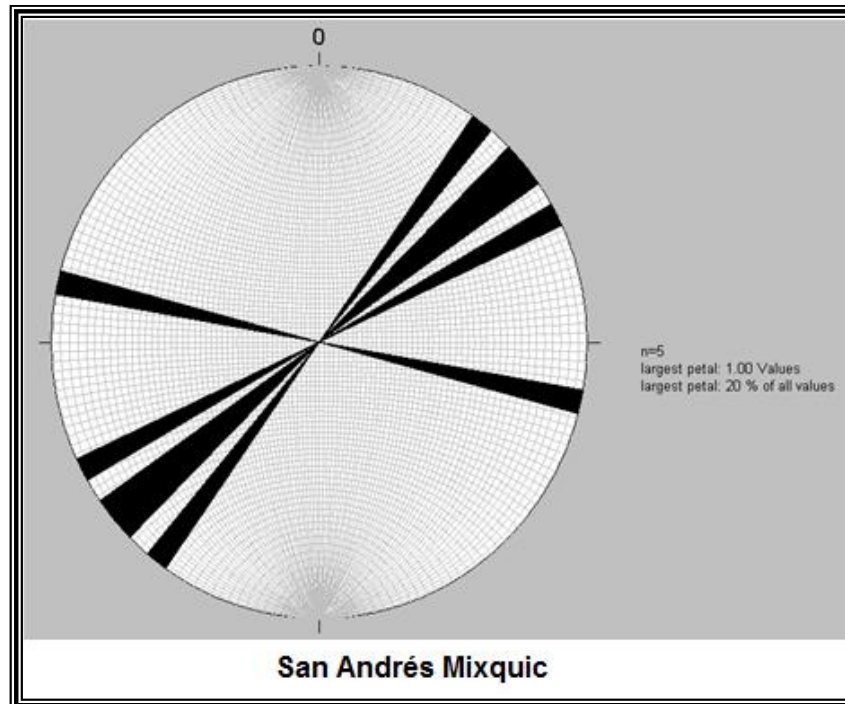
La Figura 5.27 muestra la roseta de rumbos obtenida con los datos recolectados en el pueblo San Andrés Mixquic. Se observa que presenta una dirección preferencial de fracturamiento NE–SW 50° y de manera subordinada NW–SE 78°, que forman entre ellas un ángulo de 52°.

Figura 5.27. Roseta de rumbos de fracturas obtenidas con los datos recolectados en San Andrés Mixquic.

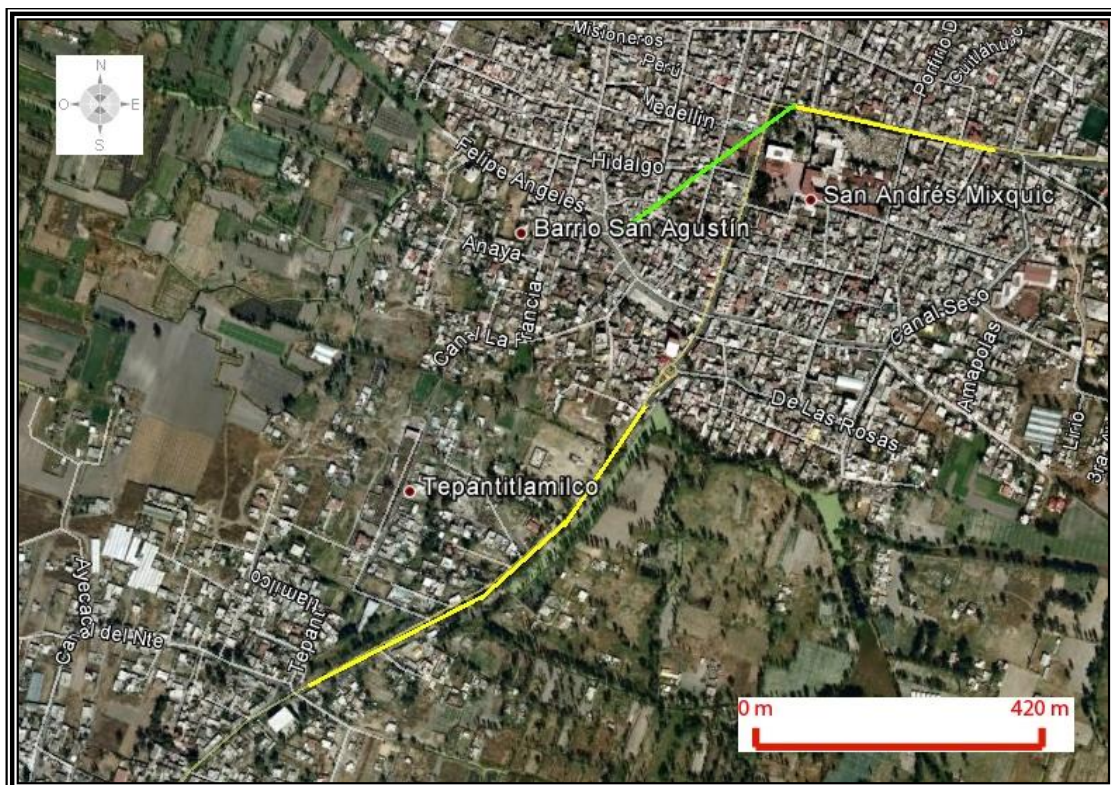
En la Figura 5.28 se ubican las fracturas y fallas recolectadas en la delegación Tláhuac, las cuales corresponden con líneas de color amarillo y verde respectivamente.

Figura 5.28. Imagen de Google Earth en donde se aprecian las fracturas y fallas recolectadas en Mixquic, las que se indican con líneas de color amarillo y verde respectivamente.

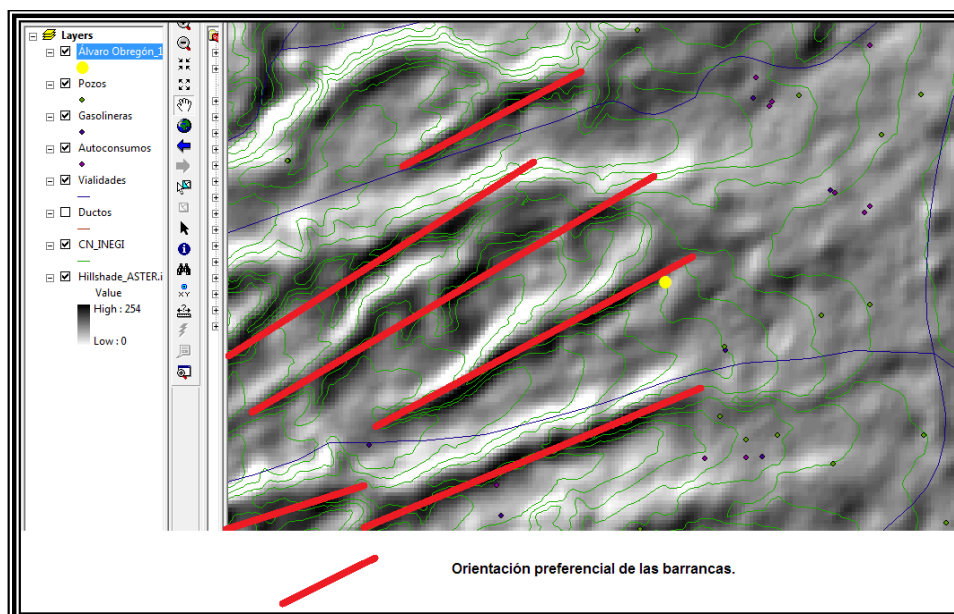
Por las características del relieve (Figura 5.19) y lo mencionado anteriormente se concluye que esta discontinuidad es ocasionada por un sistema de fracturas subparalelas que afectan a las secuencias aflorantes, además de la inestabilidad que existe en el talud de la zona de barrancas. Además en esta zona, existe la presencia de las antiguas minas de arena, lo que incrementa el nivel de riesgo a la comunidad.

Figura 5.29. Imagen que muestra las partes altas y bajas, y la orientación de las barrancas, en la zona en que se recolectó el dato estructural.

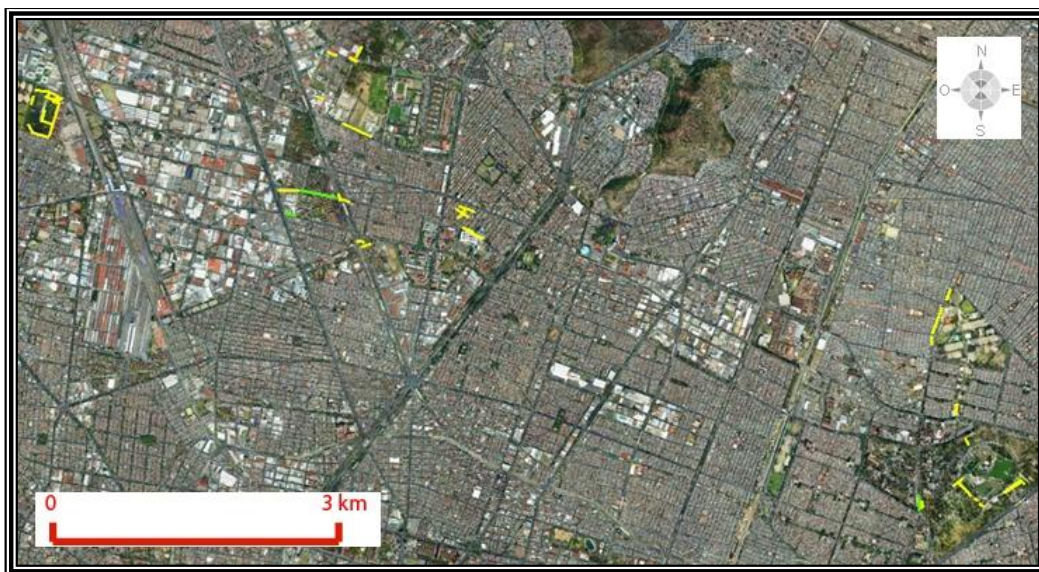
Agrupando a todos los elementos que se encuentran dentro de las delegaciones Azcapotzalco y Gustavo A. Madero se tiene una amplia zona afectada por fracturamiento (Figura 5.30). Los sitios visitados dentro de estas delegaciones son: a) Alamenda Norte en Azcapotzalco; a) Colonia Lindavista, b) Inmediaciones del Bosque de San Juan de Aragón, c) Inmediaciones del Deportivo Los Galeana, d) Inmediaciones del Instituto Mexicano del Petróleo (IMP) y e) Inmediaciones del Instituto Politécnico Nacional (IPN) Campus Zacatenco, dentro de la delegación Gustavo A. Madero.

Figura 5.30. Imagen que muestra la totalidad de los datos estructurales recolectados en la Zona Norte. Las líneas en color amarillo y verde corresponden con fracturas y con fallas respectivamente.

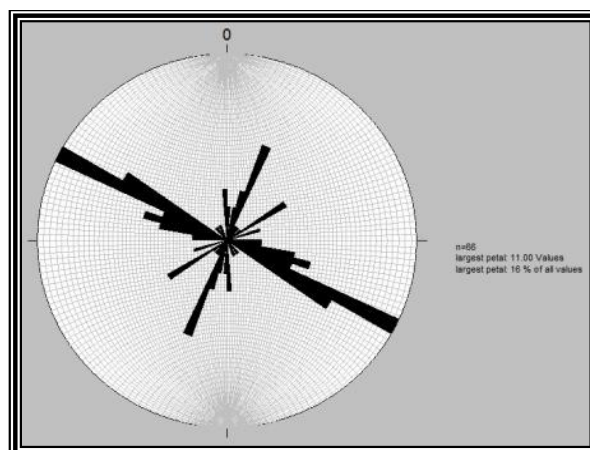
La Figura 5.31 muestra la roseta de rumbos obtenida con la totalidad de datos recolectados dentro de la Zona Norte. Se observa una dirección preferencial de fracturamiento que corresponde con NW – SE 63° , y una dirección subordinada que corresponde con NE – SW 23° , que forman entre ellas un ángulo de 94° .

Figura 5.31. Roseta de rumbos de fracturas obtenidas con los datos recolectados en la Zona Norte.

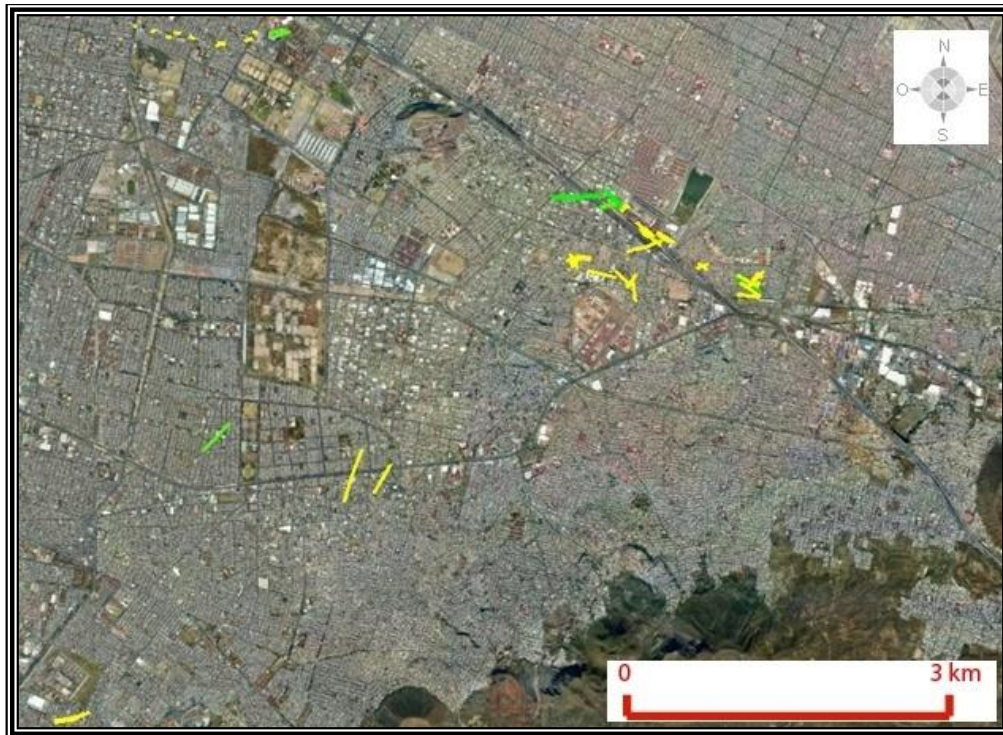
En la Figura 5.32 se indica la ubicación de los sitios afectados por fracturamiento en la delegación Iztapalapa. Los sitios donde se tomaron datos dentro de esta son: a) Colonia El Edén, b) Colonia Guelatao de Juárez, c) Colonia Jacarandas, d) Colonia Lomas de San Lorenzo, e) Colonia Popular Ermita – Zaragoza, f) Colonias Reforma Educativa y Tepalcates, g) Colonia Santa Cruz Meyehualco y h) Unidad Concordia Zaragoza.

Figura 5.32. Imagen que muestra la totalidad de los datos estructurales recolectados en la Zona Centro Oriente. Las líneas en color amarillo y verde corresponden con fracturas y con fallas respectivamente.

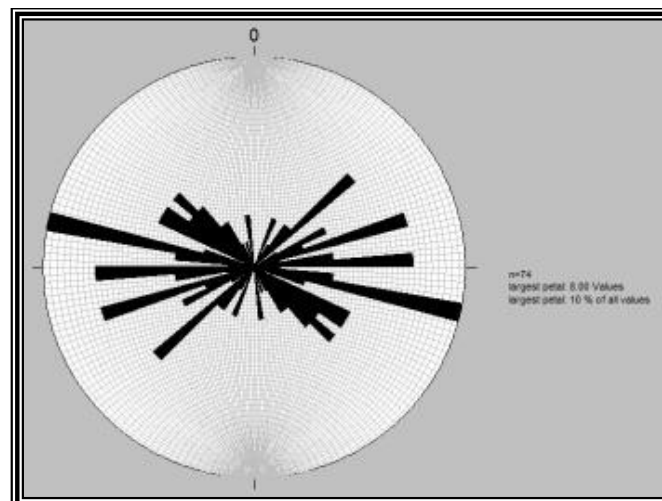
La Figura 5.33 muestra la roseta de rumbos obtenida con la totalidad de datos recolectados dentro de la Zona Centro Oriente. Se observan cuatro direcciones preferenciales de fracturamiento, donde los dos extremos corresponden con NW – SE 77° , y NE – SW 47° , los que forman entre ellas un ángulo de 56° .

Figura 5.33. Roseta de rumbos de fracturas obtenidas con los datos recolectados en la Zona Centro Oriente.

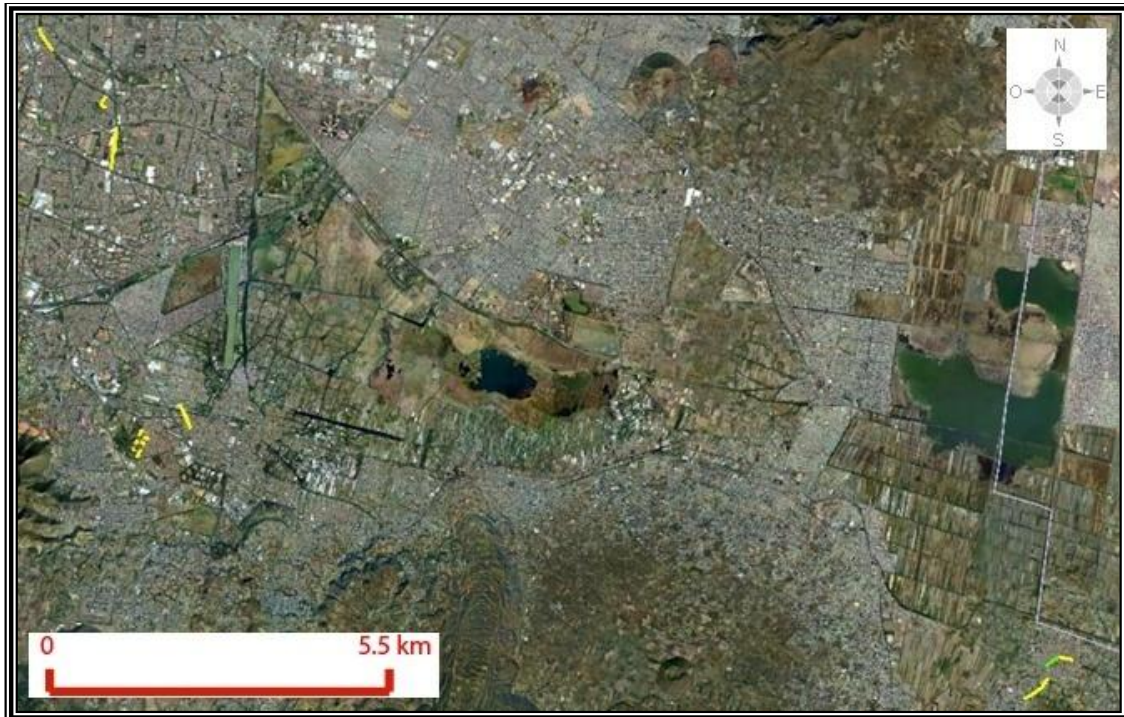
Dentro de esta zona se agrupan todos los elementos que se encuentran dentro de las delegaciones Coyoacán, Tláhuac y Xochimilco (Figura 5.34). Los sitios donde se tomó información dentro de estas delegaciones son: a) Colonia Avante, b) Colonia Jardines de Coyoacán y c) Colonia Los Girasoles, en la delegación Coyoacán; a) Pueblo San Andrés Mixquic en la delegación Tláhuac; a) Barrio San Marcos y b) Unidad Habitacional Rinconada del Sur, en la delegación Xochimilco.

Figura 5.34. Imagen que muestra la totalidad de los datos estructurales recolectados en la Zona Sur. Las líneas en color amarillo y verde corresponden con fracturas y con fallas respectivamente.

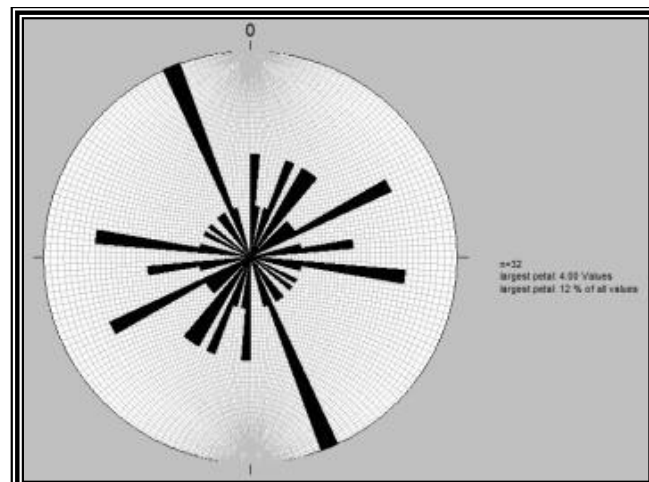
La Figura 5.35 muestra la roseta de rumbos obtenida con la totalidad de datos recolectados dentro de la Zona Centro Oriente. Se observan tres direcciones preferenciales de fracturamiento que corresponden con NW – SE 25°, NE – SW 36° y NW – SE 84°, los extremos forman entre ellas un ángulo de 60°.

Figura 5.35. Roseta de rumbos de fracturas obtenidas con los datos recolectados en la Zona Sur.

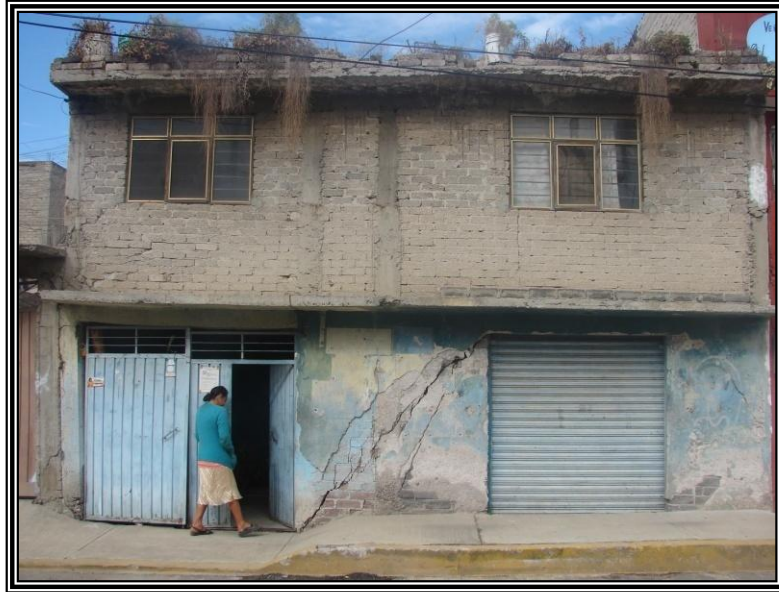
En este sitio los daños más graves se observaron en el pavimento de las calles recorridas, en las paredes de las casas habitación y en las banquetas, lo que afecta la estabilidad estructural de las viviendas y se convierte en un riesgo para las personas. Las fallas y fracturas cruzan las calles oblicuamente, lo que afecta al sistema de drenaje ocasionando fugas de agua (Figura 6.3).

Figura 6.3. Ejemplo de los daños estructurales en la colonia El Edén.

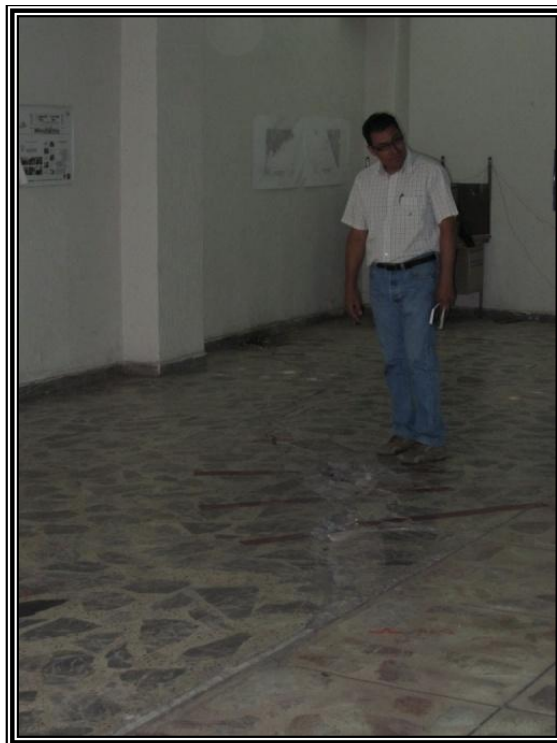
El sitio más vulnerable es un salón de fiestas ubicado en la calle Vista Hermosa (Figura 6.4). Afuera de esta construcción ocurrieron dos hundimientos, uno en el año 2007 que ocasionó la muerte de una persona y una fractura de 15 m de longitud y 8 m de profundidad, con abertura de 5 m; y el segundo en 2009. Después de estos eventos se ha desarrollado sobre la calle Vista Hermosa fracturamiento y fallamiento observados en la carpeta asfáltica, guarniciones de las banquetas y en las paredes de algunos inmuebles, lo que ocasiona inestabilidad estructural.

Figura 6.4. Ejemplo de los daños estructurales en la colonia Lomas de San Lorenzo.

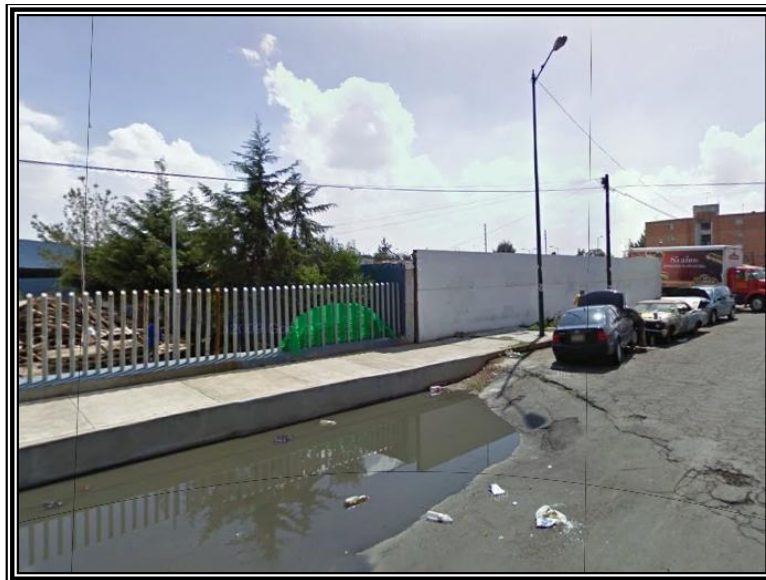
En esta colonia se observan daños estructurales en el pavimento de la calle Emilio Contel, el cual presenta dos desniveles ocasionados por fallas normales (Figura 6.5). Dichos elementos se extienden al interior del Hospital Regional ISSSTE “Ignacio Zaragoza”, y al interior de un predio en el que se observan autobuses de transporte de pasajeros. También se observan fracturas sobre el pavimento de la Av. Telecomunicaciones y la calle General Antonio de Loyola.

Figura 6.5. Ejemplo de los daños estructurales en la colonia Guelatao de Juárez.

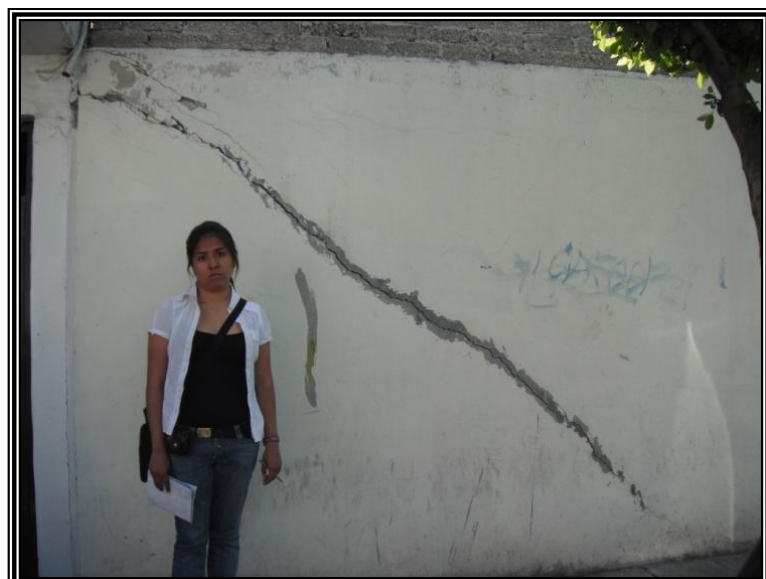
Los daños estructurales observados en esta colonia corresponden con fracturas en el pavimento de las calles afectadas y en algunas paredes de las construcciones que se encuentran en la dirección del fracturamiento (Figura 6.6).

Figura 6.6. Ejemplo de los daños estructurales en la colonia Reforma Educativa.

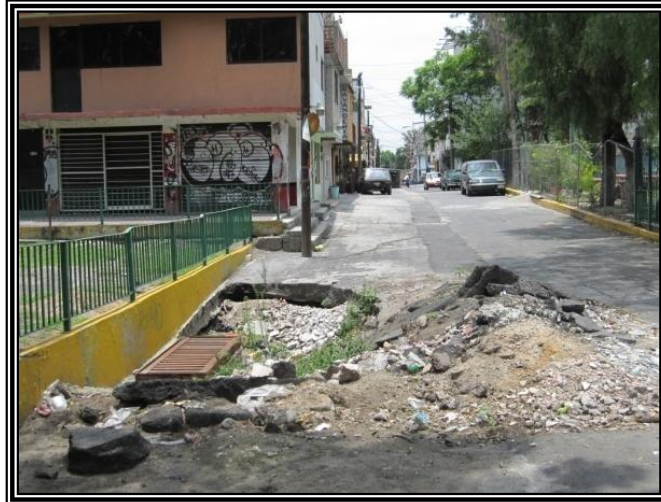
En esta colonia se observan daños estructurales en el pavimento de las calles 5 y 7, así como en las paredes de las casas afectadas (Figura 6.7). Las discontinuidades también ocasionan daños en la Calzada Ermita-Iztapalapa, lo que representa riesgo para los automóviles que circulan en ella.

Figura 6.7. Ejemplo de los daños estructurales en la colonia Santa Cruz Meyehualco.

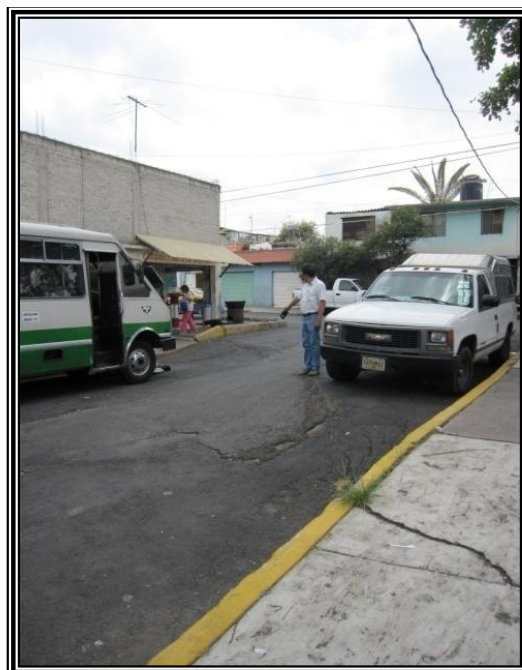
En esta colonia la vulnerabilidad se presenta porque existe una falla de tipo normal, la cual ocasiona daños en el pavimento de las calles Leandro Valle e Ing. González Camarena (Figura 6.8). Ocasiona daños en el pavimento, desnivel en el terreno y daños a la red del drenaje presente en dichas calles. También presentan fracturas las paredes de la Escuela Primaria “República de Madagascar”, ocasionadas por dicha falla.

Figura 6.8. Ejemplo de los daños estructurales en la colonia Jacarandas.

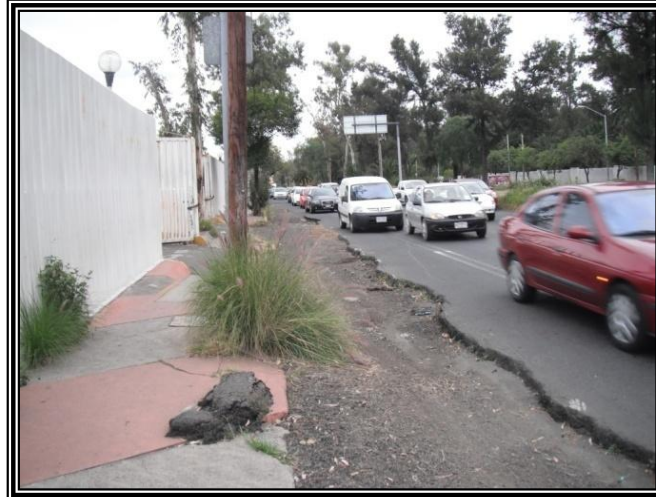
Los daños se presentan en el pavimento de las calzadas en el interior del Bosque de Aragón, y en el pavimento de la Av. José Loreto Fabela. En la Av. José Loreto Fabela hay una falla de tipo normal en el carril de baja velocidad, lo que la convierte en una zona vulnerable y constituye riesgo para los automóviles que circulan en dicha avenida (Figura 6.9).

Figura 6.9. Ejemplo de los daños estructurales en la calle José Loreto Fabela, inmediaciones del Bosque de Aragón.

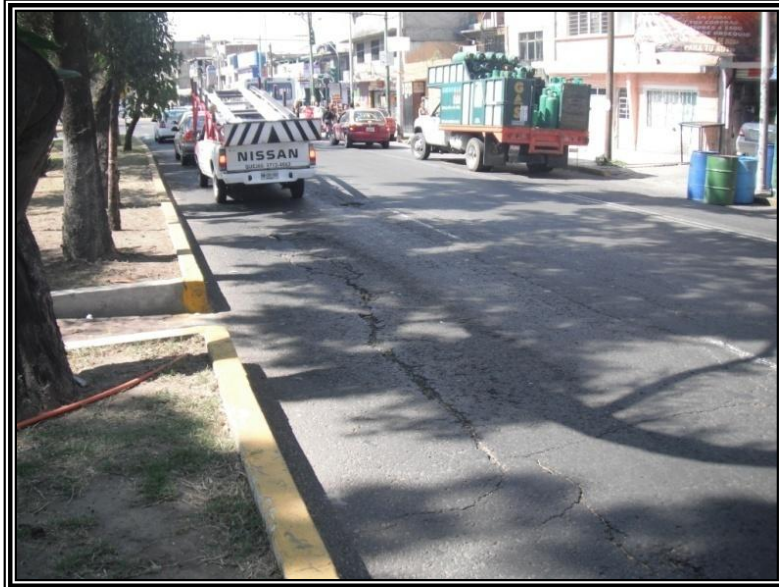
Se observan daños estructurales en el pavimento de la Av. José Loreto Fabela, desde su cruce con Av. Francisco Morazán y hasta el cruce con la Av. 416 (Figura 6.11).

Figura 6.11. Ejemplo de los daños estructurales en la colonia Ampliación Casas Alemán.

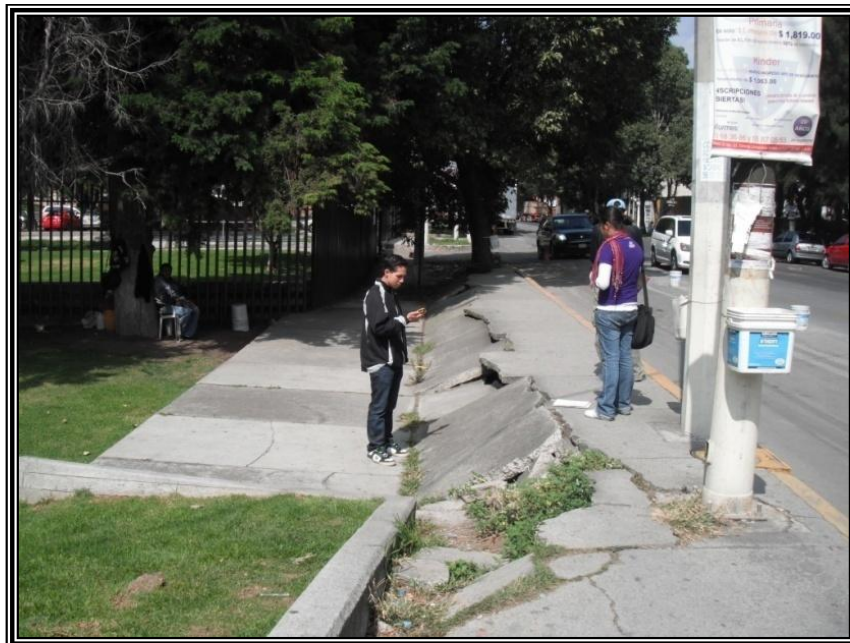
En esta colonia se observan daños estructurales en el pavimento de las calles recorridas y en las banquetas, además de irregularidades en la superficie del terreno. A lo largo de las banquetas ubicadas al norte y sur del I.M.P., se observan daños severos ocasionados por fallas de tipo normal, cuyo echado se inclina al SW en ambos casos (Figura 6.13). Incluso se observaron fracturas en el pavimento de un estacionamiento y en las bardas que delimitan las instalaciones de dicha institución.

En el interior de un estacionamiento que se ubica a un costado de la estación Instituto del Petróleo de la línea 5 del STC Metro, se observó daño estructural en el pavimento, ocasionado por tres facturas y una falla de tipo normal cuyo echado se inclina al SE. Si dichos elementos tienen continuidad podrían ocasionar daños y deterioro prematuro a las vías de dicha estación del metro.

Las irregularidades en el terreno son ocasionadas por fracturas que cruzan de manera oblicua el Eje Central Lázaro Cárdenas en el cruce con la calle Ricarte, lo que constituye riesgo para los automóviles que circulan en dicha calle.

Figura 6.13. Ejemplo de los daños estructurales en la colonia Nueva Vallejo, a un costado del edificio del IMP.
