UNIVERSIDAD NACIONAL AUTÓNOMA DE MÉXICO

FACULTAD DE INGENIERÍA.

**“ANÁLISIS DEL FRACTURAMIENTO DE LAS
ZONAS DE TOPOGRAFÍA BAJA DEL DISTRITO
FEDERAL PARA EVALUAR ÁREAS
VULNERABLES A LA CONTAMINACIÓN DE
LOS ACUÍFEROS.”**

T E S I S

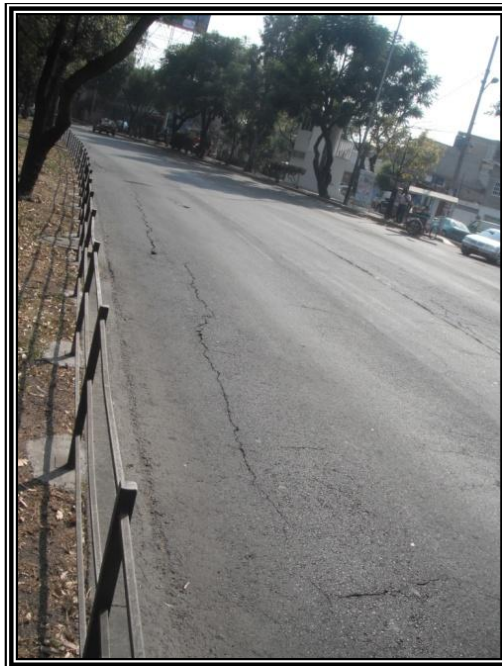
Los daños estructurales en este sitio son visibles en el pavimento de la avenida Canal de Miramontes, y se extienden a lo largo de la misma por aproximadamente 470 metros, por lo que constantemente se realizan trabajos

de pavimentación (Figura 6.14). Esta avenida es transitada por vehículos de todos tipos, desde autos particulares y transporte de pasajeros, hasta camiones de carga pesada, lo que origina daños mayores.

Figura 6.14. Ejemplo de los daños estructurales en la colonia Avante.

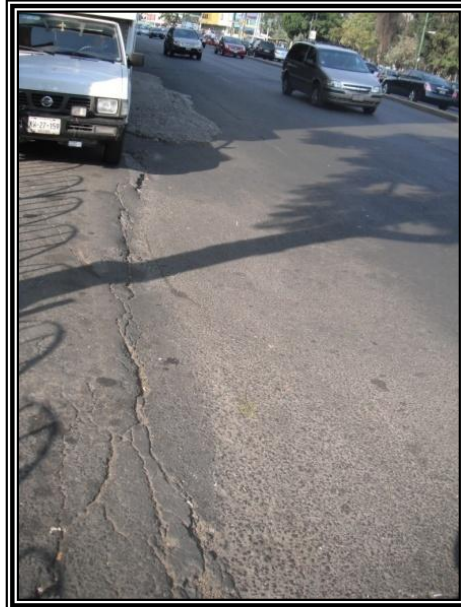
En esta colonia se observan daños estructurales sobre el pavimento de la avenida Canal de Miramontes. Los daños son originados por dos fracturas que se extienden a lo largo de la avenida antes mencionada y causan daños en dos carriles del sentido sur de dicha avenida (Figura 6.16).

Figura 6.16. Ejemplo de los daños estructurales en la colonia Los Girasoles.

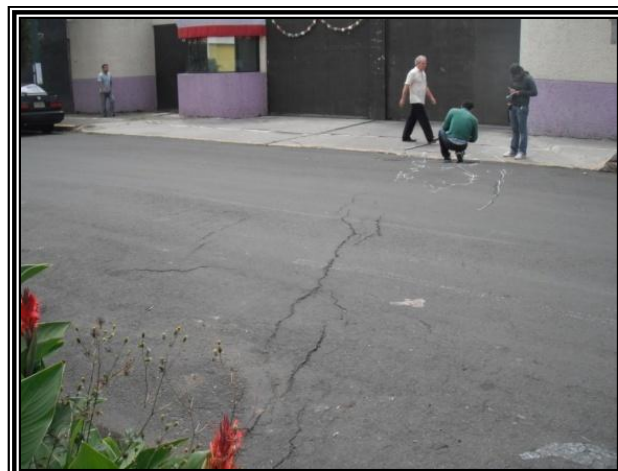
En este sitio se aprecian daños estructurales en el pavimento de las calles Avenida México y Av. Guadalupe I. Ramírez, además en las guarniciones de las banquetas de dichas calles y en las paredes de algunas casas (Figura 6.17). Las fracturas cruzan la calle de forma oblicua, lo que puede originar daños en el drenaje de agua residual y agua potable, ocasionando fugas.

Figura 6.17. Ejemplo de los daños estructurales en Barrio San Marcos.

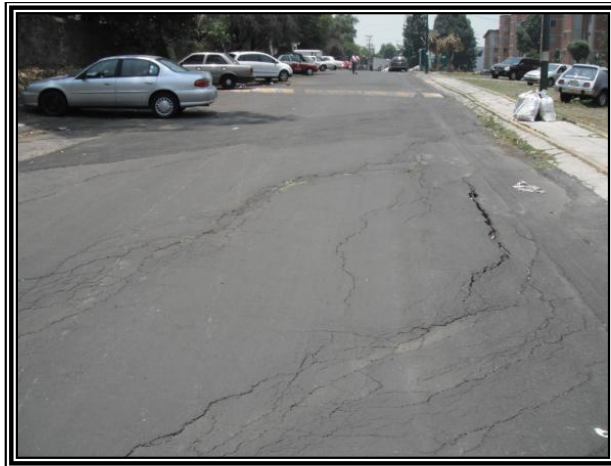
En esta colonia se aprecian graves daños estructurales en el pavimento de las calles internas de la Unidad Habitacional Rinconada del Sur (Figura 6.18). Como antecedente, algunos edificios de esta unidad habitacional fueron renivelados puesto que presentaron daños severos que afectaron la estabilidad estructural y la vertical original. Por lo anterior, este sitio es una zona vulnerable y con riesgo para las personas que en ella habitan.

Figura 6.18. Ejemplo de los daños estructurales en la U.H. Rinconada del Sur, en la colonia Huichapan.

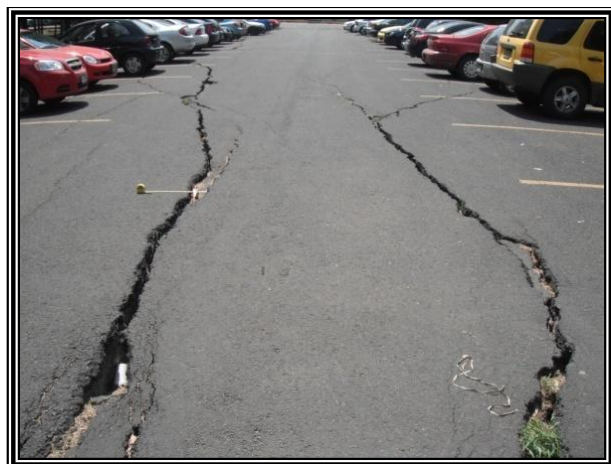
Los daños estructurales observados en este sitio se presentan en el pavimento de las calles internas de la Alameda Norte. En algunos sectores los daños son más severos, destacando la zona del estacionamiento interno, en la cual los automóviles se estacionan justo por encima de las zonas fracturadas (Figura 6.19). Esto convierte a la Alameda del Norte en una zona vulnerable y representa riesgo para las personas que realizan actividades físicas y para los automovilistas.

Figura 6.19. Ejemplo de los daños estructurales en la Alameda del Norte, Pueblo Santa Bárbara.

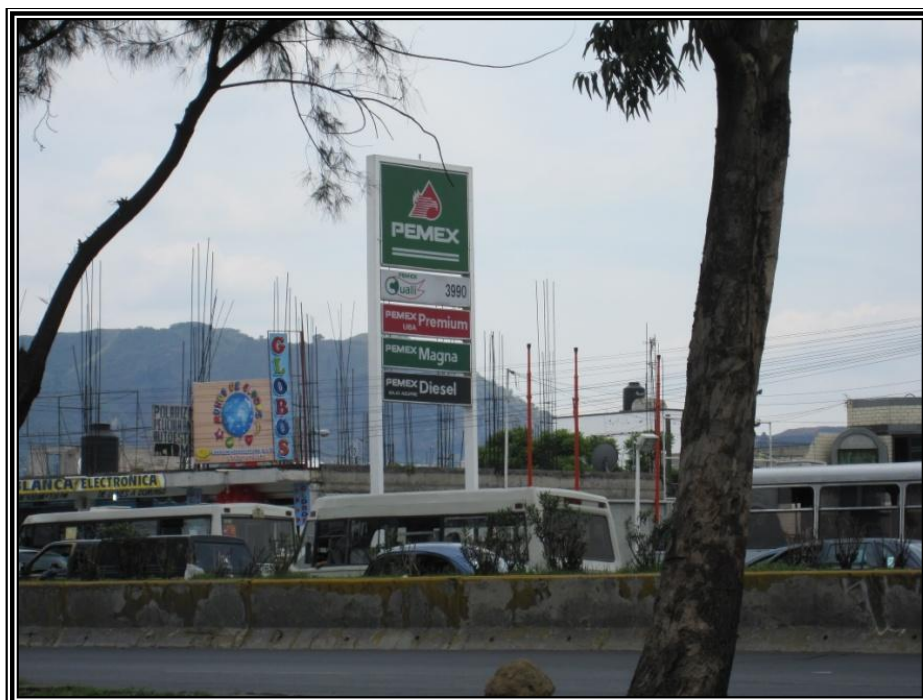
En la colonia Santa Cruz Meyehualco se recolectaron dos datos estructurales que corresponden con fracturas, cuya orientación preferencial se ubica a un costado de estaciones de servicio (gasolineras), destacando la de la fractura que se dirige hacia la ES3990 (Figura 6.22). Esta situación podría ocasionar averías o fugas en los tanques de almacenamiento y distribución del combustible, con lo cual existiría contaminación del suelo y el agua subterránea, y convierte a este sitio en un área vulnerable. La Figura 6.23 muestra los datos representados en un SIG.

Figura 6.22. Imagen que muestra la Estación de Servicio ES3990, hacia la cual se dirigen las fracturas.

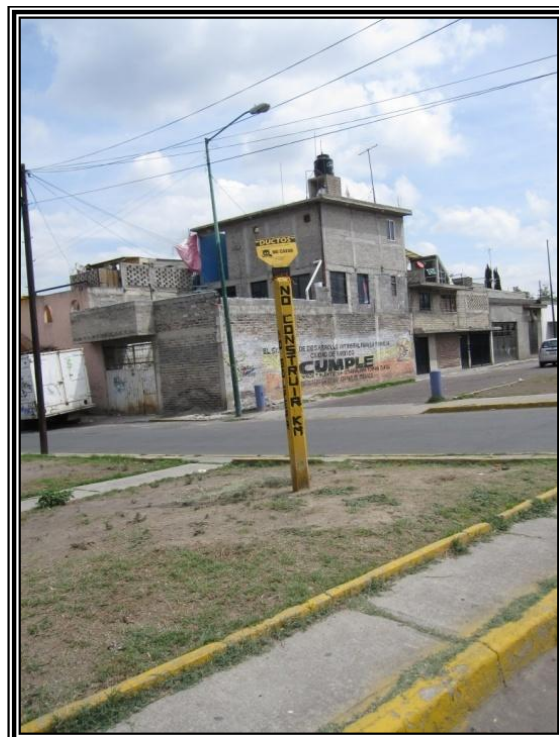
En esta colonia, la orientación preferencial de las fracturas cruza de forma oblicua la dirección de ductos de PEMEX que distribuyen gas (Figura 6.24). Dicha situación puede ocasionar daños y fugas en tales ductos, lo que constituye riesgo para los habitantes del lugar y podría ocasionar contaminación en el suelo. La Figura 6.25 muestra los datos representados en un SIG.

Figura 6.24. Ductos de gas de PEMEX en la colonia Lomas de San Lorenzo, donde las fracturas cruzan de forma oblicua la dirección de los ductos.

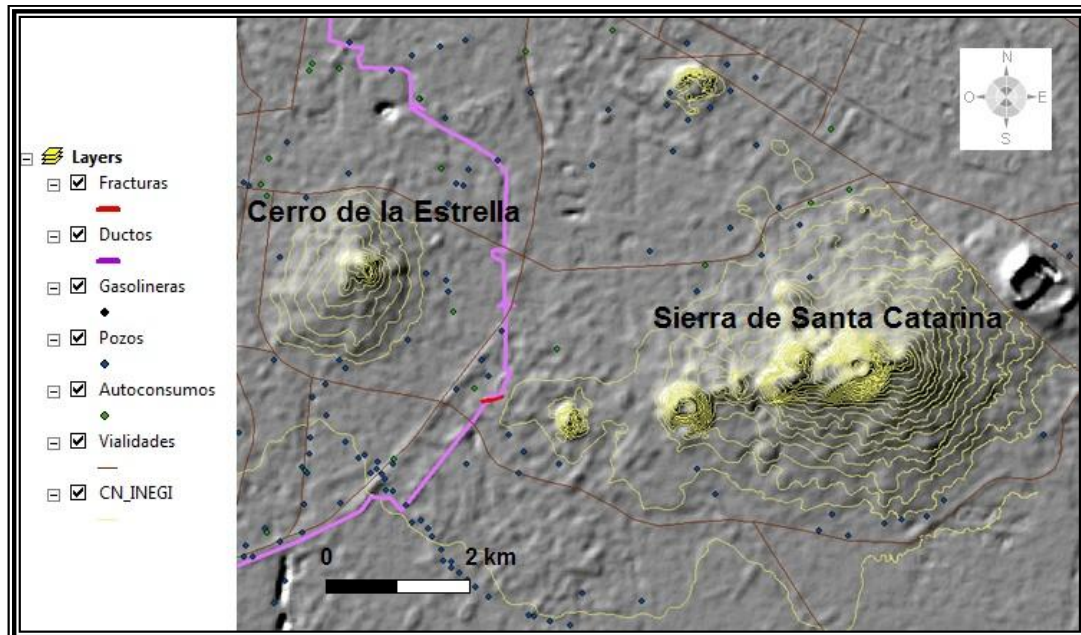
Figura 6.25. Se muestran las fracturas en una imagen de SIG. Se observa que las fracturas cruzan la dirección de los ductos de gas de PEMEX.

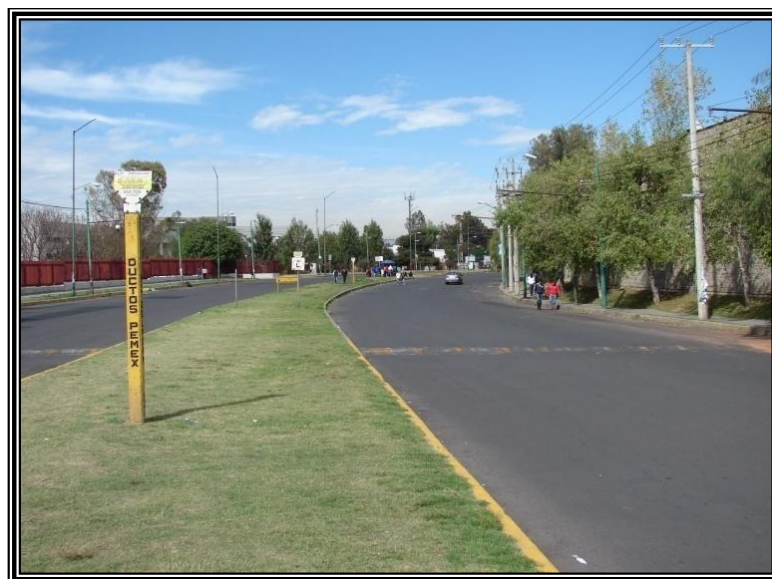
En la calle Juan de Dios Bátiz se recolectaron dos datos estructurales que corresponden con fracturas. Dichos elementos pueden cruzar de forma oblicua la dirección de ductos de PEMEX que distribuyen gas (Figura 6.26). Tal situación puede ocasionar daños en los ductos y posteriores fugas, lo que constituye riesgo para las personas que circulan por el lugar y contaminar el suelo. La Figura 6.27 muestra los datos representados en un SIG.

Figura 6.26. Ductos de gas de PEMEX en las inmediaciones de la Unidad Profesional Adolfo López Mateos, Campus Zacatenco del IPN; las fracturas cruzan de forma oblicua los ductos.

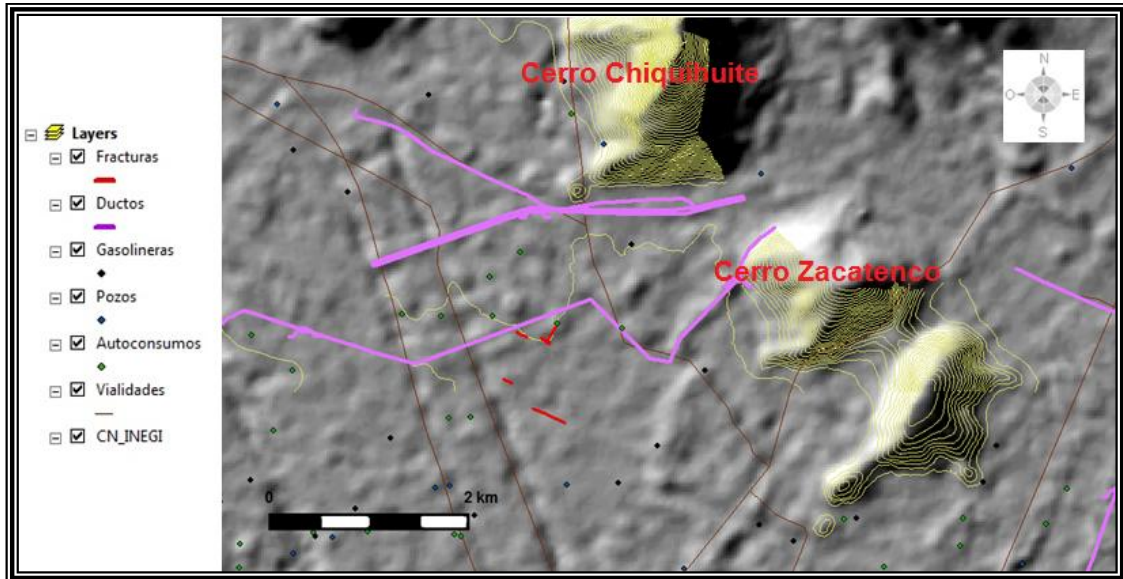
Figura 6.27. Se muestran las fracturas en una imagen de SIG. Se observa que las fracturas pueden cruzar la dirección de los ductos de gas de PEMEX.

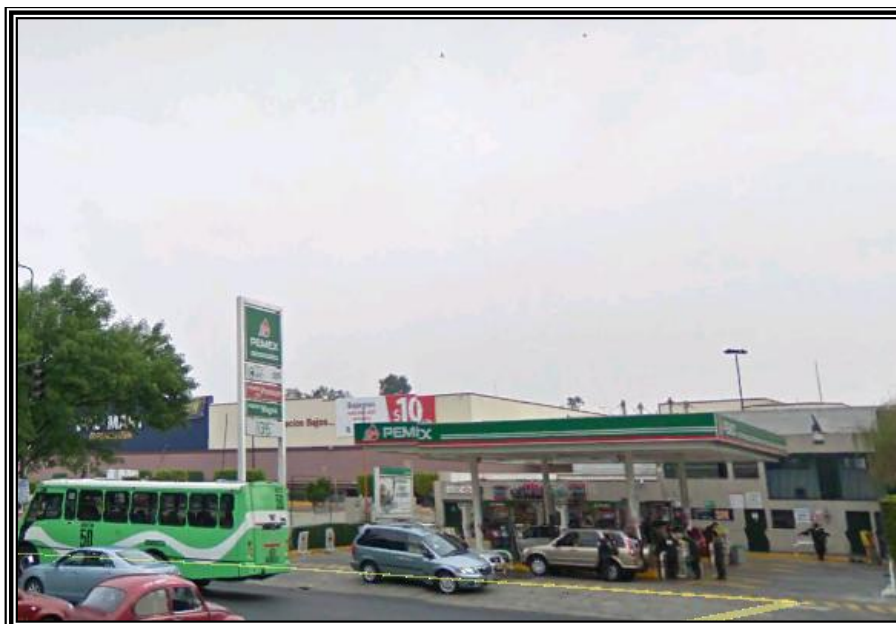
En esta colonia, las fracturas ubicadas sobre Avenida de Tzinnias podrían extenderse hacia la estación de servicio ES5285 Inmobiliaria LIRCA S.A. de C.V., con dirección en Canal de Miramontes No. 2762, esquina con Avenida de Tzinnias, en la colonia Jardines de Coyoacán (Figura 6.28). Dicha situación podría ocasionar averías o fugas en los tanques de almacenamiento y distribución del combustible, con lo cual existiría contaminación del suelo y el agua subterránea, y convierte a este sitio en un área vulnerable. La Figura 6.29 muestra los datos representados en un SIG.

Figura 6.28. La orientación de las fracturas se dirige hacia la ES5285, lo que lo convierte en un sitio vulnerable.
