**UNIVERSIDAD NACIONAL AUTÓNOMA
DE MÉXICO**

**ANÁLISIS DEL DETERIORO POR EFECTOS
AMBIENTALES EN EQUIPO ELECTRÓNICO**

T E S I S

INGENIERO MECATRÓNICO

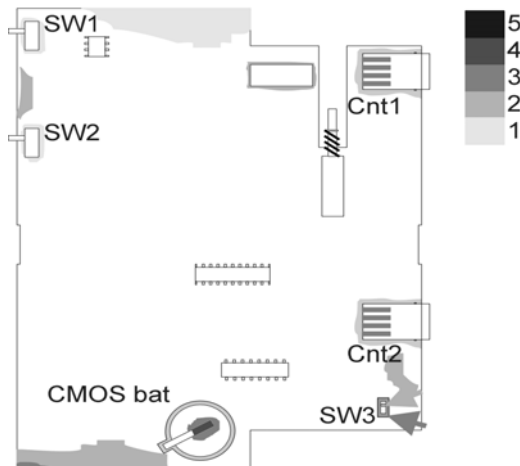
1. Depósito ligero de solución o de sales sin evidencia de corrosión
2. Depósito importante de solución o de sales sin evidencia de corrosión
3. Leve evidencia de corrosión
4. Presencia de productos de corrosión, abundantes picaduras, presencia indiscutible de fenómenos corrosivos
5. Daños importantes debidos a la corrosión, la integridad de los elementos es afectada en forma notoria.

Figura 4.2. Mapa de Deterioro Típico Para una Tarjeta Impresa de un Teléfono de Uso Residencial. [Ortiz, A., 2003]

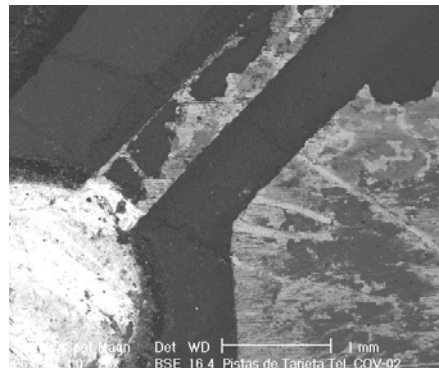
Figura 4.10. Detalle de una sección de la pista de la tarjeta impresa en una zona de soldadura. [Ortiz, A., 2003]

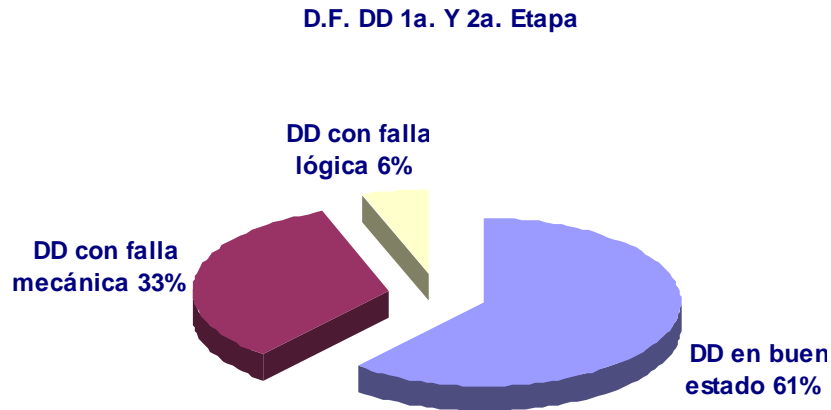
Para las primeras dos etapas del ensayo del Distrito Federal [Sánchez, F., 2005] (*Figura 5.3.*), en un principio se contaba con 60 discos, de los cuales 24 unidades eran obsoletas, por lo que sólo se analizaron 36, de los cuales 22 se encontraban en buen estado, 12 presentaron falla mecánica y 2 falla lógica.

Figura 5.3. SAMD del D.F. en donde el 61% de los discos analizados se encuentran en buen estado.

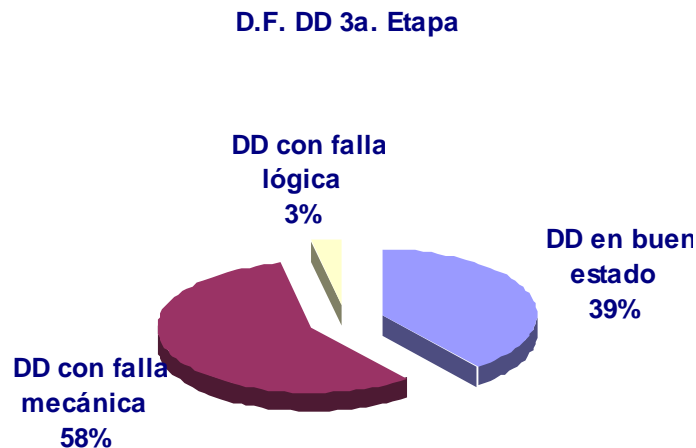
Para la tercera etapa del ensayo, *Figura 5.4.*, se analizaron 61 discos duros, en los que 35 presentan falla mecánica, 2 falla lógica y 24 en buen estado.

Figura 5.4. SAMD del D.F. durante la 3ª. Etapa.

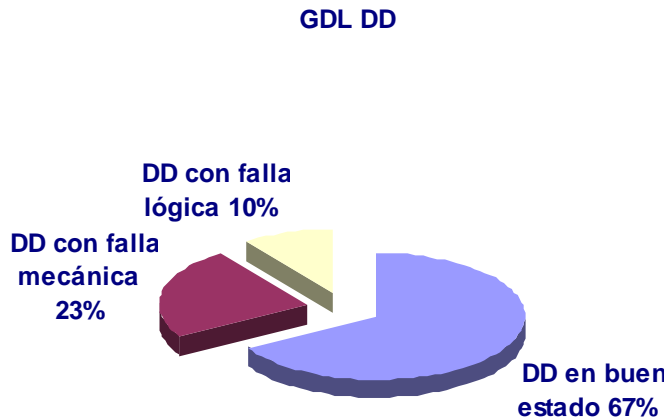
Se inspeccionaron 30 unidades provenientes de la Ciudad de Guadalajara, en donde 20 se encontraban en buen estado, 7 presentaron falla mecánica y 3 falla lógica (*Figura 5.5.*).

Figura 5.5. SAMD de Guadalajara Inspeccionados.

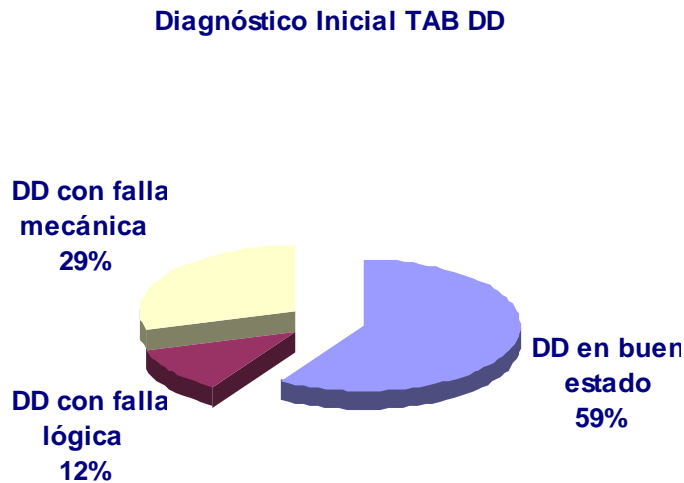
Se contó con 17 SAMD, de los cuales 10 de las unidades se encontraban en buen estado y fueron los que se sometieron a la Cámara Ambiental de Simulación Acelerada de Corrosión (CASAC), además de que 5 discos presentaron falla mecánica y 2 falla lógica (*Figura 5.6.*).

Figura 5.6. SAMD de Tabasco Inspeccionados.

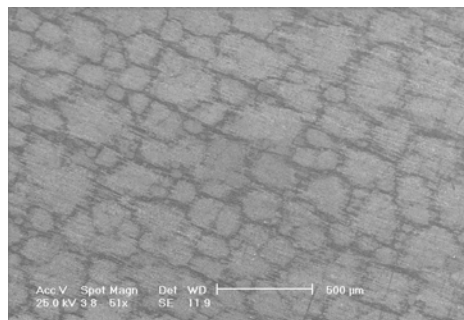
De la inspección mediante microscopía electrónica, se observó la presencia de depósitos en la superficie del disco duro, ya que se tienen cambios de tonalidad y acumulación de condensado, principalmente en la periferia del disco, además de que se verifica la existencia de óxidos en la sección en estudio (*Figura 5.8.*).

Figura 5.8. Cambios de tonalidad sobre la superficie del disco. [Sánchez, F., 2005]

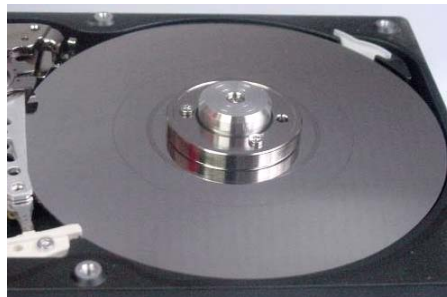
En las muestras de campo que se realizaron, los discos presentan en su interior buenas condiciones salvo uno, *Figura 5.10.*, que tiene rayones ocasionados por el choque entre la cabeza de lectura/escritura y la superficie del plato.

Figura 5.10. Superficie rayada a causa del contacto del cabezal lectura/escritura con el plato.

En la evaluación del deterioro sufrido mediante MEB, en las muestras de campo solamente un disco presenta marcas de deterioro ocasionadas por la cabeza de lectura/escritura (*Figura 5.10.*) y analizando la superficie del plato se encuentran picaduras (*Figuras 5.59.- 5.63.*).

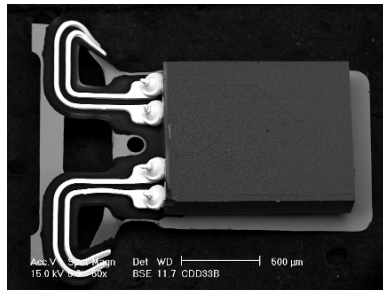
Del análisis mediante Microscopía Electrónica de Barrido (MEB), *Figuras 5.18. y 5.19.*, se observa a detalle la estructura de los cabezales y a su vez el deterioro que éstos ocasionan en la superficie del plato.

Figura 5.18. *Cabeza de un disco duro con conectores de oro.*

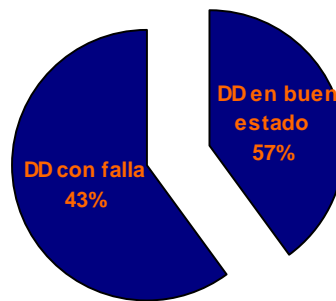
A continuación se muestra en las Figuras 5.24. y 5.25. los resultados obtenidos en este ensayo, en donde se observa que a los 50 ciclos del ensayo, el 70% sigue en buenas condiciones, en donde 3 unidades se encontraban en posición horizontal y 4 en vertical. A los 100 ciclos se tiene que un 40% continúa en buen estado, en los cuales 3 discos estaban en posición vertical y uno en posición horizontal. Por último, al llegar a los 110 ciclos se presenta un 20% de falla además del sobrecalentamiento en algunos de los circuitos de la tarjeta controladora.

Figura 5.24. Análisis SAMD después de 50 y 100 ciclos.

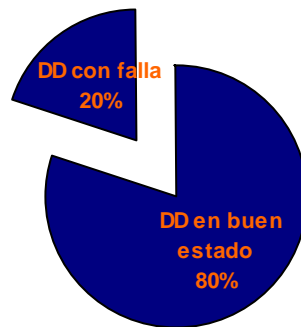
Figura 5.25. Análisis SAMD al término de 120 ciclos.

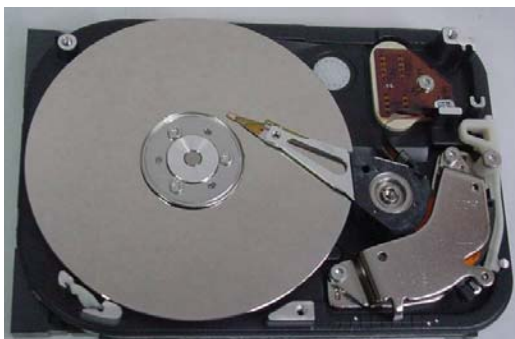
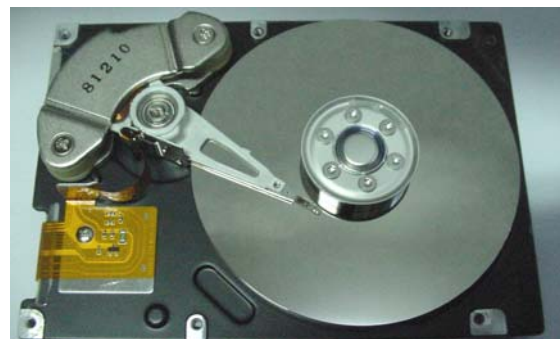
Al finalizar el ensayo, las carcavas se encuentran afectadas en menor medida que en los casos anteriores, ya que presentan un ligero cambio de tonalidad *Figura 5.26.*; se encontraron evidencias de colisión entre el cabezal de lectura/escritura y la superficie del plato *Figura 5.27.*; los pines de interconexión se ven afectados por condensado *Figura 5.28.*; las tarjetas controladoras de SAMD se ven afectadas en sus elementos a causa del condensado *Figura 5.29.*.

Figura 5.27. Aspecto interno de los discos después de ser sometidos al ensayo de simulación acelerada en donde no se aprecian evidencias de deterioro.

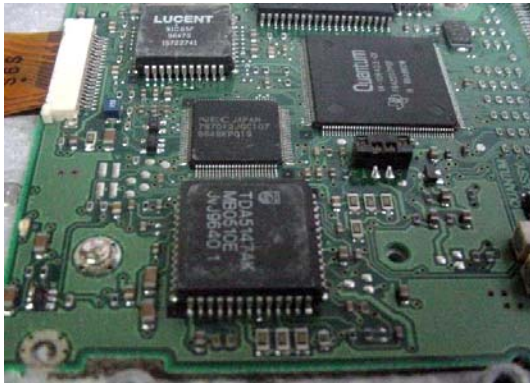
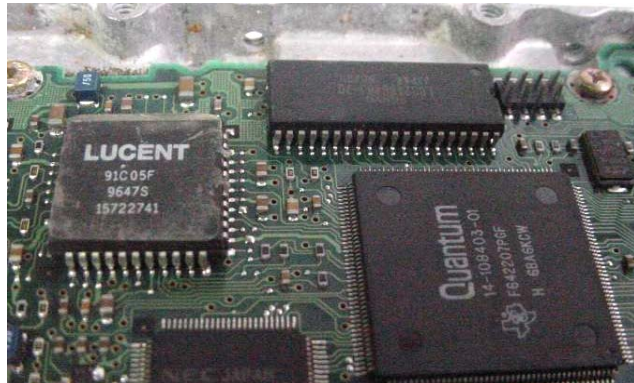
Figura 5.29. Tarjeta controladora de un disco duro con acumulación de condensado afectando todos los elementos que la componen.

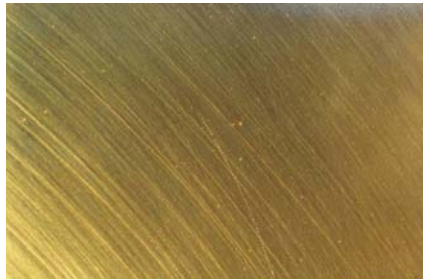
En otros dispositivos, se encontraron marcas ocasionadas por la cabeza de lectura/escritura *Figura 5.32.*, además de que el cabezal en algunos casos presenta un ligero desgaste *Figura 5.33.*

Figura 5.32. Marcas de vuelo del cabezal de lectura/escritura sobre la superficie del disco.

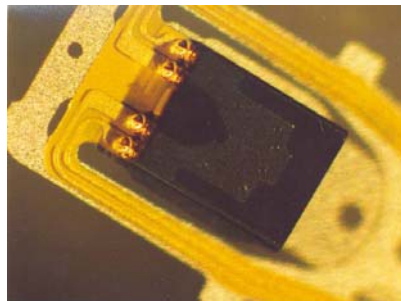
Figura 5.33. Cabeza de lectura/escritura con un ligero desgaste sobre su superficie en donde se considera que hubo contacto con la superficie del plato.

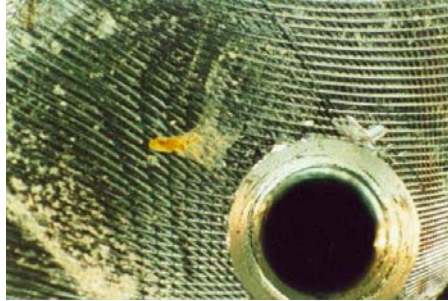
Dentro de la inspección de los SAMD se encontró acumulación de condensado en la tapa de la carcasa y formación de óxidos en los barrenos de diversas unidades (*Figuras 5.34. – 5.36.*).

Figura 5.34. Acumulación de condensado y formación de óxidos en el límite de los barrenos de sujeción.

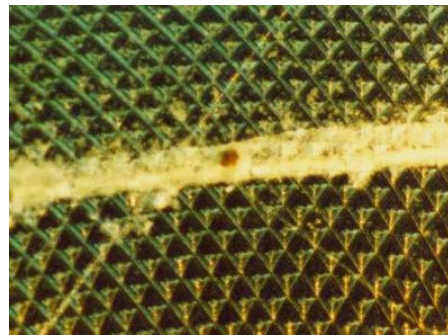
Figura 5.35. Formación de sales en la carcasa.

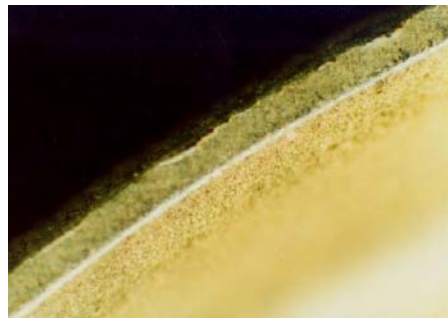
Figura 5.36. Acumulación de sales en el eje del disco duro y además se observa un mal acabado superficial del mismo.

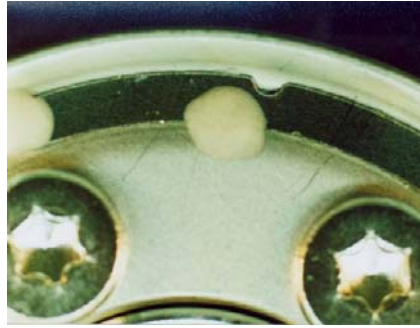
En uno de los discos se encontró por vez primera la formación de cuerpos extraños con apariencia de sales en el eje de giro del disco duro (*Figura 5.37. y 5.38.*).

Figura 5.37. Formación de sales.

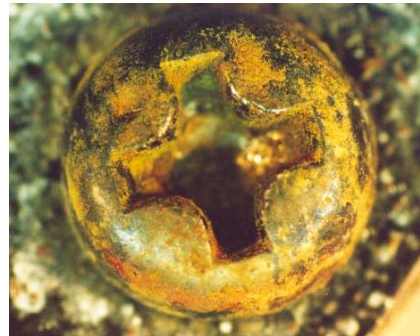
Figura 5.38. Tornillo de la carcasa del disco con formación de óxidos.

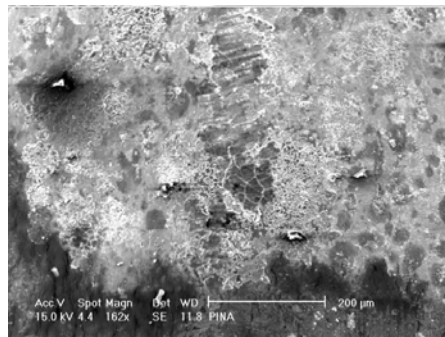
Realizando una inspección a los pines de interconexión con ayuda del Microscopio Electrónico de Barrido (MEB) *Figuras 5.39. – 5.47.* se tiene que existe deterioro formándose óxidos, sulfuros y cloruros.

Figura 5.40. Pin en donde se observa un cambio de tonalidad y brotes de herrumbre.

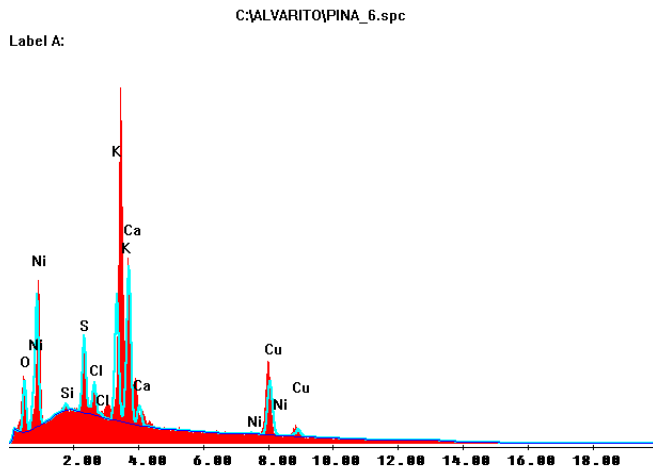
Figura 5.41. Espectro de los pines de alimentación.

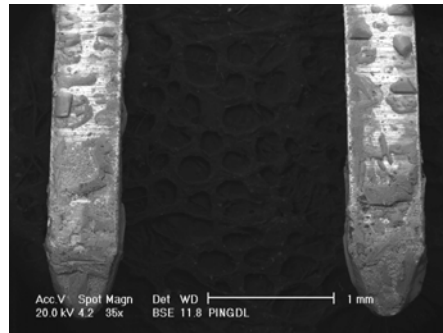
Figura 5.42. Pines IDE.

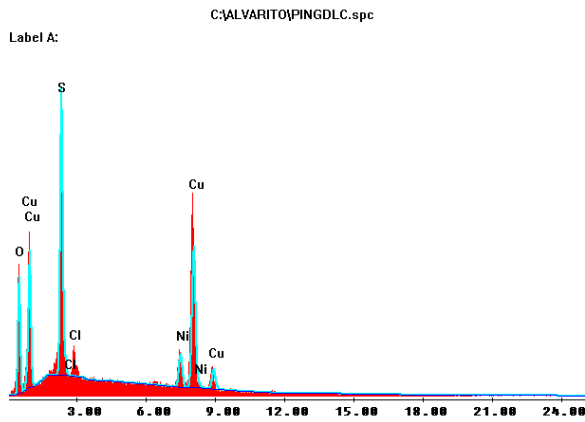
Figura 5.44. Espectro de la Figura 5.42. y 5.43. en donde el elemento predominante como agente corrosivo es el oxígeno.

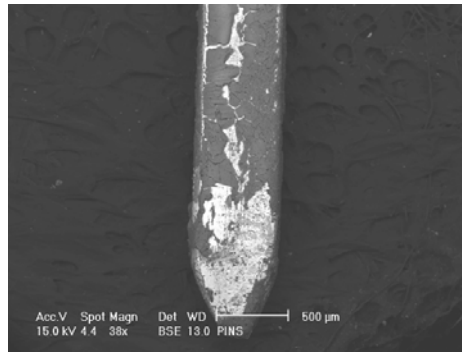
Figura 5.45. Pin IDE.

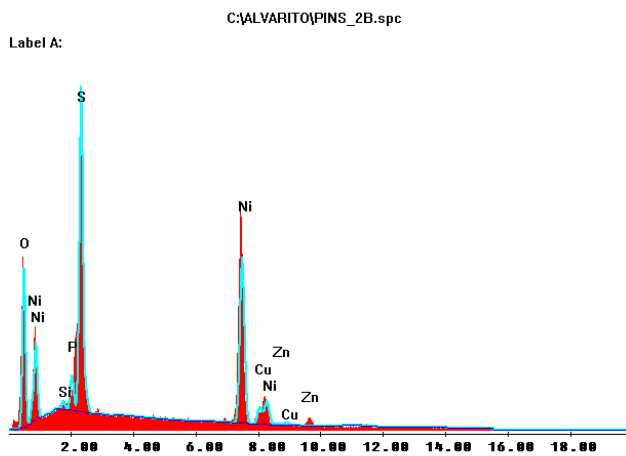
Figura 5.47. Espectro de los pines IDE.

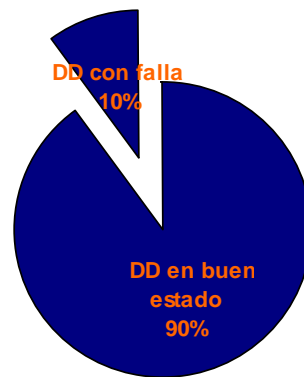
Para las pruebas de laboratorio se sometieron 10 unidades en buenas condiciones a un total de 163 ciclos y se tiene que a los 25 ciclos se comienza a presentar un ligero condensado en los pines de interconexión y un disco presenta dificultad para ingresar al sistema. Como observación, el disco se encontraba en posición vertical durante las pruebas (*Figura 5.48.*).

Figura 5.48. Análisis SAMD a 25 ciclos.

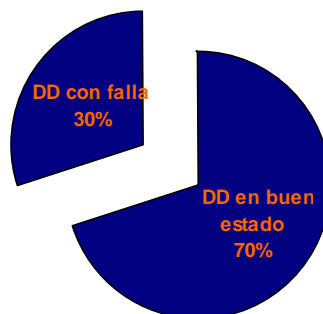
Es necesario decir que la colocación en que son puestos los sistemas de almacenamiento magnético de datos dentro de la cámara de corrosión es influyente y en éstos resultados tenemos que de tres discos que dejaron de funcionar por completo, dos se encontraban en posición vertical (*Figura 5.50*).

Figura 5.50. Análisis SAMD después de 163 ciclos.

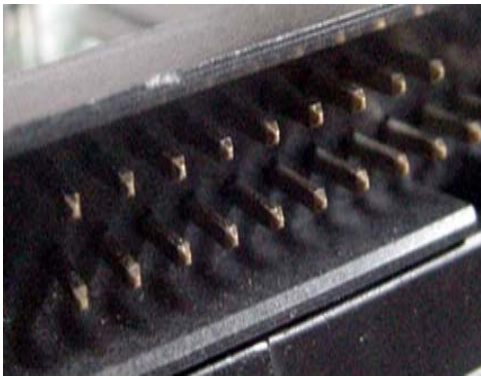
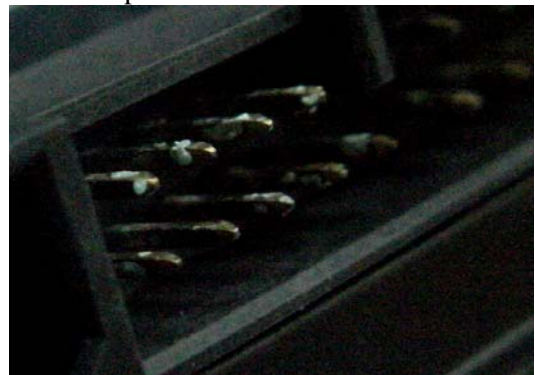
En éste estudio, se examinaron en el MEB los pines de interconexión afectados por condensado y algunos circuitos integrados que presentaron corrosión, ya que los discos duros con pines de éstas características eran los que ocasionaban que la computadora no lograra ingresar al sistema y así detectar un nuevo dispositivo instalado.

Figura 5.51. Pines de interconexión antes y después de ser sometidos los SAMD a la CASAC.

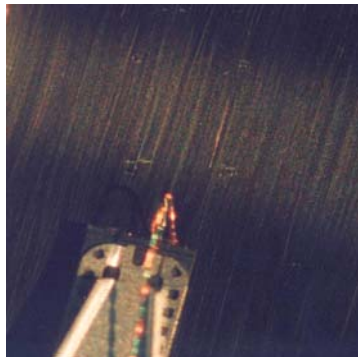
Figura 5.54. Marca de la cabeza de L/E sobre superficie del plato.

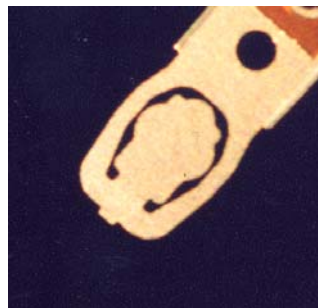
Figura 5.55. Cabeza de L/E sobre superficie del plato sin presentar deterioro alguno.

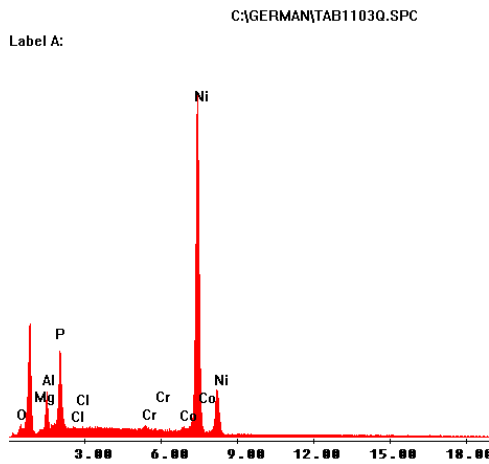
Para ser un disco duro que no fue sometido a ensayos de simulación acelerada de corrosión, la superficie del plato se encuentra bastante deteriorada y durante el análisis químico se encontró la presencia de agentes contaminantes como lo son los óxidos y los cloruros.

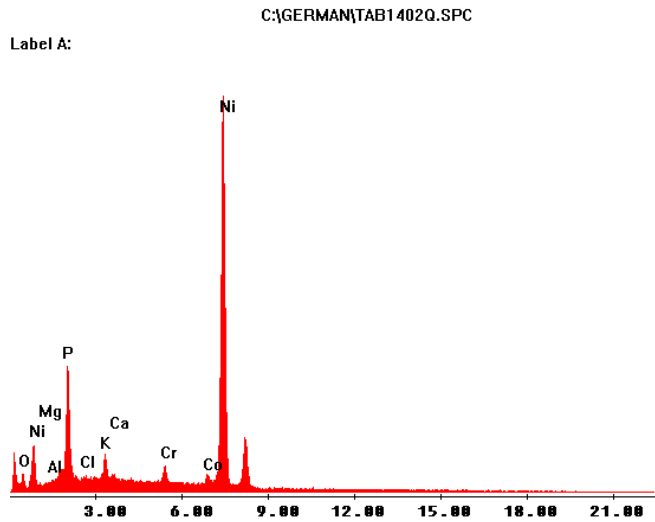
En las muestras que fueron sometidas al deterioro por simulación acelerada se encontró otro disco con formación de condensado en la superficie del plato como se puede observar en la Figuras 5.64. y 5.65..

Figura 5.64. Superficie del plato con formación de condensado.

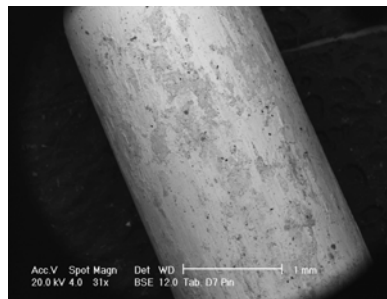
Además se analizaron pines de alimentación, los cuales no presentaron un deterioro muy significativo debido a que tienen un recubrimiento de estaño demasiado bueno, pero es necesario mencionar que sí se encontró azufre dentro del análisis químico pero no en un alto nivel como en el caso de los pines de interconexión IDE, los cuales como recubrimiento tienen níquel (Figuras 5.74., 5.75. y Tabla 5.12.).

Figura 5.74. Pin de alimentación de un disco duro.

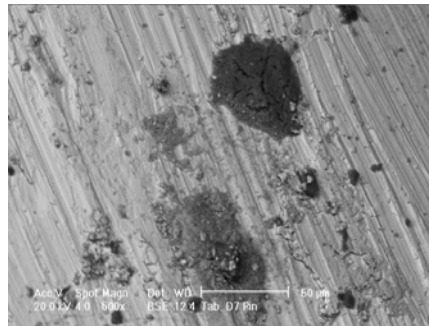
Aunque el recubrimiento de los pines de alimentación es de Estaño, en el análisis se encuentra cierto deterioro sobre dicho recubrimiento, pero no afecta en demasía el paso de energía para el buen funcionamiento del SAMD, lo que vuelve a recalcar que el deterioro se da principalmente en los pines IDE (*Figuras 5.76., 5.77. y Tabla 5.13.*).

Figura 5.76. Pin de alimentación con recubrimiento de estaño.

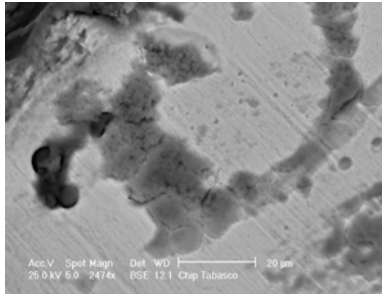
Figura 5.78. Terminal de un microcircuito con condensado.

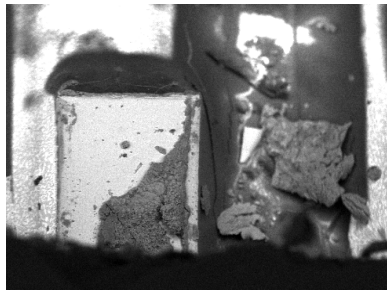
Figura 5.79. Micrografía a 319X de las terminales del microcircuito.
