**Reestructuración y reforzamiento del
cuerpo 2 de la Escuela Secundaria
José Vasconcelos, ubicada en Calle
Naranja número 61, Colonia Santa
María la Ribera, en la Alcaldía
Cuauhtémoc de la Ciudad de México**

TESIS

Presentar el proceso sistemático del diagnóstico, análisis y diseño, con base en la aplicación práctica de la normativa vigente y las técnicas utilizadas para la restructuración y reforzamiento estructural del Cuerpo 2 de la Escuela Secundaria Diurna No. 46 "José Vasconcelos"

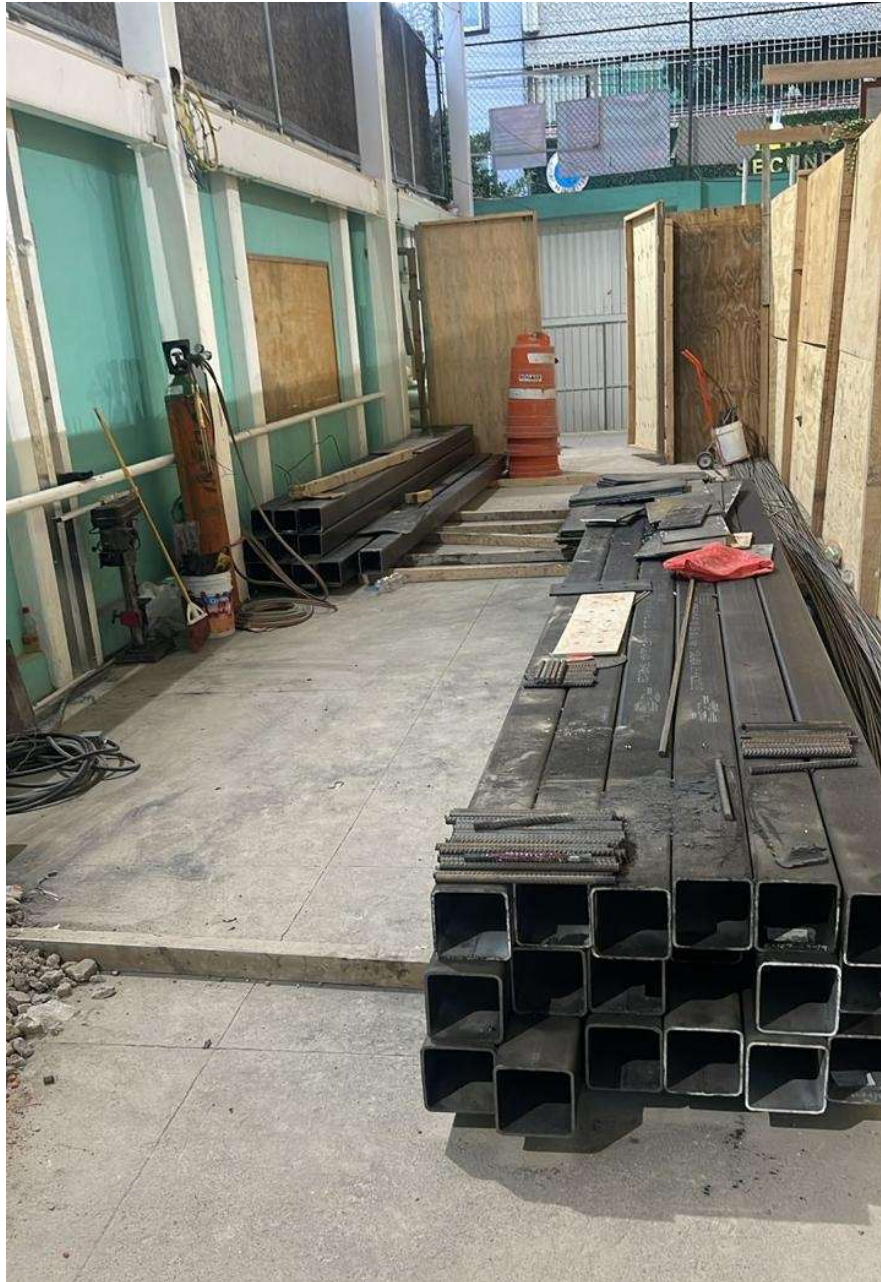
Tapial y bodega de materiales

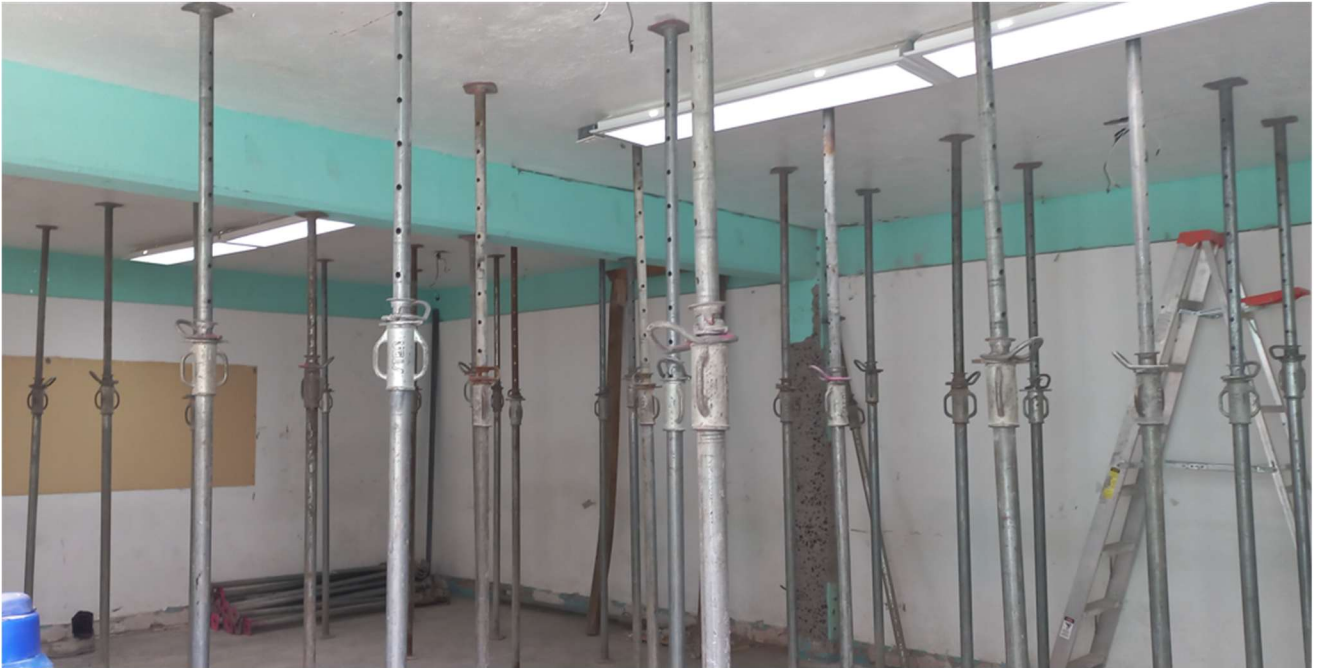
Apuntalamiento de losas

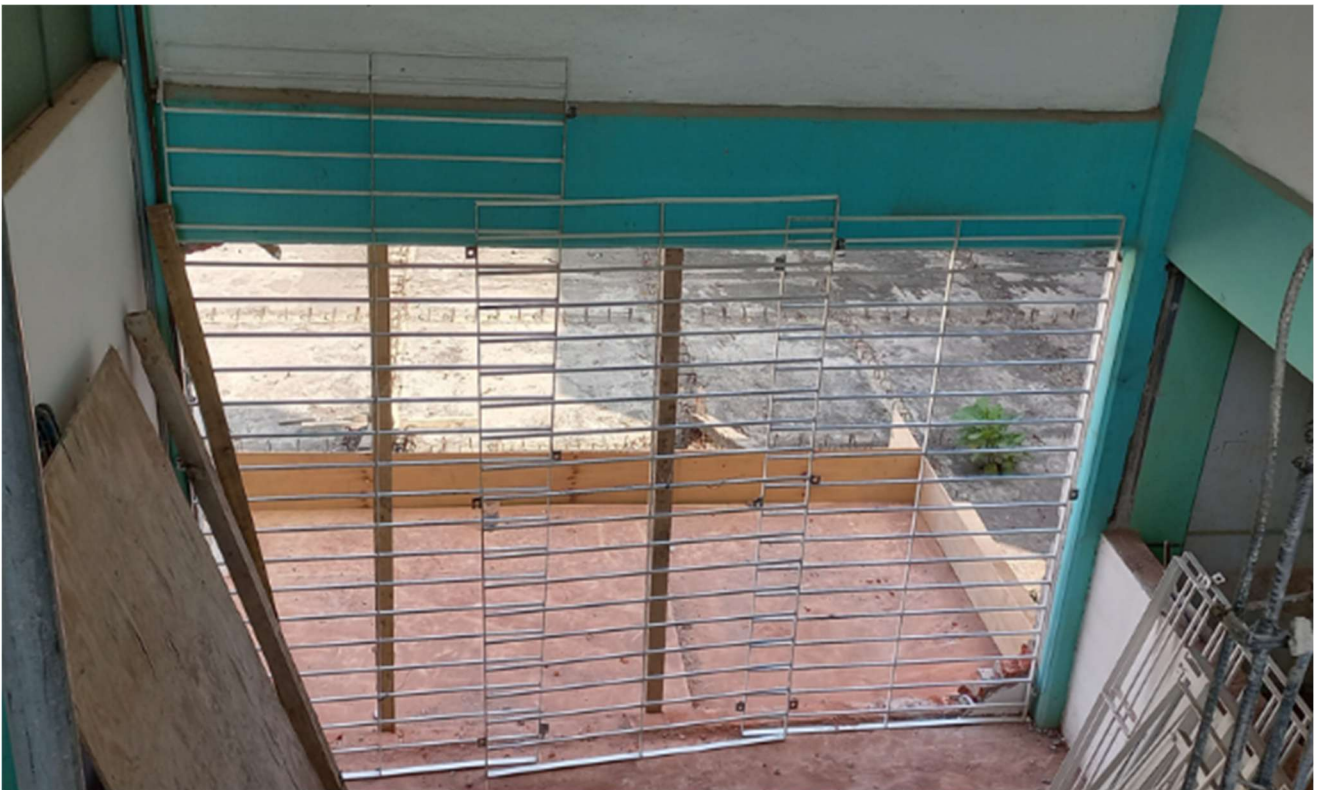
Retiro de cancelería

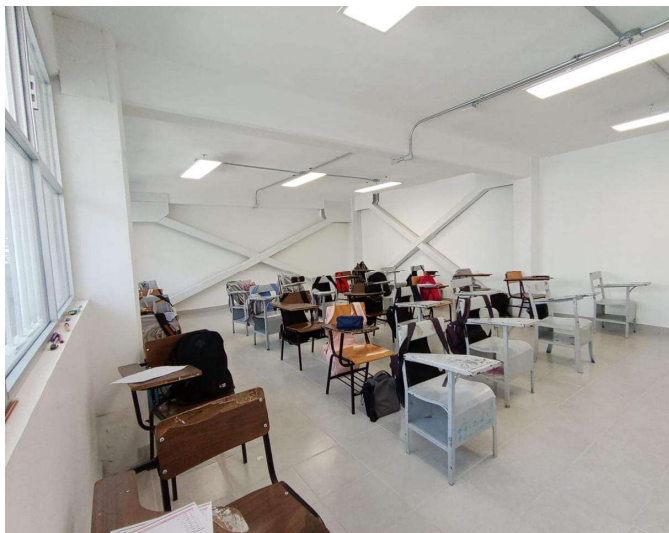
Colocación de luminarias

Relativo a la **Instalación Eléctrica**, se detectó que existen fallas en las unidades de iluminación por ser de tecnología obsoleta (lámpara fluorescente con balastro y tubos luz del día), por lo que determiné la sustitución total de luminarias por unidades del tipo led de mayor eficiencia y menor consumo. Referente a Tableros de Distribución, por falta de mantenimiento carecían de orden, se encontraron calentamientos y falta de limpieza, por lo que se deberá realizar el acomodo “peinado” de cables y verificar el balanceo de cargas, sustituyendo interruptores termomagnéticos, se revisaron cajas de conexiones y requieren encintar uniones, así como la colocación de tapas.

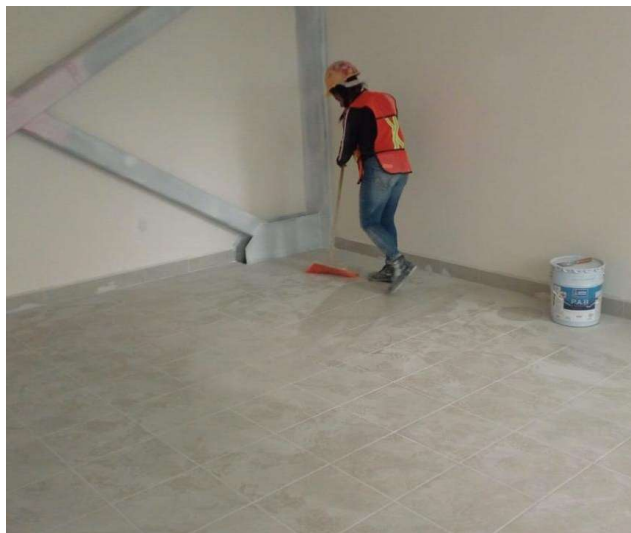
Colocación de acabados en pisos

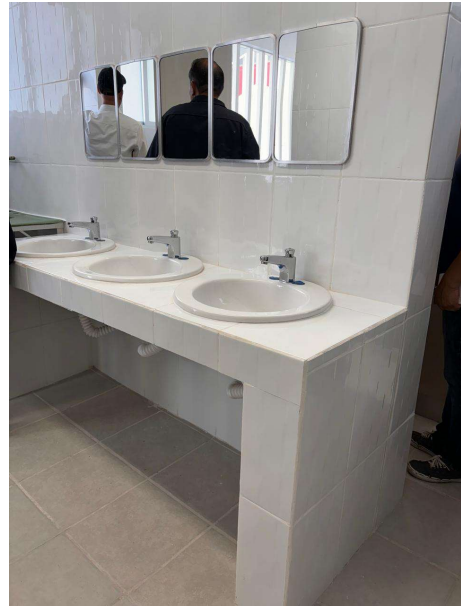
Colocación de muebles sanitarios

Muebles Sanitarios y Accesorios. – Derivado del uso y la falta de mantenimiento, se deben sustituir los inodoros, también, mejorar las circulaciones, por lo que planteé la reubicación de lavamanos, los cuales, en su mayoría se encuentran desprendidos, rotos y con fugas, así mismo, consideré la reubicación del acceso al vertedero. Durante la sustitución de los inodoros, se requiere incorporar la válvula angular en la alimentación para cada uno y colocar asientos; para los lavamanos, se deberá colocar llave angular y tubo flexible metálico para posteriormente instalar la llave economizadora. De igual manera, considero necesario, el cambio de acabado en piso y muros a efecto de mejorar la apariencia, así como las mamparas divisorias entre los muebles.

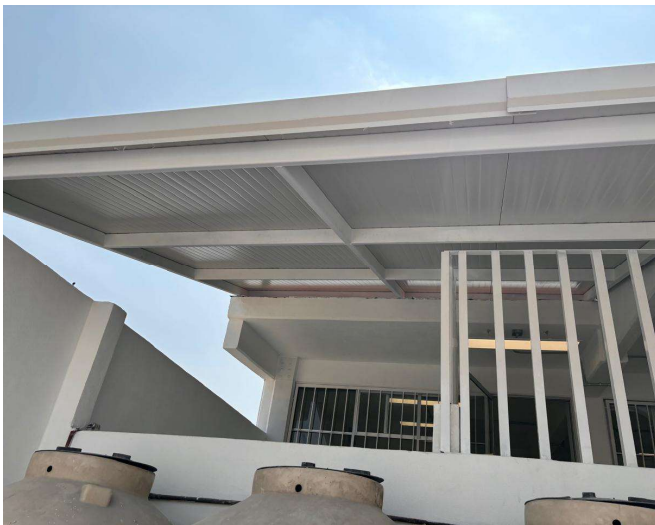
Cubierta de Multytecho en cubo de ventilación
