3. PLANTEAMIENTO DEL CAUCE EN ESTUDIO

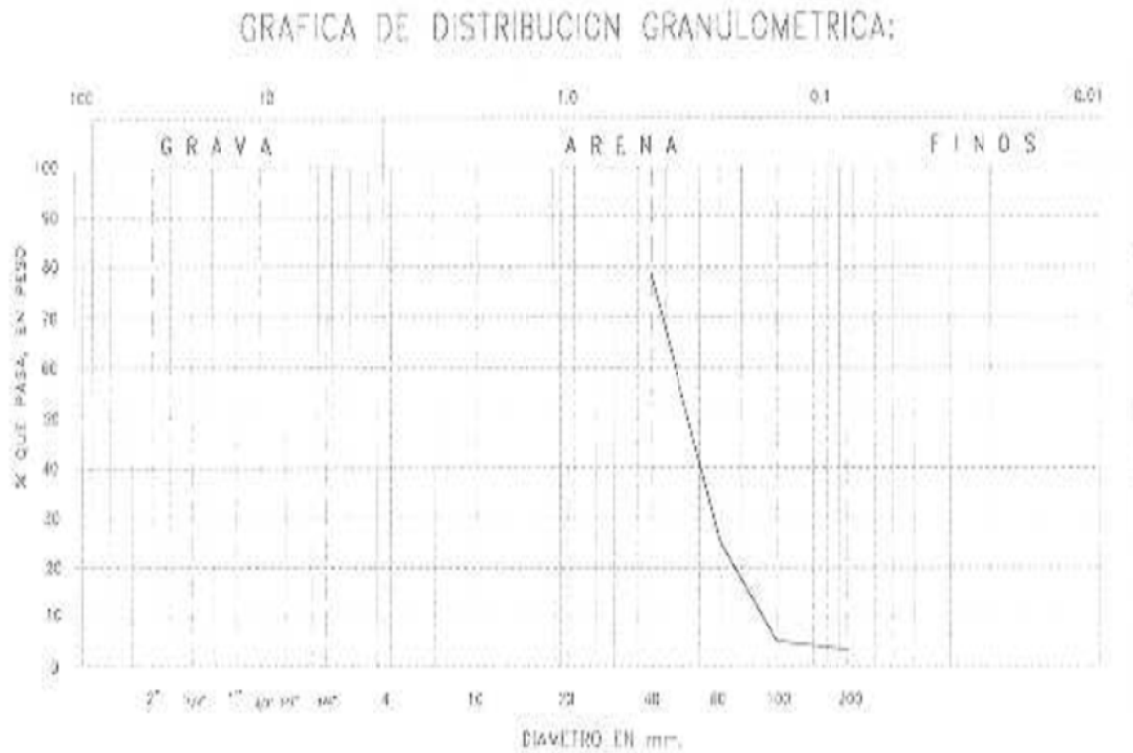
Figura 9 curva granulométrica del lecho del cauce

El tipo de suelo que se encuentra bajo el puente está formado por gravillas con arenas poco limosas. En los primeros 5 m de profundidad, de acuerdo a la descripción del sondeo P.P.E. se encuentra arena muy poco limosa, café y café claro, entre muy suelta y compacta. En la (Figura 9) se encuentra la distribución granulométrica, la cual es muy importante para los cálculos hidráulicos. En N.A.F. se ubica a 0.02 m y a una profundidad de 20 m, al centro del puente se encuentra arcilla arenosa de color café claro y gris verdoso, con gravas
