**UNIVERSIDAD NACIONAL AUTÓNOMA DE MÉXICO**

**FACULTAD DE INGENIERÍA**

**“Grupo de Servicio Social  
con Apoyo Directo a la  
Sociedad (GSSADS) y su  
caso de estudio con enfoque  
a la Ingeniería Geológica”**

**TESINA**

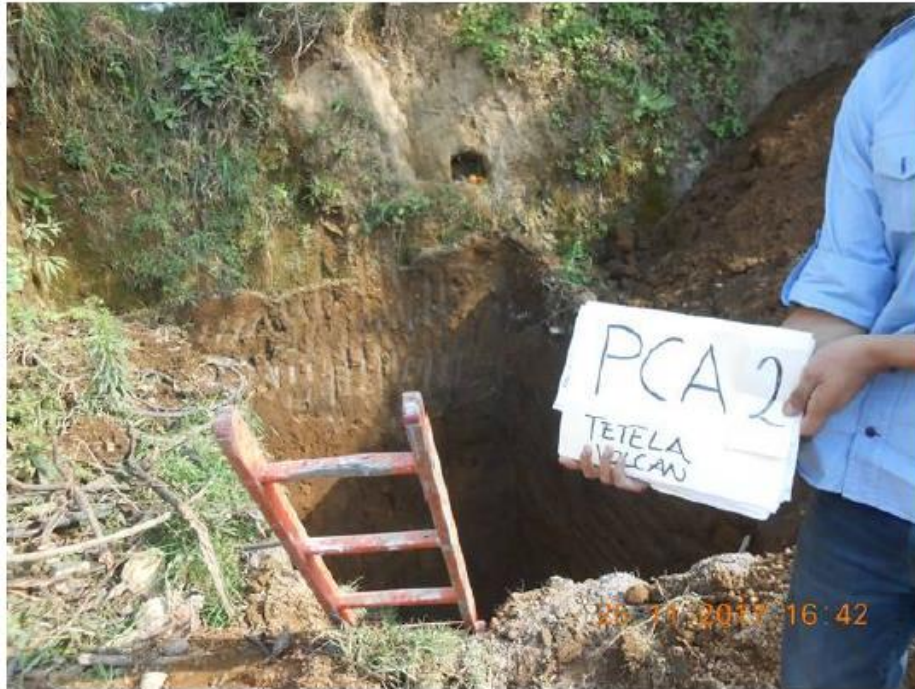
El siguiente punto de muestreo fue ubicado en la calle La Paz sin número en el camino de Tetela a Lomas Lindas; se identificó como pozo a cielo abierto No. 2 (foto 2).

*Foto No. 2 Fotografía del Pozo a Cielo Abierto 2*

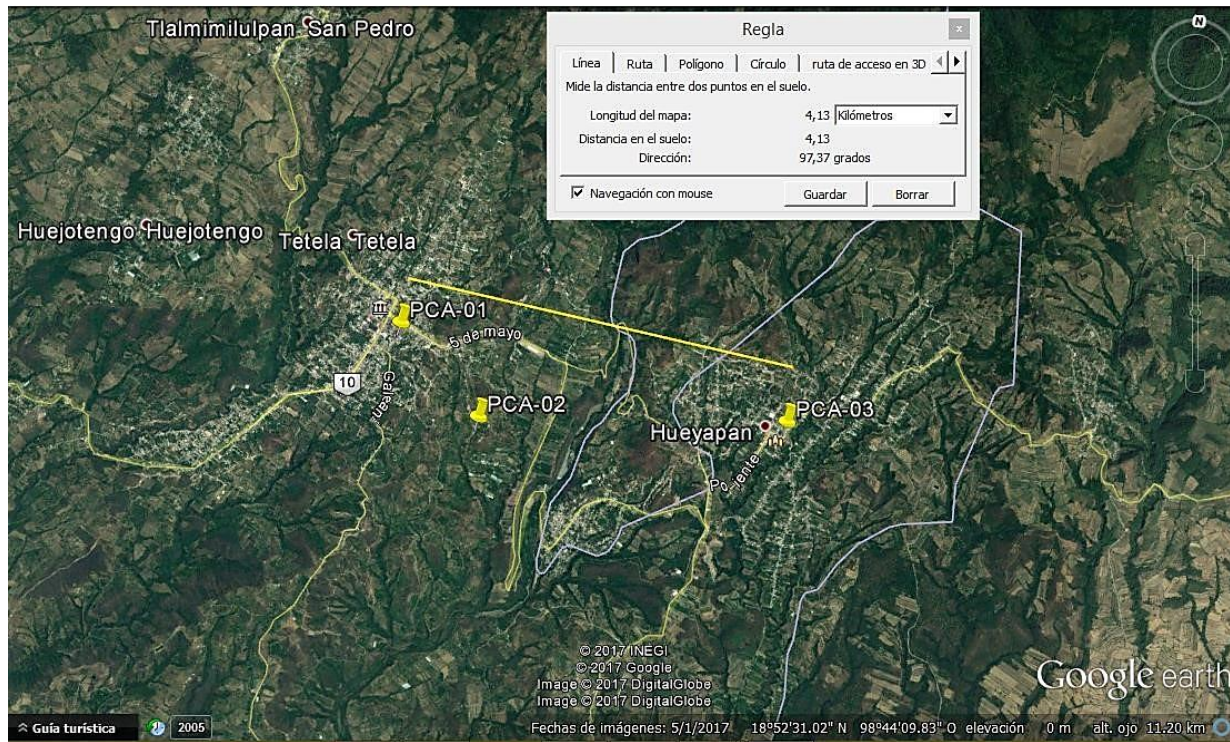
En la siguiente fotografía (foto 5) se muestra la ubicación relativa de los pozos a cielo abierto, haciendo notar la separación de ellos y la similitud de la estratigrafía en los tres puntos, a saber, tobas limo-arenosas de consistencia dura.

Foto No. 5.- Ubicación relativa de los puntos de exploración y de las comunidades. El PCA-02 se realizó en Lomas Lindas.
