UNIVERSIDAD NACIONAL AUTÓNOMA DE MÉXICO

FACULTAD DE INGENIERÍA

**MEJORA CONTINUA APLICADA A LA
FABRICACIÓN DE AUTOPARTES DE
FIBRA DE VIDRIO**

INFORME DE ACTIVIDADES PROFESIONALES

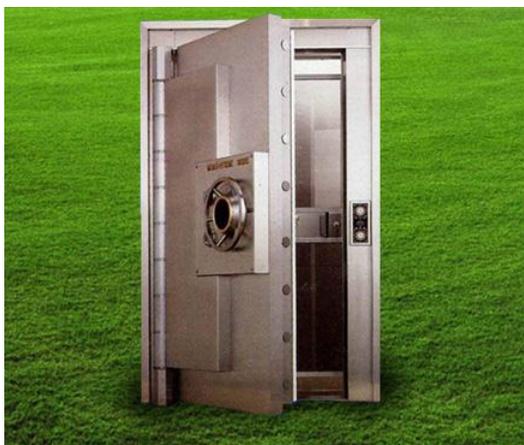
Fabricación de puertas de bóveda de línea armoniosa, cuya forma rectangular contrasta con el volante de operación en acero inoxidable sólido y bronce tubular cuadrado con aristas sin filo, con cerraduras de tipo contra espía y cuenta con 16 cerrojos móviles de 2" de diámetro.

Figura 12. Puerta para bóveda de seguridad, Fuente HIDROMEX S.A. de C.V.

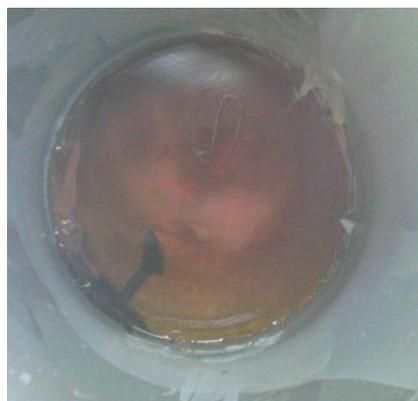
Figura 23. Resina Endurecida, Fuente Propia

En HIDROMEX, el proceso de fabricación de componentes se realiza mediante la combinación de fibra de vidrio con resina polimérica. Esta resina al endurecerse

forma un material rígido pero quebradizo, es por eso que se combina con la colchoneta de fibra de vidrio para obtener una pieza más resistente y duradera. Además se hace uso de Gel Coat, este se utiliza para proteger a las piezas de la humedad, proporcionar un acabado liso y servir como base para la aplicación de pintura. Para acelerar el curado tanto de la resina como el gel coat se hace uso de un catalizador (BUTANOX), el porcentaje de esta sustancia que debe añadirse varía de acuerdo a las condiciones climáticas ambientales.

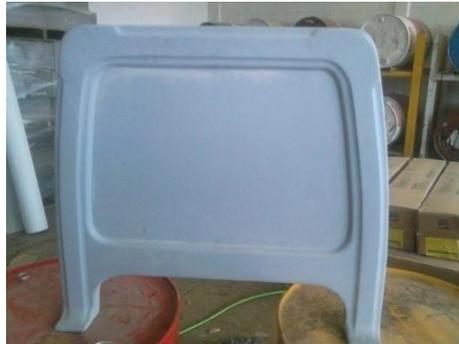
Figura 24. Mampara para VW Orion de Fibra de Vidrio, Fuente Propia

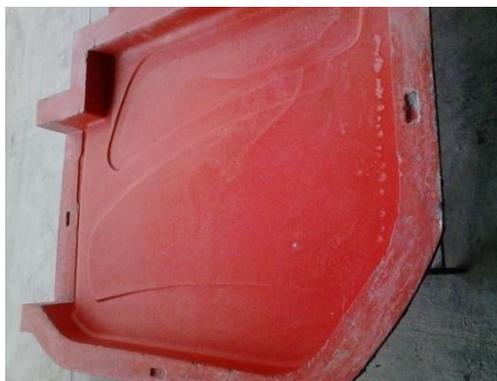
1. Aplicación de cera desmoldante a molde.

Figura 25. Molde tapa motor HINO, Fuente Propia

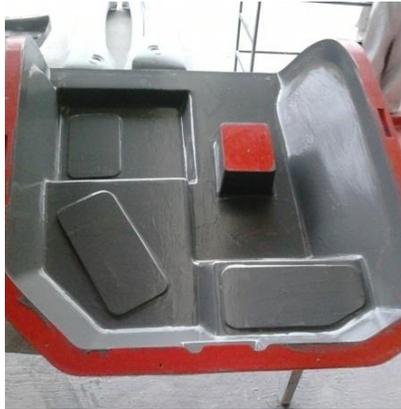
2. Aplicación de Gel Coat a Molde.

3. Curado Gel Coat.

Figura 26. Molde tapa motor VW con Gel Coat, Fuente Propia

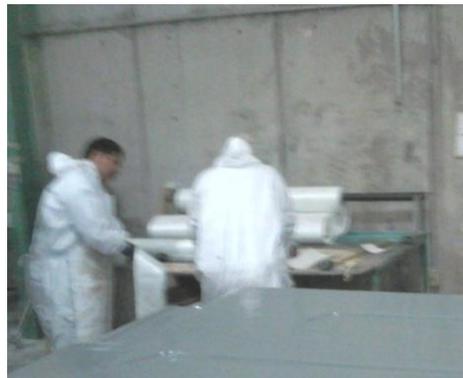
4. Medir y cortar colchoneta de fibra de vidrio.

Figura 27. Corte de colchoneta, Fuente Propia

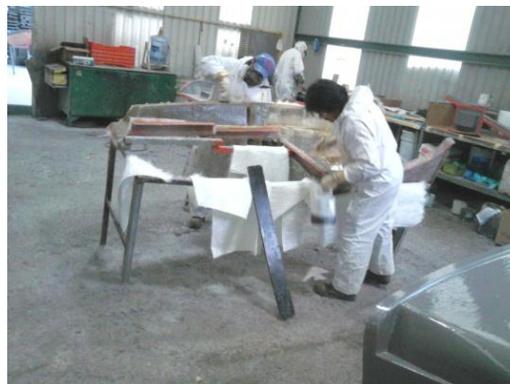
5. Colocar fibra de Vidrio en el molde.

6. Aplicar resina a colchoneta (1ra capa).

Figura 28. Colocación de fibra y aplicación de primera capa de resina, Fuente Propia

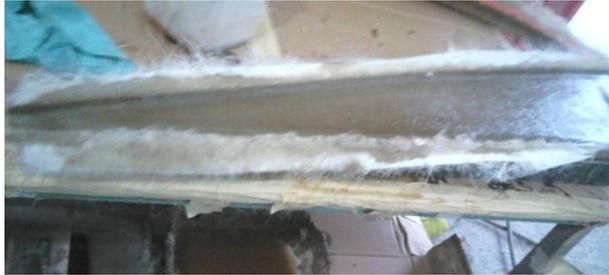
7. Colocar fibra de Vidrio en el molde.
8. Aplicar resina a colchoneta (2da capa).

Figura 29. Componente de fibra de con 2da capa de resina, Fuente Propia

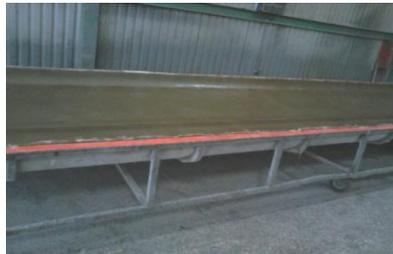
10. Curado de resina.

Figura 31. Curado de un toldo, Fuente Propia

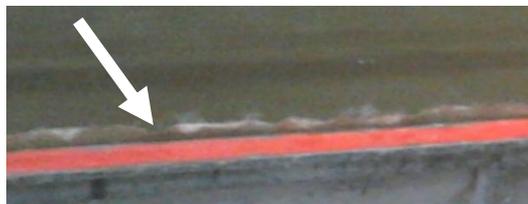
11. Corte de exceso de fibra.
12. Curado de pieza fabricada.

Figura 32. Exceso de colchoneta de fibra, Fuente Propia

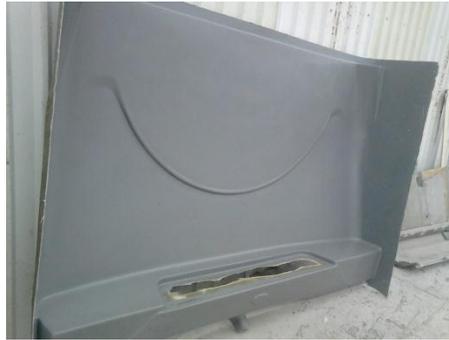
13. Desmolde de pieza.

Figura 33. Copete terminado, Fuente Propia

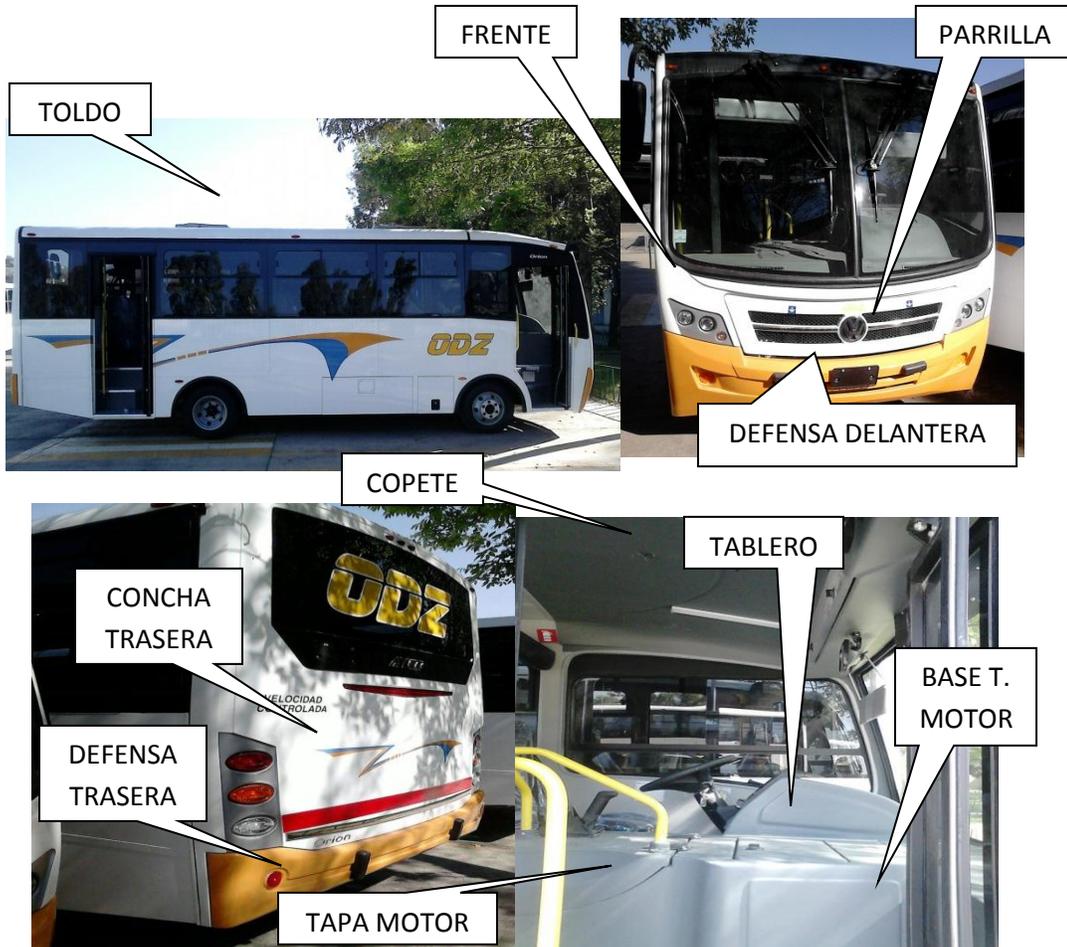
La Fibra de vidrio es fabricada y colocada en diferentes partes de la unidad de transporte, la siguiente figura muestra la ubicación de algunos componentes:

Figura 35. Principales piezas de fibra de vidrio para unidad de pasaje Volkswagen Orion, Fuente Propia

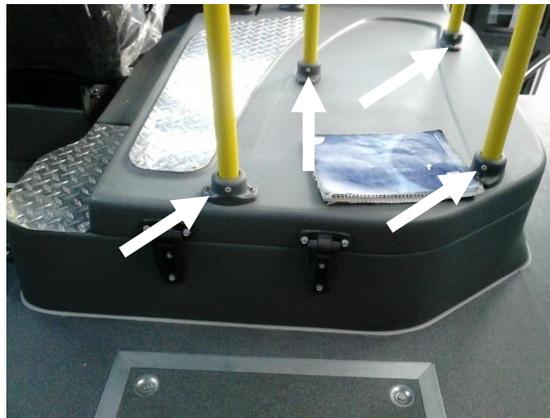
Figura 36. Tapa Motor VW colocada, las flechas señalan los puntos donde debe colocarse el pasamano para la colocación del herraje, Fuente Propia

Lo que se realizó para dar solución a esto fue revisar en línea final donde eran anclados componentes a las piezas, esto para saber en qué posición y a que distancias debía ser la colocación de los herrajes. Una vez hecho este registro, se diseñaron apoyos visuales para que sirvieran de guía a los trabajadores y así prevenir errores.

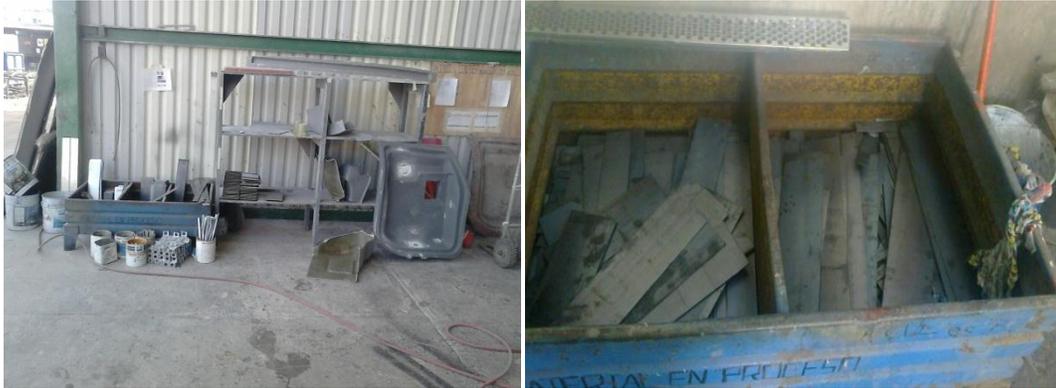
Figura 37. Zona de Herrajes, Fuente Propia

La desorganización en la zona de herrajes, impedía la fácil identificación y clasificación de los mismos, es por eso que se diseñó un rack para poder clasificar los herrajes. De igual manera diseño se hizo de tal forma que fuera de fácil acceso

para los operarios, considerando la ergonomía de los mismos y la distribución del lay out de la estación (ver Anexo b).

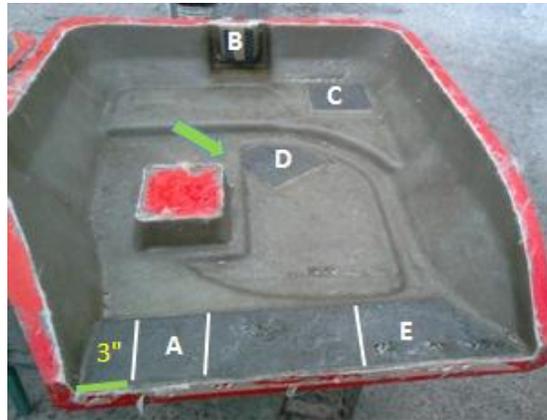
Figura 39. Distribución de herrajes en Tapa Motor VW, Fuente Propia

En este componente, se anclan los pasamanos, por ello se tomó medida de los puntos donde se deben de colocar los herrajes:

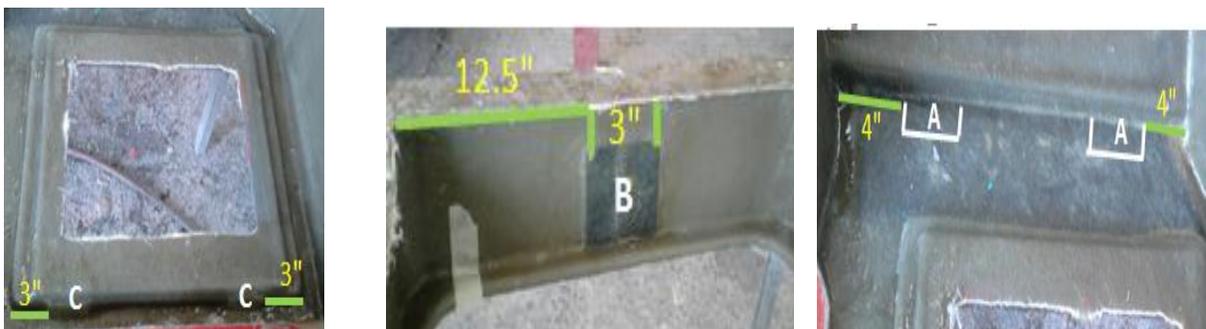
Figura 40. Distribución de herrajes en Base Tapa Motor VW, Fuente Propia

De igual manera, en este componente se anclan pasamanos y bisagras para la tapa. Se revisaron los puntos donde debía colocarse el herraje.

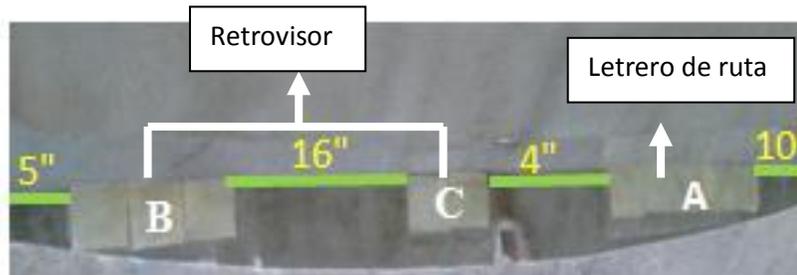
Figura 41. Distribución de herrajes en Copete, Fuente Propia

El principal problema en este componente fue que al colocar el espejo retrovisor y el letrero de ruta de la unidad, no se anclaban a las placas, sino que se hacía de manera directa a la pieza. Por ello se planteó la distribución de tres placas en la pieza y así garantizar que en esos puntos caería el anclaje de los accesorios y evitar posibles fracturas en la pieza.

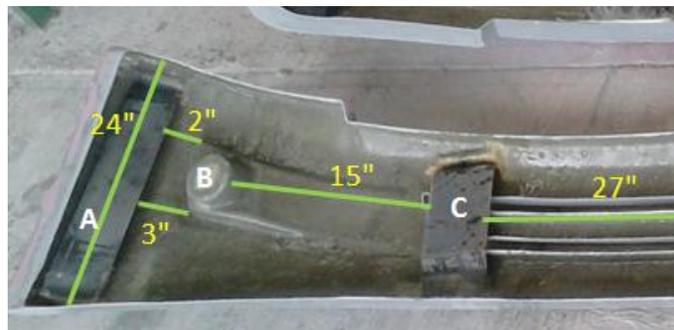
Figura 42. Distribución inicial de los herrajes, Fuente Propia

Al igual que en el copete, se estaba anclando la pieza directamente, para este caso se propuso el alargamiento del ancho del herraje.

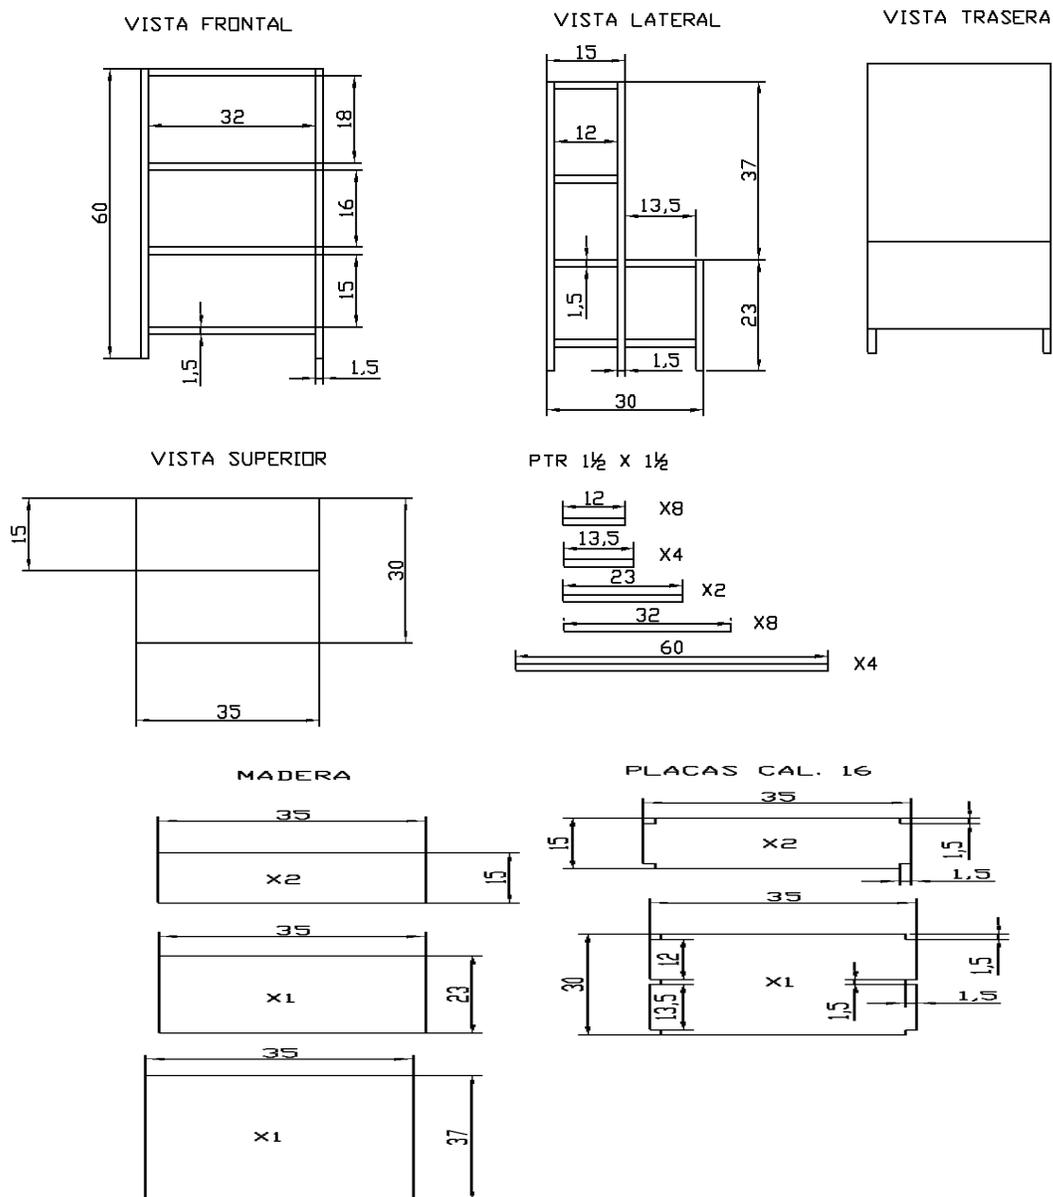
Figura 44. Diseño de rack para herraje con despiece, Fuente Propia

Como se citó anteriormente, se diseñó un rack que se adaptara a las necesidades de la estación y además facilitara la identificación de los herrajes. La clasificación del herraje se realizó conforme el diseño de los apoyos visuales (ver Anexo d). El diseño del rack fue de acuerdo a las siguientes características:

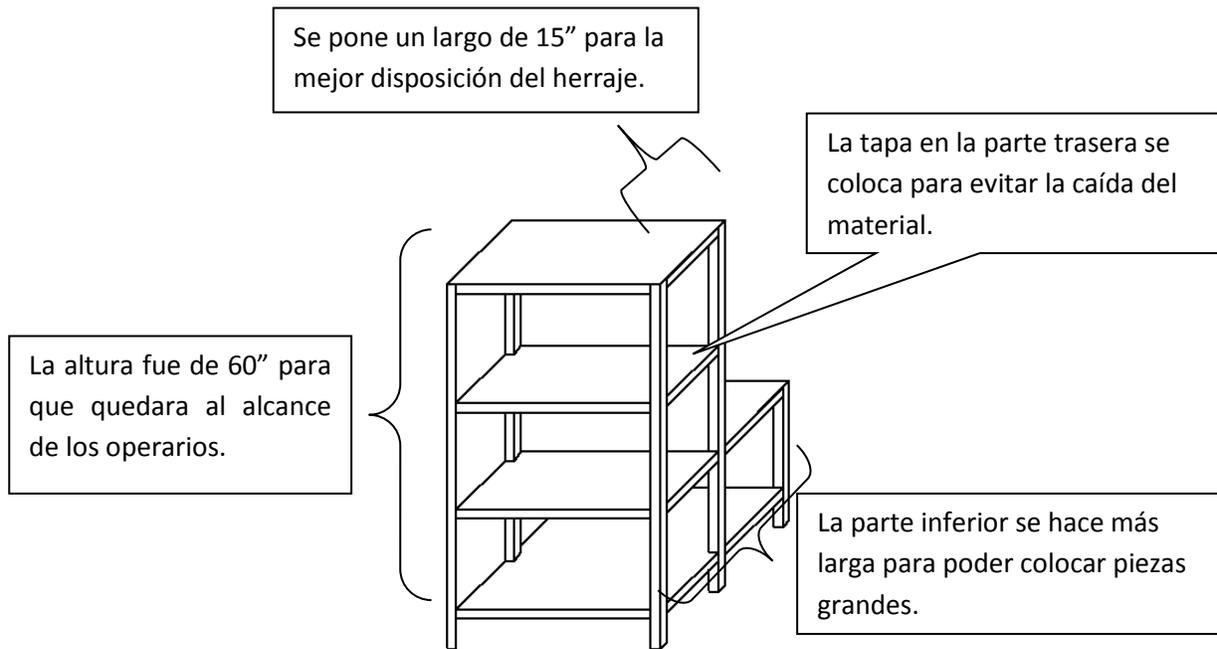
Figura 45. Rack para herraje, Fuente Propia

La razón de que se diseñara así este rack fue la siguiente:

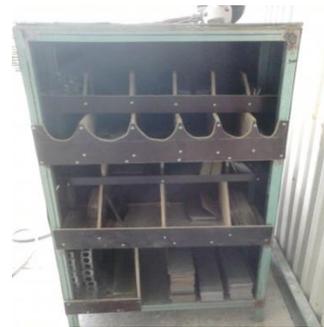
Figura 46. Rack terminado con divisiones, Fuente Propia

Una vez realizado, se colocaron divisiones para poder clasificar mejor el material y tener una mejor distribución en el área.

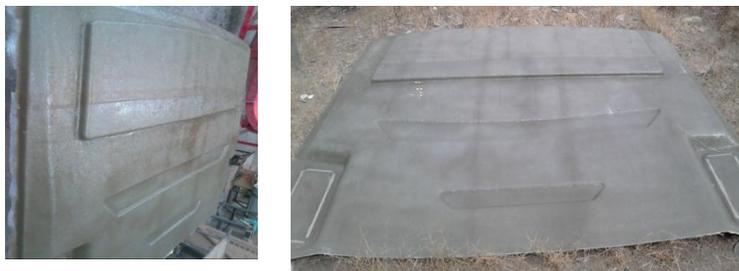
Figura 49. Trasero Interior antes y después del desmolde. Fuente Propia

COMPARATIVO (TRASERO INTERIOR)

DATOS DE LA NUEVA RESINA (22/10/15)	RESINA ANTERIOR (REICHHOLD) (17/08/15)
TIEMPO DE GELADO=68 MINUTOS	TIEMPO DE GELADO= 90 MINUTOS
CATALIZADO AL 2%	CATALIZADO AL 1.5%
TIEMPO DE PROCESO= 40.56 MINUTOS	TIEMPO DE PROCESO= 60 MINUTOS
TIEMPO DE CURADO= 98.3 MINUTOS	TIEMPO DE CURADO= 90 MINUTOS
CATALIZADO AL 1.5% (BUTANOX)	CATALIZADO AL 2.5% (BUTANOX)
PESO DE LA RESINA= 14.5KG	PESO= 10.3 KG
TEMPERATURA 10°C	TEMPERATURA 18°C

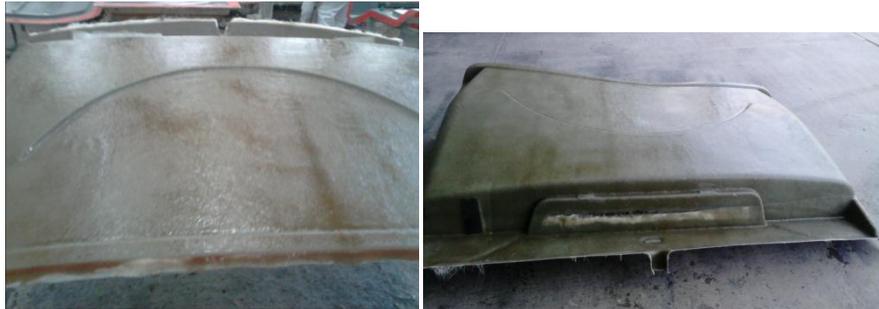
Figura 50. Copete antes y después del desmolde. Fuente Propia

COMPARATIVO (COPETE)

Los porcentajes de catalizador son diferentes en ambos casos, pues las condiciones climáticas cuando realicé la prueba eran distintas a las que había cuando realicé el estudio de tiempos. Es por eso que se cambiaron los porcentajes, buscando que se tuvieran tiempos de curado similares. Aun así la nueva resina (POLIESTER) tuvo tiempos de curado más cortos y acabados similares. Es por eso que con esta prueba se decidió cambiar de resina y utilizar POLIESTER en la fabricación.

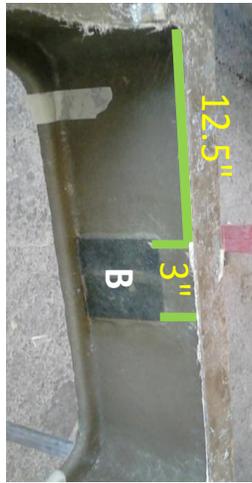
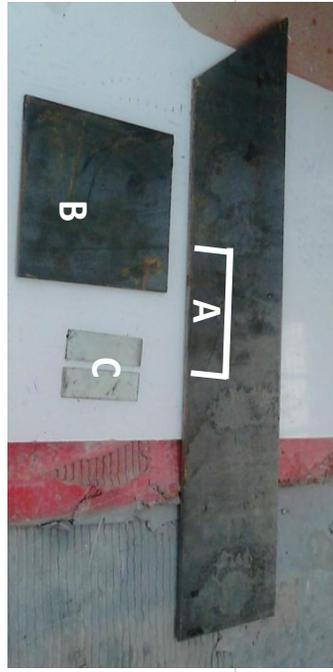
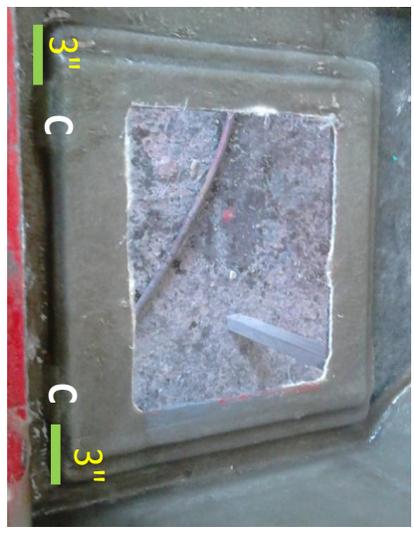
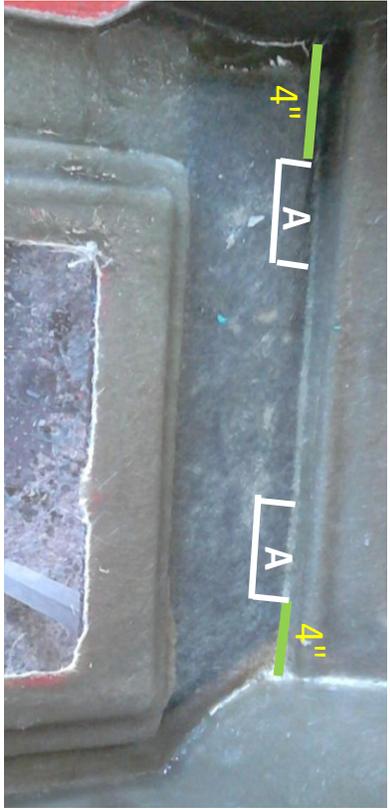
Colocación de placas para Base motor. Dibujo No. Hoja 1 de 1

No.	Calibre	Medida	Peso	Cantidad
A	10	2X5		2piezas
B	10	6X6	620g	1 pieza
C	20	3x1	35g	2piezas

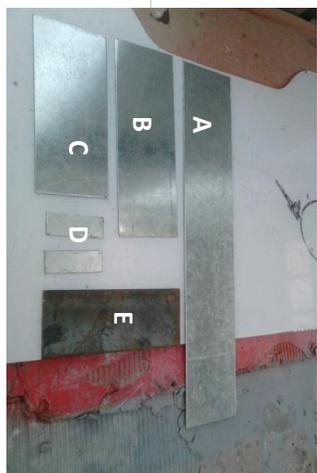
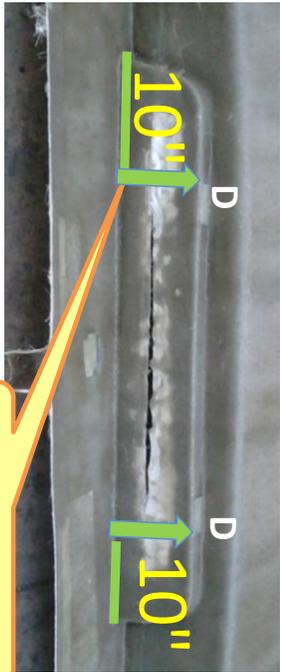
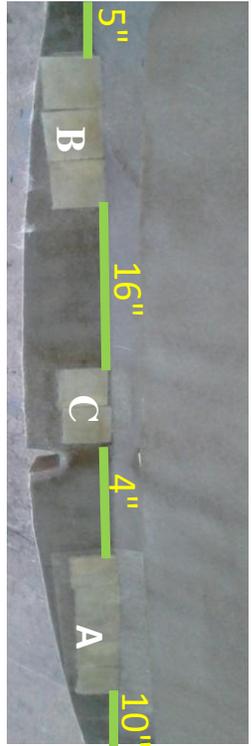
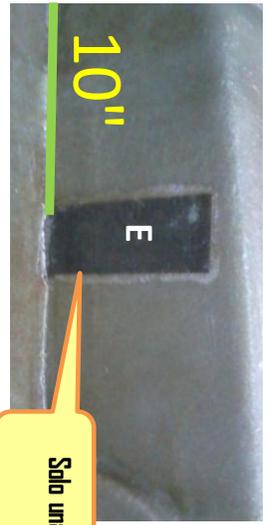
Colocación de placas para Copete.

Placa	Calibre	Medida	Peso	Cantidad
A	16	20x4	640g	1 pieza
B	16	10x4	330g	1 pieza
C	16	8x4	280g	1 pieza
D	20	3x1	35g	2 piezas
E	10	8x3	440g	1 pieza

En ambos lados se coloca la placa D,

Solo una placa del lado izquierdo

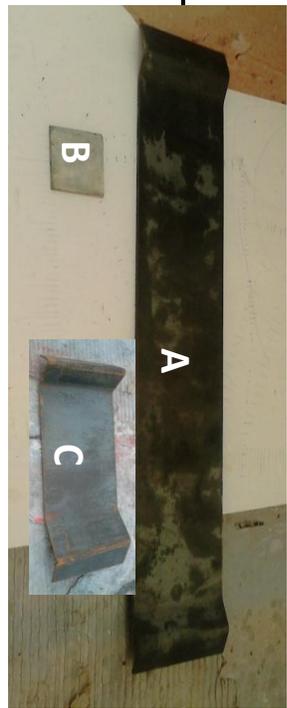
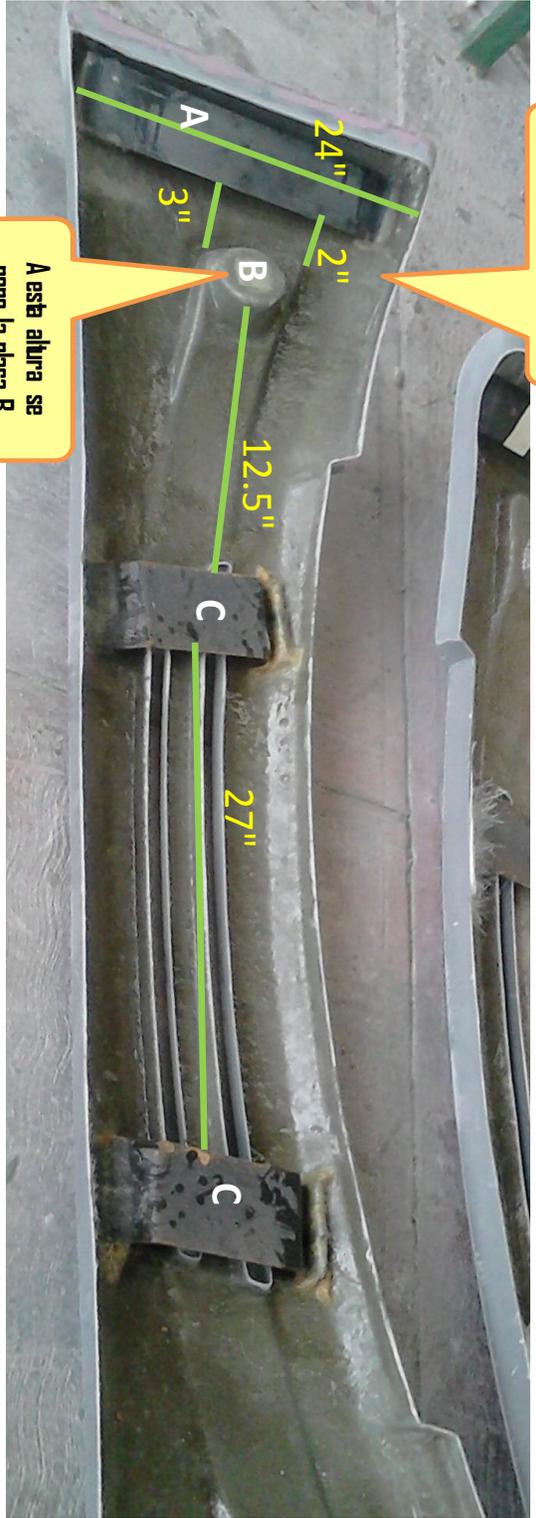
No.	Calibre	Medida	Peso	Cantidad
A	10	22X4	1.7Kg	2olezas
B	20	2X2	35g	2olezas
C	10	13.5X6.5	2.1Kg	2olezas

Para ambos extremos son las mismas medidas

A esta altura se pone la placa B

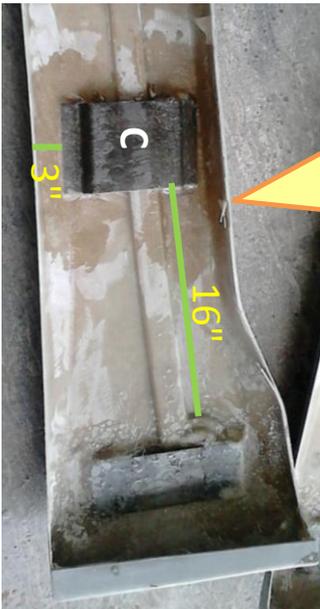
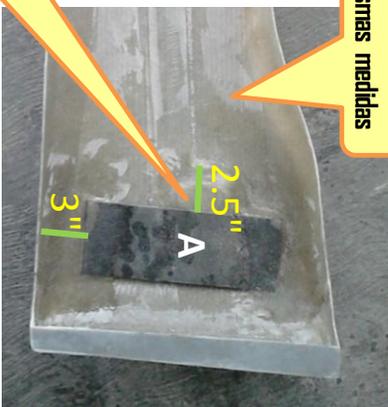
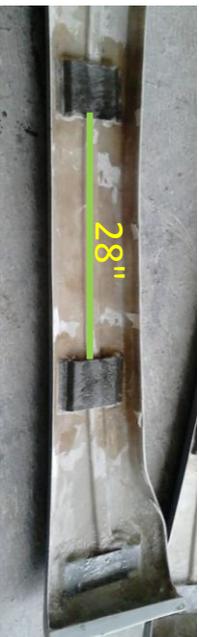
3) Placas para defensa delantera

Para ambos extremos son las mismas medidas

A esta altura se pone la placa B

Antes de conlar la placa A se pone la placa B

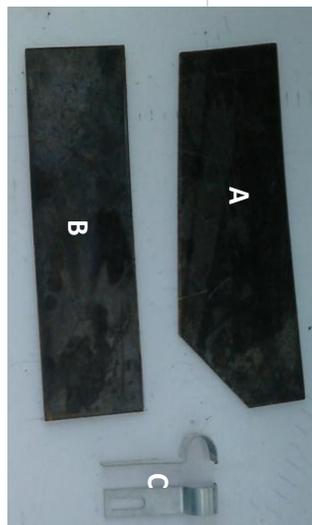
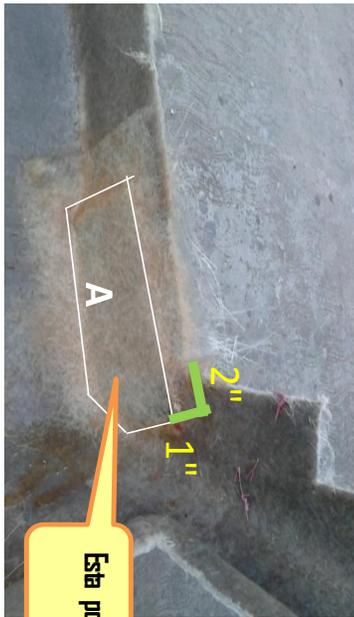
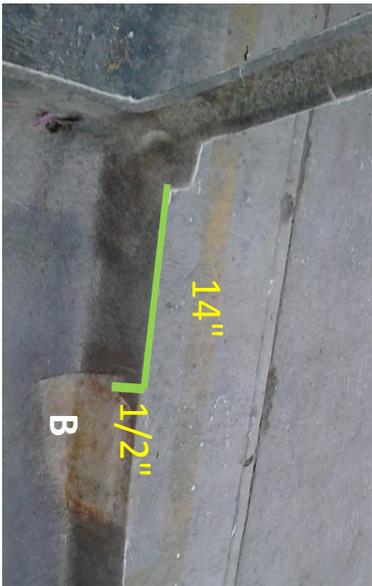
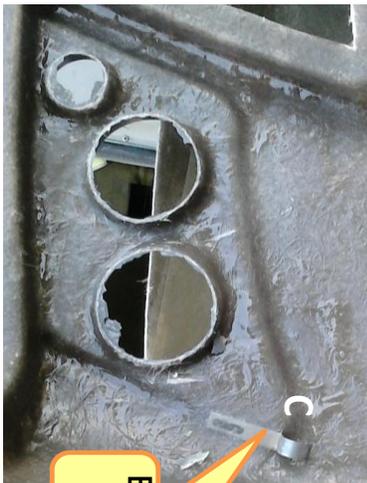
Placa	Calibre	Medida	Peso	Cantidad
A	10	8X3	470g	1 pieza
B	10	8X3	430g	1 pieza
C	16	3X(1/2)	30g	2 piezas

Esta posición debe tener la placa A

En ambos lados el doblar de la placa C debe coincidir con la esquina del barro

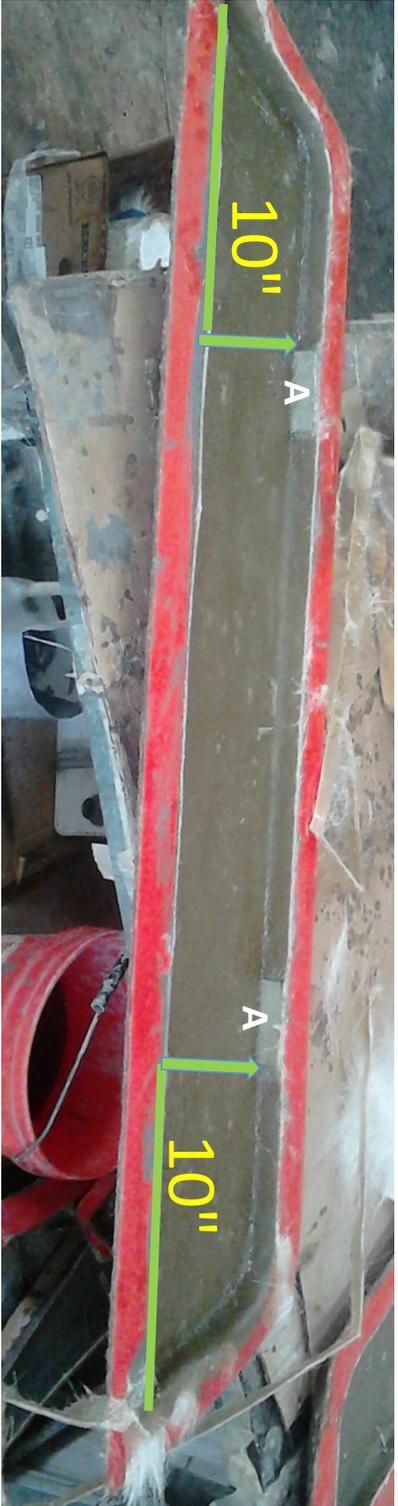
5) Colocación de placas para Frente

No.	Calibre	Medida	Peso	Cantidad
A	20	3x1	35g	2 piezas

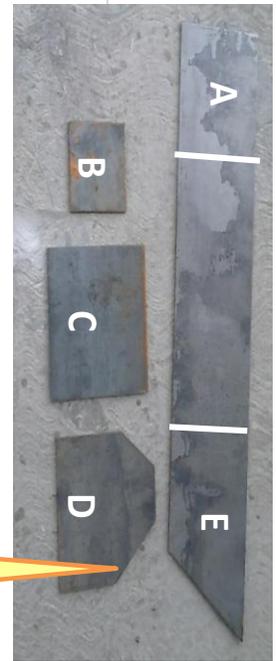
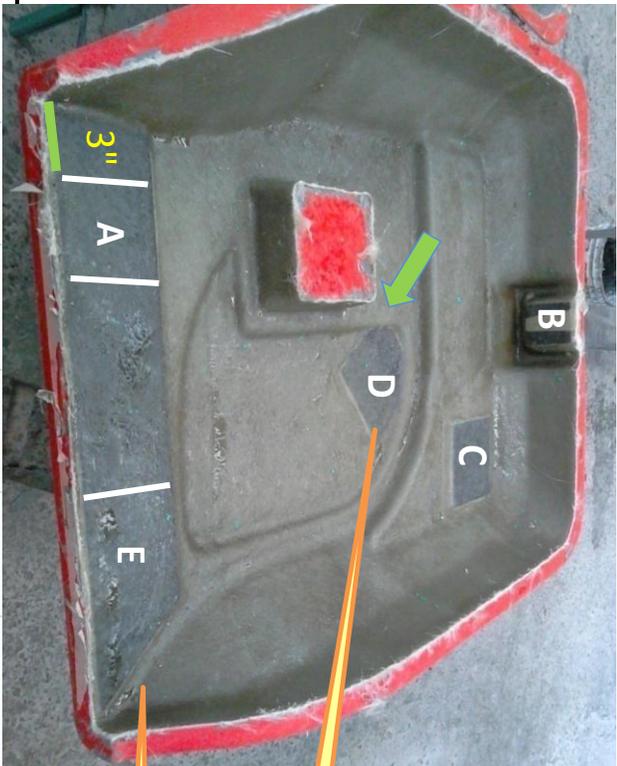
6) Placas para tapa copete

No.	Calibre	Medida	Peso	Cantidad
A	10	5x5	230g	1 pieza
B	10	3.5x3.5	620g	1 pieza
C	10	6x6	570g	1 pieza
D	10	6x6	570g	1 pieza
E	10	9x5		1 pieza

Corte a 4"

La flecha indica que en ese punto va el corte a 4"

Lo más pegado a la orilla
