UNIVERSIDAD NACIONAL AUTÓNOMA DE MÉXICO
PROGRAMA DE MAESTRÍA Y DOCTORADO EN INGENIERÍA
INGENIERÍA CIVIL – ESTRUCTURAS

REVISIÓN DE ESTRUCTURAS DAÑADAS EN SISMOS
OCURRIDOS EN LA CIUDAD DE MÉXICO A LA LUZ
DE NUEVOS CONOCIMIENTOS

TESIS

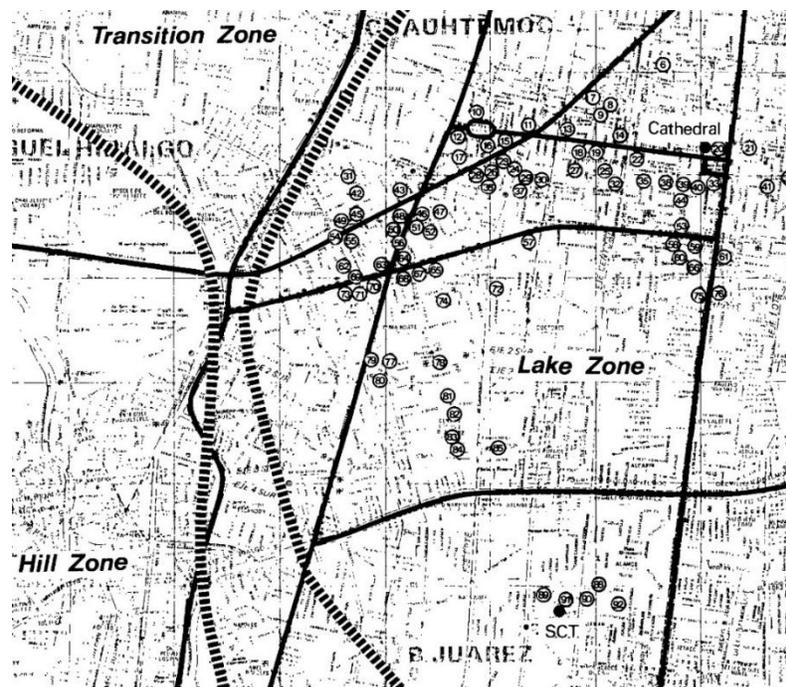
estuvo en la Ciudad de México 12 días después de que ocurrió el sismo para registrar la ubicación de las estructuras que habían tenido daños importantes (ver Figura II.1).

Figura II.1 Detalle del mapa de ubicación de los edificios registrados por el EEFIT

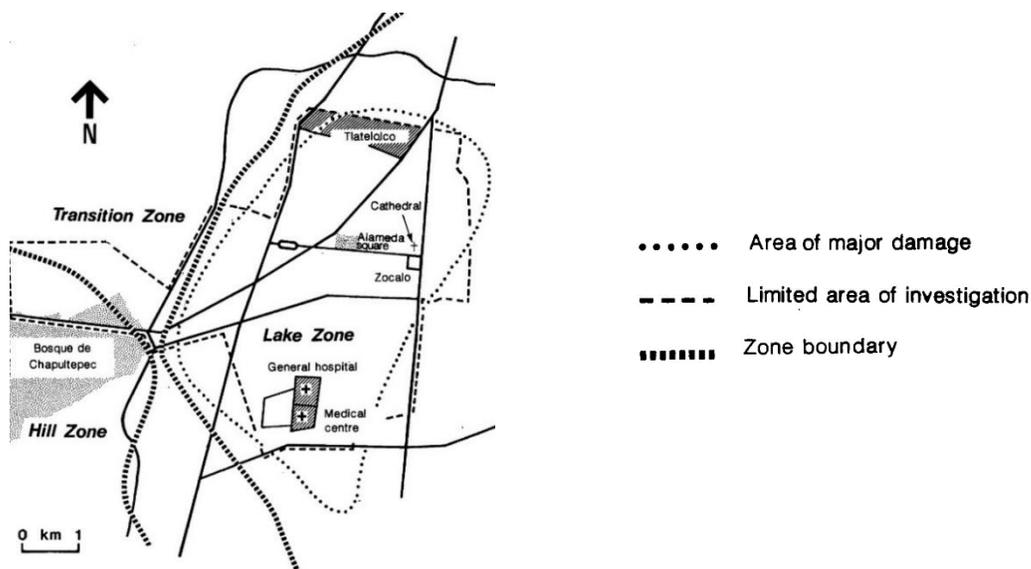
Se hizo un recorrido detallado de la zona delimitada en el mapa de la Figura II.2

Figura II.2 Mapa general de la zona de estudio del EEFIT

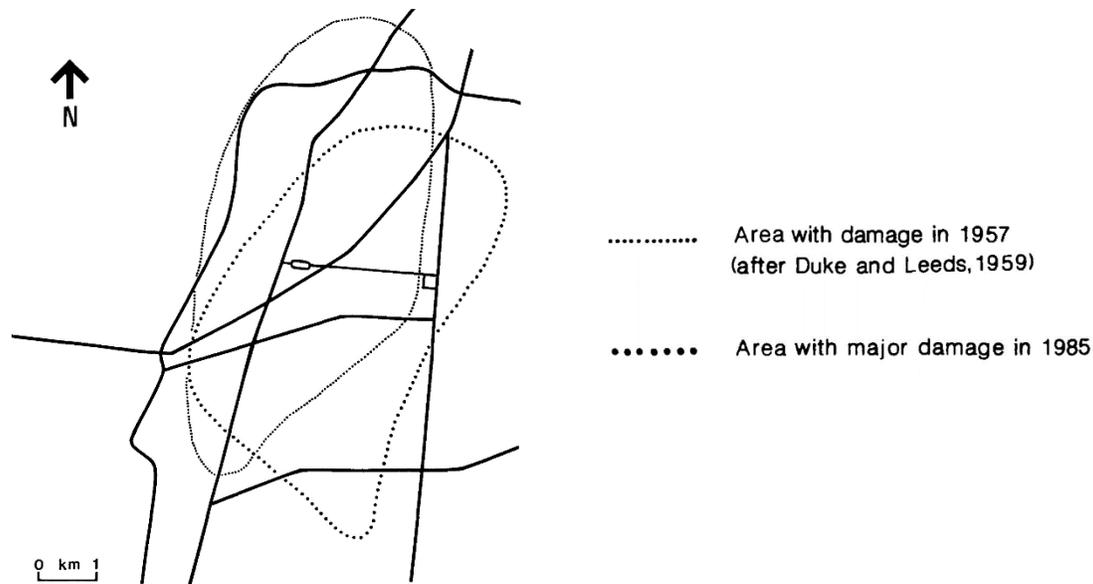
Algunas de las observaciones que se hicieron son que las peores zonas de daño fueron también las que más afectaciones tuvieron después del sismo de 1957 (ver Figura II.3).

Figura II.3 Comparación de las áreas dañadas en la Ciudad de México después de los sismos de 1957 y de 1985

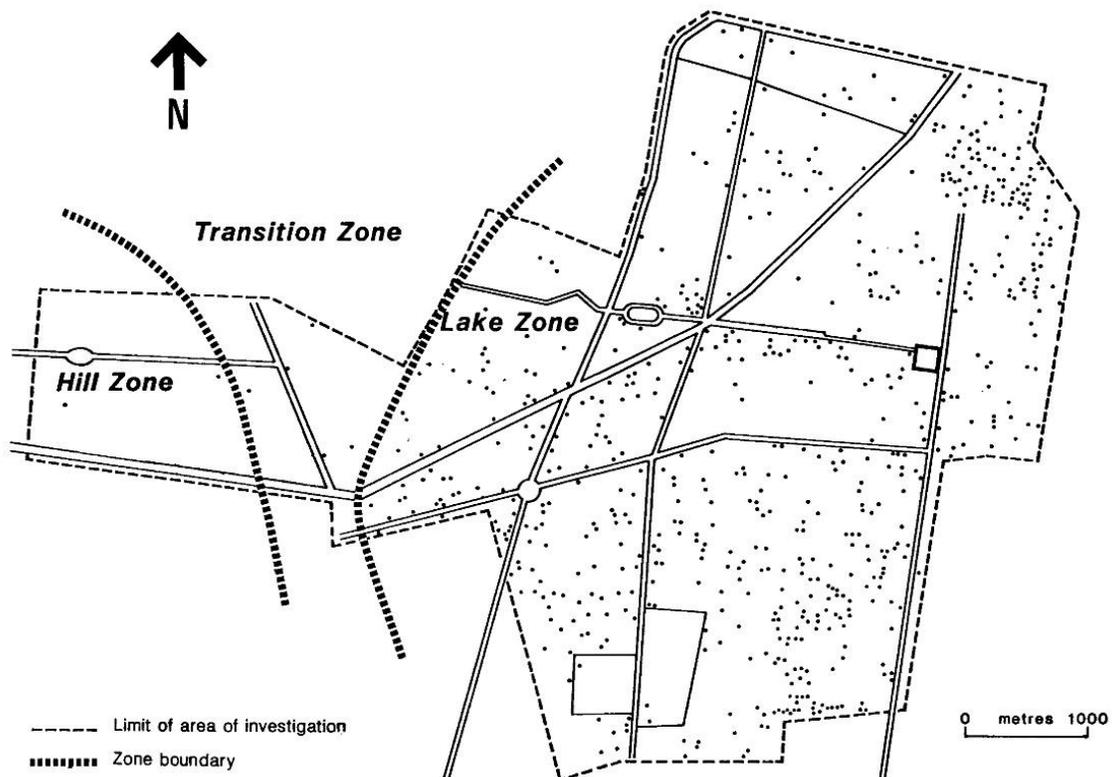
Un dato importante que menciona el estudio es que de los 575 edificios catalogados dentro de "daño leve" sólo 11 se localizan fuera de la zona de lago, mientras que, para los niveles de daño superiores, ningún edificio estuvo fuera de esta zona (ver Figura II.4 y Figura II.5).

Figura II.4 Edificios catalogados con Daño Leve

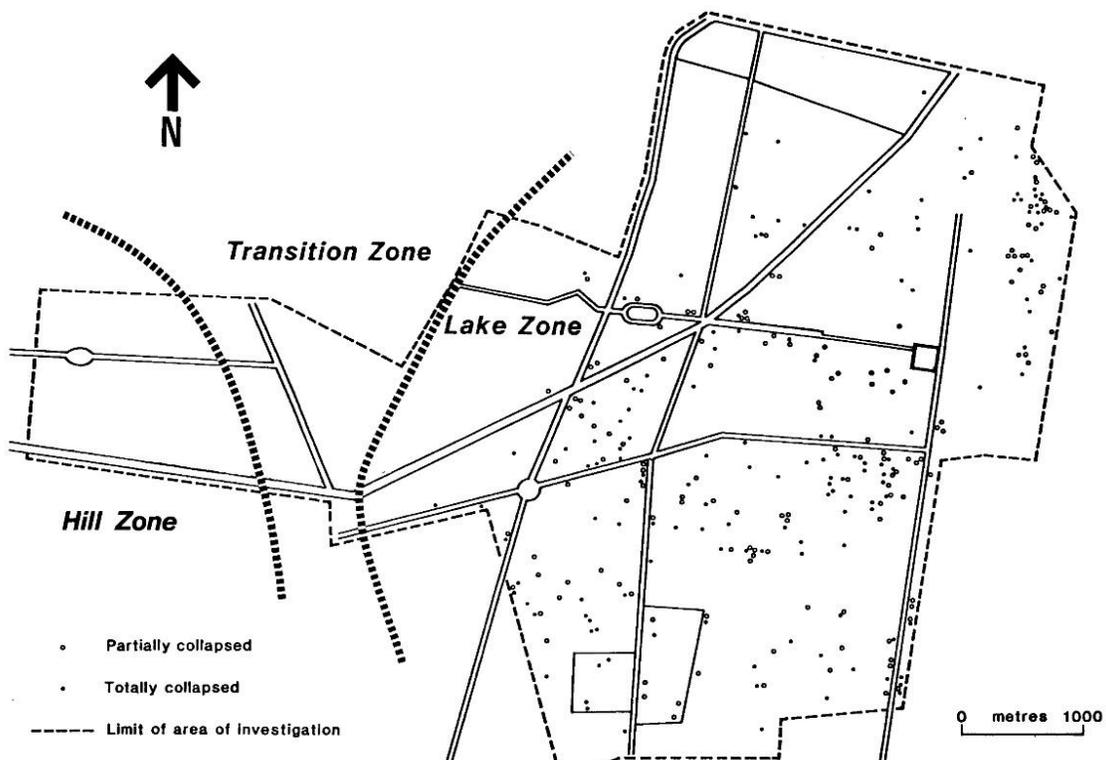
Figura II.5 Edificios catalogados como Colapso Parcial o Colapso Total

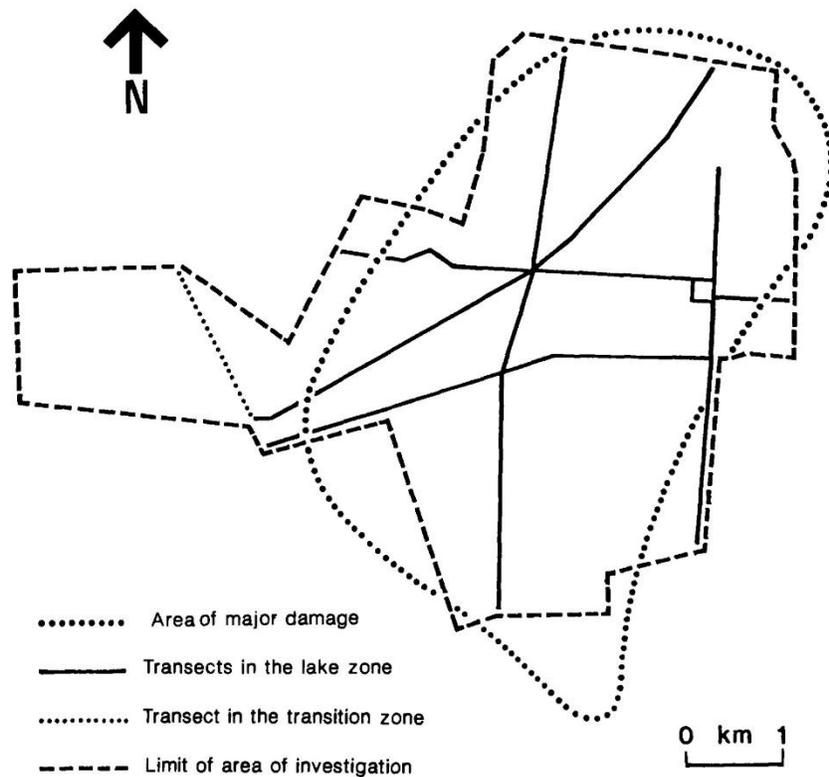
Para determinar a detalle el desempeño de los diferentes sistemas estructurales durante el sismo sería necesario comparar el daño observado contra un inventario de todos los edificios en la zona de estudio, cosa que no fue posible obtener, por lo que se realizó un sistema de muestreo en cinco ejes (*transect*) diferentes, los cuales se muestran en la Figura II.6.

Figura II.6 Zonas y ejes de estudio (transect)

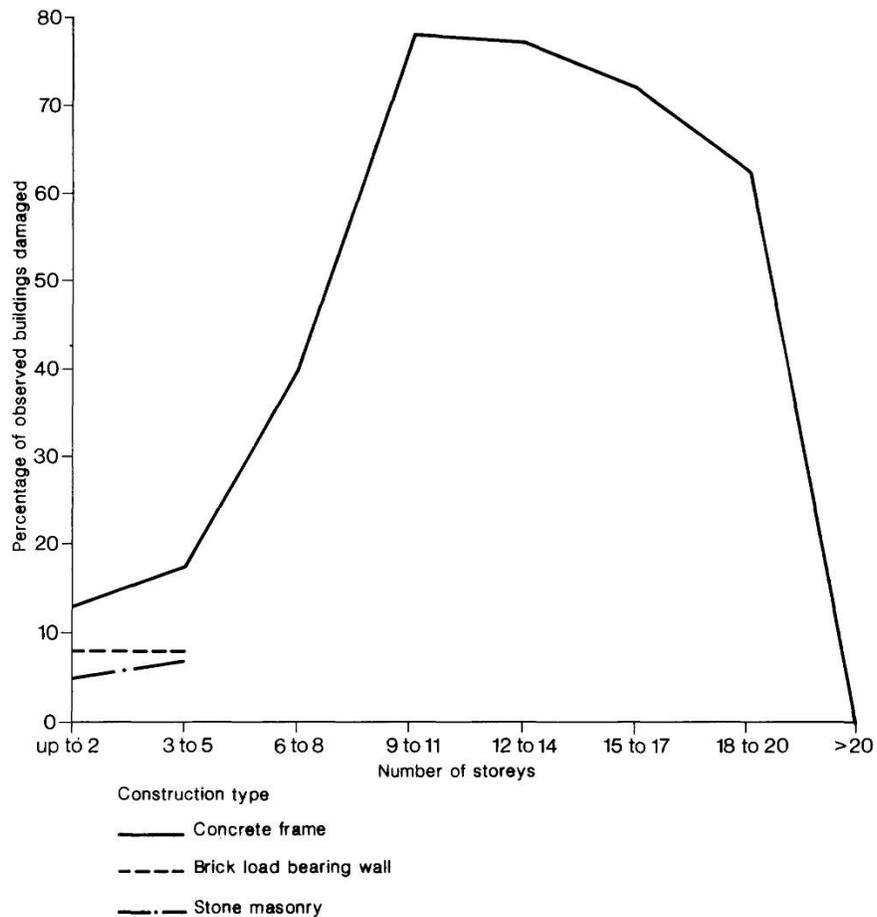
Para cada uno de los ejes de estudio se registró la información siguiente: sistema estructural, número de niveles y si se dañó o no (sin asignar nivel de daño). Después se graficaron los resultados del porcentaje de daño por sistema estructural para intervalos de altura específicos. La Figura II.6 ilustra claramente que existen diferencias importantes en el porcentaje de edificios dañados con la misma altura, pero con distinto sistema estructural, particularmente para edificios de concreto de entre 9 a 11 niveles, que fueron los más vulnerables.

Figura II.7 Relación del porcentaje de edificios dañados entre el total de edificios observados contra número de pisos

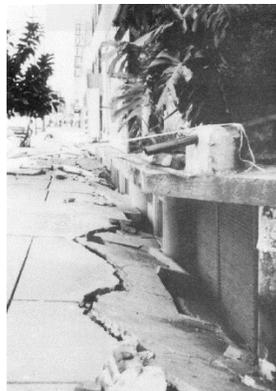
- a) Emersión. En edificios con pilotes se encontraron signos de emersión después del sismo, esto en valores menores a 100 milímetros y que se cree pudieron haber ocurrido independientemente del sismo, debido al hundimiento regional.
- b) Asentamientos. Muchos edificios presentaron asentamientos que produjeron desplome en las estructuras. Se identificó que este tipo de daño aparecía principalmente en edificios antiguos.

Figura II.8 Ejemplo de un edificio dañado por asentamientos

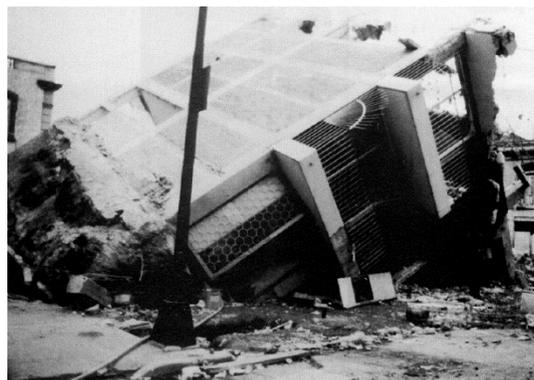
- c) Falla. Sólo se registró un caso de falla de la cimentación que consistió en una falla por capacidad de carga en la losa de cimentación, desplantada a 3 metros de profundidad.

Figura II.9 Falla de cimentación

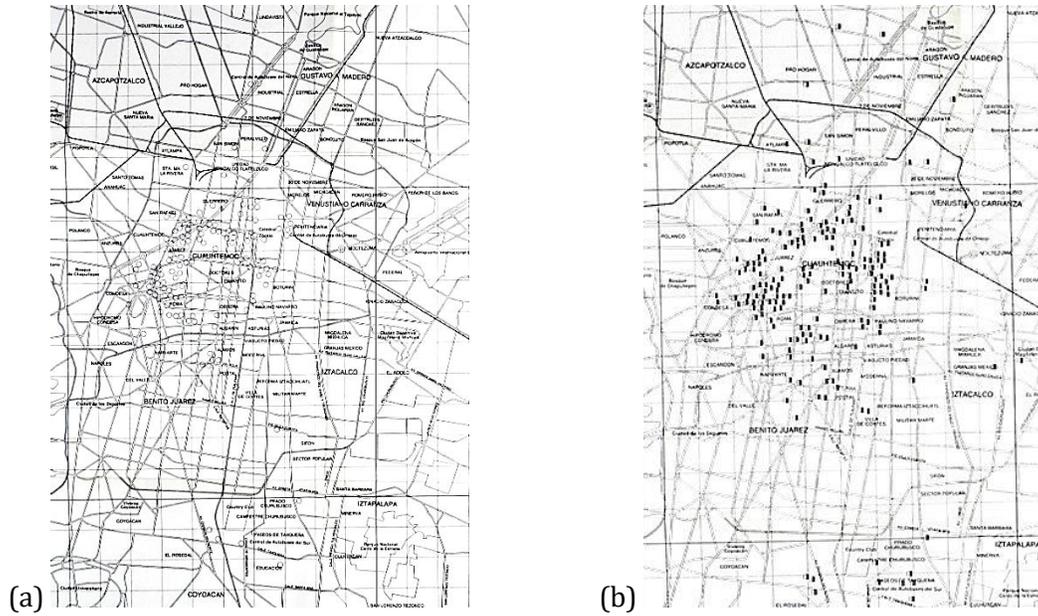
Figura II.10 Inmuebles afectados por el sismo

La Figura II.10a muestra los inmuebles colapsados del sismo, mientras que en la Figura II.10b, se presentan los que sufrieron daño grave. En el mapa de la Figura II.11 se indican las curvas envolventes que señalan las zonas de daños causados por los sismos de 1957, 1979 y 1985. Por último, en la Figura II.12, se presenta un detalle del centro histórico con las estructuras con daño grave y colapsos.

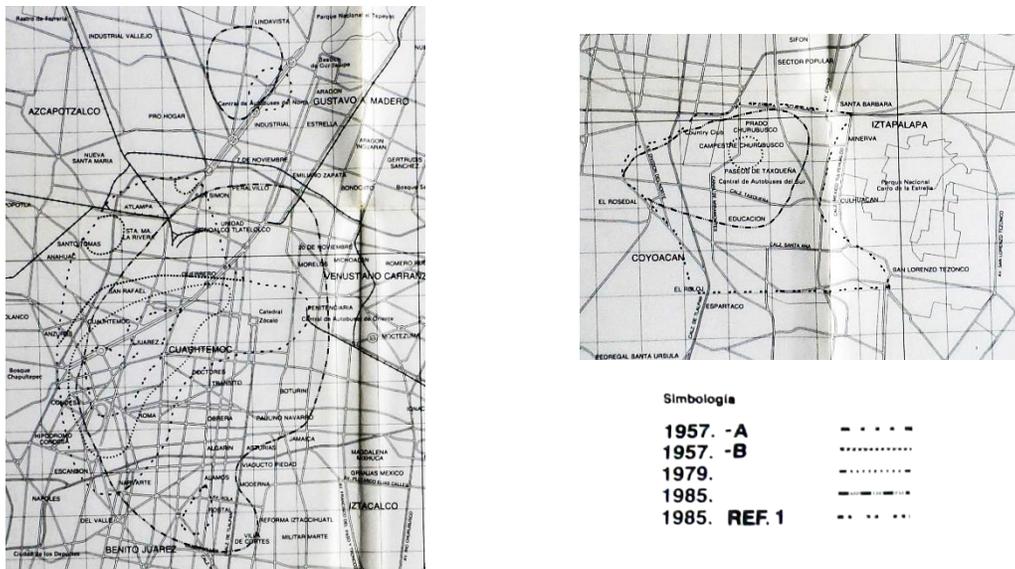
Figura II.11 Zonificación de daños ocasionados por los sismos de 1957,1979 y 1985

4. De los mapas de envoltura de daños (Figura II.12) se observa que las zonas suelen ser concéntricas, donde la curva que delimita al sismo de mayor magnitud incluye, en la misma área, a los sismos de menor magnitud. Esto conduce a la conclusión de que, en la Ciudad de México, existen zonas definidas por características locales en las que se presentan amplificaciones del movimiento del terreno, para los sismos con origen

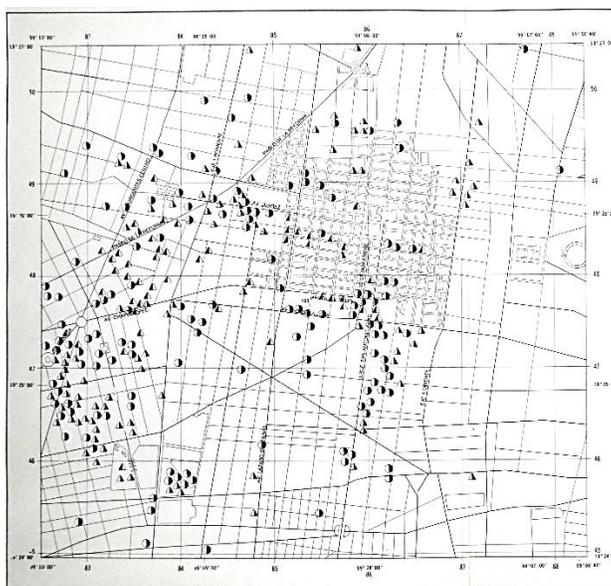
Figura II.12 Edificios dañados por el sismo de 1985 en el centro histórico

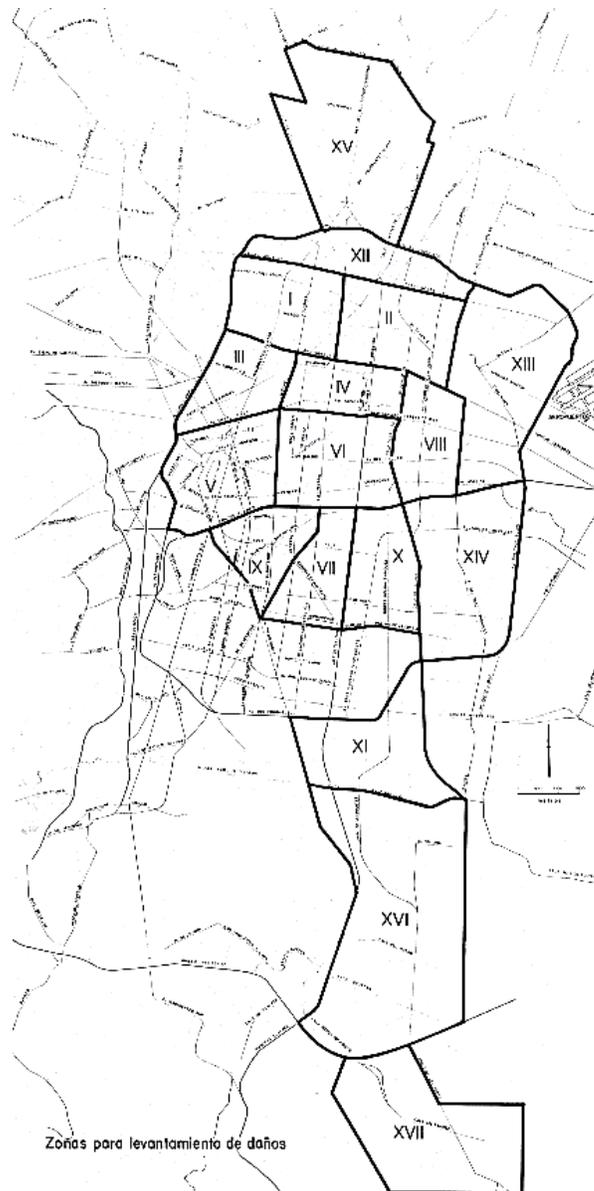
Los daños de los edificios se catalogaron en 17 zonas (ver Figura II.13), y fueron registrados por brigadas de ingenieros que revisaron los edificios de los que se tenía noticias de daño asignando una clave formada por dicha zona, en número romano, seguido de un número consecutivo para cada uno. Se registraron los datos generales del edificio, como la ubicación por calle, colonia y delegación, así como el nombre del edificio, en caso de tenerlo, su fecha de construcción, el número de pisos y el sistema estructural. Para la clasificación de los daños primero se identificó la causa probable de daño, como irregularidades en planta o en elevación, ubicación en esquina o en cuña, golpeteo con edificios vecinos, etcétera. Posteriormente, se hizo una categorización cualitativa del nivel de daño, asignando, según lo observado, cada edificio a una de las siguientes categorías: colapso parcial, colapso total, grave, intermedio y menor.

Figura II.13 Zonificación de la Ciudad de México para la ubicación de edificios dañados por el sismo

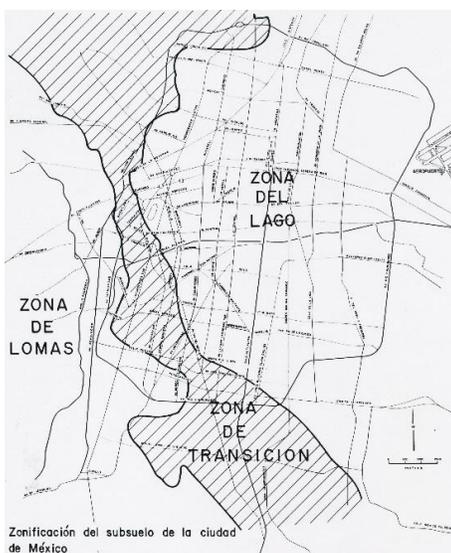
Existe una clara relación entre la distribución de daños y el tipo de subsuelo, en las Figura II.15 se muestra la zonificación usada en 1985 donde se indican tres zonas principales, dicha zonificación era poco precisa para el sur de la ciudad donde los datos de sondeos eran muy escasos. En la Figura II.16 se muestra un detalle de la zonificación vigente en las Normas Técnicas Complementarias (Gobierno del Distrito Federal, 2004), en ella se puede apreciar, que la Zona III (de lago) ha sido subdividida en 4 zonas con características específicas para la definición del espectro de diseño.

Figura II.15 Zonificación del suelo en 1985

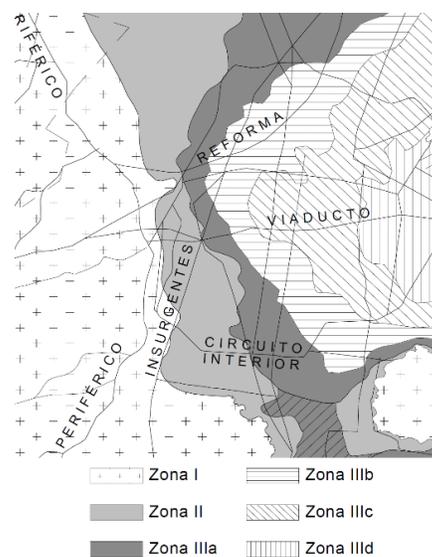
Figura II.16 Detalle de la zonificación de las NTC-Sismo

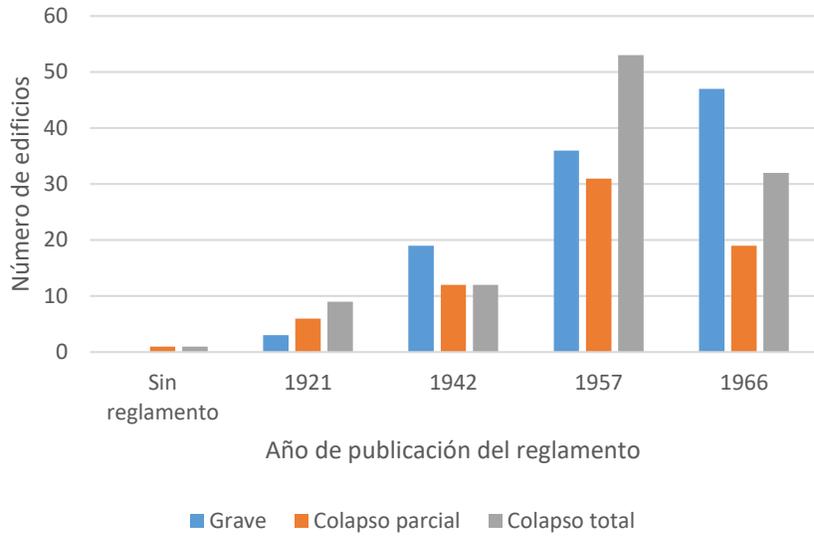
Para entrar en contexto, se presenta la Gráfica IV.1 que permite revisar el nivel de daño de los edificios registrados contra el año de entrada en vigor del reglamento de construcciones con el que seguramente fue diseñado. De ahí se observa que fue el de 1957 el que más casos de daño aportó, situación que está influenciada por el crecimiento de la ciudad, pero también por el número de niveles de los edificios que se construyeron en cada periodo, evidentemente, influenciado por los avances en ingeniería estructural.

Gráfica IV.1 Número de edificios dañados, según el reglamento vigente durante su construcción

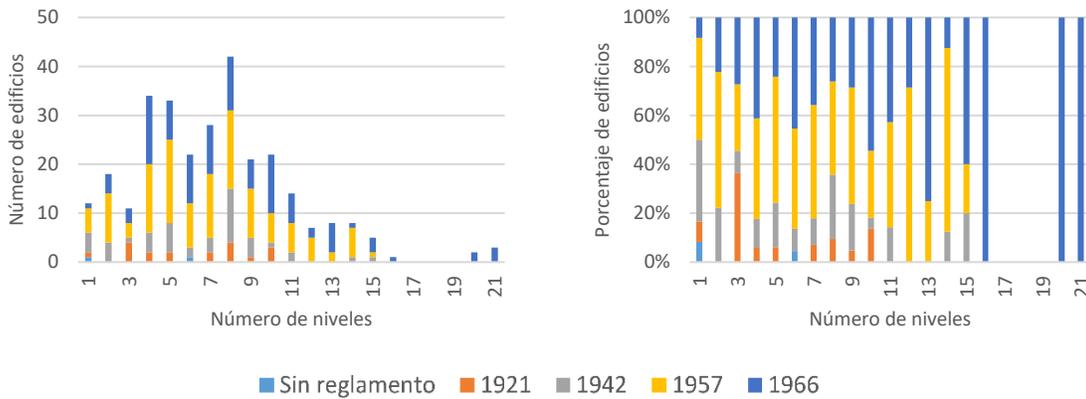
Tal como se observa en la Gráfica IV.2, los edificios de 8 niveles son los que representan una mayor cantidad de edificios dañados y fue en el periodo de 1957 dónde más edificaciones de este tipo se construyeron (32% de los edificios registrados para 8 niveles). Para los edificios con otro número de niveles se observa un porcentaje similar respecto a los edificios construidos en otros periodos, aunque a partir de 16 pisos no hubo ningún edificio construido antes de 1957, siendo todos construidos después de 1966.

Gráfica IV.2 Número de edificios construidos según su número de niveles y reglamento vigente

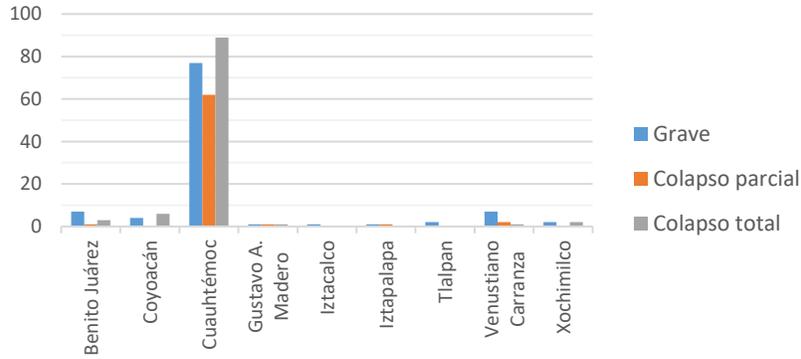
Gráfica IV.3

Finalmente, para terminar la introducción del panorama, se presenta la gráfica que muestra el número de edificios, según su nivel de daño, catalogados por delegación. Ahí se hace evidente lo que ya se sabe del sismo, que la mayoría de los edificios que tuvieron problemas estaban localizados en la zona centro de la ciudad (delegación Cuauhtémoc).

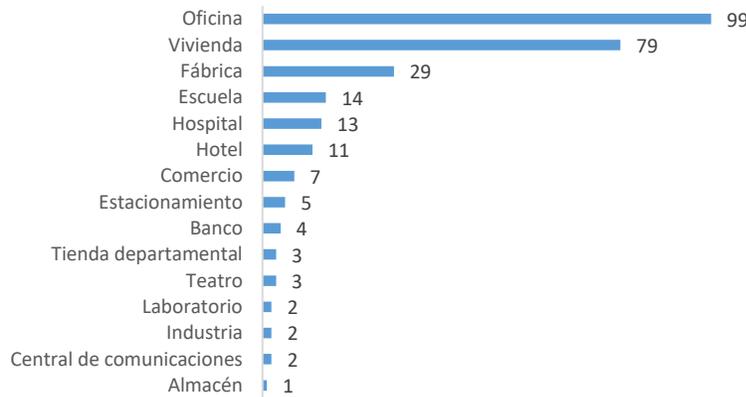
Es importante poner como referencia el uso que tenía asignado el edificio, pues esto da una sensibilidad de la cantidad de edificios que había para cada tipo, lo que permite prever, de cierta manera, el sistema estructural o el número de niveles que podrían tener cada tipo de estructuras. Evidentemente, oficinas y vivienda son el tipo de uso predominante en las estructuras en la ciudad, tal como lo refleja la Gráfica IV.4.

Gráfica IV.4 Número de edificios según su uso

Como se observa en la Gráfica IV.4, la mayoría de los edificios en la base de datos corresponden a vivienda, por lo que es conveniente hacer un análisis detallado para este uso en particular. La Gráfica IV.9 presenta los resultados para distintos sistemas estructurales catalogados, además, por nivel de daño. De dicha gráfica se deduce que los sistemas de muros de carga de mampostería junto con las losas planas fueron los más afectados para vivienda.

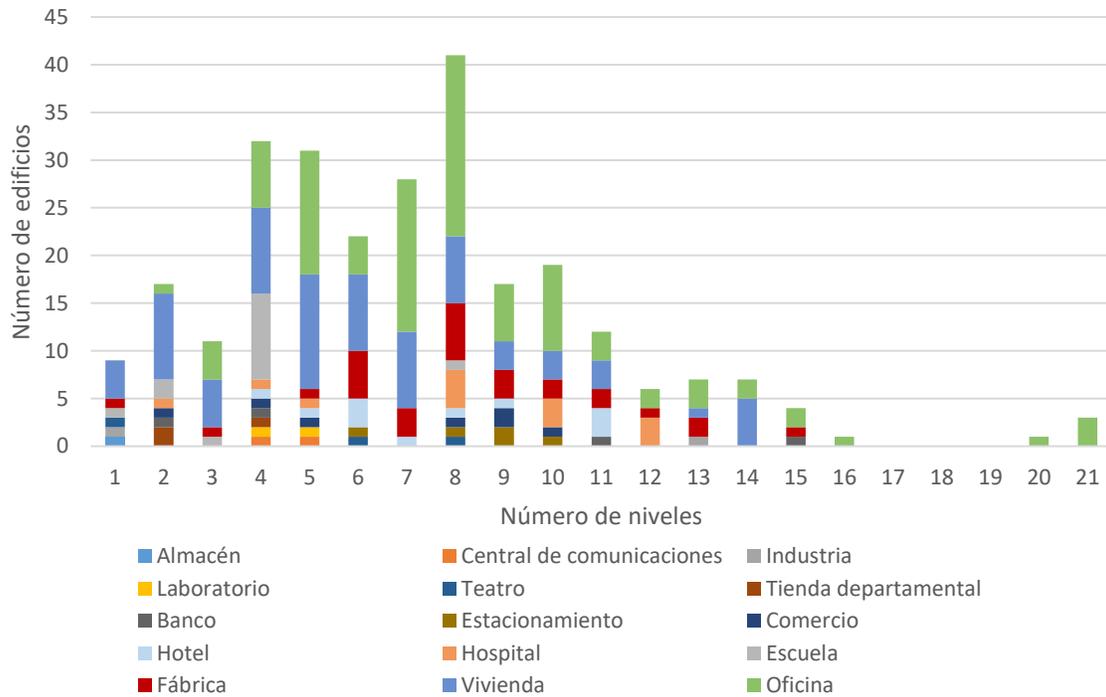
En la Gráfica IV.5, se muestran los edificios catalogados por número de niveles y uso, de tal forma que es posible determinar que, en general, las estructuras de 8 niveles fueron las más afectadas por el sismo, seguidas por las de 4 y 5 niveles (más adelante se hará una correlación del número de niveles con el periodo estimado de la estructura). Se observa una tendencia de los edificios dañados respecto al número de niveles: en aumento desde estructuras con un nivel,

llegando al máximo en 8 niveles y, a partir de ahí disminuyendo, siendo un número relativamente menor para los edificios de más de 12 niveles.

Gráfica IV.5 Número de edificios según su uso y número de niveles

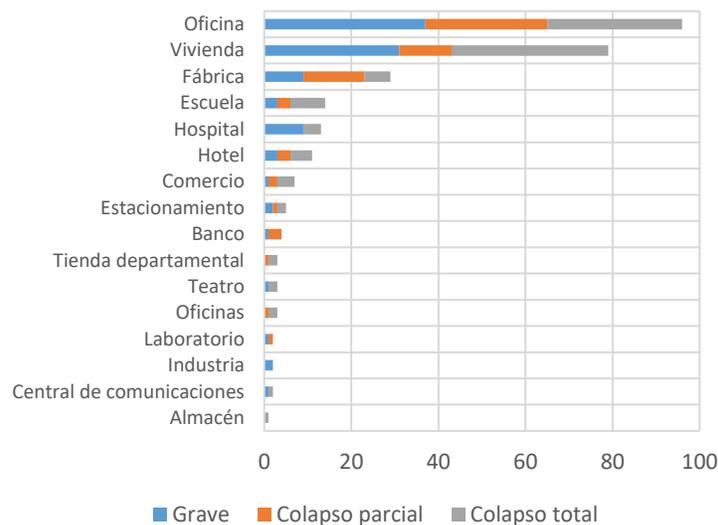
Además, resulta conveniente determinar cuántos edificios de la muestra sufrieron un nivel de daño determinado, siendo “colapso total” un daño predominante en la mayoría de los edificios según su uso (ver Gráfica IV.6).

Gráfica IV.6 Número de edificios según su uso y nivel de daño

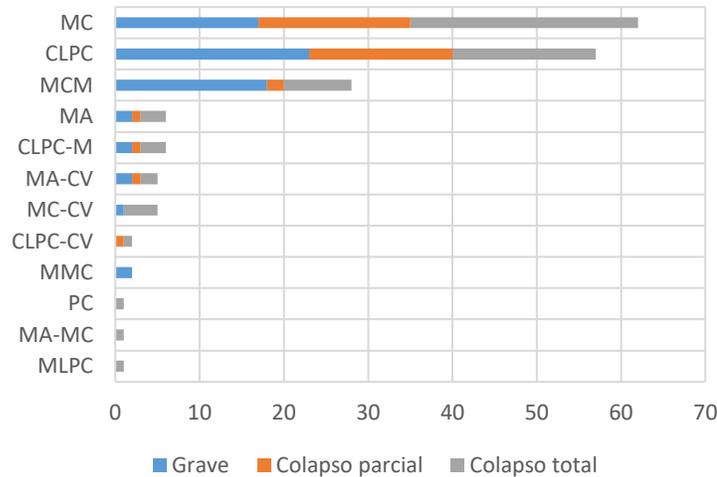
Al hacer el análisis de los datos para los edificios de oficina, encontramos que las estructuras usadas para este fin que presentaron más daño, fueron los muros de concreto y las columnas con losas planas de concreto. En este caso, los muros de concreto fueron los que presentaron más colapsos totales (y más daños en general).

Gráfica IV.7 Número de edificios con uso de oficina, según su sistema estructural y nivel de daño

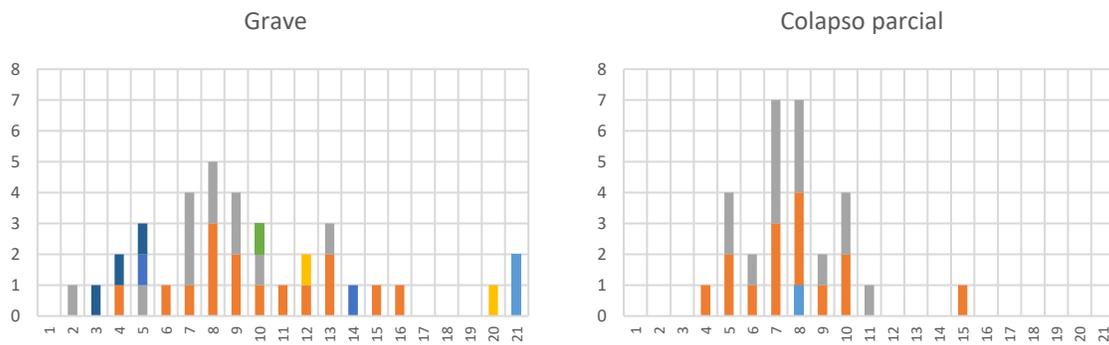
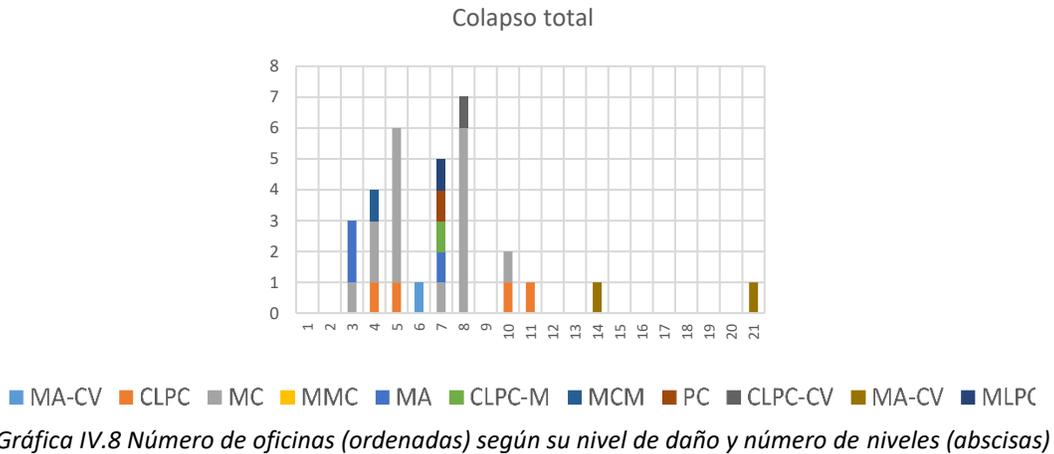
Al desplegar las gráficas, separando cada una por nivel de daño y agregando el número de niveles, observamos que la tendencia del número de edificios dañados tiende a aumentar cercano a los 8 niveles y, a partir de ahí, disminuir.

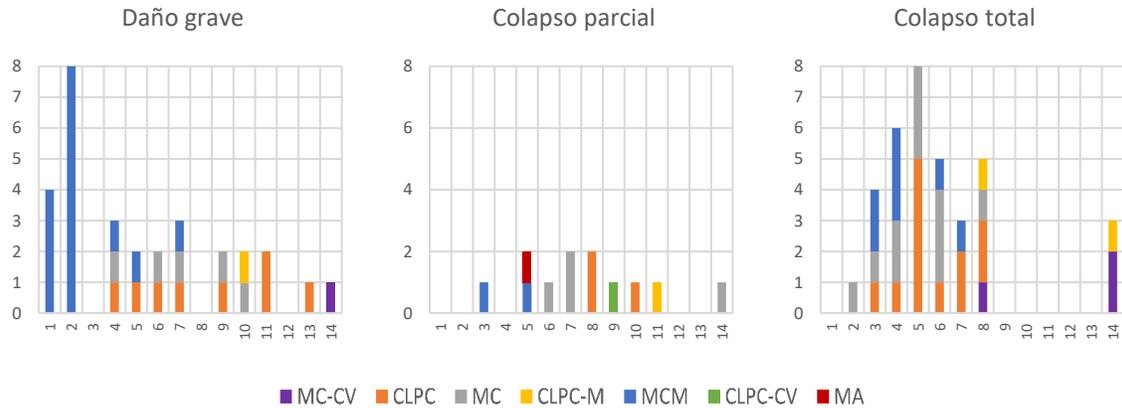
Gráfica IV.10 Número de viviendas (ordenadas) según su nivel de daño y número de niveles (abscisas)

En las siguientes gráficas, se observa una distribución un poco más uniforme al analizar los resultados por separado para cada nivel de daño, lo que permitió incluir, además, el número de niveles de cada edificio. Resulta relevante la cantidad de edificios con sistema de columnas y losas planas de concreto que tuvieron colapso total, pues se confirma que fue uno de los sistemas más empleados para vivienda (debido a las restricciones de altura en los reglamentos arquitectónicos). Este tipo de sistema estructural puede presentar falla frágil al estar gobernado por esfuerzos cortantes inducidos por las columnas a la losa (punzonamiento).

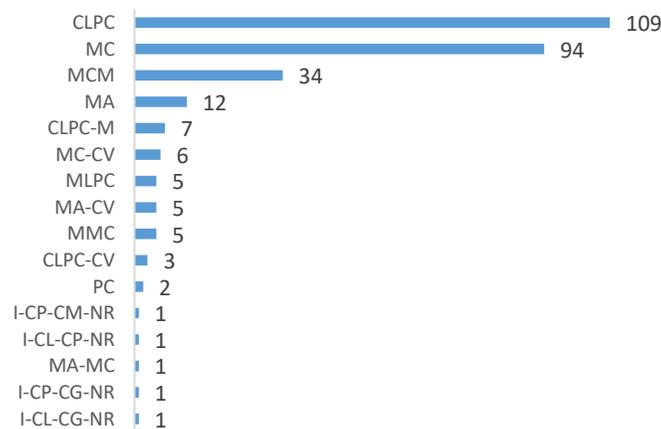
Gráfica IV.11 Número de edificios con determinado sistema estructural

De forma análoga a lo realizado en la sección anterior, se presenta la Gráfica IV.11 para comprender la práctica común en los sistemas estructurales de las estructuras presentes durante el sismo. Se observa que las predominantes son columnas y losa plana de concreto, así como muros de concreto, aunque muros de carga de mampostería tenían gran presencia, principalmente porque la mayoría de las viviendas empleaban este sistema. Es importante aclarar que estos valores no necesariamente reflejan la predominancia de un sistema sobre otro en el total de construcciones presentes durante el sismo.

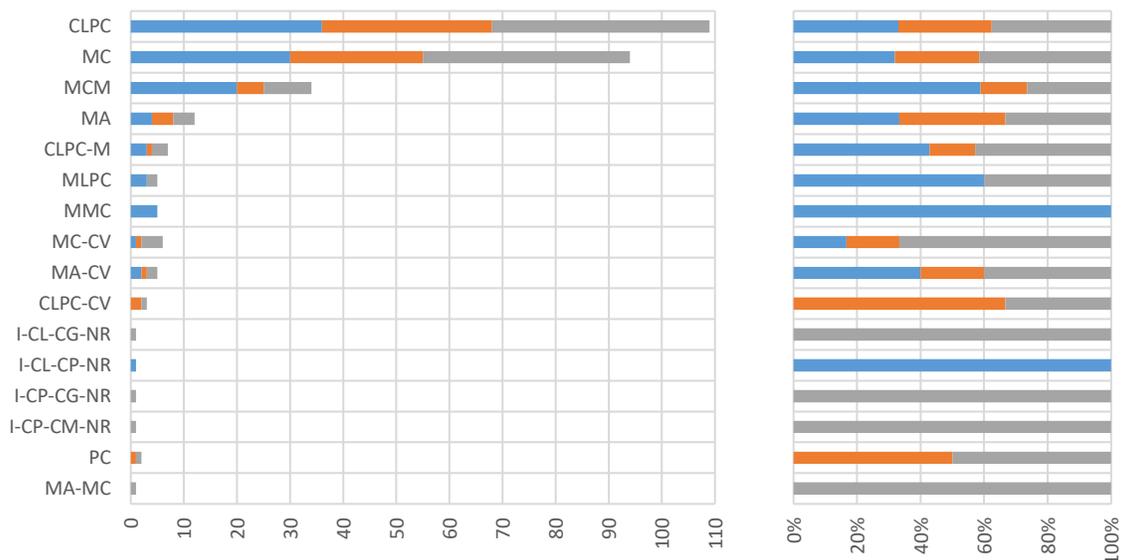
Gráfica IV.12 Número de edificios con determinado sistema estructural, por nivel de daño

De igual forma, se presentan los resultados que relacionan el sistema estructural con el nivel de daño, para comprender qué sistema fue más vulnerable. Así, se observa que “CLPC” y “MC” tuvieron más colapsos totales que parciales o daño grave. Por el contrario, “MCM”, tuvo

más edificios con daño grave que para los demás niveles de daño. Este tipo de resultados nos permite tener una idea de la forma de la curva de vulnerabilidad de cada uno de los sistemas revisados, que será más “vertical” para los sistemas con presencia importante de colapsos totales, y más “horizontal” para los que tuvieron daño grave como nivel predominante.

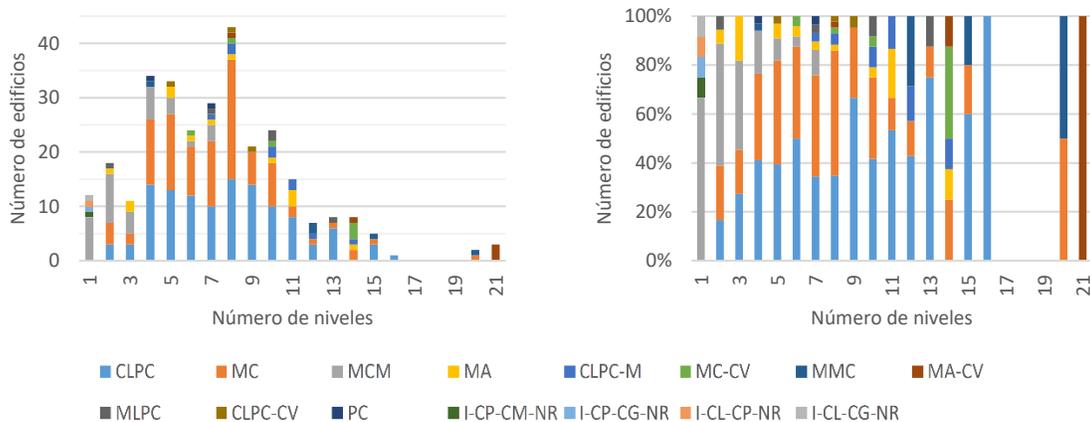
Gráfica IV.13 Número de edificios según su sistema estructural y número de niveles

Finalmente, se asocia cada sistema estructural con el número de niveles. Situación que nos permite ver que, por ejemplo, los muros de carga de mampostería (MCM), son estructuras que tienden a construirse de baja a mediana altura, mientras que los edificios de marcos de concreto (incluidos los edificios con losa plana) o de acero tienen presencia en prácticamente todas las alturas.

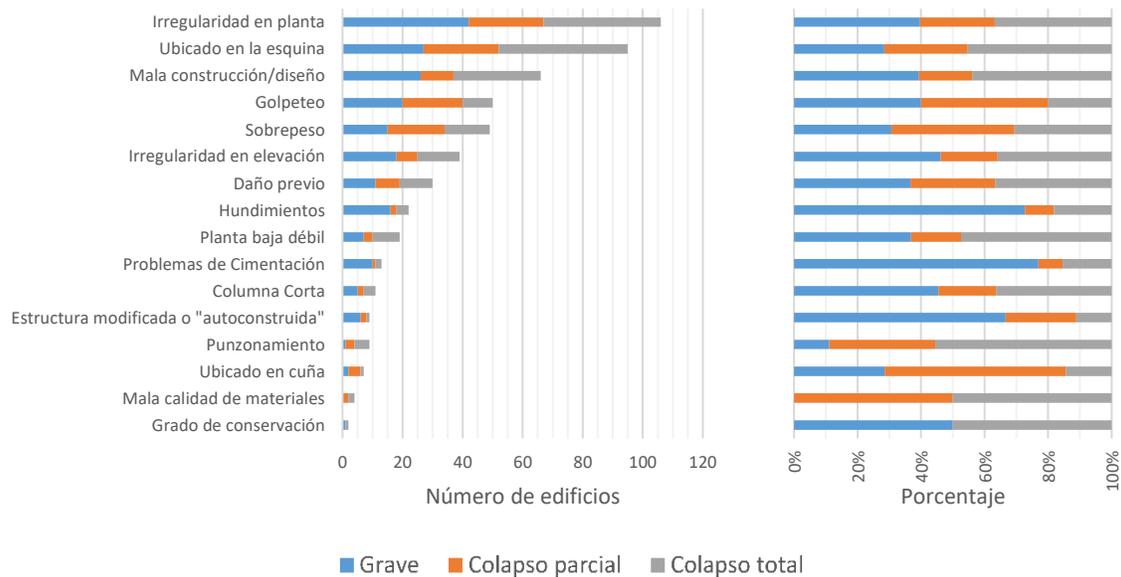
Gráfica IV.14 Número de edificios con una causa de daño determinada

En este caso, la cuenta total de edificio para una determinada causa de daños puede ser mayor a la muestra total de edificios dañados, esto se debe a que, para un mismo edificio, se pudieron haber identificado distintas causas de daños.

Se pueden hacer observaciones de lo observado en la Gráfica IV.14 que permitan hacer conclusiones interesantes más adelante, por ejemplo, que los problemas de irregularidad en planta y de esquina son las causas que más daño generaron. Esto se debe a que los efectos de torsión no eran tan castigados en los reglamentos sísmicos de la época, lo que generaba configuraciones arquitectónicas caprichosas que eran satisfechas con geometrías desfavorables ante cargas laterales.

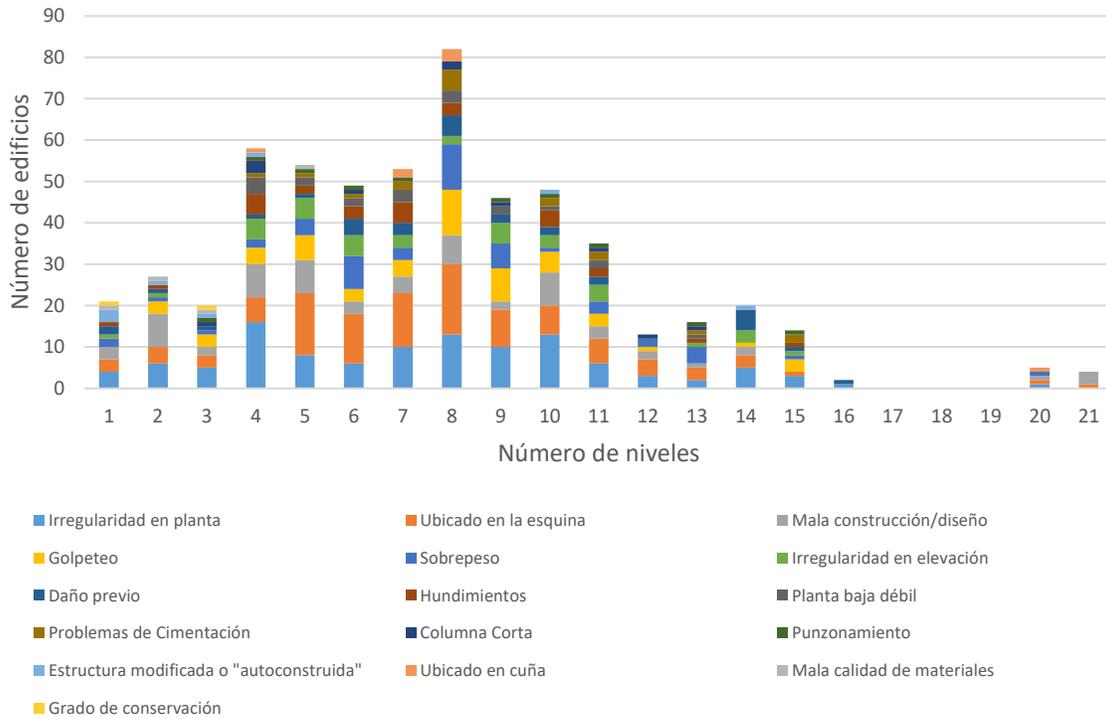
Gráfica IV.15 Causa de daños según el número de niveles de la estructura

Hablando de la vulnerabilidad de las estructuras que presentaron cierta causa de daño, destacan también las fallas por planta baja débil. Este es un problema generado por la combinación de una necesidad arquitectónica con una mala concepción del comportamiento estructural, sumado a las pocas restricciones que establecen los reglamentos a los sistemas estructurales que provocan este tipo de falla. Aunque no son exclusivos de los muros de carga de mampostería, prácticamente la mayoría caen en este caso, pues se trata de viviendas cuya cantidad de muros para generar habitaciones es eficiente usada mediante muros que participan en el comportamiento estructural. El problema se genera por la necesidad de tener un número mínimo de lugares de estacionamiento en los edificios, que por cuestiones prácticas se colocan en la planta baja, lo que impide que los muros de las zonas habitacionales no puedan llegar a la cimentación y sean sustituidos por columnas que permitan el libre paso de los automóviles. Este cambio de rigidez entre ambos niveles provoca articulaciones plásticas en los extremos de las columnas de planta baja, formando un mecanismo de falla que se denomina planta baja débil. En las Normas Técnicas Complementarias del 2004 esta diferencia de rigideces se castiga aplicando un factor de irregularidad igual a 0.70 factor de comportamiento sísmico.

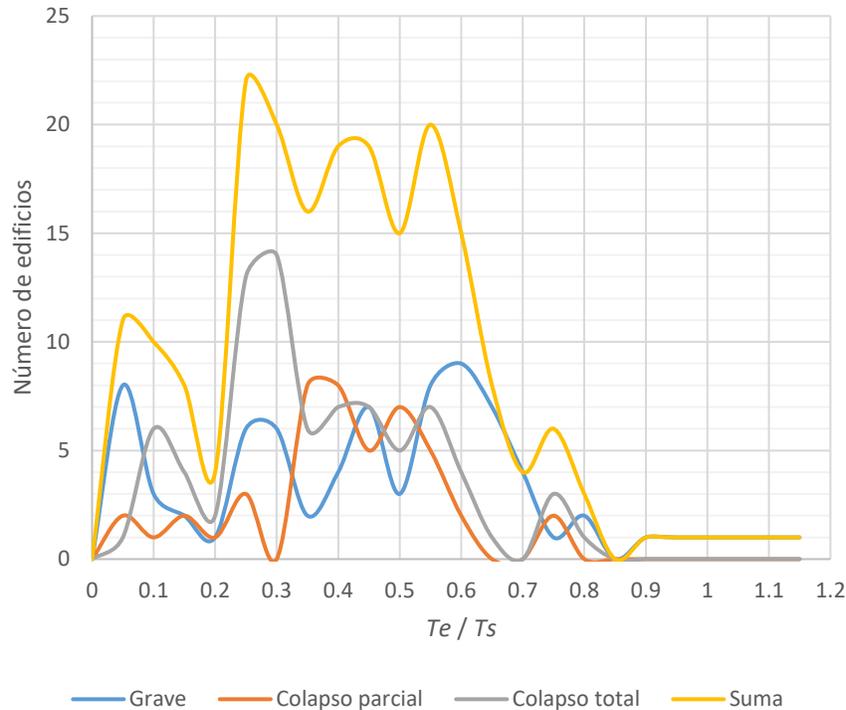
Gráfica IV.16 Número de edificios asociados al cociente del periodo de la estructura entre el periodo del suelo

En primera instancia, mucho se ha discutido sobre la resonancia del comportamiento de las estructuras. Este fenómeno está asociado a la similitud entre los periodos del suelo y del edificio en cuestión, que provoca un incremento en los desplazamientos de la estructura mucho mayores a las que la misma excitación provocaría a otra estructura con la misma masa, pero con un periodo fundamental alejado del periodo del suelo. Se aclara que, la “resonancia perfecta” ocurriría cuando el cociente entre ambos periodos es igual a uno, es decir, son iguales.

En la Gráfica IV.16, se muestran sólo los edificios que tuvieron daño grave, colapso parcial o colapso total y que se determinó que su comportamiento les permitió alcanzar una resistencia tal que el fenómeno de resonancia pudiera haberse despreciado, por tal motivo, se desprecian las estructuras que presentaron golpeteo. Como se puede observar, la mayor cantidad de edificios dañados se encuentran en un rango entre 0.4 y 0.7, cosa que nos indica que la resonancia no fue un factor influyente en el daño de las estructuras, como ya se ha mencionado en otros trabajos (Quiroga & Reinoso, 2005).

9. La mayoría de los edificios dañados tenían alrededor de 8 niveles, pero se confirma que la resonancia no fue un factor influyente en la causa de daños, pues la mayoría de las estructuras en la base de daños tenían un cociente del periodo de la estructura entre el periodo del suelo comprendido entre 0.35 y 0.65.

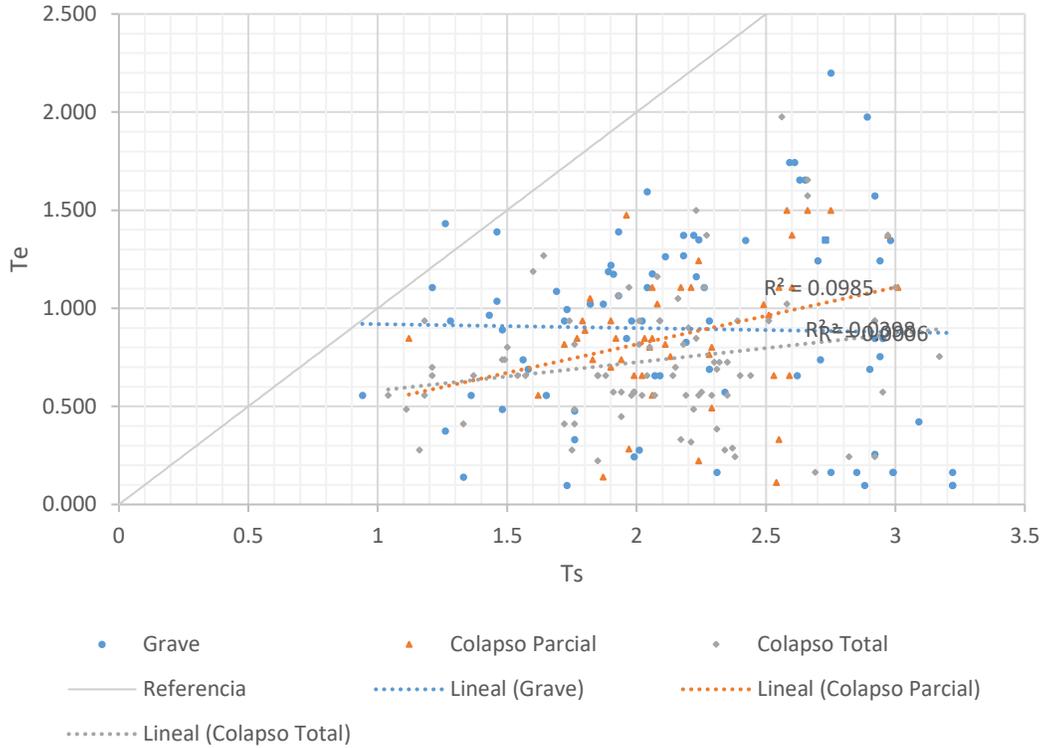
Gráfica IV.17 Correlación del periodo de las estructuras dañadas y el periodo del suelo

Otra forma de representar la relación de los periodos es mediante una gráfica de dispersión (Gráfica IV.17). Aquí se confirma que la resonancia no tuvo un papel importante en el comportamiento de las estructuras. En este caso, se hubiera esperado que la mayoría de los pares de datos estuvieran ordenados cerca de la línea de referencia que indica cuando ambos periodos son iguales, sin embargo, se observa un comportamiento completamente alejado de la línea que describe a la resonancia, dejando fuera posibilidades como contemplar efectos de ductilidad o de interacción suelo-estructura para acercar estas tendencias al comportamiento resonante.

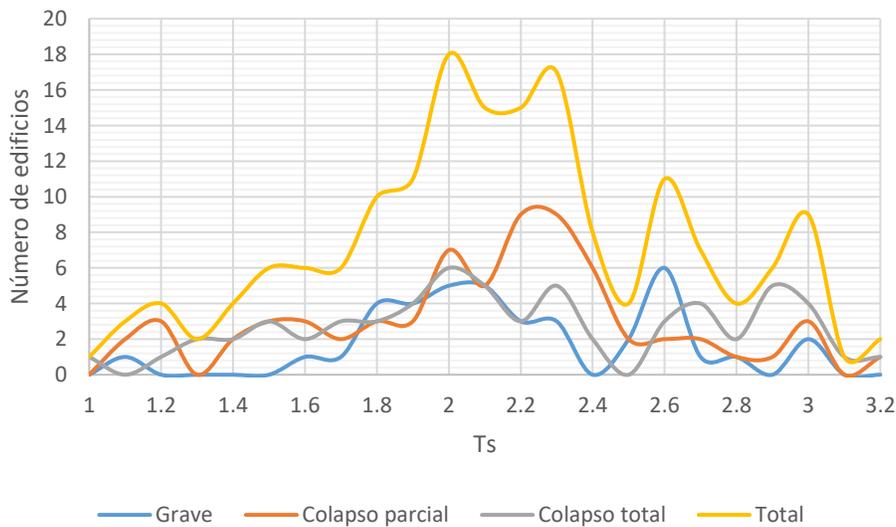
Gráfica IV.18 Número de estructuras según el periodo del suelo donde están ubicadas

Una forma de asociar al edificio con su ubicación, dejando de lado las divisiones geográficas, es mediante el periodo dominante del suelo. En este caso la Gráfica IV.18, la gran cantidad de edificios dañados alrededor de los 2 segundos nos indica que las fuentes sísmicas que afectan a la Ciudad de México generan mucha energía en dicho periodo.

8. La Delegación Cuauhtémoc fue la más afectada debido al tipo de suelo que predomina en la zona, con periodos de suelo estimados cercanos a los 2 segundos. Situación que además concuerda con los resultados obtenidos en este trabajo, donde se observa que la mayoría de los daños se localizan en suelos con periodos comprendidos entre los 1.8 y 2.4 segundos

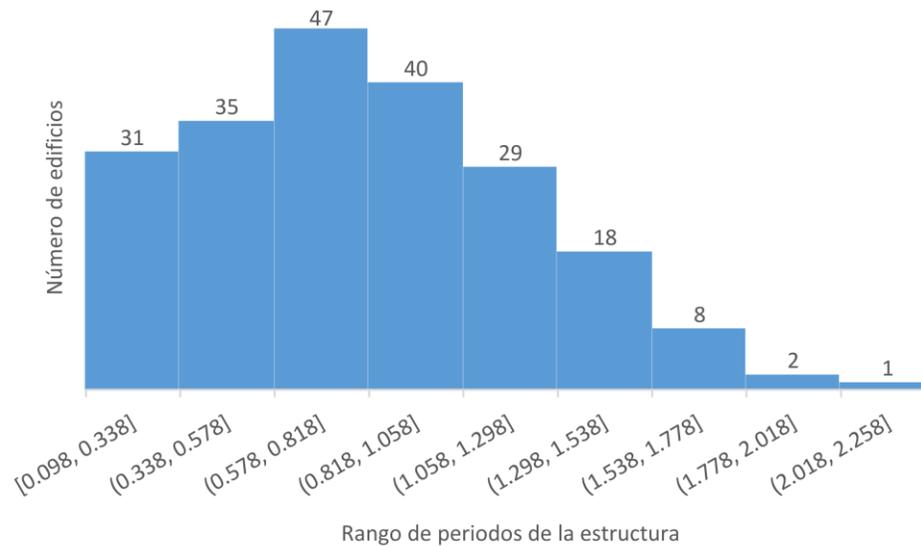
Gráfica IV.19 Histograma de los periodos de las estructuras en la base de datos

Para terminar el contexto de los edificios dañados en el sismo, se presenta el histograma de la Gráfica IV.19, que muestra que la mayoría de las estructuras en la base de datos, tenían sismos cercanos a 0.8 segundos, dato que nos permitirá llegar a conclusiones interesantes más adelante.
