**UNIVERSIDAD NACIONAL AUTÓNOMA DE MÉXICO**  
PROGRAMA DE MAESTRÍA Y DOCTORADO EN INGENIERÍA  
INGENIERÍA CIVIL – ÁREA ESTRUCTURAS

DISEÑO SÍSMICO DE HOSPITALES BASADO EN CRITERIOS DE DESEMPEÑO

TESIS

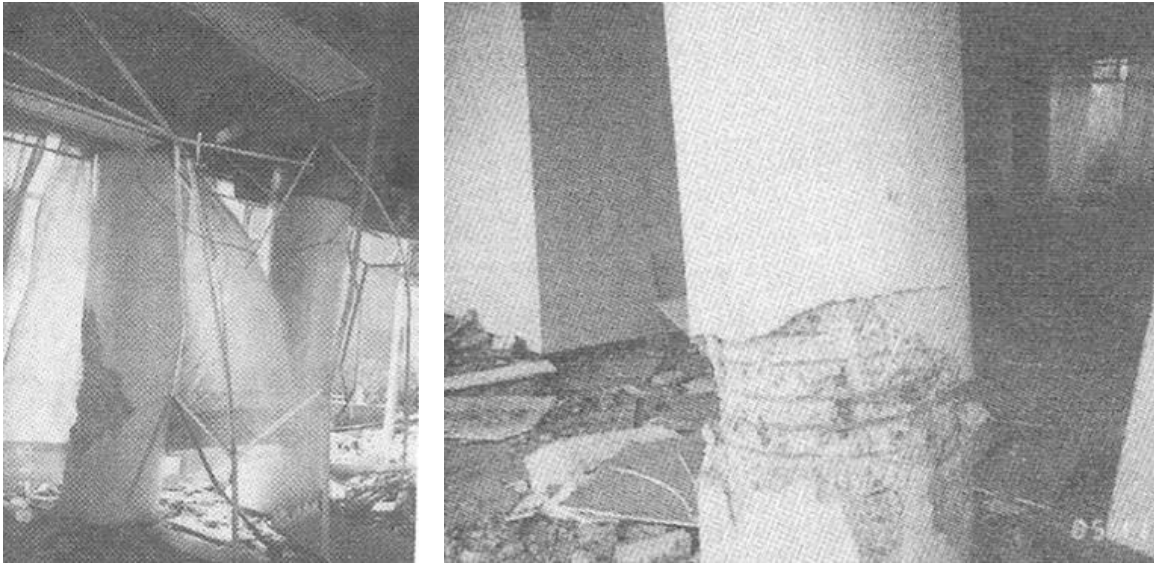
**Figura 2.12 Daños en las columnas de la planta baja del edificio 246 por flexo-compresión (Masaki et al., 1996)**

La figura 2.12 muestra daños en columnas de la planta baja, con desprendimiento del recubrimiento. La falla de estas columnas se debe a efectos de flexo-compresión.

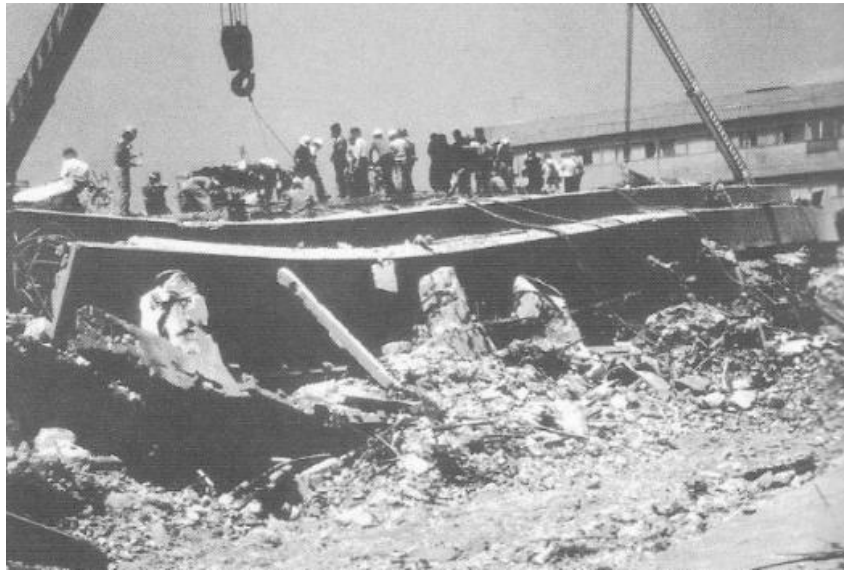
*Figura 2.16 Derrumbe en el Hospital General (Salcido, 2010)*

El terremoto colapsó completamente los edificios de Ginec Obstetricia y el de Residencia Médica (figura 2.16), que anularon las posibilidades de sobrevivir de la mayoría de los ocupantes que se encontraban en ellos; en el resto del hospital todas las redes de fluidos, de electricidad, aire, vapor y gas fueron interrumpidos por los trastornos ocurridos en el conjunto hospitalario dada la peligrosidad de los mismos, por lo que el hospital tuvo que ser cerrado y un total de 840 enfermos tuvieron que ser evacuados ese mismo día.

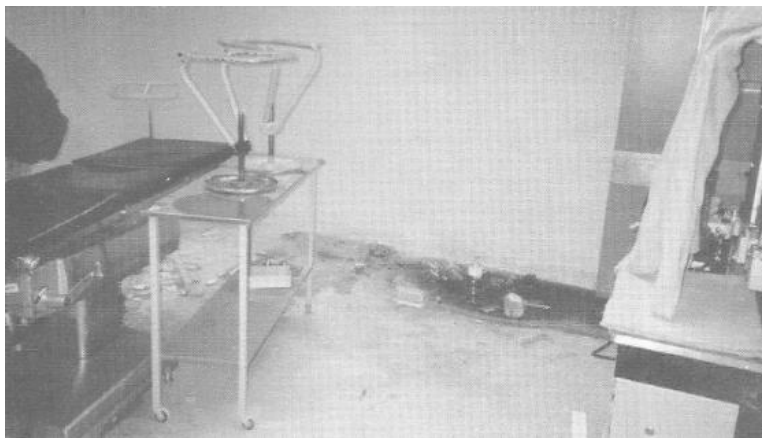
**Figura 2.27** Caída de mobiliario y equipo en el área de quirófano

En general hubo caída de mobiliario y equipo médico en la estructura, un ejemplo de lo anterior lo describe la figura 2.27 donde se muestra el piso sucio debido a la caída de líquido desinfectante empleado en quirófanos lo que hace necesario tomar precauciones, como sujetar el mobiliario y equipo para evitar su caída en caso de un evento sísmico.

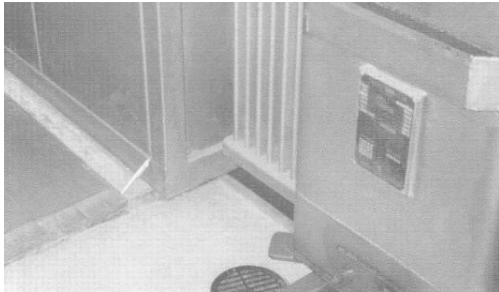
*Figura 2.32* Movimiento horizontal de la subestación eléctrica provocado por el sismo

Edificio construido en la misma época que el de hospitalización, está constituido a base de marcos de concreto y un sistema de piso conformado por losa maciza. Se presentaron daños en muros divisorios y contenido. En este edificio se presentó el deslizamiento de 1 m de la subestación eléctrica de 3 ton (figura 2.32) de peso provocado por el movimiento generado por el sismo. Asimismo, se observó agrietamiento inclinado en algunas columnas debido al efecto de la columna corta (figura 2.33).

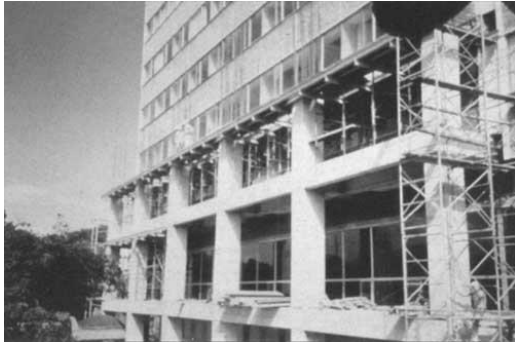
El sismo de 1983,  $M_s = 8.5$ , provocó daños en el hospital México y las fotografías (figuras 2.36 y 2.37) muestran la rehabilitación de la estructura del complejo hospitalario<sup>2</sup>.

**Figura 2.36 Hospital México (Remodelación)**

**Figura 2.37 Hospital México**

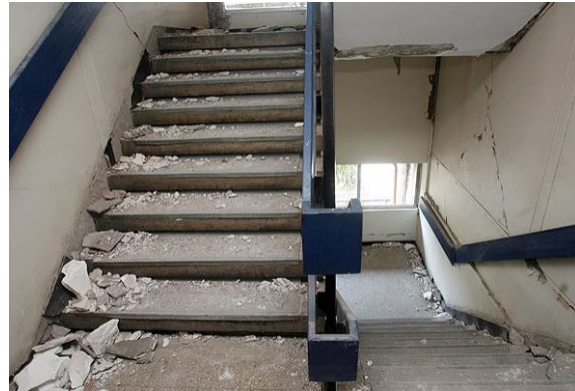
Las siguientes imágenes muestran (figura 2.40 a la 2.45) la falla de un muro interior además de la caída de mobiliario, techos falsos, sustancias médicas que pudieron afectar tanto al personal como a los pacientes y familiares dejando al hospital totalmente inoperable y sin servicio para la gente con necesidad de atención médica<sup>5</sup>.

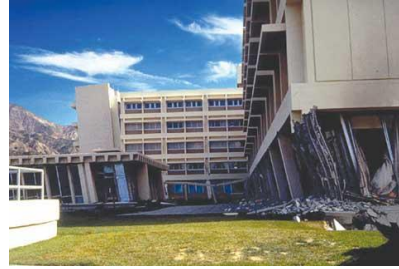
El sismo de 1971 con magnitud de 6.7 causó bastantes daños en la estructura del Hospital Olive View en Sylmar, San Fernando, Los Ángeles, California, EUA, se presentó el fenómeno de piso débil

debido a la vulnerabilidad que tuvo la planta baja provocado por tener menor rigidez y poca resistencia. El edificio fue demolido y reemplazado con un mejor sistema estructural que sobrevivió al terremoto de Northridge de 1994<sup>6</sup>.

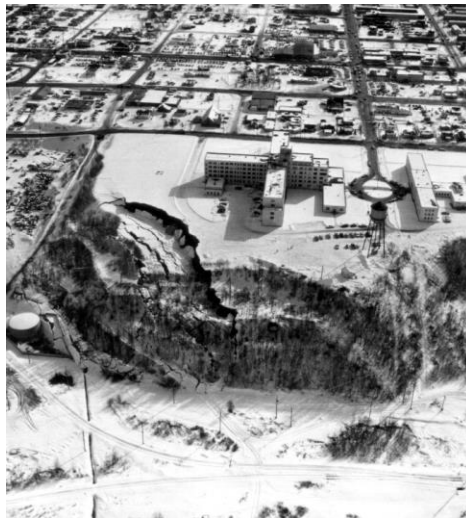
El Hospital Native en Alaska se vio afectado por el sismo de 9.2 en 1964. La figura 2.51 muestra un importante deslizamiento de tierra que dañaron a la estructura del hospital<sup>9</sup>.

**Figura 2.51 Hospital Native**

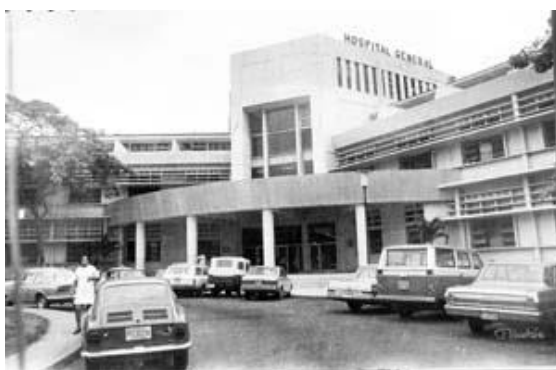
El Hospital general de Managua “El Retiro”, Nicaragua, antes del sismo se observa en la fotografía de la izquierda (figura 2.52), días después del sismo, en el año de 1972, la estructura del hospital tuvo graves daños y se observa en la fotografía de la derecha (figura 2.53), se presentó el fenómeno de piso débil en el segundo nivel por el drástico cambio de rigidez en la planta alta<sup>10</sup>.

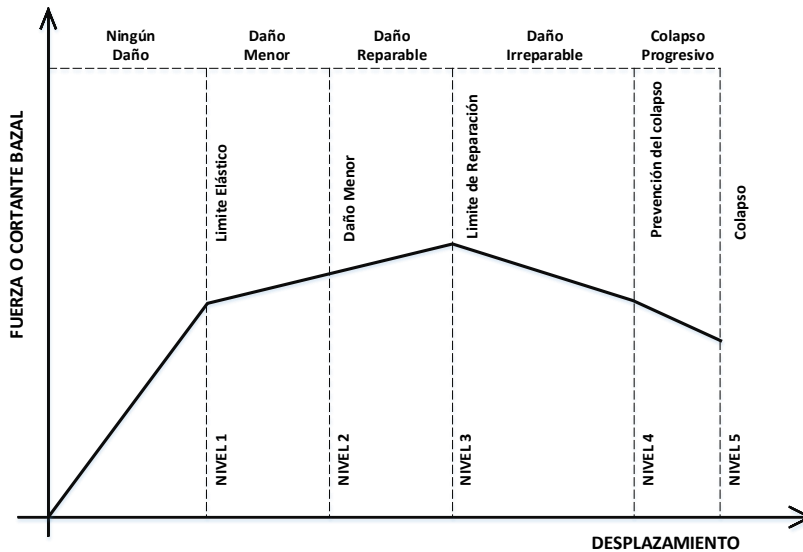
En la figura 4.2 se puede observar claramente que la metodología basada en desplazamientos da una mejor certidumbre en cuanto al desempeño de la estructura al correlacionar las deformaciones con el daño estructural. Si conocemos el desplazamiento de la estructura se puede determinar en qué nivel de daño se encuentra, sin embargo, si se conoce la fuerza resistida por la estructura es mucho más complicado conocer el grado de daño, ya que una misma fuerza puede indicarnos dos niveles de daño distintos en el gráfico (Godho, 2010).

Figura 4.2 Curva de capacidad, niveles de desempeño y niveles de daño

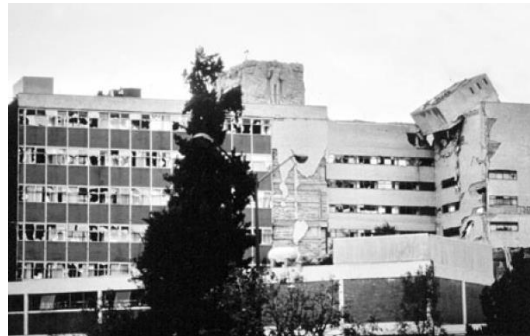
El problema en cuestión es ocasionado por altas concentraciones de la masa en algún nivel determinado del edificio y se puede deber a la disposición en él de elementos pesados, tales como: equipos, tanques, bodegas, archivos, etc. El problema es mayor en la medida en que dicho nivel pesado se ubica a mayor altura, debido a que las aceleraciones sísmicas de respuesta aumentan también hacia arriba, y por ende una mayor posibilidad de volcamiento del equipo (figura 4.5).

*Figura 4.5 Concentraciones de masa, tales como estanques de agua en el techo de hospitales pueden producir daños que comprometan el funcionamiento del hospital*

Por lo anterior, en el diseño arquitectónico es recomendable disponer los espacios que representen pesos inusuales en sótanos o en construcciones aisladas alejadas al cuerpo principal del edificio. En casos en los que por razones topográficas se deba tener almacenamientos de agua elevados, es preferible construir torres independientes para ese fin, en lugar de adosarlas al edificio principal.

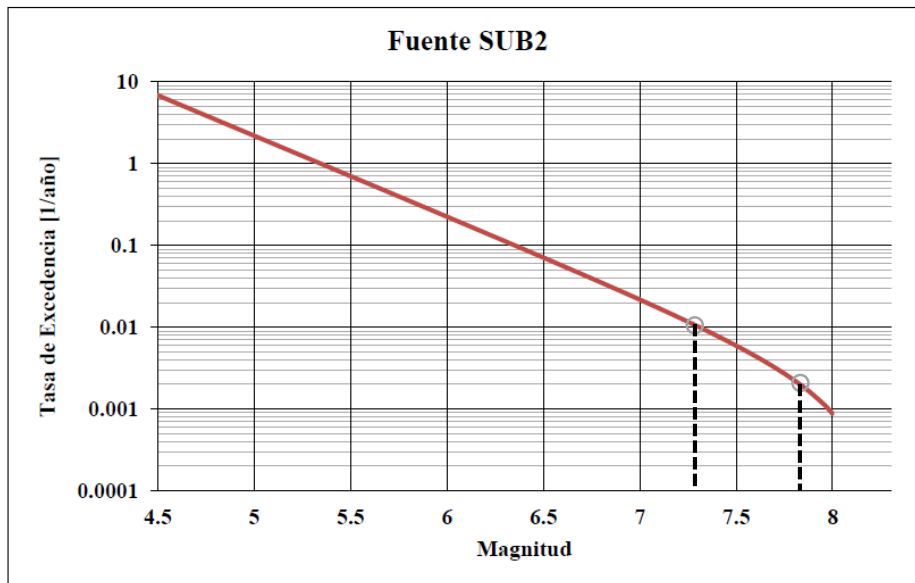
Figura 4.8 Tasas de excedencia (Sánchez, 2015)

Dicho lo anterior se muestra en la figura 4.8 la curva de sismicidad regional de una fuente de subducción característica de la costa de Guerrero.

Con apoyo de la figura 4.8 se puede observar que la magnitud correspondiente a 7.3 le corresponde una tasa de excedencia de 0.01, así mismo es característico un sismo con magnitud de 7.8 para tasas de excedencia de 0.002 y por otro lado la tasa de excedencia de 0.001 relaciona un sismo con magnitud de 8.

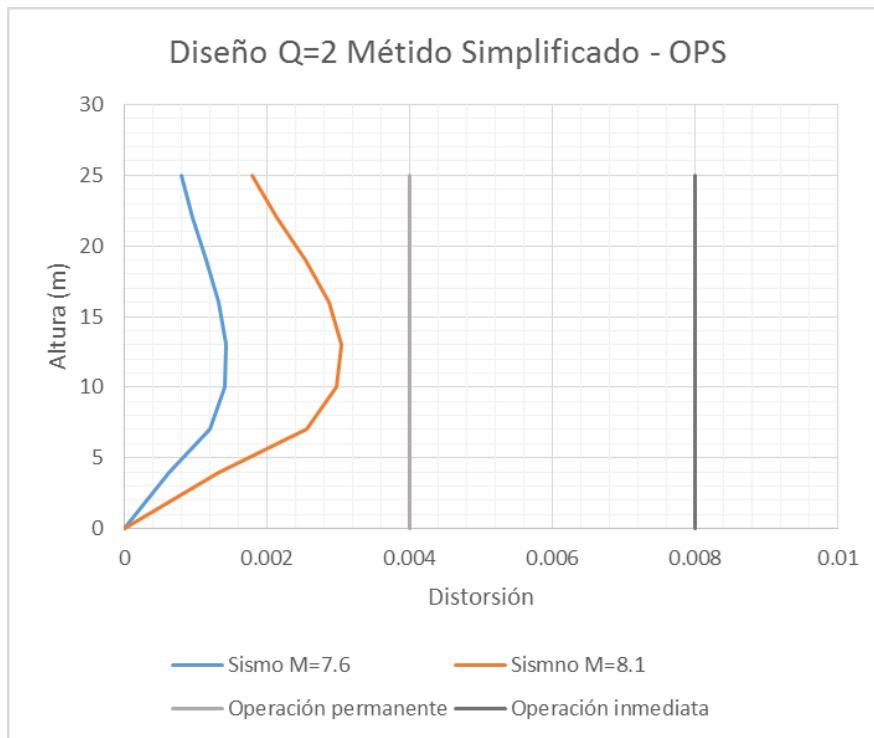
Figura 5.10 Diseño Método simplificado, Criterio OPS (Q=2)

La dimensión de la estructura resulta ser adecuada para cumplir perfectamente con las distorsiones permisibles ya que las distorsiones demandantes están muy por debajo de los límites propuestos (figura 5.10). El detallado de los elementos estructurales se muestra en el Apéndice 2 (tabla A2.4). Las distorsiones máximas no rebasan el 0.003 de distorsión en el caso del sismo de magnitud 8.1.

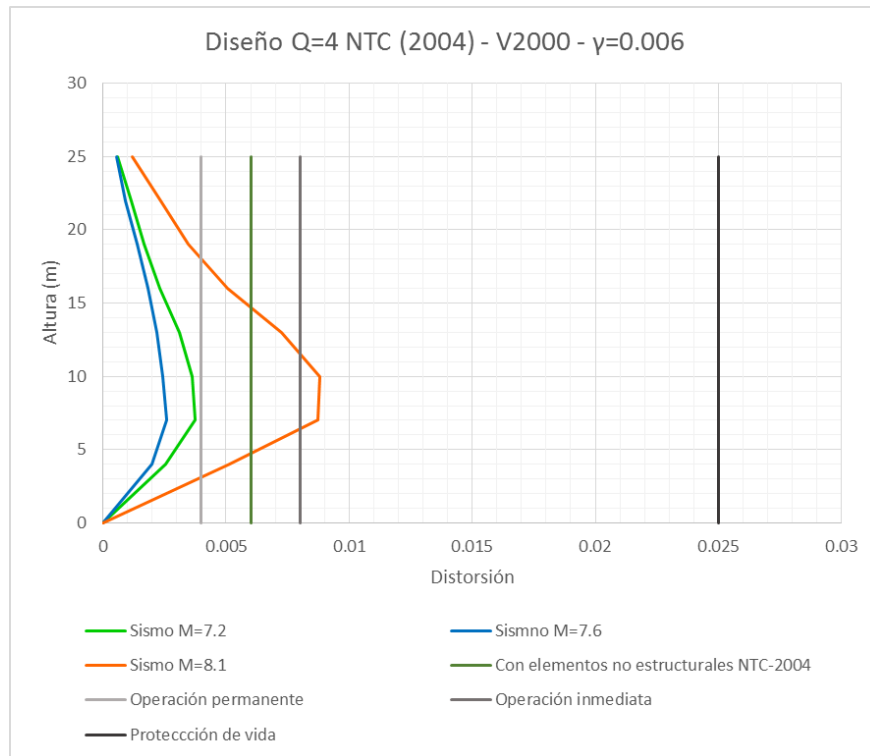
La dimensión de las secciones así como el acero longitudinal y el detallado del acero transversal limitan la demanda de distorsiones a manera de ser menores que la permisible, en este caso menor a 0.004 cuando se revisan por el primer estado límite de cada uno de los dos criterios (figura 5.17 y 5.18), pasa lo contrario con el segundo estado límite ya que las distorsiones demandantes sobrepasan al 0.008 cuando se revisa con el criterio de la OPS, y se cumple el segundo y tercer estado límite del criterio del Comité Visión 2000. Por otra parte, la distorsión permisible de 0.006 que estipula las Normas Técnicas Complementarias (2004) es rebasada por las distorsiones demandantes del sismo con magnitud 8.1. El Apéndice 2 (tabla A2.9) contiene el detallado de las secciones que resultaron para este diseño.

Figura 5.17 Diseño NTC (2004), Criterio OPS (Q=4),  $\gamma = 0.006$

Figura 5.18 Diseño NTC (2004), Criterio Comité Visión 2000 (Q=4),  $\gamma = 0.006$
