**UNIVERSIDAD NACIONAL AUTÓNOMA DE MÉXICO**

**ESTUDIOS GEOLÓGICOS RECIENTES  
EN LA REGIÓN DE LA VILLITA,  
MICHOACÁN**

**T E S I S**

**PARA OBTENER EL TÍTULO DE  
INGENIERA GEÓLOGA**

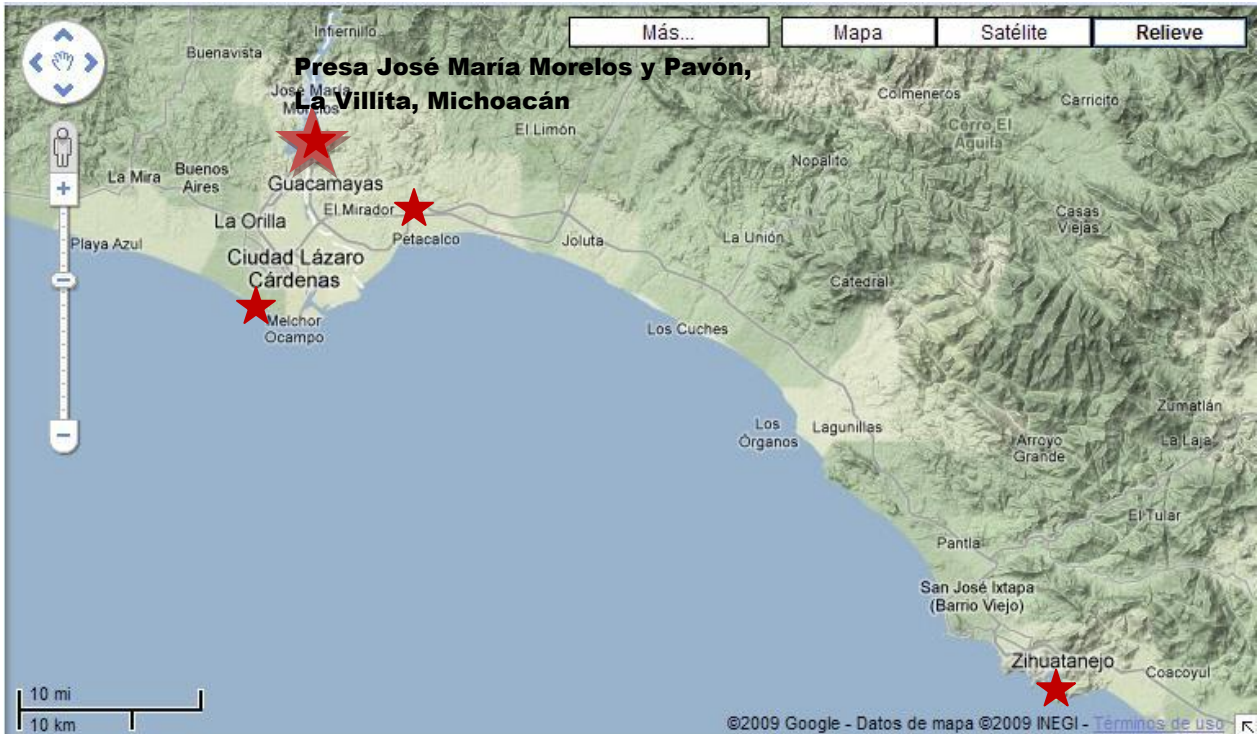
Figura I.1 – Localización del área de estudio para la propuesta de Ampliación de la Presa La Villita, Mich.

La Central Hidroeléctrica La Villita se localiza a 15 kilómetros de Ciudad Lázaro Cárdenas, Michoacán y a 95 km de Ixtapa Zihuatanejo, Guerrero, sobre el río Balsas, a 55 Km de la Presa Infiernillo y 13 Km aguas arriba de la desembocadura del río Balsas en el Océano Pacífico, que sirve como límite entre los estados de Guerrero y Michoacán (Figura I.1).

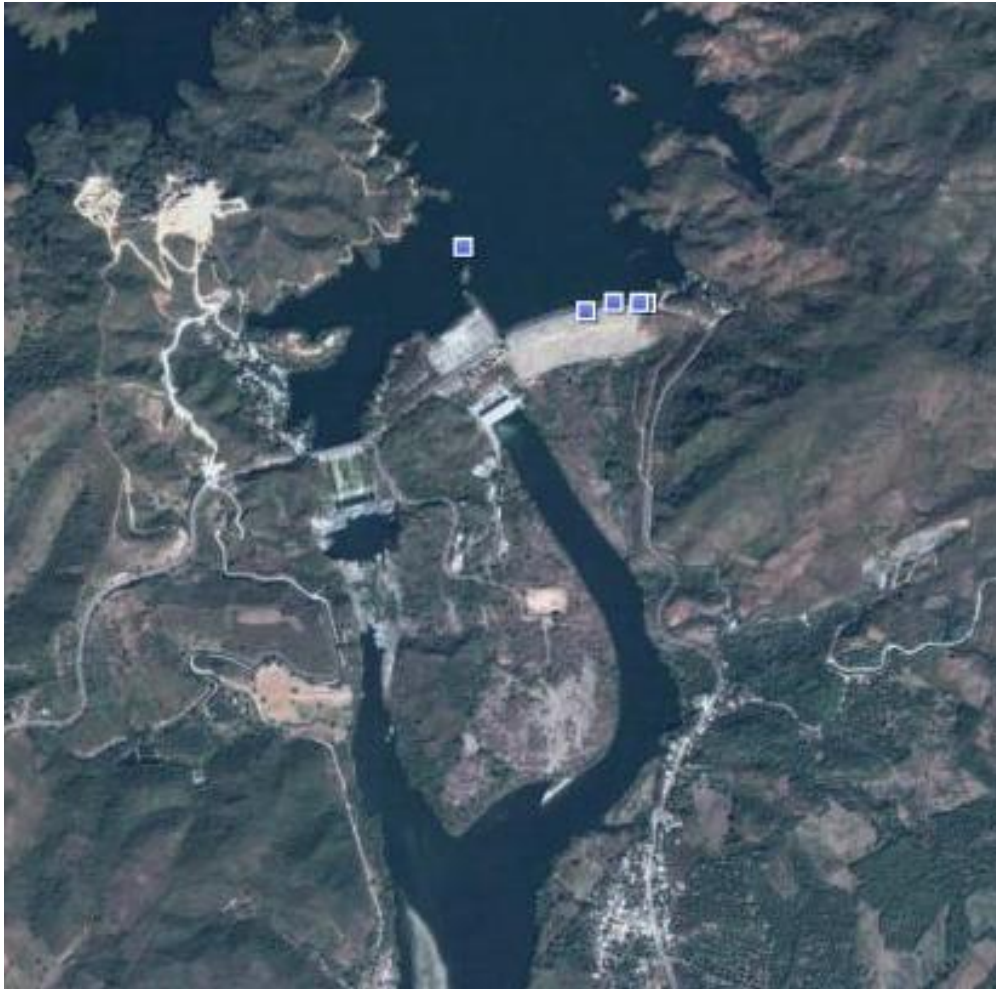
**Figura I.2** – Fotografía satelital donde se observa la localización del área de estudio Geológico en Región de Presa José María Morelos y Pavón, La Villita, Michoacán.

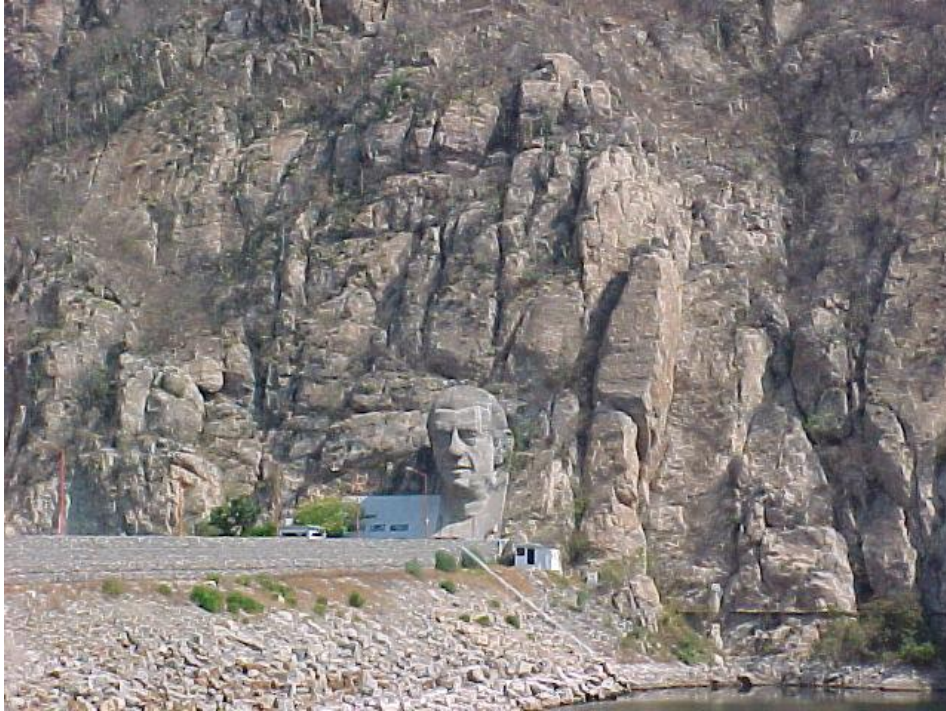
**Fotografía II.1** - Depósitos volcanosedimentarios masivos y muy fracturados. Afloran extensamente, en forma discontinua, desde la zona de la C. H. El Infiernillo, hasta la costa del Océano Pacífico.

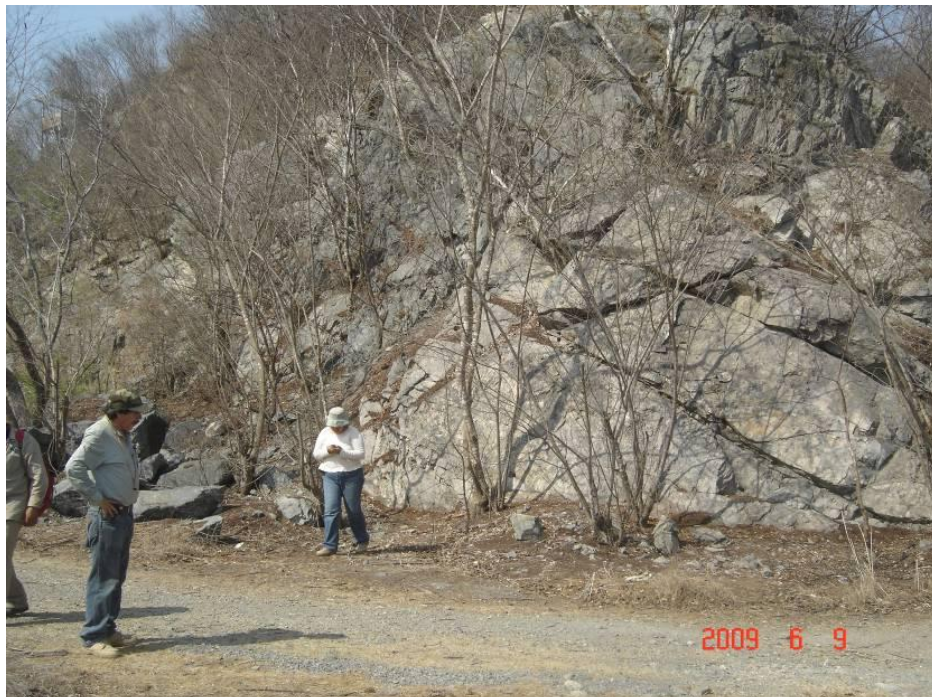
**Fotografía II.2** - Afloramiento de las brechas andesíticas masivas, con abundante fracturamiento y fallamiento, ubicadas a ambos lados de la C H J. M. Morelos y Pavón en La Villita, Mich.

En algunas porciones, tienen estratificación cruzada con una predominante textura arenosa. Estas rocas están epidotizadas y parcialmente silicificadas. Regionalmente se encuentran en forma discordante por debajo de las rocas de la secuencia calcárea Cretácica. Son el producto de las manifestaciones volcánicas previas a los derrames andesíticos de potente espesor que se tuvieron dentro del vulcanismo del arco insular del Cretácico. La mejor exposición de estas rocas se tiene en la zona de la C.H. El Infiernillo (Fotografía II.1) y en menor proporción en las inmediaciones de la C. H. José María Morelos y Pavón (Fotografía II.2) donde sus características físicas presentan variaciones notables.

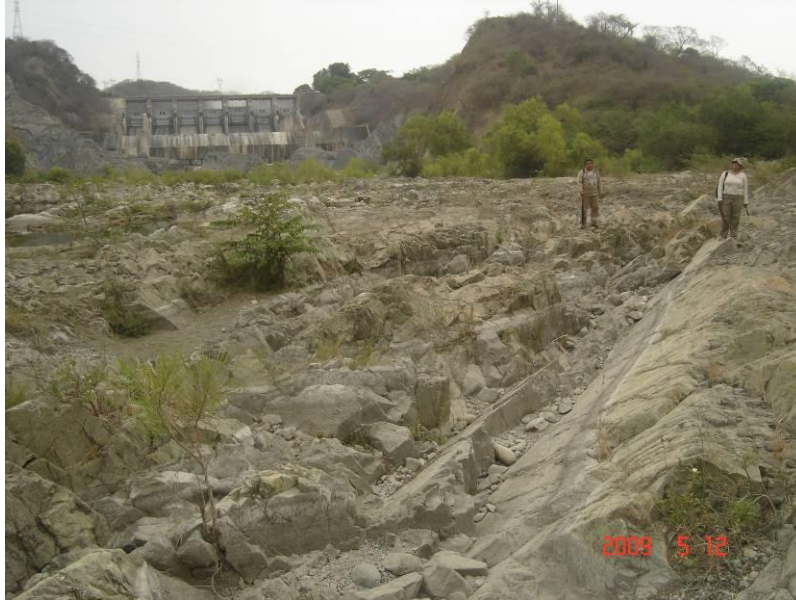
**Fotografía II.3** - Afloramiento del cuerpo intrusivo de diorita, ubicado aguas abajo del Vertedor de la C. H. José María Morelos y Pavón, La Villita, Mich.

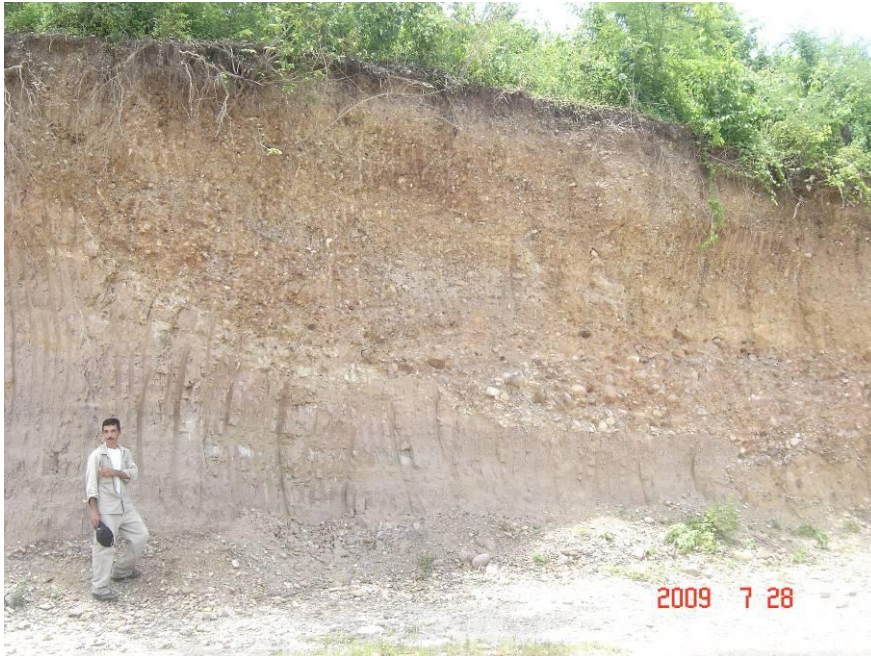
**Fotografía II.4** – Depósitos aluviales, destaca el conglomerado polimíctico. Se localiza en la Carretera Federal 200, entre los poblados Guacamayas-La Villita, Mich.

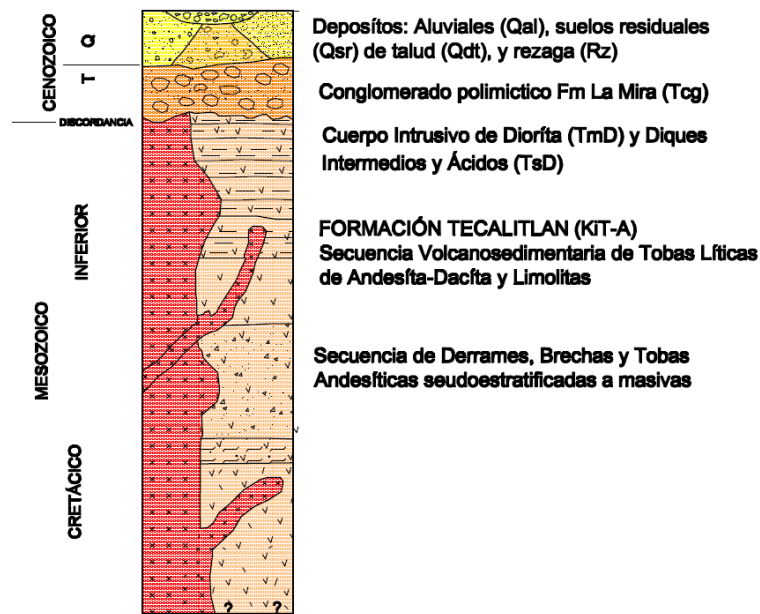
**Figura II.12** - Columna estratigráfica observada en los alrededores de La Villita, Mich. (Samaniego *et al.* 1995; modificada por Olalde *et al.*, 2009).

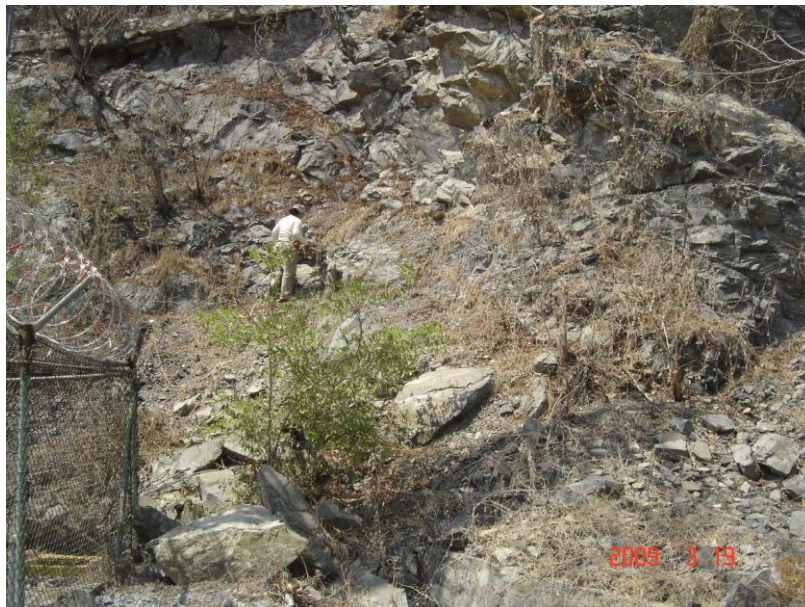
**Fotografía II.5** - Derrames y brechas tobáceas andesíticas de estructura masiva, con fracturamiento intenso.

Esta unidad es representada por una secuencia de derrames y brechas tobáceas de composición principalmente andesítica-dacítica, en capas o pseudoestratos masivos o con espesores mayores de 5 m (Fotografía II.5). Los derrames tienen principalmente una textura porfídica con cristales de plagioclasas bien desarrollados y observables a simple vista, dentro de una matriz afanítica; en escasas ocasiones, la textura de estas rocas se observa completamente afanítica. Las brechas tobáceas andesíticas, también tienen una textura porfídica con cristales de plagioclasas dentro de una matriz afanítica; los fragmentos líticos que

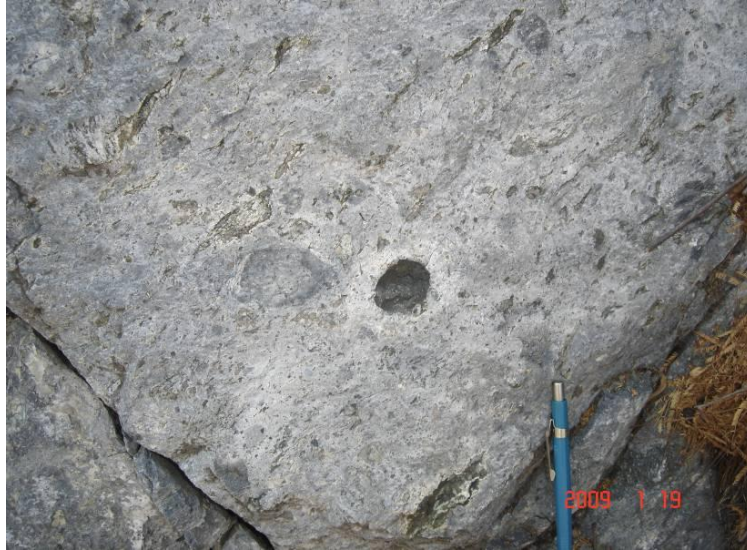
**Fotografía II.6** - Detalle de la brecha tobacea andesítica con sus fragmentos de roca y algunas vesículas rellenas por minerales metálicos.

contienen son de composición andesítica principalmente y colores gris oscuro, con escasos de dacita o riolacita de color gris y morado, el tamaño de ellos es de hasta 10 cm de lado, predominando los de 0.5 a 2 cm (Fotografía II.6). Las rocas mencionadas presentan vesículas con relleno de mineralización metálica de hierro (especularita) y de epidota (Fotografía II.7) y en escasas ocasiones también por calcita.

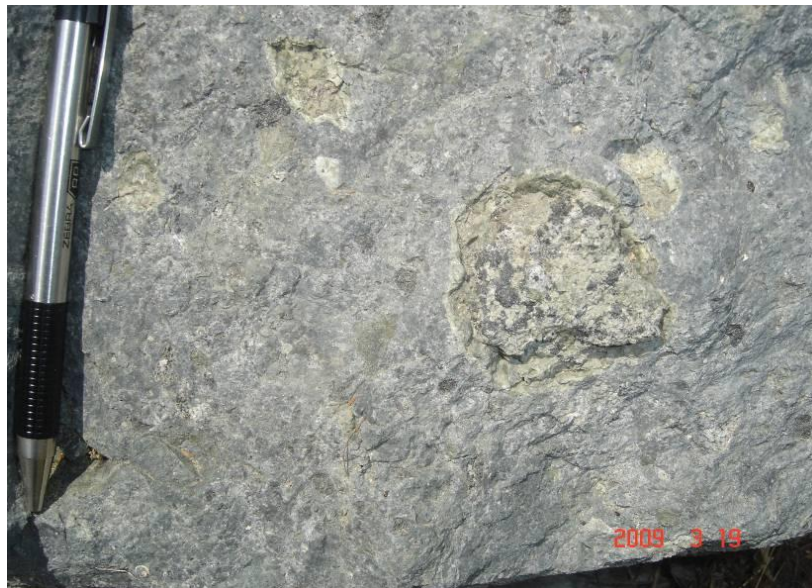
**Fotografía II.7** - Detalle de la brecha tobácea andesítica, con líticos de color más oscuro y tamaño promedio de 1 cm de lado, así como vesículas rellenas de mineralización de hierro (especularita) y epidota.

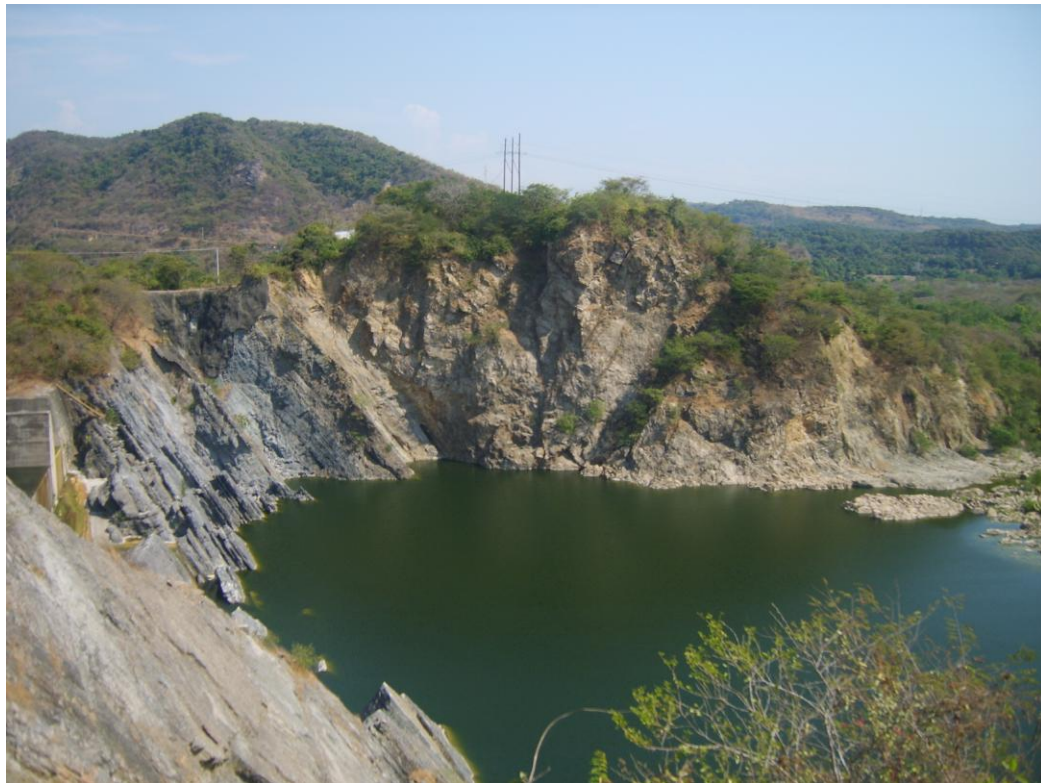
**Fotografía II.9** - Secuencia volcanosedimentaria de tobas andesítica-dacíticas, con una estratificación bien definida y con espesores no mayores de 30 cm. Afloramiento ubicado aguas abajo en zona del Vertedores.

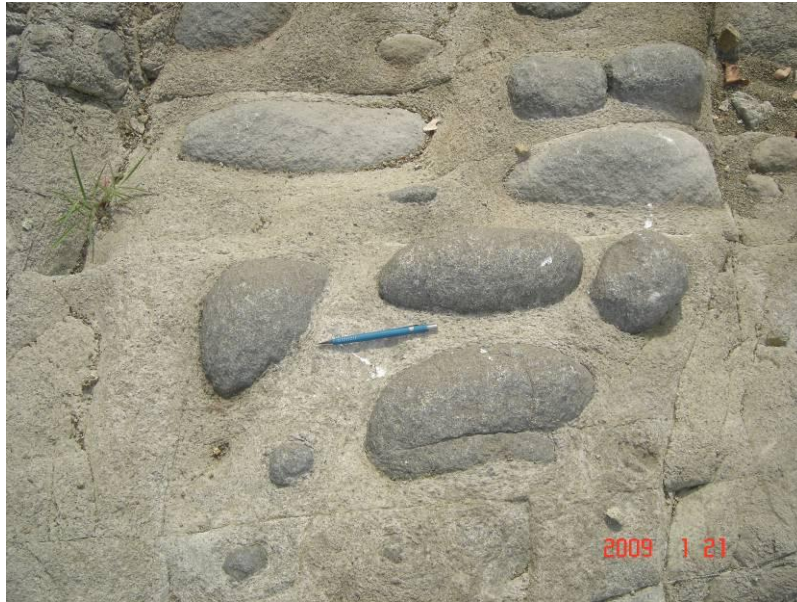
**Fotografía II.11** - Detalle de las rocas dioríticas que muestran intemperismo esferoidal y un fracturamiento moderado. Afloramiento ubicado aguas abajo del Vertedor de demasías.

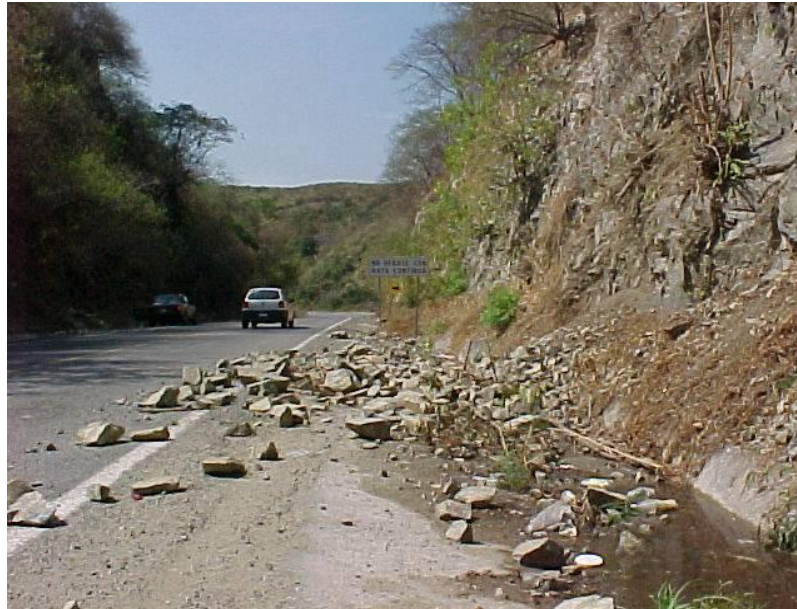
**Fotografía II.12** - Bloques caídos del afloramiento de dioritas de hornblenda muy fracturadas, en la carretera Petacalco, Gro. - Lázaro Cárdenas, Mich. a un costado del poblado La Villita; margen derecha del río Balsas, cerca de la Zona del Vertedor.

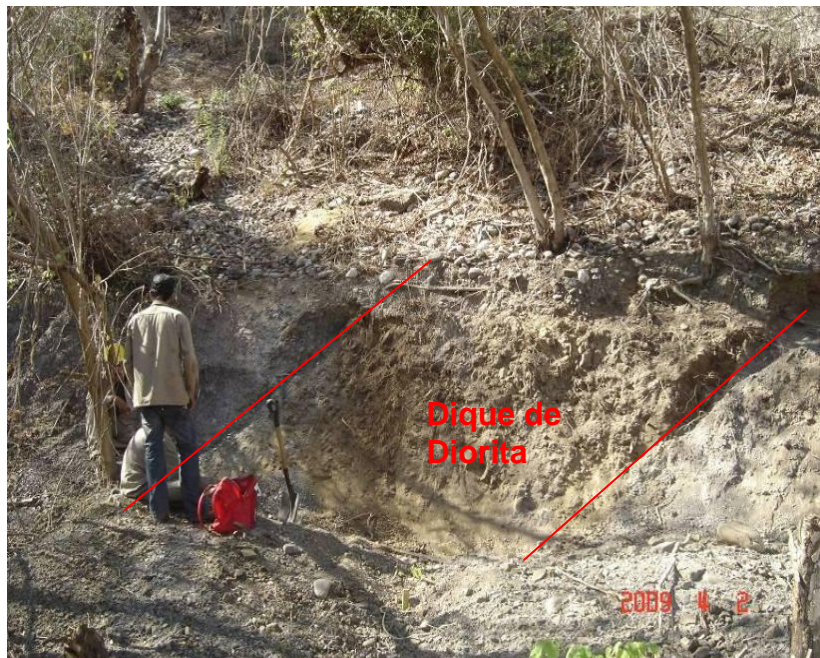
**Fotografía II.13** - Afloramiento de un dique de diorita, ubicado al norte del Bno. B-3, en el extremo SW del proyecto.

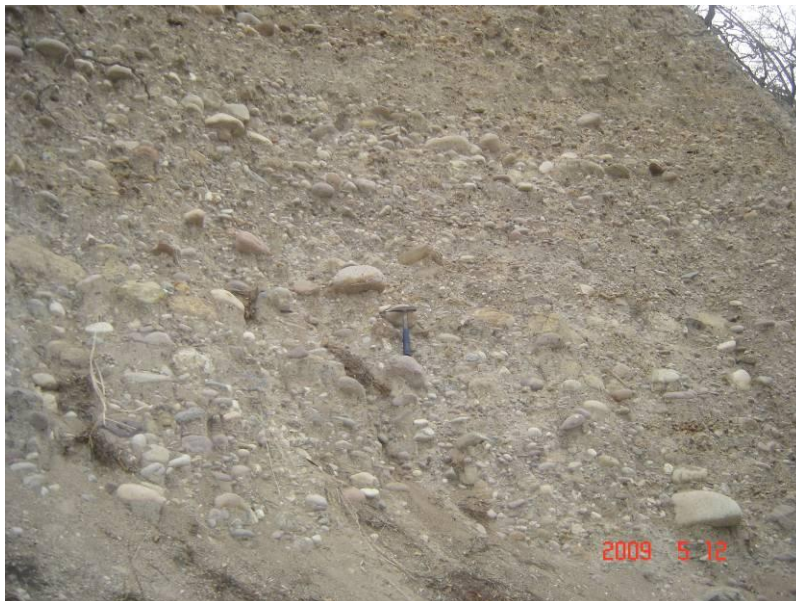
**Fotografía II.14** - Conglomerado polimíctico, con una ligera estratificación horizontal y con bloques de hasta 30 cm de largo. Corte de la carretera que comunica los poblados La Villita y Guacamayas.

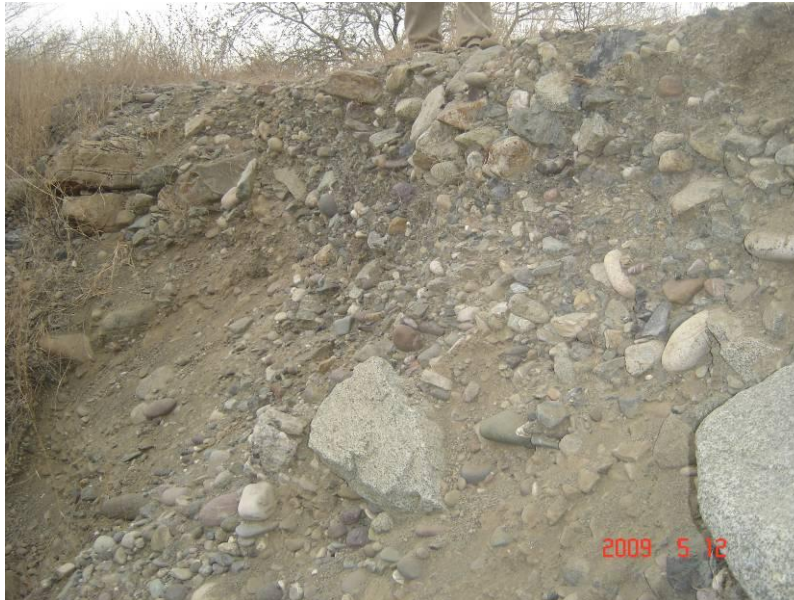
**Fotografía II.15** - Muestra un depósito reciente, compuesto por materiales de origen aluvial y rezaga; están revueltos y acumulados en diferentes proporciones.

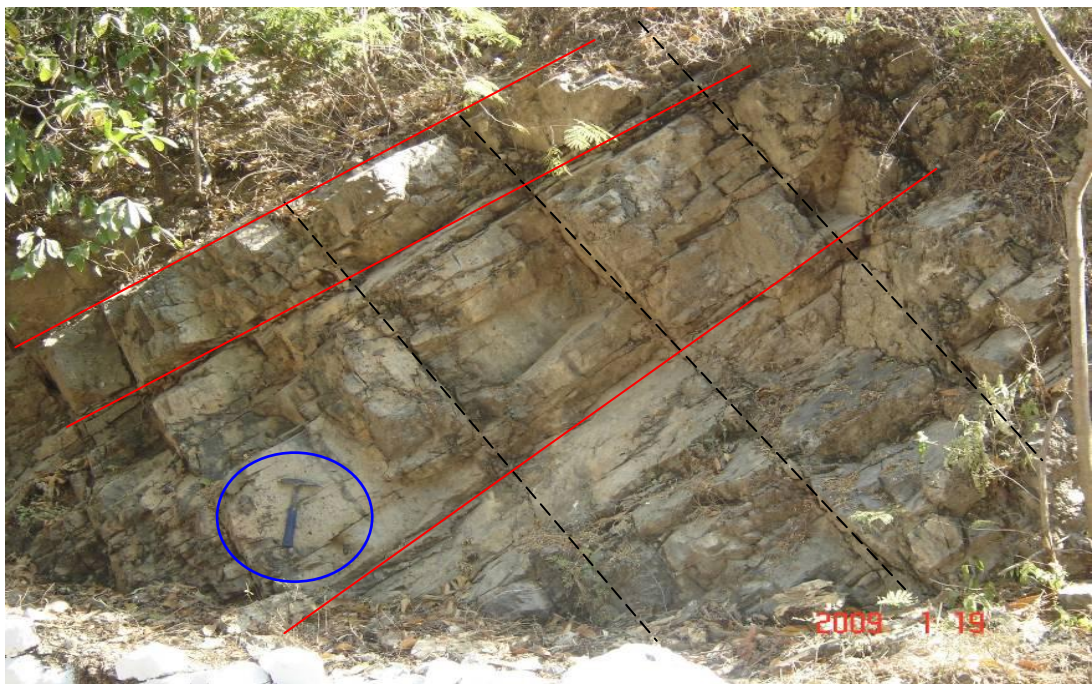
**Fotografía II.16** - Detalle de la seudoestratificación masiva (líneas negras) en las rocas brechoides de la secuencia volcanosedimentaria y el sistema de fallamiento **Sis2** (líneas rojas).

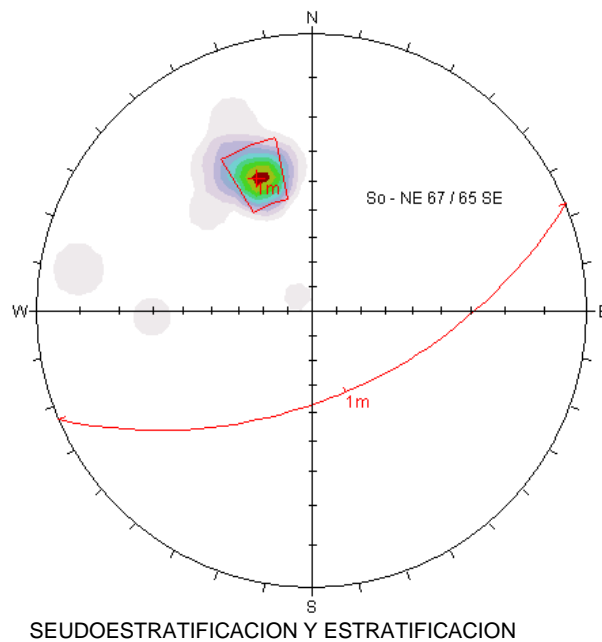
**Figura II.13** - Estereograma que muestra la dirección y buzamiento preferencial de la pseudoestratificación de la secuencia volcanosedimentaria en la zona de La Villita, Mich.

La seudoestratificación tienen una orientación preferencial NE 67° SW con buzamiento de 65° al SE, como se muestra en la Figura II.12, aunque su rumbo y buzamiento cambia ligeramente en la cercanía del cuerpo intrusivo mayor (diorita).

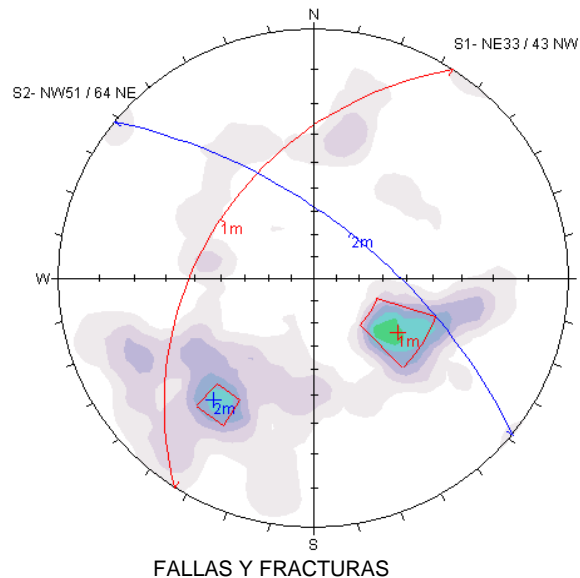
**Figura II.14** - Sistemas principales de fallas y fracturas presentes en las rocas de la secuencia volcanosedimentaria en la zona de La Villita, Mich.

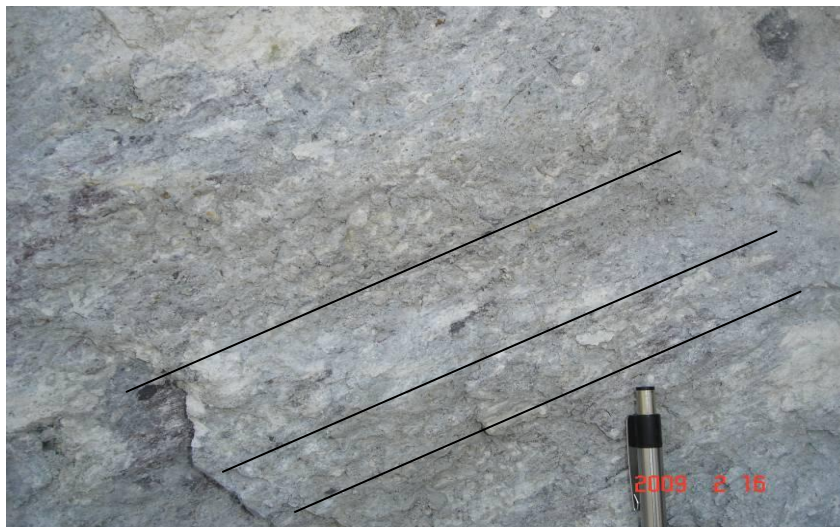
Fotografía II.18 - Detalle de un plano de falla con estrías inclinadas que indican un movimiento con componente lateral (líneas negras).

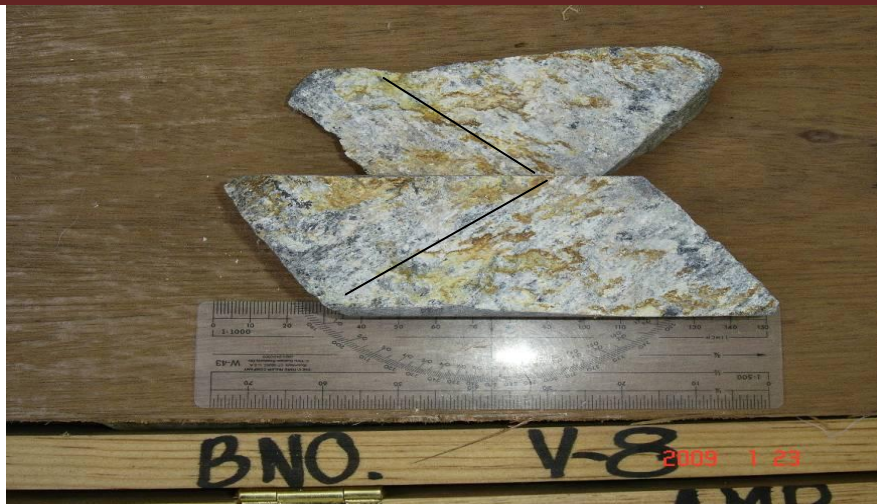
**Fotografía II.19** - Detalle de una muestra de núcleo del Bno. S8 (perforado verticalmente), que contiene un plano de falla con estrías inclinadas que indican un movimiento con componente lateral (líneas negras).

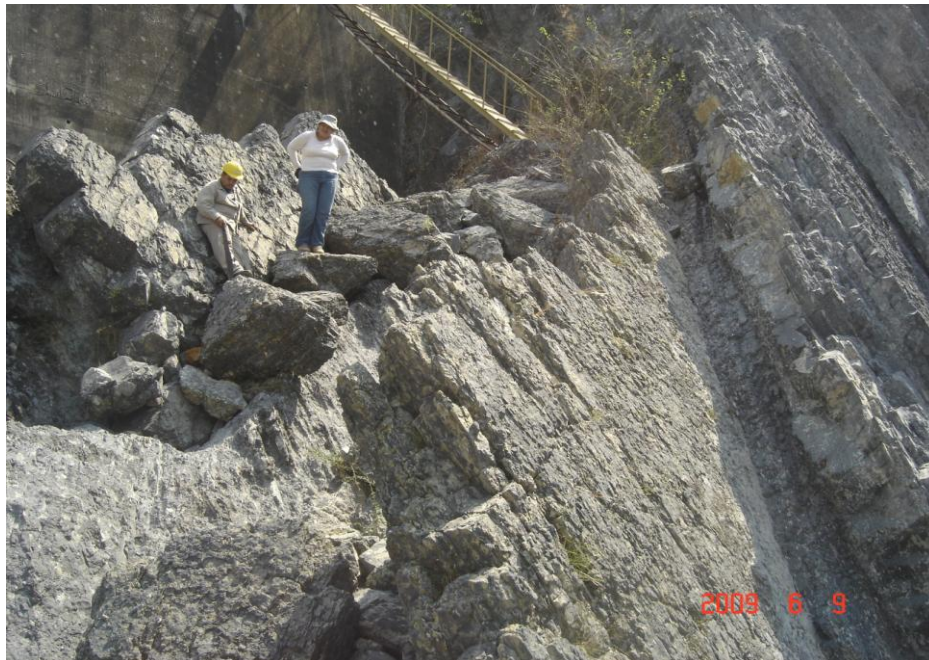
**Fotografía II.20** - Panorámica de la secuencia volcanosedimentaria tobácea donde se tienen fallas paralelas a la seudostratificación (movimiento capa-capa), con zonas de cizalla de hasta 10 cm de espesor. Afloramiento ubicado en la margen izquierda de la salida del Vertedor.

En la zona del vertedor, donde se tienen los afloramientos mas expuestos de la secuencia tobácea, se observó un sistema de fallamiento paralelo a la seudostratificación de estas rocas (sistema **Sis3**, movimiento capa-capa). En estos planos de falla se tiene una zona de cizalla con brecha y re-cristalización principalmente de epidota y calcita, también con estrías de falla que indican fallamiento normal con componente lateral (fotografías II.17 y II.18).

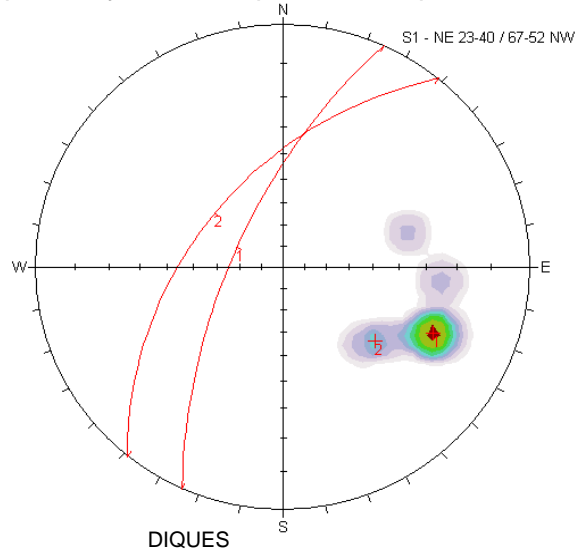
**Figura II.16** - Estereograma que muestra el sistema **Sis1** de fallas-fracturas, donde se emplazaron los diques de diorita.

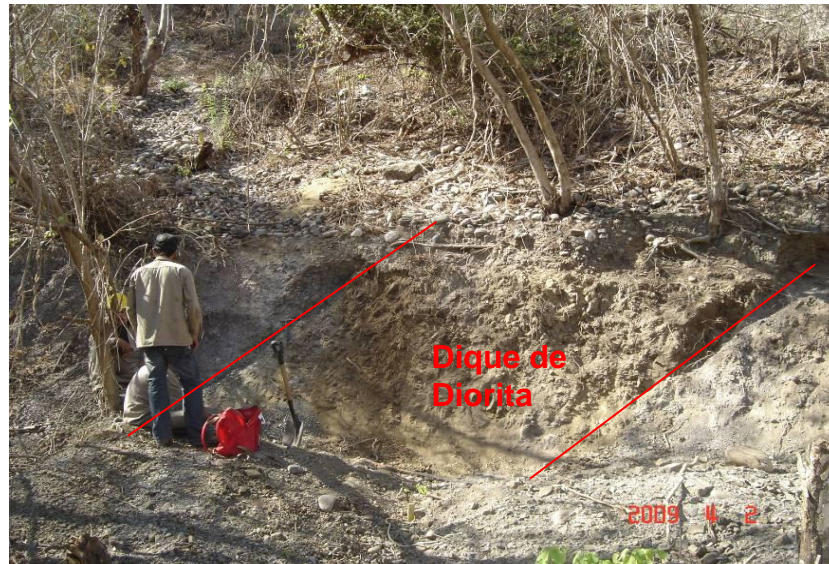
**Fotografía II.24** - Dique de diorita emplazado en el sistema de fallas-fracturas **Sis1** (líneas rojas).

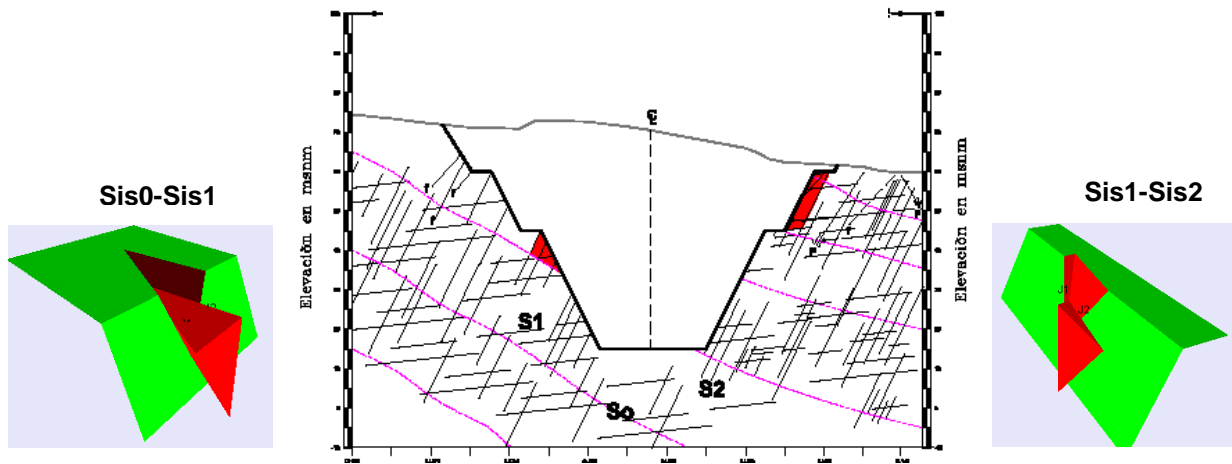
**Figura II.17** - Sección esquemática perpendicular al eje longitudinal de la Obra, con la representación de las cuñas que se formaran durante las excavaciones.

La Figura II.16 que corresponde a una parte de la sección estructural realizada de forma perpendicular al eje de la Obra, se muestran los sistemas de fracturamiento-fallamiento y la pseudoestratificación presentes, así como la representación en 3D de las cuñas que ellos formaran durante la excavación.

Al igual que en la obra anterior, para el **talud derecho** de la Obra se formarán cuñas con posibilidades de deslizamiento (inestables) al intersectar los sistemas de fracturamiento Sis1 y Sis2 con el corte de talud, con un Factor de Seguridad  $F_s$ : 1,725.

En el **talud izquierdo** de la misma obra, se conformarán cuñas inestables al intersectar la pseudoestratificación Sis0 y el sistema de fracturamiento Sis1 con el corte de talud, con un Factor de Seguridad de  $F_s$ : 3,588. Para el talud sur o frontal de la Obra de Toma, se proyectó un corte con pendiente de 0,25:1 que en la parte superior inicia en un patio de maniobras con elevación de 60,0 msnm.

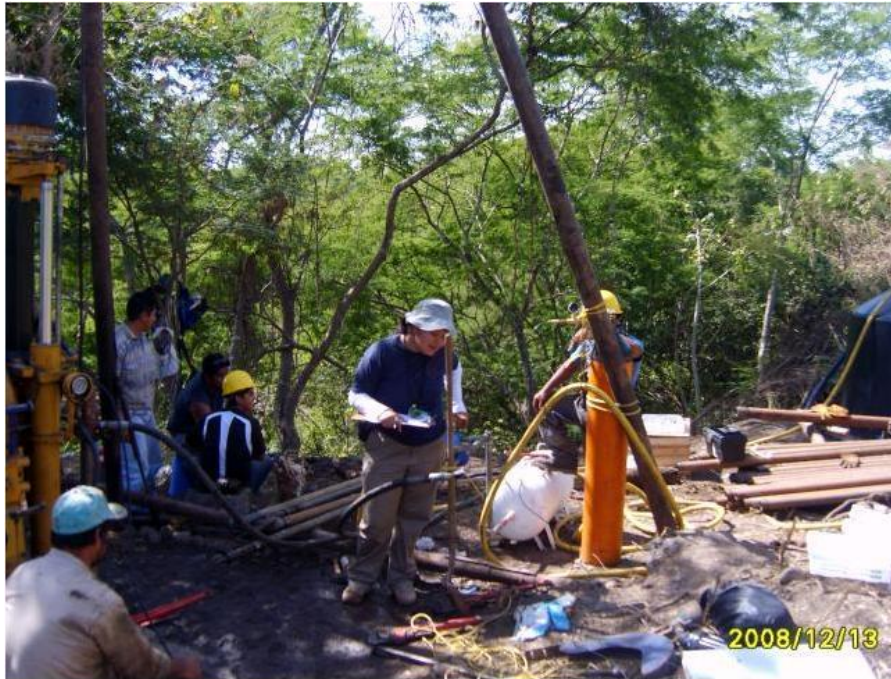
Fotografía III.1 – Equipo para realizar pruebas de permeabilidad.

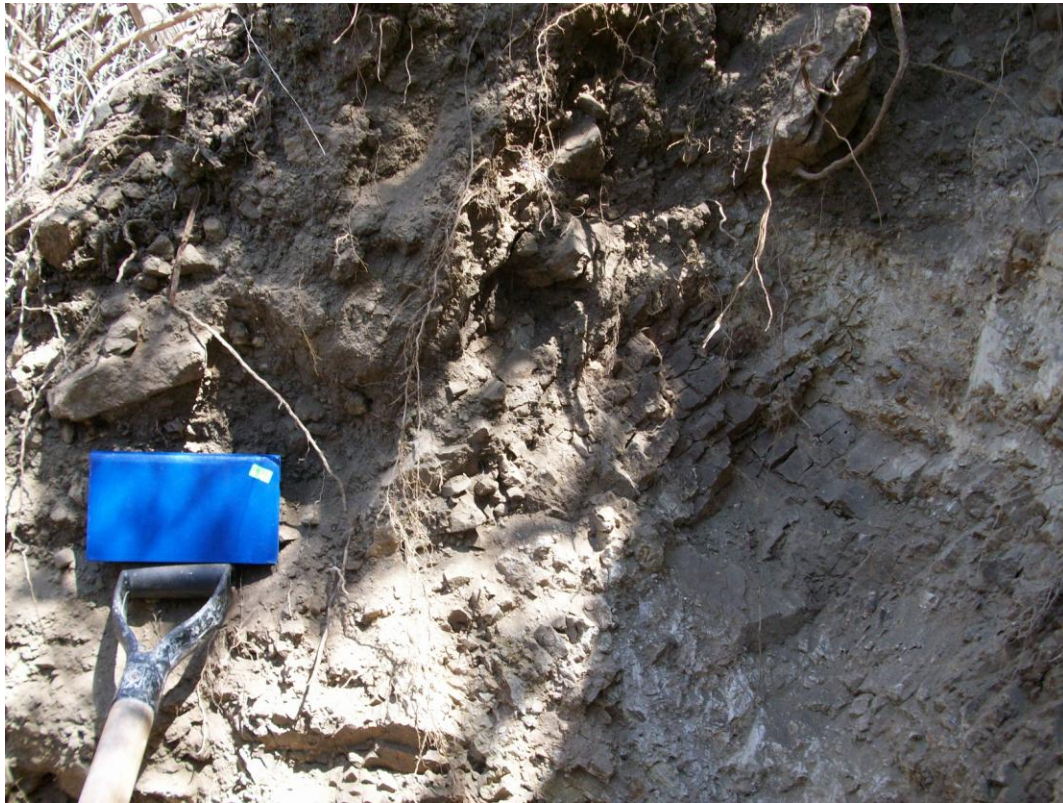
Fotografía III.2 – Pozo a cielo abierto.

Con el propósito de conocer más detalles en la zona de más interés se excavaron 50 m<sup>3</sup> de depósitos poco consolidados (suelos y roca alterada), repartidos en 4 pozos a cielo abierto (PCA). Cabe resaltar que, a pesar de las excavaciones realizadas, no se pudieron observar las expresiones de las fallas en la superficie del terreno y en uno de ellos se observo en forma bien definida un dique, como se ilustra en la fotografía III.2.

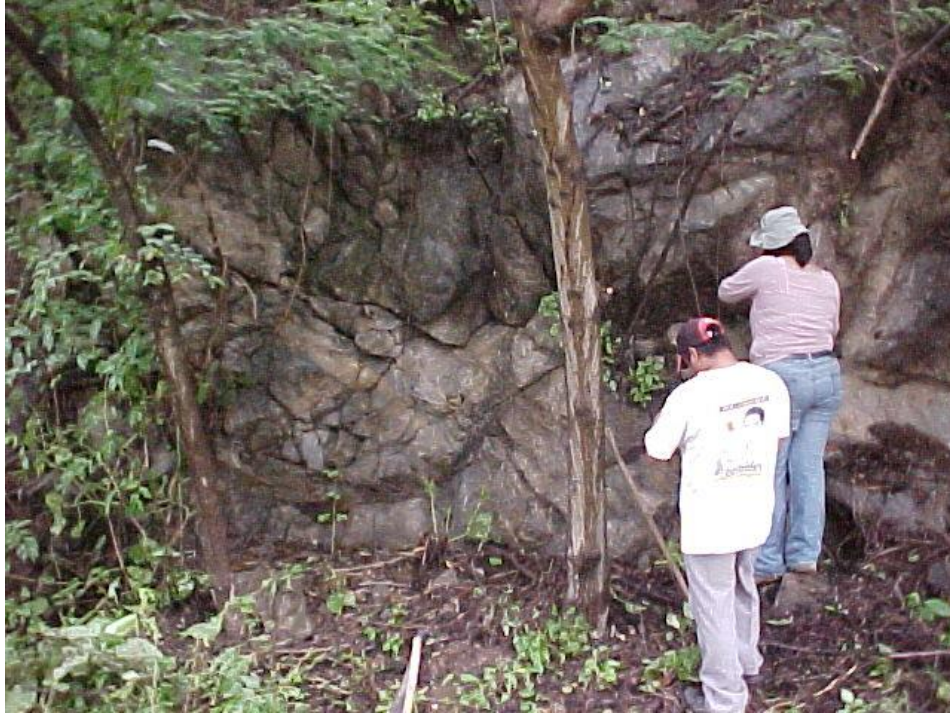
**A-1 - Toma de datos Estructurales.**

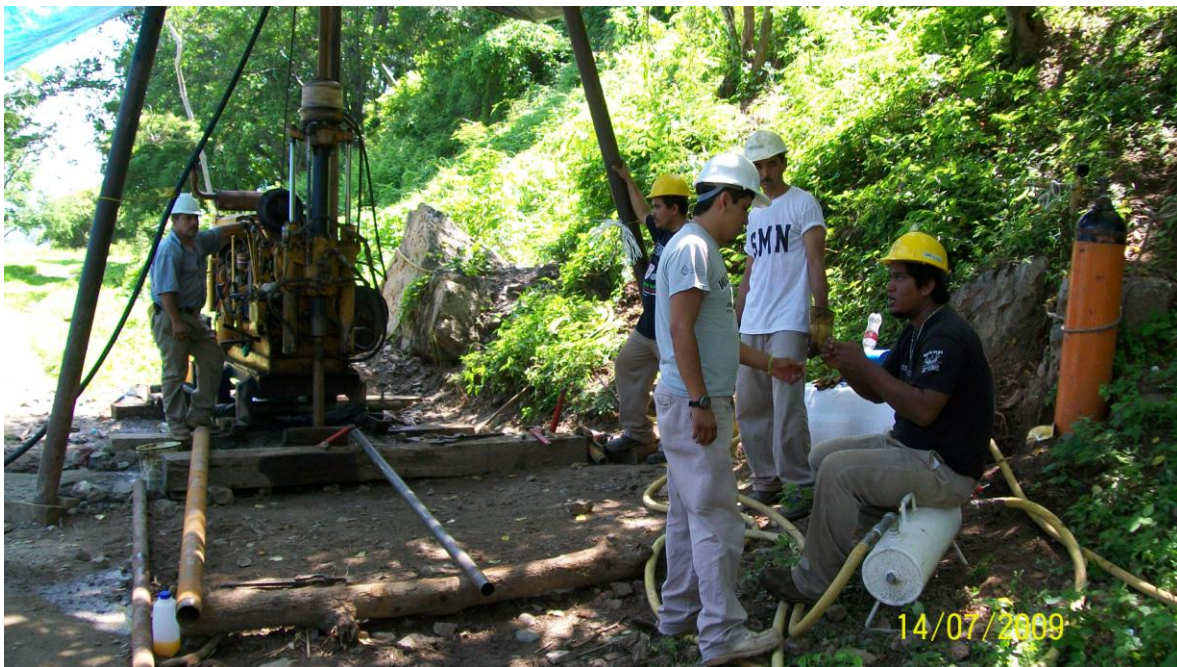
**A-2 – Brigada de Perforación.**

Para conocer detalles de la estratigrafía del subsuelo y registrar algunas de las fallas mas importantes se realizaron 628 m de perforación con recuperación de núcleo en diámetro NQ (74.5 mm) y, como complemento, se revisaron informes de los núcleos obtenidos en campañas exploratorias anteriores.

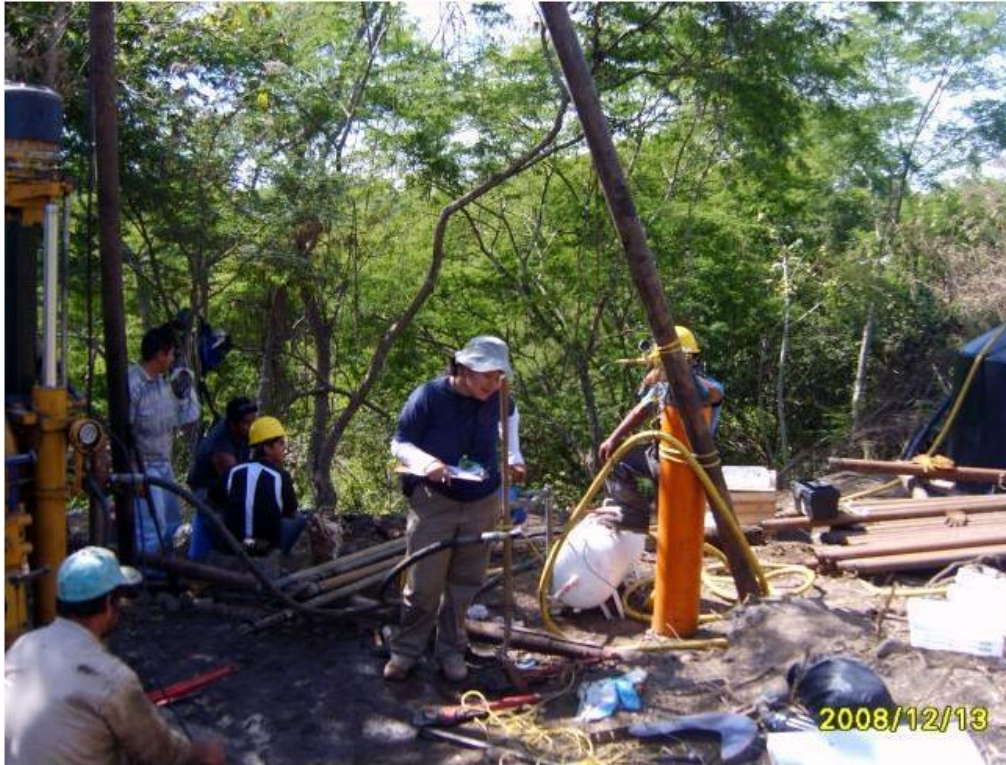
**A-4 – Realización de pruebas de permeabilidad**

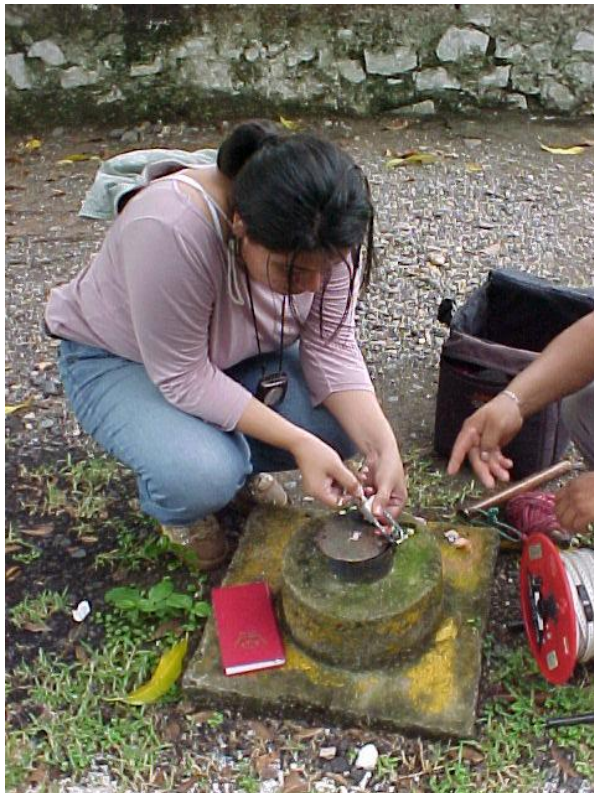
**A-5 – Toma de Niveles Freáticos.**
