**CAMPO DE CONOCIMIENTO: INGENIERÍA CIVIL**

**INTERPRETACIÓN DE RESULTADOS DE EXPLORACIÓN PARA  
EL DISEÑO DE UNA PRESA**

**T E S I N A**

**ESPECIALISTA EN GEOTECNIA**

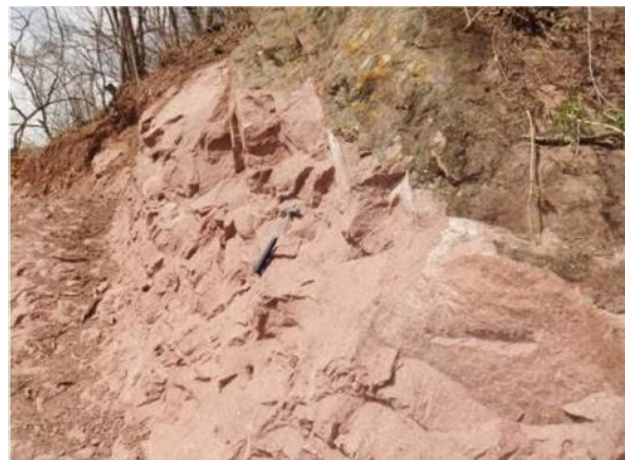
La unidad de tobas y brechas riolíticas abarca gran parte de la zona, presentan una pseudoestratificación incipiente con capas masivas con un contacto bien marcado por una pseudoestratificación de capas delgadas (Figura 3); presentan un contacto concordante con la secuencia de rocas basálticas que le subyacen y con las tobas e ignimbritas riolíticas que le sobreyacen. Presentan una estructura masiva, con texturas porfídicas, microlíticas y tobácea a brechoide. El fracturamiento en estas rocas es de escaso a moderado, excepto en algunas partes donde se tienen 2 sistemas de fracturamiento intenso

Figura 3, Tobas riolíticas masivas con pseudoestratificación incipiente

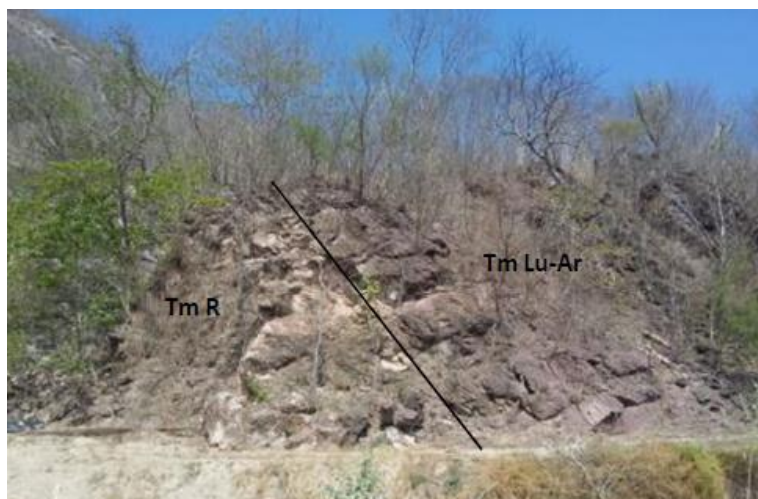
la base por una serie de materiales volcánicos de composición andesítica y basáltica, alternando con capas de materiales tobáceos gruesos y finos con fragmentos observables de andesitas porfídicas, andesitas y dacitas; se encuentran en contacto concordante con la ignimbrita riolítica (Figura 5). Conforme asciende la secuencia se observa un ambiente sedimentario pasando de capas brechoideas a areniscas, limolitas y lutitas con espesores de capa de 0.5 a 0.005 m para las capas de material grueso y fino, respectivamente. Estas rocas se presentan con una estratificación bien definida, paralela a todas las secuencias volcánicas anteriores, de rumbo NW – SE y buzando al SW, inclusive entre

Figura 5, Secuencia de rocas vulcanosedimentarias con estratificación y su contacto concordante con las ignimbritas que la subyacen

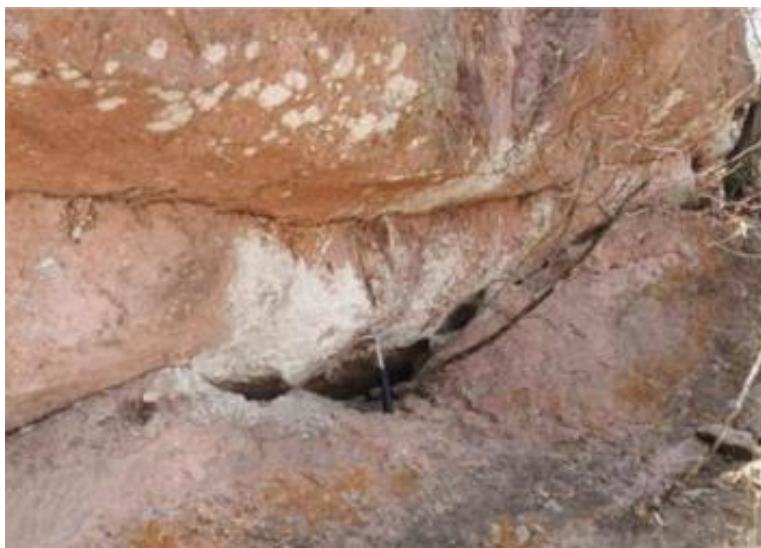
La pseudoestratificación (Figura 9) se presenta de escasa a moderada en las ignimbritas y tobas líticas; la observamos en esporádicas partes de manera abundante donde las tobas están en capas más delgadas; aguas abajo la secuencia vulcanosedimentaria la muestran con gran abundancia; su dirección preferencial en ambos márgenes es NW 49° con una inclinación de 51° hacia el SW, esto en base al análisis

Figura 9, Erosión superficial sobre un plano de pseudoestratificación

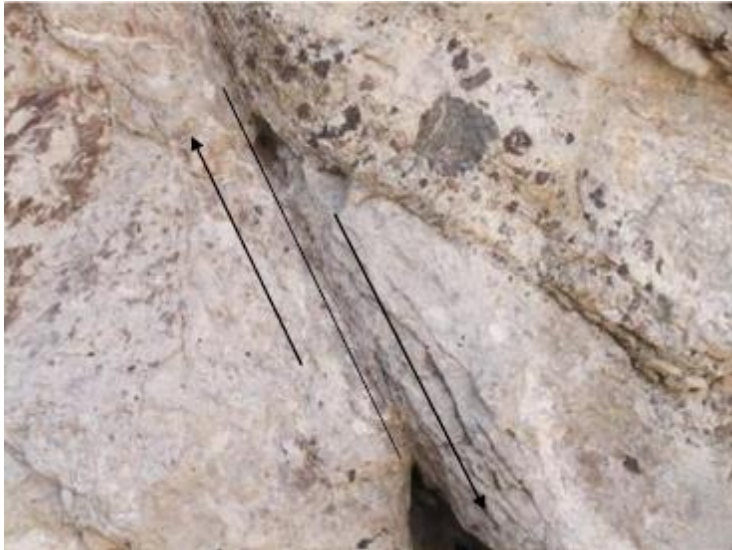
Figura 10, Plano de falla con fracturamiento intenso, roca triturada y una delgada capa de sílice recrystalizada

sus planos, la cual está representada por fracturamiento intenso o roca triturada, además de que en algunos planos también se puede encontrar recrystalización de calcita, sílice, óxidos o estrías y escalones de falla (Figura 10).

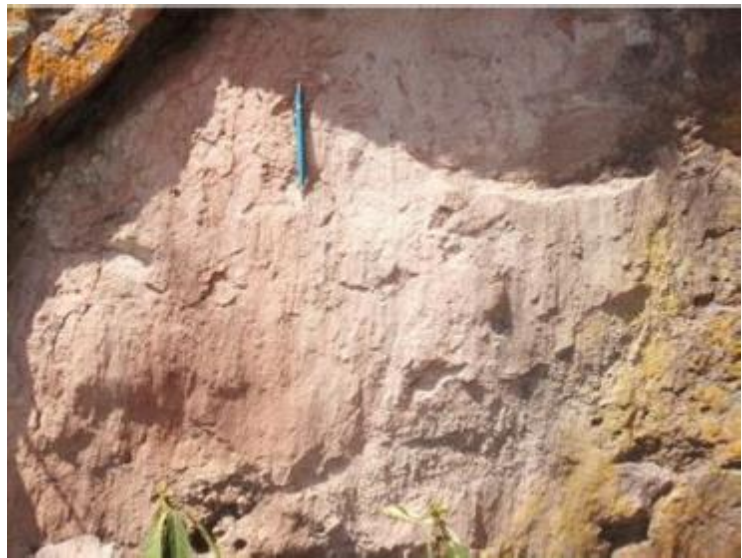
Figura 11, Plano con estrías verticales de falla

ambos márgenes. En los planos de estas estructuras se observó zona de cizalla con fracturamiento intenso y roca triturada de espesor variable mayor a 5 cm, y en algunos casos también se observan estrías verticales o inclinadas, sus paredes se presentan planas y lisas o ligeramente onduladas (Figura 11), pueden estar cerradas o abiertas con relleno de suelo o arcilla, a profundidad se encuentren con brecha de falla o rellenas de calcita o arcilla.

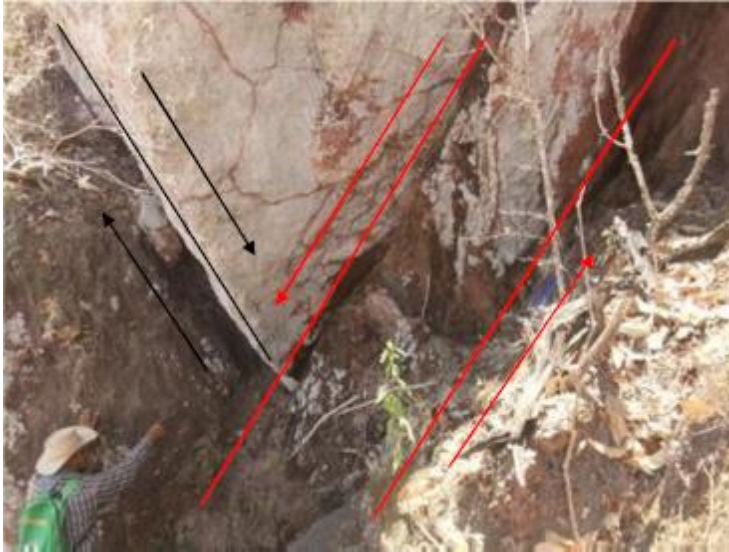
Figura 12, Sistemas de falla F1 y F2, el primero paralelo a la pseudoestratificación (línea negra) que es cortado y desplazado por el sistema de fallas F3 de rumbo N – S (línea roja)

El sistema F3 es el más escaso y se considera el más antiguo, sus planos de falla son casi verticales con dimensiones de 3 a 15 m de longitud y de 2 a 5 m de altura principalmente en la margen derecha, en algunos planos se presentan estrías inclinadas, que indican una componente lateral izquierda; en una de ellas el relleno alcanza los 25 cm con material tobáceo y brechoide rojizo (Figura 12). Como se mencionó en el apartado 3.1, no hay relación

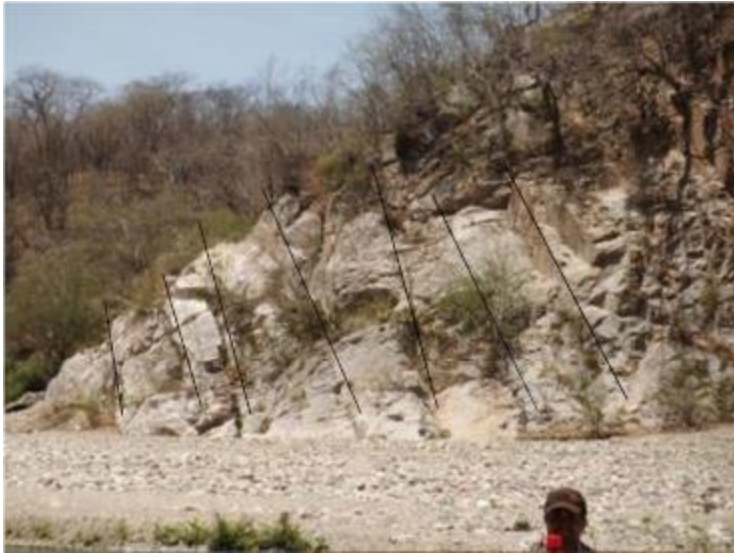
Figura 14, Fracturamiento intenso a moderado representativo del sistema de fracturas f1

Las fracturas afectan por igual a las diferentes secuencias de rocas volcánicas, se presentan de forma moderada a intensa sobre las ignimbritas riolíticas, generando bloques prismáticos de diferentes tamaños con caras planas y lisas, con dimensión variable de decímetros hasta 5 m; mientras en las tobas y brechas riolíticas y basaltos se presentan de forma moderada a escasa y generan

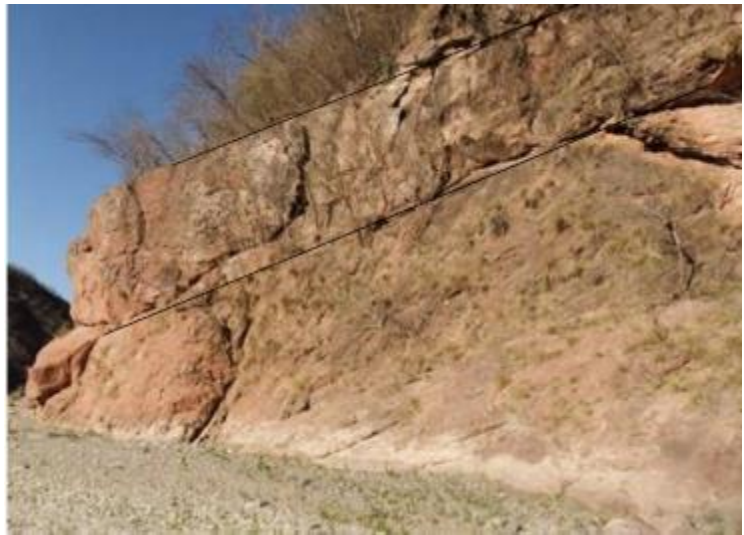
La frecuencia del sistema f1 es similar en ambos márgenes, pero el sistema f2 se comporta de forma diferente en cada margen; el sistema f3 sobresale en la margen derecha con dirección N – S con buzamiento de 37° al E.

Figura 15, Fracturamiento escaso pero mayor del sistema f3

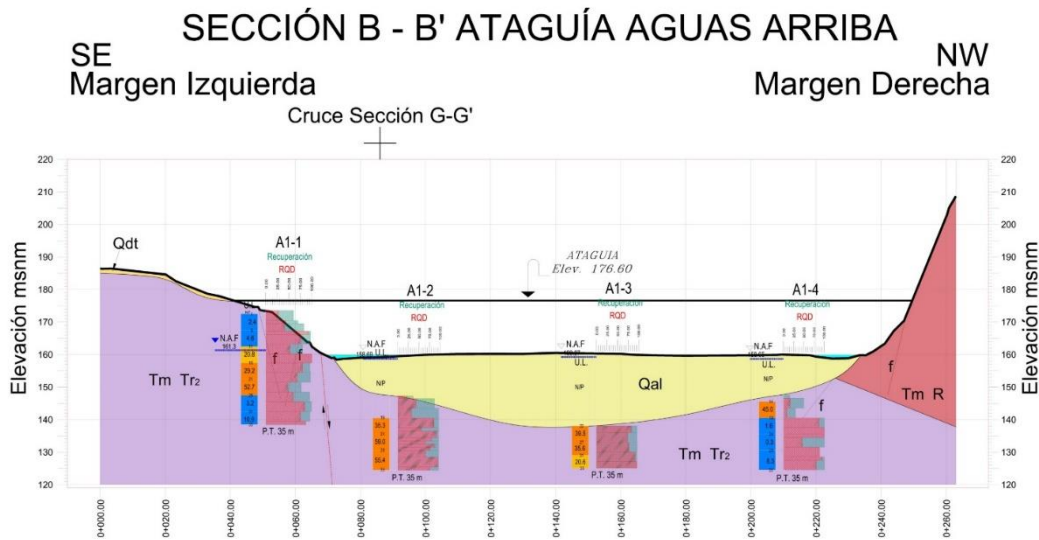
Figura 19, Sección geológica B - B' sobre el eje de la Ataguía Aguas Arriba

Sobre el eje de esta ataguía se realizaron 4 sondeos exploratorios a la profundidad de 35.0 m y cortaron un total de 140 m. Estos barrenos están ubicados 3 en el cauce del río y 1 en la margen izquierda, cortaron 46.2 m de materiales aluviales y 93.8 m de tobas y brechas riolíticas (Figura 19). A continuación se hace una breve descripción de cada barreno:

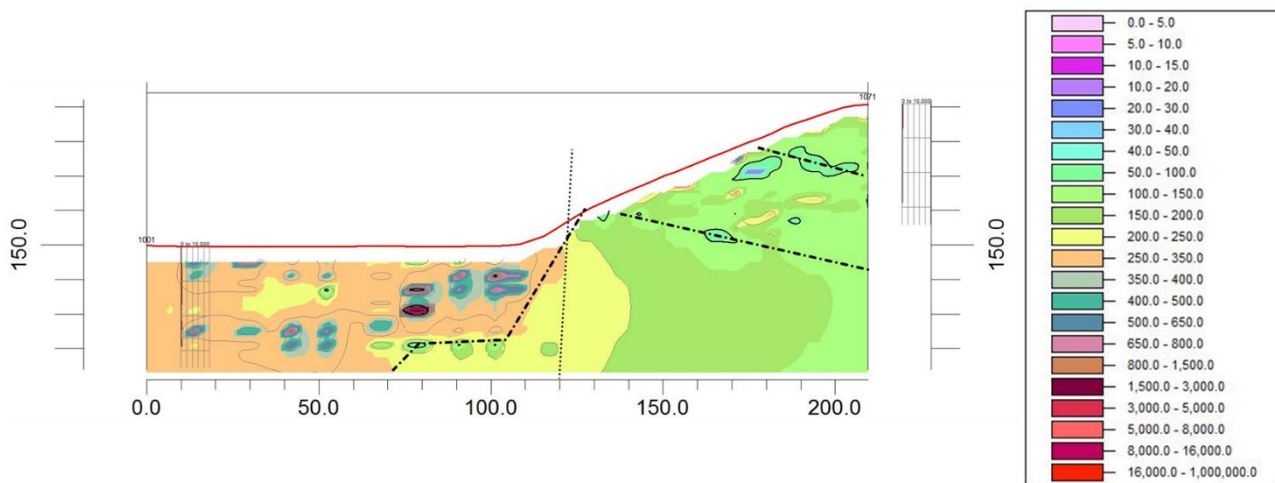
Figura 26, Línea LE – 1

Los resultados de resistividad en la línea LE – 1, observamos la presencia de un escalón en los valores de resistividad en la zona donde se inicia el talud, así como la presencia de dos capas casi horizontales y que buzan en la dirección final de la sección, además de un aumento en el espesor aproximado de 26 m en las gravas de la zona del playón, por debajo de este los resistividades son mayores. Los primeros 8 metros son un cuerpo tabular casi horizontal de alta a muy alta resistividad, se consideras como una capa de gravas empacadas; además observamos una estructura subvertical al final de la sección 2 y otra a los 29 m del origen de la línea 1, se estima que se encuentran poco compactados y plantea una falla de tipo normal en el escalón observado.

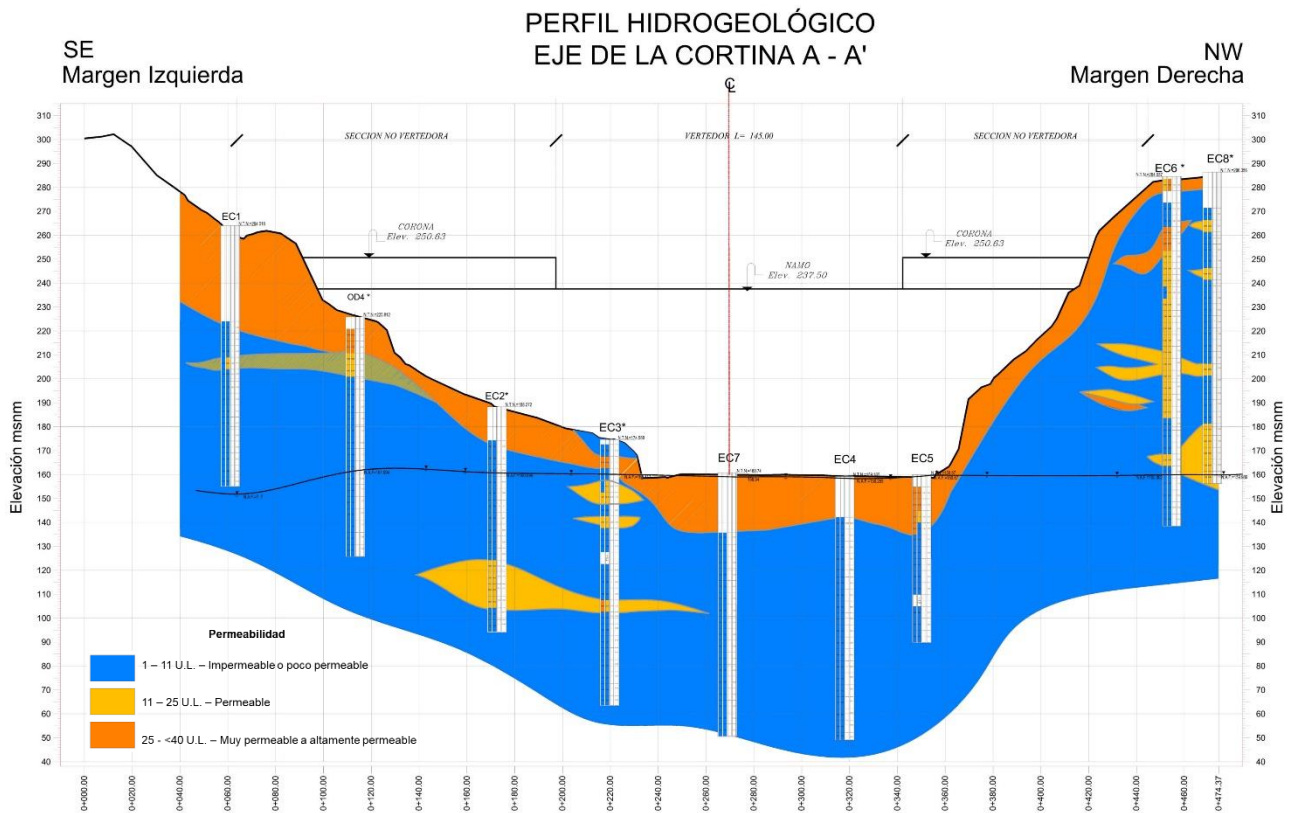
Al analizar la información de los datos de niveles freáticos en los pozos de observación de la boquilla, casi todos presentan un nivel freático similar al nivel del río, excepto en el sondeo EC1 de la margen izquierda donde este nivel se encuentra por debajo del espejo del río. Si tomamos esta información lineal sobre la boquilla, se puede inferir que el agua se infiltra en el macizo rocoso y fluye a través de los sistemas de fallamiento y fracturamiento hasta estabilizarse con el nivel del río.

Figura 45, Sección hidrogeológica del eje de la cortina con la profundidad de los NAF's

Pero si analizamos la información de todos los pozos de observación en conjunto se observa que en algunas zonas se presentan como en bloques alineados casi N-S pero aislados y con diferente elevación. La interpretación que se infiere para esta alineación de los niveles de agua, es que en los bloques donde el nivel es bajo, a profundidad los barrenos cortan o coinciden con alguna traza de las fallas mayores del sistema F2 que son las discontinuidades que se alinean en dirección promedio NE15°SW y casi verticales, y tal vez estas se cruzan con los otros sistemas de fallas o fracturas

Por otro lado se interpreta que en general todo el macizo rocoso se comporta como de impermeable a poco permeable, esto con base en los bajos valores de absorción encontrados durante las pruebas de permeabilidad en esos barrenos y correlacionable también con los altos valores promedio de recuperación y RQD obtenidos que nos indican que el macizo rocoso es de buena a excelente calidad, excepto en puntos aislados como en el EC1. Lo impermeable del macizo rocoso se corrobora al analizar el caso del sondeo EC1 ubicado en el extremo SE de la cortina, donde no se tiene nivel freático o éste se encuentra por debajo de su fondo (profundidad total) que está a la elevación de 153 msnm, 7 m por debajo del espejo de agua del río (elevación 160 msnm). Para el sondeo EC1 y los demás que se encuentran a su alrededor OD10 (al N), OD11 (al SSW), OD4 (al WNW) y OD5 (al SW), y separados entre 42 y 65 m de distancia, se interpreta que no hay comunicación de agua entre ellos, ya que en estos 4 sondeos el agua se encuentra entre 2 y 4 m por arriba del nivel del río, mientras que en el sondeo EC1 no se tiene NAF.

- El sistema de fallas F2 se presenta en la margen izquierda como principal causa de filtraciones y por lo cual se tiene un nivel de aguas freáticas por debajo del espejo del río en el sondeo EC1.
