**UNIVERSIDAD NACIONAL  
AUTÓNOMA DE MÉXICO**

**ANÁLISIS GEOTÉCNICO DEL MACIZO ROCOSO DE LA MARGEN  
DERECHA DE LA C.H. LA YESCA PARA EL DESPLANTE DEL PLINTO**

**T E S I N A**

**ESPECIALISTA EN GEOTECNIA**

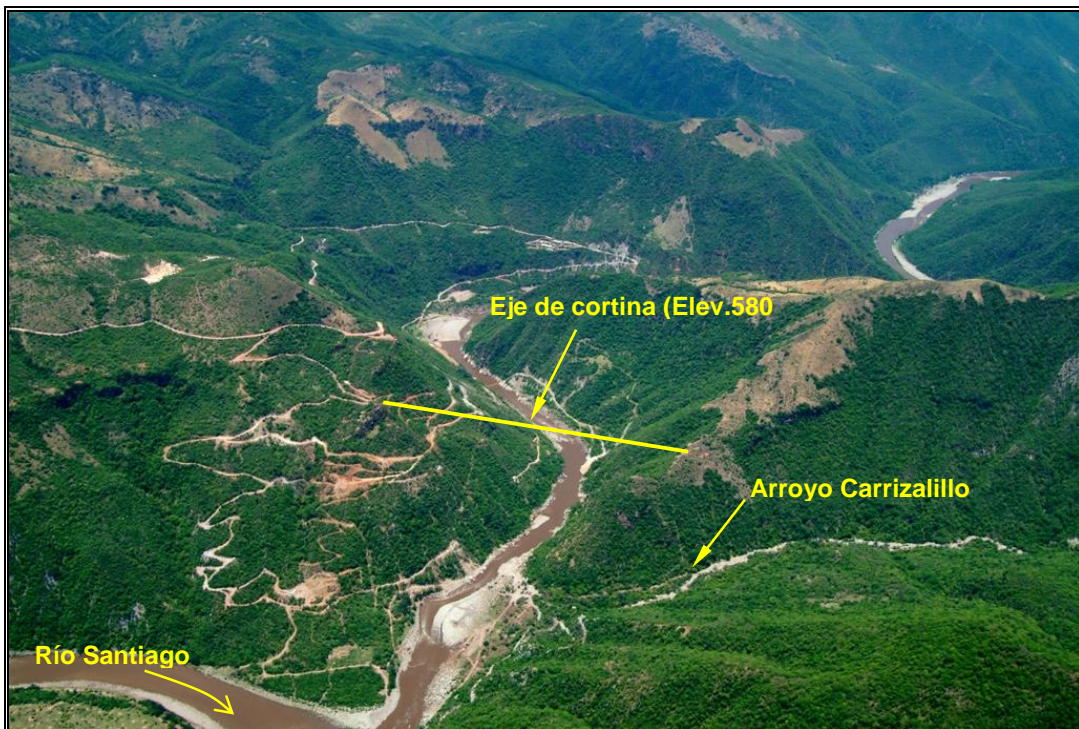
El sitio propuesto para la construcción de la P.H. La Yesca corresponde a un estrechamiento ligeramente asimétrico de topografía irregular, conformada por zonas con paredes de roca muy continuas de fuerte pendiente, que contrastan con superficies escalonadas de pendiente suave y uniforme, sobre todo hacia la margen izquierda. En la margen derecha, entre las elevaciones 400 y 580 msnm, abundan zonas escarpadas en la ladera; en esa margen el rasgo topográfico más importante es el parteaguas que limita la subcuenca del arroyo Carrizalillo a la cota 575m, definido también por el contacto geológico entre dos unidades de roca.

Figura 3. Vista general de la zona de la boquilla (CFE,2007).

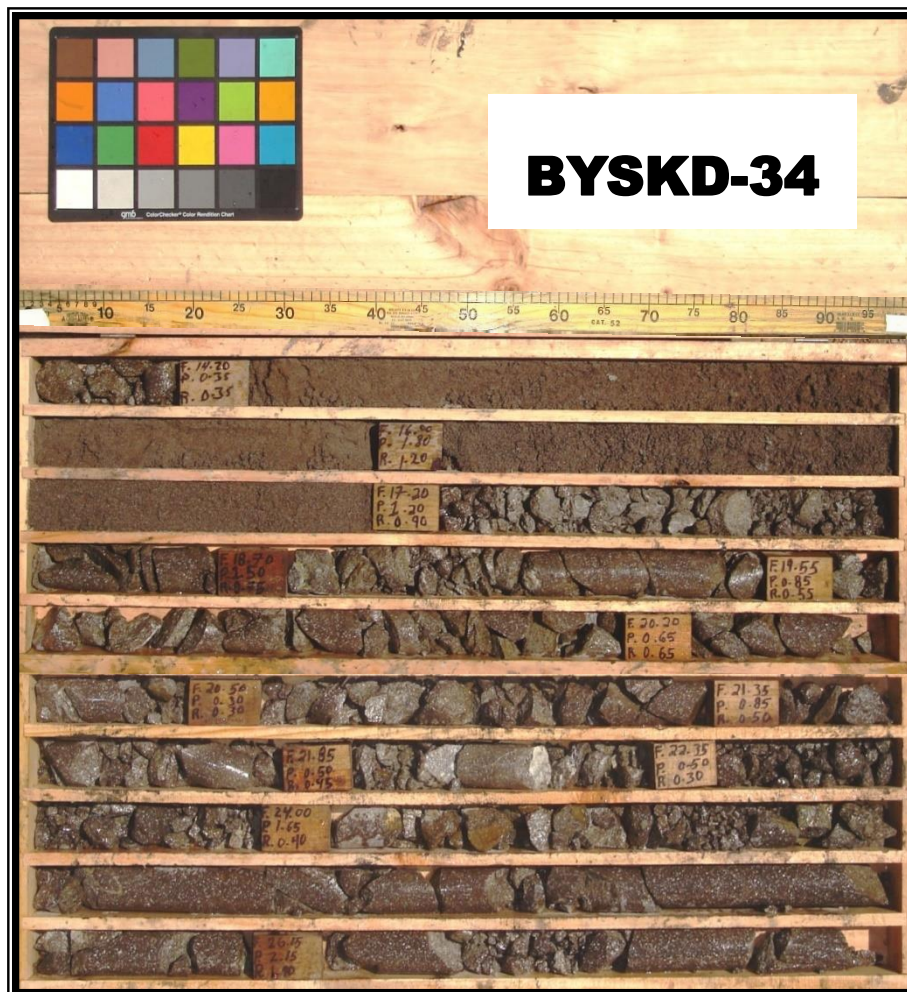
De igual forma se hace notar que durante su desarrollo ocurren algunas fallas que afectan al macizo rocoso con la presencia de óxidos ferrosos y seiricta principalmente y en menor proporción se hacen presentes minerales arcillosos; de estas estructuras se pueden mencionar como importantes una zona de falla a la profundidad de 17,20 a 18,50 m, en donde se tiene la presencia de una roca con un aspecto brechoide, deleznable y con poca presencia de arcilla, debido a la fragmentación de la roca no se puede determinar la inclinación de esta estructura.

Figura 16. Muestra del núcleo seco del tramo 14,00 a 27,30 m (CFE, 2007).

Igualmente, en el intervalo 18,70 a 19,30 m se vuelve a presentar roca brechoide, deleznable y fragmentada, sin embargo, en este intervalo si se hacen presentes una serie de planos de fracturas que tienen entre  $50^\circ$  y  $55^\circ$  de inclinación, con lo cual se puede interpretar que el resto de la estructura tiene esa actitud y se correlaciona con la falla La Rodilla mapeada en la superficie.

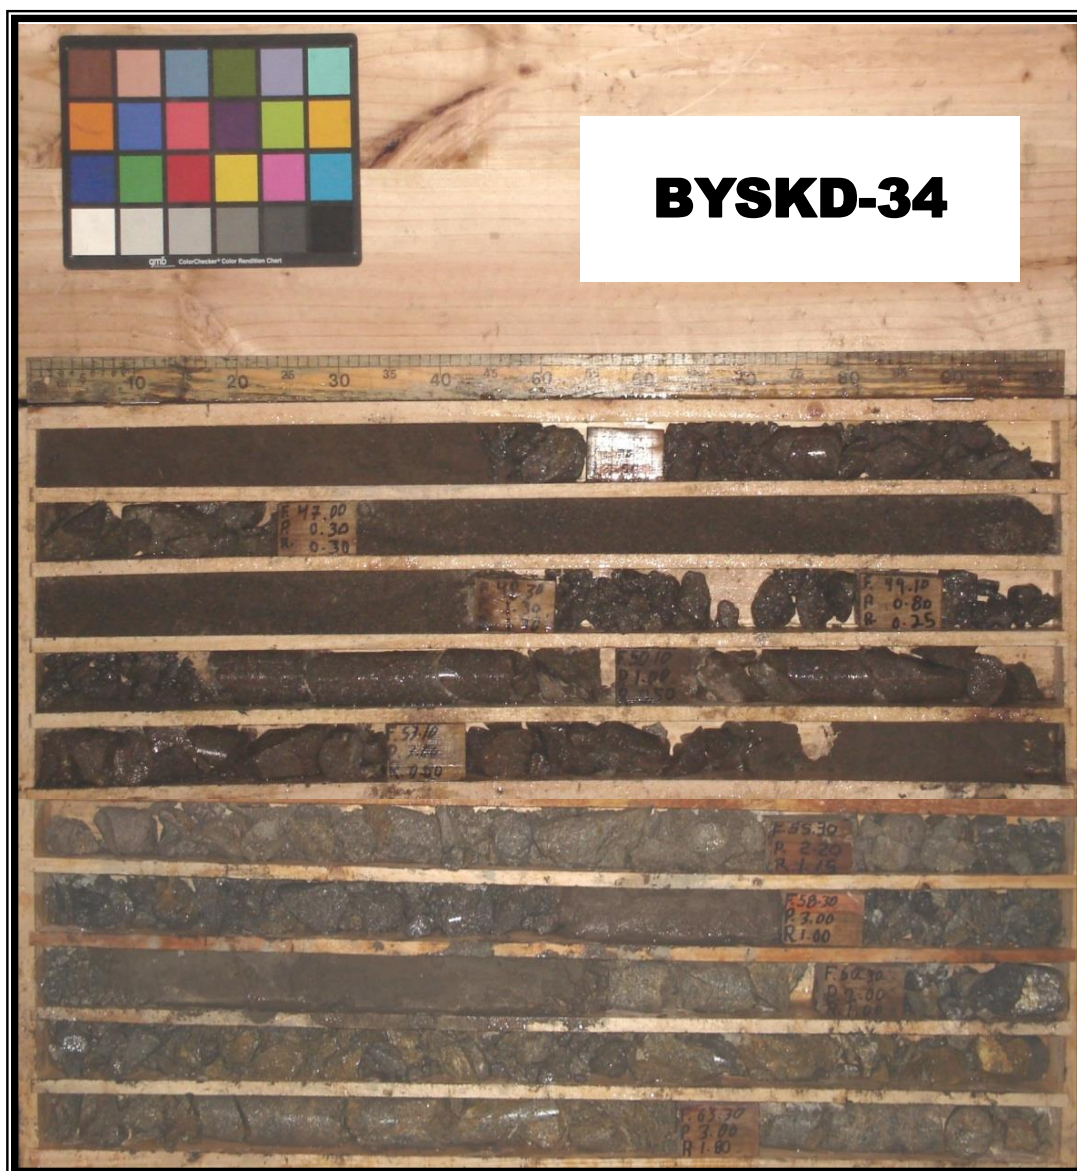
En el intervalo de 54,50 a 60,30 m se tiene una roca de aspecto brechoide silificada, poco deleznable y con presencia de arena dentro del intervalo 58,00 a 59.80 m, en este caso no se pudo determinar la inclinación de la fractura debido a la fragmentación de la roca.

Figura 17. Muestra del núcleo seco de 45,20 m a 63,50 m (CFE, 2007).

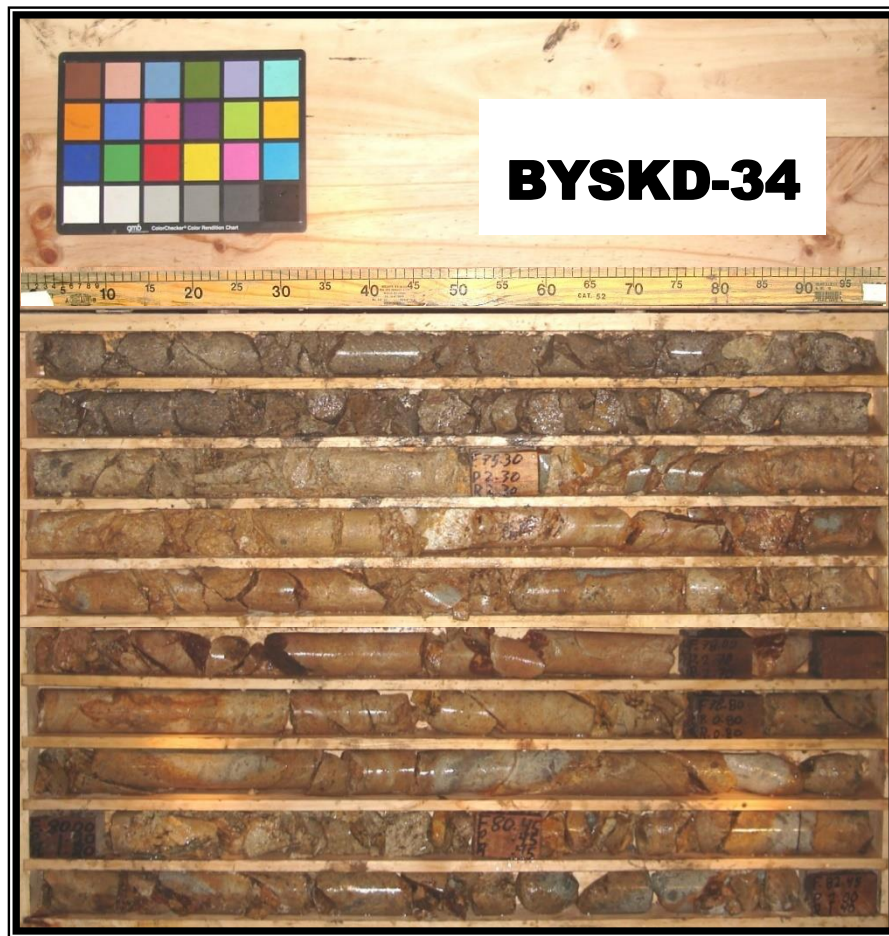
En la profundidad de 74,80 a 76,30 m se presenta una roca de aspecto brechoide, silicificada, oxidada y argilitizada, no se observa la presencia de arcilla. Dentro de esta brecha, a la profundidad de 75,30 m se tiene el contacto litológico entre la dacita porfídica y la riodacita fluidal.

*Figura 18. Muestra del núcleo seco de 73,20 m a 82,45 m (CFE, 2007).*

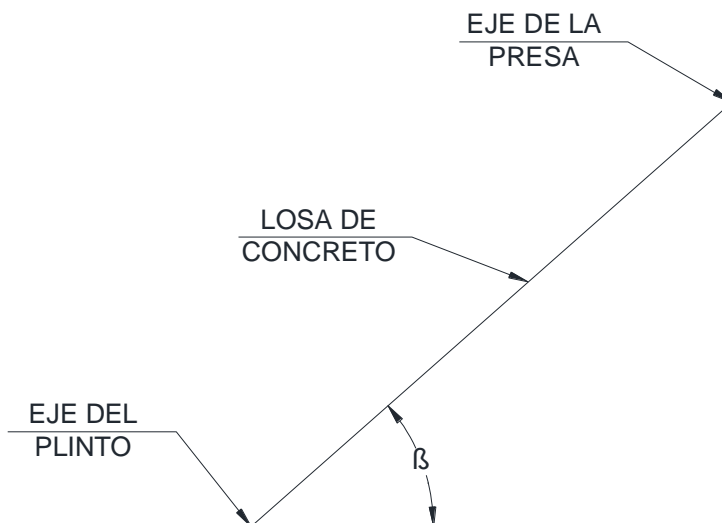
Figura 21. Pendiente de la cortina.

En la figura 21 se observa la pendiente de la cortina en su cara de aguas arriba ( $\beta$ ), en cuya proyección hacia las laderas deben estar ubicados los puntos que definen los cambios de dirección del plinto.

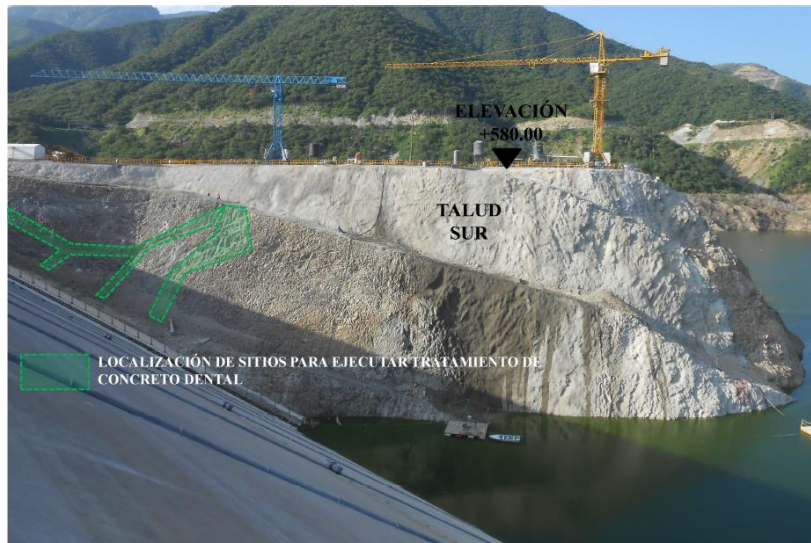
Figura 46. Proyección de sitios donde se ejecutaron tratamientos de concreto dental, vista lateral del Talud Sur del espolón de roca, (CFE, septiembre 2014).

La ejecución de los trabajos inició en junio del 2014 en los taludes Sur y Oriente, en estas zonas se realizaron trabajos de limpieza exhaustiva, para retirar el material de depósito alojado dentro de la estructura de falla. Por medio de estos trabajos y a la exploración geológica-geotécnica se identificó en el Talud Sur una estructura subvertical donde se recomendó ejecutar un tratamiento por medio de concreto dental, de igual forma se ejecutaron trabajos de concreto lanzado desde el espolón de roca, para reforzar y dar estabilidad a los taludes y así reducir las posibles infiltraciones originadas por la mala calidad del macizo.

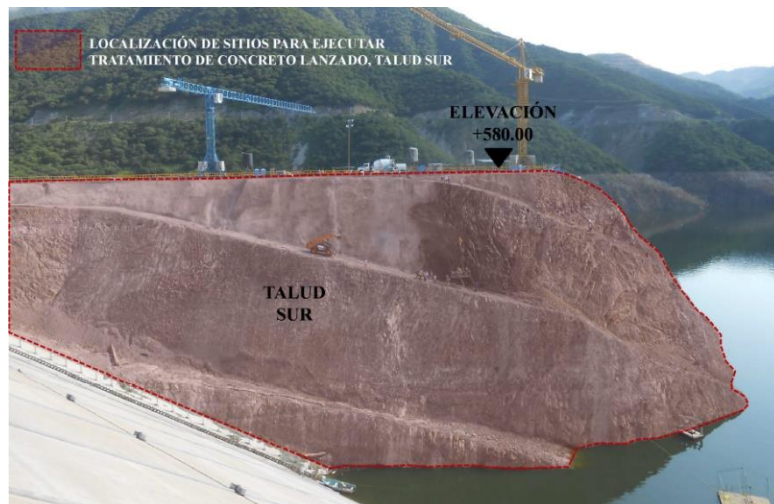
Figura 47. Proyección de sitios donde se ejecutaron tratamientos de concreto lanzado, vista lateral del Talud Sur del espolón de roca, (CFE, agosto de 2014).

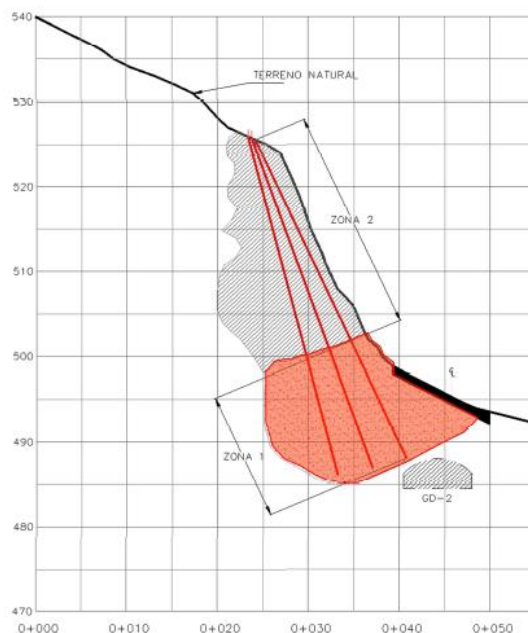
Figura 49. Zonificación del tratamiento ejecutado desde la berma +525 (CFE, 2015).

Tomando en cuenta que el objetivo del tratamiento fue realizar el reforzamiento de la pantalla impermeable entre el plinto y el tímpano oriente de la galería GD-2, se realizó una zonificación del tratamiento por ejecutar (figura 49) considerándose dos zonas, las cuales, se describen a continuación:

- **ZONA 1.** Sector donde se ejecutó la inyección en progresiones ascendentes de 5 metros de longitud, hasta 10 m por encima del nivel de desplante del plinto. En esta zona se aplicó una presión efectiva máxima de inyección de 10 kg/cm<sup>2</sup>.
- **ZONA 2.** Sector donde la inyección se realizó en una sola progresión, comprendida desde el límite superior de la zona 1 hasta el brocal del barreno. En esta zona se aplicó una presión efectiva máxima de inyección de 3 kg/cm<sup>2</sup>.

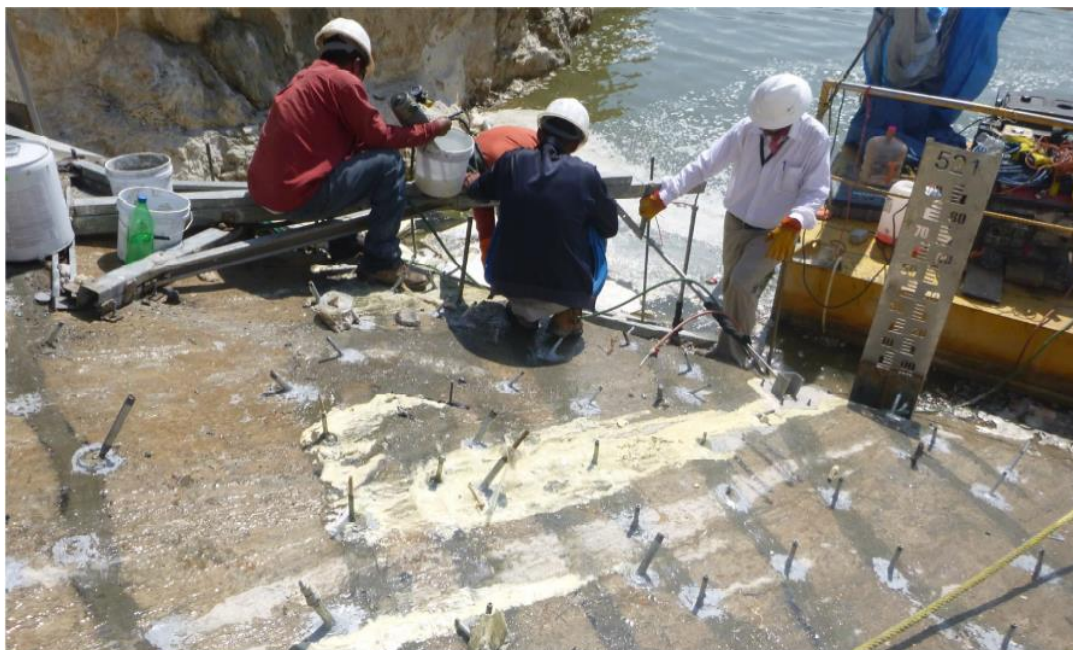
*Figura 53. Reparación de fracturas localizadas en la losa del plinto, vista desde la berma +522, (CFE, agosto 2015).*

En junio del 2015 se reiniciaron los trabajos de inspección subacuática en la losa del plinto por parte de las brigadas de buceo de CFE, cuyo objetivo era inspeccionar nuevos sitios de interés (zonas de subducción) ubicados entre las elevaciones +480.00 y +500.00. Fue así como se lograron identificar 6 puntos de succión adicionales, los cuales se localizaron entre las elevaciones +480.00 y +495.00 sobre el contacto talud-plinto y sobre el recinto del plinto.

Ante las evidencias encontradas en la estructura del plinto en el 2014 por parte de la brigada de buceo donde se identificaron una serie de grietas sobre el punto P-12 de la losa del plinto, en agosto del 2015 se realizó la reparación de la losa del plinto de manera satisfactoria por medio de un tratamiento basado en inyecciones de resina.
