Capítulo 3

PROPUESTA DE UNA CÉDULA DE EVALUACIÓN DE DAÑOS EN VIVIENDA

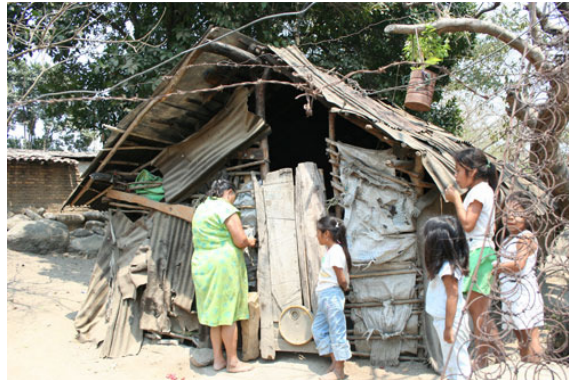
Material de desecho: Aquello que queda después de aprovechar o escoger lo mejor de algo o aquello que se utiliza y generalmente se elimina por ser inútil, estar gastado o no tener ningún valor.

Figura 3.1 Vivienda hecha con material de desecho

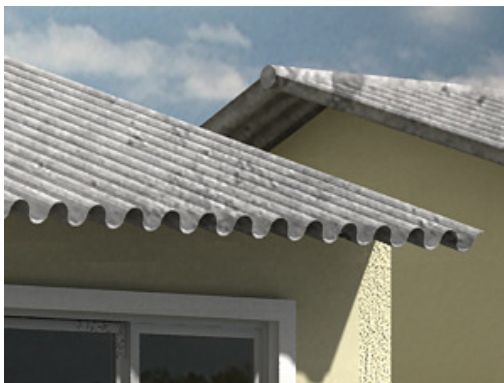
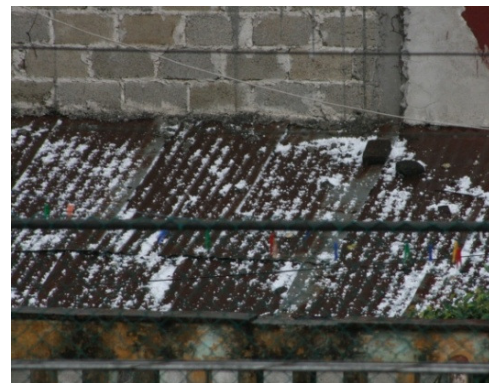
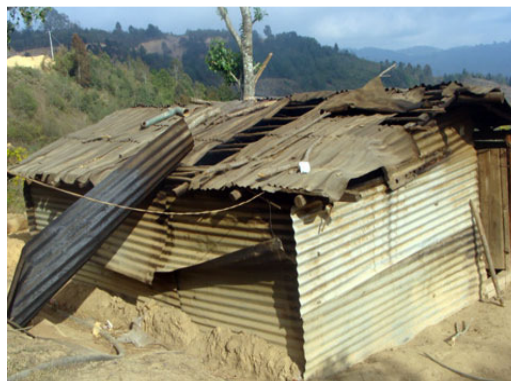
Lamina: Plancha delgada de un material cualquiera, particularmente de metal.

Figura 3.2 Vivienda con: a) lámina de asbesto en techo, b) lámina de cartón en techos y c) lámina de cartón en techos y muros

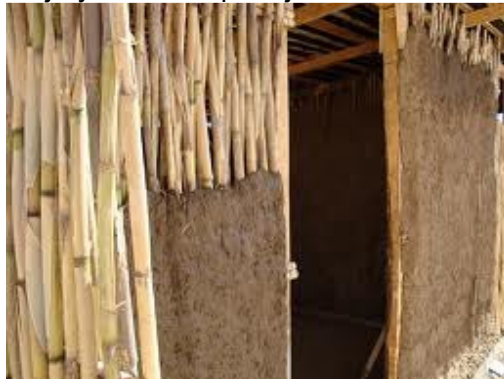
Carrizo: Planta gramínea que crece cerca del agua, con la raíz larga y rastrera, hojas planas que sirven como forraje y flores en panojas anchas.

Figura 3.3 Vivienda con carrizo en muros

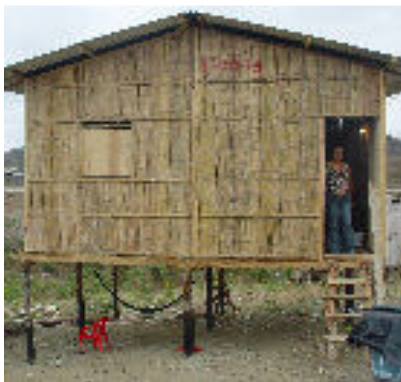
Bambú: Planta tropical o subtropical, de tallos leñosos y huecos (semejantes a las cañas), de aproximadamente 15 cm de diámetro y que alcanzan hasta 30 m de altura, muy duros y resistentes.

Figura 3.4 Vivienda con bambú como material de construcción

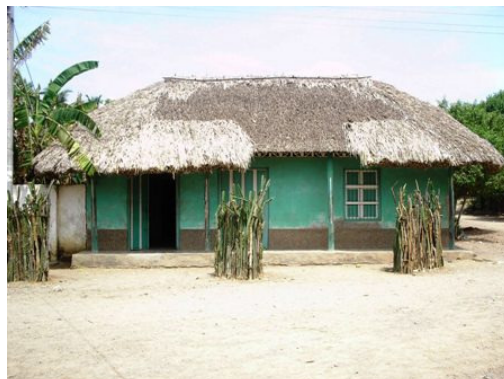
Palma: Planta que se caracteriza por tener el tallo leñoso, cilíndrico y recto, liso, áspero o espinoso, con un penacho de hojas muy grandes en forma de abanico o de pluma en la parte superior.

Figura 3.5 Vivienda con palma como material de techo

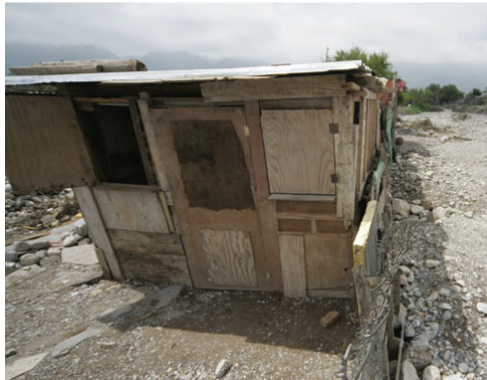
Madera: Parte fibrosa y compacta que tienen los árboles debajo de la corteza. Una vez cortada y preparada, se usa para construir casas, muebles, etc.

Figura 3.6 Vivienda con madera como material de construcción

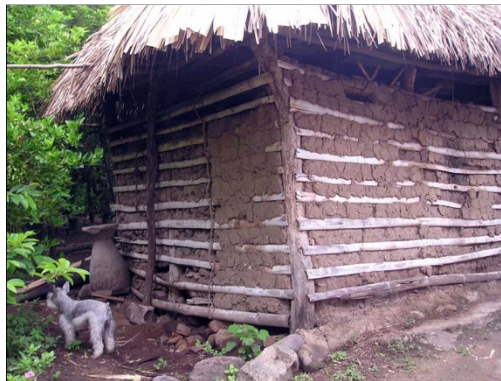
Embarro o bahareque : se conforma de una hilera de horcones hincados en el suelo que forman la pared y entre estos se coloca un entramado de varas entretrejidas que después se rellenan por uno o ambos lados con un aplanado de barro o lodo, mezclado con zacate o paja para darle mayor consistencia

Figura 3.7 Vivienda con embarro como material de muro

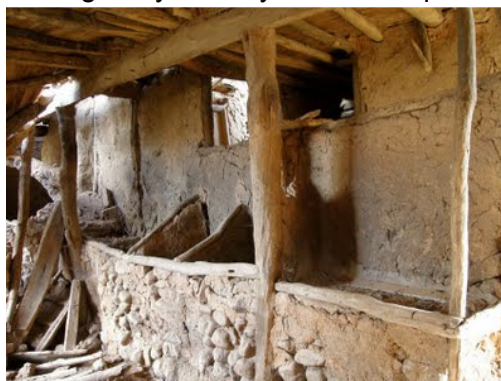
Adobe: Material de construcción, hecho de barro y paja o estiércol mezclados, secado al sol, de forma cuadrada o rectangular y de mayor tamaño que el ladrillo.

Figura 3.8 Vivienda con adobe como material de muro

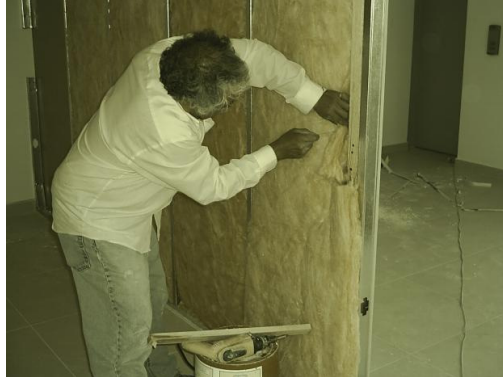
Tabla-roca: son aquellos utilizados con fines divisorios y decorativos formados a base de un bastidor metálico forrado por una o ambas caras (según se especifique) por paneles prefabricados de yeso

Figura 3.9 Vivienda con tabla-roca como material para muros

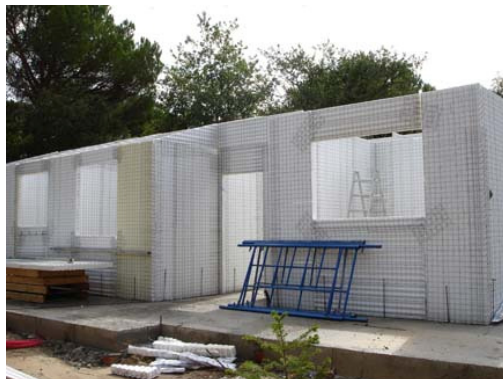
Multi-panel, panel: elemento prefabricado la cual cubre una hoja de unicel con una malla metálica permitiendo la división de viviendas u oficinas.

Figura 3.10 Vivienda con panel como material de construcción

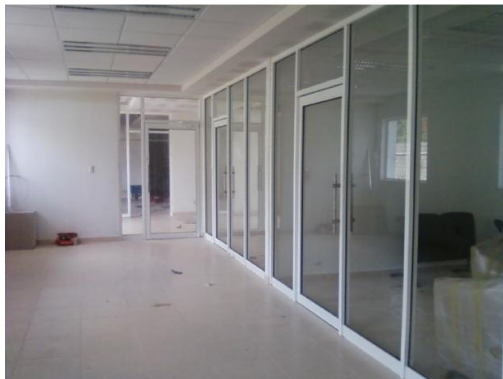
Vidrio: Material duro, quebradizo, generalmente transparente, fabricado a base de silicio.

Figura 3.11 Vivienda con vidrio como material de muro

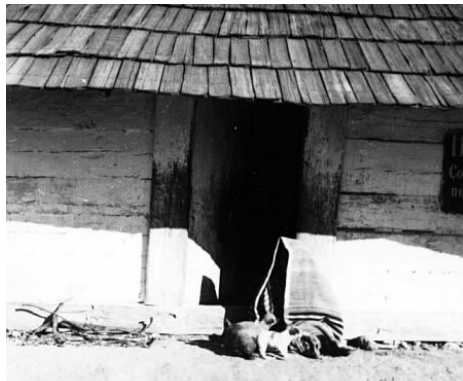
Tejamanil: Astillas de madera o madera trabajada en cortes delgados, usada para cubrir objetos o cobertizos

Figura 3.12 Vivienda con tejamanil como material de construcción

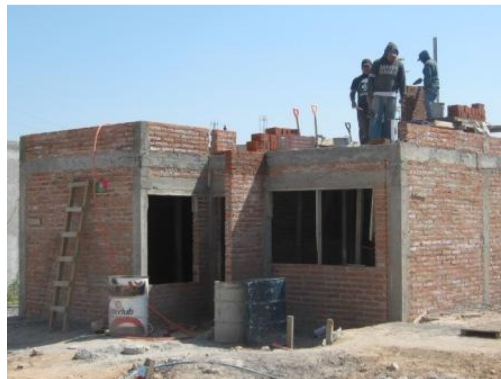
Tabique o ladrillo: El ladrillo macizo se compone de materias primas extraídas de la tierra (como arcilla), cemento tipo Portland y agua. Se puede manipular fácilmente, es económico y su formato modular permite una colocación más estable. Existen tres clases ladrillo de fachada o exteriores, cuando es importante el aspecto; el ladrillo común, hecho de arcilla de calidad inferior destinado a la construcción; y el ladrillo refractario, que resiste temperaturas muy altas y se emplea principalmente para fabricar hornos.

Figura 3.13 Vivienda con tabique como material de muro

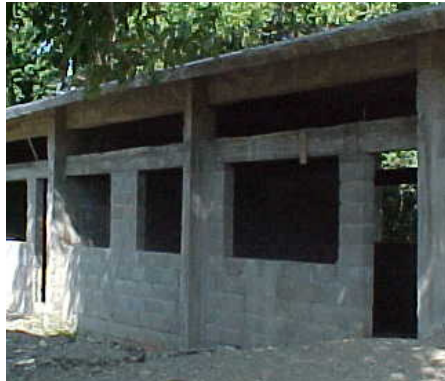
Block: Son elementos fabricados a base de cemento, arena y de agregado grueso moldeados en formas especiales, vibradas o a presión mecánica.

Figura 3.14 Vivienda con block como material de muro

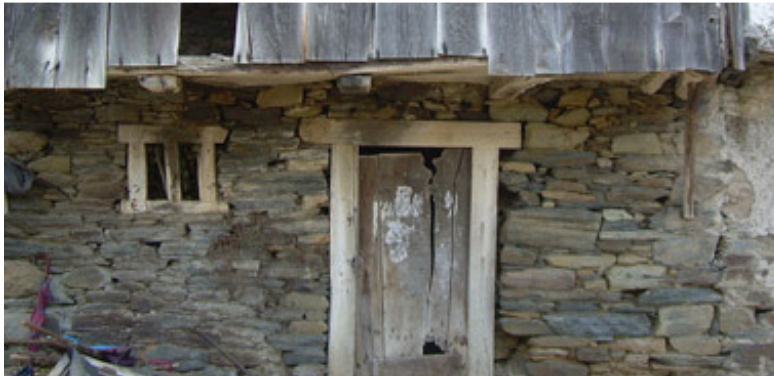
Piedra, cantera: Sustancia mineral dura y compacta, es decir, de elevada consistencia. Es un material que se conserva con el tiempo y aprovechable para la construcción de viviendas

Figura 3.15 Vivienda con piedra como material de muro

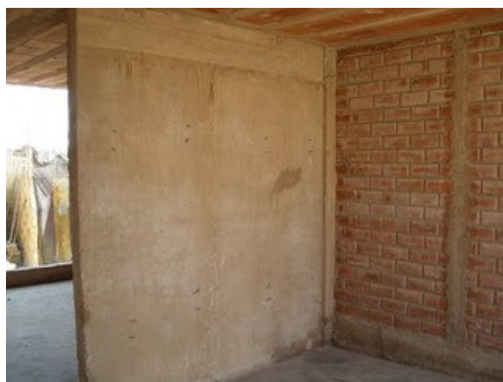
Concreto: El concreto es el producto resultante de la mezcla de un aglomerante (generalmente cemento, arena, grava o piedra triturada y agua) que al fraguar y endurecer adquiere una resistencia similar a la de las mejores piedras naturales

Figura 3.16 Vivienda con concreto como material de muro

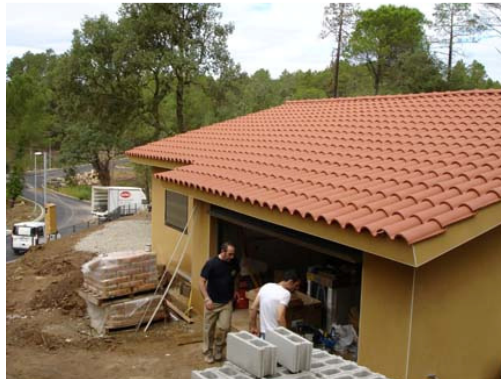
Teja: pieza de barro cocido hecha en forma acanalada y a veces plana para cubrir por fuera la techumbre

Figura 3.17 Vivienda con teja como material de techo

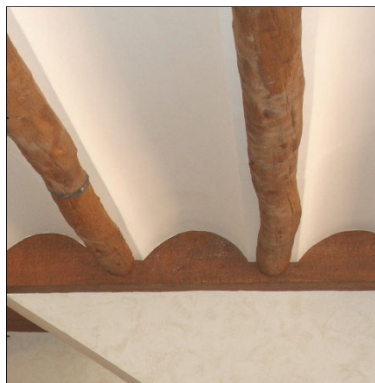
Terrado con vigería: La vigería suele ser de maderos redondos y sin labrar, de poco diámetro, mal escuadrados y con una separación de 20 a 40 cm.

Figura 3.18 Vivienda con terrado con vigería como material de techo

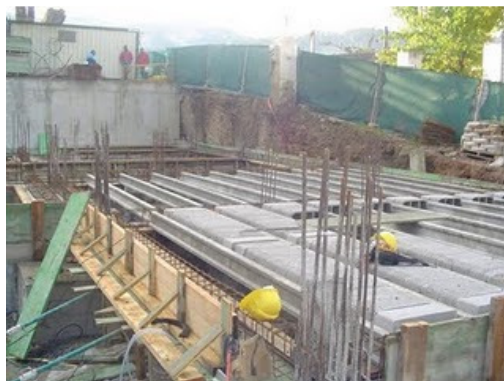
Vigueta y bovedilla: Elemento prefabricado longitudinal resistente, diseñado para soportar cargas producidas en forjados de pisos o cubiertas. Pueden ser armadas, en su composición entra el hierro, se utiliza en forjados planos; o pretensadas, entra a formar parte de su composición el hierro, pero éste se pretensa, y una vez seco y fraguado el concreto se corta. En cuanto a las bovedillas, se puede decir que permiten la separación estándar desde 50 cm. entre ejes de viguetas, en cualesquiera de las alturas en que se fabrican.

Figura 3.19 Vivienda con vigueta como material de techo

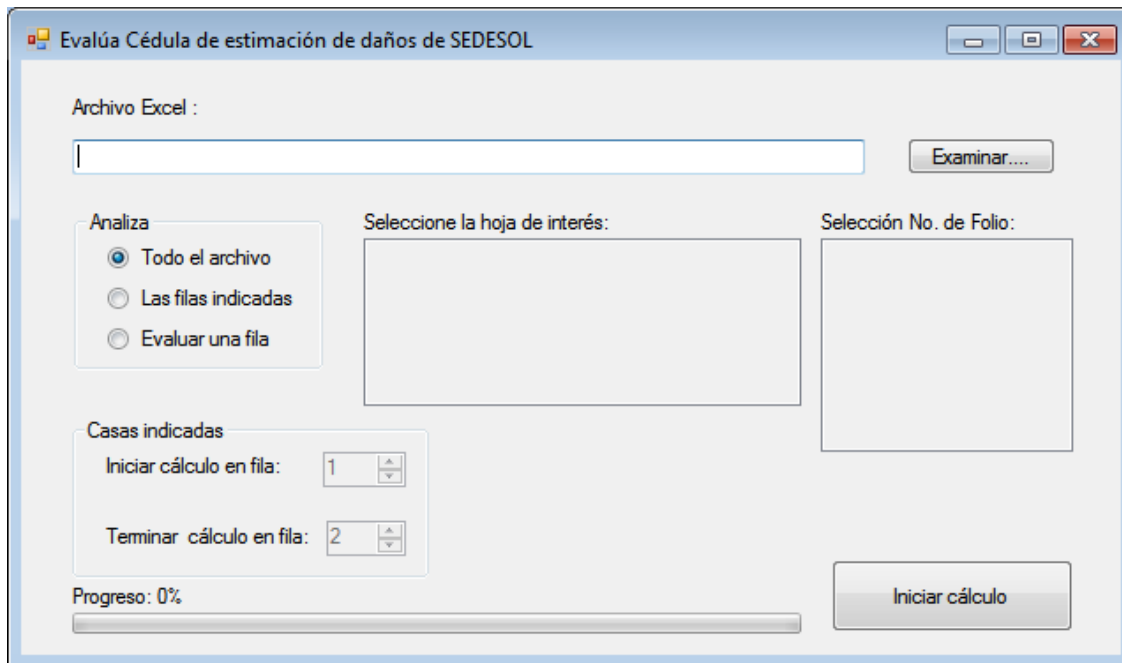
En la figura 3.21 se presenta el programa diseñado para los usuarios finales denominado SIPREV 1.0.

Figura 3.21 Pantalla de programa propuesto denominado (SIPREV 1.0)

Para poder almacenar los datos y ejecutar el programa creado, la aplicación se basa en el manejo de hojas de cálculo (Excel).
