**PROGRAMA DE MAESTRÍA Y DOCTORADO
EN INGENIERÍA**

**IMPORTANCIA DE IMPLEMENTAR SISTEMAS DE AUSCULTACIÓN EN
LA CONSTRUCCIÓN DE PRESAS DE ENROCAMIENTO CON CARA DE
CONCRETO, CASO DE ESTUDIO: PRESAS AGUAMILPA, EL CAJÓN,
NAY. Y LA YESCA, JAL.**

T E S I S

INGENIERÍA CIVIL - CONSTRUCCIÓN

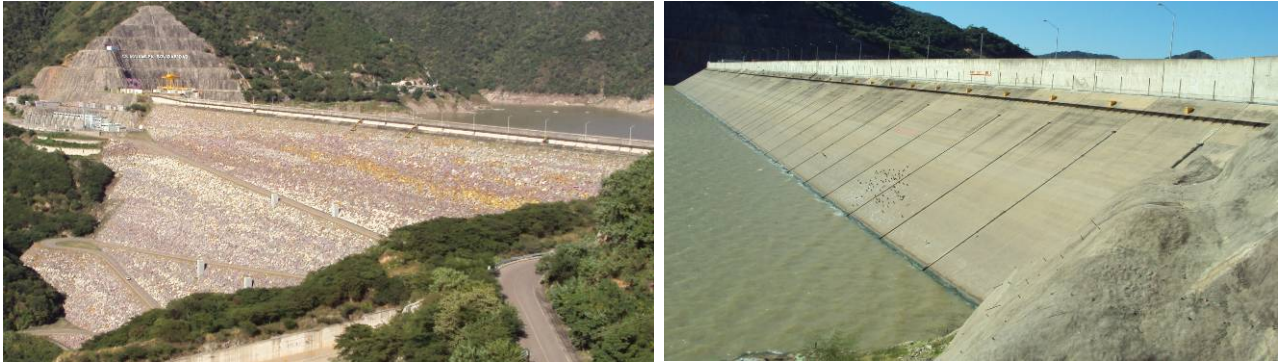
La función principal del terraplén, particularmente de los materiales 2 y 2F, es la de proporcionar un soporte uniforme y de baja deformabilidad a la cara de concreto, de tal forma que ésta pueda transmitir los esfuerzos inducidos por la presión hidráulica del embalse a la cimentación, por medio del terraplén (material 3B) y el plinto. A partir de este último se formó la pantalla de impermeabilidad.

Figura II.5. Taludes aguas abajo y aguas arriba de la presa.

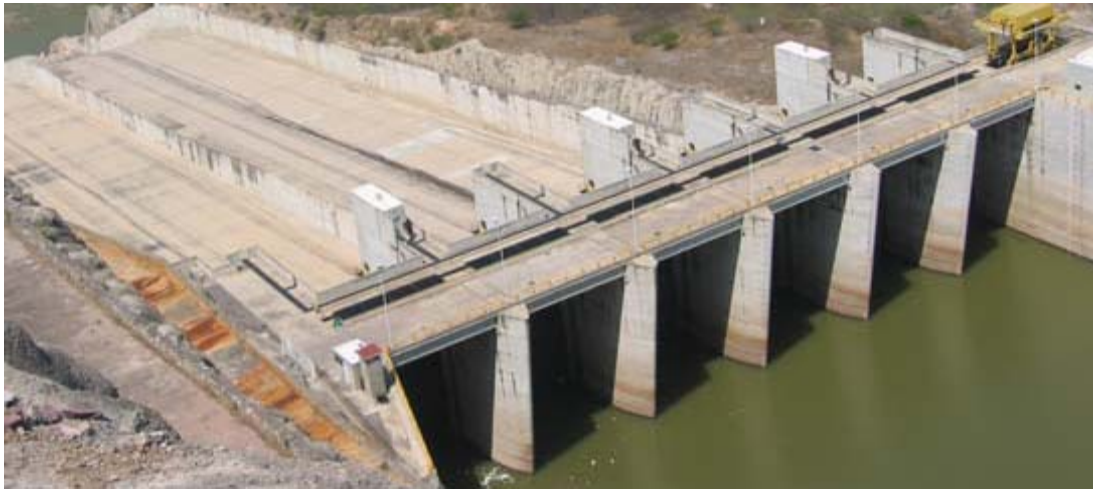
Es un vertedor a cielo abierto con capacidad de 14,900 m³/s para transitar una avenida con un gasto máximo de 17,482 m³/s (Fig. II.6). Consta de seis vanos de 12 m de ancho, dividido en dos canales, auxiliar y de servicio, mediante un muro separador, y el sistema de control es a través de seis compuertas radiales.

Figura II.6. Obra de excedencias.

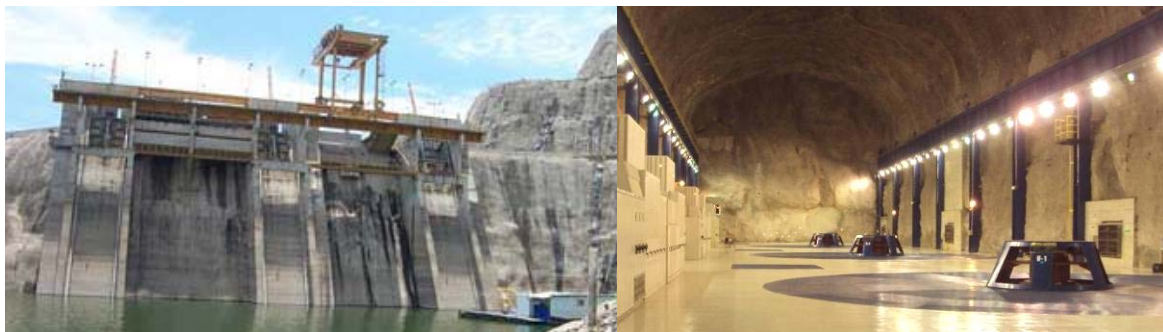
La Central Hidroeléctrica cuenta con tres unidades de generación de 320 MW cada una, generando en promedio 2,131 GWh anuales (Fig. II.7). Las estructuras principales que integran las obras de generación son: canal de llamadas, obra de toma, tres conductos a presión, casa de máquinas y galería de oscilación subterránea, lumbreras de buses y ventilación, plataforma de transformadores y subestación exteriores, y túnel de desfogue.

Figura II.7. Obra de toma y casa de máquinas.

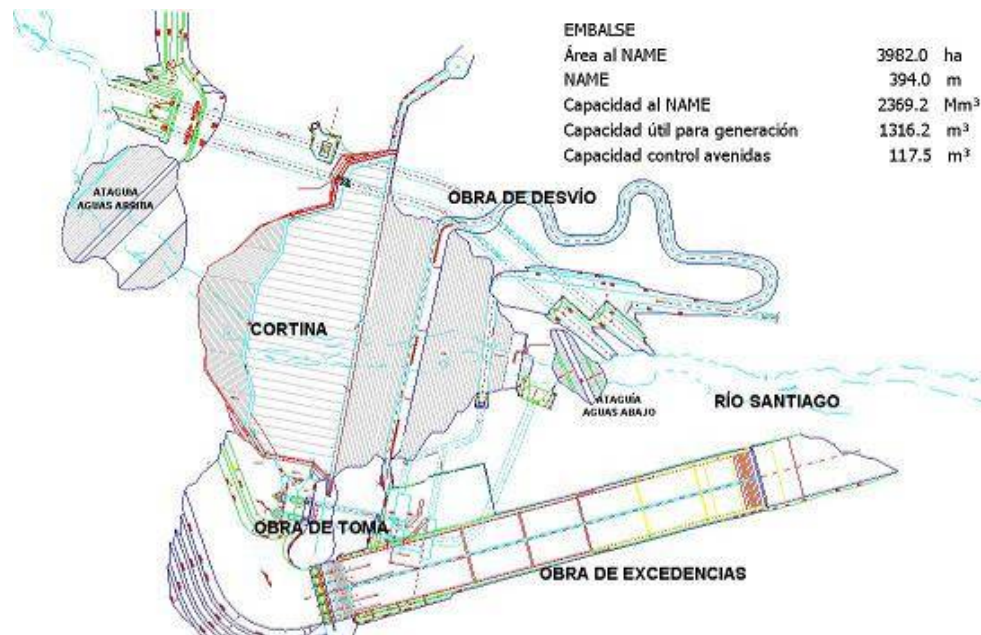
La C.H. El Cajón cuenta con la cortina sobre el río Santiago, dos túneles de desvío en margen izquierda. En la margen derecha se localizan las obras de toma, de generación y excedencias (Fig. II.10).

Figura II.10. Planta general de la C.H. El Cajón.

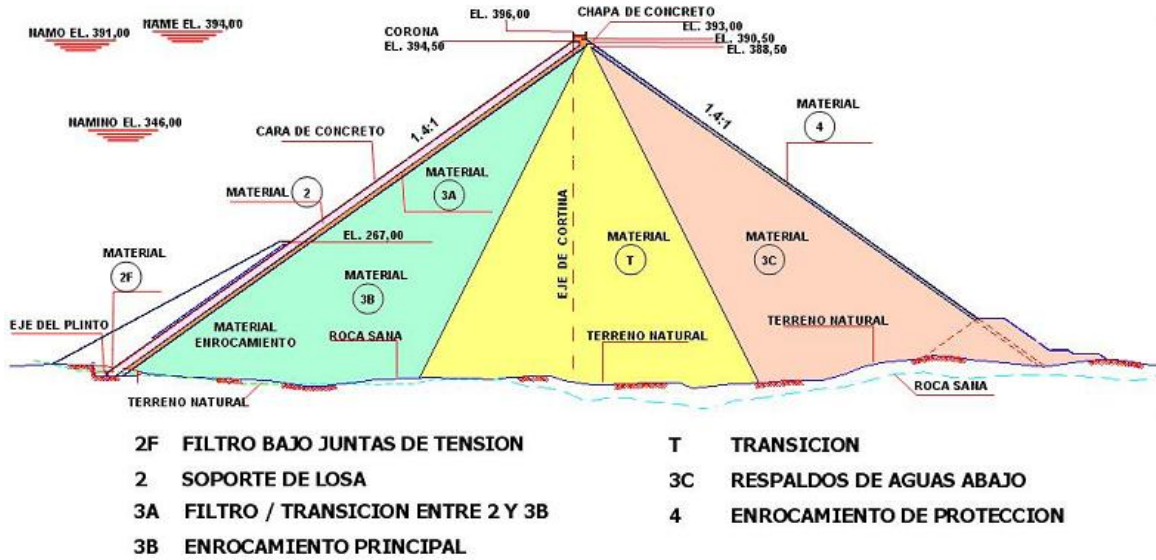
Figura II.11. Sección máxima de la cortina, indicando la zonificación de los materiales.

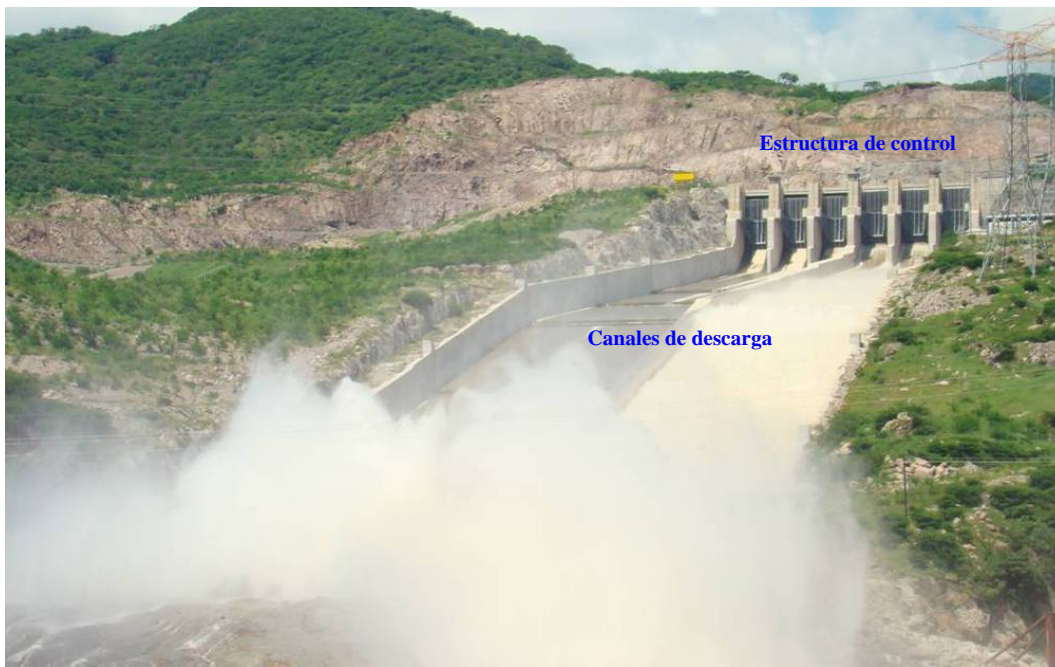
La estructura de control se constituye de cimacio y pilas de concreto reforzado que conforman 6 vanos equipados con compuertas radiales, accionadas por servomotores; contiene ranuras para agujas equidimensionales que forman un tablero, el cual funciona como una compuerta auxiliar para efectuar trabajos de mantenimiento en las compuertas radiales. Las agujas deslizan sobre guías verticales y las acciona una grúa tipo pórtico, que se mueve sobre rieles a lo largo de la zona de control del vertedor (Fig. II.14).

Figura II.14. Obra de excedencias.

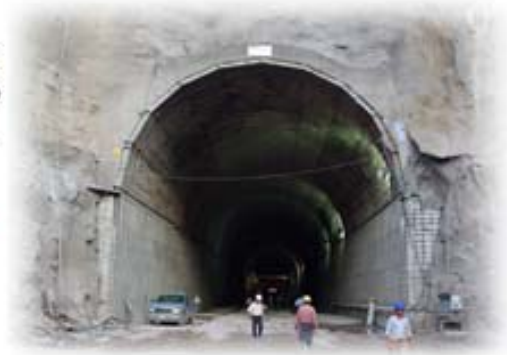
Construcción de dos túneles de desvío de 14 m x 14 m cada uno; longitud T1= 693.35m, longitud T2= 750.57m

Consiste en dos túneles (14 m x 14 m) localizados en la margen izquierda del río, excavados en roca y revestidos de concreto hidráulico en la plantilla y paredes y concreto lanzado en la bóveda. Fueron diseñados para transitar la avenida de diseño (5,730.60 m³/s) y cada uno cuenta con una lumbrera revestida de concreto para alojar y operar los obturadores accionados por malacates estacionarios para el control del flujo de agua. La compuerta se deslizará por una lumbrera vertical revestida de concreto por medio de un malacate y el mecanismo instalado estará en la plataforma junto al marco que soportará la compuerta durante el cierre final. (Los portales de entrada y salida serán excavados en roca).

La obra de desvío se complementa con dos ataguías construidas con materiales graduados. El núcleo impermeable de ambas estará ligado a una pantalla impermeable construida sobre aluvión, hasta la roca del fondo del cauce del río, para evitar filtraciones hacia la zona de construcción de la cortina, garantizando la correcta construcción del núcleo y pantalla impermeables. Para tener las condiciones adecuadas para el desplante del plinto - consistente en mantener seca dicha zona- es conveniente realizar la construcción de las ataguías antes del período de lluvias.

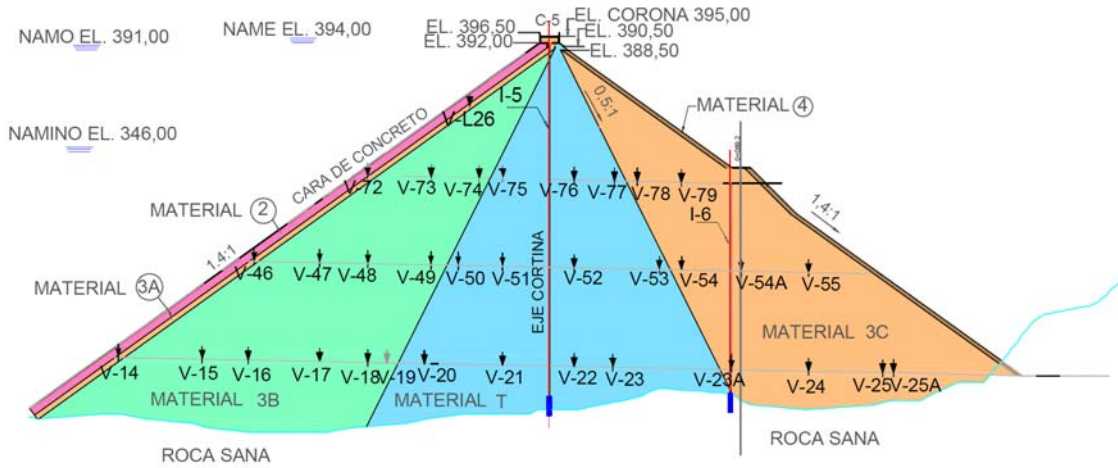
Figura III.6. Instrumentación en la sección L-26.

Para conocer las deformaciones del terraplén durante la construcción (Figs. III.4 a 6), primer llenado y operación se instrumentaron tres secciones L-16, L-21 y L-26, con:

1. 103 niveles hidráulicos.
2. 153 referencias superficiales.
3. Seis inclinómetros, tres en el material T y tres en el material 3C.
4. 10 piezómetros eléctricos.
5. Un vertedor de aforo rectangular en la galería de filtraciones al pie del talud, sección L-21.

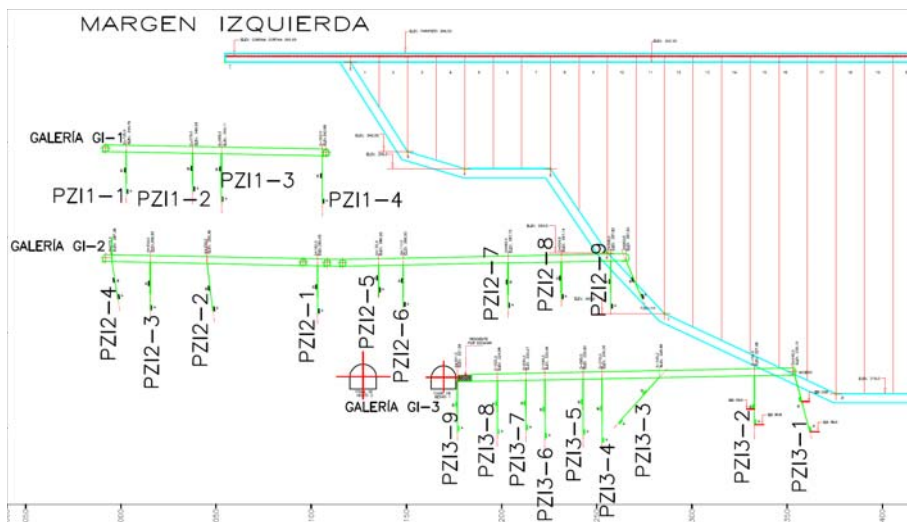
- 7 piezómetros con dos bulbos en GI1.
- 10 piezómetros con dos bulbos en GI2.
- 9 piezómetros con dos bulbos en GI3.

Figura III.7. Piezómetros en las galerías de la margen izquierda.

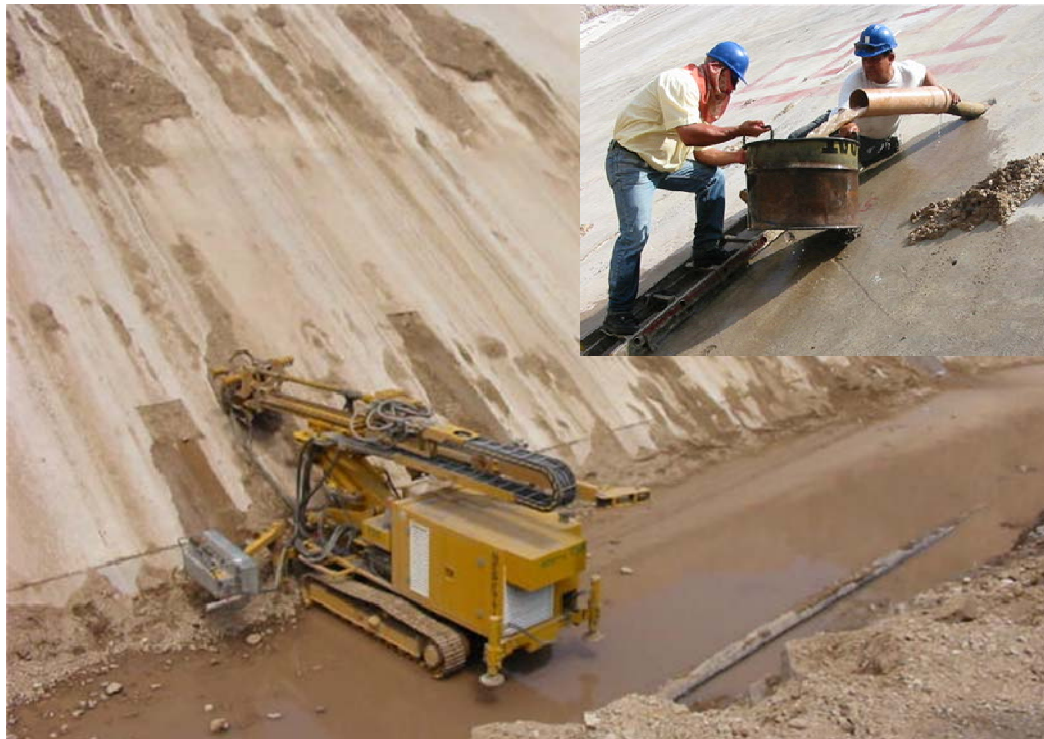
Figura IV.9 Barrenos de drenaje en la losa L-22.

Durante la construcción de las losas de arranque de la primera etapa, ocurrieron movimientos hacia aguas arriba, generado por el empuje hidrostático del agua empleada en la compactación de los materiales de la cortina. En julio de 2005 se perforaron barrenos a través de las losas para liberar la presión hidrostática, controlando de manera eficiente el problema (Figura IV.9).

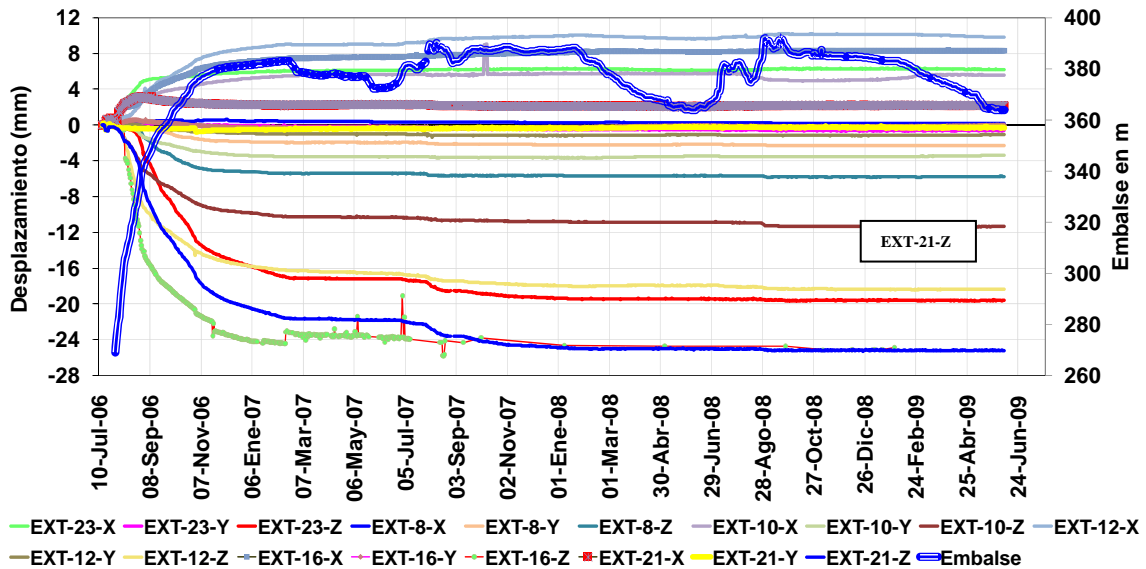
Figura IV.11 Extensómetros tridireccionales junta perimetral.

- Las mayores aperturas se presentaron en la componente normal (dirección Z), con tendencia de incremento conforme el embalse aumentaba de nivel, hasta llegar a un máximo en el mes de febrero de 2007, a partir de ahí, la velocidad de asentamiento disminuyó en todas las juntas. Es importante recordar que el 17 de febrero se alcanzó el máximo nivel de embalse en el primer llenado, por lo que se tuvo la primera carga máxima y las mayores velocidades de desplazamiento. Desde febrero de 2007 a la fecha los desplazamientos se mantienen sin incrementos significativos.

- Las mayores velocidades en las tres componentes se presentaron en las juntas de las losas 8, 10, 12, 16, 21 y 23 durante el inicio del llenado; una vez concluido, sus desplazamientos tienen a disminuir y mantenerse constantes, como lo muestra sus gráficas, con una configuración asíntota al eje horizontal (Figura IV.11).

- El desplazamiento máximo se presentó en la sección principal L-21, 25,1 mm de magnitud en la dirección normal (Z), desarrollado durante el llenado del embalse. Desde enero de 2008 su desplazamiento se mantiene sin incrementos significativos.

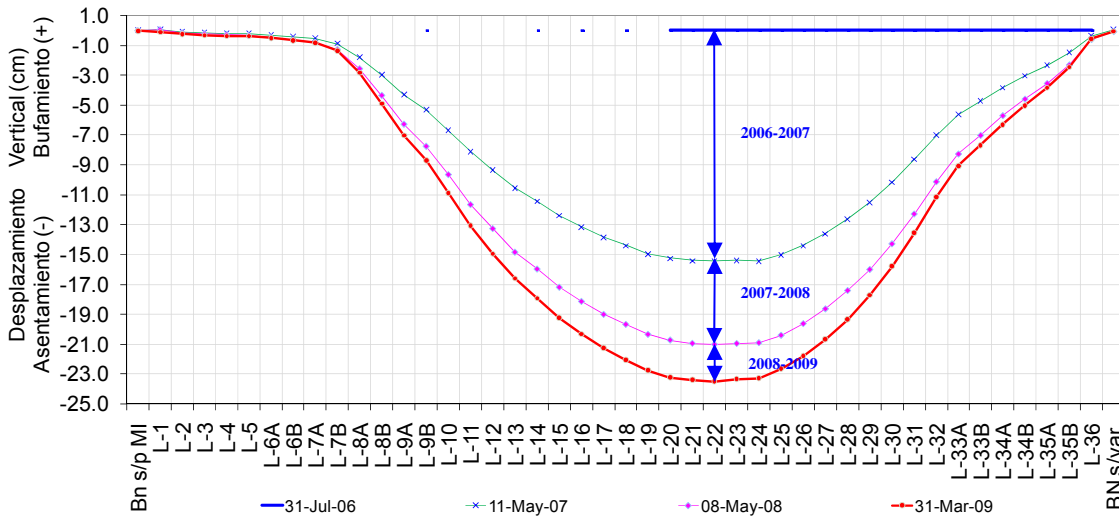
Figura IV.15 Referencia topográfica en la cara de concreto.

Las referencias superficiales muestran que la mayor deformación ocurrió durante el primer año de operación, llegando a 15 cm/año de velocidad de deformación; entre 2008 y 2009 su magnitud ha disminuido a 2,4 cm/año (Figura IV.15). La mayor magnitud se concentra en las losas centrales, que corresponde a la sección máxima y donde se tienen los mayores movimientos en las juntas.

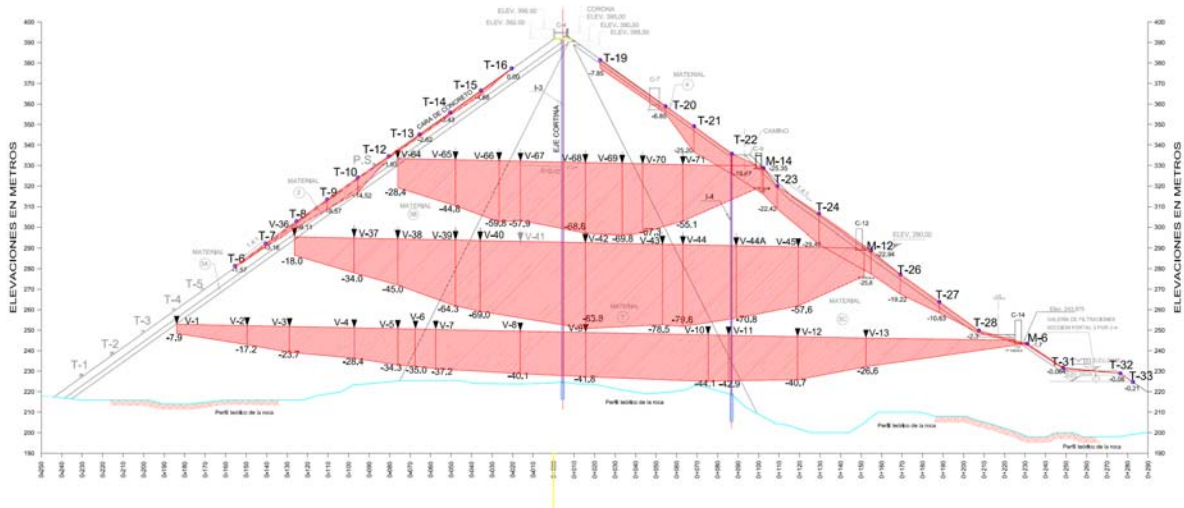
Figura IV.16 Asentamientos verticales en la sección principal L-21, durante construcción.

Los asentamientos durante la construcción de la cortina fueron producto de la compactación de los materiales. Los máximos valores se presentaron en la sección transversal máxima (L-21), 45 cm en el material 3B a la elevación 330 m (V-65), 85 cm en el material T a la elevación 290 m (V-42), y 75 cm en el material 3C a la elevación 330 m (V-44A) (Figuras IV.24 y IV.25).

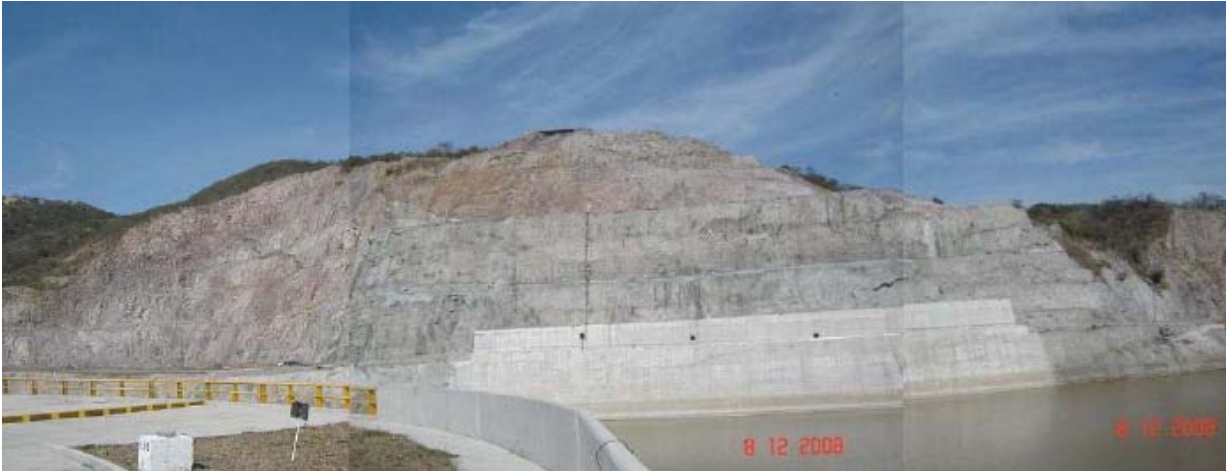
Figura IV.23 Talud derecho del canal de llamada de la obra de excedencias.

El corte del talud de aproximadamente 110 m de altura y longitud de 250 m en media luna está afectado por la Falla Geológica Crucero-Lagarto, cuyo espesor varía de 5 a 25 m aproximadamente, por las fallas Límite y Arroyo 2, con espesores menores de arcilla y roca triturada; y por diques geológicos con espesores de hasta un metro susceptibles a alteración de la arcilla. Lo anterior ocasiona que la masa de roca sea deformable y presente inestabilidad. Durante la construcción y el primer llenado se ejecutaron diversos trabajos para reducir los movimientos del corte:

1. Banqueo del talud en cuatro niveles de bermas, utilizando voladura con precorte para disminuir la sobre excavación y el daño a la roca.
2. Refuerzo mediante anclas de fricción de 25,4 o 38,1 mm de diámetro y de 4,5 a 15 m de largo.
3. Colocación de concreto lanzado con malla electrosoldada con sistema de drenaje a base barrenos en roca de 38,1 mm de diámetro y 20 cm de longitud.
4. Como resultado de los análisis de estabilidad se llevaron a cabo trabajos de estabilización adicionales que consistieron en:

- a) Excavación por arriba de la berma 456.
- b) Construcción de un muro de concreto reforzado anclado al pie del talud (Figura IV.23)

El corte del talud de aproximadamente 110 m de altura y longitud de 250 m en media luna está afectado por la Falla Geológica Crucero-Lagarto, cuyo espesor varía entre 5 a 25 m aproximadamente, las fallas Límite y Arroyo 2 con espesores menores de arcilla y roca triturada, y por diques geológicos con espesores de hasta un metro susceptibles a alteración de la arcilla. Lo anterior ocasiona que la masa de roca sea deformable y presente inestabilidad.

- 1) Banqueo del talud en cuatro niveles de bermas utilizando voladura con precorte para disminuir la sobre excavación y el daño a la roca.
- 2) Refuerzo mediante anclas de fricción de 25,4 o 38,1 mm de diámetro y de 4,5 a 15 m de largo.
- 3) Colocado de concreto lanzado con malla electrosoldada con sistema de drenaje a base barrenos en roca de 38,1 mm de diámetro y 20 cm de longitud.

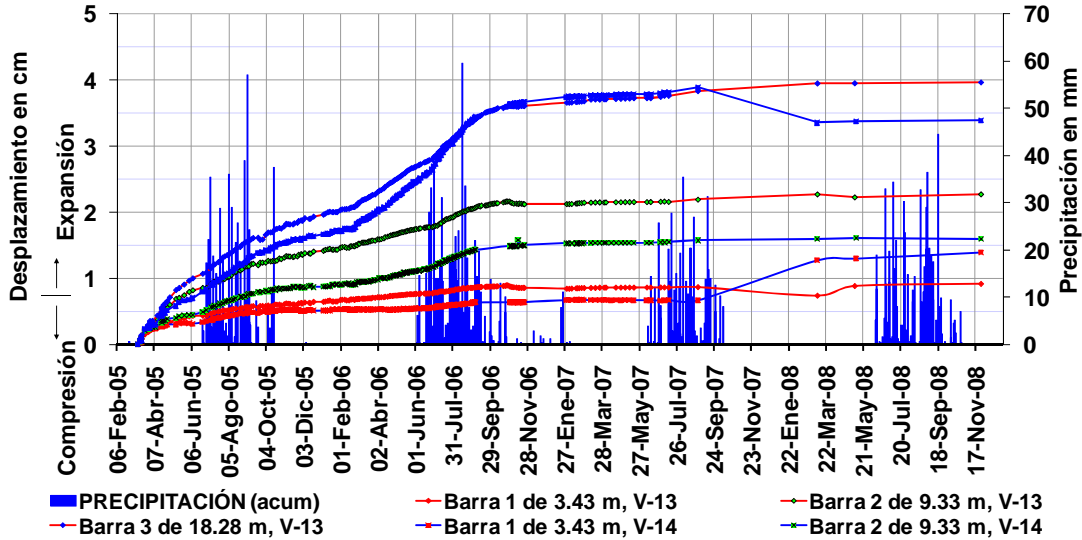
Figura IV.24 Desplazamientos en extensómetros de la berma 367.

Se presentan valores de desplazamiento estables en los extensómetros V-13 y V-14 instalados en el muro de concreto reforzado del vertedor entre las elevaciones 367 m (piso del canal de llamada) y 396 m. El máximo incremento de desplazamiento de noviembre de 2006 al 7 de mayo de 2008 fue de 3,4 mm en la barra No. 3 del extensómetro V-13 (Figura IV.24). A la fecha su desplazamiento acumulado es de 3,9 cm, sin incrementos significativos durante la temporada de lluvias.

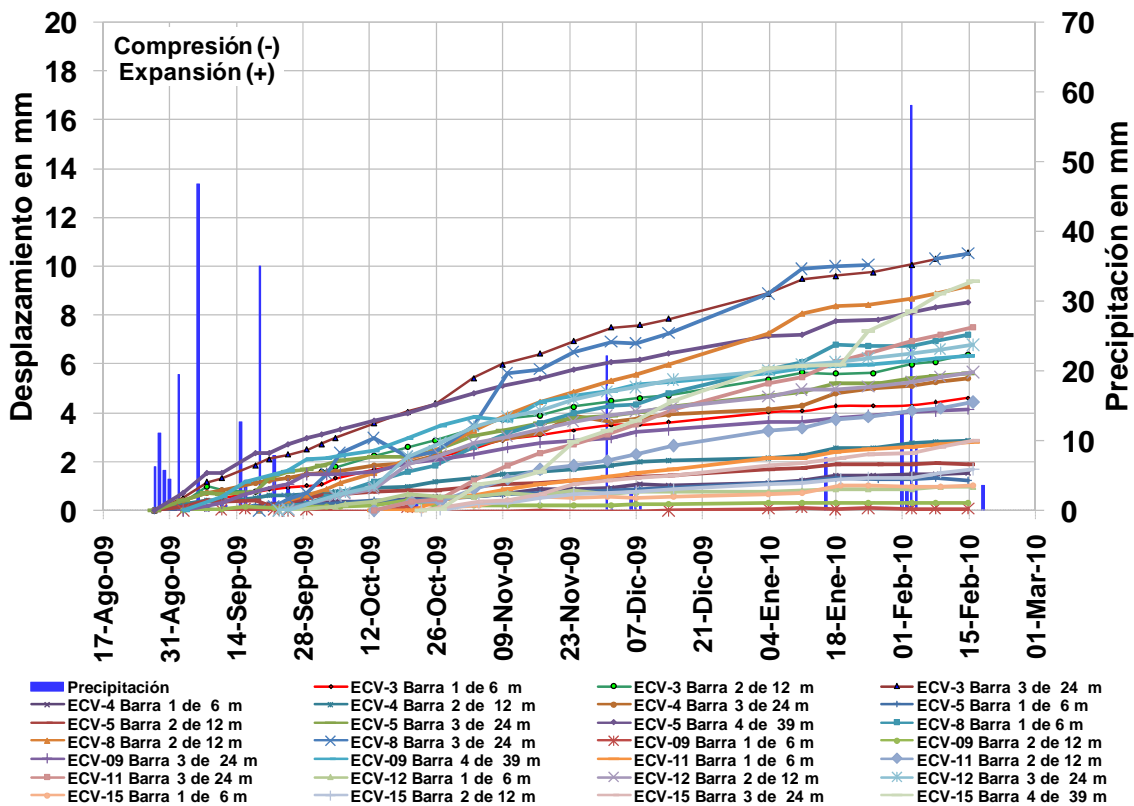
Figura IV.37 Desplazamiento acumulado en los extensómetros de barra.

movimientos se presentan en la roca por arriba de la elevación 610 m y a profundidades mayores de 6 m (figura IV.37). Los movimientos están relacionados con las excavaciones y es de esperar que se estabilicen conforme terminen los cortes y concluyan los tratamientos.

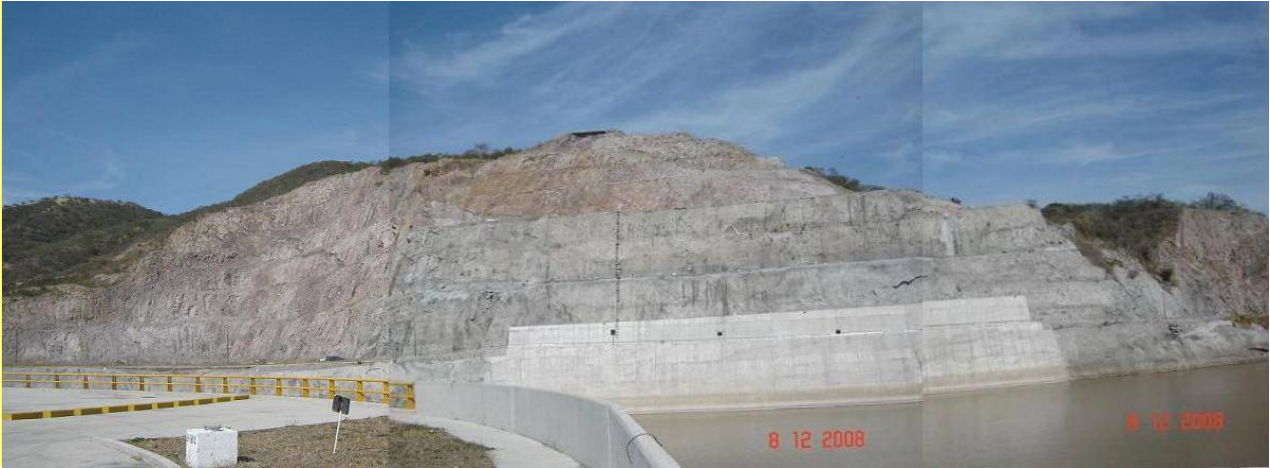
Adicionalmente, como resultado de los análisis de estabilidad, fueron llevado a cabo trabajos de estabilización adicionales consistentes en excavar arriba de la berma 456 y la construcción de un muro de concreto reforzado anclado al pie del talud (Figura V.3).

Figura V.3 Tratamientos en el talud derecho del canal de llamada de la obra de excedencias

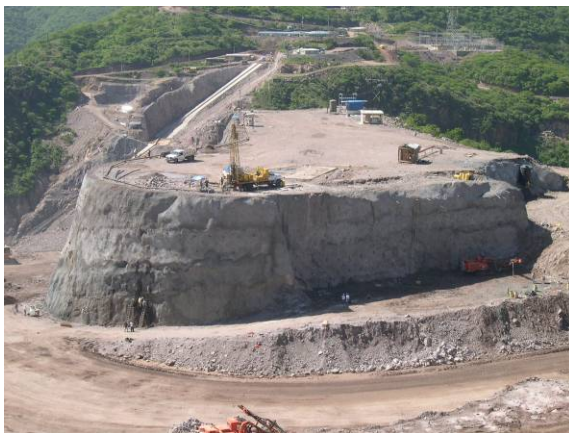
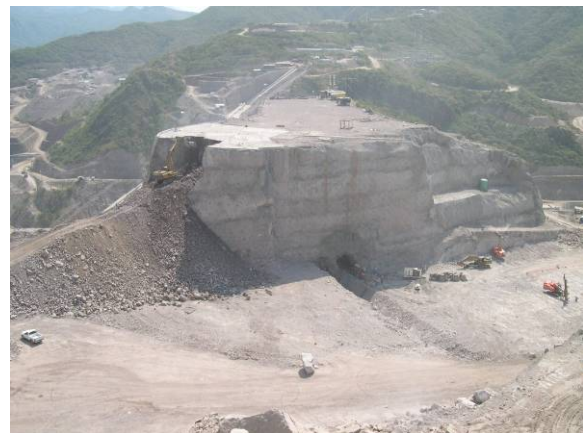
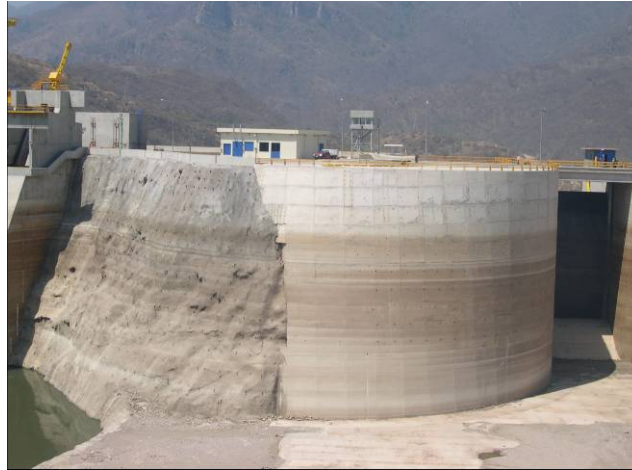
Los tratamientos consistieron en excavación de bermas, colocación de concreto lanzado e instalación de anclaje, así como la sustitución del material retirado con una retícula de concreto. Con objeto de conocer todo momento los movimientos en esta zona después de los trabajos de estabilización, se instalaron los inclinómetros I-9 e I-10.

Figura V.7 Muro alabeado de la obra de excedencias.

Entre la cortina y la obra de excedencias fue construido un muro alabeado de 30 m de altura para encauzar el agua, y donde se apoyaría el lado izquierdo del vertedor de demasías. En esta zona, las discontinuidades más significativas encontradas fueron las fallas Lagarto y Arrollo 2.

Con los desplazamientos se desarrollaron agrietamientos en la corona y en las paredes del muro alabeado que llevó a realizar trabajos de tratamiento, que consistieron en la excavación de bermas, colocación de concreto lanzado e instalación de anclaje, así como la sustitución del material retirado con una retícula de concreto. Para conocer en todo momento los movimientos en esta zona, después de los trabajos de estabilización, se instalaron los inclinómetros I-9 e I-10.
