## Capítulo II

### Proceso Constructivo

## 2.0.- PROCESO CONSTRUCTIVO.

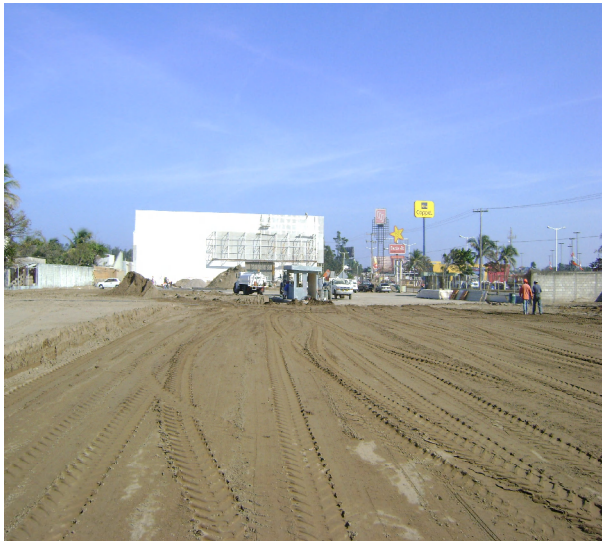
Nivelación y compactación de plataformas.

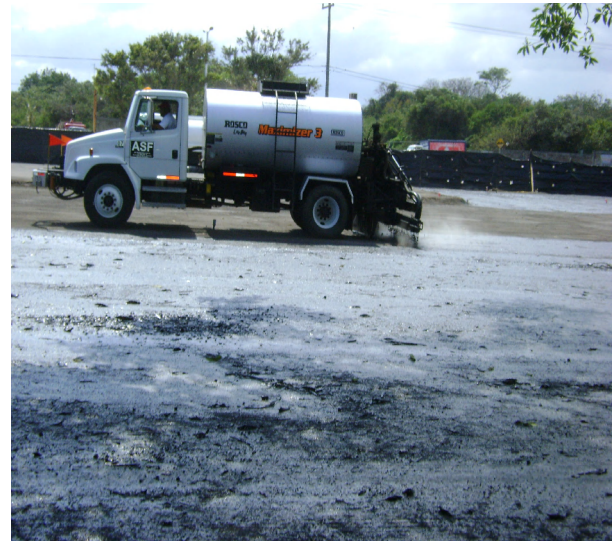
Aplicación de riego de impregnación a plataformas.

Se aplicó un riego de impregnación con emulsión asfáltica a las plataformas compactadas para evitar la vegetación y la erosión de las mismas.

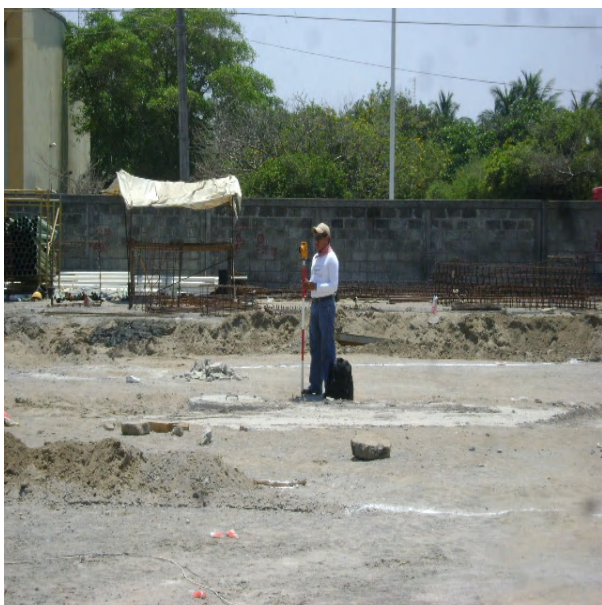
Marcado de puntos en terreno.

Con el apoyo de brigadas de topografía se establecieron ejes y niveles a lo ancho y largo del predio.

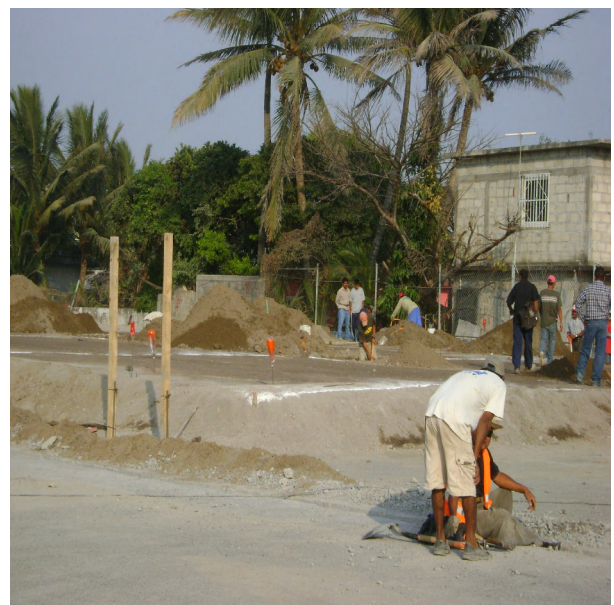
Trazado de ejes con cal en cimentación.

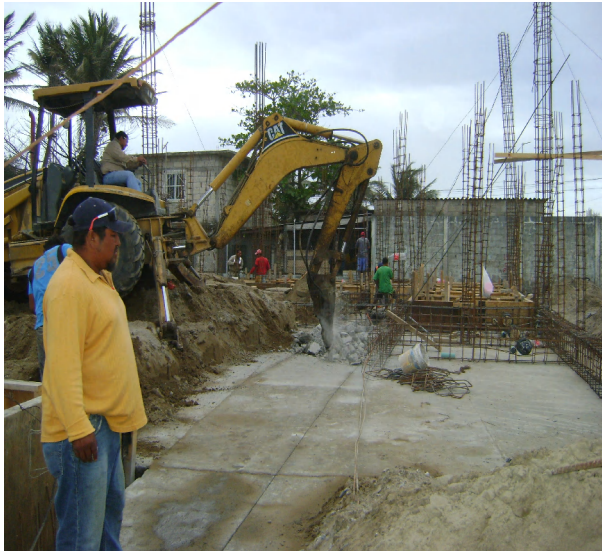
Demolición de losa de piso existente de 20 cm de esp.

Del eje 1 al eje 10 se realizó de forma manual la excavación por ser material tipo I, y del eje 11 al eje 22 se demolió por medios mecánicos una losa existente de 20 cm. de espesor (únicamente el área necesaria de cimentación) complementándose el resto de la excavación en forma manual.

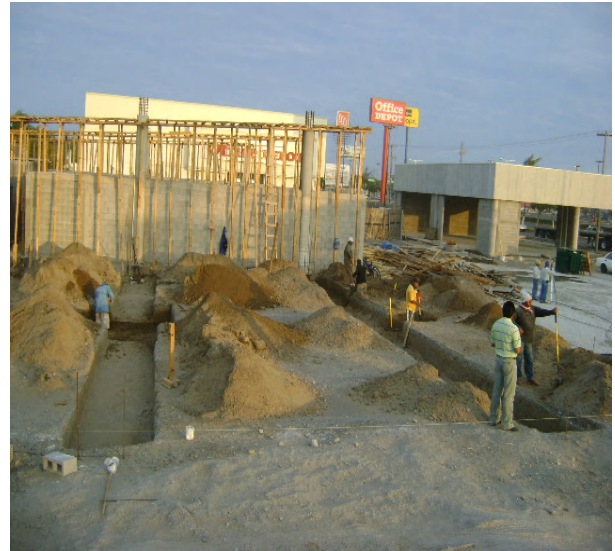
Excavación de cepa en material tipo I a mano.

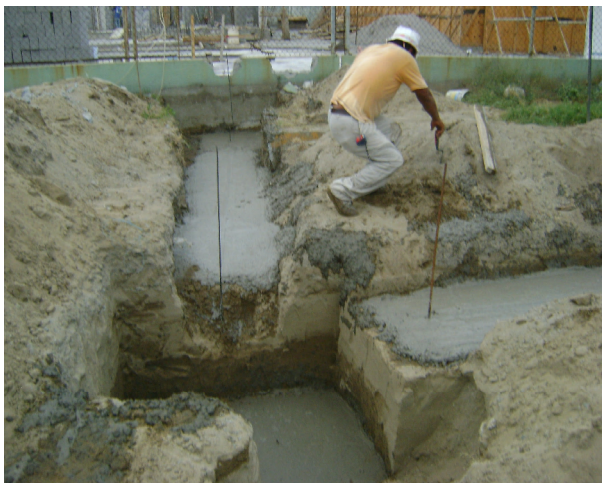
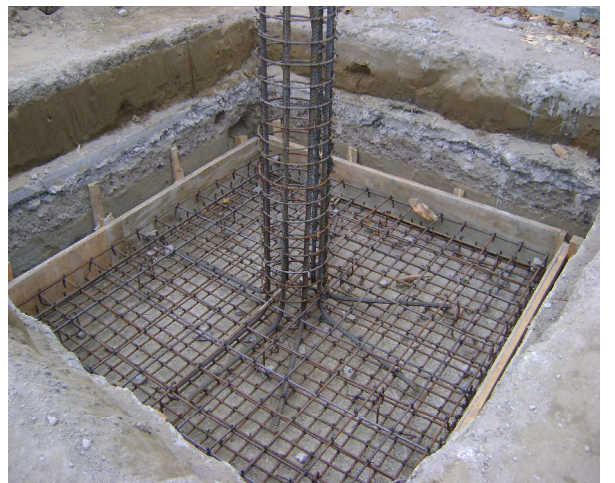
Plantilla para zapata aislada y traveses de cimentación. Zapata de ciment. desplantada a 1.50m del N.P.T.

Una vez hechas las excavaciones se procedió a vaciar una plantilla de concreto de 5cm. de espesor de concreto  $f'c = 100 \text{ Kg./cm}^2$ , sobre el cual se trabajó el armado y colado de las cimentaciones.

La cimentación consiste en zapatas aisladas con traveses de liga de concreto armado donde para llegar a su nivel de desplante se procedió a la excavación de la zanja, debido a sus dimensiones y al tipo de material, se realizó a mano.

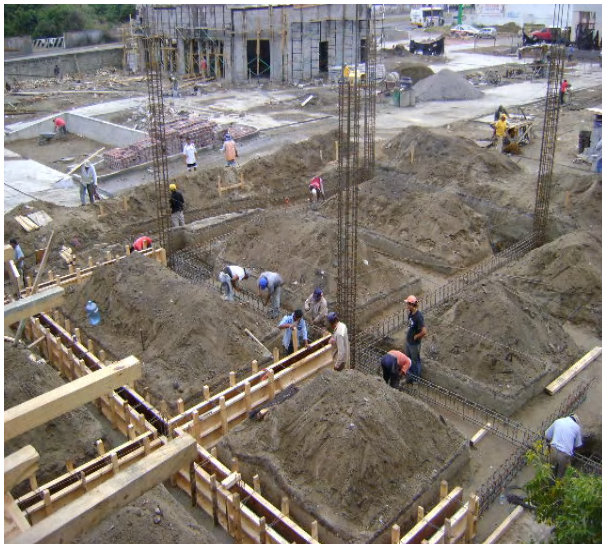
Armado de traves de cimentación, cpo. Central.

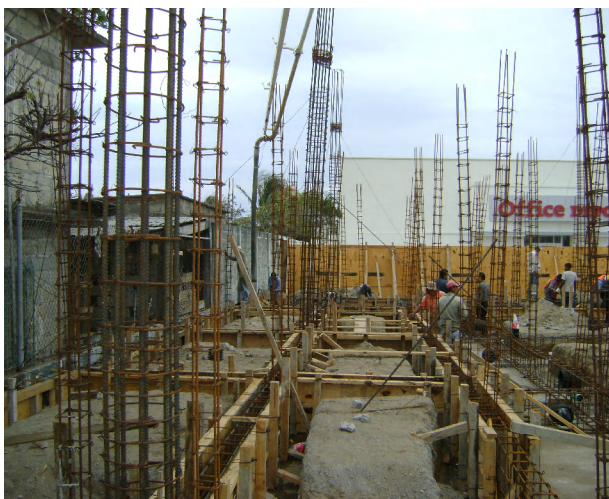
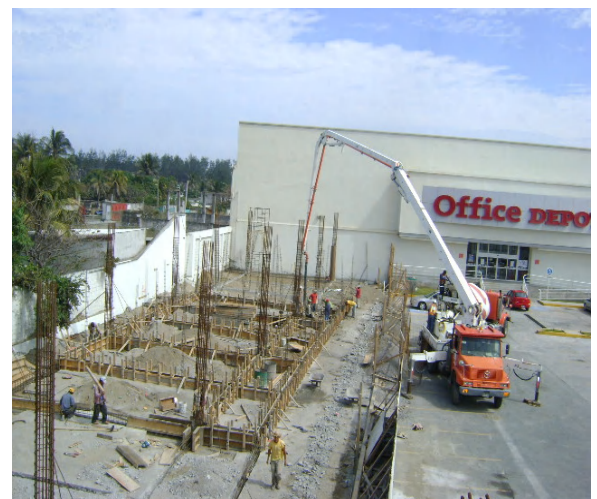
Colado con concreto bombeado premezclado de zapatas de cimentación y traves de liga.

En este caso se utilizó el concreto premezclado  $f'c=250 \text{ kg/cm}^2$ , ya que el fabricar concreto en obra nos hubiese tomado mucho tiempo para poder concluir el colado el mismo día.

Para el vaciado se utilizó una bomba de concreto, equipo que fue de gran utilidad debido a que se evita el acarreo en carretilla o botes desde una sencilla artesa hasta el lugar del vaciado, esta medida se tradujo en ahorro de tiempo y mano de obra.

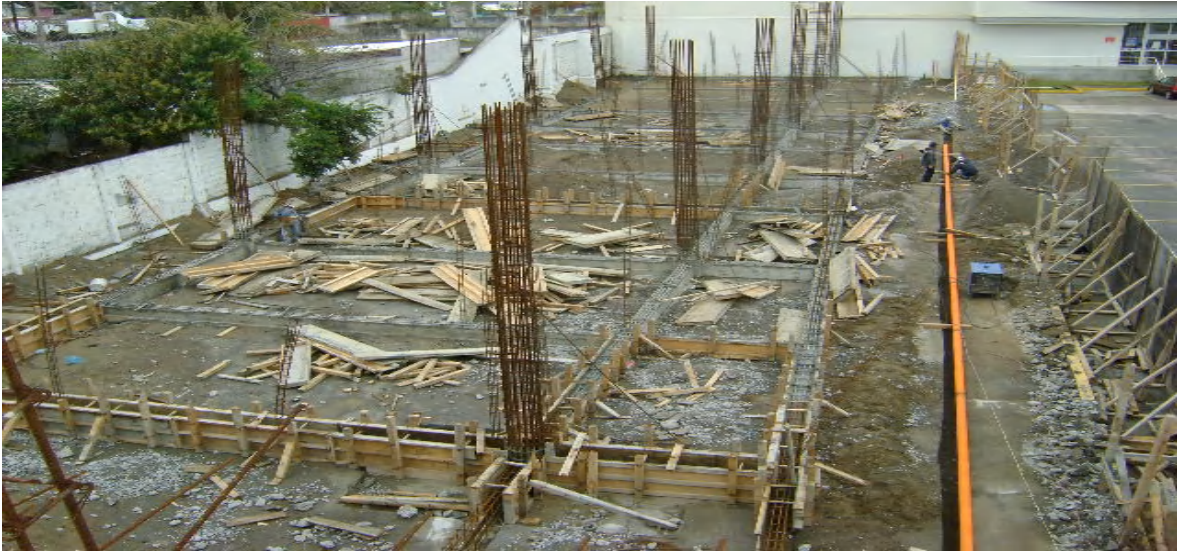
Descimbrado de trabes de cimentación cpo. Der.

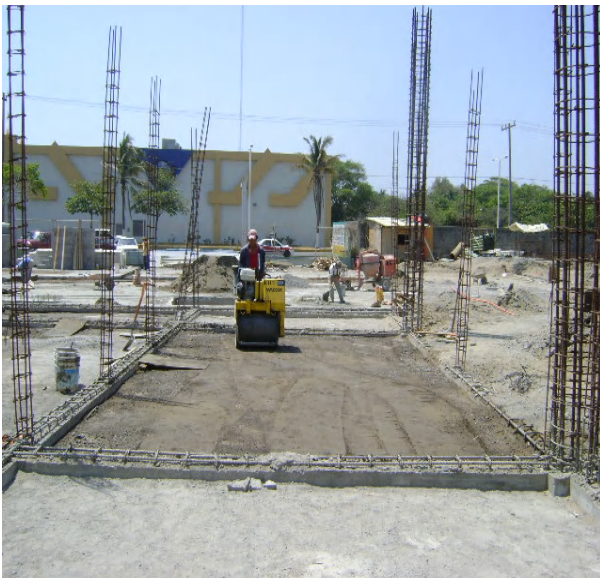
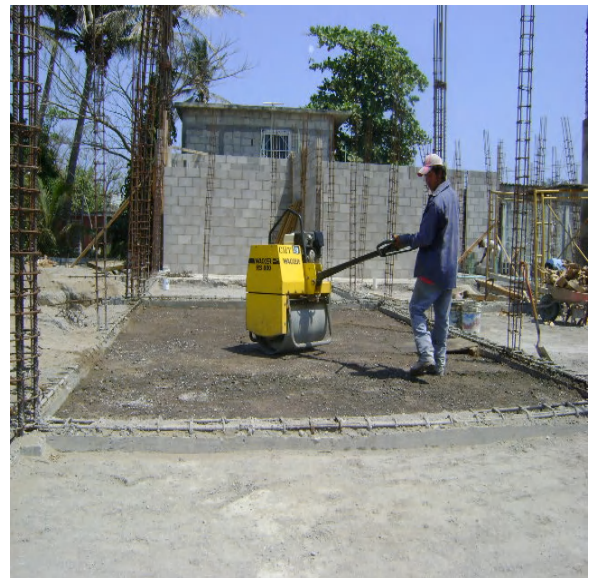
Compactado de rellenos de balastro en cajones de cimentación con rodillo vibratorio.

El relleno de los cajones de cimentación se hizo con material producto de excavación y una capa de balastro en capas de 20 cm. con material húmedo y compactado al 90 % Proctor garantizando una base sólida para el firme de la losa de concreto armado del piso.

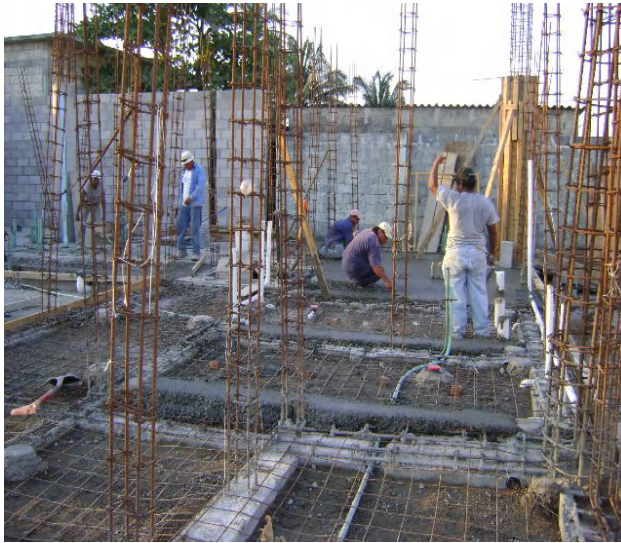
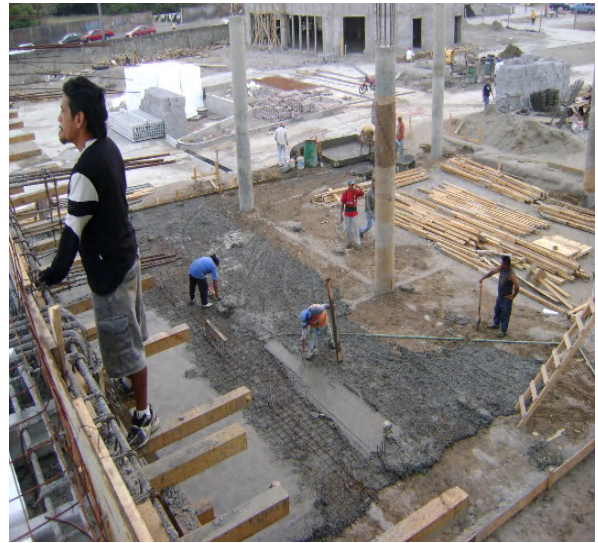
Colado de pisos con concreto premezclados de los cuerpos central y cuerpo izquierdo.

Una vez concluidos los trabajos de relleno de cajones de cimentación se procede al colado de los pisos de 12 cm. de espesor, los cuales llevan integrados una malla electrosoldada de refuerzo 6x6-6/6, los concretos utilizados fueron premezclados con resistencia  $f'c=200\text{Kg./cm}^2$ .

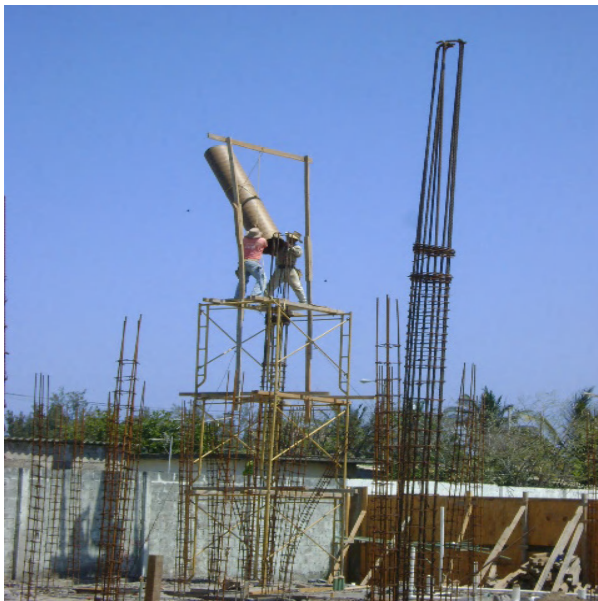
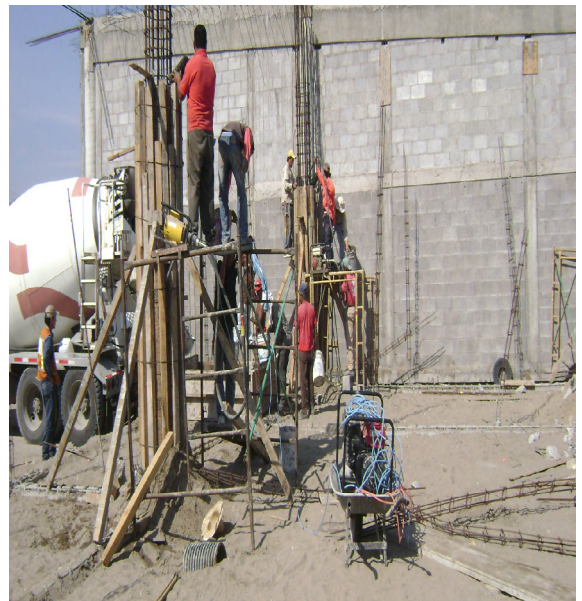
Colocación de sonotubo de 50 cm. de diámetro, cimbrado y colado de columnas.

Junto con los trabajos de relleno de los cajones de cimentación se inicia el cimbrado y colado de las columnas, se utilizó concreto premezclado  $f'c = 250 \text{ Kg. /cm}^2$ .

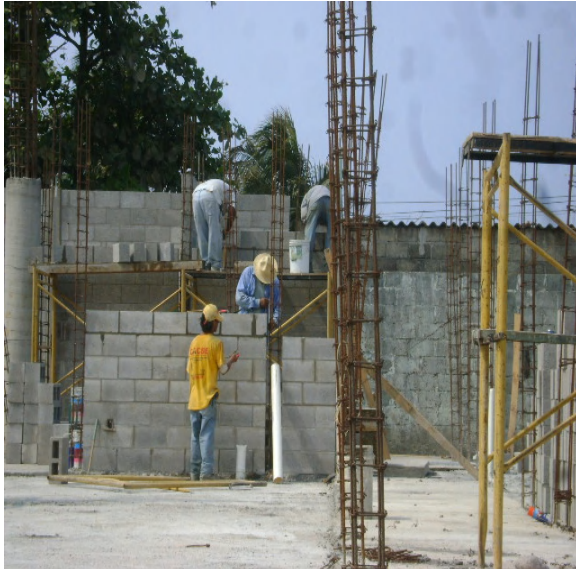
Desplante de muros de block hueco 15x20x40 cm. con ref. horizontal, de colindancia y divisorios.

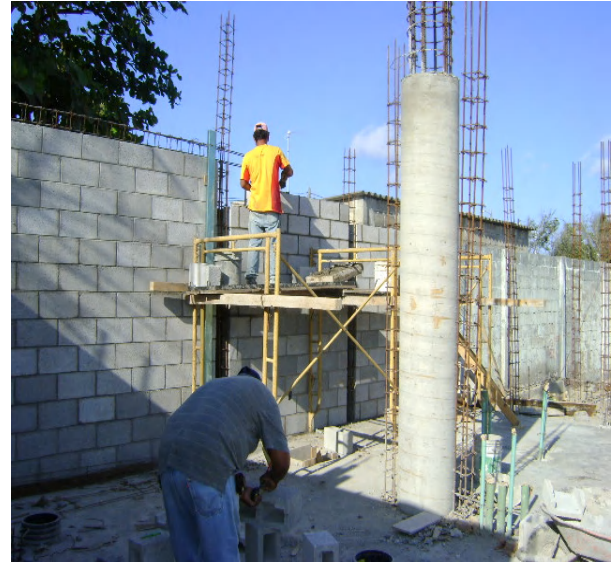
En el frente No. 2 se continuaban los desplantes de muros de block hueco de 15 x 20 x 40 cm y el armado y colado de castillos.

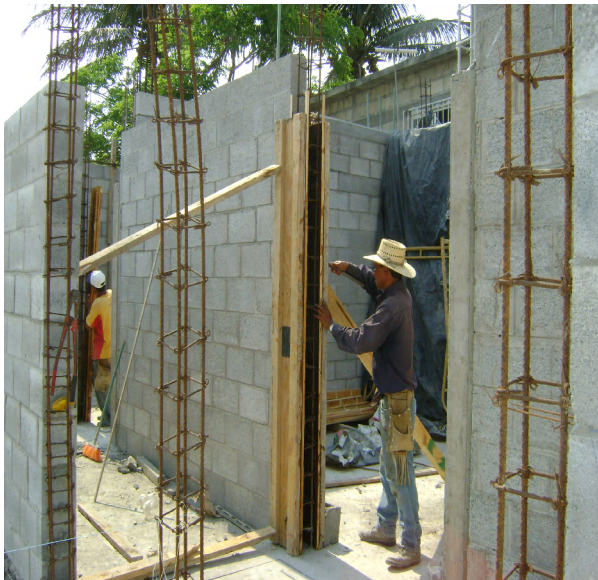
Cimbrado de castillos con cimbra aparente.

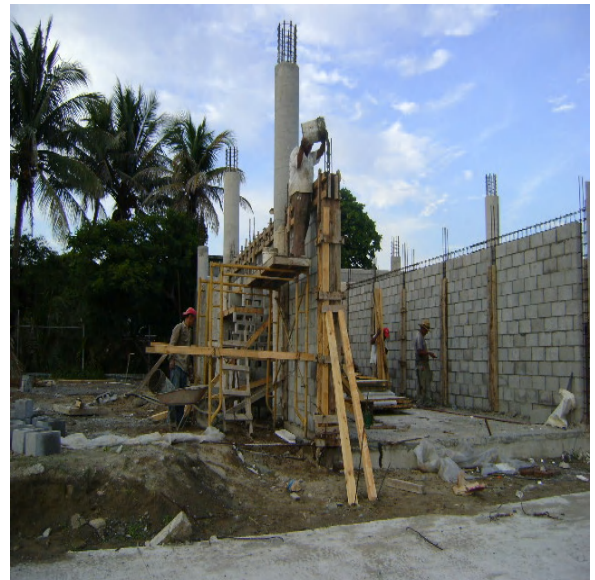
Colado de castillos y traves de cerramiento.

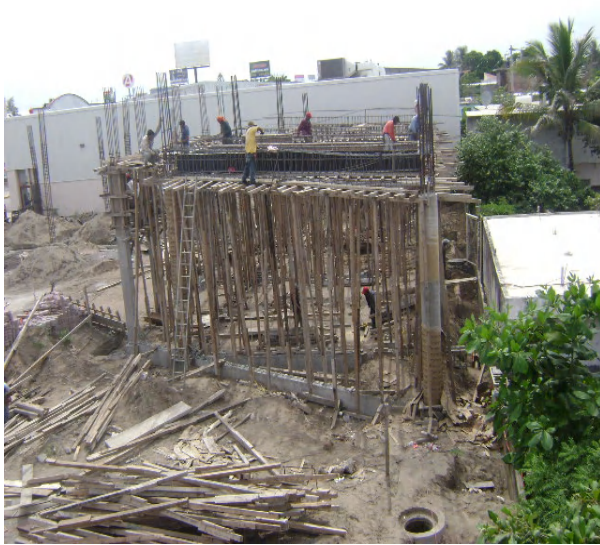
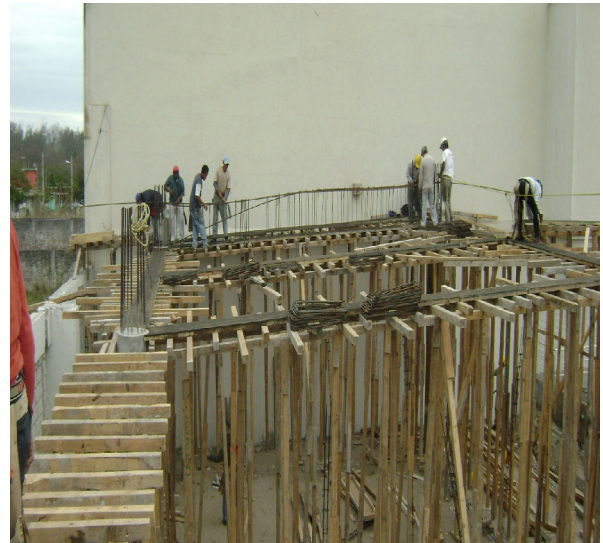
Cimbrado y armado de traves de losa azotea, cuerpos izquierdo y derecho.

Terminados los muros correspondientes de PB, se da paso a la cimbra y al armado de las traves de la losa que recibirá a la vigueta y bovedilla, que a diferencia del sistema de losa tradicional se emplea menos cantidad de cimbra y acero de refuerzo, abatiendo tiempos en el proceso.

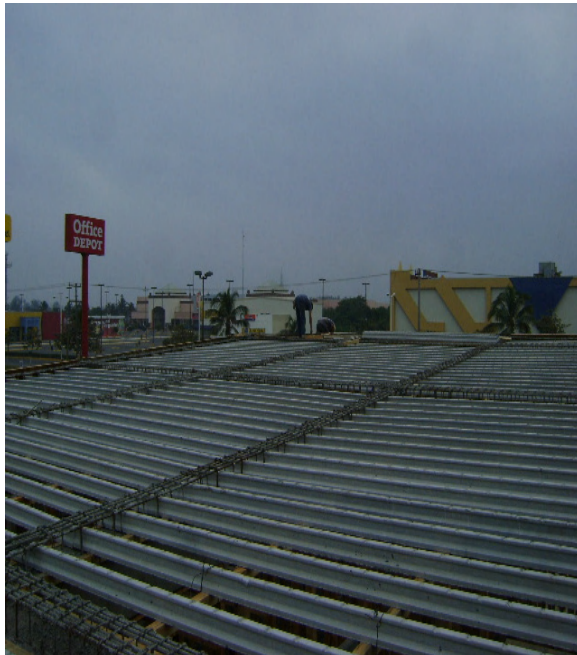
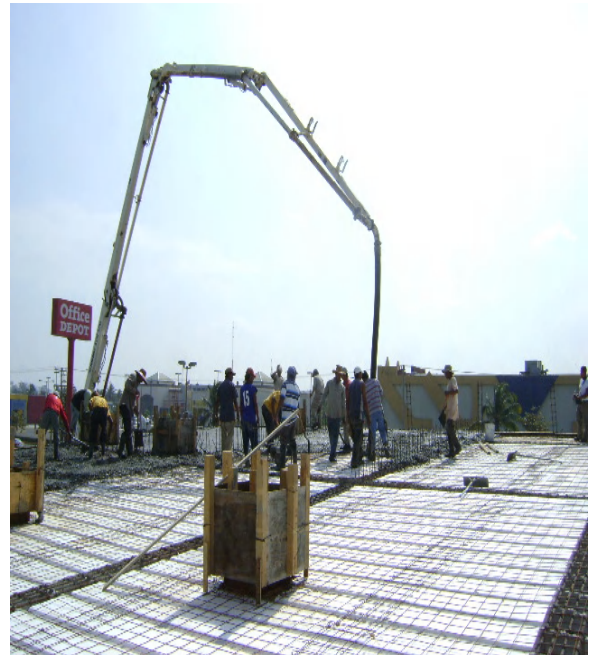
Colocación de vigueta y bovedilla de poliestireno y colado de losa de azotea con concreto bombeado premezclado.

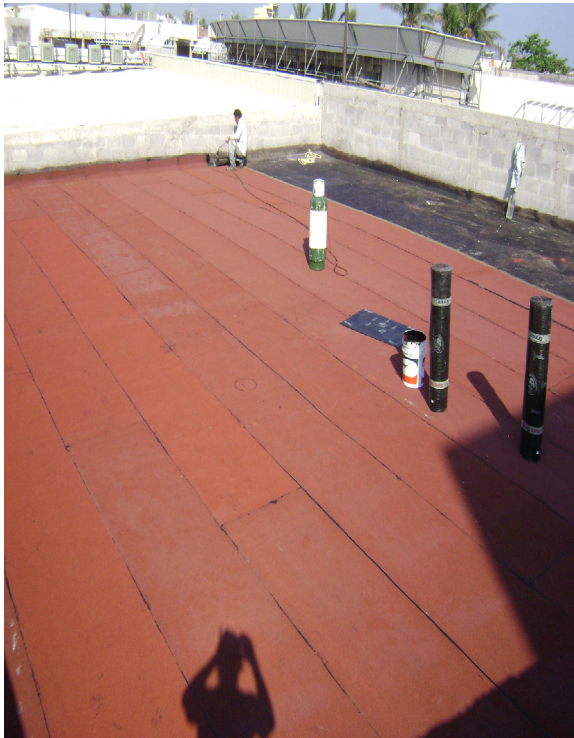
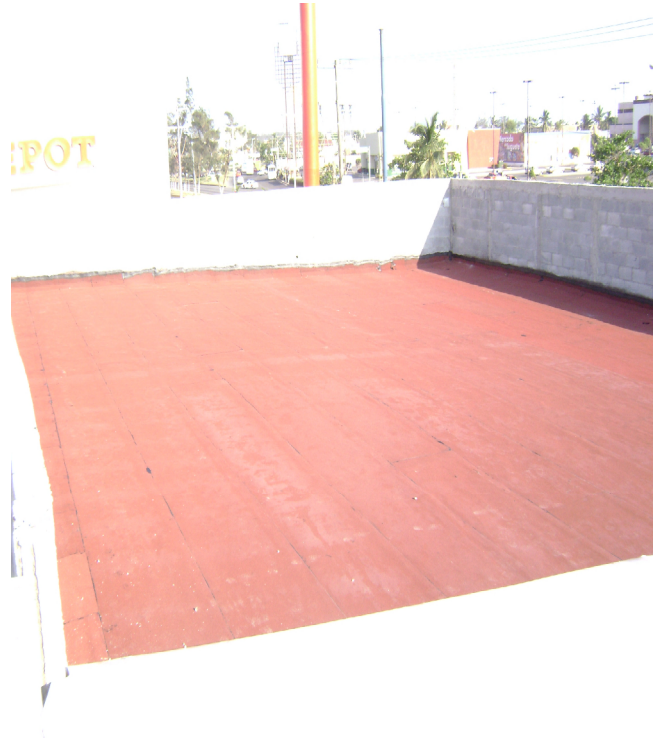
Impermeabilización de azotea, con prefabricado y color terracota.

La impermeabilización que se aplicó fue prefabricada con acabado en color terracota, aquí es importante vigilar la correcta aplicación para evitar futuros problemas de filtración.

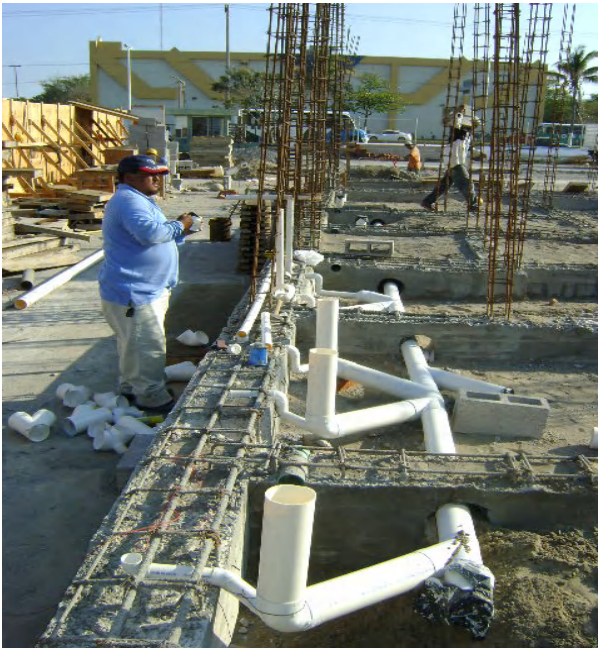
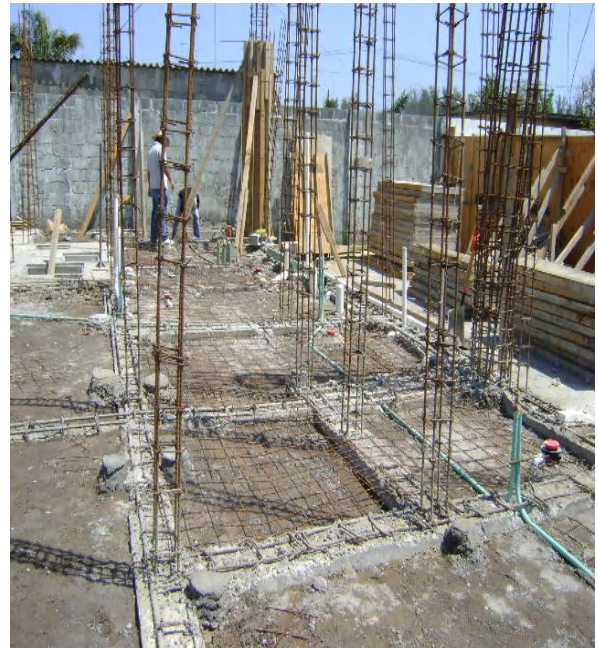
Las instalaciones sanitarias y eléctricas ahogadas en cimentación.

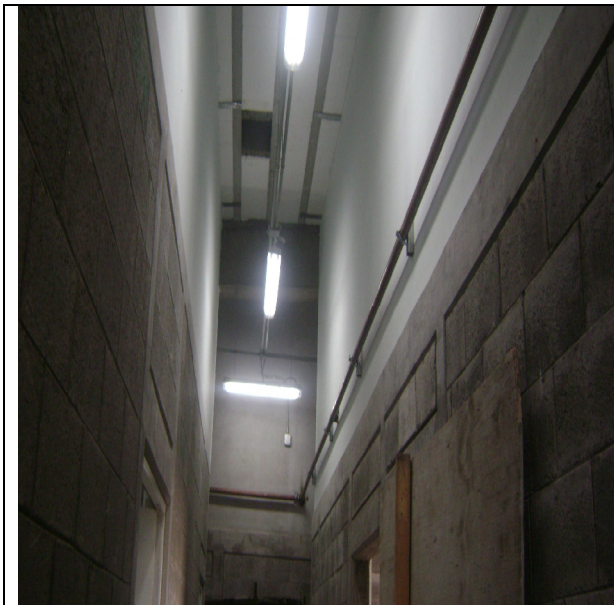
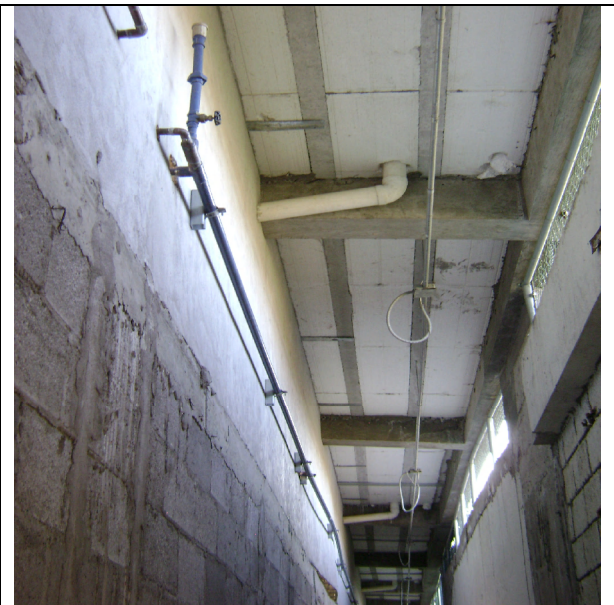
Instalaciones sanitaria, hidráulica y eléctrica visibles por pasillos.

Las instalaciones ahogadas en muros pisos y losas de azotea como son eléctricas, hidráulicas y sanitarias, prácticamente se efectuaron en el transcurso de los procesos de albañilería y estructura. Para el caso de las instalaciones visibles que alimentan a los locales, éstas se colgantearon de la losa y/o se soportaron de los muros. Para su ejecución se requiere de un proyecto de instalaciones completo, congruente con los proyectos arquitectónico y estructural, complementándolo con detalles exhaustivos en los casos donde se necesite.

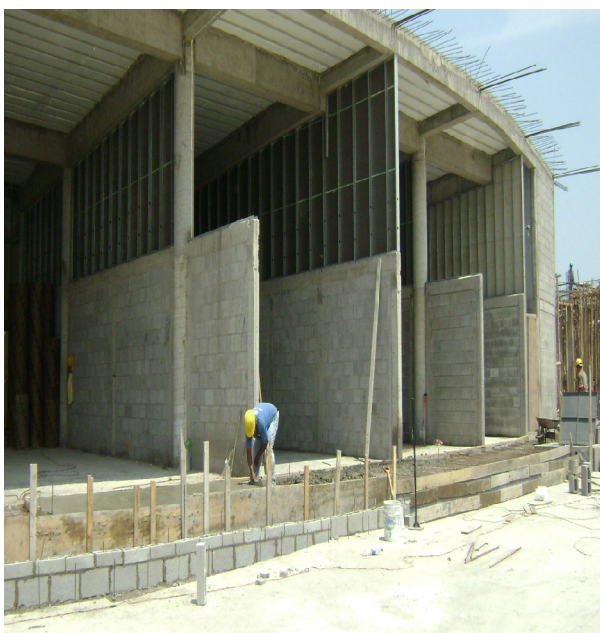
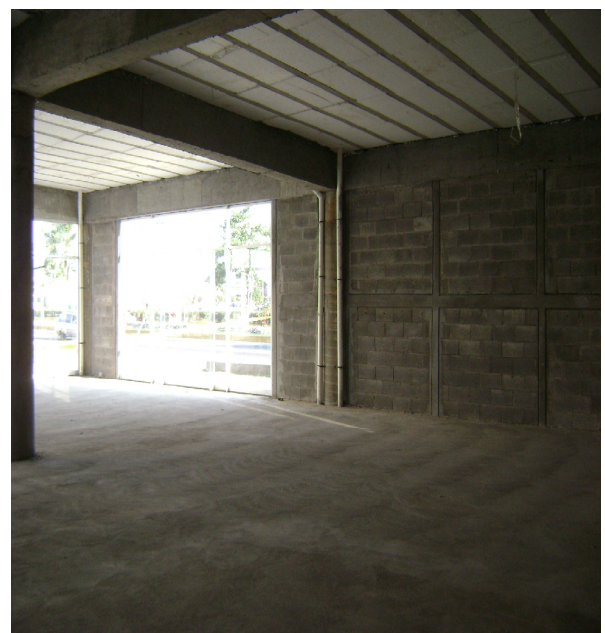
Pisos y plafones en acabado rústico.

Los pisos fueron en acabado rústico, para recibir losetas de cerámica por parte del cliente.

La losa techo ó Plafón quedo en acabado rústico.

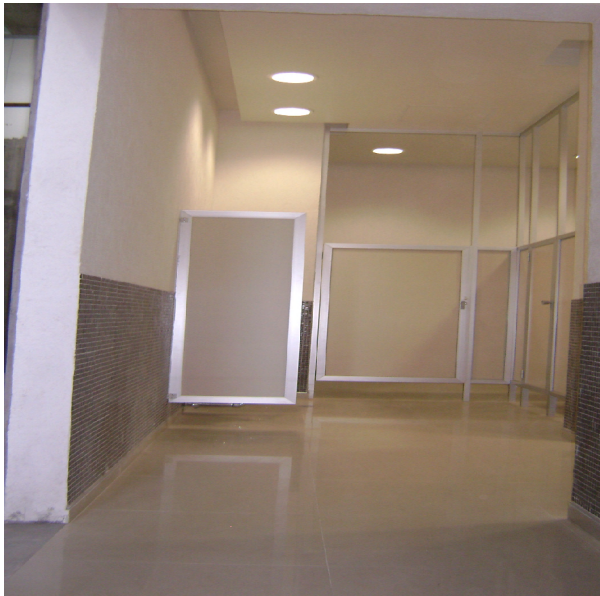
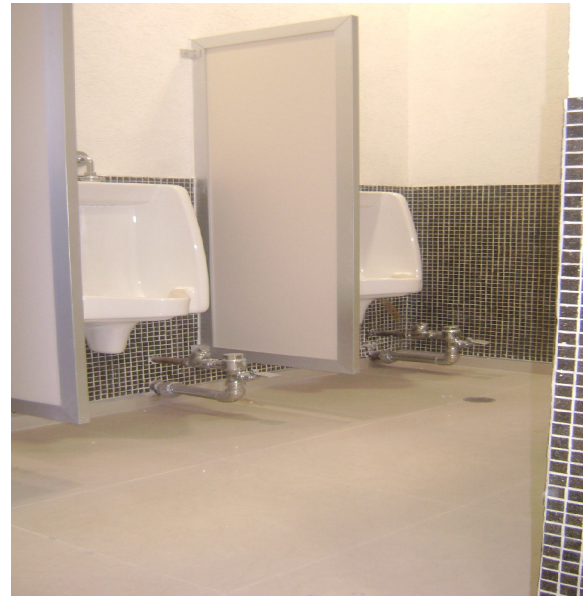
Colocación de mamparas y losetas y muebles de baño.

En el área administrativa y en especial en la zona de baños es donde se tienen acabados, teniendo los pisos loseta de cerámica, los muros azulejo a media altura y el complemento yeso con tirol planchado, el plafón de tablaroca con pintura vinílica con lámparas tipo spot empotradas en el mismo, con la instalación de las mamparas se da división a los muebles sanitarios.

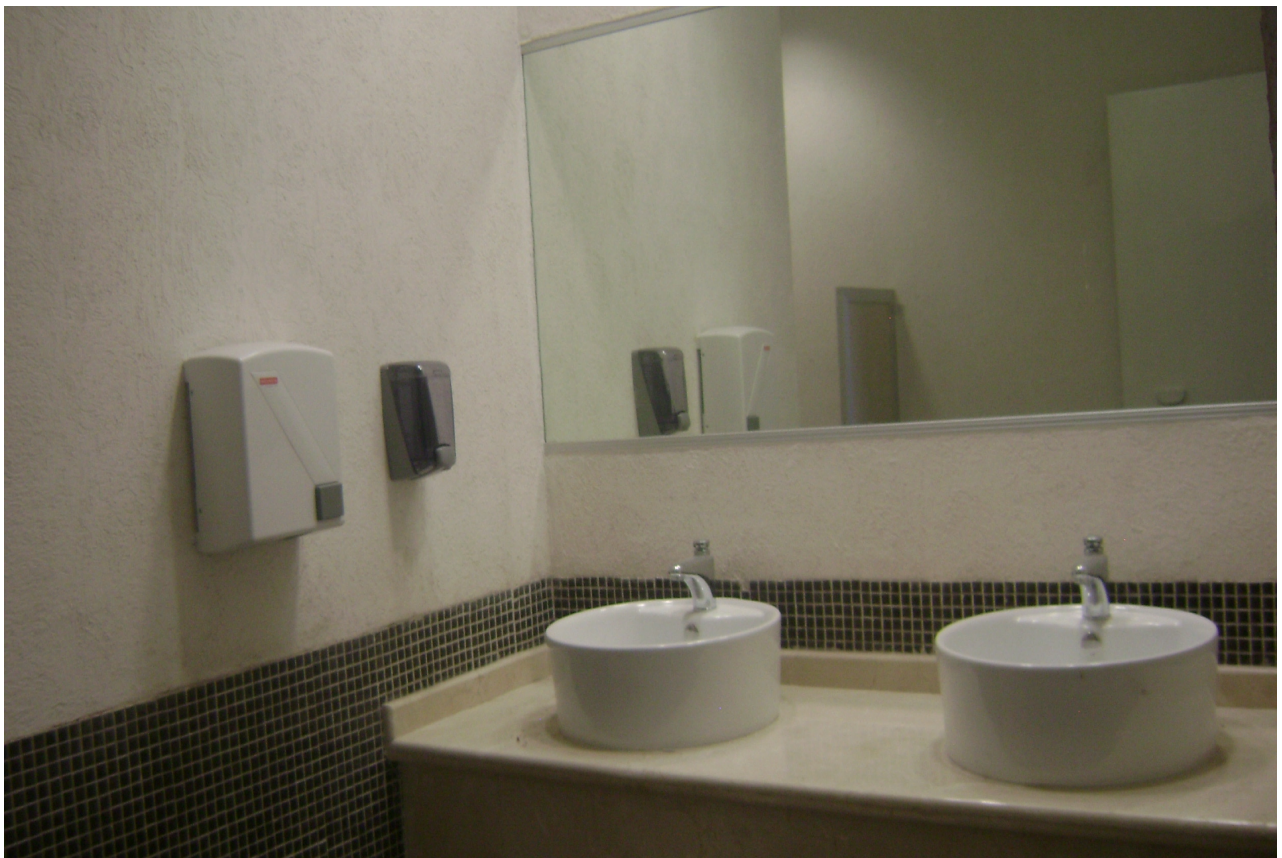
Colocación de espejo en muro y accesorios de aseo en zona de lavabos.

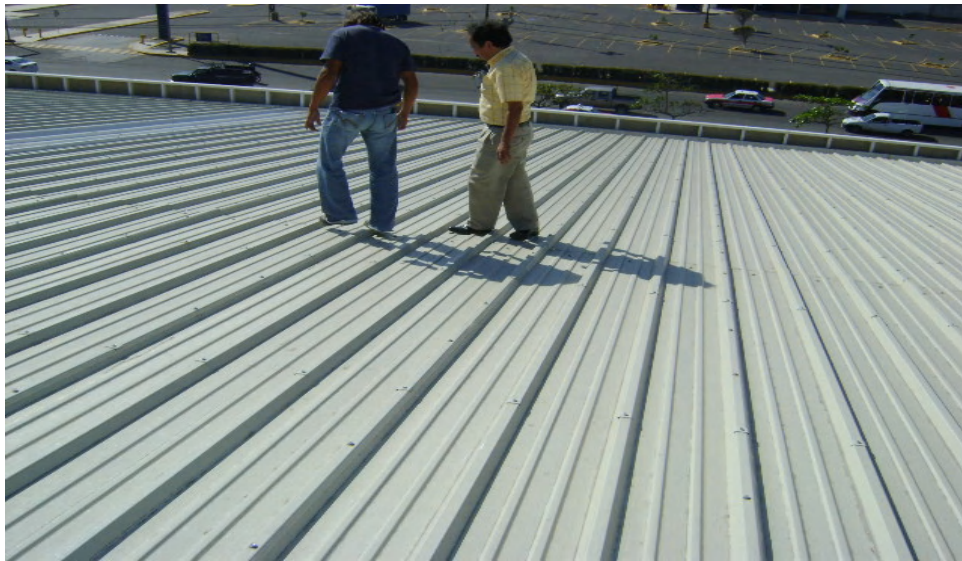
Inspección de losa multytecho de tienda Office Depot por filtraciones.

Pero en la tienda Office Depot que ya contaba con este tipo de losa y viendo los problemas de filtraciones menores (seguramente por los tornillos) y por las continuas quejas del gerente de la tienda, así como el constante mantenimiento que se requería en la época de lluvias, se optó por buscar otras alternativas al sistema.

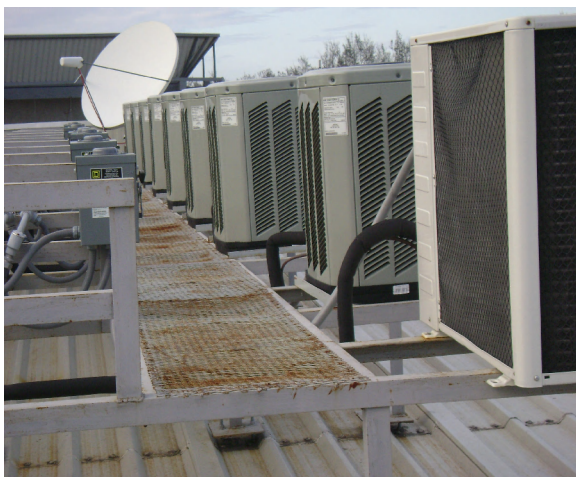
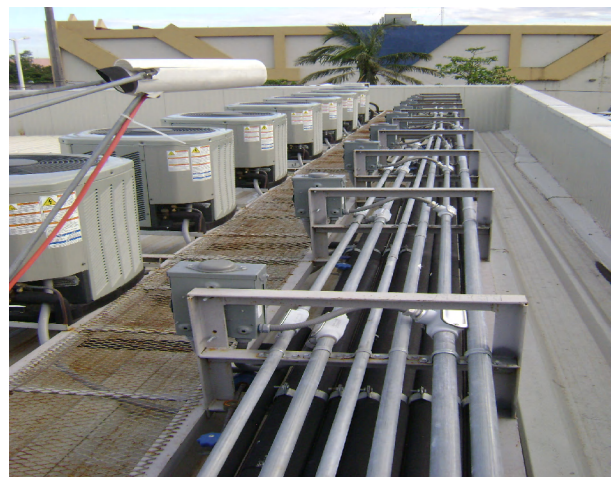
Instalación de equipos de aire acondicionado e inst. especiales en losa de azotea, Banco Santander.

Otro de los inconvenientes para usar losa multytecho, era que los locatarios necesitaban colocar equipos sobre la losa, como son; aires acondicionados o tanques estacionarios de gas, lo cual era muy problemático ya que implicaba reforzar las áreas de carga y perforar el multytecho, con los consiguientes problemas de posibles filtraciones

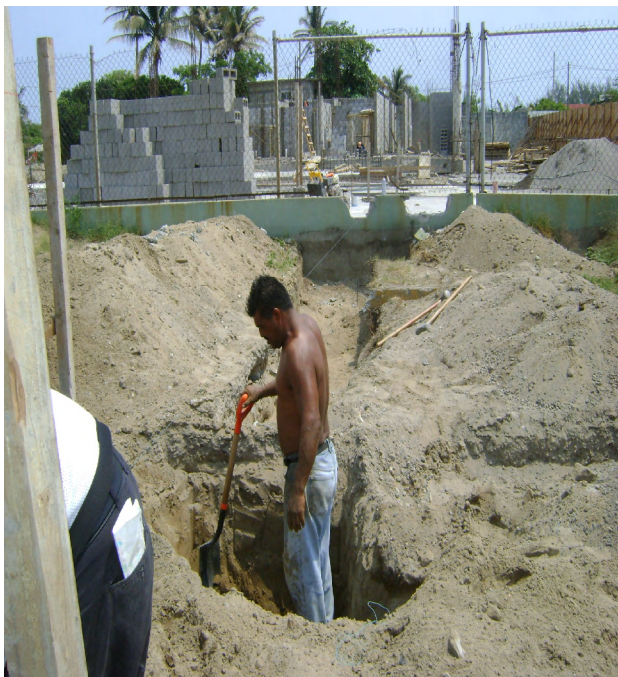
Excavación de zapatas de cimentación, del Santander

Para el caso del Banco Santander se tubo que demoler losa existente de concreto armado, posteriormente se inician los trabajos de excavación los cuales fueron de forma manual ya que el terreno lo permitió de esa manera.

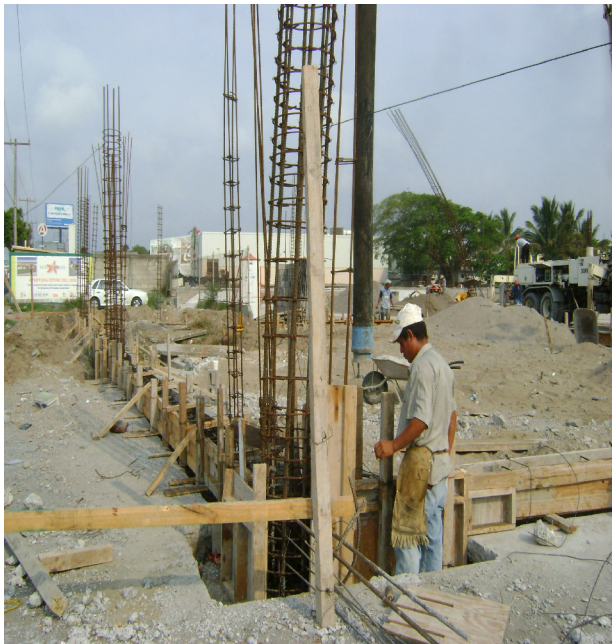
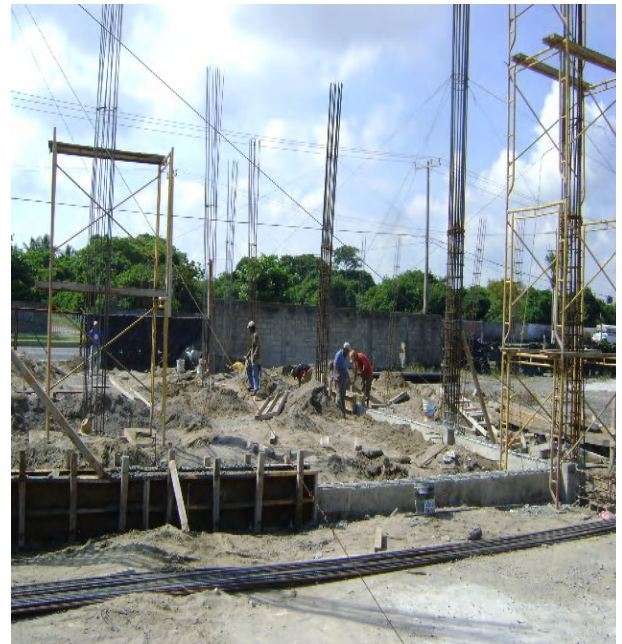
Cimbrado de contratraves de liga del Santander Descimbrado de traves de liga en cimentación, Carl's.

Para ambos casos consistió en zapatas aisladas unidas con contra trabes de liga de 25 x 50 cm. de concreto armado de acuerdo al proyecto estructural.

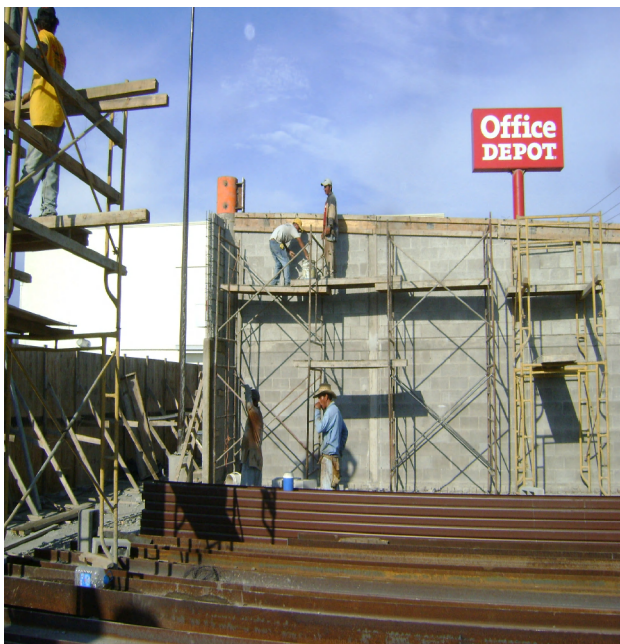
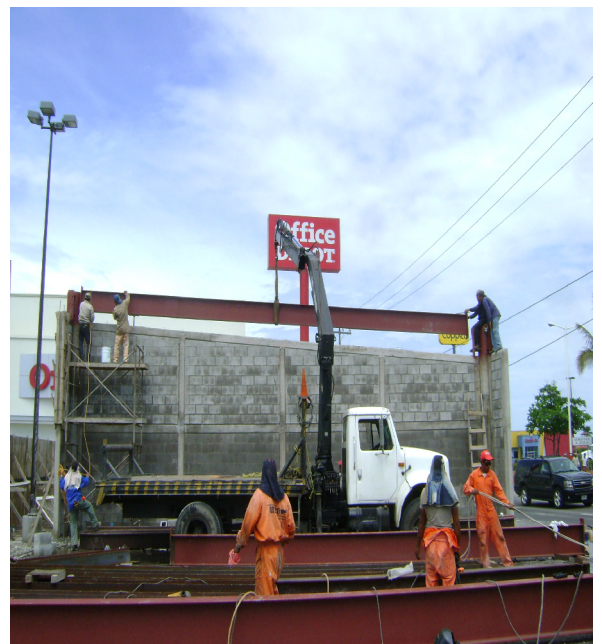
Desplante de muros de block, colado de cadena de cerramiento y montaje de vigas de acero tipo I, en Banco Santander.

Consistieron en columnas de concreto armado de 50 cm. de diámetro. y muros de block hueco de 15 x 20 x 40 cm. conforme proyecto estructural, cadenas, traves y castillos.

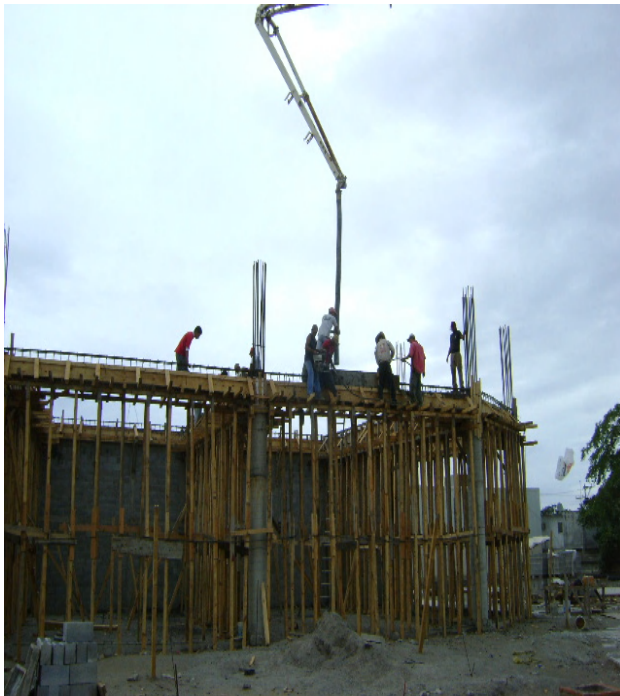
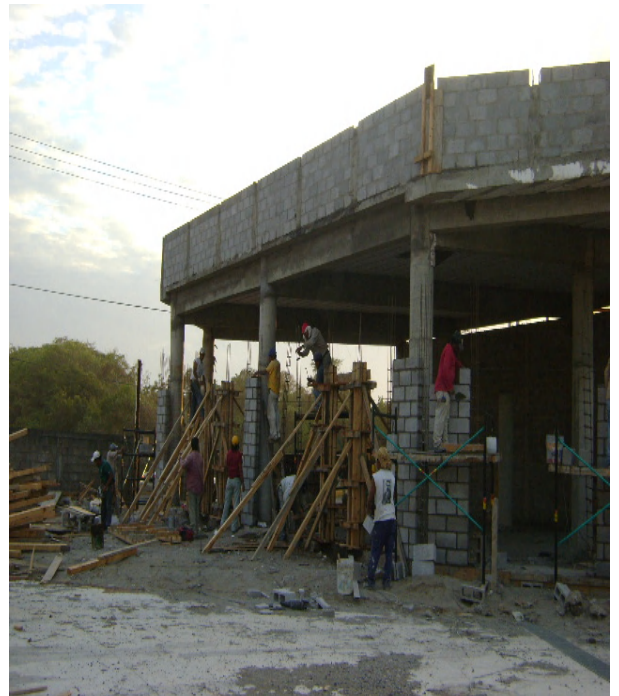
Cimbrado, armado y colado de trabes de concreto en losa, y desplante de muros de P.B. de local Carl's Junior.

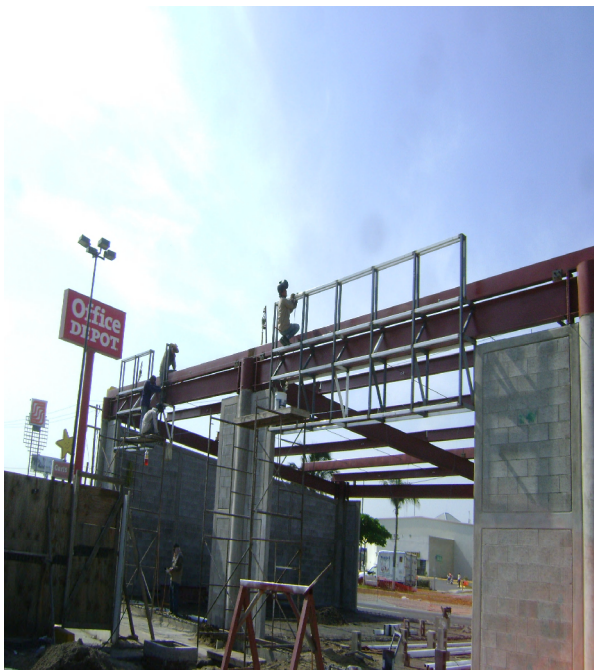
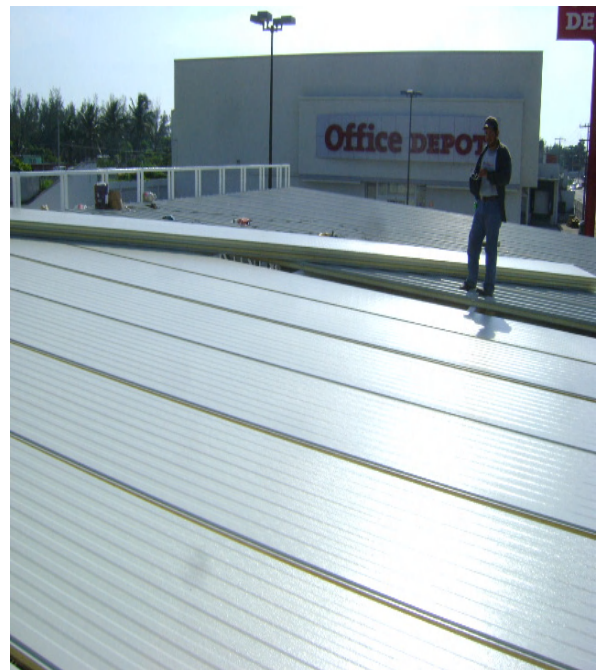
Armado de estructura de faldón y colocación de losa multytecho, Banco Santander.

Para el Banco Santander fue de losa multytecho y para el Carl's de vigueta y bovedilla.

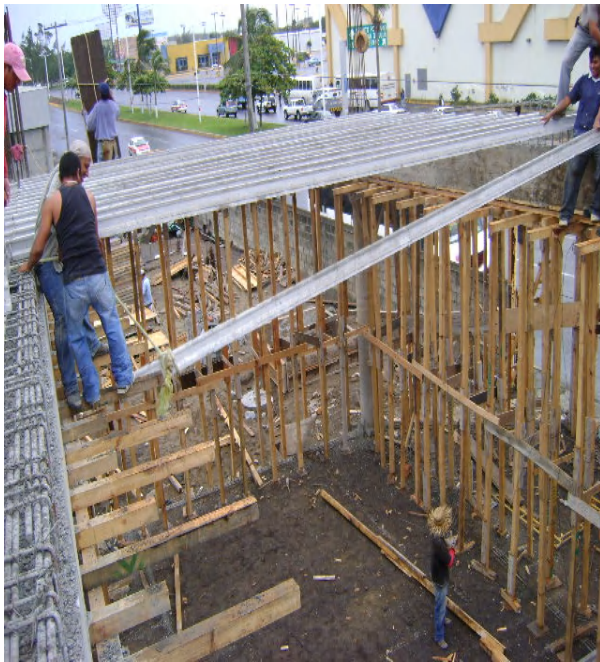
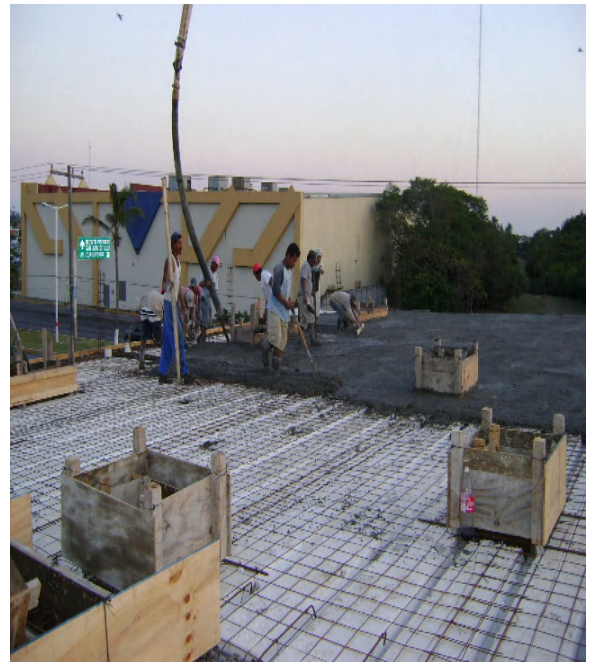
Colocación de Viguetas y colado de losa de azotea, Carl's Junior.

En la construcción del local para el Carl's Junior, ya se uso el sistema de vigueta y bovedilla, por lo que se pudo apreciar un cambio radical en cuanto a tiempo y economía.
