IV. Clasificación de los daños del pavimento

Fallas en pavimentos

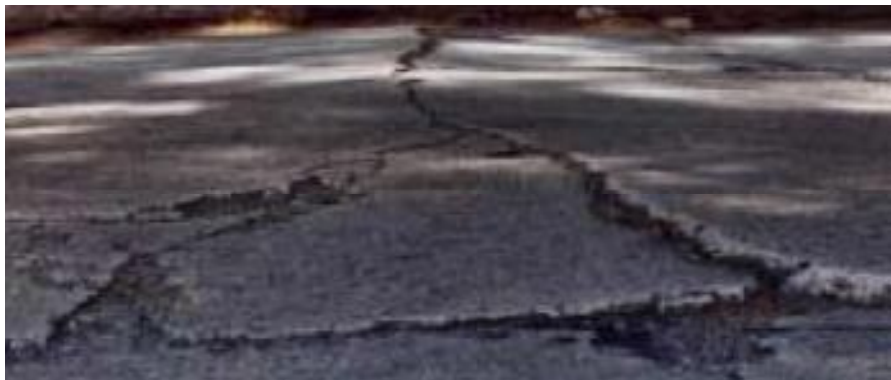
a) Levantamiento de Losas.- Sobre-elevación abrupta de la superficie del pavimento, localizada generalmente en zonas contiguas a una junta o fisura transversal. Son causadas por falta de libertad de expansión de las losas de concreto, las mismas que ocurren mayormente en la proximidad de las juntas transversales. La restricción a la expansión de las losas puede originar fuerzas de compresión considerables sobre el plano de la junta. Cuando estas fuerzas no son completamente perpendiculares al plano de la junta o son excéntricas a la sección de la misma, pueden ocasionar el levantamiento de las losas contiguas a las juntas, acompañados generalmente por la rotura de estas losas.

Figura 4.1. Levantamiento de losas.

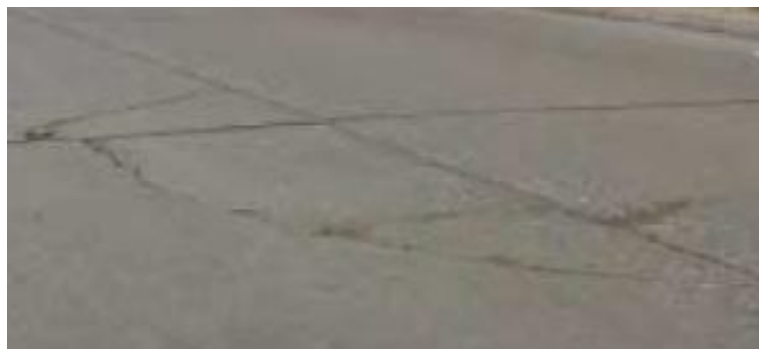
- b) Fisuras de esquina**.- Es una fisura que intersecta la junta o borde que delimita la losa a una distancia menor de 1.30 m a cada lado medida desde la esquina. Las fisuras de esquina se extienden verticalmente a través de todo el espesor de la losa. Son causadas por la repetición de cargas pesadas (fatiga de concreto) combinadas con la acción drenante, que debilita y erosiona el apoyo del cimiento, así como también por una deficiente transferencia de cargas a través de la junta, que favorece el que se produzcan altas deflexiones de esquina.

Figura 4.2. Fisuras de esquina.

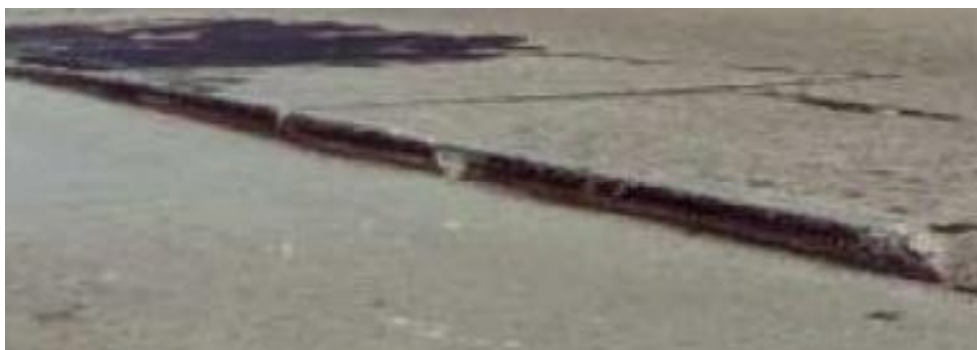
- c) Desplazamientos verticales diferenciales (escalonamiento)**.- Es una falla provocada por el tránsito en la que una losa del pavimento a un lado de una junta presenta un desnivel con respecto a una losa vecina; también puede

manifestarse en correspondencia con fisuras. Es el resultado en parte del ascenso a través de la junta o grieta del material suelto proveniente de la capa inferior de la losa (en sentido de la circulación del tránsito) como también por depresión del extremo de la losa posterior, al disminuir el soporte de la cimentación. Son manifestaciones del fenómeno de bombeo, cambios de volumen que sufren los suelos bajo la losa de concreto y de una deficiente transferencia de carga entre juntas.

Figura 4.3 Desplazamientos verticales diferenciales.

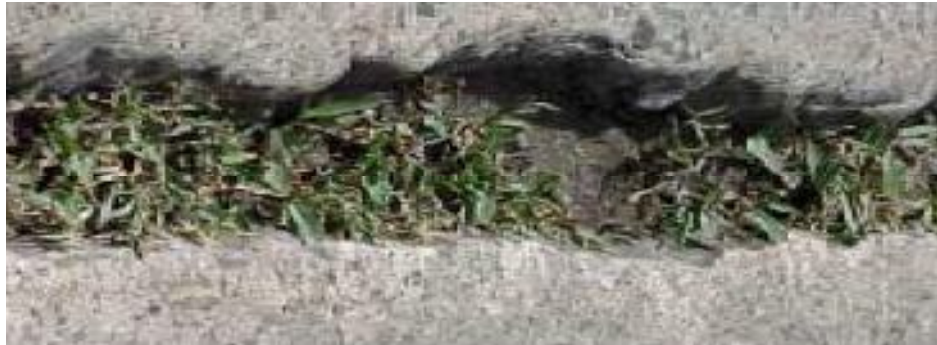
d) Daños en el sellado de juntas - Se refiere a cualquier condición que posibilite la acumulación de material en las juntas o permita una significativa infiltración de agua. La acumulación de material incompresible impide el movimiento de la losa, posibilitando que se produzcan fallas, como levantamiento o despostillamientos de juntas. Las causas más frecuentes para que el material de sello sea deficiente, son:

- ✓ Endurecimiento por oxidación del material de sello.
- ✓ Pérdida de adherencia con los bordes de las losas.
- ✓ Levantamiento del material de sello por efecto del tránsito y movimientos de las losas.
- ✓ Escasez o ausencia del material de sello
- ✓ Material de sello inadecuado

Figura 4.4 Daño en el sellado de juntas

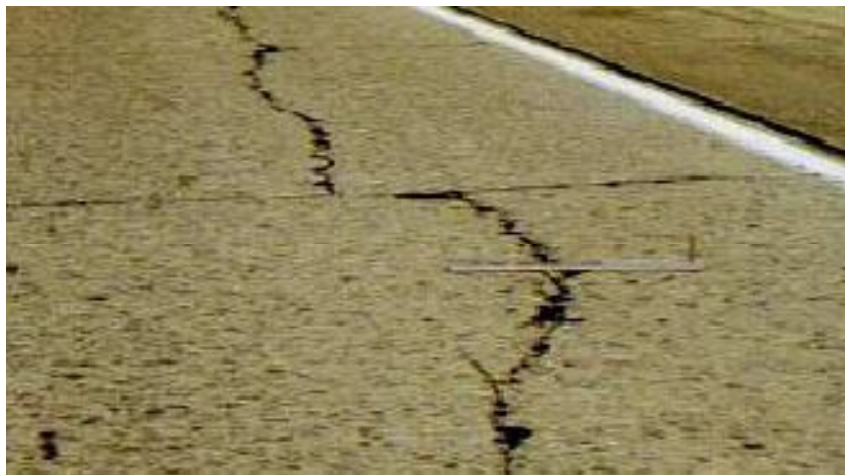
- e) **Fisura longitudinal**. - Fracturamiento de la losa que ocurre aproximadamente paralela al eje de la calle, dividiendo la misma en dos planos. Son causadas por la repetición de cargas pesadas, pérdida de soporte de la cimentación, gradientes de tensiones originados por cambios de temperatura y humedad, o por las deficiencias en la ejecución de éstas y/o sus juntas longitudinales. Con frecuencia la ausencia de juntas longitudinales y/o losas, con relación ancho / longitud excesiva, conducen también al desarrollo de fisuras longitudinales.

Figura 4.5 Fisura longitudinal

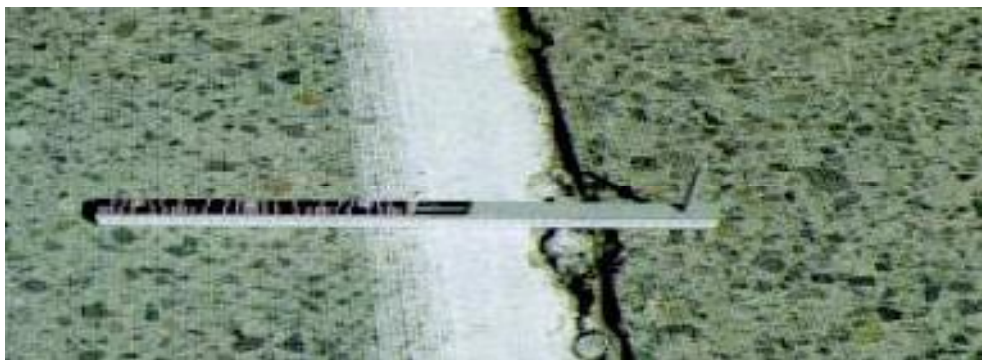
- i) **Desportilladuras en juntas y fisuras**. - Rotura, fracturación o desintegración de los bordes de las losas dentro de los 0.60 metros de una junta o una esquina y generalmente no se extiende más allá de esa distancia. Además no se extiende verticalmente a través de la losa sino que intersectan la junta en ángulo. Los despostillamientos se producen como consecuencia de diversos factores que pueden actuar aislada o combinadamente; excesivas tensiones en las juntas ocasionadas por las cargas del tránsito y/o por infiltración de materiales

incompresibles; debilidad del concreto en la proximidad de la junta debido a un sobre acabado y excesiva disturbación durante la ejecución de la junta; deficiente diseño y/o construcción de los sistemas de transferencia de carga de la junta; acumulación de agua a nivel de las juntas.

Figura 4.6 Fracturación en los bordes de las losas

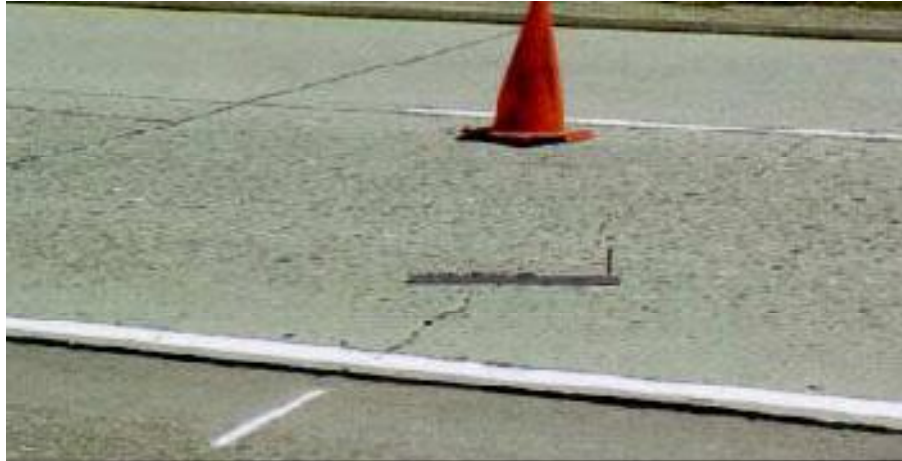
- j) Fisuras transversales y diagonales.**- Fracturamiento de la losa que ocurre aproximadamente perpendicular al eje del pavimento, o en forma oblicua a este, dividiendo la misma en dos planos. Son causadas por una combinación de los siguientes factores: excesivas repeticiones de cargas pesadas (fatiga), deficiente apoyo de las losas, asentamientos de la cimentación, excesiva relación longitud / ancho de la losa o deficiencias en la ejecución de éstas. La ausencia de juntas transversales o bien losas con una relación longitud / ancho excesivos, conducen a fisuras transversales o diagonales, regularmente distribuidas o próximas al centro de las losas, respectivamente. Variaciones significativas en el espesor de las losas provocan también fisuras transversales.

Figura 4.7. Fractura de la losa perpendicular al eje del pavimento.
