“UNIVERSIDAD NACIONAL AUTONOMA DE MEXICO”

POSGRADO DE INGENIERIA

**“REFUERZO DE MALLA DE FIBRA DE VIDRIO EN TRABAJOS DE
APLANADOS EN EXTERIORES”**

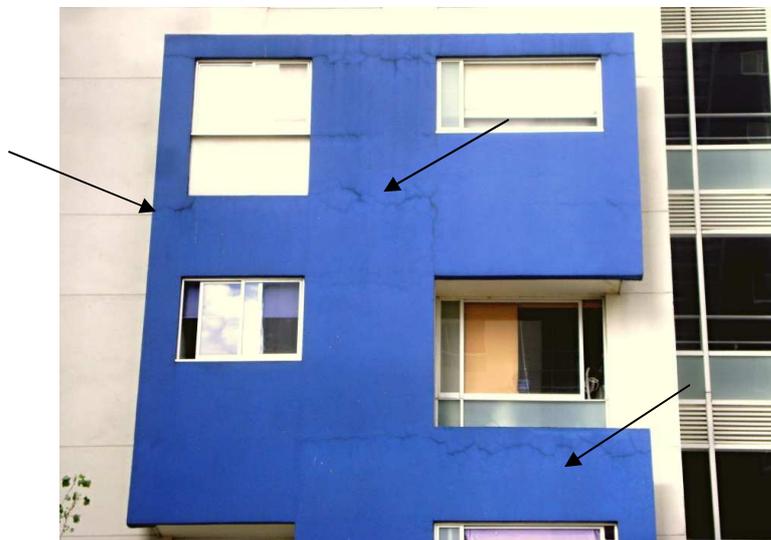
Fotografía de edificio Bilbao botado 1 en fachada 2, en el cual podemos observar las fisuras horizontales.

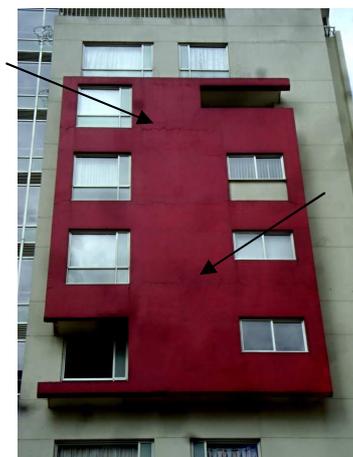
Fotografía de edificio Bilbao 2do. botado, en el cual podemos observar las fisuras horizontales.

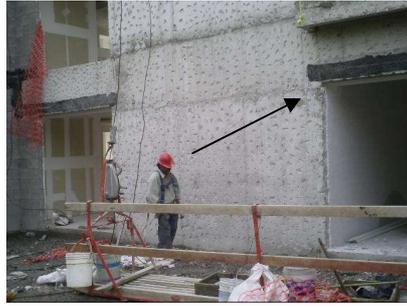
Trabajos de colocación de impermeabilizante en juntas.

Una vez terminados estos trabajos se realiza la colocación de la protección vs la humedad, en las áreas donde se juntan los elementos de concreto y los muros de albañilería. Por medio de una emulsión, esto con la finalidad de proteger y evitar el acceso de agua por lluvia. (Col. De impermeabilizante).

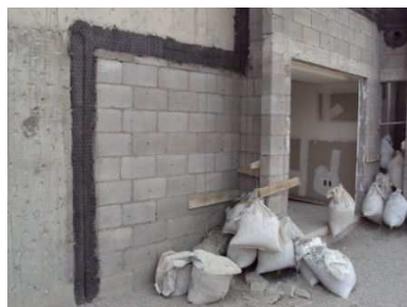
El siguiente paso y el más importante dentro de nuestra investigación, será la colocación del refuerzo para el aplanado, en este proyecto se utiliza la malla tela de gallinero, misma que se fija a base de alambre recocido y clavos para concreto, a lo largo de toda la fachada.

Colocación de malla tela de gallinero sobre superficie de fachada.

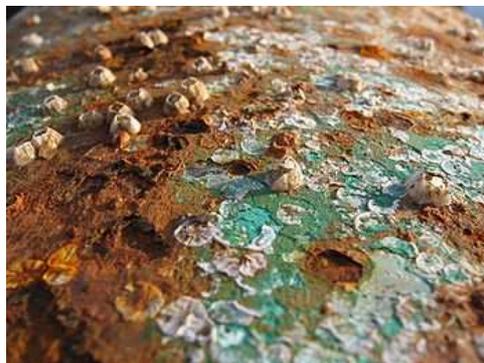
Imagen de Corrosión en el Acero

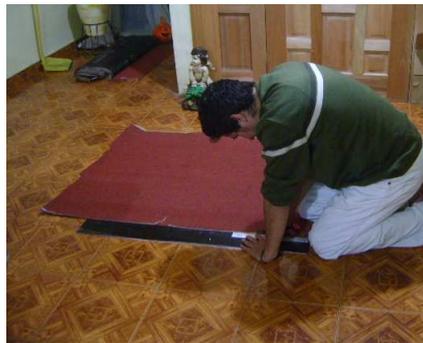
Se realizo la compra de un rollo del proveedor Imperquimia, la cual contiene una tira de diez centímetros libre en la parte superior del prefabricado, el cual se recorto para la elaboración de la retícula que formara la malla del refuerzo para las muestra del aplanado.

Vista de fabricación de malla sobre el rollo de prefabricado.

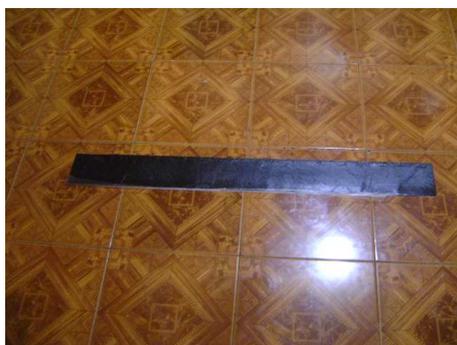
Una vez cortada toda la tira de fibra de vidrio se procedió a realizar el seccionamiento de la misma, cortes con una longitud de 1 mts. Diez piezas por diez cms, formando una malla de 1m x 1m.

Tira de 10cms. Por 1 metro de largo

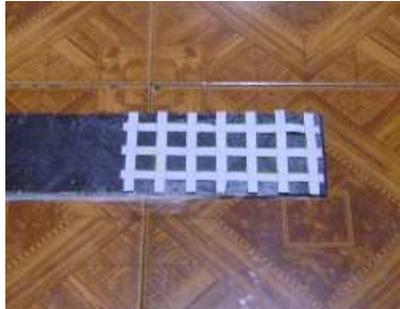
Se realizo una plantilla, sobre una hoja de papel la cual sirvió de guía para realizar los cortes sobre la muestra de fibra de vidrio.

Muestra de plantilla sobre tira de polietileno

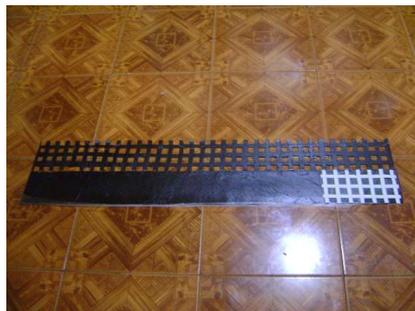
Se realizan los cortes de seccionamiento por medio de un cúter a lo largo de la sección de muestra tomando en cuenta la plantilla como referencia.

Trabajos de cortes sobre tiras de polietileno

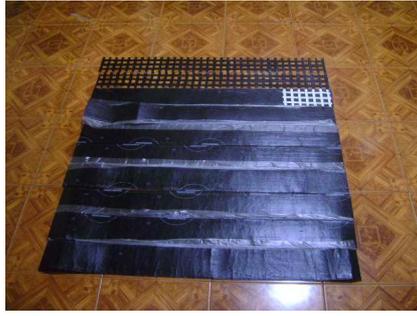
Se continúa trabajando sobre las demás secciones de las muestras hasta terminar las 10 piezas para poder completar la muestra de 1m x 1m. Una vez que se termine la muestra se procederá a llevar a campo para colocarla en la muestra del elemento de concreto para elaborar la muestra del aplanado y comprobar el comportamiento de la fibra de vidrio como refuerzo del aplanado.

Muestra de 1m x 1m en proceso de fabricación.

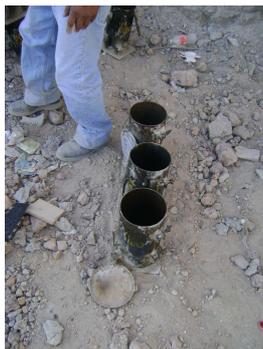
Cilindros de acero para elaboración de muestras de adherencia.

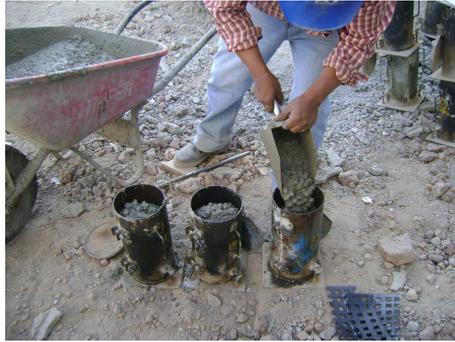
- 3 capas a una altura similar, dándole los 25 golpes en cada capa, terminada la colocación de la tercera capa, se inserto la malla a una profundidad de 15cms. Cuidando la colocación al centro del molde. Este proceso se realizo en los 3 cilindros.

Colocación del concreto en capas

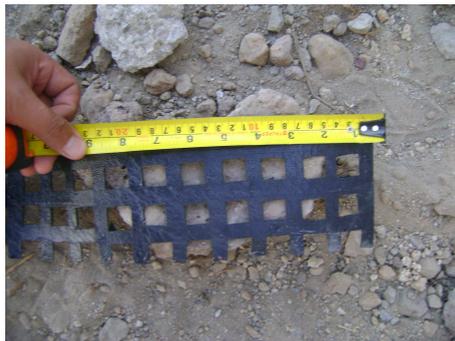
15 cms es la media de la tira de polietileno que se inserto a los cilindros de concreto.

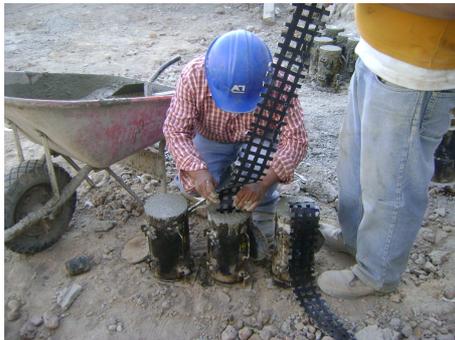
Se cuida la colocación de la malla dentro del concreto, tratando de guardar excentricidad.

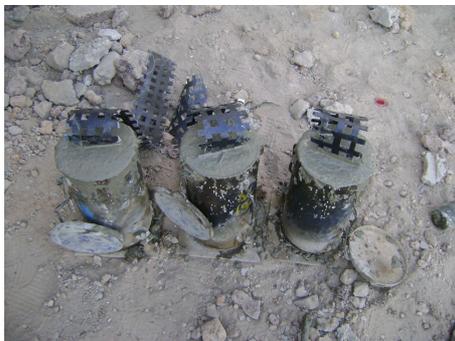
Imagen de los 3 cilindros con las tiras de polietileno insertadas en el concreto.

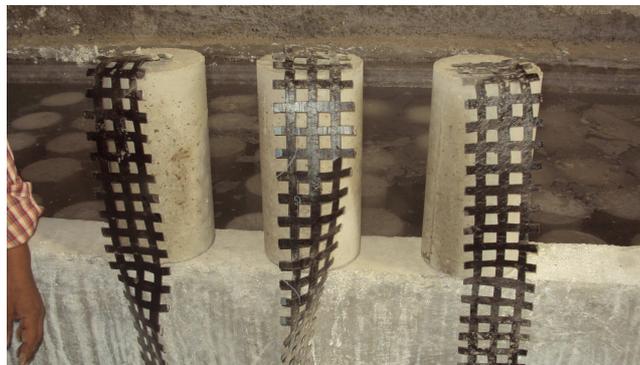
Imagen de los 3 cilindros el día 11 de enero para su inserción en la pileta de curado.

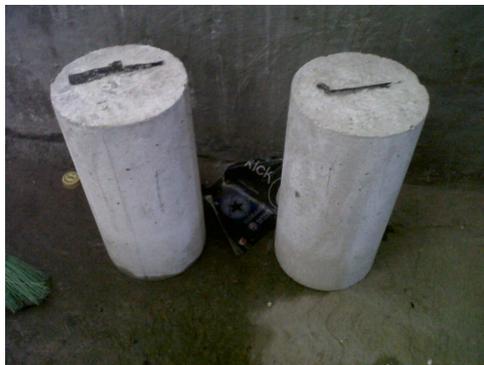
28 días después de permanecer los cilindros dentro de la pileta de curado, se retiraron del mismo, pero se observó que se dañaron las tiras de polietileno, el daño suponemos que lo produjo los cambios de la temperatura y la cal que se adicionan al agua para mantener la temperatura constante, se provocó la pérdida de características físicas del polietileno debilitándolo, de manera que perdiera su resistencia y se quebrara. Esto solo se produjo a los 85cms de malla que se encontraron fuera del cilindro, los 15 cms del cilindro permanecen adheridos sin ningún problema.

Vista de pileta cilindros con la tira de malla desprendida.

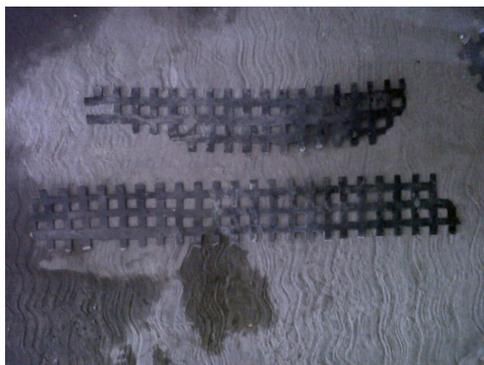
Fragmentos de tira de polietileno desprendidos de los cilindros del concreto sin hacer esfuerzo.

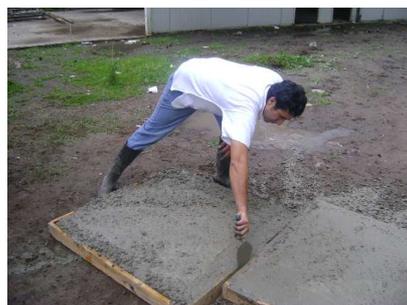
Primero se realizaron 3 cimbras de madera de 1mts x 1mts con un fondo de 6cms. Los cuales sirvieron de base para la muestra de concreto, después se realizo la colocación de desmoldante para el descimbrado de las muestras de concreto, terminando esto se procedió a colocar el concreto de manera regular a lo largo de la cimbra, se nivelo con una regla de acero para tener una superficie más pareja y más lisa.

Colocación del concreto en las bases de madera.

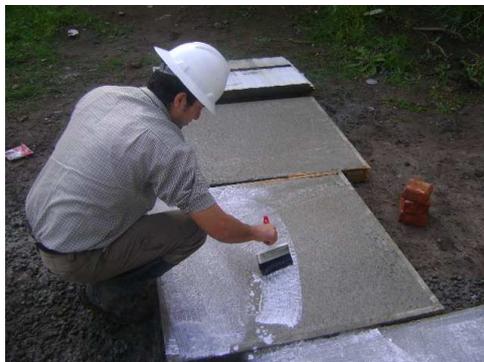
Una vez terminada la colocación del concreto en las muestras se dejaron fraguar para su secado por un lapso de un día. Después del tiempo de reposo se le dio una mano de curacreto en la muestra para que conserve la humedad y no baje la resistencia del concreto.

Vista de colocación de curacreto.

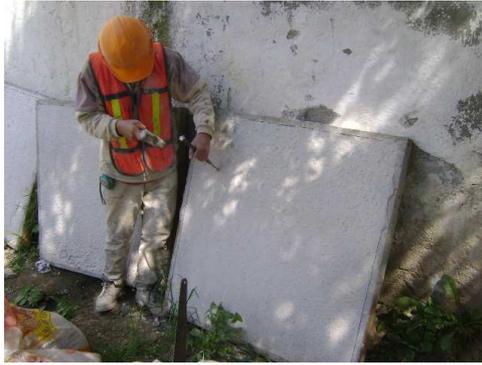
El ayudante del albañil realizo este escarificado, de manera manual, a base de un cincel y un marro de 4 libras, el escarificado se realizo a lo largo de toda el área de la muestra.

Se procedió a realizar el escarificado de la Muestra 1.

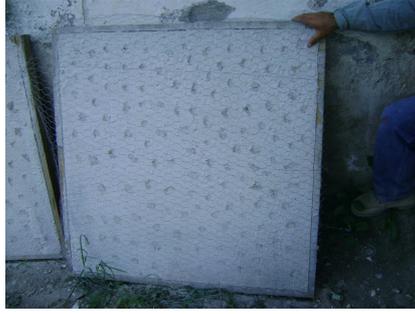
La fijación de los elementos de refuerzo se realizó por medio de clavos para concreto de medida 1 ½" y alambre recocido, solo en las muestras 2 y 3.

Colocación en la muestra No. 2 la malla tela de gallinero.

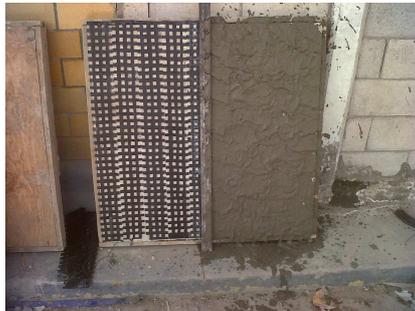
En la 3er. muestra se colocó a lo largo de toda el área malla de fibra de vidrio, el 50% del refuerzo directo sobre la superficie del concreto y el otro 50% encima del zampeado.

Colocación de la malla de fibra de vidrio., muestra No.3

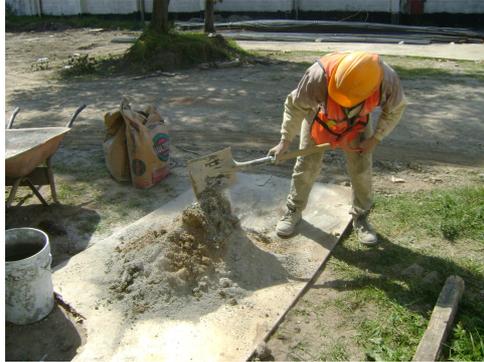
El siguiente paso será realizar la mezcla que servirá para zampear la base, esta se realizara con un bulto de arena, dos costales de cemento y una cubeta de 19 litros de agua.

Primero se realiza la mezcla entre el agregado fino con el cemento

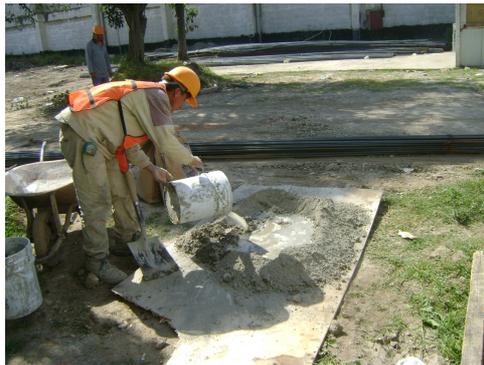
Colocación de agua en la mezcla para trabajos de zampeo.

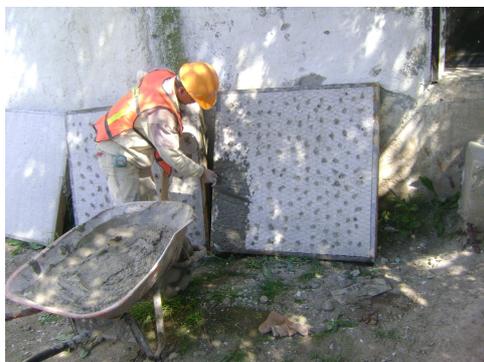
Colocación de zampeo.

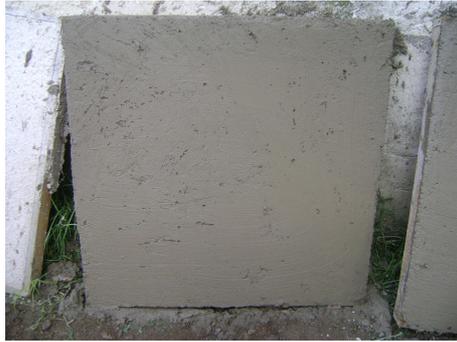
Muestra 1 con zampeo de cemento – arena (Primera capa)

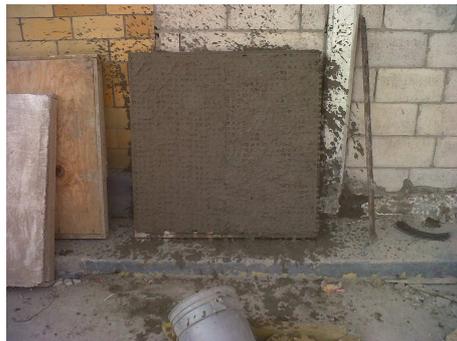
Muestra 3 con zampeo de cemento – arena. (Primera capa)

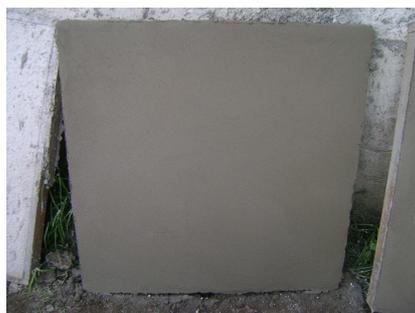
Segunda capa de cemento – arena 1ra. Muestra de aplanado sin refuerzo.

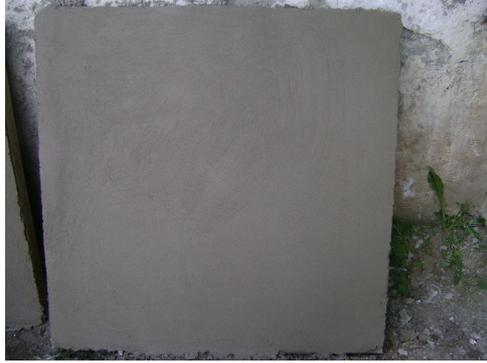
Segunda capa de cemento – arena 2da. Muestra de aplanados reforzada con malla tela de gallinero.

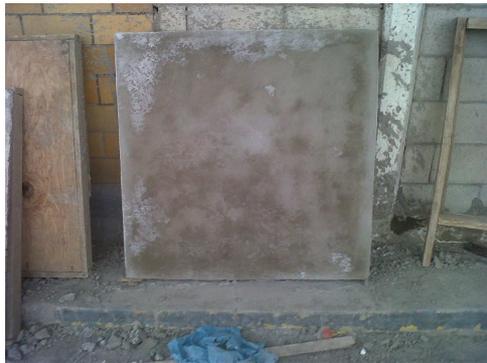
Segunda capa de cemento – arena 3ra. Muestra de aplanados reforzada con malla de fibra de vidrio.

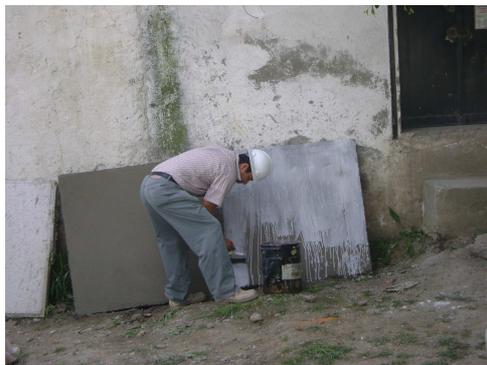
Colocación de pintura a base de agua con cal. 2da. Muestra

4 horas después de terminación, se colocó una capa de pintura, elaborada a base de agua con cal, de manera que se obtuvo un fondo blanco por medio del cual se detectarían las fisuras que se presenten en ambas muestras.

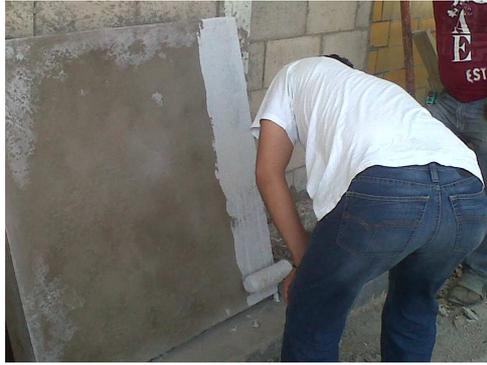
Colocación de pintura de agua con cal, 3ra. Muestra

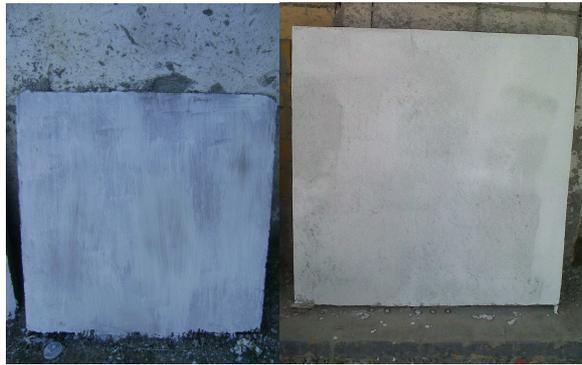
Muestras con pintura de agua con cal.

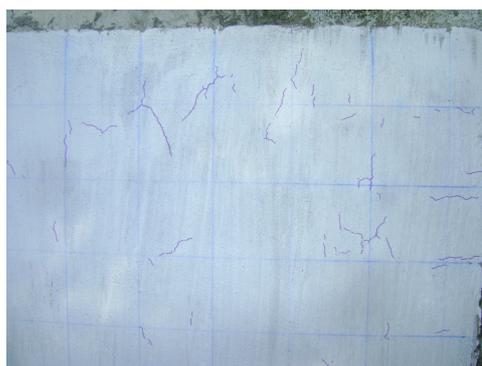
Primeras marcas de fisuras expuestas el día 11 de Octubre de 2010

Como primer punto se marcaran las fisuras que nacen por medio de un plumín o marcador de color, donde se identificarán por día las fisuras que se expongan en el aplanado y la longitud de su extensión.

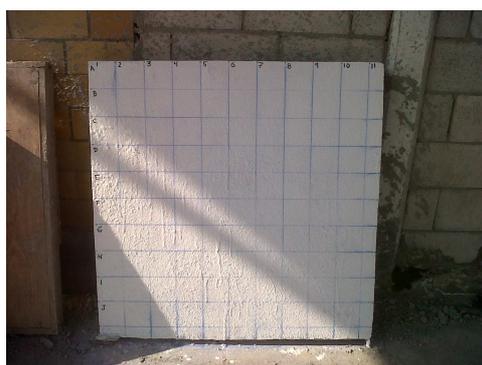
Vista de muestra 3 con retícula (@ 10 cms).

Una vez concluidos los trabajos se dejaron pasar 24 horas para el secado de las muestras. Terminado el tiempo se procedió a realizar una cuadrícula sobre la superficie a cada 10 cms, con la cual podemos realizar el registro de las fisuras que se expongan en el aplanado y una comparativa de fisuras que se presenten entre todas las muestras elaboradas.

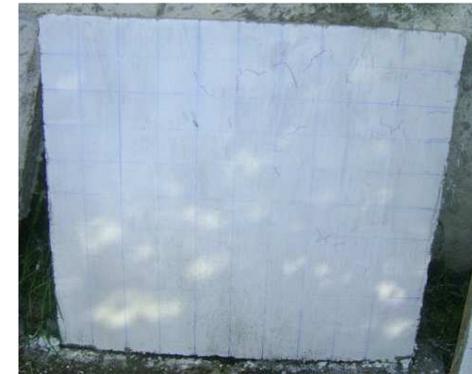
MUESTRA 1

Comienzan a nacer las primeras fisuras

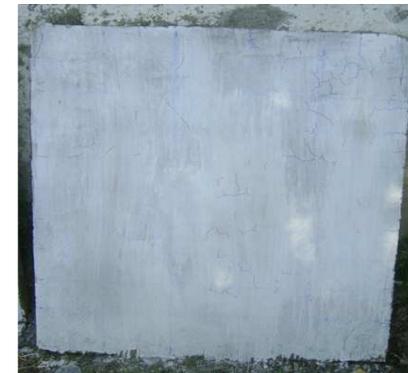
MUESTRA 2

Comienzan a nacer las primeras fisuras, A Comparación de la muestra sin refuerzo el primer cuadrante muestra mayor incremento de fisuras.

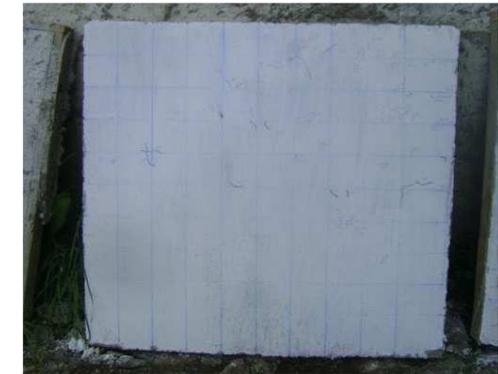
En el segundo día de revisión las fisuras nacientes
En la muestra sin refuerzo son mínimas al Primer día

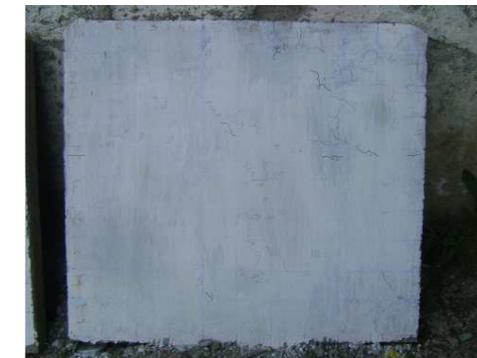
MUESTRA 2

En comparativa con el día anterior disminuyeron
Considerablemente pero se observa que son
mayores a la muestra M-1

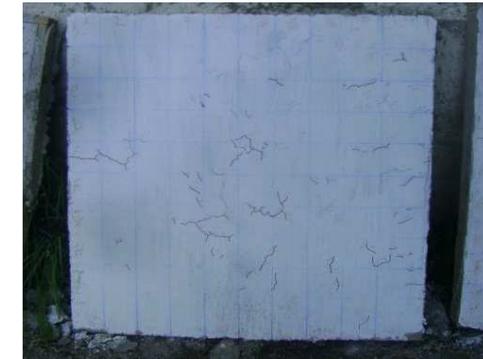
Observaciones: En el tercer día de revisión las fisuras nacientes en la Muestra sin refuerzo se pueden apreciar de manera notable, además que las fisuras muestran una longitud del doble a los primeros días.

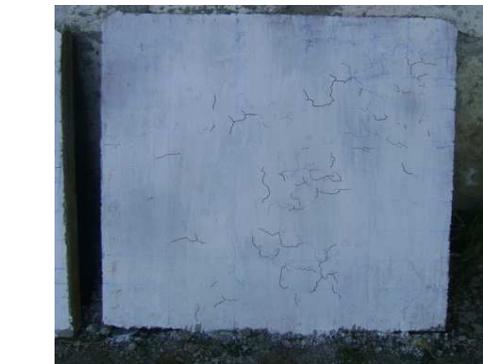
MUESTRA 2

Observaciones: Las fisuras en la Muestra 2 son considerables pero No cuentan con una longitud de incremento como en la muestra M-1

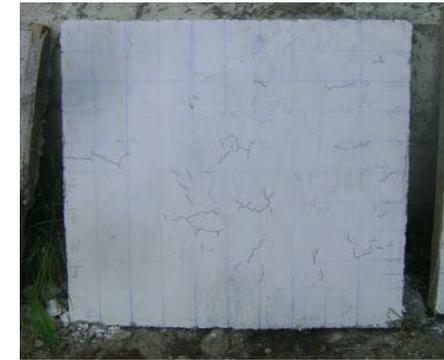
MUESTRA 1

Observaciones: El cuarto día de revisión no se aprecian muchas fisuras, Podemos Pensar que se debe a las bajas Temperaturas Presentadas el día de Hoy. La Temp. 17°C.

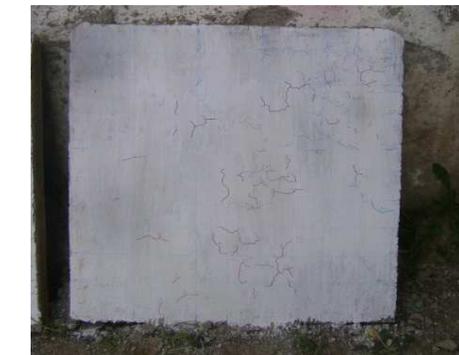
Observaciones: Se Presenta menor número de fisuras en Muestra con refuerzo de malla tela de gallinero.

14 de octubre de 2010			Día 7 de Investigación		
M1			M2		
EJE	EJE	LONG	EJE	EJE	LONG
A-B	3	4.99	A	9-10	6.11
A-B	6	0.87	A	11	1.33
A-B	6-7	2.92	B-C	5	2.44
A-B	6-7	1.33	B-C	8	5.24
A-B	7	1.36	B	10	2.87
B	3	0.82	C	9	1.34
C-D	2	3.37	C	9	1.36
C	2-3	4.47	D	7-6	4.90
C	3	3.47	C-F	10	6.20
C-D	6	7.52	F	10	2.33
C-D	6-7	12.04	F	10	1.82
C	7	1.02	F-G	10-11	11.14
C-D	7-8	4.73	Total		47.08
C-D	8	11.58			
E-F	6	10.23			
Total		70.72

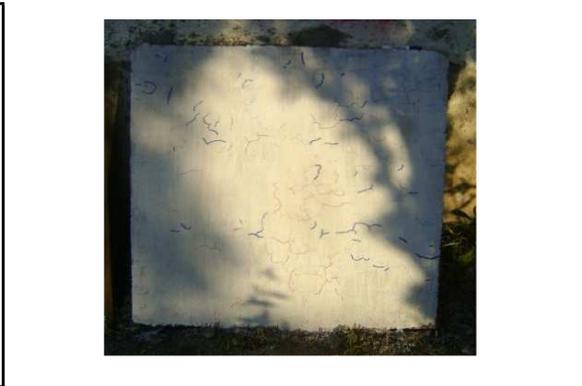
MUESTRA 1

APLANADO SIN REFUERZO

Nombre: REVISIÓN DE FISURAS EN MUESTRA

Fecha: 15/10/2010

15 de octubre de 2010						
M1				M2		
EJE	EJE	LONG		EJE	EJE	LONG
1	F	2.3		1	A	1.8
2	B	6.9		1	B	2.3
2--3	B	5.5		1	B	4
2	G	2.4		2	A	2.7
2	G	1.4		2	B-C	6.6
2	G	1.3		2	D	1.7
3	C-B	7.8		2	G	4.1
3	C	1.9		2	G	3.5
3	C	1.9		3	C	4.6
3	C	1.7		2--3	C	6.7
3	C-D	9.6		3	C-D	8.4
3	D	1.1		3	C	3
3--4	D	9.5		3	D	3.7
3	D	2		3--4	D	6.5
3	G	4		4	B	2.1
3	G	5.3		4--5	B	5.3
3	H	3.1		4	G	2.2
4	C	5.3		4	G	2.7
5	C	3		5	G	9.3
5	C	3.6		5	G	5.2
5	C	2.2		6	A	1.3
5--6	B-C	8.9		6	A	2.1
5	F	2.7		6	A	4.5
5	G	2.7		7	B	6.7
7	E	8.7		7	D	4.2
7--8	F	8.5		7	D	4.6
7	F	1.1		7	E	5.2
7--8	A-B-C	21.4		7	G	3.5
8	B	2.4		7	G	3.4

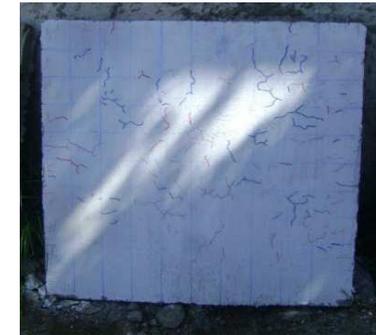
MUESTRA 1

APLANADO SIN REFUERZO

Nombre: REVISIÓN DE FISURAS EN MUESTRA

Fecha: 16/10/2010

16 de octubre de 2010						
M1				M2		
EJE	EJE	LONG		EJE	EJE	LONG
1	D	4.9		1	D	2.8
1--2	E-F	11.6		1	D	3.5
2	F	3.2		2--3	B	7.5
3	A	4.7		3	B	2.5
3	C	2.2		2--3	F-G	3.3
4	B	3.9		4--5	J	8.1
4	B	2.5		5--6	A	2.6
4--5	E-F	6.1		5	D	4.5
5	D	3.6		6	I	3.2
5	D	5.2		7	J	1
5	D	4.4		8	D	2
6	E-F	4.5		8	F-G	4.2
9	C	2.8		8--9	J	2.4
10	D	2.7		9	D	2.5
8--9	F	4.1		9--10	D	1
	Total	66.4		11	D	1.5
				10	E	4.9
				10	I	2.2
				9--10	J	6.6
				Total	66.3

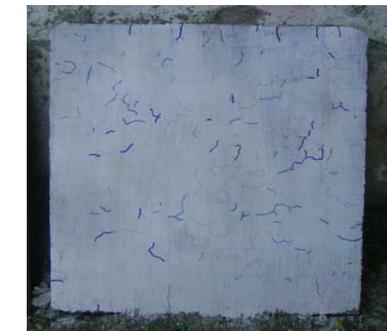
MUESTRA 2

APLANADO CON REFUERZO TIPO 1

18 de octubre de 2010						
M1				M2		
EJE	EJE	LONG		EJE	EJE	LONG
1--2	B-C	12.1		1	J	4.3
1--2	C	4.7		2--3	D	3.1
2	C	5.2		2	E	3.9
2	C-D	4.5		3	E	5.4
2	D	4.2		2	H	7.4
2--3	D	5.6		2	J	2.4
3	D	4.4		3	A	3.8
3	B	4.1		4	D	4
3--4	E	10.4		4	D	3.9
3	E	2		4	G	3.4
4	A	4.6		4	H-I	7.3
4	B	5.4		6	A	6.3
4	C-D	5.3		6	D	1.7
4	H	5.2		6	E	5.2
4	H	1.3		7	C	3
4	G	2.3		7	A	2
5	C	3.9		8	A	5.6
4--5-6	F	12.3		9	A	4.3
5	H	2.1		10	A	3.3
5	H	4.7		10	A-B	2.8
5	I	4		9	B	2.3
5	I	2.1		9	B	2.8
6	I	7		10	C	6.3
6	G	6.1		10	C	1.5
6	C	4.6		9	D	3
6	C	3.2		9	D	2
6	B	7.3		9	D-E	5.6
6	B-C	5.8		9--10	E	11.6
6	B	2.6		9	E	2.7

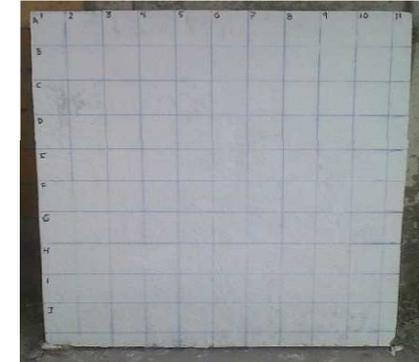
MUESTRA 3

Sin Presencia de fisuras

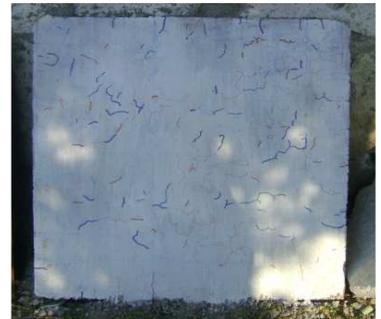
MUESTRA 2

APLANADO CON REFUERZO TIPO 1

19 de octubre de 2010						
M1				M2		
EJE	EJE	LONG		EJE	EJE	LONG
1	B	4.3		2	D	3.5
1	D	1.8		3	E	4.1
1--2	D	5.5		3	F-G	4.9
2	A	3.6		4	H	4.2
2	B-C	9.3		4--5	H	1.9
2	C	2.3		4--5	C	2.2
2	C	5.6		6	F-G	2.8
2	B-C	3.7		6	F-G	1.9
2	H	2.3		6	G	2.1
2	H	2.1		7	B	2.1
3	C	4.2		8	A	2.9
3	B-C	6.7		8	A	4.1
4	D-E	4.2		8	A	1.9
4	E	3.4		9	A	2.9
5--6	A	3		9	A	2.2
6	A-B	4.4		9	B-C	3.7
6	A-B	3.6		9	C	3.8
7	C-D	2.9		11	F	2.8
7	E	6.4			Total	54
7--8	E-F	9.1				
7	E	2.4				
7	D	6.1				
8	H	6.2				
10	B	3.6				
9--10	F	1.6				
9--10	F	4.1				
10	G	4.1				
	Total	116.5

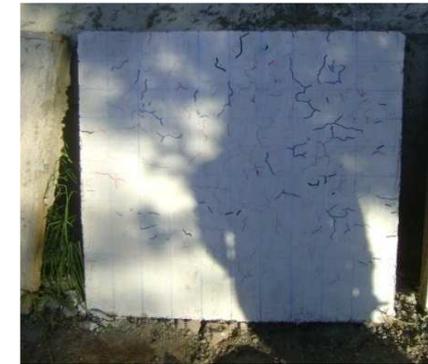
Observaciones: No se Presentan Fisuras el día de hoy, Se Observa que el día de hoy el Clima presenta Cambio debido a que bajo la temperatura

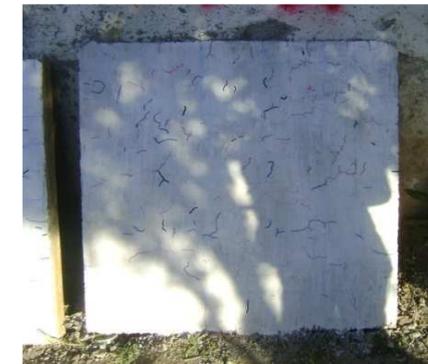
MUESTRA 2

APLANADO CON REFUERZO TIPO 1

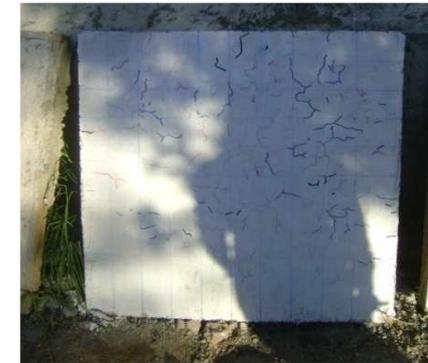
Observaciones: No se Presentan Fisuras el día de hoy, Se Observa que el día de hoy el Clima presenta Cambio debido a que bajo la temperatura

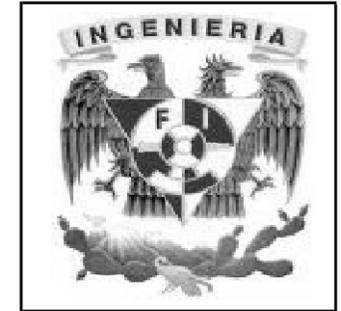
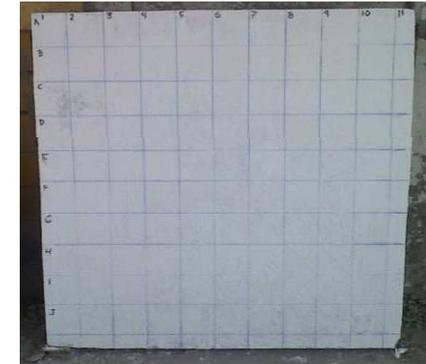
MUESTRA 3

Observaciones:
Sin Presencia de Fisuras

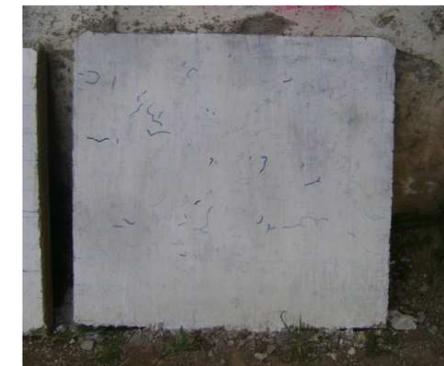
Nombre: REVISIÓN DE FISURAS EN MUESTRA

Fecha: 03/11/2010

APLANADO CON REFUERZO TIPO 1

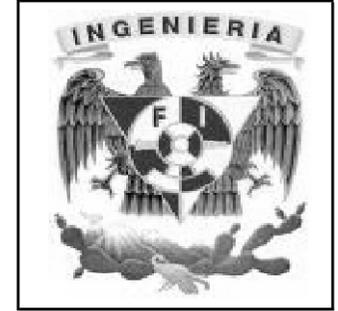
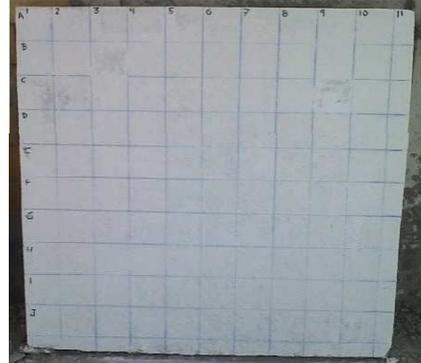
Observaciones:
Sin Presencia de Fisuras

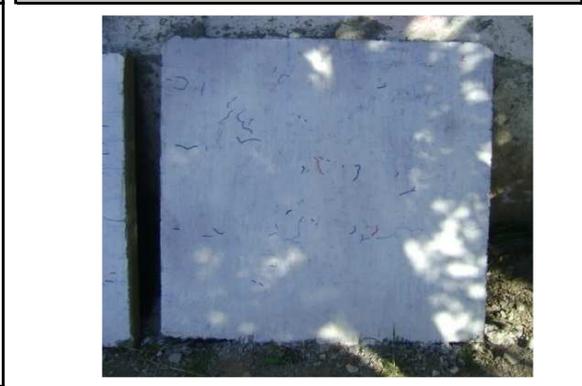
MUESTRA 2

Nombre: REVISIÓN DE FISURAS EN MUESTRA

APLANADO CON REFUERZO TIPO 1

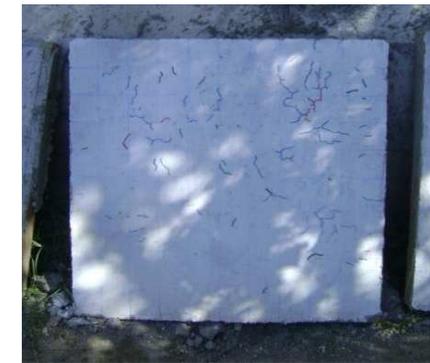
No se presentan fisuras el día de hoy.

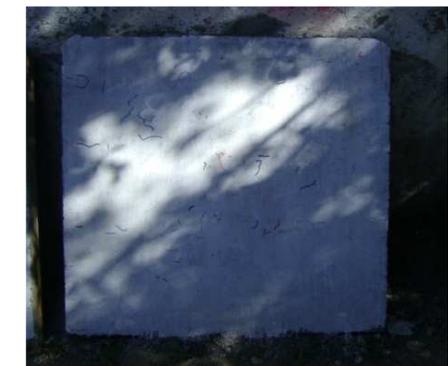
MUESTRA 2

APLANADO CON REFUERZO TIPO 1

No se presentan fisuras el día de hoy.

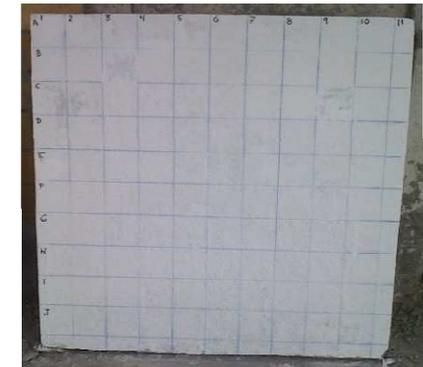
Observaciones:
Sin Presencia de Fisuras

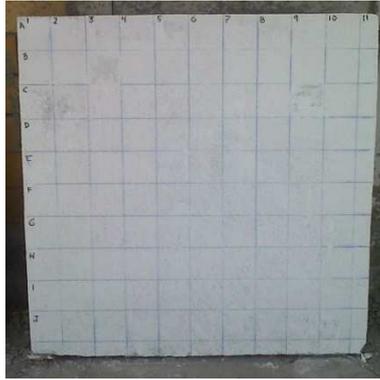
Muestra No. 3 con refuerzo de polietileno sin fisuras.

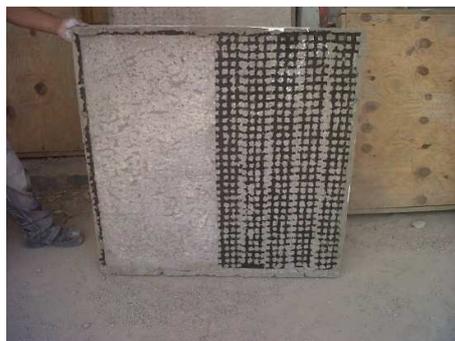
Muestra No. 3 En esta imagen podemos observar como la malla trabajo de manera efectiva puesto que se observan pequeñas fisuras , mismas que no brotaron hasta la parte exterior, sino que el refuerzo de polietileno absorvio.

Como conclusiones finales de la investigación, podemos deducir que la malla de fibra de vidrio propuesta en un principio cumplió con el objetivo principal que era la disminución de las fisuras sobre la cara externa del aplanado, pero en cuanto a la adherencia con los elementos de concreto por medio de la fijación (utilizando la colocación de clavos de acero) no es suficiente, debido a que encontramos desprendimiento de la placa de aplanado del elemento de concreto, por lo cual se propone realizar una segunda investigación, buscando encontrar una mejor forma de adherencia entre la malla propuesta y el concreto.
