Capítulo 4

Discusión de los resultados

4.1 Análisis de los resultados

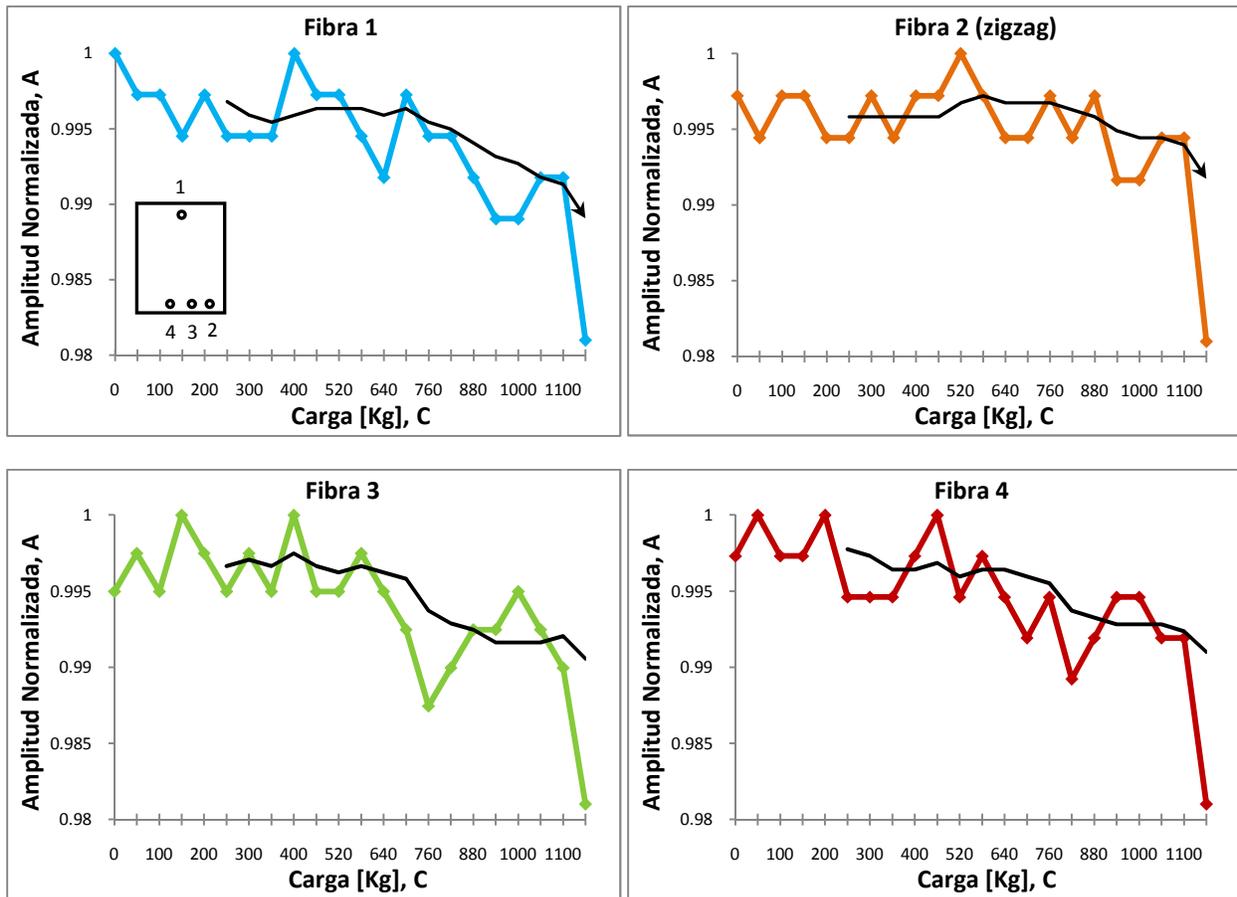
1) **Viga 1: 100 x 150 x 450 mm**

Figura 4.1. Resultados correspondientes a la viga 1. Amplitud normalizada (A) de la señal de salida en función de la carga aplicada (C) a la viga en Kg

Observando la línea de tendencia en las graficas de la figura 4.1 es posible notar que en un principio la amplitud normalizada (A) se mantiene casi constante hasta un cierto punto de carga aplicada (C) donde empieza a disminuir. Relacionando el comportamiento de la línea de tendencia con los fenómenos presentes en la viga durante la flexión simple se observó que la amplitud normalizada (A) empieza a disminuir alrededor del valor de carga (C) para la cual las grietas en el concreto sujeto a tensión empezaron a hacerse visibles. Como se mencionó en el capítulo 2 figura 2.16, la gráfica carga-deflexión de una viga de concreto, muestra las principales etapas que sufre el concreto en la prueba de flexión simple; 1. Agrietamiento del concreto en tensión, 2. Fluencia del acero 3. Carga máxima y 4. Aplastamiento o colapso [2].

En un inicio, el comportamiento de la viga es elástico hasta el momento en que aparecen las primeras grietas en la zona sujeta a tensión [2]. En el caso de la viga 1, el agrietamiento del concreto en tensión se observó a una carga alrededor de los 800Kg. De las gráficas mostradas en la figura 4.1, se puede observar que la amplitud normalizada (A) de las fibras ópticas 3 y 4 presentan un pico de atenuación alrededor de los 800Kg de carga, que se cree ocasionado por la aparición de las primeras grietas y la ruptura parcial del concreto en la zona de tensión, justo en ese punto la línea de tendencia deja de ser constante y empieza a decrecer. La fibra óptica 2, ubicada también en la zona de tensión al igual que las fibras ópticas 3 y 4, no reflejó ningún pico de atenuación alrededor de los 800Kg, de hecho el comportamiento observado en esta fibra óptica no fue el esperado conforme a lo planteado en [4], ya que se esperaba tener una mayor cantidad de pérdidas por el simple hecho de haber sido colocada en forma de zigzag y presentar una cierta inclinación ante las grietas. No obstante se encontró que una posible causa de esto fue que la fibra óptica no resultó adecuadamente colocada en el interior del concreto ya que la inclinación de la fibra óptica se dio en zonas donde no era propenso que las grietas aparecieran, es decir, no se tuvo una inclinación de la fibra óptica en la zona de estudio o zona media de la viga de concreto.

Una vez agrietado el concreto, la tensión en el acero se incrementa rápidamente apenas al aumentar la carga, hasta que alcanza su valor de fluencia. Posteriormente la viga alcanza su carga máxima y finalmente el colapso [2]. En el caso del experimento realizado, la carga máxima alcanzada por las vigas era indicada por la maquina universal. Para la viga 1, la carga máxima se alcanzó alrededor de los 950Kg, en este punto se considera que la resistencia de todo el elemento empieza a disminuir y el colapso es inminente. Las fibra óptica 1 muestra una ligera caída alrededor de los 950Kg.

Finalmente el colapso de la viga se generó de forma súbita, fracturando incluso el acero colocado en la parte inferior de la viga. Por efecto del colapso, las fibras ópticas 1 y 2, se rompieron completamente, mientras que las fibras ópticas 3 y 4 se deslizaron a través del concreto.

Por último, es importante mencionar que las gráficas mostradas en las figuras 4.1-4.3 presentan oscilaciones en la respuesta en amplitud no esperadas durante el diseño del método. De acuerdo a lo expuesto en los capítulos anteriores, las oscilaciones en la amplitud eran producto de la fricción presente entre la fibra óptica y el concreto al momento de deslizarse a través de éste [3]. Sin embargo, esta explicación no justifica que las oscilaciones se presenten desde el inicio de la prueba, ya que el deslizamiento de la fibra óptica puede ocurrir únicamente cuando la masa del concreto se fractura y se separa formándose la grieta. Por lo tanto se cree que estas oscilaciones son causadas por otros factores, como la vibración natural de la maquina universal al desalinearse la mancha del láser sobre las fibras ópticas, o bien la aplicación de la carga con una cierta velocidad constante, causando una continua redistribución de la potencia luminosa en el núcleo de la fibra óptica y por consecuencia generando las oscilaciones en la amplitud. Otra posible causa de esto pudiera ser la inestabilidad de la fuente de poder que alimentaba el láser, en el anexo A.6 se muestra un experimento extra que verifica que la fuente no es la responsable de dichas oscilaciones.

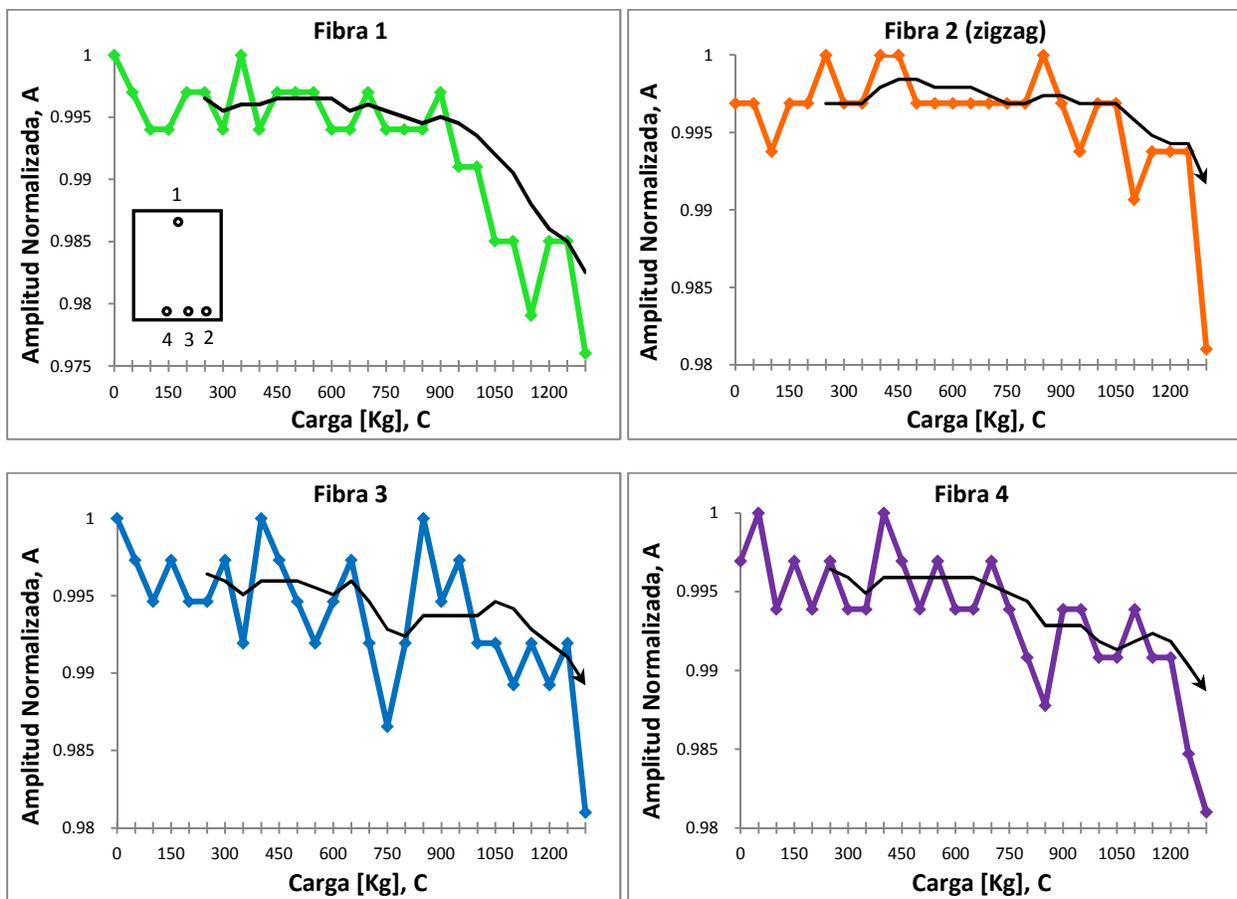
2) Viga 2: 100 x 150 x 450 mm

Figura 4.2. Resultados correspondientes a la viga 2. Amplitud normalizada (A) de la señal de salida en función de la carga aplicada (C) a la viga en Kg

Observando nuevamente el comportamiento de la línea de tendencia se nota que la amplitud normalizada (A) se mantiene constante hasta antes del agrietamiento del concreto sujeto a tensión alrededor de los 800Kg de carga. Las gráficas de las fibras ópticas 3 y 4 muestran una caída abrupta

en la amplitud de la luz transmitida alrededor de esta carga, que se cree ocasionada por la aparición de las grietas en el concreto sujeto a tensión, mientras que en la fibra óptica 1, se puede apreciar una caída progresiva en la amplitud normalizada. El colapso de la viga generó que las fibras ópticas 2, 3 y 4 se rompieran, mientras que la fibra óptica 1 simplemente se deslizó.

Para el caso de la viga 2, cuyas características eran idénticas a la viga 1, su comportamiento resultó similar. El agrietamiento del concreto en tensión se originó alrededor de los 800Kg, la carga máxima alrededor de los 1130Kg y el colapso se produjo en 1240 Kg. La figura 4.2, muestra las gráficas correspondientes a la viga 2.

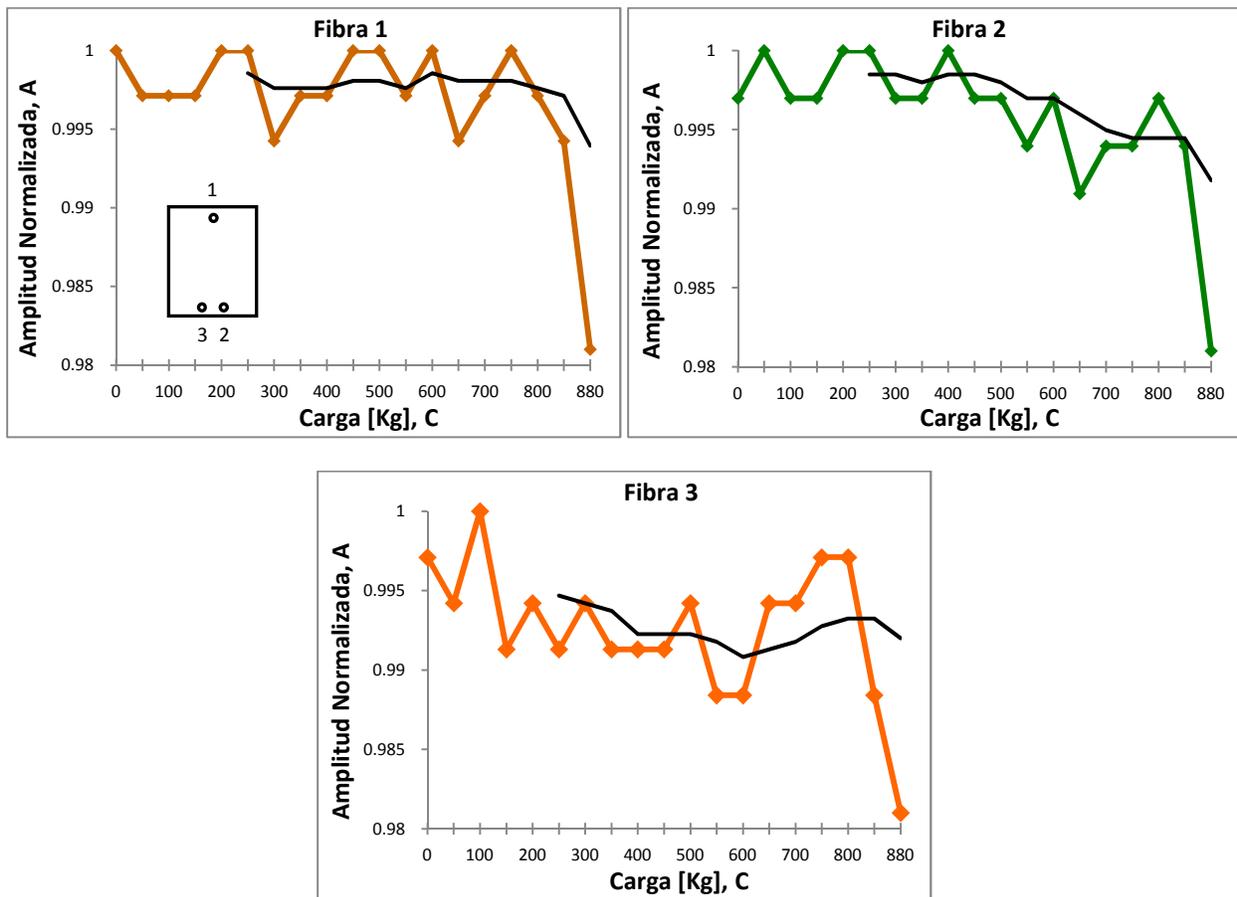
3) Viga 3

Figura 4.3. Resultados correspondientes a la viga 3. Amplitud normalizada A de la señal de salida en función de la carga aplicada C a la viga en Kg

En el caso de esta última viga, el agrietamiento del concreto en tensión se observó entre los 650Kg y 700Kg, la carga máxima se alcanzó a los 850Kg, y el colapso se generó poco después de los 850 Kg. Los resultados obtenidos con esta viga no muestran claramente un comportamiento similar a las vigas anteriores. Se puede observar que en la gráfica de las fibra óptica 2 la línea de tendencia

muestra una disminución de la amplitud normalizada, sin embargo en la gráfica de la fibra óptica 3 este comportamiento no se repite. Es importante resaltar que durante el proceso de fabricación de esta viga, el molde de madera utilizado no resistió la presión ejercida por el concreto durante las primeras horas posteriores al vertido de éste, generando que la viga no resultara completamente rectangular y que parte del material que conformaba las paredes de la viga se desprendiera al momento del descimbrado, por lo que las fibras ópticas no quedaron integradas completamente en el concreto y por consecuencia no se encontraron en condiciones similares a las fibras ópticas de las vigas 1 y 2, generando así la posible discrepancia entre los resultados de esta viga y los de las vigas anteriores.

Por último la viga 3, correspondiente a las dimensiones de 70 x 100 x 300 mm, obtuvo los siguientes resultados mostrados en la figura 4.3.

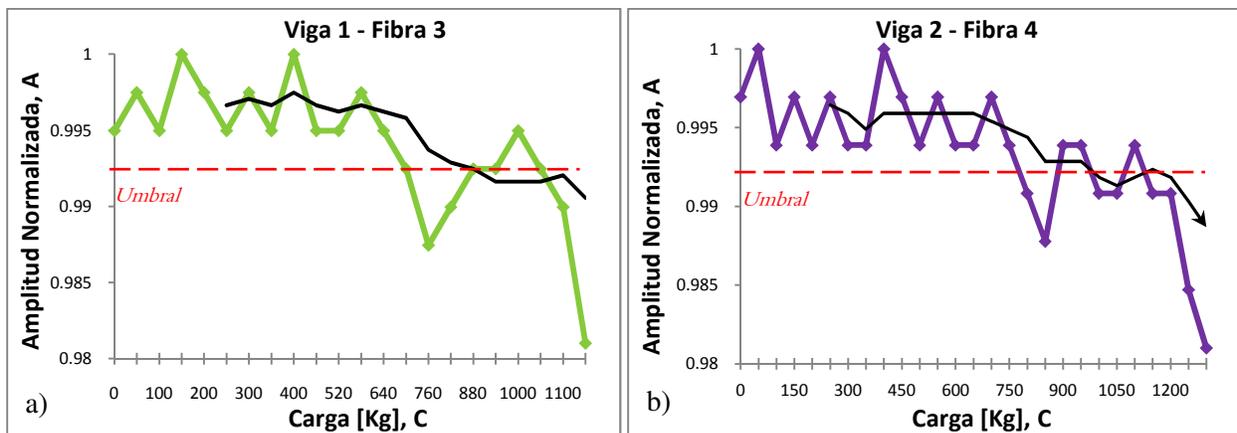
Como se mostró en las gráficas de los resultados, a pesar de las oscilaciones presentes en las gráficas, es posible apreciar ciertos picos de atenuación alrededor de la carga en la que se observó la aparición de las primeras grietas en la zona del concreto sujeto a tensión. La figura 4.4, muestra algunas de las gráficas presentadas anteriormente, donde se visualiza un nivel de umbral.

Figura 4.4. Nivel de umbral propuesto en la respuesta en amplitud de la fibra óptica 3. a) Viga 1, b) Viga 2

Nótese que se citó como ejemplo las fibras ópticas colocadas de manera paralela en la zona sujeta a tensión. El efecto del agrietamiento del concreto en esa zona involucra fuerzas de tensión que generan que el concreto se fracture dando lugar a las grietas. Se cree que la fibra óptica es afectada

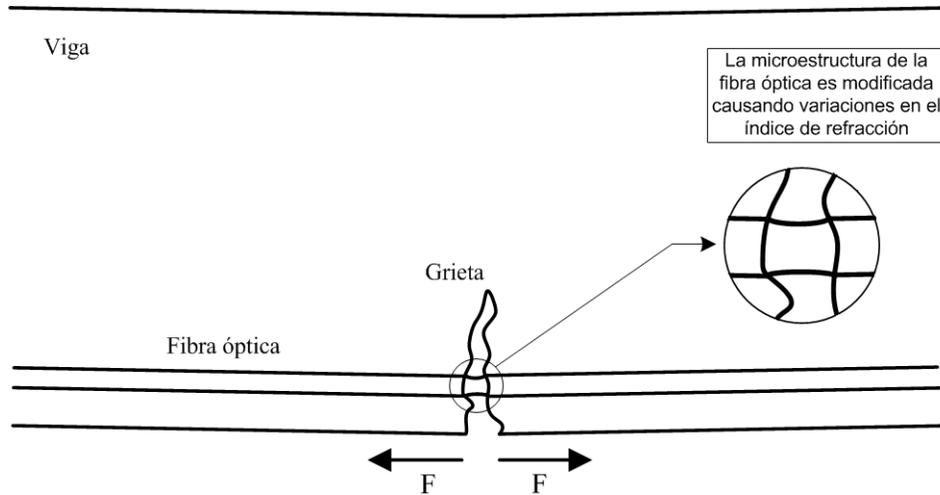
por estas fuerzas de tensión al momento de partirse la masa de concreto. La figura 4.5 muestra un esquema del efecto de las fuerzas de tensión en la estructura de la fibra óptica.

Figura 4.5. Efecto de las fuerzas de tensión en la microestructura de la fibra óptica

Al fracturarse la masa de concreto, la fibra óptica es modificada en su microestructura. Esta modificación genera variaciones en el índice de refracción debido a que la densidad del material se altera ocasionando pérdidas por reflexión, además de esto, la modificación de la interfaz núcleo-revestimiento genera pérdidas por radiación de los modos de alto orden.

1. El agrietamiento del concreto en tensión genera una pérdida excesiva en la transmisión de la luz por las fibras ópticas colocadas en la zona de tensión, que se cree ocasionado por la modificación en la microestructura de la fibra óptica generando variaciones en el índice de refracción.
