UNIVERSIDAD NACIONAL AUTÓNOMA DE MÉXICO
FACULTAD DE INGENIERÍA

Experiencia profesional en el proyecto "Estudio e ingeniería básica de la Presa "Tunal II" para aprovechamiento de agua potable, en el Municipio de Durango, Durango.

INFORME DE ACTIVIDADES PROFESIONALES

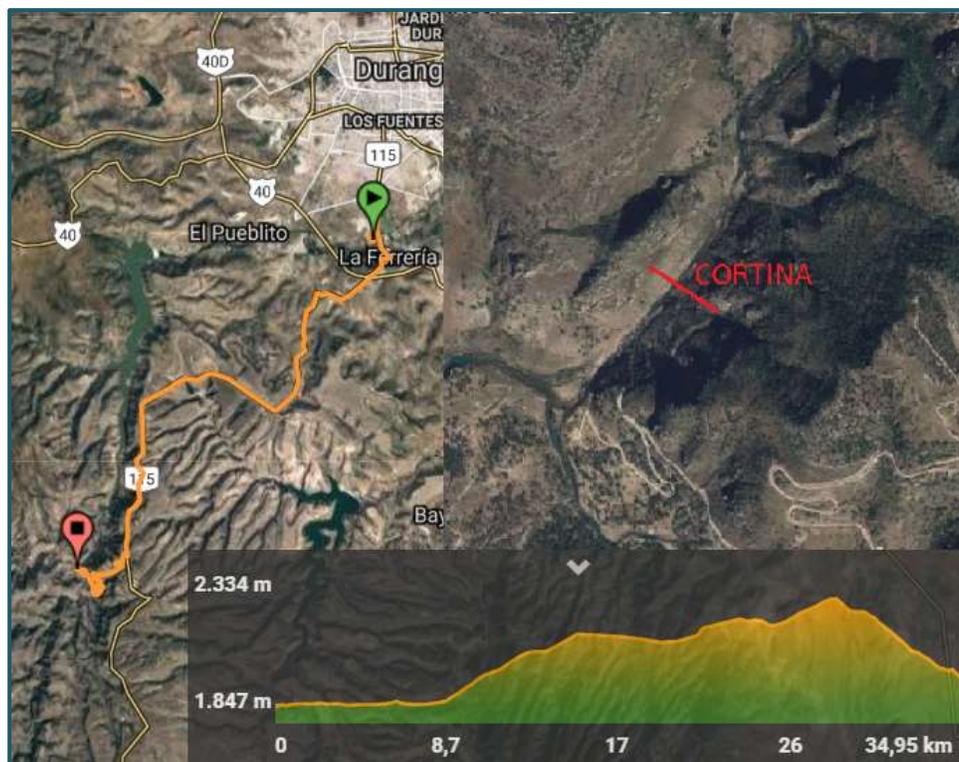
Figura 2.1. Perfil topográfico y ubicación de la zona de estudio propuesta para la construcción de la presa de almacenamiento "El Tunal II" y la ruta de acceso al poblado La Ferrería, cercana a la zona de estudio.

La zona de estudio se localiza en el estado de Durango, a 45 minutos del municipio de Durango, al sur-poniente del poblado La Ferrería. Se accede tomando la carretera 115 que va de Durango hacia el poblado conocido como La Flor, donde hay una desviación a la altura del kilómetro 40, es un camino de terracería de aproximadamente 6 km que conduce al área de estudio con coordenadas UTM: 521946 E, 2637419 N, con elevación 1956 msnm (Figura 2.1).

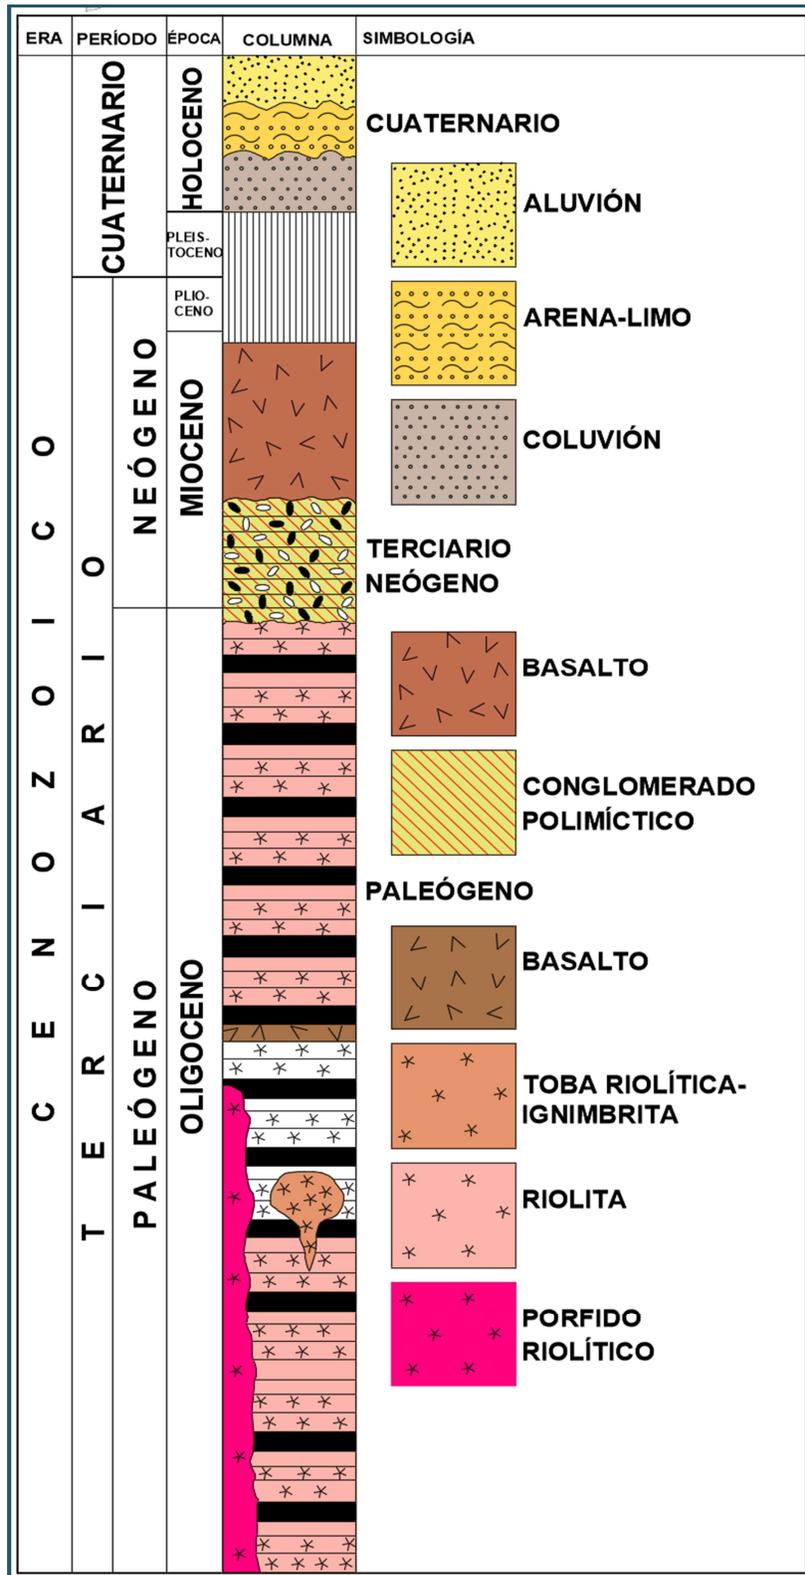
Figura 2.6. Columna estratigráfica (Tomada y modificada de la carta Geológico-minera Guadalupe Victoria F13-B11, escala 1:50 000) SGM, 2016.

El sitio se ubica en un área donde se presentan predominantemente rocas ignimbríticas del Supergrupo Volcánico Superior, el cual está conformado por una potente secuencia de tobas de flujos piroclásticos, tobas de caída y lavas de composición silícica a intermedia, del Oligoceno y Mioceno (Figura 2.6).

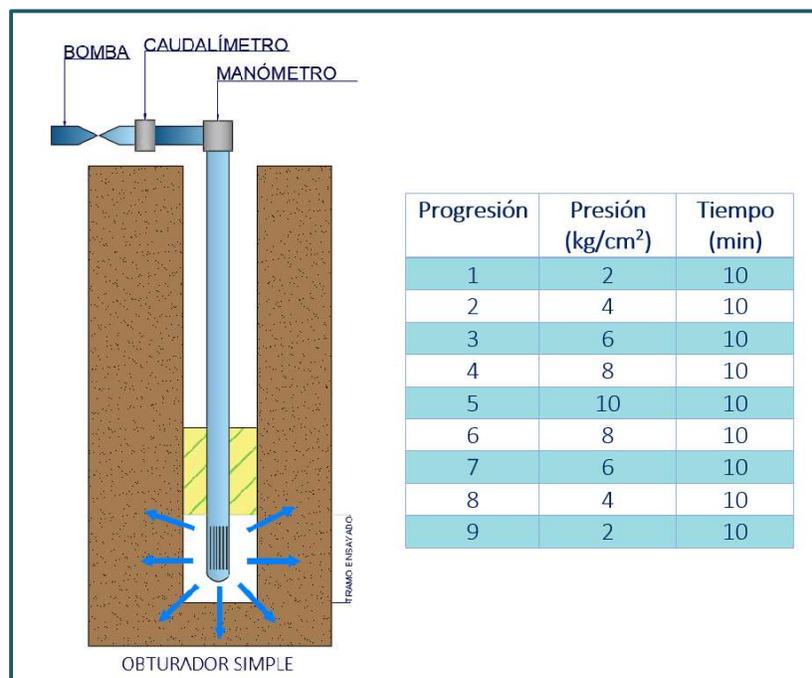
Figura 4.7. Ensayo Lugeon con obturador simple.

Se realizaron en el interior de los sondeos, para, mediante la inyección de agua a presión, conocer semicuantitativamente la permeabilidad del macizo rocoso. El ensayo consiste en introducir agua a presión (hasta 10 kg/cm²) en el sondeo midiendo las admisiones durante un periodo de 10 minutos. Los tramos ensayados tuvieron una longitud de 5 m, aislando el tramo de ensayo con un obturador simple, ya que las pruebas se realizaron conforme avanzaba la perforación del sondeo (Figura 4.7).

La unidad de medida es Lugeon (UL) que corresponde a una absorción de agua de 1 litro por metro de sondeo y por minuto realizado cuando la presión es de 10 kg/cm² en el ensayo y caracterizándose a partir de los valores que se enlistan en la Tabla 4.7. La presión se aplica en escalones o ciclos sucesivos de carga y descarga (2,4,6,8 y 10 kg/cm²) respectivamente, manteniendo la presión durante 10 minutos. En algunos casos se llega al fracturamiento hidráulico y no es posible continuar con el aumento de presión. También se obtuvo el valor correspondiente a la conductividad hidráulica para conocer el flujo de agua a través del macizo rocoso, por lo que se multiplica el resultado de las pruebas en UL por el coeficiente de permeabilidad cuyo valor se consideró como 1.3×10^{-7} y se expresa como una velocidad. Así mismo, a partir de los datos obtenidos de las pruebas elaboré una sección en la que se muestra la absorción que presentó el macizo rocoso.

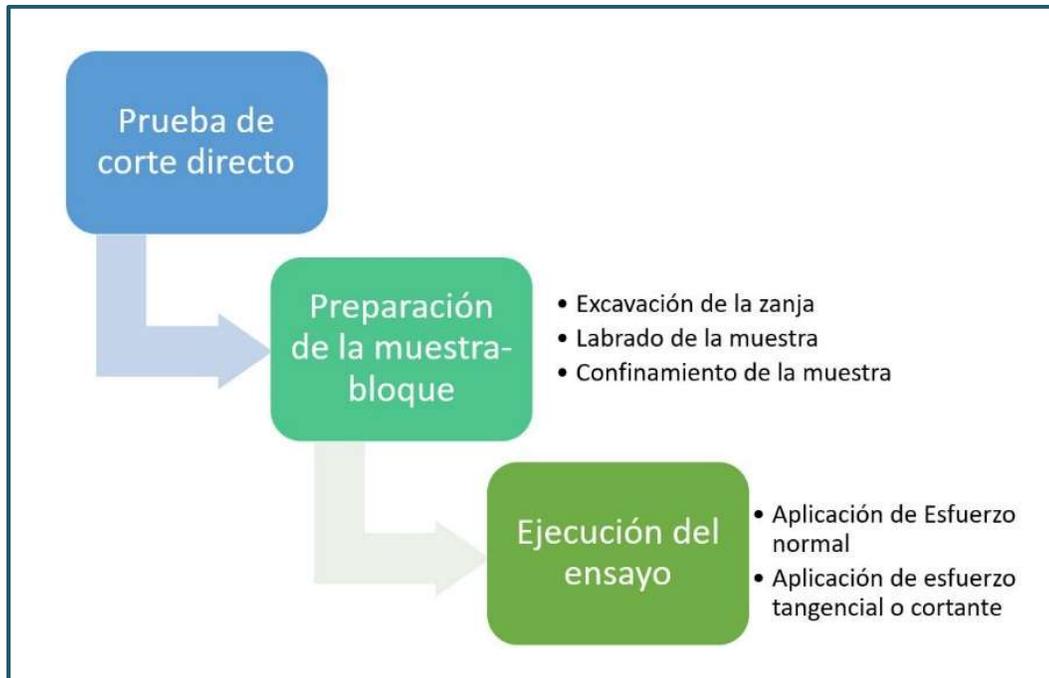
Figura 4.8. Procedimiento para llevar a cabo pruebas de corte directo en campo.

Previo a la ejecución de la prueba se ubicó y se seleccionó una discontinuidad donde se llevó a cabo la prueba. La primera etapa consistió en la preparación de la muestra, para lo que se realizó una zanja en la pared en la que se encuentra la discontinuidad, de modo que permitiera labrar manualmente una muestra prismática con dimensiones de 40X40 cm y una altura de 25 cm (Figura 4.9), la cual se cubrió con una capa de concreto de 3 cm para homogeneizar las caras de la muestra y se garantice la distribución uniforme de las cargas aplicadas a través de una placa de acero.

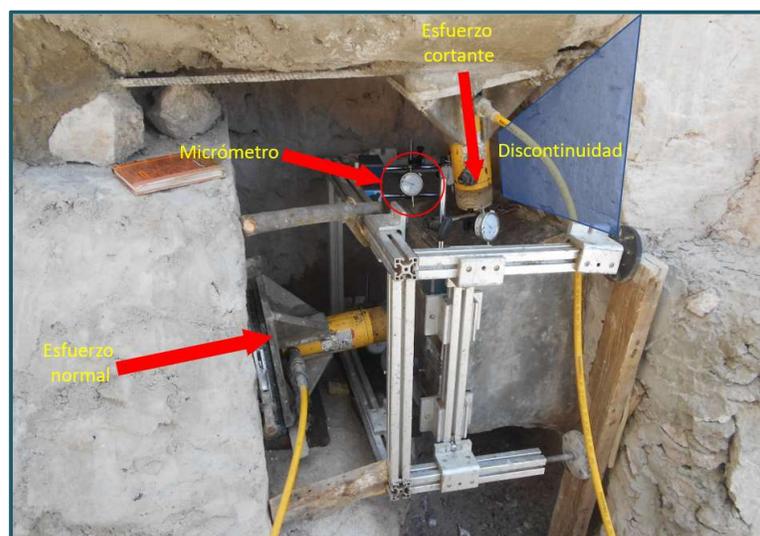
Figura 4.10. Equipo para la ejecución de la prueba.

Una vez que la muestra se encuentra lista, mediante gatos hidráulicos se aplicarán los esfuerzos (Figura 4.10). El esfuerzo normal, se mantendrá constante todo el tiempo que se ejecute la prueba, posteriormente se aplicará el esfuerzo cortante aumentándolo con respecto al tiempo, para este proyecto se definieron incrementos de carga de 0.5 kg/cm^2 cada 30 segundos, se miden los desplazamientos verticales y horizontales que tiene la muestra hasta alcanzar la Resistencia máxima.

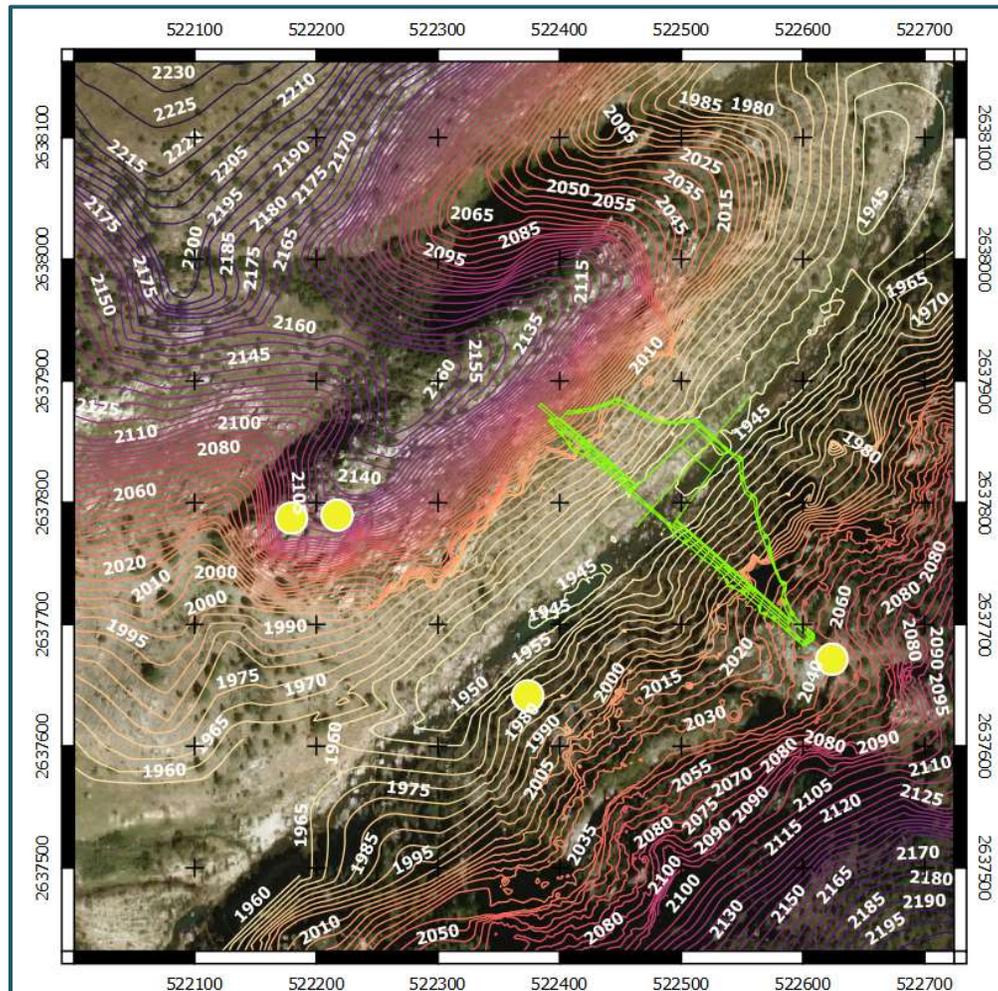
Figura 4.9. Localización en planta de pruebas de corte directo (Elaboración propia con datos obtenidos en campo)

Para este proyecto se ejecutaron 4 pruebas de corte directo, 2 en cada margen. La selección de las muestras se hizo de acuerdo con los dos principales patrones de fracturamiento observados a partir del levantamiento geológico estructural, el primero se trató de un patrón vertical y el segundo de un patrón horizontal, en la Figura 4.10 se aprecia la distribución de las pruebas.

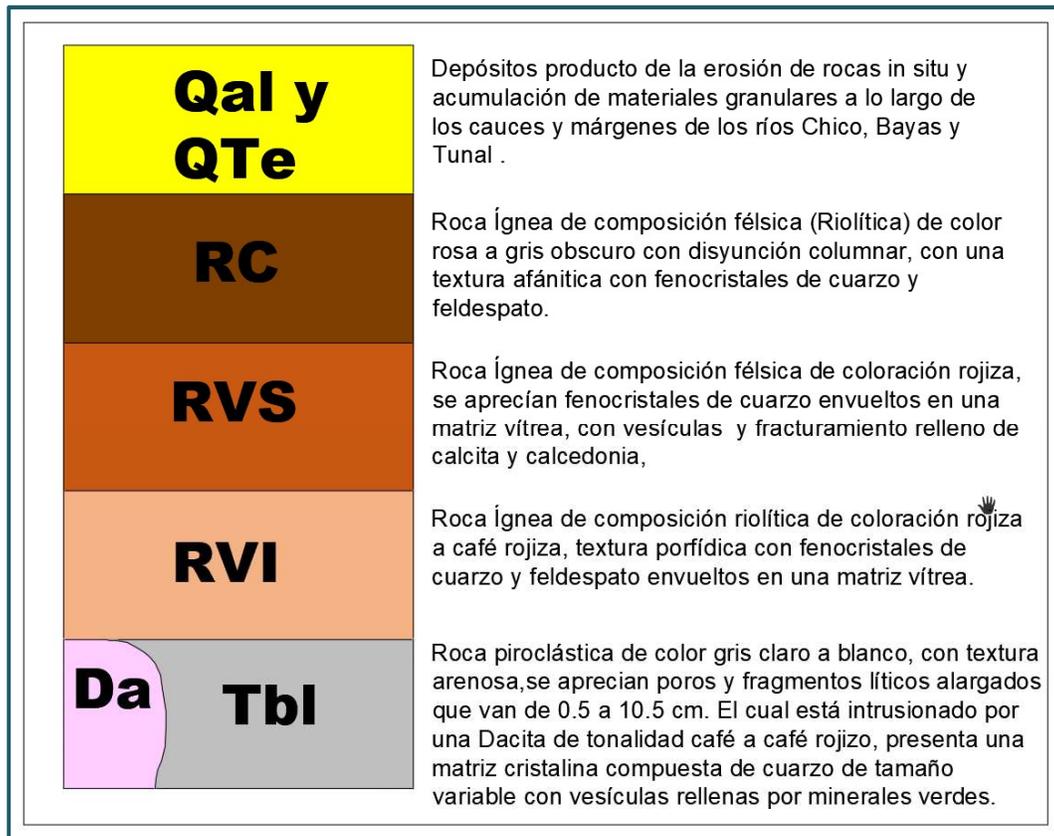
Figura 5.10. Columna estratigráfica de la zona.

Las rocas volcánicas de la zona de la cortina se agruparon en las siguientes seis unidades litoestratigráficas (Figura 5.1):

- ❖ Depósitos aluviales (Qal) y terrazas aluviales (Qte)
- ❖ Riolita columnar (Rc)
- ❖ Riolita vesicular superior (Rvs)
- ❖ Riolita vesicular inferior (Rvi)
- ❖ Tobas (Tbl)
- ❖ Dacita (Da)

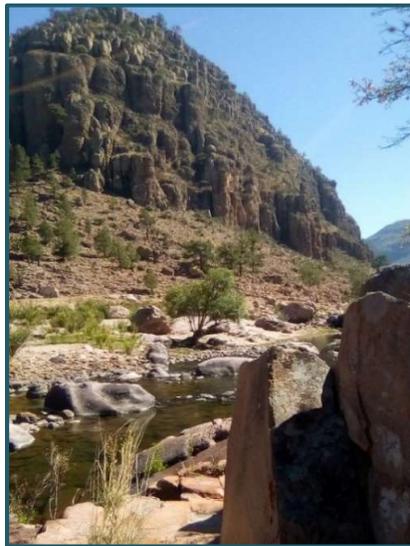
Figura 5.11. Depósitos aluviales formados por bloques y cantos rodados subredondeados de roca riolítica.

aluviales cercanas a la zona de la cortina se estima un espesor variable de entre 3 a 5 m. Predominan arenas con granulometrías gruesas, medias y finas (Figura 5.2). Las terrazas aluviales se desarrollan especialmente en las márgenes de valles fluviales y representados por niveles bien estratificados, compuestos por detritos mal clasificados cuya granulometría, varía desde gravas y cantos a granos finos de arena, limos y arcillas (Figura 5.3). Ambos depósitos sedimentarios cubren de forma discordante a rocas volcánicas, se presentan a lo largo de los cauces de los principales ríos, con anchos variables desde 50 hasta 100 m de ancho.

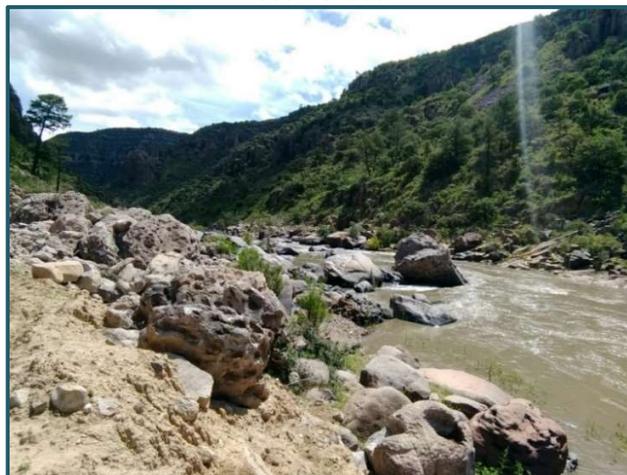
Figura 5.12. Diferentes tamaños de bloques que conforman los depósitos aluviales.

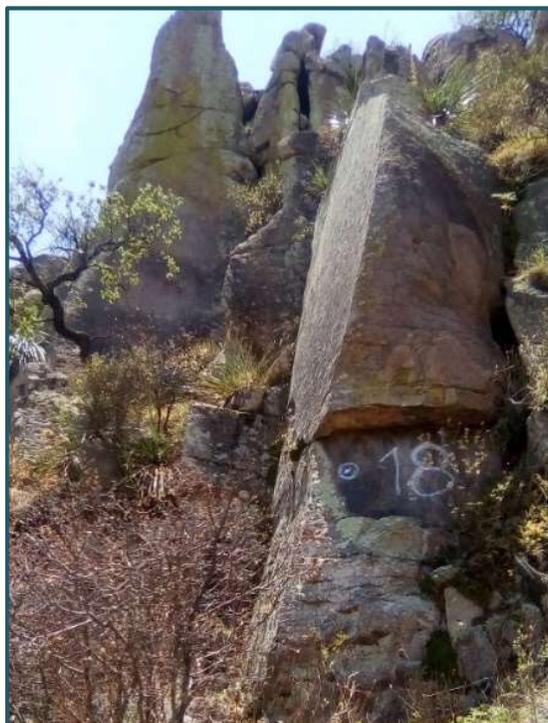
Figura 5.13. Riolita Columnar (Rc) en la que se aprecia el sistema de fracturamiento.

Afloramiento de roca ígnea de composición félsica clasificada como riolita de color rosa a gris oscuro. Por su proceso de enfriamiento rápido y en superficie presenta una forma de diaclasamiento por tensión dando origen a disyunción columnar la cual le da el nombre característico. Esta unidad se presenta en las partes altas de la zona de la cortina (Figura 5.4), por encima de la elevación del Nivel de aguas máximas extraordinario (NAME). De tal manera que no se presentará dentro del eje de la cortina. Se describe como roca ígnea de color rosa a gris al fresco y pardo rojizo a la intemperie, matriz vítrea, con textura afanítica con motas de color blanco a pardo oscura en la que se aprecian fenocristales de cuarzo y feldespato en menos proporción plagioclasas en algunas zonas se tiene alteración argílica, así como minerales opacos, posibles piroxenos. Se encuentra ligeramente alterada, dura y afectada por tres sistemas de fracturamiento verticales $120^{\circ}/72^{\circ}$ (notación dip direction-dip) y una subhorizontal ($300^{\circ}/4^{\circ}$) que delimitan los bloques columnares característicos de esta unidad.

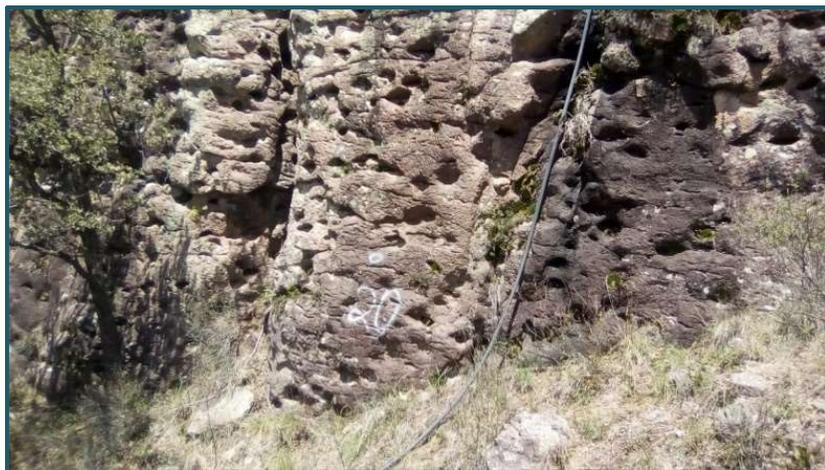
Figura 5.14. Riolita Vesicular Superior (Rvs), con gran cantidad de vesículas sin conexión entre sí.

Se describe como una roca con una tonalidad gris rosáceo en roca sana, con una matriz vítrea compuesta por fenocristales de cuarzo y feldespatos. Estos últimos desarrollan ligera alteración argílica y también vesículas que consisten en huecos alargados y sub-horizontales, con tamaños de 5 a 15 cm de largo y 3 a 8 cm de alto, ocasionalmente rellenos de calcita, las vesículas no presentan conexión entre ellas (Figura 5.6). Estructuralmente la unidad se encuentra afectada por dos sistemas de fracturamiento con dirección NE-SW y NW-SE.

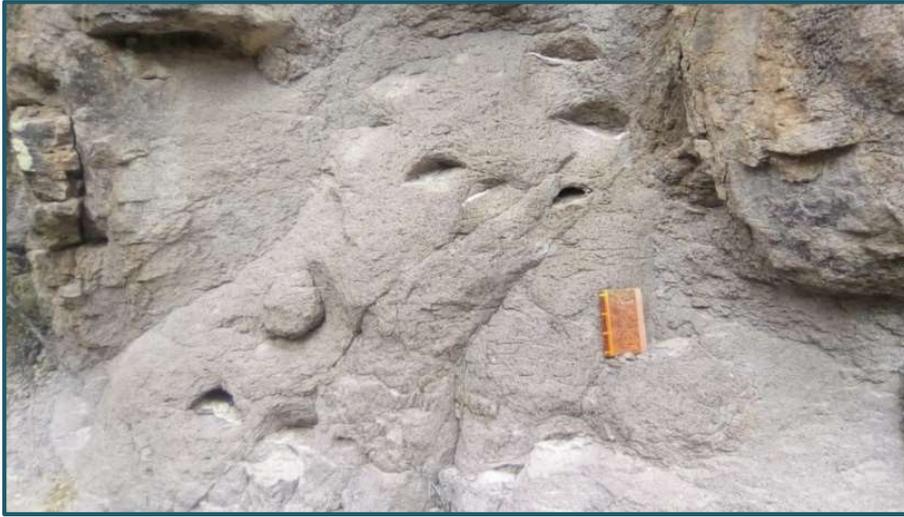
Figura 5.15. Vesículas con ligera presencia de relleno de calcita y cuarzo.

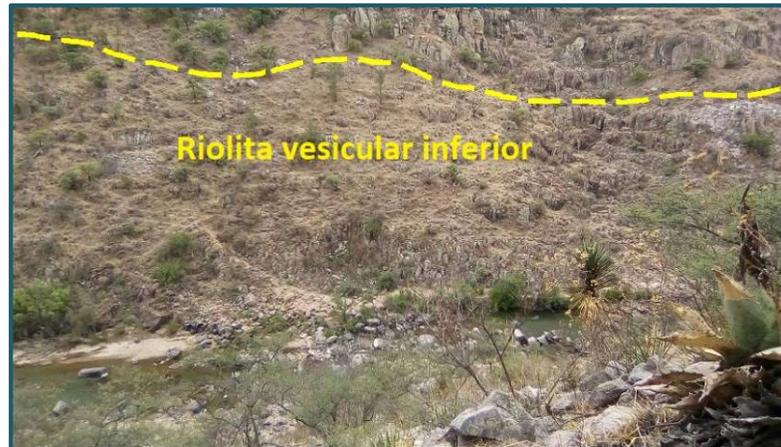
Figura 5.16. Riolita vesicular inferior (Rvi) con menos densidad de cavidades.

La unidad se describe como una roca ígnea volcánica de composición félsica clasificada como riolita, la cual a comparación del miembro superior cuenta con una menor cantidad de vesículas y estas tienen menor tamaño a comparación de las que se encuentran en la Rvs. Esta unidad se conforma por una unidad de roca volcánica de composición riolítica, con una tonalidad rosa grisácea en roca sana y con matriz vítrea porfídica compuesta principalmente por cuarzo y feldespatos (Figura 5.7).

Esta unidad litológica presenta texturalmente menor densidad de vesículas, no se encuentran interconectadas, su distribución en la zona de la cortina se encuentra por debajo del embalse y hasta la elevación del cauce se aprecia superficialmente esta unidad. Dentro de la información obtenida de los sondeos exploratorios se estima que esta unidad tiene un espesor que va desde 44 m a 119 m.

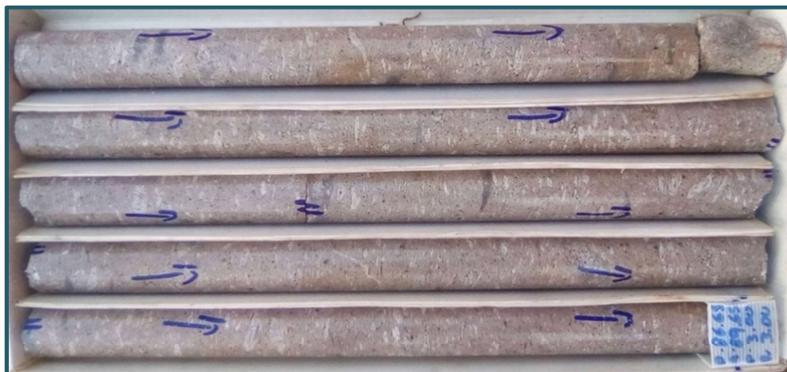
Figura 5.17. Toba lítica (Tbi) con textura arenosa, compacta y sin fracturas de sondeo SR-16

Las tobas superficialmente en la zona de la cortina no afloran, sin embargo, se menciona esta unidad debido a que en los sondeos realizados por Rocher Ingeniería se tiene recuperación de núcleos con esta litología (Figura 5.8). Se encuentra debajo de la unidad de Riolita Vesicular Inferior y sobre la unidad de Dacita.

Se trata de una roca volcanoclástica clasificada como toba lítica debido a su contenido de líticos la cual cuenta con una textura clástica causada por procesos volcánicos, compuesto principalmente por cenizas del tamaño de arena compuesta principalmente de cuarzo y líticos de tamaño que van de grava a arena gruesa. Debido a los alcances de los sondeos la distribución en el subsuelo se desconoce.

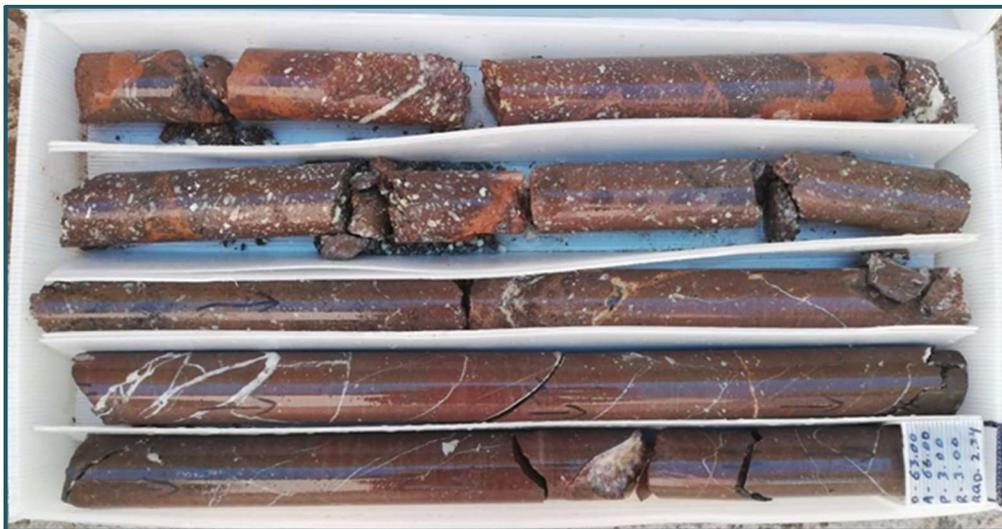
Figura 5.18. Dacita del sondeo SR-17 moderadamente fracturada.

Esta unidad se encontró solo en los barrenos SR-17 y SR-18 en las elevaciones de 1895 y en 1998 msnm respectivamente. En análisis de núcleo se clasificó como una roca volcánica de composición intermedia tipo Dacita. Consiste en una litología de color ocre al fresco, con abundantes motas de color blanco y algunas menos abundantes de colores oscuros, con textura porfídica, constituida por una matriz cristalina-vítrea con minerales opacos, se encuentra sana, dura y poco fracturada (Figura 5.9).

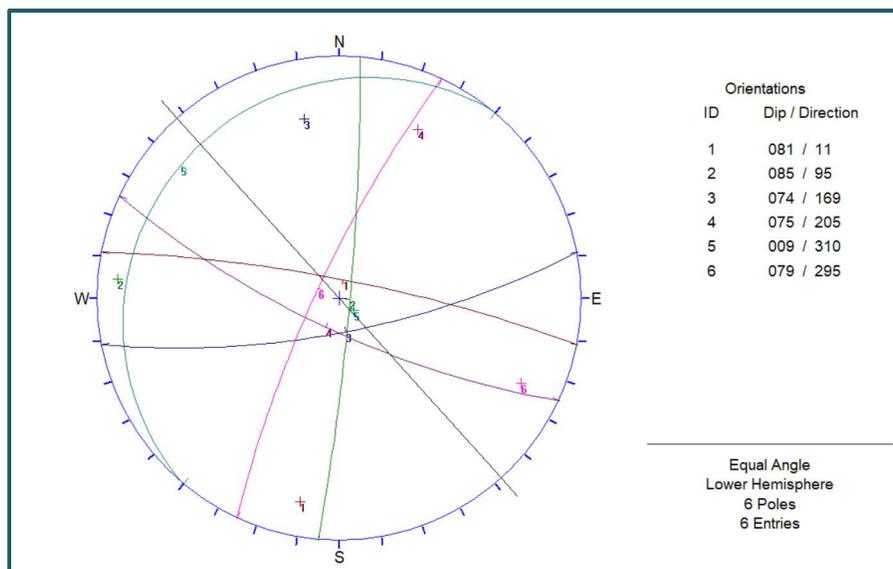
Figura 5.19. Estereograma de discontinuidades registradas en Margen Derecha.

En esta margen aflora roca riolítica de textura vesicular. La línea en color negro representa el eje proyectado de la cortina, donde la orientación preferencial de las familias de fracturas es hacia el NW y NE clasificándose en 6 grupos mismos que con ayuda del programa DIPS grafiqué, como se observa en la Figura 5.10.

Al separar el conjunto de fracturas por márgenes y realizar la estadística, se determinó que la frecuencia del sistema F1 es similar en ambas márgenes, $34^{\circ}/82^{\circ}$ en margen izquierda y $11^{\circ}/81^{\circ}$ en margen derecha. El sistema F2 se comporta de forma análoga en ambas márgenes solo que, en forma opuesta al primer sistema, $288^{\circ}/76^{\circ}$ en margen izquierda y $295^{\circ}/79^{\circ}$ en margen derecha. Se observó de igual manera la presencia de fallas normales locales con rumbos preferenciales NE-SW y NW-SE, las cuales se enlistan en la Tabla 5.2:

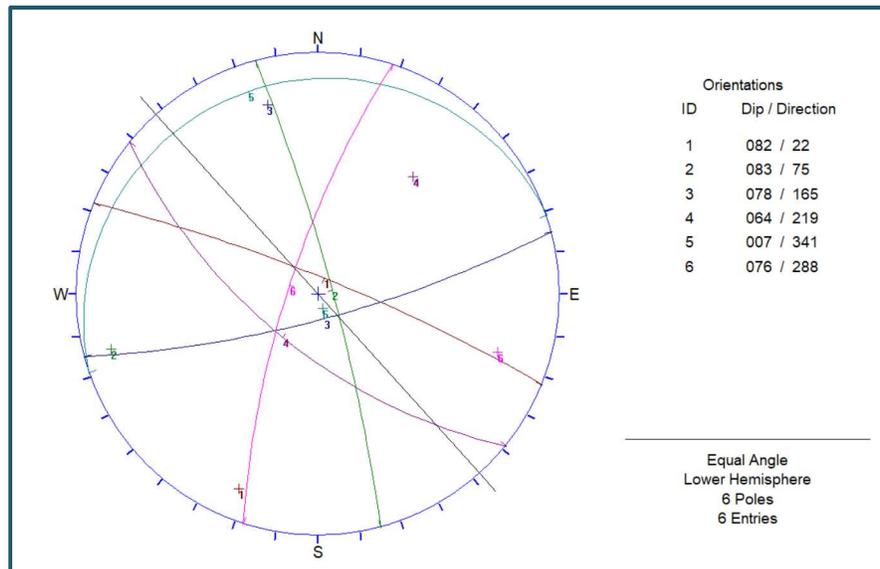
Figura 5.20. Estereograma de discontinuidades observadas en Margen Izquierda.

En esta margen afloran rocas riolíticas de textura vesicular, las tendencias de fracturamiento son preferenciales al NW y en menor medida al NE (Figura 5.11)

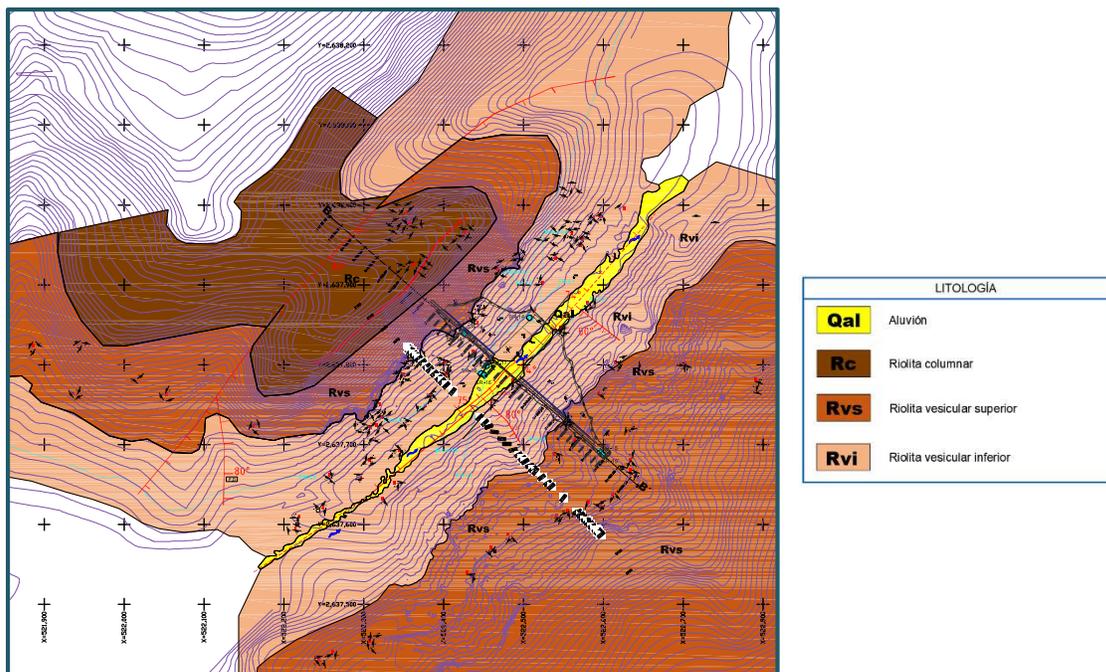
Figura 5.21.Planta geológica de la zona de estudio.

Como resultado del levantamiento geológico colaboré en la proyección del mapeo de las unidades observadas en campo y las cuales fueron plasmadas en una planta geológica (Figura 5.12). La roca que aflora en la superficie es de composición riolítica que para fines de proyecto se dividió en unidades diferenciadas de acuerdo con las variaciones texturales observadas en campo.

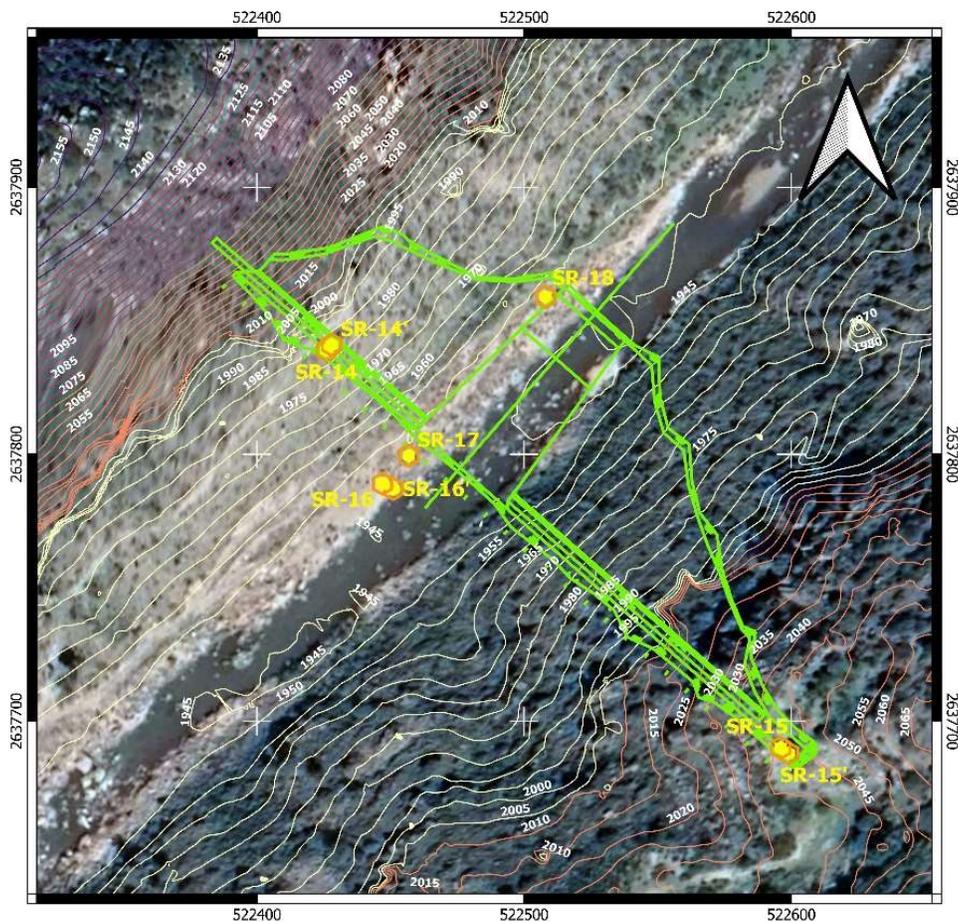
Figura 5.22. Ubicación de los sondeos realizados en planta.

Se realizaron 5 sondeos que permitieron generar, a partir de la descripción de los núcleos recuperados, varios perfiles del subsuelo del sitio estudiado. La distribución de los sondeos se muestra en la Figura 5.13. El objetivo de los sondeos es comprobar la existencia de las estructuras geológicas identificadas con el levantamiento superficial y de las campañas de exploración anteriores, así como para reconocer y determinar parámetros o características de las unidades geológicas (RQD, permeabilidad, resistencia). A continuación, se realiza una descripción de los resultados de la barrenación.

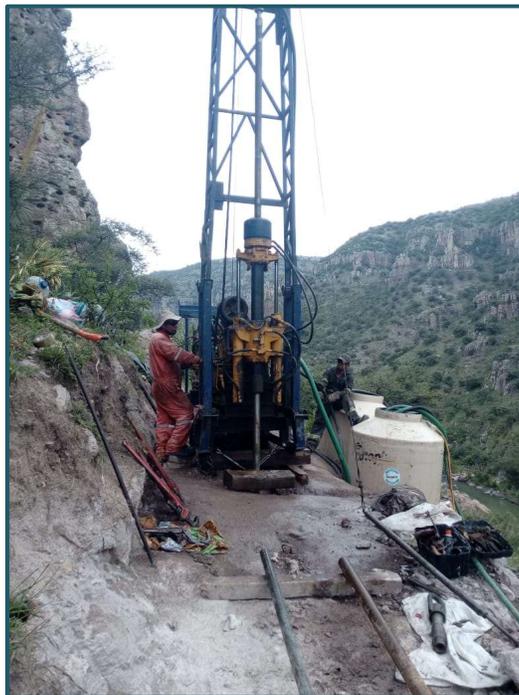
Figura 5.23. Ejecución de trabajos en el sondeo vertical SR-14

Ubicado en la margen izquierda sobre el eje de la cortina con una profundidad de 80 m, se colocaron 3 m de ademe al principio del sondeo (Figura 5.14). Recuperando en su totalidad Riolita vesicular inferior (Rvi). La información del porcentaje de recuperación e índice de calidad de roca (RQD) obtenidos en este sondeo se muestran en la Tabla 10. Se observa que el sondeo tuvo en general recuperaciones muy buenas y recobrando en la mayoría de los tramos el 100% de la roca. En la Tabla 5.3 se observa que en los primeros dos metros se recuperaron fragmentos de depósitos recientes. A profundidades mayores a dos metros la calidad de la roca es de excelente calidad en la mayoría de los tramos perforados, a excepción de 2 tramos, de 63 a 66 m y de 78 a 80 m donde la roca es de buena calidad geomecánica.

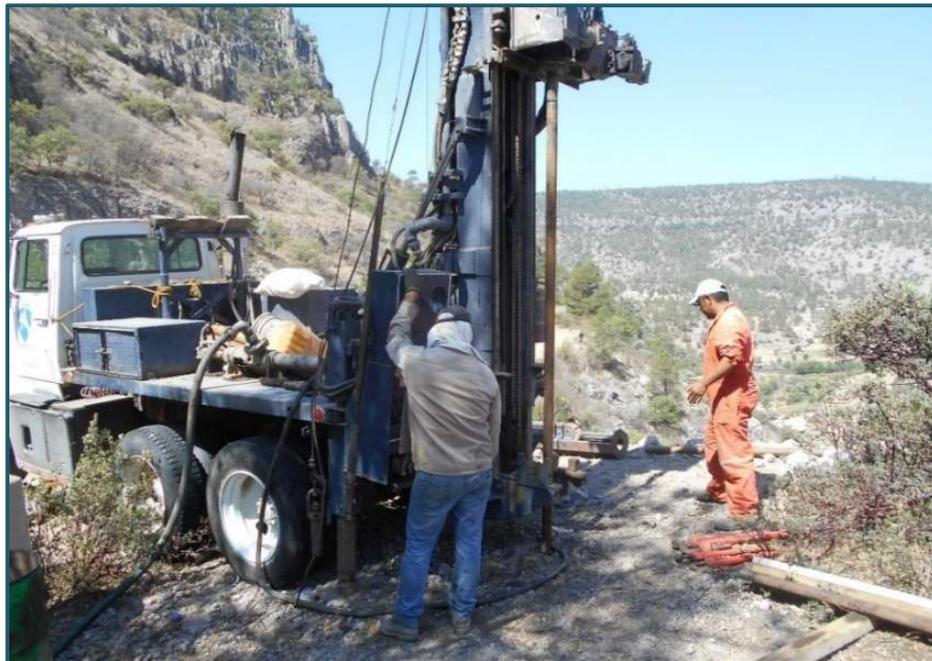
Figura 5.24. Barreno SR-15 ubicado en la margen derecha de la cortina proyectada.

Ubicado en la margen derecha sobre el eje de la cortina con una profundidad de 130 m (Figura 5.15), corte en roca volcánica, caracterizada como Riolita vesicular superior de 0 m a 33 m y como Riolita vesicular inferior en el intervalo de 33 hasta los 130 m. De acuerdo con la información del porcentaje de recuperación e índice de calidad de roca (RQD) obtenidos (Tabla 5.4) en los primeros 12 m del sondeo se obtuvo una roca de muy mala calidad, la cual conforme aumenta la profundidad mejoró siendo en los primeros tramos de mala a regular calidad, en los tramos consecutivos se observó que la roca presenta una mejor calidad alternándose entre tramos de buena y excelente calidad. De acuerdo a los resultados obtenidos mediante 5 pruebas Lugeon el macizo rocoso es poco permeable en los tramos muestreados de 15-20 m y 55-60 m. En dichos tramos la roca presentó una calidad regular. En los demás tramos muestreados en donde la roca presentó excelente calidad, esta es impermeable.

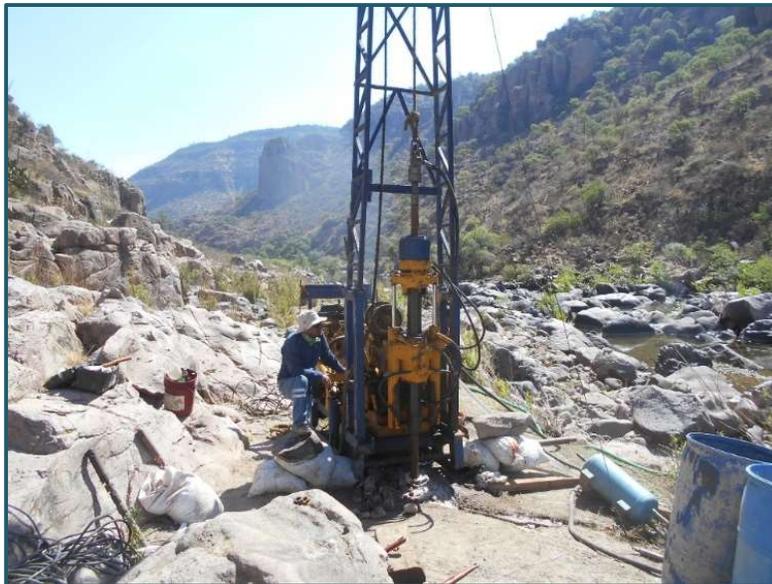
Figura 5.25. Ejecución de trabajos de perforación en el barreno SR-16

Ubicado en la zona del cauce cercano al eje de la cortina con una profundidad de 95.65 m (Figura 5.16). Los núcleos recuperados fueron descritos en tres secuencias, los primeros tres metros corresponden a fragmentos de roca y terrazas aluviales. La segunda fase corresponde al tramo de 3 a 75 m descrito como Riolita vesicular inferior a los 71 metros se observó una zona de falla en donde se recuperó un tramo considerable de arcilla, posterior a este elemento estructural entramos en contacto con la tercera fase descrita como tobas hasta concluir el sondeo. De acuerdo con la información del porcentaje de recuperación e índice de calidad de roca (RQD) obtenidos en este sondeo se observó que en los primeros metros la calidad es muy mala, mientras que en los tramos posteriores mejoró la calidad oscilando entre regular y buena hasta los 41.7 m donde disminuye considerablemente su calidad siendo una roca de mala calidad hasta los 77.6 m. Los tramos siguientes aumenta la calidad de la roca (Tabla 5.5). Con respecto a los resultados obtenidos a partir de las pruebas de permeabilidad, los primeros cuatro tramos muestreados arrojaron resultados que concluyen que el macizo rocoso es impermeable, el penúltimo tramo que corresponde de 65-70 m es poco permeable y en el último tramo ensayado la roca es permeable.

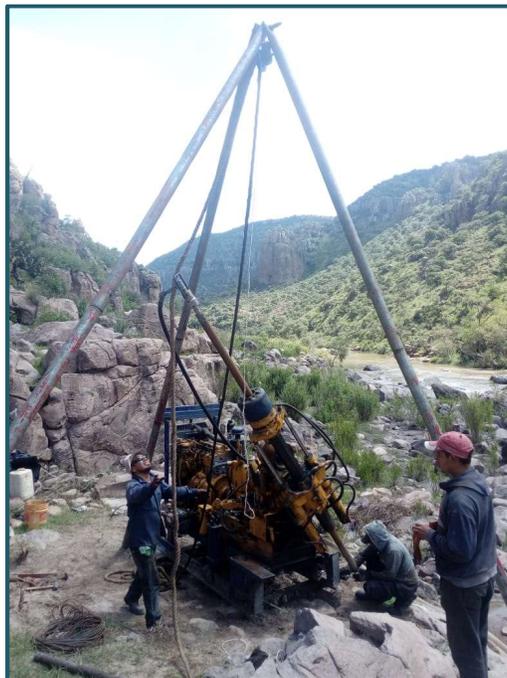
Figura 5.267. Actividades de perforación llevadas a cabo en el sondeo inclinado SR-17 en la zona del cauce del río

Ubicado en la zona del cauce cercano al cadenamiento 0 + 270 de la línea B-B' (Figura 5.17) con una profundidad de 80.00 m con inclinación de 55° con respecto a la horizontal y ademe del inicio hasta los 12 m. Descrita en cuatro fases, donde los primeros tres metros se componen de fragmentos de roca y terrazas aluviales. La segunda fase corresponde al tramo de 3 a 58 metros de profundidad de roca caracterizada como Riolita vesicular inferior. A los 26 metros se aprecia una zona de brechas bien cementadas y de 40 a 41 metros se aprecia una zona de falla y fracturamiento intenso. En la tercera fase se describe toba lítica que va de 58 a 65.50 m. Como cuarta fase se describe un paquete de Dacita que va de 65.50 a 75 metros y para finalizar el barrenado se encontró nuevamente toba lítica que va de 75 a 80 metros de profundidad. De acuerdo con la información del porcentaje de recuperación e índice de calidad de roca (RQD) obtenidos en este sondeo (Tabla 5.6) en los primeros 54 m la calidad de la roca oscila entre mala y muy mala, a partir de los 54 m la calidad de la roca aumenta a regular y buena con un tramo de excelente calidad.

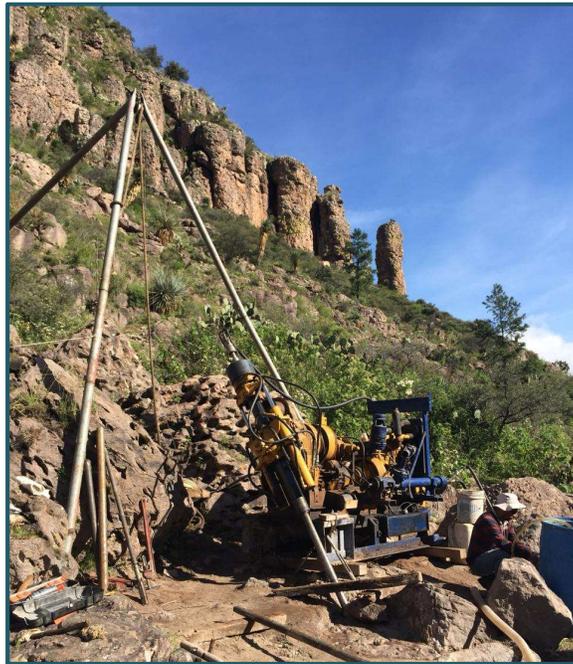
Figura 5.18. Barreno SR-18 inclinado a un costado del cauce del río aproximadamente a 70 m del eje de la cortina.

Ubicado a un costado del cauce del río en el lado izquierdo aguas abajo con una profundidad de 80.00 m con inclinación de 60° (Figura 5.18) con respecto a la horizontal. Descrita en cinco unidades litológicas, donde los primeros seis metros se componen de fragmentos de roca y terrazas aluviales. La segunda unidad corresponde al tramo de 6 a 52 metros de profundidad caracterizada como riolita vesicular inferior a los 28 metros se aprecia una zona de brechas bien cementadas, de 39 a 43 metros se aprecia una zona de falla y fracturamiento intenso, en la tercera unidad se describe toba lítica que va de 52 a 60 metros, como cuarta unidad se describe un paquete de Dacita que va de 60 a 72 metros y para finalizar el barreno se encontró nuevamente toba lítica que va de 72 a 81 metros de profundidad. De acuerdo con la información del porcentaje de recuperación e índice de calidad de roca (RQD) los primeros metros presentan una muy mala calidad de la roca y a partir de los 12 m aumenta la calidad alternándose entre tramos de buena calidad con regular y mala calidad (Tabla 5.7).

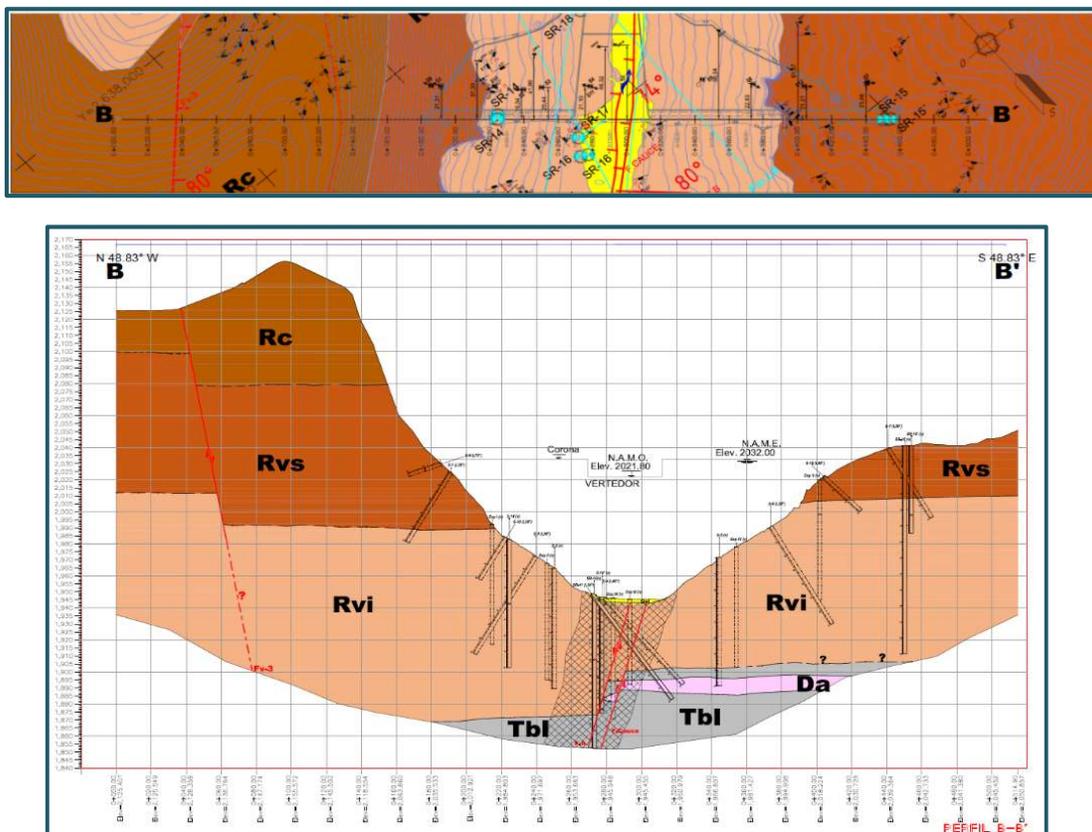
Figura 5.19. Eje longitudinal correspondiente a la cortina.

A partir de los resultados obtenidos mediante la descripción de núcleos junto con los datos de estudios anteriores y para conocer la distribución de las unidades geológicas en el subsuelo, dibujé una sección sobre el eje de la cortina en el cual se aprecian los resultados de la barrenación. En la figura 5.19 se visualizan las unidades y la profundidad a las que fueron localizadas. Se aprecia el contacto entre las unidades, así como la existencia de dos unidades geológicas que no afloran en superficie, Toba lítica y Dacita.

Estructuralmente, el eje de la cortina se encontrará sobre dos fallas normales, falla A y Falla del Cauce, además se mapeó la zona de incidencia de las fallas, en las que se observó que la roca presenta baja resistencia. Igualmente se encuentra en la margen derecha una falla normal (F.V.3) en la Riolita columnar, por la cual pueden existir pequeñas filtraciones.

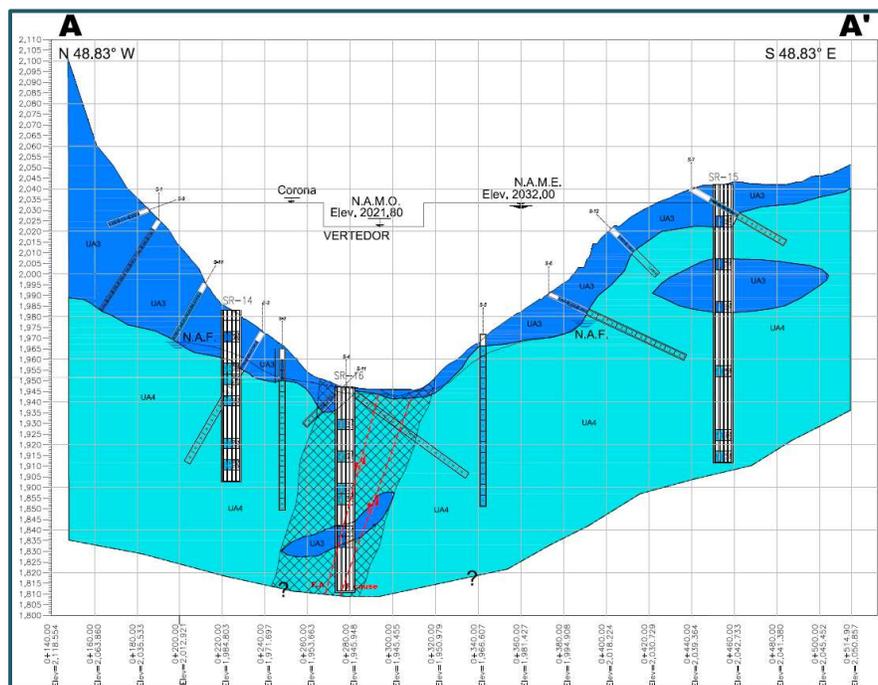
Figura 5.20. Perfil de absorción de acuerdo con los datos obtenidos en las pruebas Lugeon en el eje de la cortina.

Las pruebas de absorción realizadas en los sondeos SR-14, SR-15 y SR-16 son de tipo Lugeon y están ubicados en el eje de la cortina. A partir de los parámetros iniciales obtenidos se elaboró un perfil de absorción (Figura 5.20), se ejecutaron 18 pruebas de permeabilidad, 6 pruebas en cada sondeo, con tramos de cinco metros ensayados.

Por otro lado, se observa que la zona de falla en el cauce del río tiene un segmento a una elevación de 1840 con 60 a 75 m de profundidad donde la absorción del macizo rocoso aumenta, teniendo valores entre 10.55 U. L y 12.5 U.L. El análisis de la información integrada permitió determinar que la mayor parte del macizo rocoso es impermeable y que en escasas zonas de alteración argílica y zonas de incidencia de falla la roca se vuelve más permeable. De igual manera se observa que las partes permeables se encuentran en la parte superficial de la zona. Los criterios de interpretación y correlación con los resultados de permeabilidad se proporcionan en la Tabla 5.9.

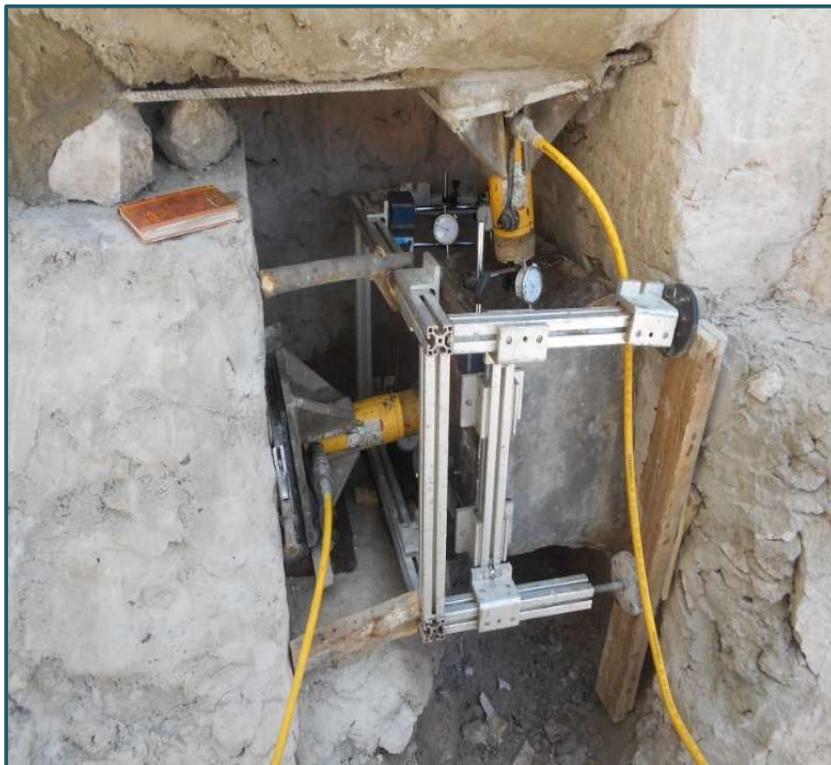
Figura 5.21. Bloque de ensayo para la prueba de corte directo 1 sobre un plano de discontinuidad vertical en Riolita Vesicular Superior.

La primera prueba se realizó en la margen derecha, sitio con coordenadas UTM: X= 562624, Y= 2637671, en un plano de discontinuidad vertical (Figura 5.21) el cual se encuentra en la Riolita vesicular superior descrita como una roca ígnea extrusiva con una tonalidad rojiza a café claro, el plano presentaba un rumbo echado/ echado de $192^{\circ}/82^{\circ}$ (Figura 5.22).

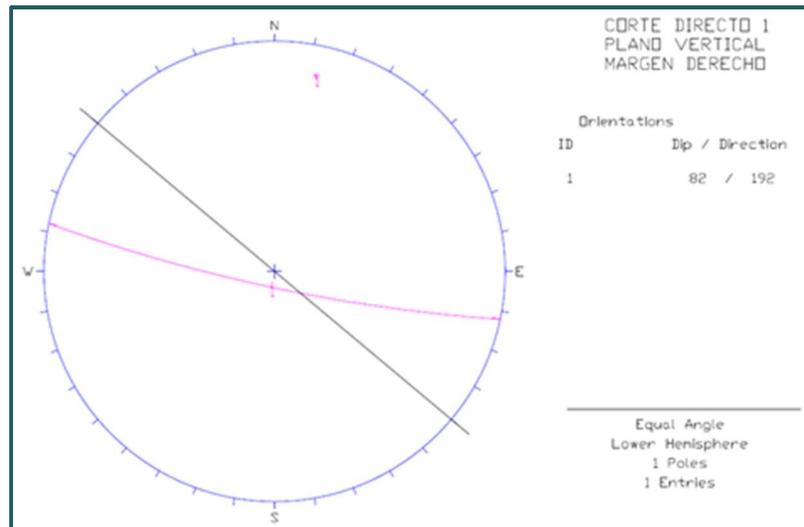
Figura 5.22. Estereograma de la discontinuidad ensayada para la prueba de corte directo 1.

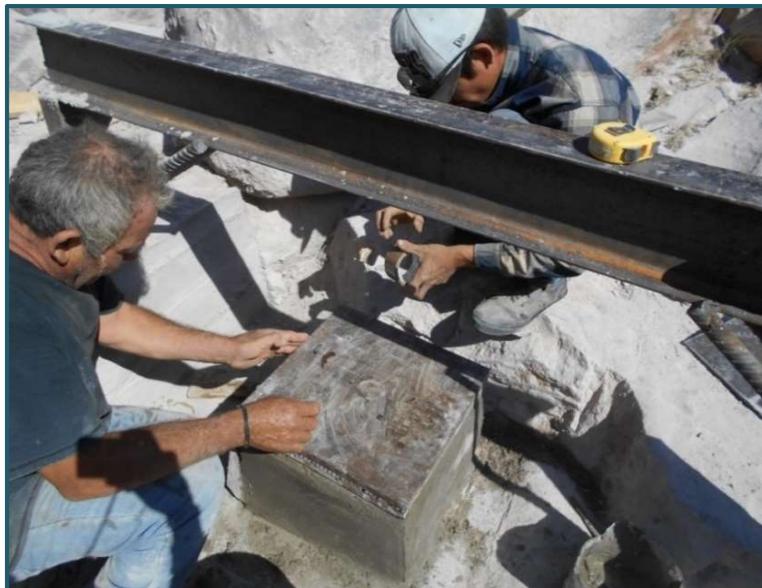
Figura 5.23. Bloque de ensayo para la prueba de corte directo 2 en Riolita Vesicular Inferior sobre un plano horizontal.

La segunda prueba se realizó en la margen izquierda, con coordenadas UTM: X= 522217, Y= 2637600, en un plano de discontinuidad horizontal (Figura 5.23) el cual se encuentra en la Riolita vesicular inferior la cual es una roca ígnea extrusiva la cual presenta una tonalidad rojiza a café claro, el plano presentaba un rumbo echado/echado de $358^{\circ}/8^{\circ}$ (Figura 5.24).
