UNIVERSIDAD NACIONAL AUTÓNOMA DE MÉXICO
FACULTAD DE INGENIERÍA

Experiencia profesional en el proyecto "Estudio e ingeniería básica de la Presa "Tunal II" para aprovechamiento de agua potable, en el Municipio de Durango, Durango.

INFORME DE ACTIVIDADES PROFESIONALES

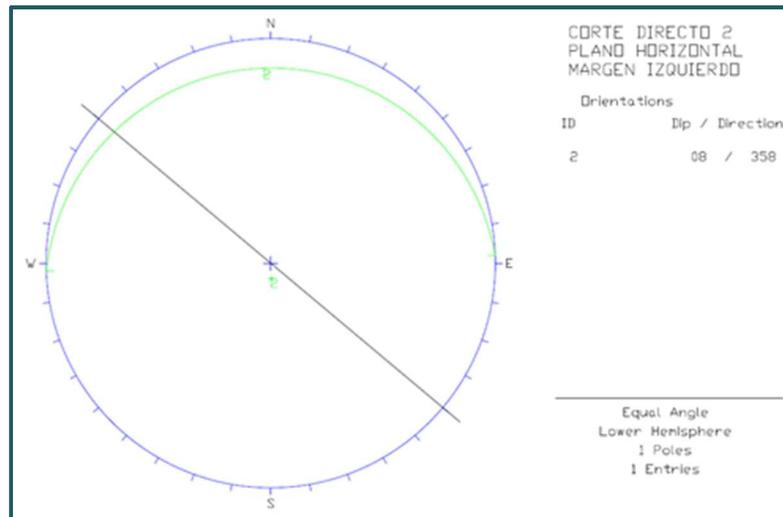
Figura 5.24. Estereograma correspondiente a la discontinuidad ensayada para la prueba de corte directo 2.

La segunda prueba se realizó en la margen izquierda, con coordenadas UTM: X= 522217, Y= 2637600, en un plano de discontinuidad horizontal (Figura 5.23) el cual se encuentra en la Riolita vesicular inferior la cual es una roca ígnea extrusiva la cual presenta una tonalidad rojiza a café claro, el plano presentaba un rumbo echado/echado de $358^{\circ}/8^{\circ}$ (Figura 5.24).

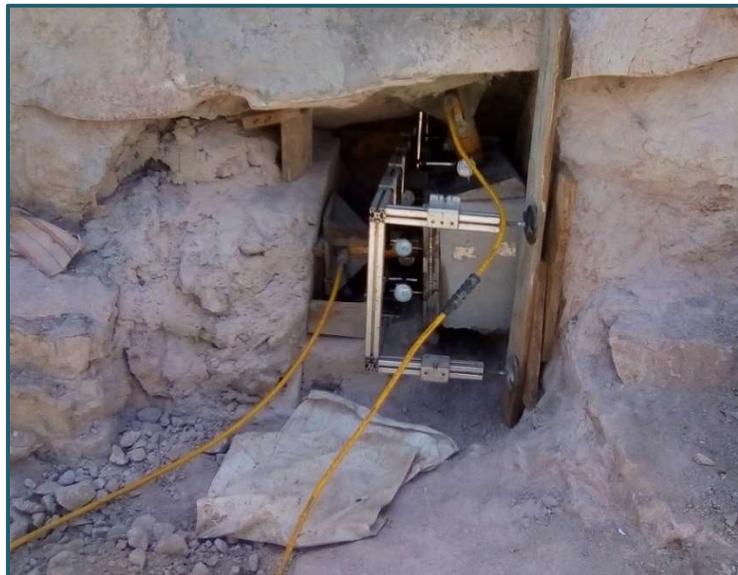
Figura 5.25. Bloque de ensayo sobre plano vertical en Riolita Vesicular Superior en el que se efectuó la prueba de corte directo 3.

La tercera prueba se realizó en la margen derecha, con coordenadas UTM: X= 522443, Y= 2637617, en un plano de discontinuidad vertical (Figura 5.25) el cual se encuentra en la Riolita vesicular superior la cual es una roca ígnea extrusiva la cual presenta una tonalidad rojiza a café claro, el plano presentaba un rumbo echado/ echado de $044^{\circ}/80^{\circ}$ (Figura 5.26).

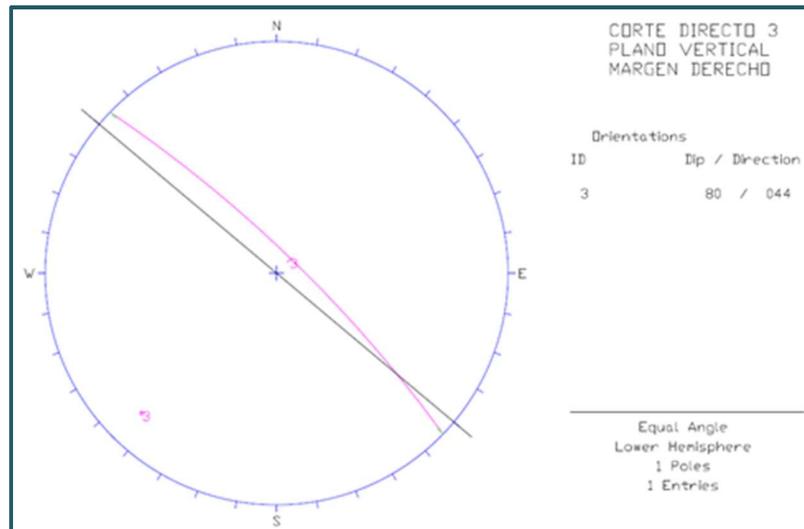
Figura 5.26. Estereograma correspondiente a la discontinuidad ensayada en la prueba de corte directo 3

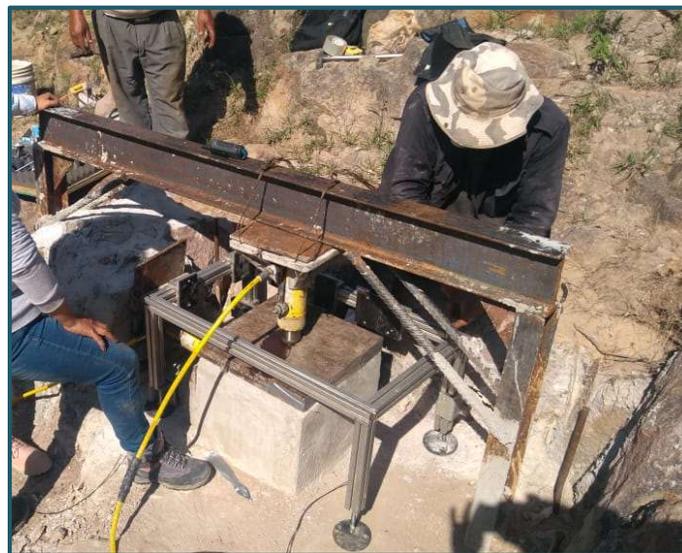
Figura 5.27. Bloque de ensayo sobre una discontinuidad horizontal para la prueba de corte directo

La cuarta prueba se realizó en la margen izquierda, con coordenadas UTM: 522217,2637600, en un plano de discontinuidad horizontal (Figura 5.27) el cual se encuentra en la Riolita vesicular inferior la cual es una roca ígnea extrusiva con una tonalidad rojiza a café claro. El plano presentaba un rumbo echado/echado de $23^{\circ}/16^{\circ}$ (Figura 5.28).

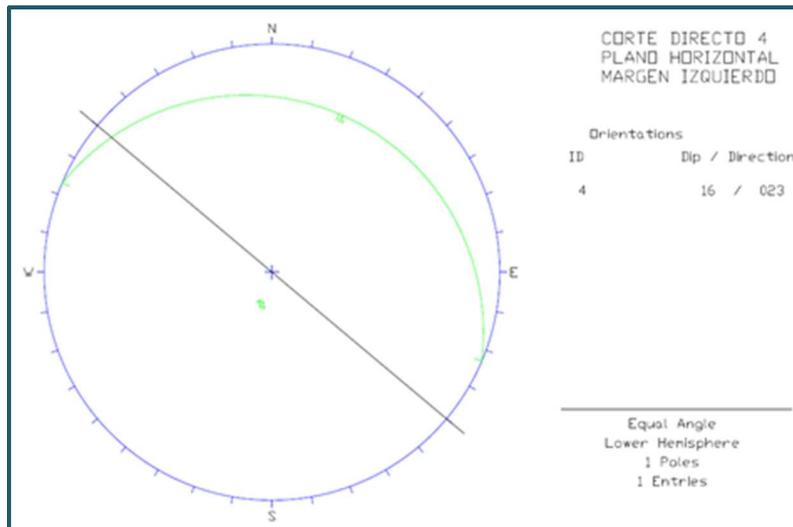
Figura 5.28. Estereograma de la discontinuidad utilizada para la ejecución de la prueba de corte directo 4.

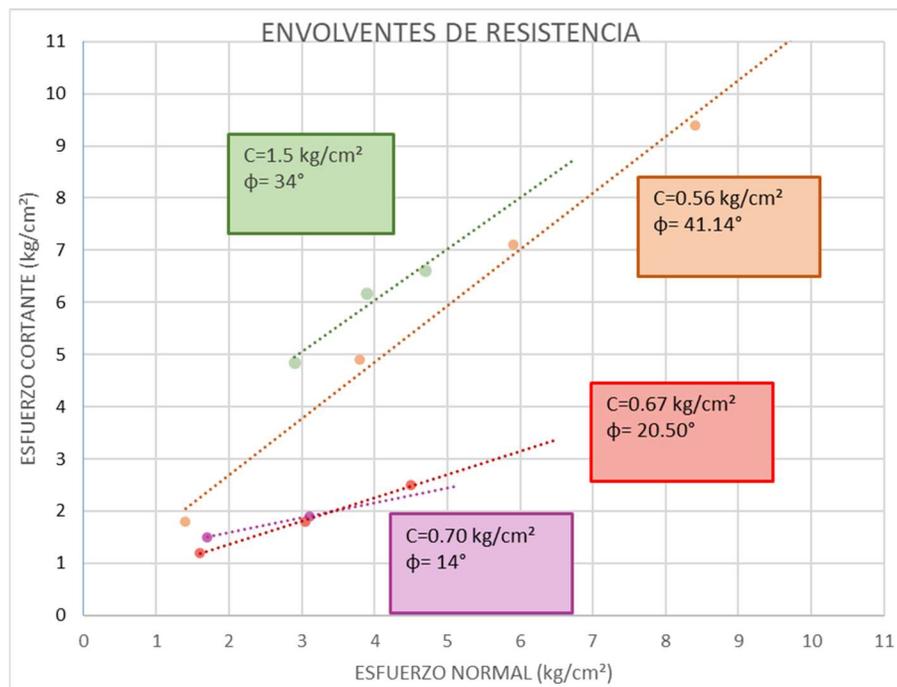
Figure 5.29. Envolventes de resistencia de la prueba de corte directo.

Los resultados obtenidos en la prueba son cohesión y ángulo de fricción interna, dichos valores son representativos del macizo rocoso y representan la resistencia residual entre los planos de falla tanto horizontal como vertical (Figura 5.29).

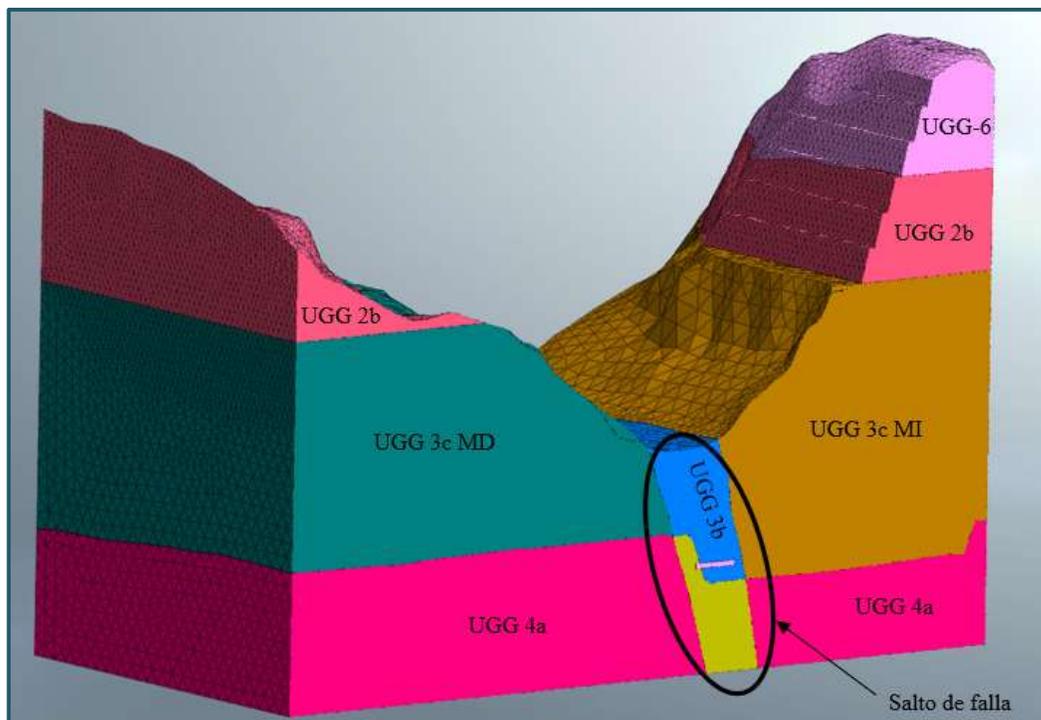
Figura 5.30. Modelo geológico-geotécnico 3D, donde se observa la cortina con su diseño final.

En la Figura 5.29 se aprecian las unidades geomecánicas y su distribución tanto superficialmente como en el subsuelo, donde además se incluye el salto de falla determinado a partir de los sondeos SR-16 y SR-17. La zona arcillosa definida con ayuda de la prospección geofísica se puede observar en la Figura 5.30. Además, se observa la cortina, así como la distribución de los diferentes materiales que serán empleados para su construcción (Figura 5.31). A cada material se le asignaron los parámetros obtenidos por las pruebas de campo y de laboratorio, así como una combinación de condiciones a las que estará expuesta en su proceso constructivo y posterior funcionamiento de la presa.

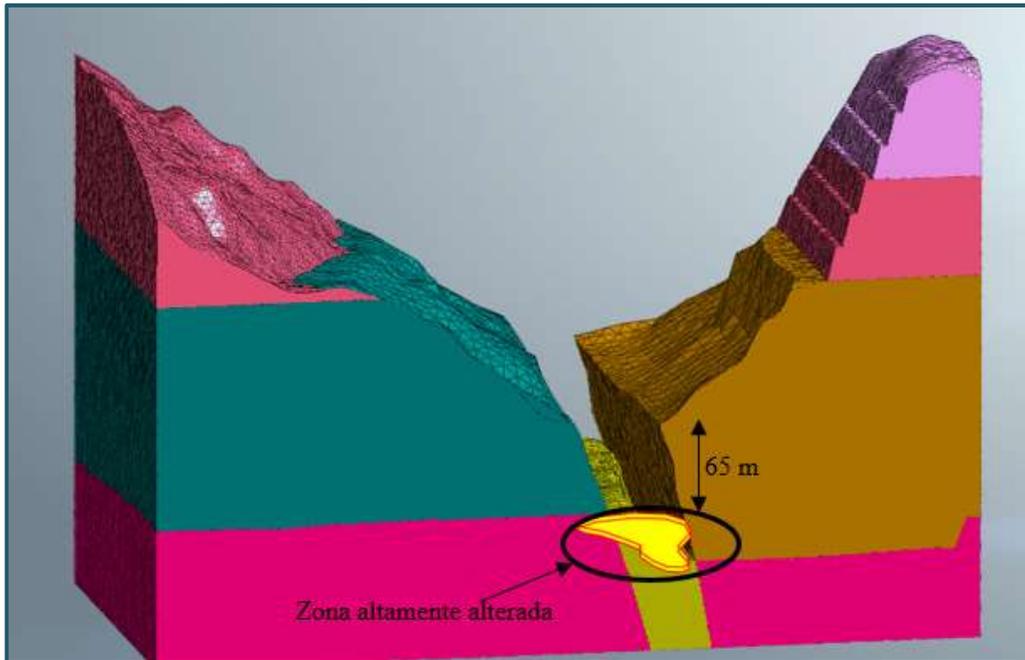
Figura 5.31. Representación del salto de falla en modelo tridimensional.
