UNIVERSIDAD NACIONAL AUTÓNOMA DE MÉXICO

FACULTAD DE INGENIERÍA

**EFFECTO DEL TAMAÑO DE ÁNGULO EN EL
COMPORTAMIENTO SÍSMICO DE COLUMNAS DE
CONCRETO ENCAMISADAS CON ELEMENTOS
METÁLICOS**

TESIS

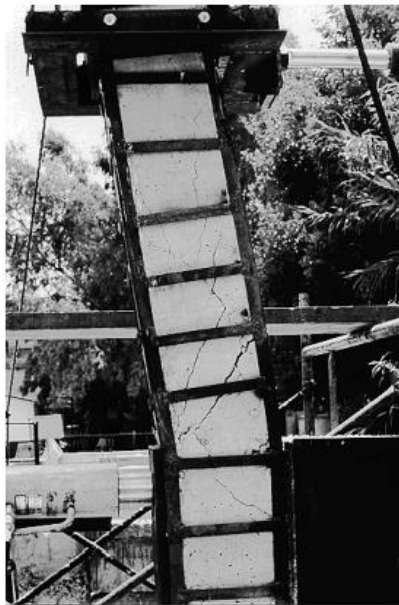
En cuanto a los resultados experimentales es descrito por los autores que el comportamiento de la mayoría de los especímenes fue similar, compartiendo que las fallas fueron provocadas por tensión diagonal, con deformaciones laterales que muestran un grado de ductilidad significativo. Prácticamente en todos los modelos se formaron grietas inclinadas cerca de la zona de empotramiento que se prolongaron y aumentaron en ancho conforme la prueba avanzó. La Fig. 1.1.4 muestra una columna ensayada en la investigación con una falla típica.

Fig. 1.1.4 Modelo y falla típica (González, 2007)

Los resultados del proyecto arrojaron que la soldadura tuvo un buen desempeño al no tener falla alguna en los ángulos o soleras, sin embargo, en el concreto se presentaron las fallas en los extremos de la grieta inclinada.

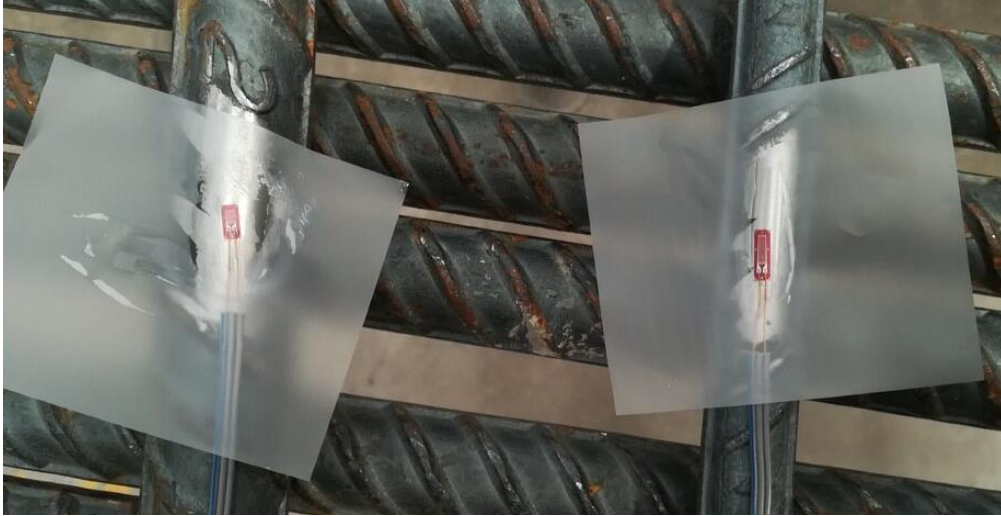
Las cajas de deformímetros contienen un paquete de hojas transparente que auxilian en la colocación de los dispositivos, estas hojas se deben tener preparadas. Para empezar la colocación de deformímetros se debe contar con el kit especial de pegado que consta de un frasco de catalizador (A) y uno de pegamento (B), es necesario contar con ambos, pues la sustancia A, activa la B. Para comenzar, es necesario retirar la cubierta protectora del strain gauge y posicionarla en la ubicación deseada para cerciorar que esta sea correcta. A continuación, se aplica una gota de catalizador en la parte inferior del deformímetro, seguida de la aplicación de una gota de pegamento en la misma área. Usando las hojas transparentes como guía, se ejerce presión con un dedo sobre el deformímetro durante al menos 30 s en la barra. En la Fig. 2.5.5 se muestra la colocación del strain gauge hasta este paso.

Fig. 2.5.5 Pegado de strain gauge (Instituto de Ingeniería, 2021 - 2023)

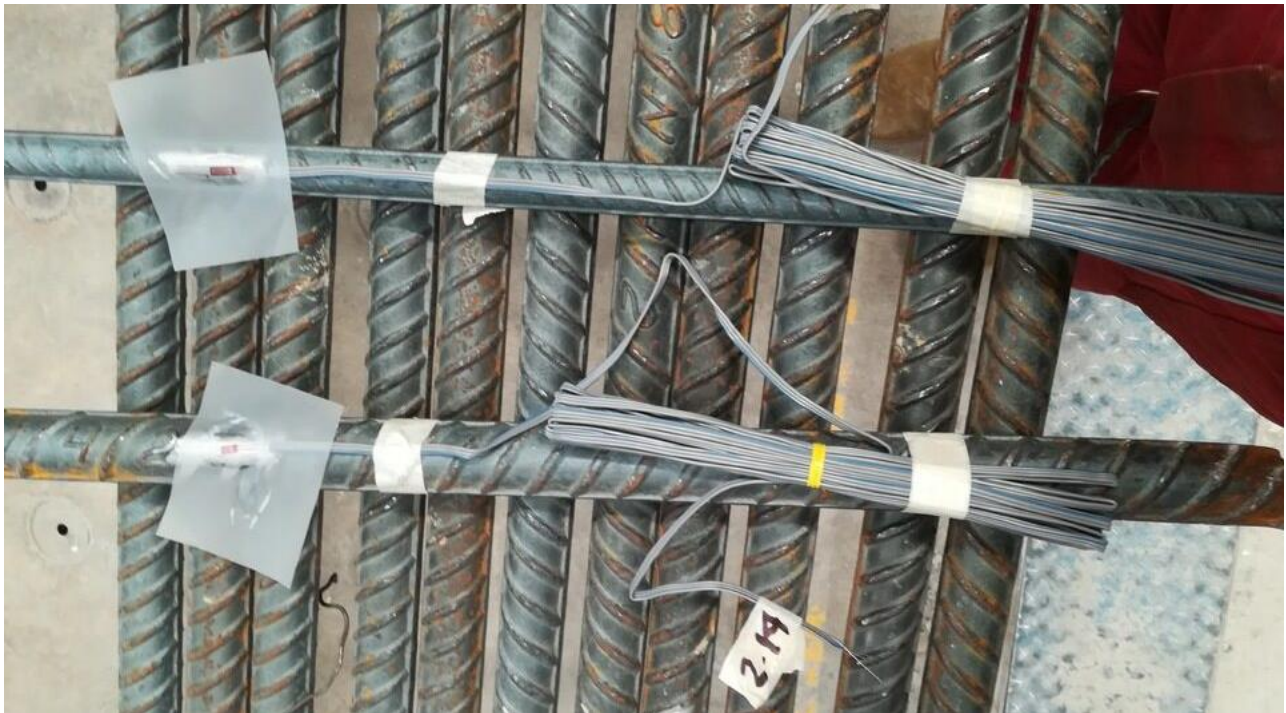
Para que los cables de los dispositivos no interfieran con futuras actividades, se enrollan y se pegan a la barra con *masking tape*. (Fig. 2.5.6)

Fig. 2.5.6 Cables de deformímetros (Instituto de Ingeniería, 2021 - 2023)

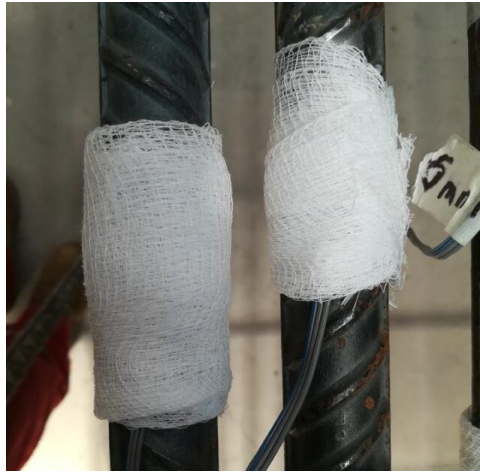
Al ser barras de refuerzo internas, se busca proteger los deformímetros, pues debido a su sensibilidad son susceptibles a sufrir daños durante el colado o el ensayo, por lo que envuelve con cinta de aislar, cinta vulcanizadora y gasas

en este orden, posteriormente se aplica resina para fijar completamente (Obsérvese las Fig. 2.5.7 y Fig. 2.5.8).

Fig. 2.5.7 Barras envueltas en gasas (Instituto de Ingeniería, 2021 - 2023)

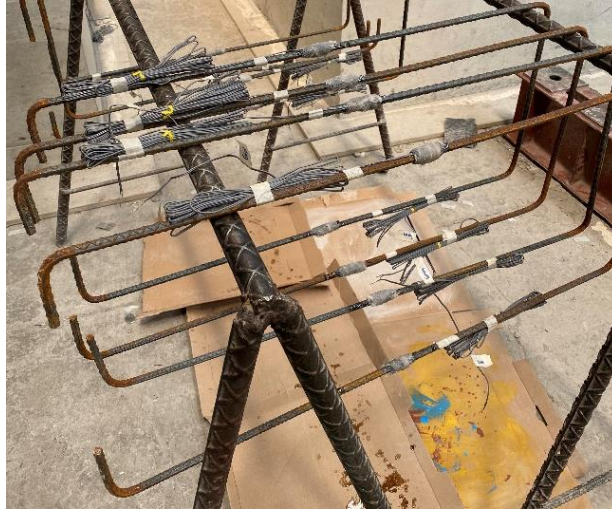
Finalmente las barras se encuentran instrumentadas (Fig. 2.5.9) con los deformímetros. Pese a la aplicación de las diferentes capas de protección, se debe tener un manejo cuidadoso para evitar daños en los dispositivos.

Fig. 2.5.9 Estribos instrumentados (Instituto de Ingeniería, 2021 - 2023)

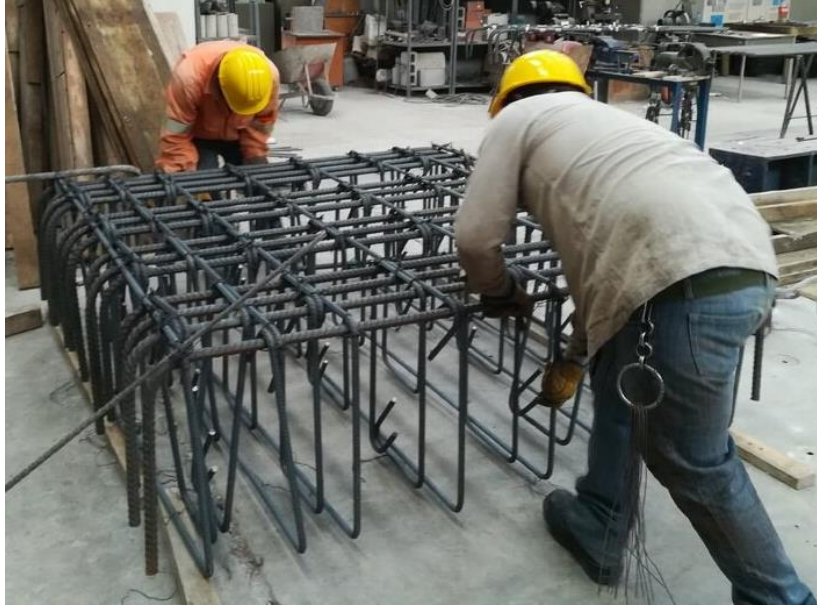
El armado se comenzó con la sección de las zapatas (Fig. 2.5.10), fue seguida la disposición del acero descrita en 2.4. Sin embargo, debido a la colocación de los tubos de PVC de 3", los cuales fueron posicionados para guardar el espacio sobre los que pasarían las barras para realizar el postensado de los especímenes con la losa del laboratorio, las posiciones de las barras cercanas a estos tubos se tuvieron que adecuar. Cabe señalar que los elementos de acero del armado de la zapata no tuvieron instrumentación interna alguna.

Fig. 2.5.10 Armado de la zapata (Instituto de Ingeniería, 2021 - 2023)

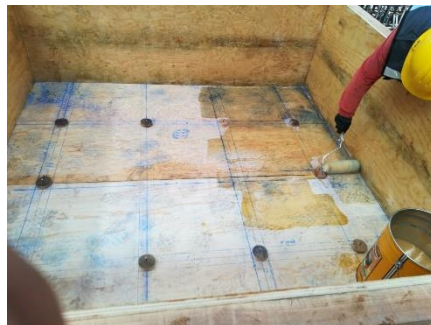
La base de la cimbra fue formada por dos hojas de triplay de $\frac{3}{4}$ "", donde se trazaron e hicieron los orificios de los tubos de PVC por los que se hizo el postensado de los especímenes con la losa. Para evitar que el concreto se adhiriera a la cimbra, se aplicó aceite desmoldante sobre la superficie de la cimbra antes de verter el concreto, ayudando a crear una barrera que impidió la adherencia del concreto (Fig. 2.5.13). Después de que todas las caras fueron debidamente engrasadas se hizo la colocación y sujeción de los barrotes y polines, así como las hojas de triplay que formaron el cajón de madera de la zapata (Fig. 2.5.14). Fue usado alambroón para poder asegurar todos los elementos.

Fig. 2.5.13 Aplicación de aceite desmoldante en la cimbra (Instituto de Ingeniería, 2021 - 2023)

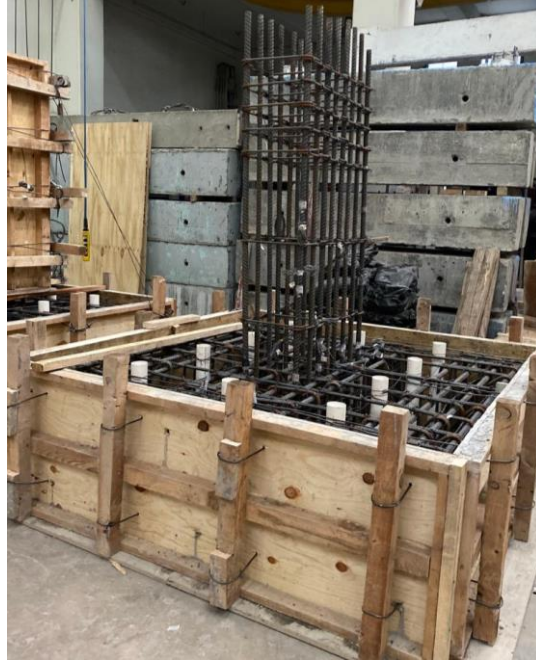
Fig. 2.5.14 Cajón de cimbra de la zapata (Palma, 2022 - 2023)

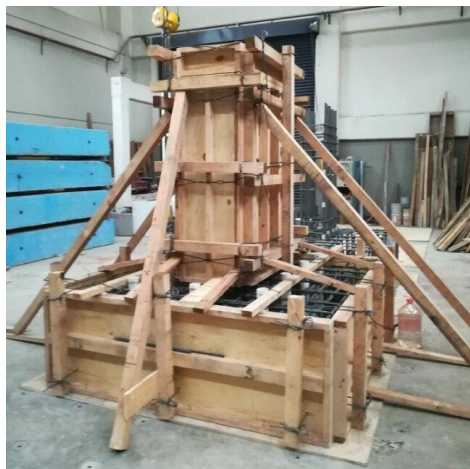
Después del colado de la columna, comenzó la construcción de la cimbra de las columnas, la cual fue colocada el día anterior al colado de este segundo elemento, se esperaron dos días después del colado de la zapata para poder colocar la cimbra en la posición adecuada y hacer los ajustes necesarios, para al día siguiente colar el elemento. A continuación en la Fig. 2.5.15 se observa la cimbra de la columna en sitio.

Fig. 2.5.15 Cimbra de la columna (Instituto de Ingeniería, 2021 - 2023)

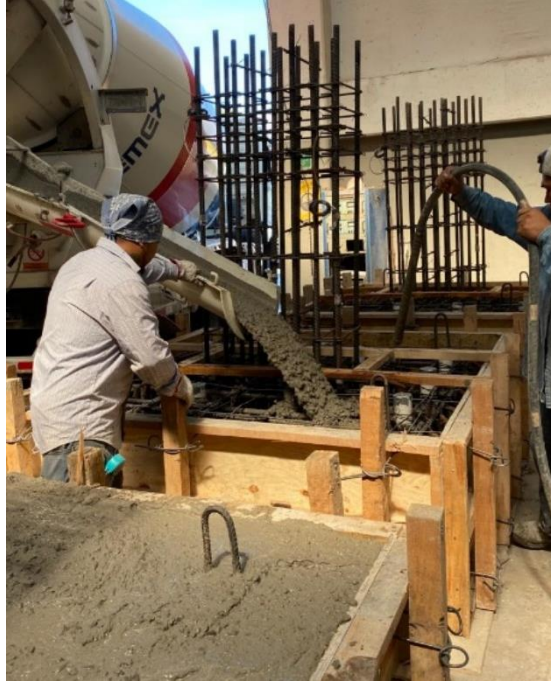
El concreto se dispuso en capas con el fin de prevenir la segregación y asegurar un llenado completo de todos los espacios requeridos, garantizando al mismo tiempo una compactación adecuada en cada una de las capas. Después de verter cada capa, se introdujo el vibrador de manera vertical durante varios minutos, evitando en contacto con las paredes de la cimbra. Este procedimiento se repitió al verter las capas sucesivas de concreto, con la diferencia de que el vibrador no penetró más de 5 cm en la capa inferior inmediata.

Fig. 2.5.16 Colado del concreto en las zapatas (Palma, 2022 - 2023)

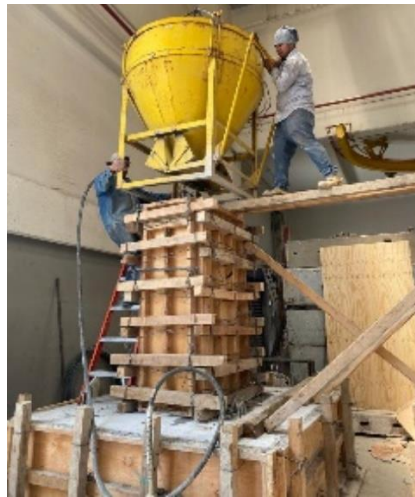
Al pasar 3 d del colado de las zapatas, se realizó el proceso de colado para las columnas, el cual se llevó a cabo con ayuda de una bacha para vaciar y distribuir el concreto de manera controlada en áreas específicas durante el proceso de construcción, facilitando el alcance de la altura necesaria. De igual manera, el procedimiento se llevó a cabo a cabo en capas, repitiendo el mismo proceso de vibrado que en el colado de las zapatas. En la siguiente figura (Fig. 2.5.18), se muestra el colado con auxilio de la bacha.

Fig. 2.5.18 Colado de las columnas (Palma, 2022 - 2023)

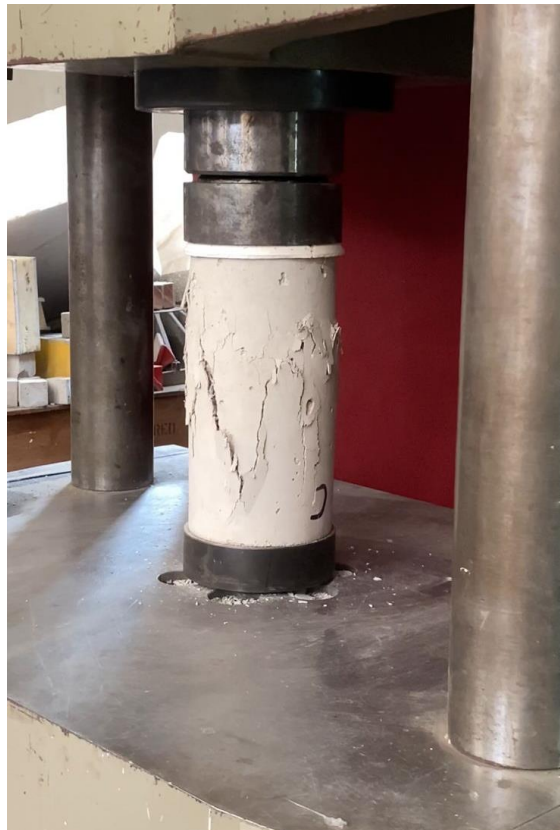
Las siguientes figuras (Fig. 2.6.3, Fig. 2.6.4 y Fig. 2.6.5) muestran las probetas cilíndricas en las pruebas de compresión en el concreto:

Fig. 2.6.4 Cilindro al final de la prueba de compresión (Palma, 2022 - 2023)

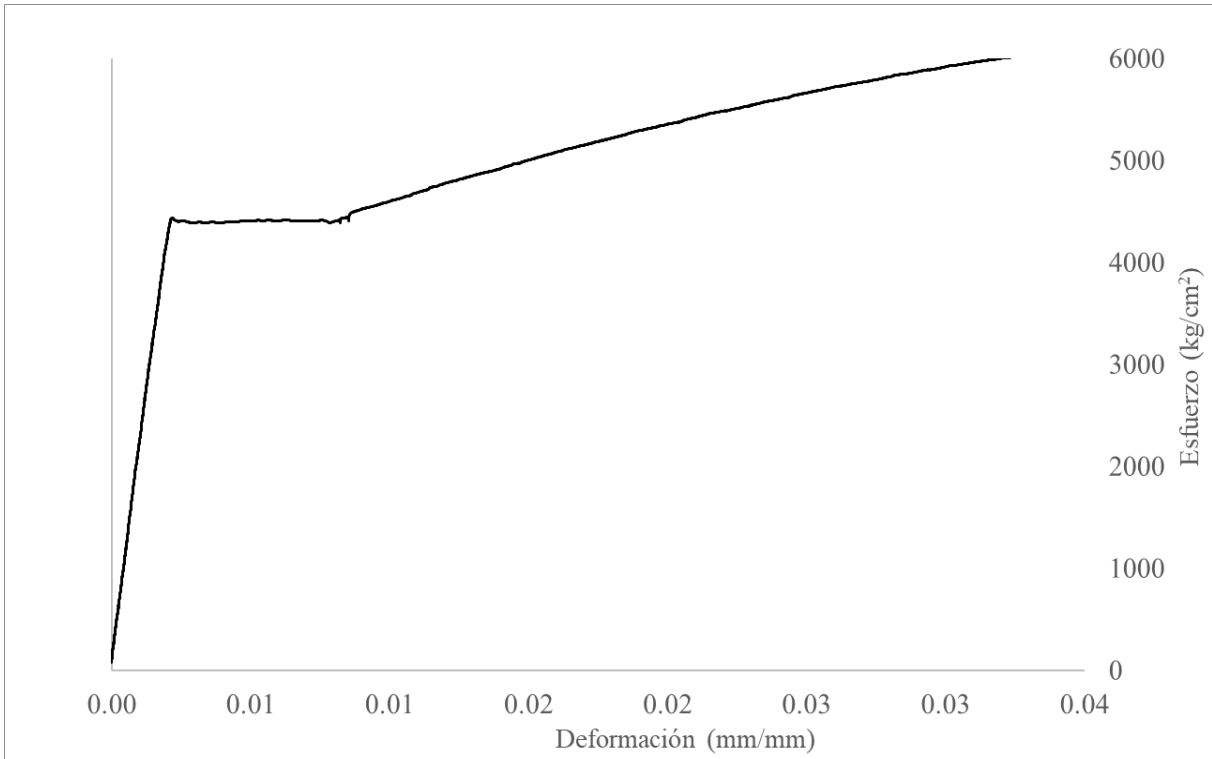
Fig. 2.6.8 Curva esfuerzo-deformación Probeta 3 - Barra #8

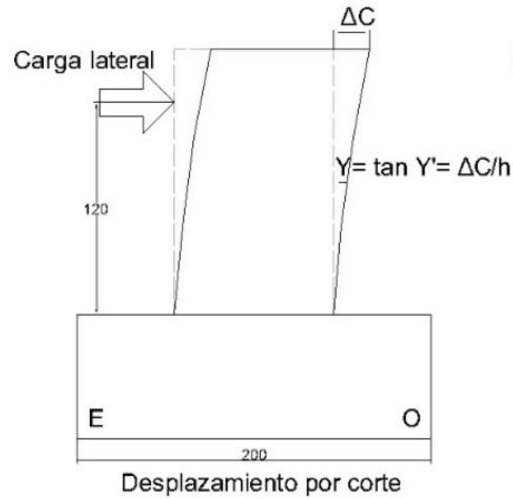
Δ_C desplazamiento lateral correspondiente al corte en cm (Fig. 3.2.2)

Fig. 3.2.2 Desplazamiento por corte (Instituto de Ingeniería, 2021 - 2023)

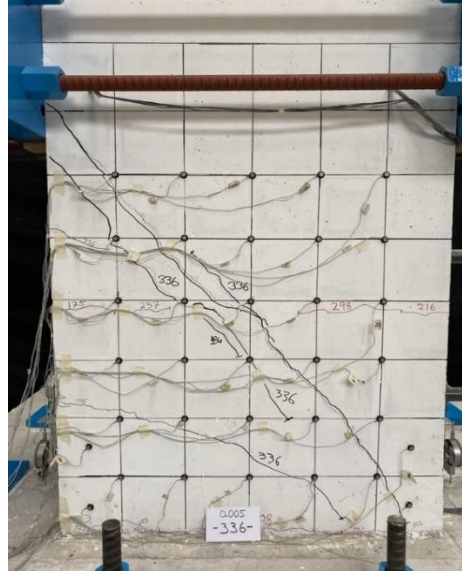
En el primer semiciclo (Fig. 3.3.2) con distorsión de 0.5%, se observaron las primeras grietas inclinadas con espesor de 2.6 mm que atravesaban prácticamente las tres regiones de estudio en la cara norte.

Fig. 3.3.2 Columna O (R=0.5%) (Instituto de Ingeniería, 2021 - 2023)

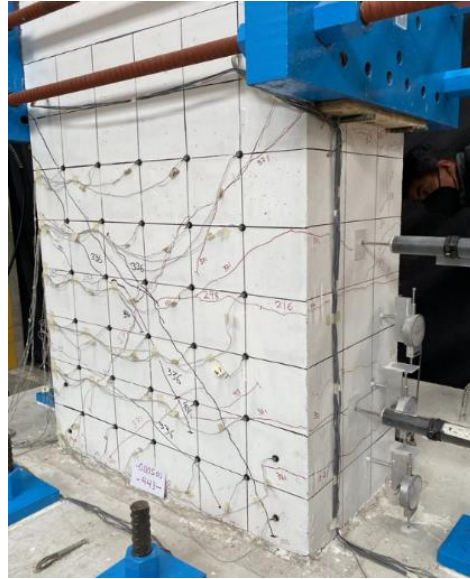
En el pico inmediato siguiente (Fig. 3.3.3 y Fig. 3.3.4) se observó la aparición y extensión de grietas inclinadas y horizontales en la cara oeste. Se notó la continuidad de grietas nacientes en la cara sur en las caras laterales. De igual manera, en la cara norte se observaron grietas inclinadas en ambos sentidos con espesor de hasta 0.15 mm, las cuales cortan prácticamente toda el área de estudio de la columna.

Fig. 3.3.5 Columna O ($R=0.5\%$ (2)) (Instituto de Ingeniería, 2021 - 2023)

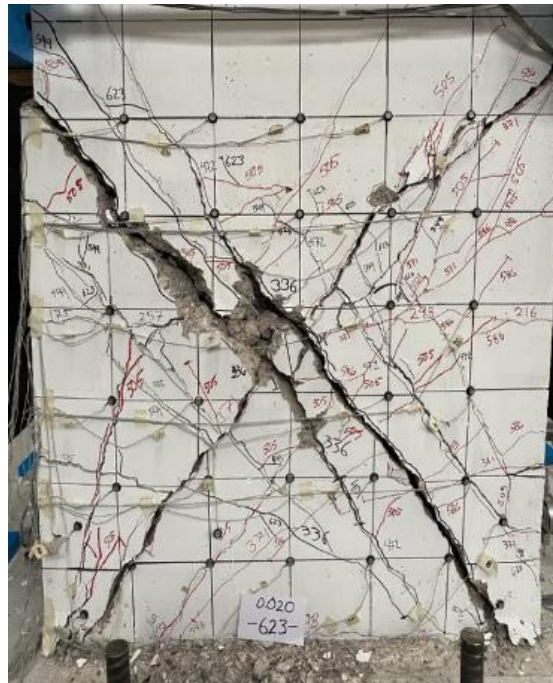
Al iniciar el semiciclo con distorsión de 2% (Fig. 3.3.11) fue observado un incremento en el espesor de las grietas llegando hasta 20 mm. Un paso antes de la llegada a cero t de carga fue más notorio el aplastamiento en el centro de la columna.

En cero t de carga, las grietas llegaron a 10 mm en la cara norte, mientras que una de las grietas de control residuales en la cara este fue determinada como inmedible.

Fig. 3.3.11 Columna O (R=2%) (Instituto de Ingeniería, 2021 - 2023)

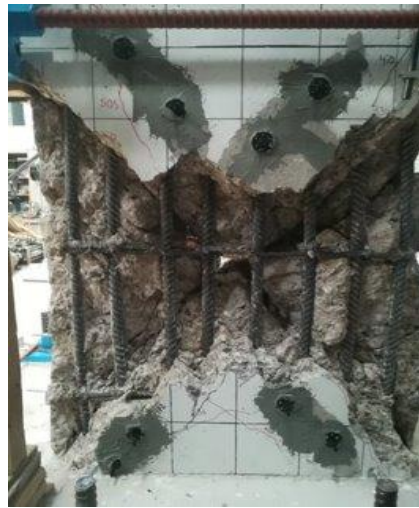
Se llevó a cabo la inyección de grietas con una presión de 40 psi (2.8 kg/cm²). Este proceso se inició desde la boquilla inferior de cada grieta y para después ascender para inyectar en la boquilla superior inmediata. Durante la inyección, la resina fluía rápidamente hacia el interior del centro de la columna, lo que impidió llenar completamente toda la grieta con resina epoxi (Fig. 3.3.26 y Fig. 3.3.27).

Fig. 3.3.26 Primeros pasos de la rehabilitación - Columna OR (Instituto de Ingeniería, 2021 - 2023)

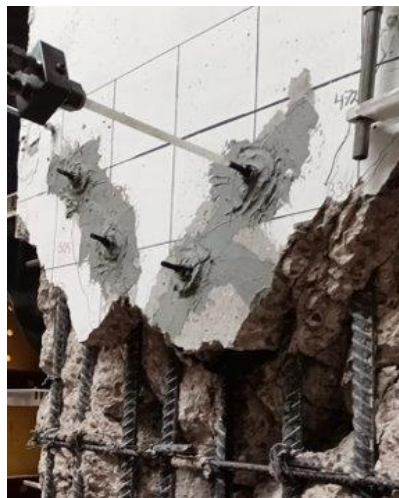
Fig. 3.3.27 Inyección de grietas - Columna OR (Instituto de Ingeniería, 2021 - 2023)

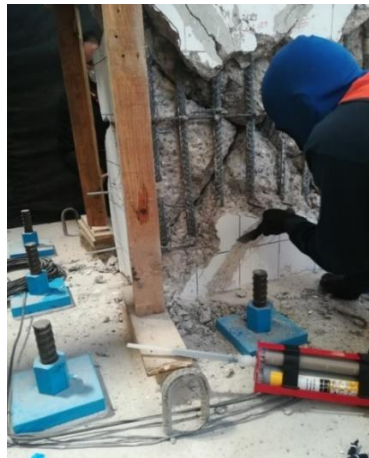
A continuación, se muestra una figura representativas (Fig. 3.3.28) de la rehabilitación de la columna OR. En las caras norte y sur se inyectaron con resina epoxi un total de ocho grietas, cuatro y cuatro respectivamente, mientras que en las caras laterales se realizó la inyección de tres grietas en la cara oeste y una en la cara este. Las grietas inyectadas tuvieron un espesor máximo de 2 mm. Una vez colocada la resina, se selló con una pasta de resina la parte superficial de las grietas.

Fig. 3.3.28 Proceso de la inyección de grietas - Columna OR (Instituto de Ingeniería, 2021 - 2023)

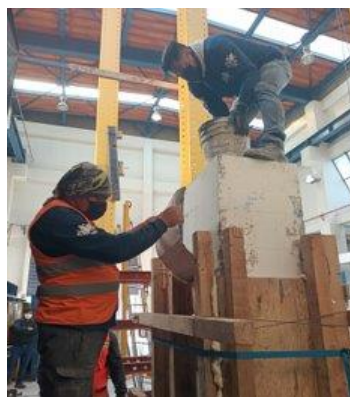
El área donde se realizó el colado del grout (Fig. 3.3.29) tenía una textura rugosa que benefició su unión con el concreto de la columna. Posterior a la inyección y sellado de las grietas, se cimbró y se colaron 208 L de grout fluido. Después del colado (Fig. 3.3.30), se realizó el proceso de curado por 21 días.

Fig. 3.3.29 Colado del espécimen - Columna OR (Instituto de Ingeniería, 2021 - 2023)

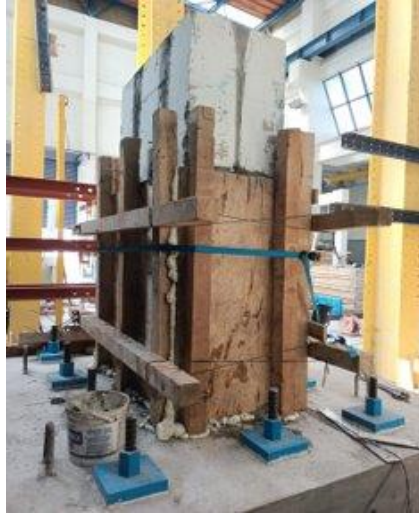
Fig. 3.3.30 Columna después del colado - Columna OR (Instituto de Ingeniería, 2021 - 2023)

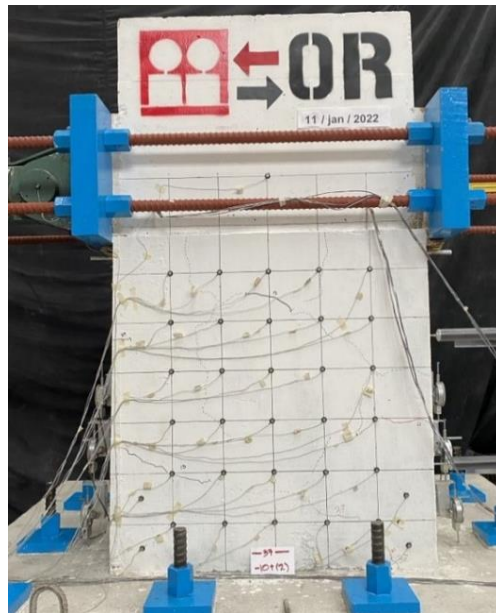
En la repetición con signo negativo de 10 t (Fig. 3.3.36 y Fig. 3.3.37), aparecieron grietas en la cara oeste que se extendieron en la cara norte y sur, lo cual es el comportamiento del pico anterior, pero en la cara lateral opuesta.

Fig. 3.3.36 Extensión de grietas cara norte - Columna OR (Instituto de Ingeniería, 2021 - 2023)

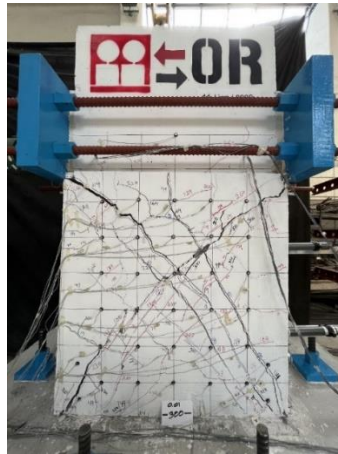
Previo al pico con 1% de distorsión se observó el leve desprendimiento de concreto en la cara norte, fenómeno que fue constante para la prueba a partir de ese momento. A la llegada de la pausa en pico, las grietas inclinadas que formaron la equis en la cara norte alcanzaron sus aberturas máximas, siendo de 3.8 mm la mayor en sentido negativo, mientras que en sentido negativo tuvo un grosor de 3.6 mm.

Fig. 3.3.46 Extensión de agrietamiento (R=1%) - Columna OR (Instituto de Ingeniería, 2021 - 2023)

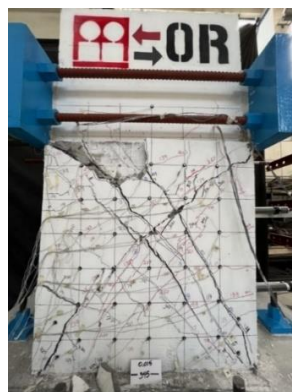
En el incremento con distorsión de 1.5% (Fig. 3.3.47 y Fig. 3.3.48) fue evidente el daño en la columna, lo cual se vio reflejado en el desprendimiento de concreto de las caras norte y sur, centrándose el daño en la parte central de la columna. En la siguiente imagen se puede observar el daño descrito anteriormente.

Fig. 3.3.47 Cara norte (R=1.5%) - Columna OR (Instituto de Ingeniería, 2021 - 2023)

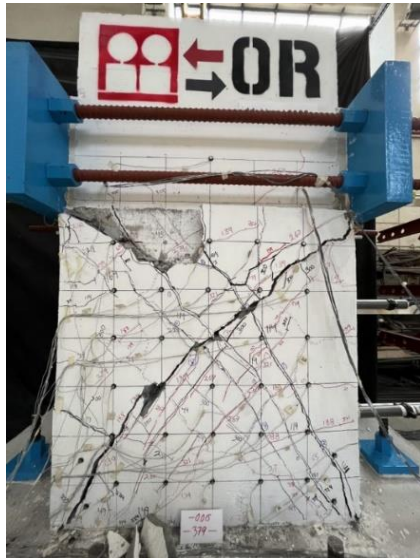
En la pausa del semiciclo con distorsión negativa de 1.5% (Fig. 3.3.49) el grosor de las grietas aumentó considerablemente llegando hasta 13 mm y el daño en la columna ya no sólo era evidente en el centro del espécimen.

Fig. 3.3.49 Semiciclo ($R=-1.5\%$) - Columna OR (Instituto de Ingeniería, 2021 - 2023)

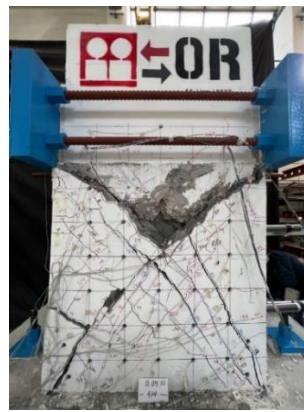
Fue en la repetición de la distorsión negativa de 1.5% cuando se observó el desprendimiento de concreto en bloques, haciendo que el daño fuera severo para este momento de la prueba. Cabe mencionar que a partir de este semiciclo y por la caída del concreto, la mayoría de las grietas de control fueron inmedibles, por lo que se decidió seguir con la prueba, pero sin medir el espesor de éstas. Para las caras laterales la prueba continuó con el cierre en carga cero y abertura de grietas en los picos, siendo el daño no comparable con el de las caras frontales, que replicaban el comportamiento una con otra (Fig. 3.3.50).

Fig. 3.3.50 Daño en el espécimen ($R=1.5\%(2)$) - Columna OR (Instituto de Ingeniería, 2021 - 2023)

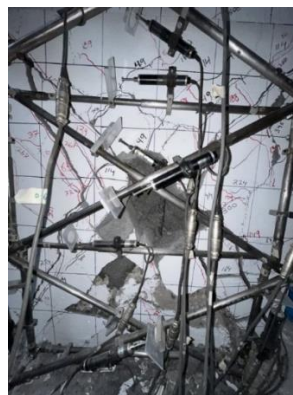
En la distorsión negativa a 2% (Fig. 3.3.51) se observó el descubrimiento de acero de refuerzo en la cara sur, esto debido al daño presentado en el concreto.

Fig. 3.3.51 Acero de refuerzo expuesto ($R=-2\%$) - Columna OR (Instituto de Ingeniería, 2021 - 2023)

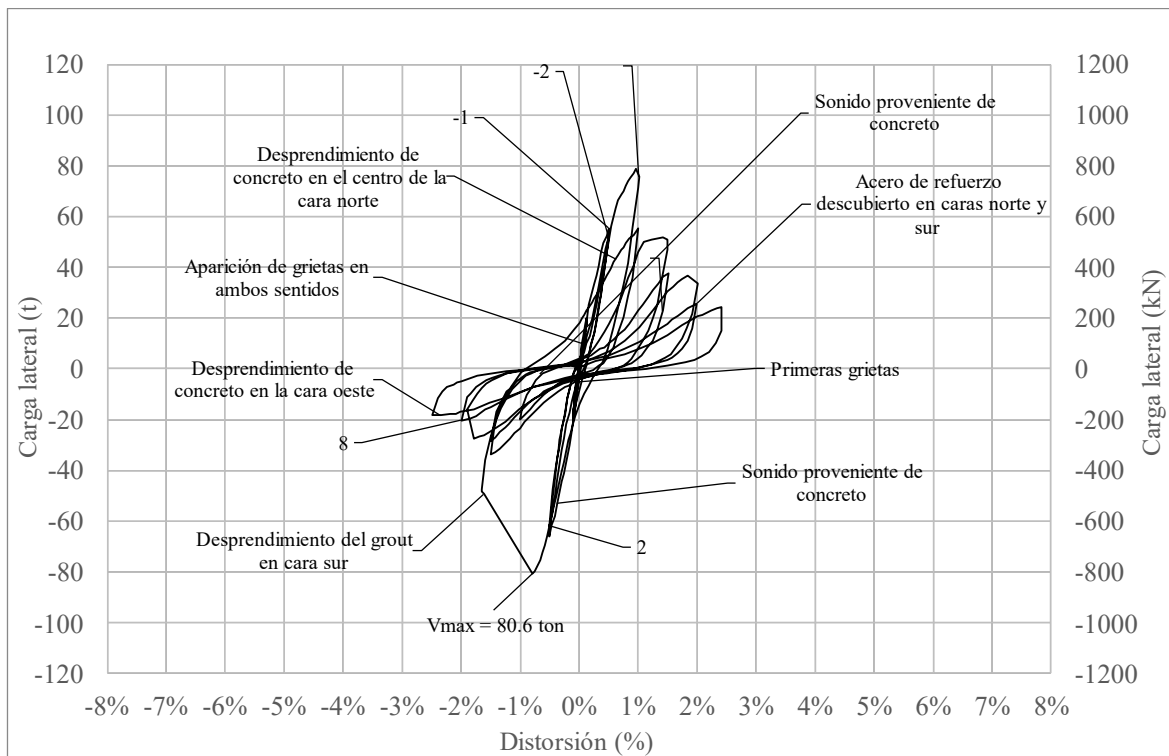
Fig. 3.3.58 Curva histerética detallada - Columna OR

La siguiente figura (Fig. 3.3.58), al igual que la anterior grafica la distorsión en porcentaje contra la carga lateral aplicada al espécimen a lo largo de la prueba, la diferencia radica en la inclusión de los acontecimientos más importantes los cuales son incluidos en comentarios. Se observa una curva simétrica en toda la prueba a excepción del lazo que correspondió al semiciclo donde la columna alcanzó su resistencia máxima, lo cual ocurrió inmediatamente después del desprendimiento de grout en la columna sur. Las primeras grietas aparecieron en el primer semiciclo negativo con -5 t. Se aprecia de la curva que se tuvo una pérdida de rigidez después de los primeros ciclos por distorsión; sin embargo, fue hasta que alcanzó una distorsión de 1% cuando comenzó a ser evidente. La resistencia máxima a la

que llegó el modelo fue de 80.6 t en el semiciclo con distorsión positiva de 1%, en el pico inmediato de distorsión se tuvo una pérdida de la resistencia de 31%, por lo que se concluye la columna OR falló después de haber alcanzado su resistencia máxima. Al término de la prueba, cuando fue aplicado un semiciclo con distorsión de 2.5% la última carga que resistió fue de 18.25 t, lo que significó una pérdida de la resistencia de 77%.

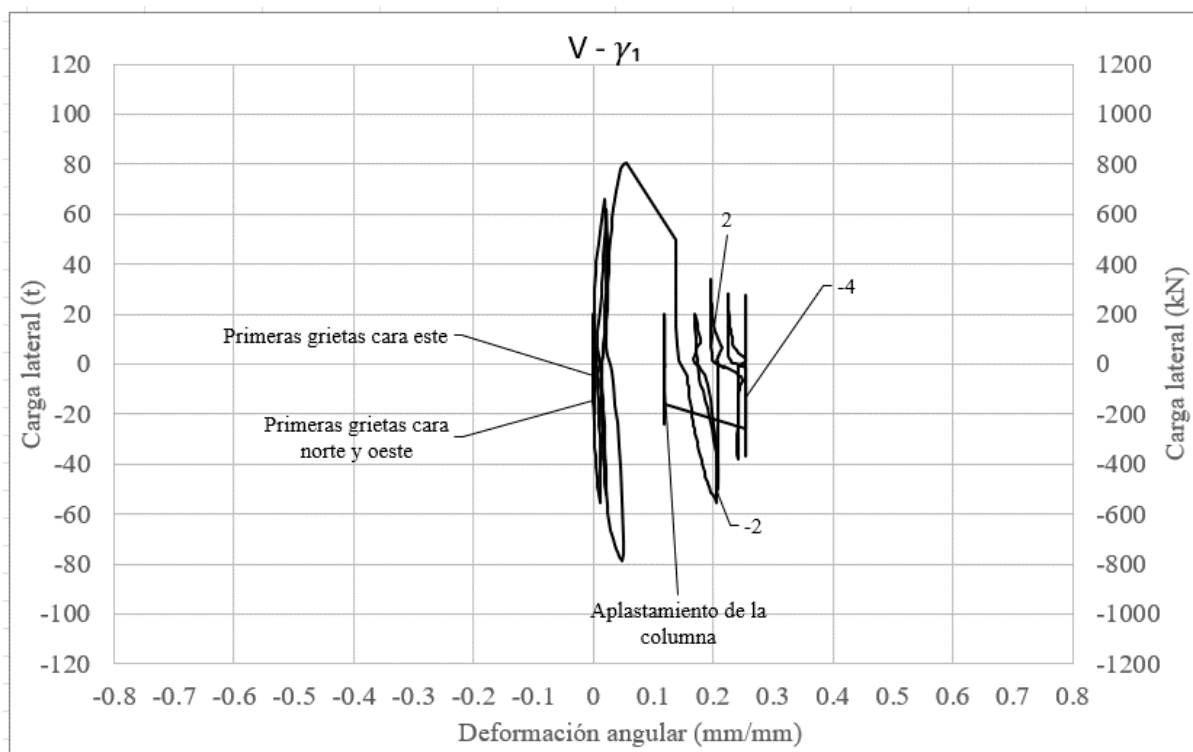
Fig. 3.3.63 Deformación angular región 1 - Columna OR

La deformación angular de la región 1 se observa en la primera gráfica (Fig. 3.3.63), con una máxima deformación registrada de 0.254 mm/mm, la cual ocurrió en la repetición del semiciclo con distorsión de 1.5%, donde se observó el desprendimiento de concreto en las caras norte y sur. Después de que el espécimen alcanzó su resistencia máxima, los lazos de la curva tuvieron un desplazamiento en la deformación, sin embargo, estos no mostraron ninguna amplitud, manteniéndose en los mismos valores. En el último ciclo, cuando el aplastamiento en la columna fue más evidente, el valor de las deformaciones angulares fue menor a sus valores registrados en ciclos anteriores.

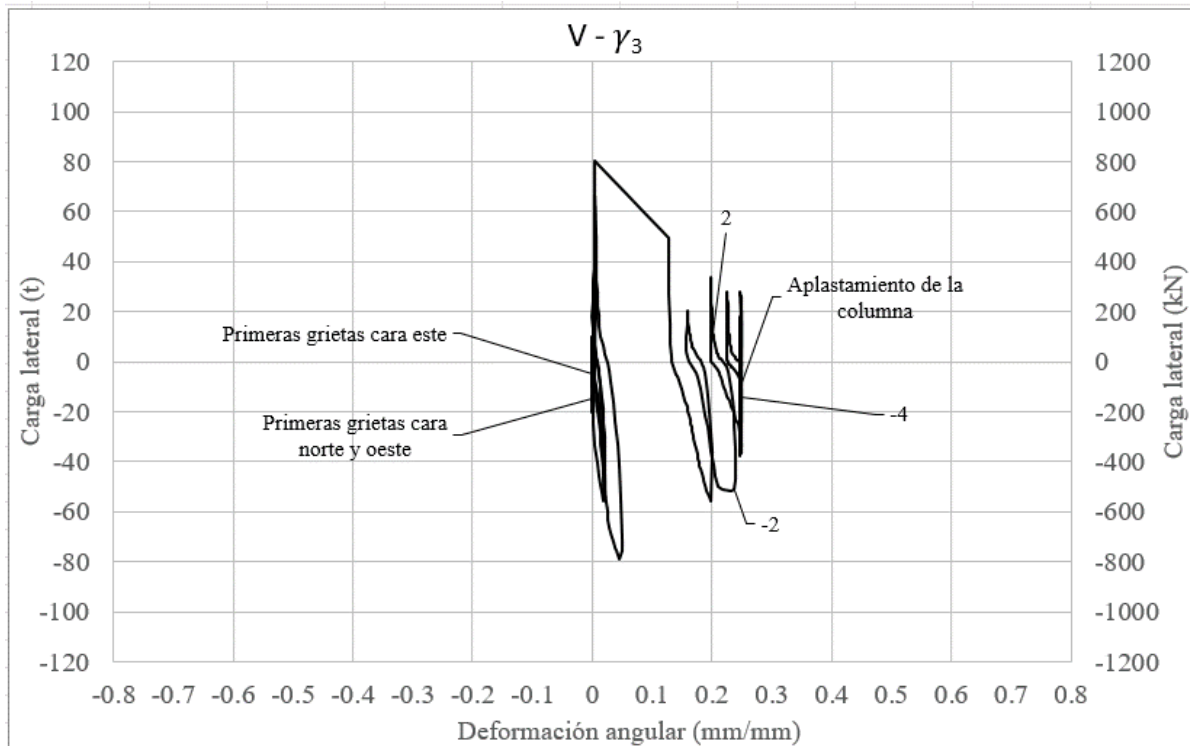
Fig. 3.3.65 Deformación angular región 3 - Columna OR

La curva de la región 3 del espécimen OR correspondiente a la deformación angular se observa en la Fig. 3.3.65, donde se tuvo un valor máximo de 0.248 mm/mm. Se aprecia que en los primeros ciclos de la prueba los valores de la deformación angular mantuvieron un valor muy cercano a 0 mm/mm; dichos ciclos correspondieron al control por carga y al primer ciclo por distorsión. Después de alcanzar el valor de la carga máxima aplicada, se observó un incremento considerable en el valor del desplazamiento inmediatamente registrado, el cual fue 0.128 mm/mm, el cual incrementó conforme la prueba avanzó hasta llegar al término esta y alcanzar la deformación angular mayor.

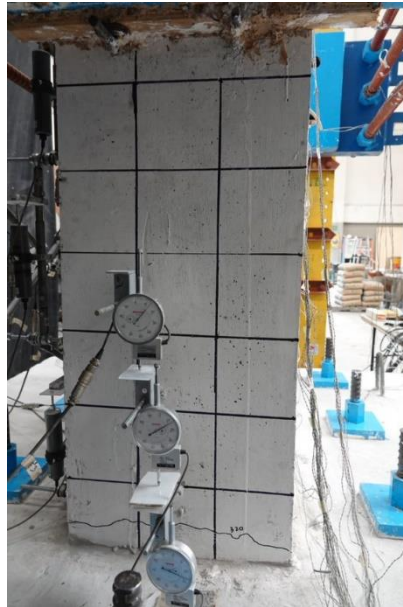
Fig. 3.3.69 Aparición de la primera grieta - Columna O (Instituto de Ingeniería, 2021 - 2023)*

Seguidamente se muestra la evolución del daño en el transcurso de la prueba de la columna O*. El ensayo inició sin ninguna anomalía o peculiaridad, sin embargo, fue hasta el pico negativo con carga de 5 t donde fue observada

la primera grieta (Fig. 3.3.69), la cual atravesó horizontalmente la cara este en la sección inferior y tuvo un grosor menor a 0.1 mm.

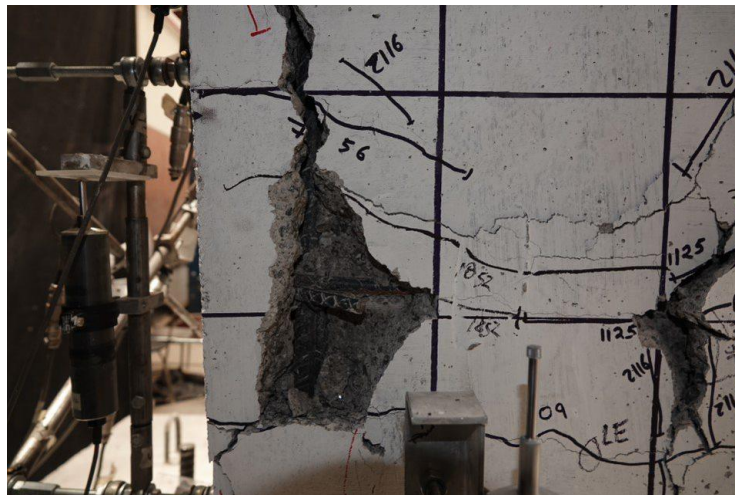
Después de la pausa anteriormente mencionado se llegó a 0 t de carga, y al empezar el semiciclo para llegar a 2% de distorsión positiva se escuchó un sonido proveniente del concreto, lo cual fue atribuido a la abertura de un estribo. Al llegar a la pausa en la distorsión de 2% (Fig. 3.3.87, Fig. 3.3.88, Fig. 3.3.89 y Fig. 3.3.90) se dejaron de medir las grietas debido al daño a este momento de la prueba. En esta pausa se pudo observar el acero de refuerzo expuesto en la cara este.

Fig. 3.3.90 Acero de refuerzo expuesto cara este - Columna O*

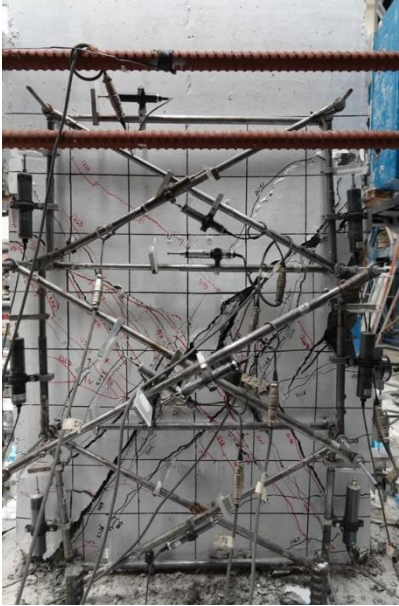
La prueba llegó a 0 t de carga, después comenzó el siguiente semiciclo negativo correspondiente a la distorsión del 2% se escucharon dos sonidos debidos al daño en el concreto. A la llegada de la pausa, se retiraron deformímetros colocados en la cara sur debido al daño en la columna. Las siguientes imágenes muestran el daño en esta distorsión en las cuatro caras de la columna (Fig. 3.3.91, Fig. 3.3.92, Fig. 3.3.93 y Fig. 3.3.94). La Fig. 3.3.92 muestra el efecto de grietas por hendimiento en la cara este.

Fig. 3.3.91 Cara norte ($R=2\%(2)$) - Columna O* (Instituto de Ingeniería, 2021 - 2023)

Fig. 3.3.93 Cara sur ($R=-2\%$ (2)) - Columna O* (Instituto de Ingeniería, 2021 - 2023)

Fig. 3.3.94 Cara oeste ($R=-2\%$ (2)) - Columna O* (Instituto de Ingeniería, 2021 - 2023)

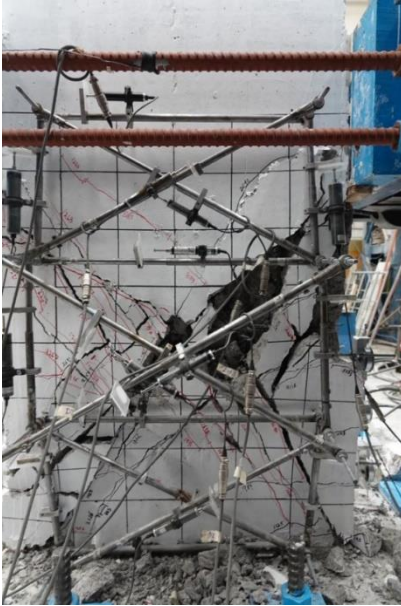
En las siguientes imágenes se observa el estado final del espécimen, donde las grietas son inmedibles debido al daño. Se notó la fragmentación de la columna en bloques de concreto principalmente en la cara norte y sur. También se observó el aplastamiento del concreto y la extensión de grietas principales en las caras frontales hacia las laterales. El daño se concentró en el centro de la columna en todas las caras, pudiéndose observar el acero de refuerzo de la columna.

Fig. 3.3.99 Estado final cara norte - Columna O* (Instituto de Ingeniería, 2021 - 2023)

Fig. 3.3.100 Estado final cara sur - Columna O* (Instituto de Ingeniería, 2021 - 2023)

Fig. 3.3.101 Estado final cara este - Columna O* (Instituto de Ingeniería, 2021 - 2023)

Fig. 3.3.102 Estado final cara oeste - Columna O* (Instituto de Ingeniería, 2021 - 2023)

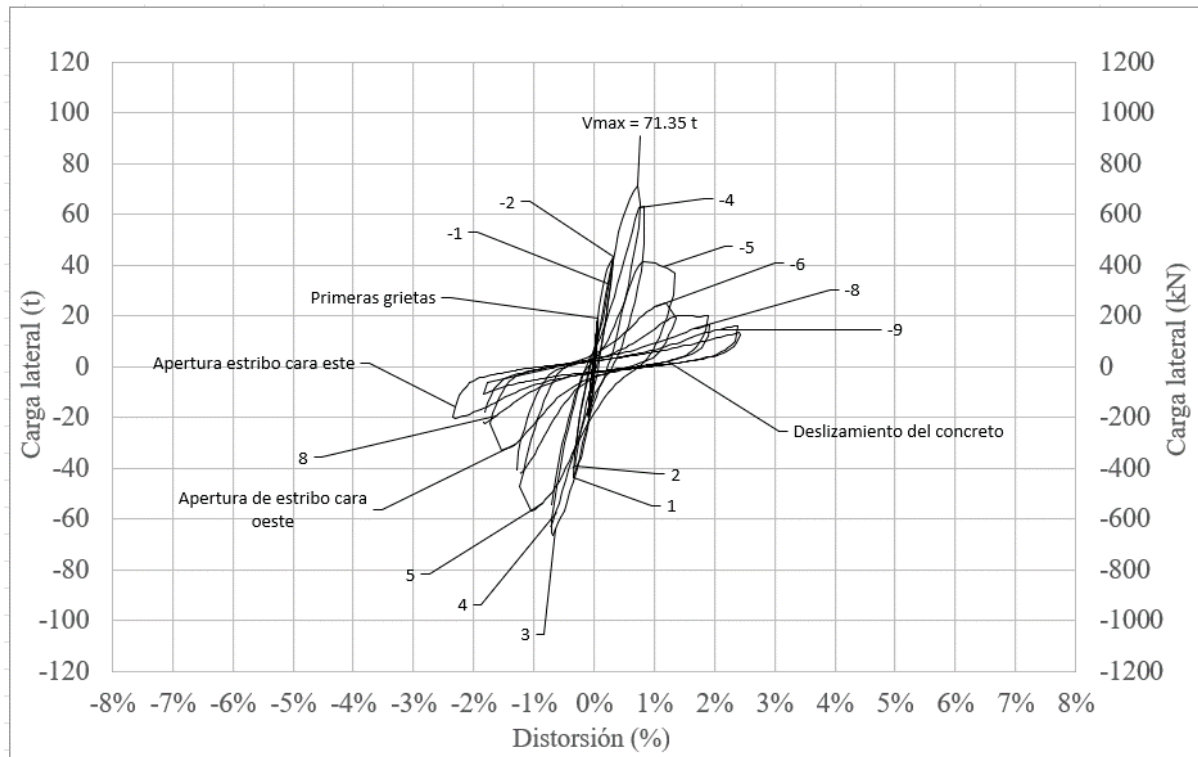
Fig. 3.3.104 Curva histerética detallada - Columna O*

En la Fig. 3.3.104 se destacan los hitos más importantes, así como ciclos destacados. Se observa una curva simétrica tanto para la parte positiva como para la negativa en sus lazos histeréticos. Las primeras grietas en la columna O* se formaron en la pausa del primer semiciclo correspondiente a la aplicación de carga negativa de 20 t. En la gráfica se aprecia la pérdida de rigidez después de haber finalizado los dos primeros ciclos ($R = 0.5\%$ y $R = 0.5\%(2)$) por desplazamiento, sin embargo, fue hasta el tercer semiciclo negativo en el que se alcanzó la resistencia máxima de 71.35 t en la distorsión de -1%. En la pausa inmediata con distorsión de 1%, la columna tuvo una pérdida de 7% respecto a su resistencia máxima. En la pausa del último semiciclo con distorsión de 2.5% la resistencia a la que llegó la columna fue de 13.43 t, lo que representó la pérdida de 81% de la resistencia máxima alcanzada.

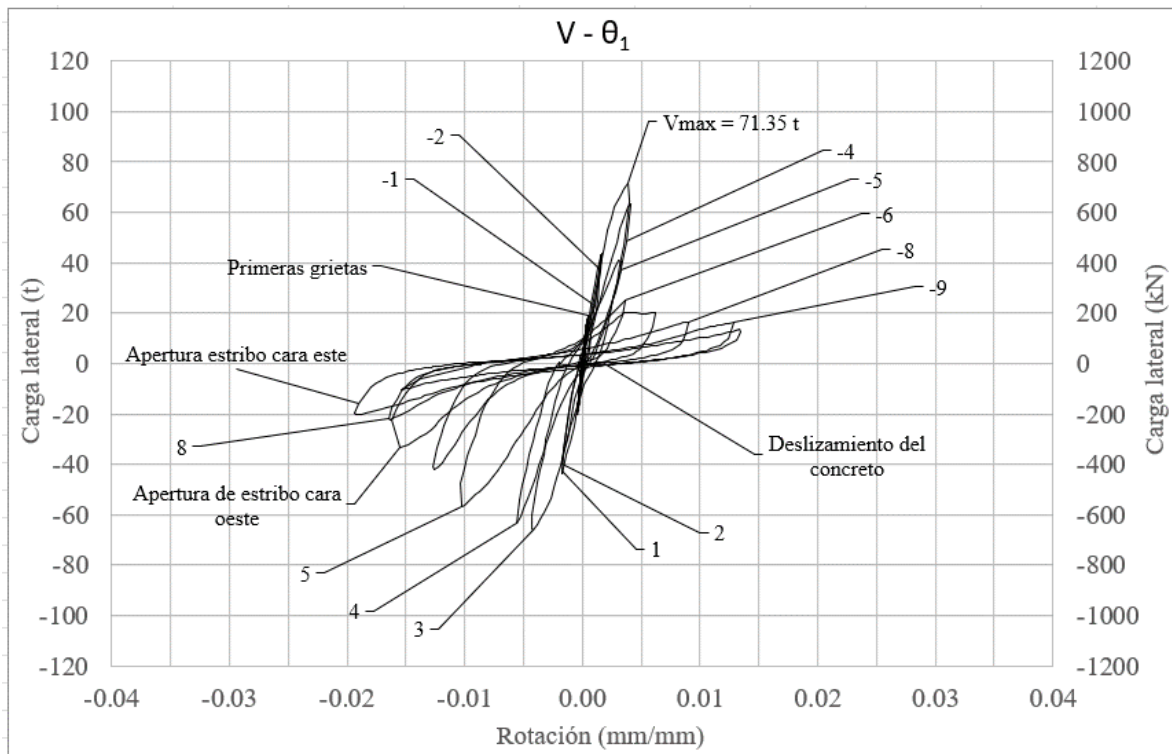
Fig. 3.3.105 Rotación de la región 1 - Columna O*

La curva correspondiente a la primera región de la rotación se observa en la Fig. 3.3.105, donde se observa la gráfica más simétrica de las tres regiones con lazos de mayor amplitud. La gráfica es muy similar a la obtenida en la curva histerética de la columna. La rotación máxima del modelo fue registrada en esta región; con 0.0194 mm/mm en la pausa positiva del semiciclo con distorsión de 2.5%.

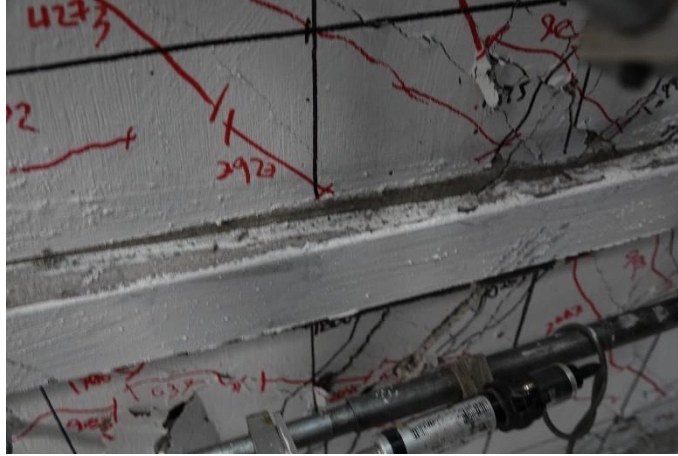
Fig. 3.3.129 Deslizamiento de grout - Columna C-2 (Instituto de Ingeniería, 2021 - 2023)

Para la repetición de la distorsión negativa correspondiente a -3% , las grietas alcanzaron mediciones en las grietas principales en sentido negativo de 5 mm, mientras que en el sentido positivo hasta de 6 mm. Lo más destacado en esta pausa fue el notable desprendimiento de grout en la solera intermedia de la cara sur (Fig. 3.3.128 y Fig. 3.3.129), en la zona del desprendimiento del grout se observó la concentración del daño de la columna, lo que se muestra en las siguientes imágenes.

Conforme el agrietamiento creció, el concreto se expandió y las soleras se alargaron, provocando el agrietamiento transversal del grout porque no tuvo la capacidad de deformación del nuevo ancho de las soleras, lo que finalmente hizo que el grout se deslizará y finalmente se desprendiera.

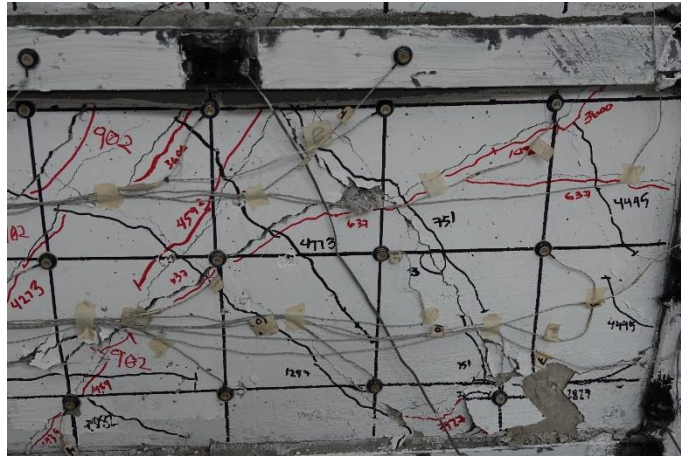
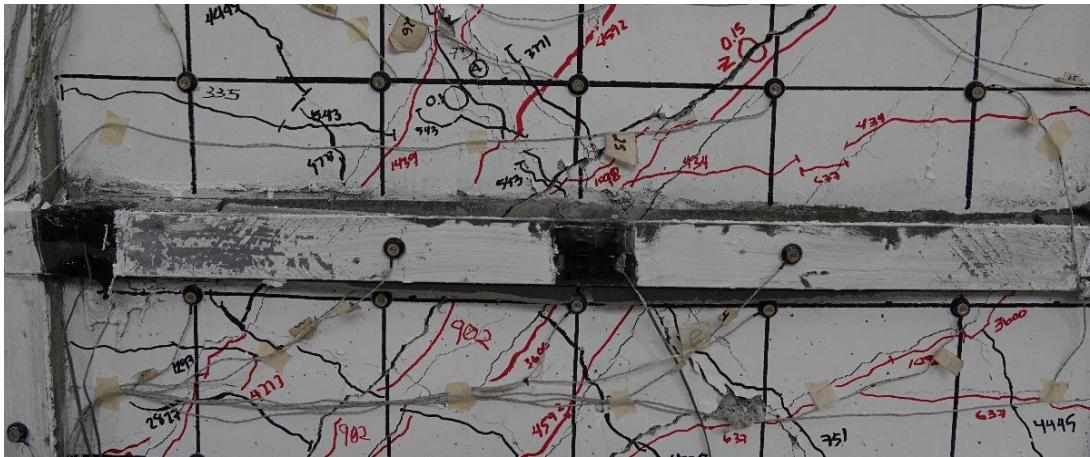
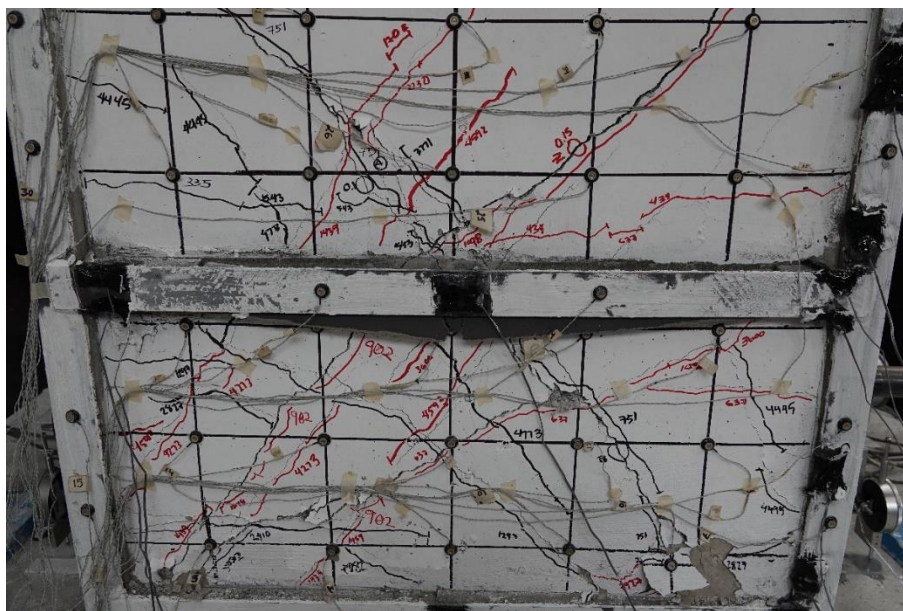
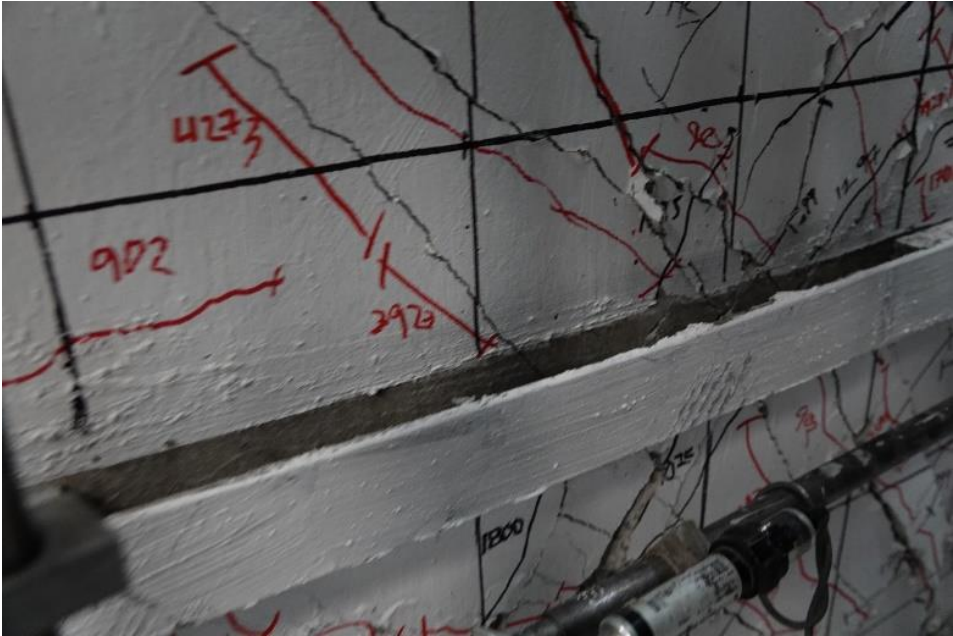
El espécimen no presentó algún cambio notable en la repetición de la distorsión positiva de 3%, sin embargo, después de este semiciclo se llevó la prueba a cero t de carga. En ese momento de la prueba, en la cara norte se replicó el comportamiento de la cara sur, pues se observó el deslizamiento grout-solera en la solera intermedia, así como una acumulación de daño en la zona en que ocurrió esto. En los extremos de la misma solera de la cara norte, se pudo observar el casi total desprendimiento de la pintura a base de cal en esta parte del elemento.

Fig. 3.3.131 Daño en cara norte - Columna C-2 (Instituto de Ingeniería, 2021 - 2023)

Fig. 3.3.132 Grout cara norte - Columna C-2 (Instituto de Ingeniería, 2021 - 2023)

Fig. 3.3.133 Desprendimiento de grout cara norte - Columna C-2 (Instituto de Ingeniería, 2021 - 2023)

Fig. 3.3.134 Desprendimiento de pintura a base de cal - Columna C-2 (Instituto de Ingeniería, 2021 - 2023)

Fig. 3.3.135 Desprendimiento total del grout cara sur - Columna C-2 (Instituto de Ingeniería, 2021 - 2023)

Fig. 3.3.136 Cara sur después de la distorsión de 3% - Columna C-2 (Instituto de Ingeniería, 2021 - 2023)
