UNIVERSIDAD NACIONAL AUTÓNOMA DE MÉXICO

FACULTAD DE INGENIERÍA

**EFFECTO DEL TAMAÑO DE ÁNGULO EN EL
COMPORTAMIENTO SÍSMICO DE COLUMNAS DE
CONCRETO ENCAMISADAS CON ELEMENTOS
METÁLICOS**

TESIS

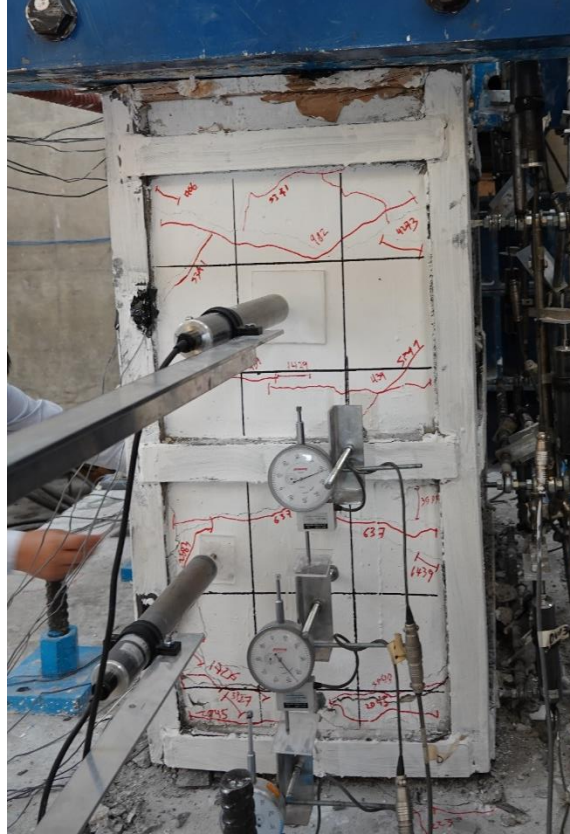
En el semiciclo con distorsión negativa de -4% (Fig. 3.3.143, Fig. 3.3.144, Fig. 3.3.145 y Fig. 3.3.146), se observó el desprendimiento de concreto, el daño se concentraba en la parte inferior de las grietas principales de cortante, así como en el centro de la columna. Para este punto, la grieta de control en sentido negativo de la cara norte ya no era medible, por lo que se deja de

Se pudo observar la deformación y el confinamiento que los ángulos aportaron a la columna, esto es notable en la parte inferior del encamisado, en la zona inferior de la solera intermedia.

Fig. 3.3.143 Cara norte ($R=-4\%$) - Columna C-2 (Instituto de Ingeniería, 2021 - 2023)

Fig. 3.3.144 Cara este ($R=-4\%$) - Columna C-2 (Instituto de Ingeniería, 2021 - 2023)

Fig. 3.3.145 Cara sur ($R=-4\%$) - Columna C-2 (Instituto de Ingeniería, 2021 - 2023)

Fig. 3.3.146 Cara oeste ($R=-4\%$) - Columna C-2 (Instituto de Ingeniería, 2021 - 2023)

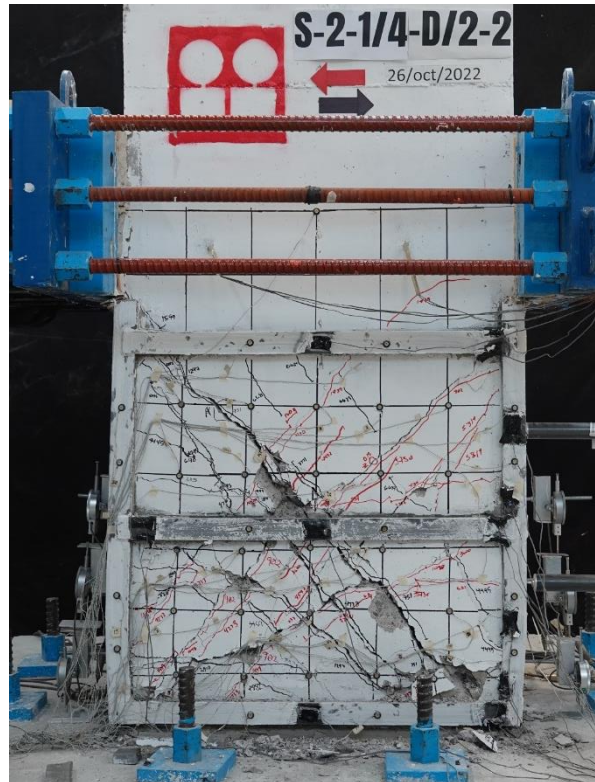
Fig. 3.3.149 Cara norte en carga cero después de la repetición de -4% - Columna C-2 (Instituto de Ingeniería, 2021 - 2023)

En la pausa con cero t de carga después del semiciclo con repetición de la distorsión negativa de -4% (Fig. 3.3.149), se observó desprendimiento de concreto en la parte noroeste entre los ángulos y las soleras. En la cara norte las grietas alcanzaron 9 mm de espesor y las caras laterales hasta 0.4 mm.

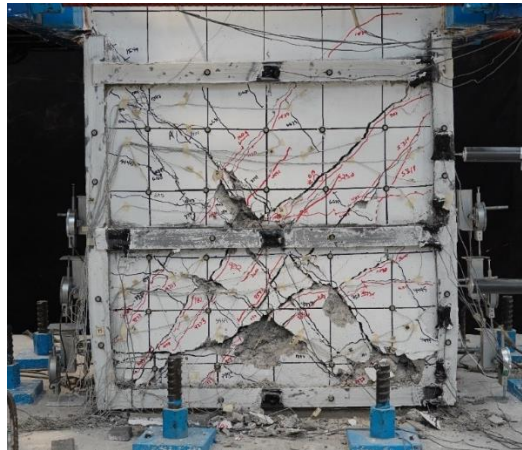
Fig. 3.3.157 Carga en cero posterior a los semiciclos de 4% - Columna C-2 (Instituto de Ingeniería, 2021 - 2023)

En la pausa inmediata con carga de cero t (Fig. 3.3.157), se midieron las grietas principales con 8 y 3 mm en la cara norte, mientras que en las caras laterales, se mantuvieron de 0.5 mm, medida que fue igual a la distorsión de la repetición positiva de 4%. El desprendimiento de concreto en las caras norte y sur fue en aumento en este semiciclo.

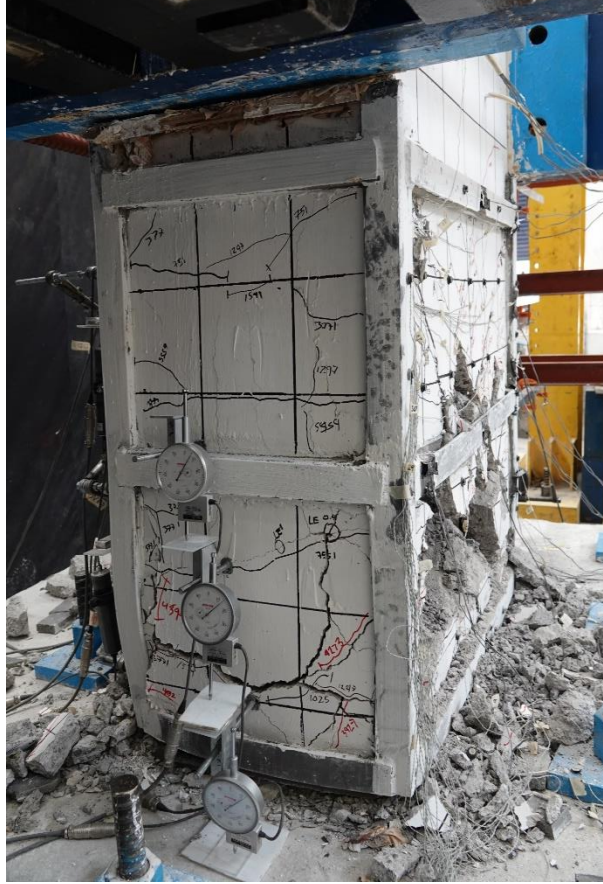
En la cara este de la misma distorsión de -5% se observó la contención del concreto a través de la camisa, la cual presentó una flexión fuera de plano de las soleras intermedias e inferiores, así como de la parte inferior a las soleras intermedias de los cuatro ángulos, denotando el confinamiento que aporta la camisa de elementos metálicos.

Fig. 3.3.159 Confinamiento de la camisa de acero ($R=-5\%$) - Columna C-2 (Instituto de Ingeniería, 2021 - 2023)

Fig. 3.3.160 Flexión fuera de plano de solera en cara este - Columna C-2 (Instituto de Ingeniería, 2021 - 2023)

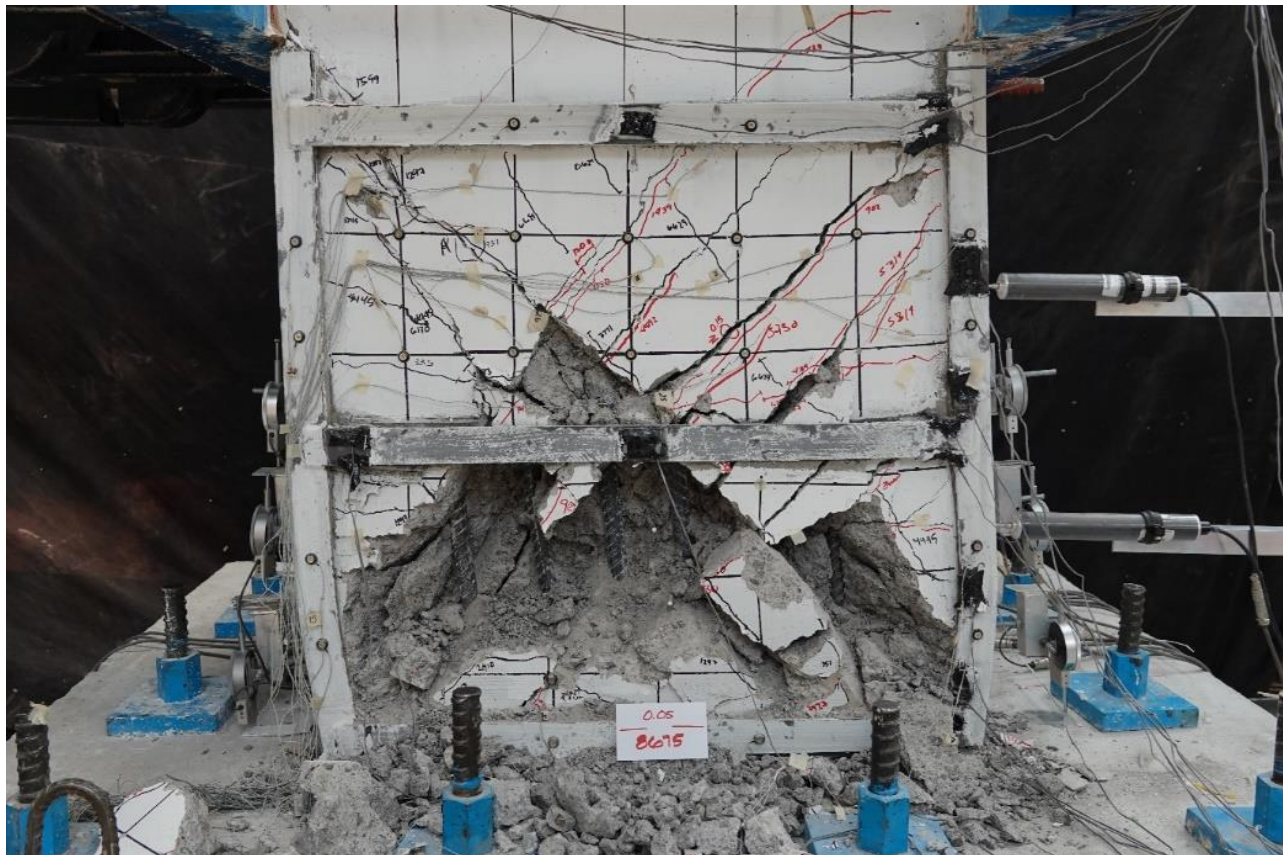
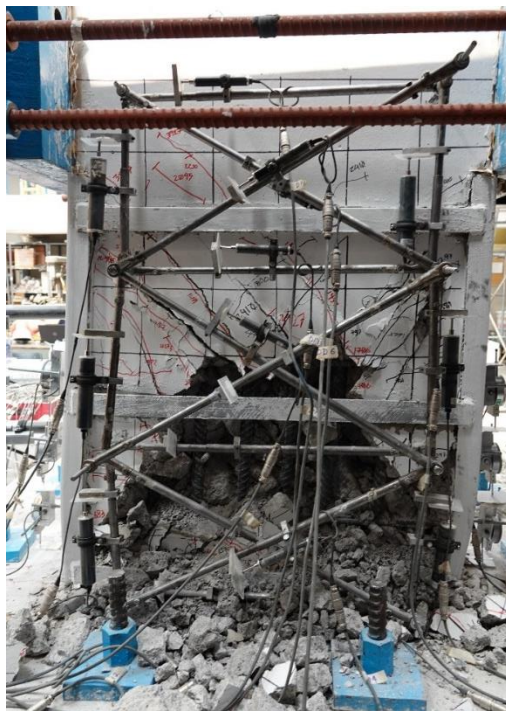
Antes de la llegada a la pausa correspondiente a la distorsión positiva de 5%, se escuchó un sonido el cual se sospecha provino de un estribo. Para este semiciclo se observó la deformación de los ángulos, sin embargo, el daño en estos se notó mayormente en los ángulos noroeste y sureste de la columna. El desprendimiento de concreto continuó y fue más visible en las caras norte sur (Fig. 3.3.163) y este, pues el lado oeste fue el que presentó menor daño a este punto de la prueba.

Las grietas de control de la cara norte (Fig. 3.3.161) llegaron a 9 mm en la distorsión de 5%, mientras que en las caras este y oeste (Fig. 3.3.162 y Fig. 3.3.164) de 1.5 y 1.25 mm respectivamente.

Fig. 3.3.161 Cara norte ($R=5\%$) - Columna C-2 (Instituto de Ingeniería, 2021 - 2023)

Fig. 3.3.162 Cara este ($R=5\%$) - Columna C-2 (Instituto de Ingeniería, 2021 - 2023)

Fig. 3.3.163 Cara sur ($R=5\%$) - Columna C-2 (Instituto de Ingeniería, 2021 - 2023)

Fig. 3.3.164 Cara oeste (R=5%) - Columna C-2 (Instituto de Ingeniería, 2021 - 2023)

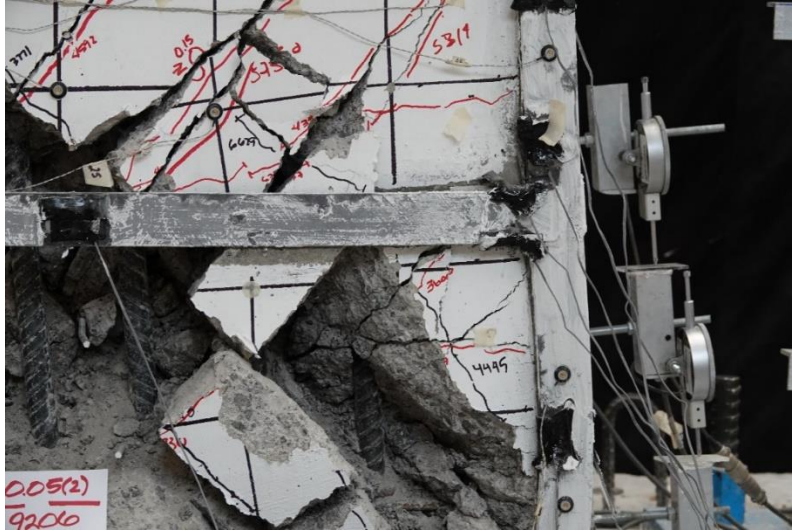
Fig. 3.3.167 Detalle en solera intermedia sección noroeste - Columna C-2 (Instituto de Ingeniería, 2021 - 2023)

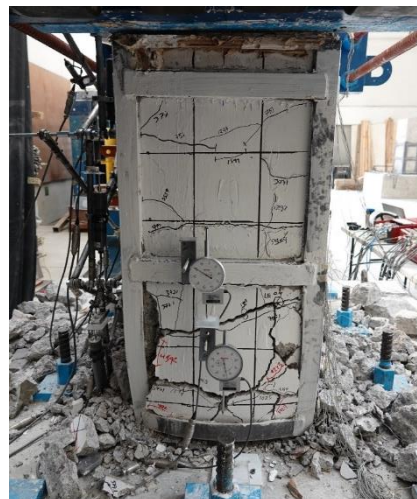
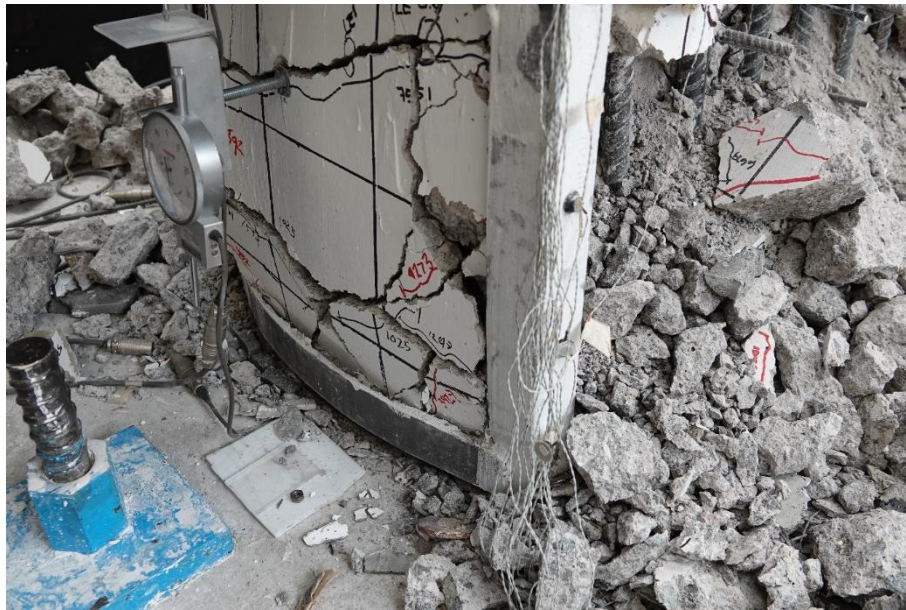
Se pueden observar fracturas en el concreto en todas las caras, sin embargo el daño se concentró en las caras norte, este y sur. La columna se encontraba recargada hacia la cara oeste, debido al aplastamiento del concreto. En las caras norte y sur el acero de refuerzo era visible y el desplazamiento de las soleras y ángulos en un tercer plano fue notorio.

Fig. 3.3.169 Estado final del daño cara norte - Columna C-2 (Instituto de Ingeniería, 2021 - 2023)

Fig. 3.3.170 Estado final del daño cara este - Columna C-2 (Instituto de Ingeniería, 2021 - 2023)

Fig. 3.3.171 Estado final del daño noroeste - Columna C-2 (Instituto de Ingeniería, 2021 - 2023)

Fig. 3.3.172 Estado final del daño, deformación de solera - Columna C-2 (Instituto de Ingeniería, 2021 - 2023)

Fig. 3.3.173 Estado final del daño suroeste - Columna C-2 (Instituto de Ingeniería, 2021 - 2023)

Fig. 3.3.174 Estado final del daño cara sur - Columna C-2 (Instituto de Ingeniería, 2021 - 2023)

A continuación, se presentan imágenes (Fig. 3.3.169, Fig. 3.3.170, Fig. 3.3.171, Fig. 3.3.172, Fig. 3.3.173 y Fig. 3.3.174) que muestran el estado final del ensayo a su término.

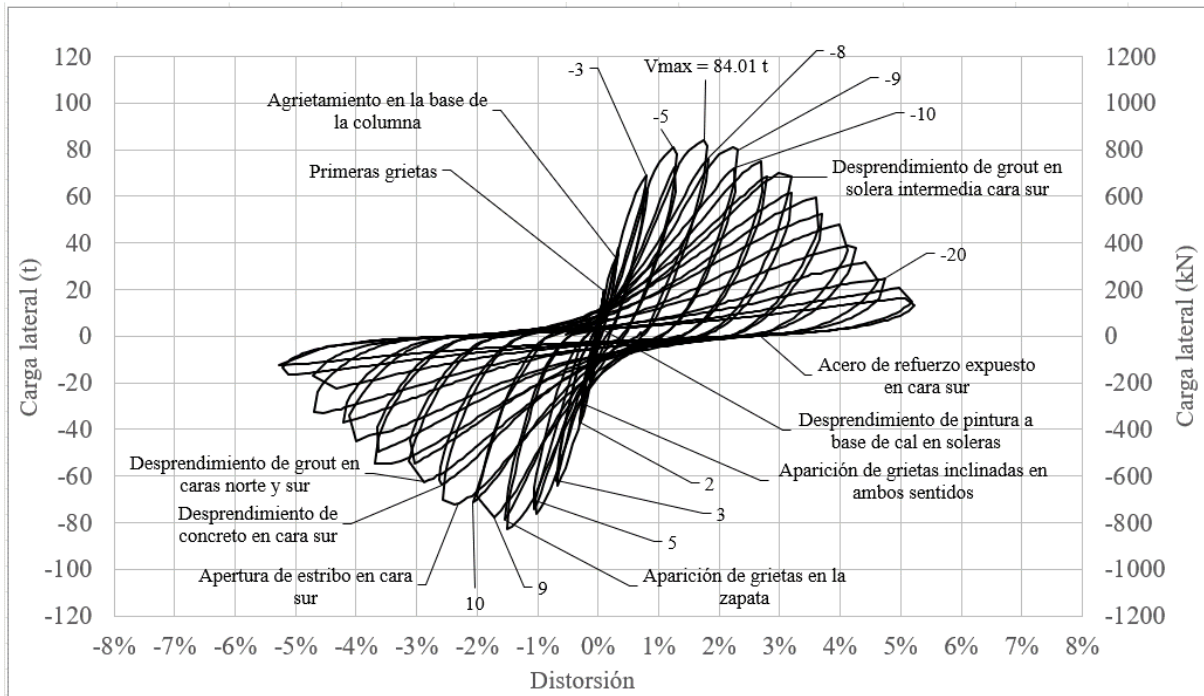
En la siguiente curva (Fig. 3.3.176), se muestra la gráfica histerética de la columna C-2 con los hitos más relevantes registrados y los semiciclos más destacados. Se aprecia una curva simétrica tanto en sentidos positivo como el negativo. Las primeras grietas aparecieron en el control por carga, cuando se aplicaron en sentido negativo 20 t. La columna C-2 mantuvo su rigidez hasta iniciar el ciclo 3 con 1% de distorsión, donde la abertura de los lazos histeréticos fue evidente. La resistencia máxima de la columna fue de 84.01 t en la aplicación del primer semiciclo con distorsión negativa de -2%, en el semiciclo inmediato después, la columna tuvo una pérdida de resistencia de 1% respecto a la mayor. Fue hasta el último semiciclo con distorsión positiva de 3% en el que el espécimen tuvo una pérdida del 24% respecto a la

máxima. En la última pausa de la prueba con distorsión del 6% la columna tuvo una pérdida de resistencia del 85%.

Fig. 3.3.176 Curva histerética detallada - Columna C-2

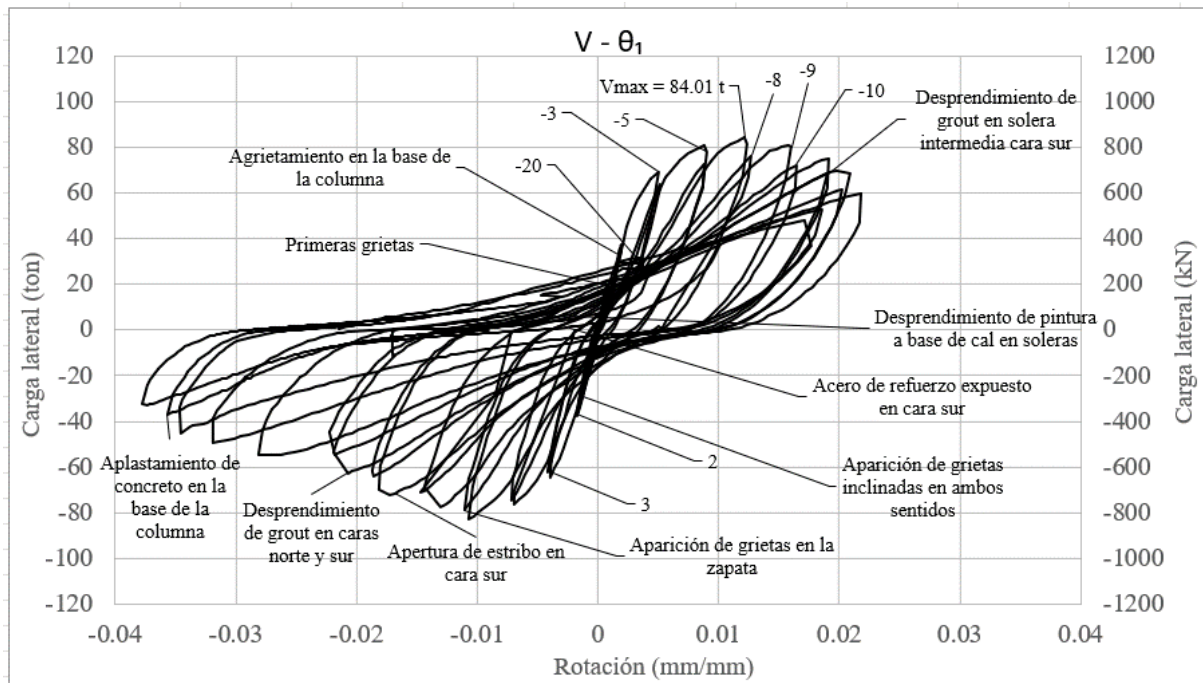
Primeramente se hará la descripción de la región 1 (Fig. 3.3.177), donde se observó una curva con lazos histeréticos amplios, los mayores valores estuvieron orientados a la parte negativa de la gráfica. Se apreció una pérdida de la rigidez a partir del término del control por carga de la columna. El valor máximo de la rotación registrado fue de 0.038 mm/mm, el cual se obtuvo en el primer semiciclo positivo con 0.5% de distorsión.

Fig. 3.3.177 Rotación de la región 1 - Columna C-2

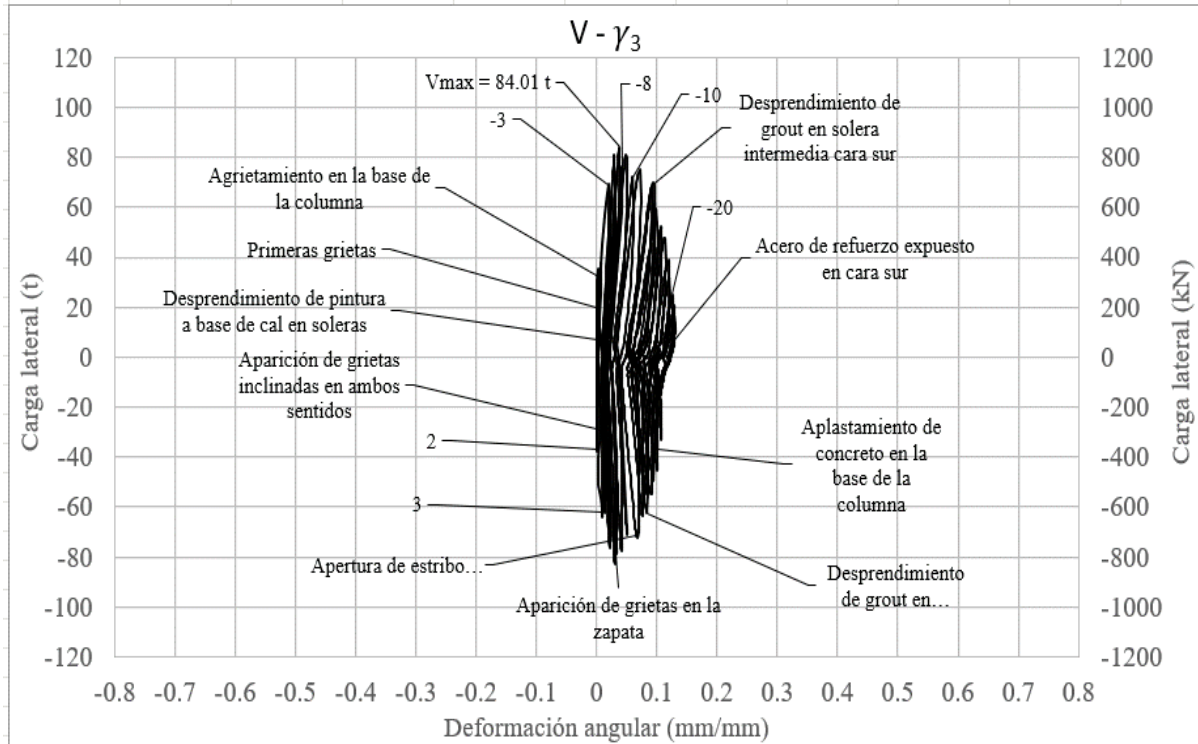
La Fig. 3.3.182 muestra la gráfica de la curva correspondiente a la deformación angular de la tercera región. La máxima deformación angular registrada fue de 0.130 mm/mm, siendo la menor de todas las regiones, dicho valor fue registrado ocurrió en la pausa con cero t después de la repetición del semiciclo negativo de 5.5%. La curva muestra un comportamiento simétrico en la aplicación de la carga en ambos sentidos y lazos muy estrechos a lo largo de la prueba.

Fig. 3.3.182 Deformación angular región 3 - Columna C-2

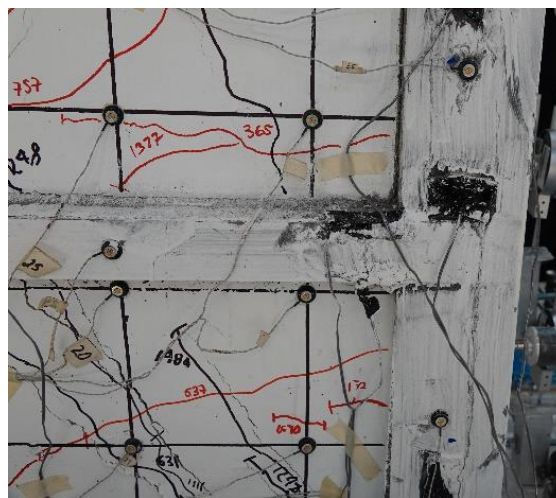
En la distorsión de -2.5% (Fig. 3.3.192) se observó desprendimiento de la pintura a base de cal en los extremos de la solera central de la cara norte.

Fig. 3.3.192 . Desprendimiento de la pintura a base de cal ($R=-2.5\%$) - Columna C-4 (Instituto de Ingeniería, 2021 - 2023)

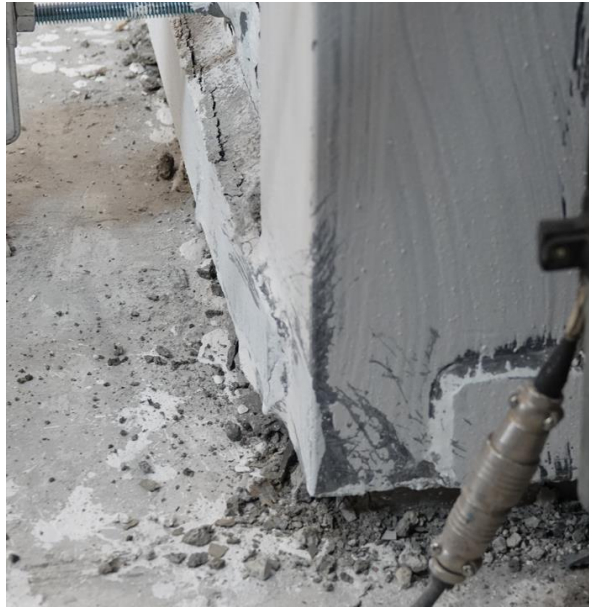
En el semiciclo positivo con distorsión de 3% , se escuchó un leve crujido del concreto, para este momento, las grietas tenían anchos de hasta 1.25 mm . De igual manera, se observaron las primeras grietas en la zapata (Fig. 3.3.193),

así como también el primer desprendimiento comprendido entre el grout y la solera inferior de la cara sur.

Fig. 3.3.193 Evolución del daño (R=3%) - Columna C-4 (Instituto de Ingeniería, 2021 - 2023)

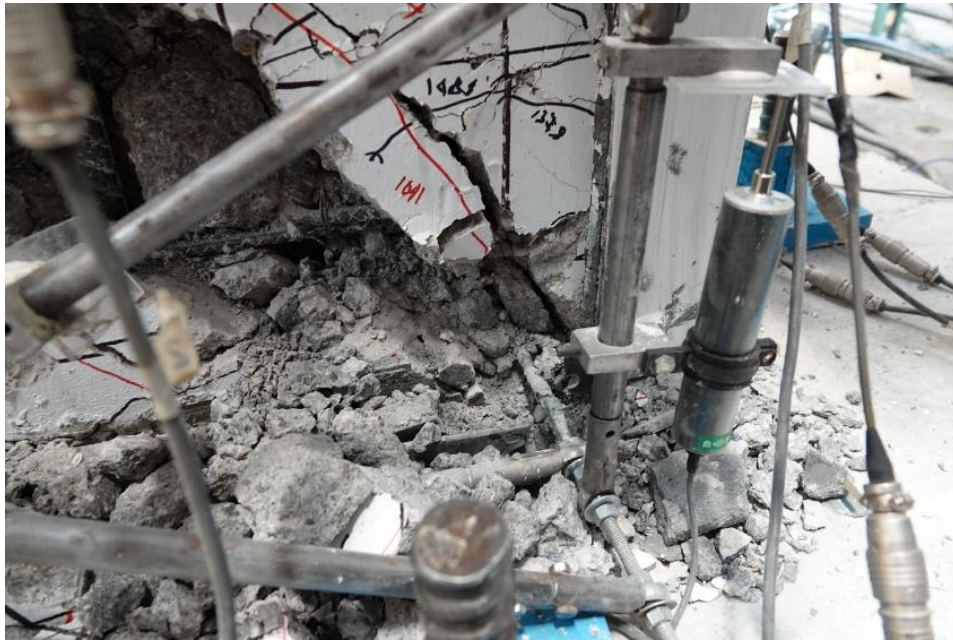
Fig. 3.3.206 Detalle en la fractura de la solera - Columna C-4 (Instituto de Ingeniería, 2021 - 2023)

Para el primer ciclo de 5.5% (Fig. 3.3.204 y Fig. 3.3.205), se observó que el sonido previo atribuido a una barra longitudinal provino de la solera inferior en la cara sur (Fig. 3.3.206 y Fig. 3.3.207), pues ésta se fracturó debido al efecto de la carga lateral aplicada y a la colocación de una barra roscada en ella.

La resistencia última de la falla de la solera tomando en cuenta el agujero de la barra roscada se hace de la siguiente manera:

$$P_{falla} = 4.8 \text{ cm}^2 * 5098.28 \frac{\text{kg}}{\text{cm}^2} = 24\ 471.74 \text{ kg} = 24.47 \text{ t}$$

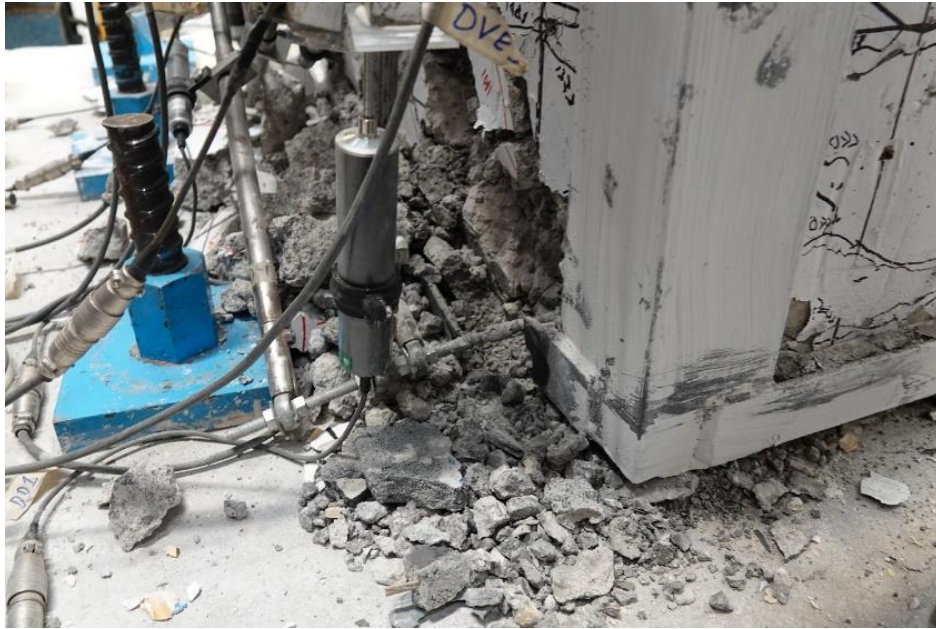
Fig. 3.3.207 Solera inferior fracturada - Columna C-4 (Instituto de Ingeniería, 2021 - 2023)

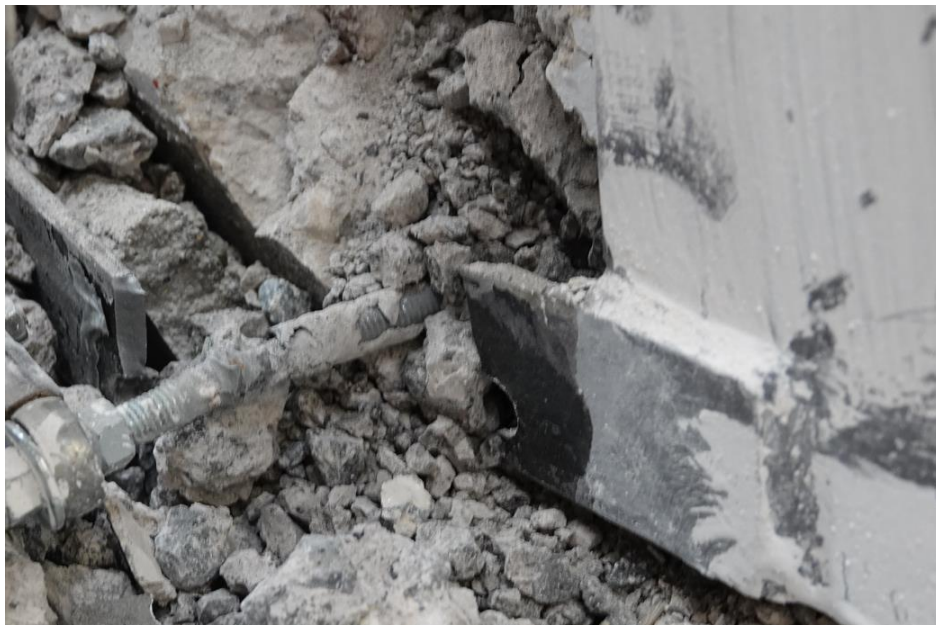
Fig. 3.3.208 Solera fracturada - Columna C-4 (Instituto de Ingeniería, 2021 - 2023)

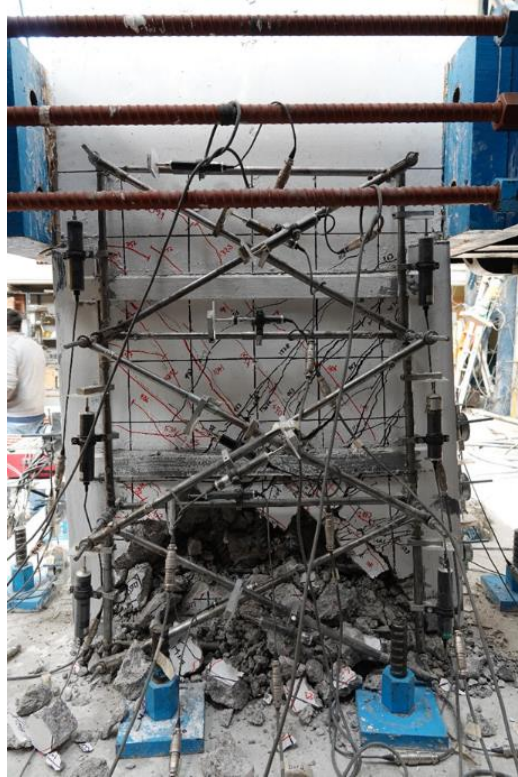
Fig. 3.3.210 Estado final del daño cara sur - Columna C-4 (Instituto de Ingeniería, 2021 - 2023)

Las caras este y sur fueron las que presentaron mayor daño, pues el desprendimiento de concreto, la extensión y el espesor de grietas fueron indicadores de ello. Se observó muy poca deformación en los ángulos colocados en la camisa de acero. Con excepción de la solera fracturada por el marco realizado con barra roscada que atravesó el elemento, las soleras no presentaron un mayor daño, se pudo observar el desprendimiento de pintura a base de cal.

En las Fig. 3.3.209, Fig. 3.3.210, Fig. 3.3.211 y Fig. 3.3.212, se observa el estado final del daño del espécimen C-4.

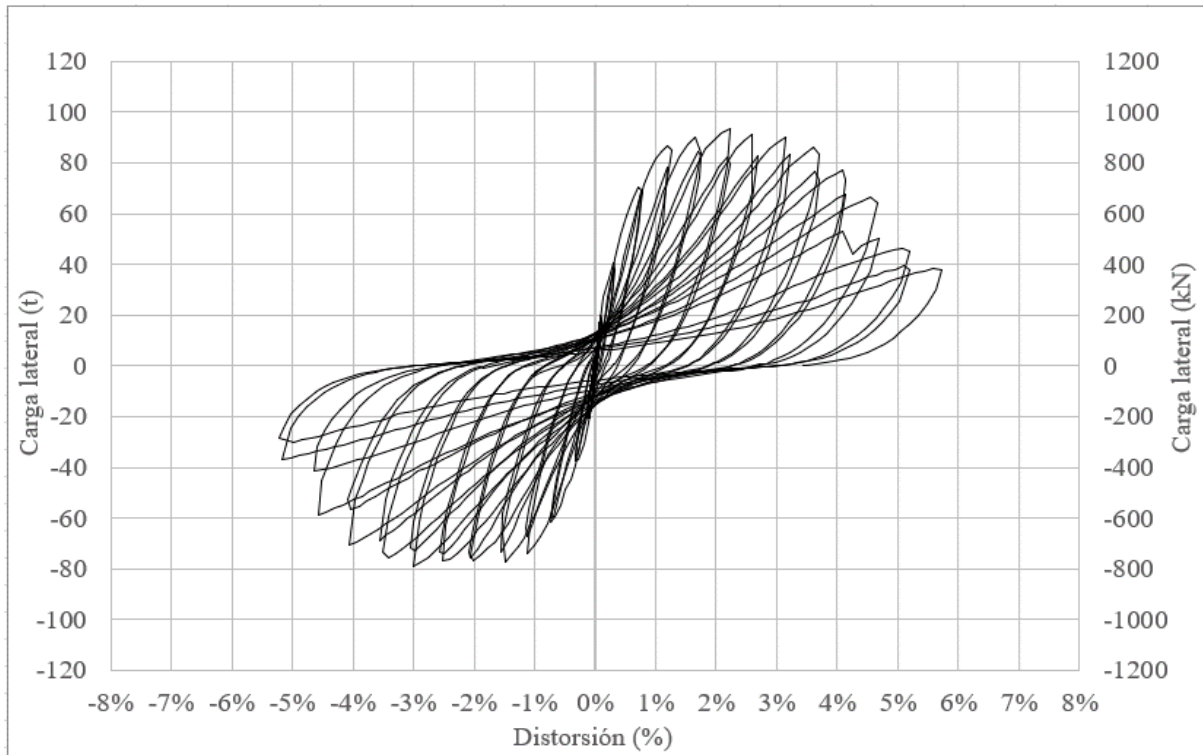
En la Fig. 3.3.213 se muestra la curva carga lateral-distorsión. La distorsión mayor aplicada a la columna C-2 fue de 6%. Se observa una curva estable con lazos histeréticos amplios después de sus primeros ciclos. En la sección positiva de la gráfica se observó una anomalía perceptible en su comportamiento que se describirá en el siguiente párrafo.

Fig. 3.3.213 Curva histerética general - Columna C-4

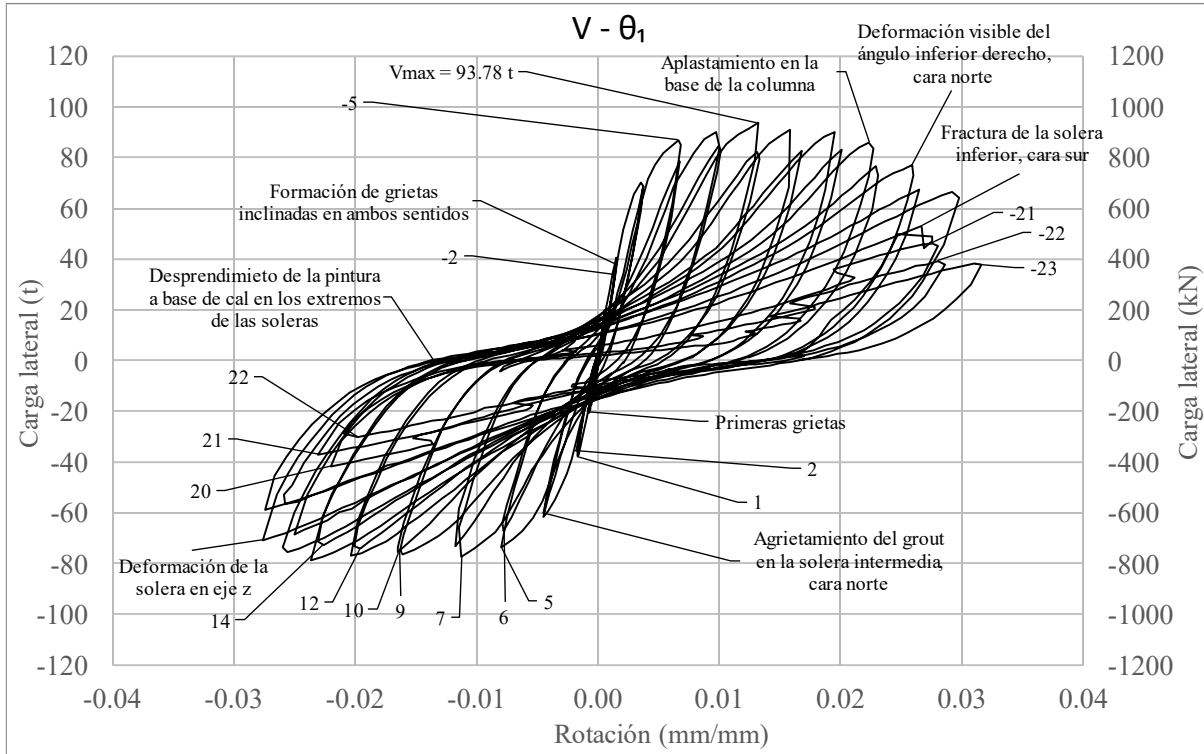
La rotación de la región 1 se aprecia en la Fig. 3.3.215 donde se observa una curva con lazos muy amplios, muy similar a la curva histerética de la columna.

Los valores mayores se presentaron en la parte positiva. Al igual que en la curva histerética, la pérdida de la rigidez ocurre a partir de la formación de grietas inclinadas en ambos sentidos. El valor máximo de la rotación en esta región fue de 0.0316 mm/mm, el cual fue el mayor de todo el espécimen.

Fig. 3.3.215 Rotación de la región 1 - Columna C-4

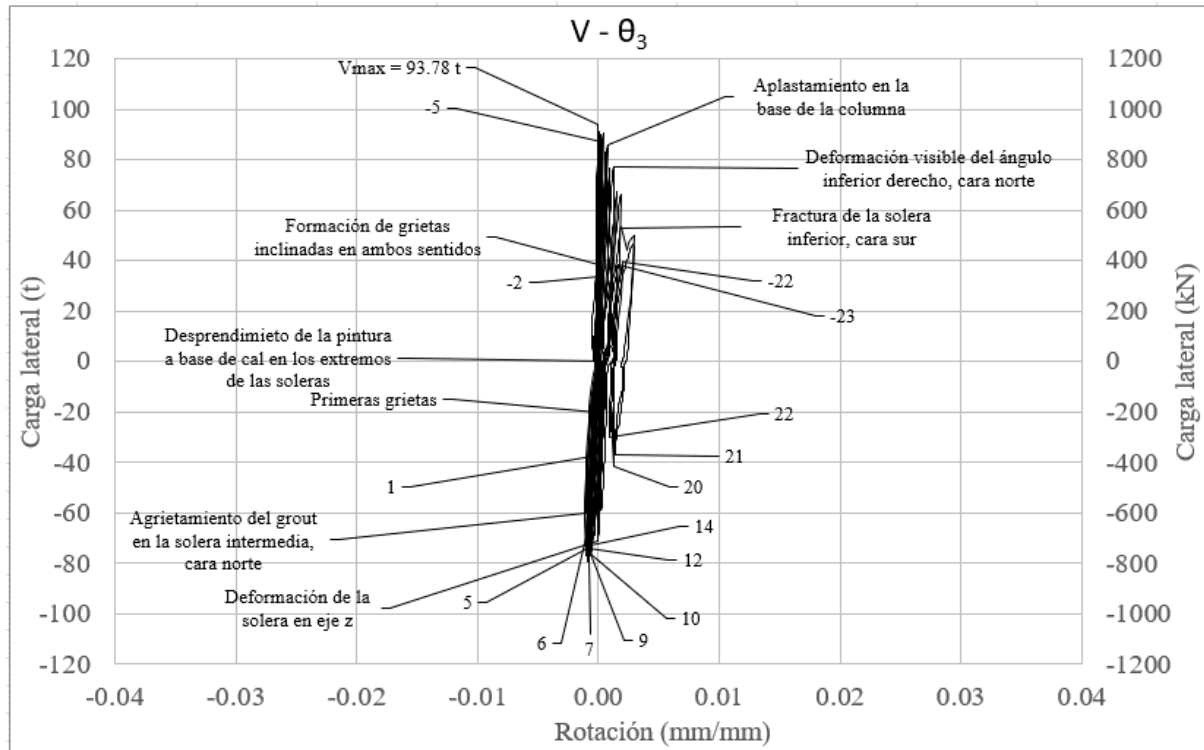
La gráfica de la región 3 es añadida en la Fig. 3.3.217. Esta curva es la que tuvo los menores valores de las tres, registrando un valor máximo de 0.0029 mm/mm obtenido en el primer semiciclo con signo negativo con distorsión de -5.5%. Al igual que en la primera región, se observa una pérdida de rigidez significativa después de la fractura de la solera sur.

Fig. 3.3.217 Rotación de la región 3 - Columna C-4

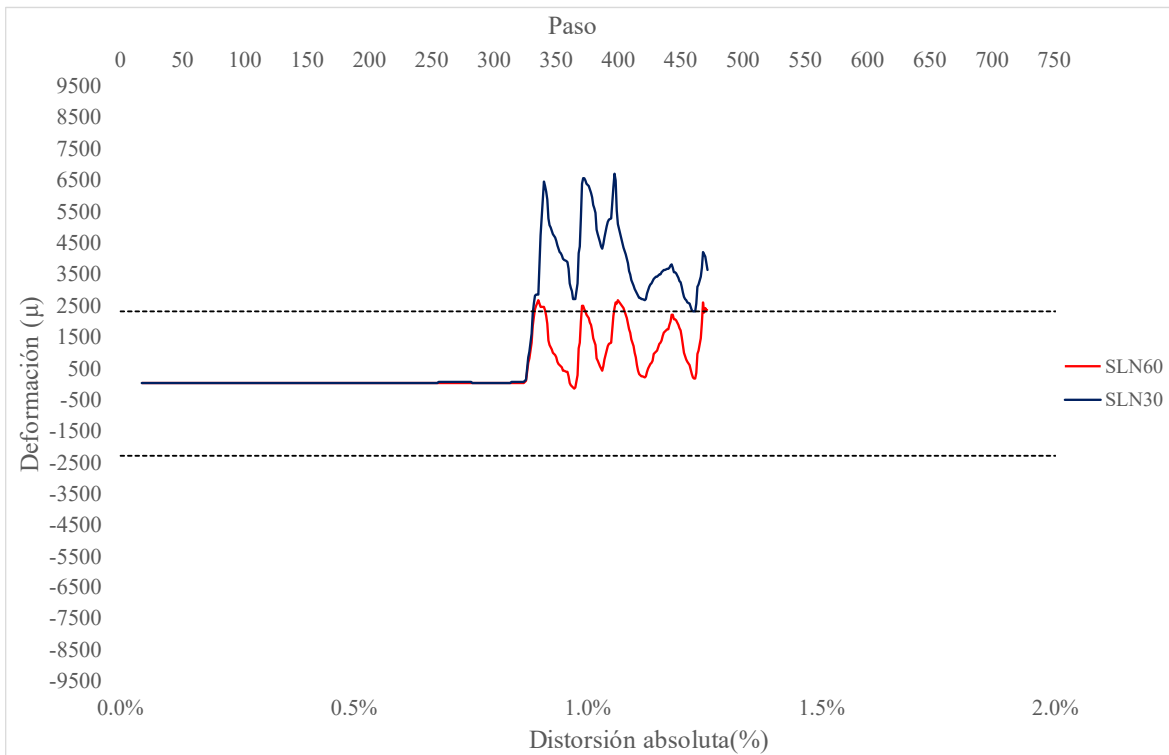
Fig. 4.3.5 Deformaciones SLS60 - SLN30 – Columna O

A continuación se observan las gráficas correspondientes a las deformaciones de los deformímetros internos mencionados en 4.2. En caso de que ninguno del par de instrumentos por gráfica haga mediciones, no se hará inclusión de dichas curvas. Después de la inserción de las gráficas se incluirá una tabla resumen donde se indicará cuales deformímetros internos fluyeron.

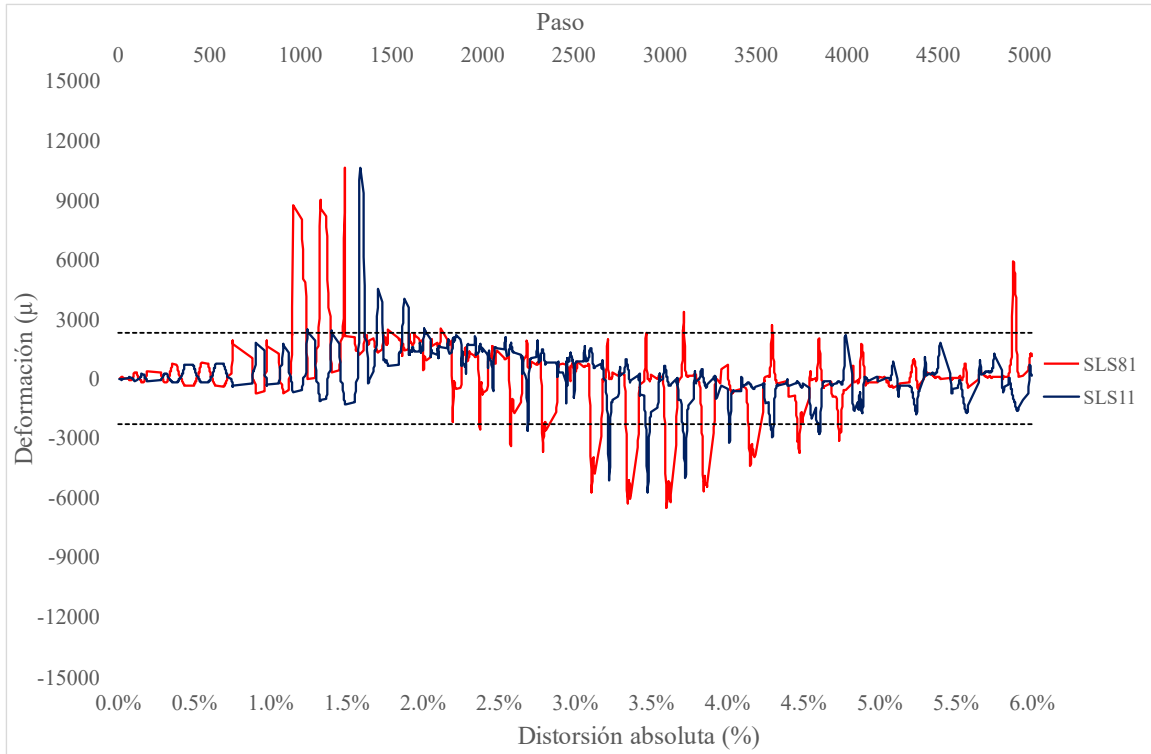
Fig. 4.7.8 Deformaciones SLS81 - SLS11 – Columna C-4

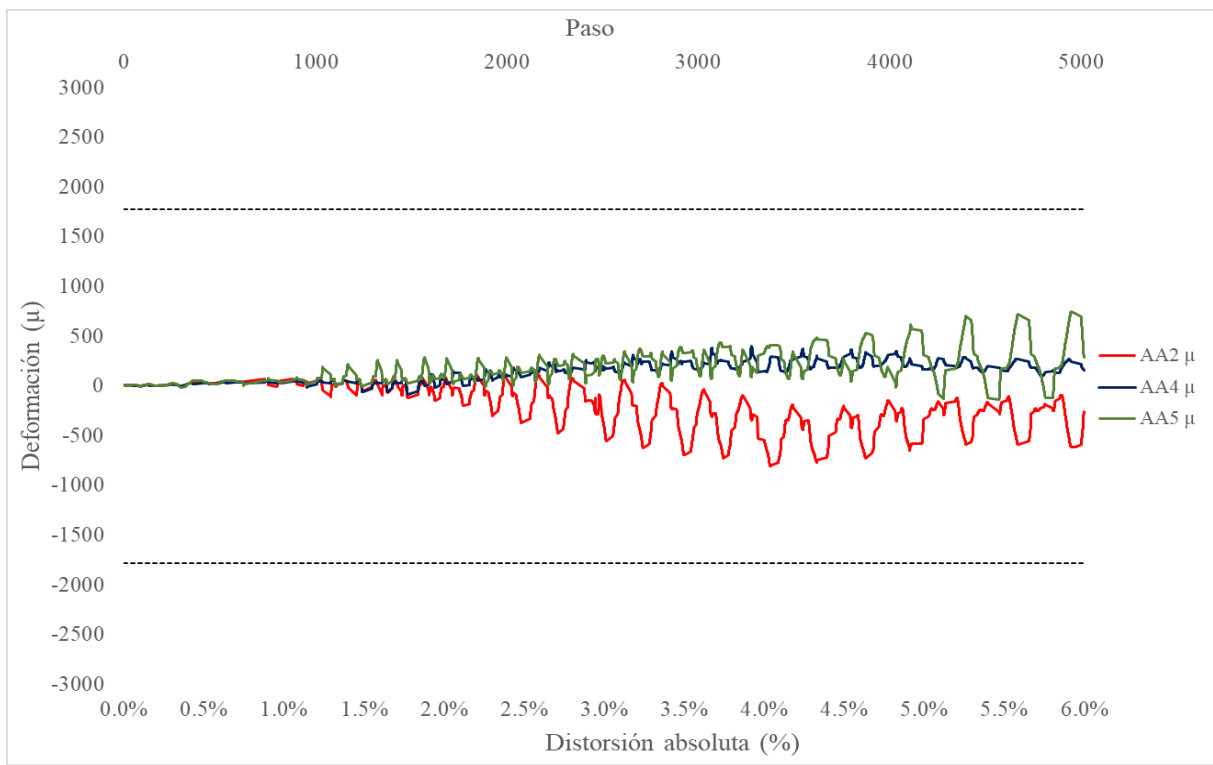
Fig. 4.7.15 Deformaciones AA2-AA4-AA5 – Columna C-4

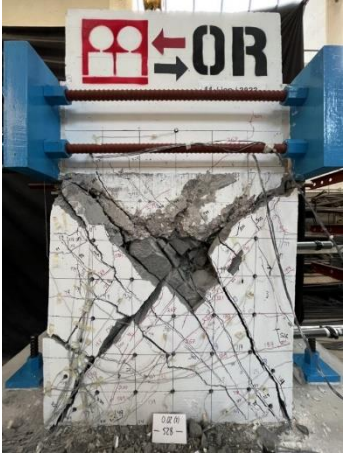
| Distorsión (%) | $V_{\text{máx}}$ (t) | Estado del daño |
|---|---|--|
| 2% | 36.7 | |

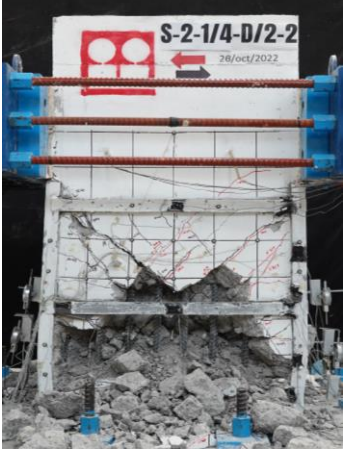
Tabla 65. Evolución de la resistencia - Columna C-2

Columna C-2

En este apartado se aborda mediante tablas, el resumen del daño de las columnas, la resistencia máxima asociada distorsiones relevantes en absoluto a consideración de la autora y una imagen que representa el daño presentado en dicho instante. En negritas y con bordes externos se acota en las tablas la distorsión en la que las columnas alcanzaron su resistencia máxima.

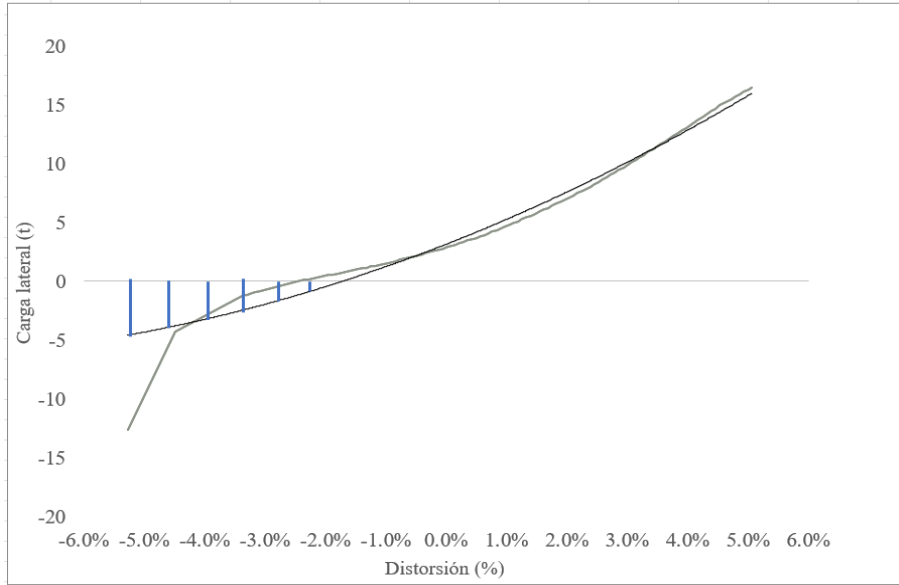
Fig. 5.4.5 Segunda parte del área bajo la curva 2 – Disipación de energía

$$\int_{-0.052762063}^0 1033.64x^2 + 201.7x + 3.13 = 0.06499 \text{ t} * \text{mm}$$

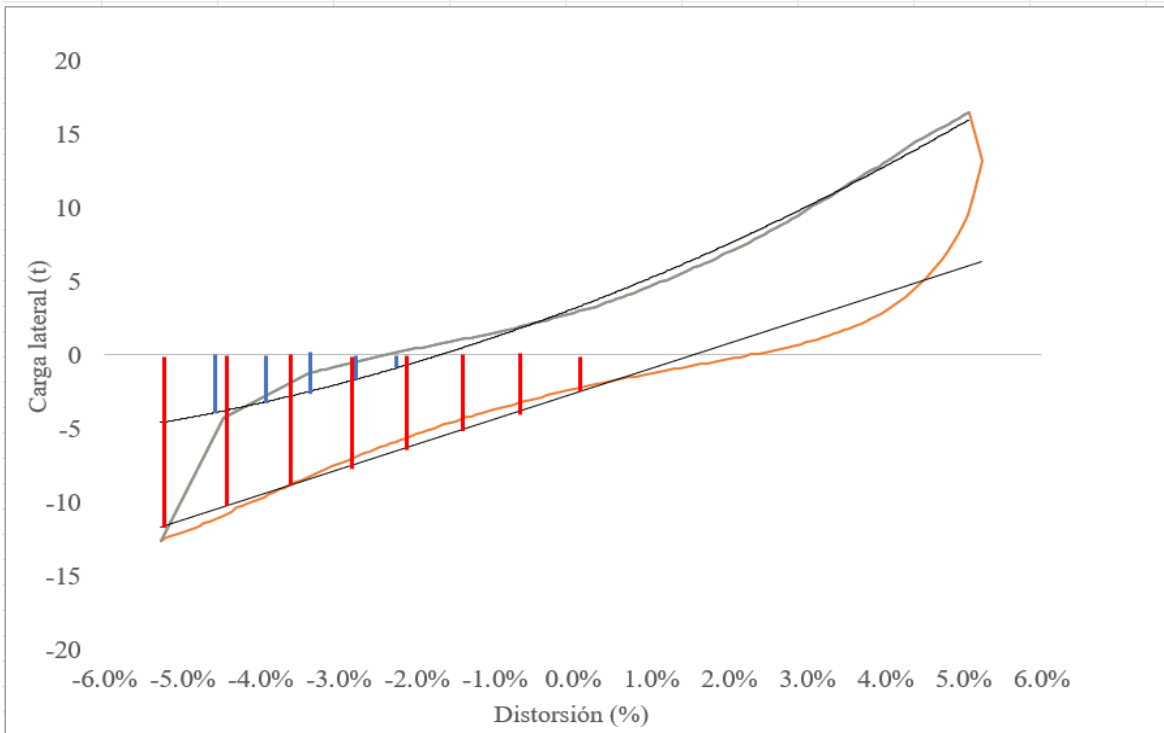
Fig. 5.4.8 Diferencia de las áreas bajo la curva sección 1 - Disipación de energía

Se le resta la segunda parte del área bajo la curva 1 a la segunda parte del área bajo la curva 2 (Fig. 5.4.8 y Fig. 5.4.13).

$$\text{Área 1} = (-0.37703 t * mm) - (0.06499 t * mm) = -0.44202 t * mm$$

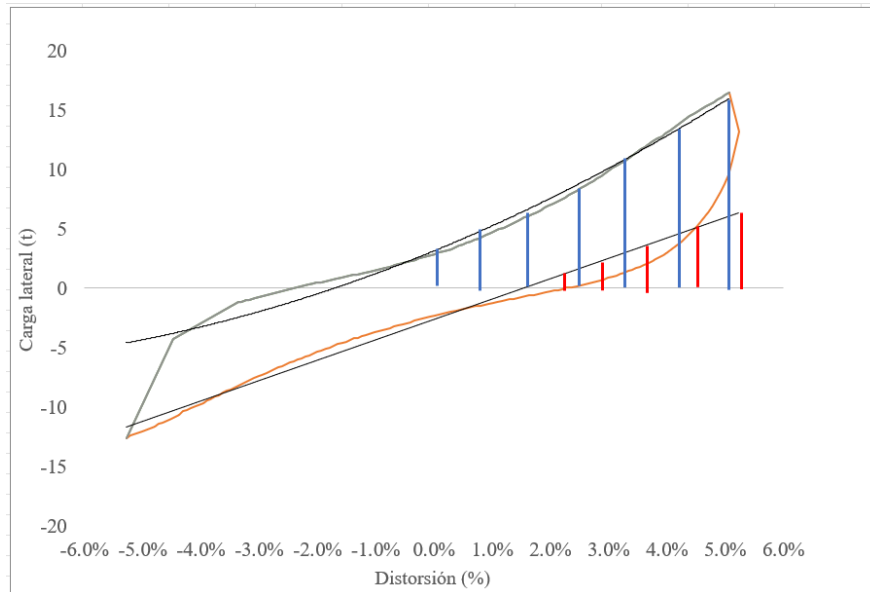
Fig. 5.4.10 Diferencia de las áreas bajo la curva sección 2 - Disipación de energía

En la segunda parte de las curvas, se aplica el mismo procedimiento que en la primera parte, sin embargo ahora la resta se invierte, restándole el área bajo la segunda curva a la primera.

$$\text{Área 2} = (0.45169 \text{ t} * \text{mm}) - (0.08336 \text{ t} * \text{mm}) = 0.36833 \text{ t} * \text{mm}$$

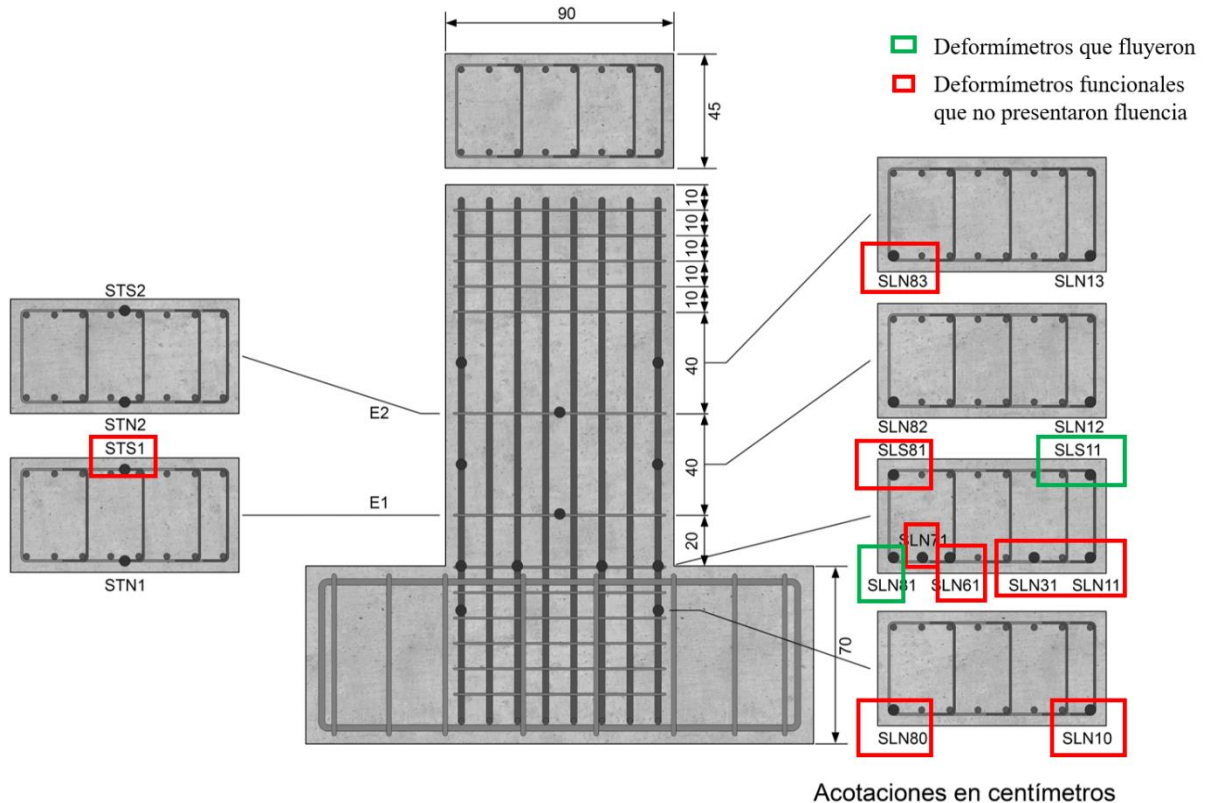
Fig. 5.6.2 Fluencia en deformímetros internos - Columna OR

En el acero de refuerzo fueron colocados 17 deformímetros, de los cuales sólo 10 fueron funcionales antes del inicio de la prueba. La columna OR (Fig. 5.6.2) reportó únicamente la fluencia de dos deformímetros.

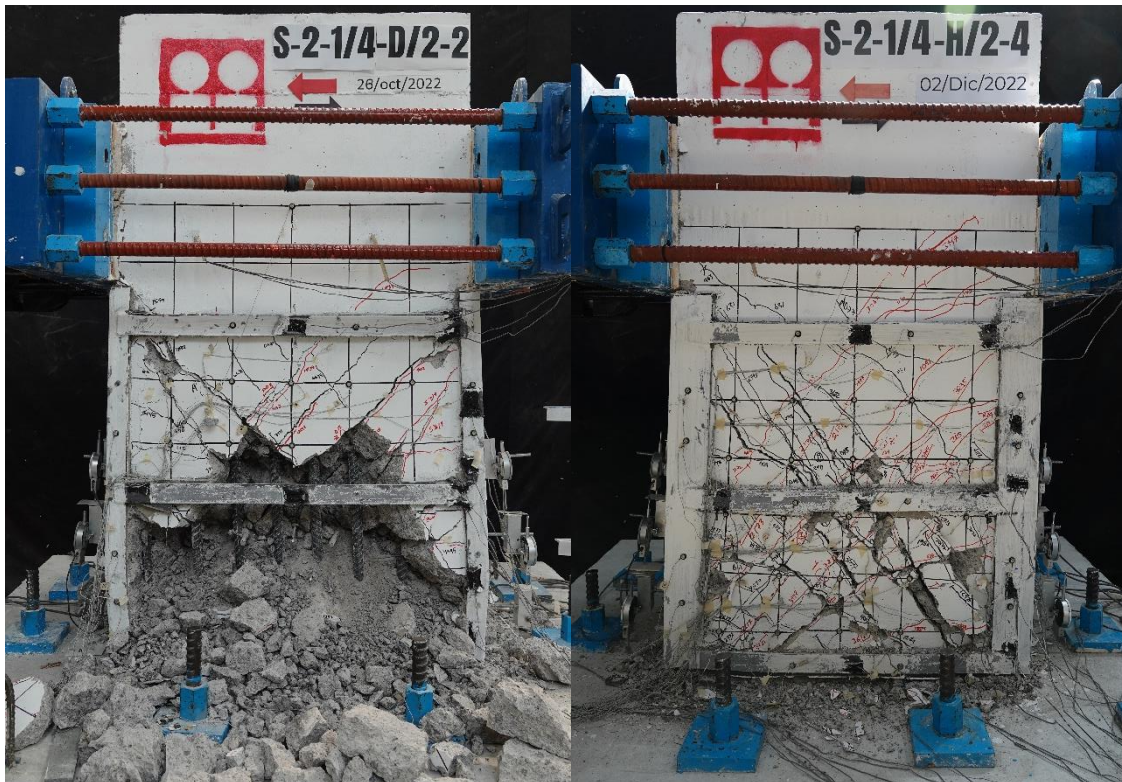
Fig. 6.1.3 Comparación del estado final del daño

Finalmente, se hace una evaluación visual de las dos columnas estudiadas en esta sección con las imágenes obtenidas del estado final después del término de los ensayos.

Se observó que la columna C-2 presentó un nivel de daño mayor que la columna C-4, lo cual se puede apreciar en lo siguiente:
