UNIVERSIDAD NACIONAL AUTÓNOMA DE MÉXICO

FACULTAD DE INGENIERÍA

**Supervisión de Obra en la Construcción de la
Cimentación para el Paso Superior de Ferrocarril de
Pasajeros "Viaducto 1", En el Proyecto de Ampliación
de la Línea 1 del Tren Suburbano, Ruta Buenavista –
Lechería – AIFA**

INFORME DE ACTIVIDADES PROFESIONALES

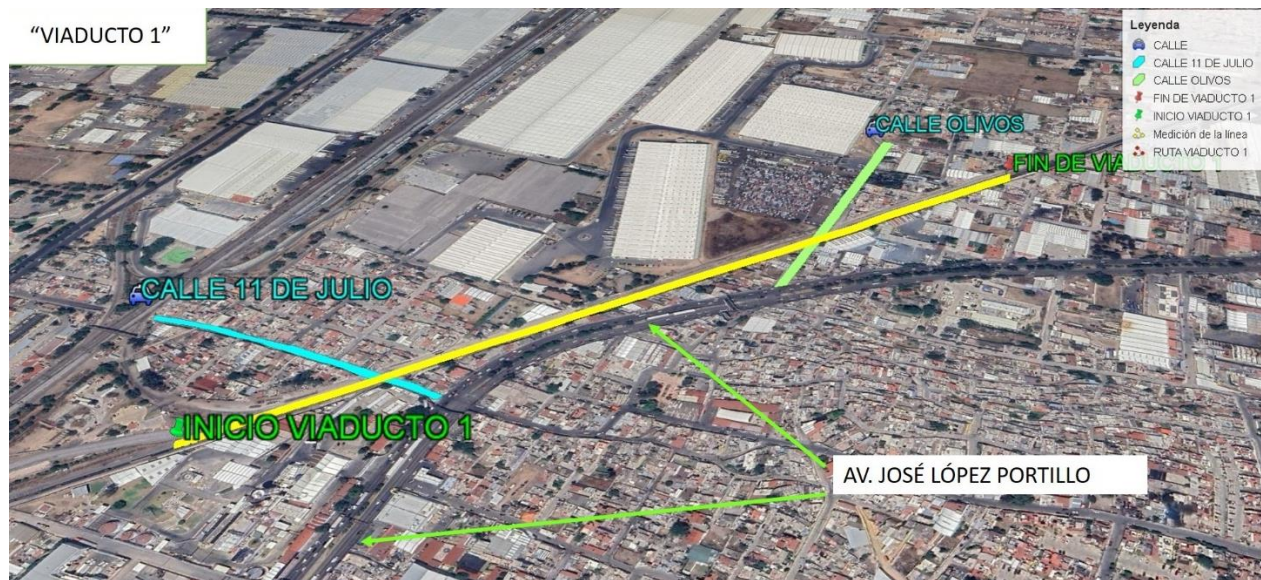
Imagen 2 Autoría Propia (2024) "Ubicación y vista General de Viaducto 1, calles y avenidas aledañas". Google Earth Pro

El lugar en el que se encuentra este viaducto es de gran importancia ya que el paso del tren de pasajeros es un sistema confinado por seguridad de los usuarios y transeúntes, esta situación hubiese interferido con vías de acceso principales como lo es la calle 11 de Julio, la cual comunica la carretera Tlanepantla - Cuautitlán con la Av. José López Portillo, mientras que la calle Olivos conecta la zona industrial de Tultitlán con las colonias Tepalcapa y Buenavista. De la misma manera, el libramiento de las vías de carga es uno de los aspectos fundamentales a considerar en este sector, ya que las vías del tren suburbano se encuentran dentro del derecho de vía concesionado a Ferrovial, motivo por el que se hubiese visto interferido la distribución de materia prima con las fábricas aledañas como lo es “Mexichem” (con el acceso de tren metros antes de la calle 11 de Julio) y la ubicación del tren de carga con el Patio de Maniobras de Lechería.

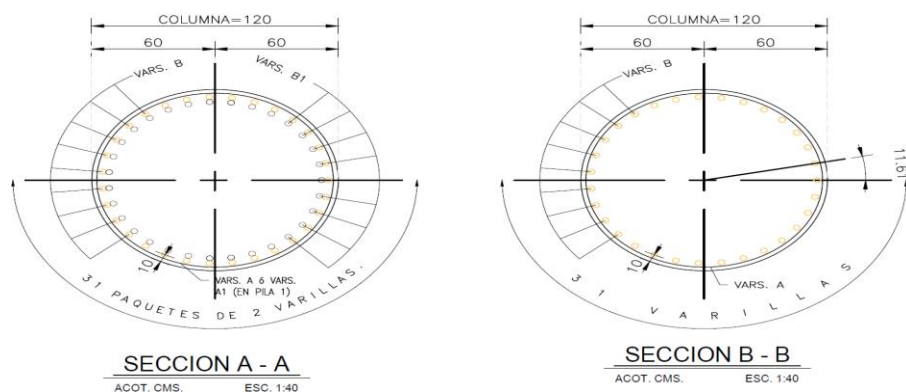
En el apartado 2.1.2 del presente trabajo, se describen las características de cada uno de los apoyos y con ello, la propuesta del armado de acero para el soporte de los esfuerzos en las pilas de cimentación. Inicialmente, se tiene un armado longitudinal constante de 31 varillas corrugadas de una pulgada de diámetro, además de 31 “bastones”, es decir, varillas corrugadas adicionales del mismo diámetro unidas en paquete, las cuales tendrán una presencia y/o longitud de desarrollo variable en función del apoyo. Así mismo, la conexión para lograr la longitud de las pilas de más de 12 metros, se hará a través de conectores mecánicos roscados, satisfaciendo la Norma Mexicana NMX-C-407-ONNCCE-2017, apartado 9.4; la cual especifica que, para varillas de pulgada de diámetro o superiores, se deben utilizar conectores mecánicos que mediante ensayos de laboratorio sustenten el soporte de los esfuerzos a los que están sujetos las varillas.

Imagen 44 ARI Ingeniería (2023) "Sección transversal del armado de acero estructural para pilas de cimentación"

Todas las pilas de cimentación cuentan con un recubrimiento de diez centímetros medido a ejes centroidales de la varilla, por lo que la sección transversal del armado de acero y estribos contarán con un metro de diámetro, de igual manera, las pilas contarán con un recubrimiento inferior de 18 centímetros respecto del último estribo al fondo de excavación.

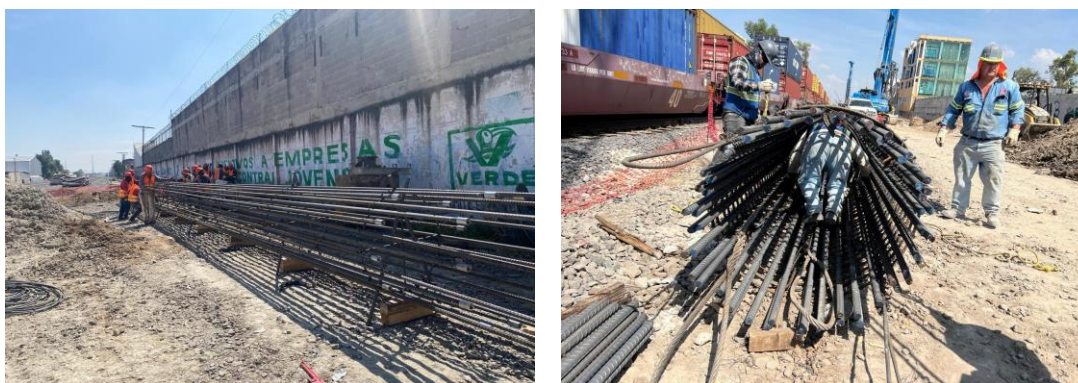
Imagen 45 y 46 Autoría Propia (2023) "Vista de conectores mecánicos roscados y sección transversal del armado de acero en sitio"

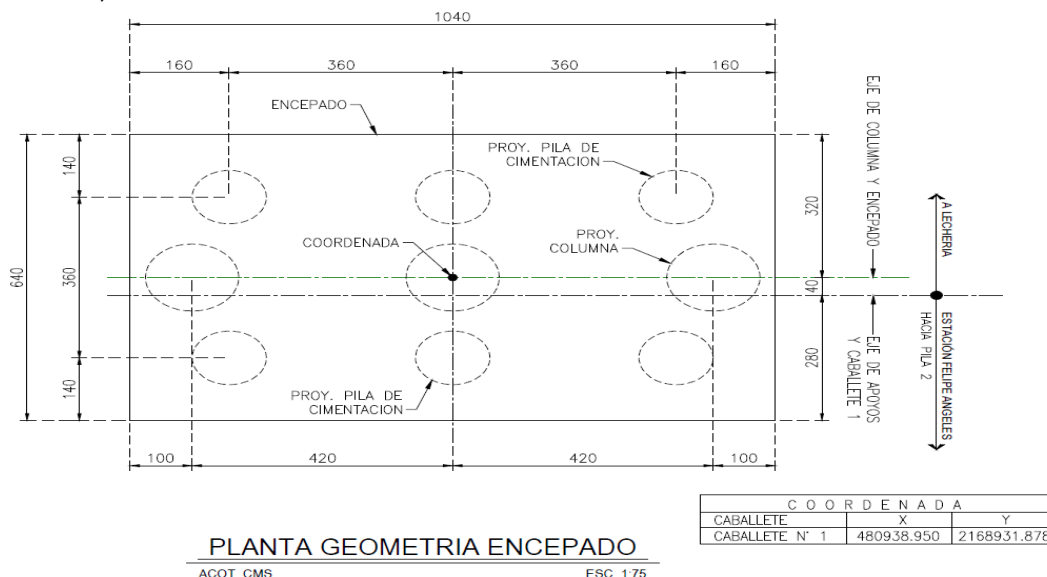
Para ello, se necesitaron de dos aspectos fundamentales; el primero es el plano geométrico, en donde se plasman las dimensiones, espaciamientos y posicionamiento de los elementos, además de las coordenadas de los mismos.

Imagen 49 ARI Ingeniería (2023) "Relación de módulo de reacción horizontal con profundidad de desplante de pilas, Apoyo 24"

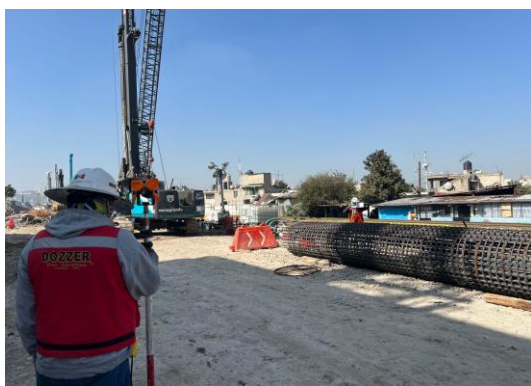
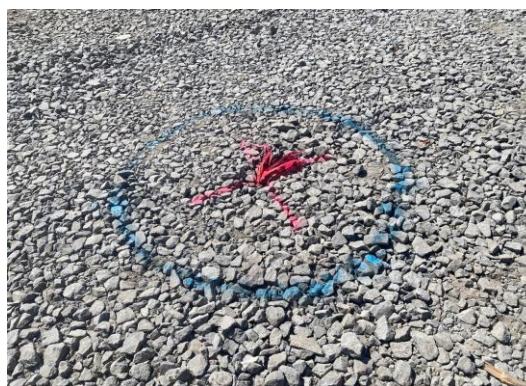
El segundo aspecto es el trabajo en conjunto con la brigada de topografía, verificando las coordenadas calculadas anteriormente con base a la coordenada de referencia descrita en el plano; estas son revisadas en campo gracias a la medición con equipo topográfico de alta precisión (Estación total, prisma y bastón).

Imagen 50 y 51 Autoría Propia (2023) "Vista de verificación topográfica de supervisión para pilas de cimentación con estación total y trazo en campo para perforación"

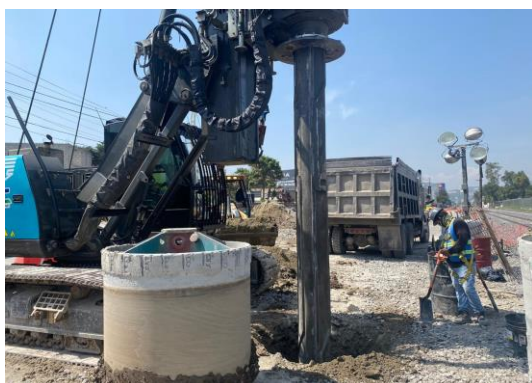
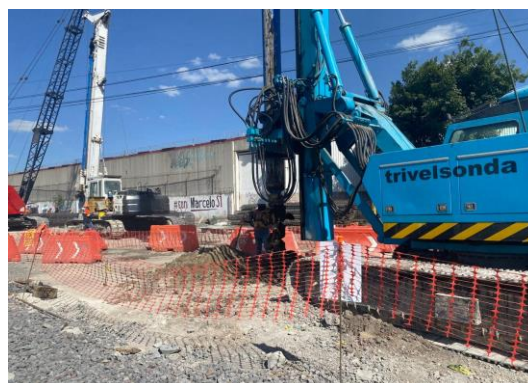
Una vez verificado el trazo del contratista, se proceden a los trabajos de perforación; para llevar a cabo estos trabajos, se necesitaron equipos especializados como las piloteadoras “Casagrande B125 XP”, “Soilmec SR-60”, “Soilmec SR-40” y “Trivelsonda TRIVE 80”. Estos equipos cuentan con características necesarias para cumplir la verticalidad requerida según el Reglamento de Construcción de la Ciudad de México, específicamente en las Normas Técnicas Complementarias (NTC) para Diseño y Construcción de Cimentaciones en el apartado 7.1.3.1, párrafo 10; la cual establece una tolerancia en la verticalidad del 2% respecto a una profundidad de 25 metros y del 3% si supera esta longitud el elemento.

Imagen 52 y 53 Autoría Propia (2023) "Vista de trabajos de perforación para pilas de cimentación en Apoyo 23 y Apoyo 22"

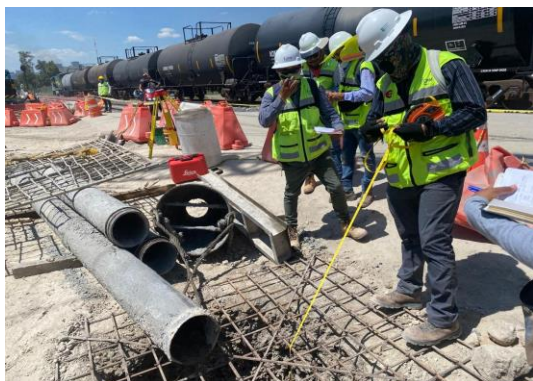
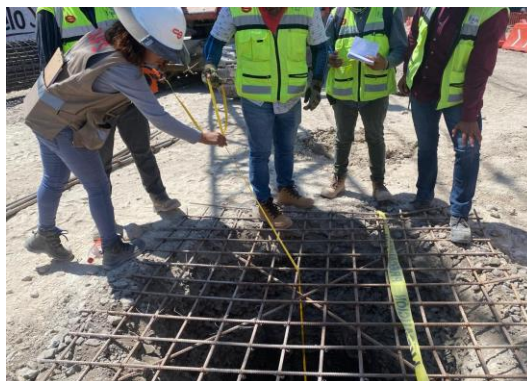
Finalizado los trabajos, se procede a la verificación en conjunto con el Residente de Obra de la contratista, midiendo el fondo de la perforación para el cálculo y control de volumetrías de excavación; así como para asegurar que no exista presencia de azolves, es decir, derrumbes de las paredes de la perforación que puedan contribuir a la segregación y/o contaminación en el colado, lo anterior, siguiendo las NTC para Diseño y Construcción de Cimentaciones en el apartado 7.1.3.1, párrafo 1, además de cumplir con

las medidas de seguridad correspondientes como arnés de seguridad, línea de vida, contrapeso y parrilla de seguridad al momento de la medición. A continuación, se muestra evidencia de los trabajos de supervisión de perforación realizados.

Imagen 54 y 55 Autoría Propia (2023) "Vista de trabajos de sondeo y verificación de profundidad de desplante en pilas de cimentación"

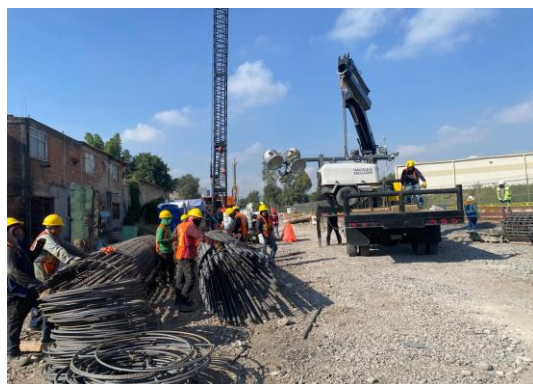
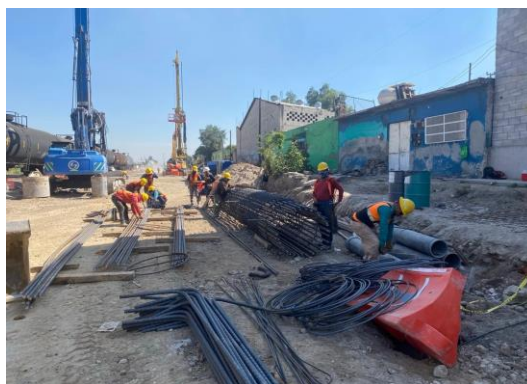
Es importante mencionar que previamente se habilitó el acero en un taller exclusivo para esta función; es decir, se cortaron y doblaron las varillas correspondientes acordé al plano donde desglosa la lista de varillas a emplear, para que a la par en la que se ejecutan los trabajos de perforación se lleven a cabo el armado de acero estructural para las pilas, de manera que se pueda trabajar de una manera más eficiente y evitar el factor del intemperismo en el acero reduciendo la probabilidad de presencia de corrosión.

Imagen 56 y 57 Autoría Propia (2023) "Suministro de acero de refuerzo (Estribos y acero longitudinal) y Maxi light para el armado de pilas de cimentación"

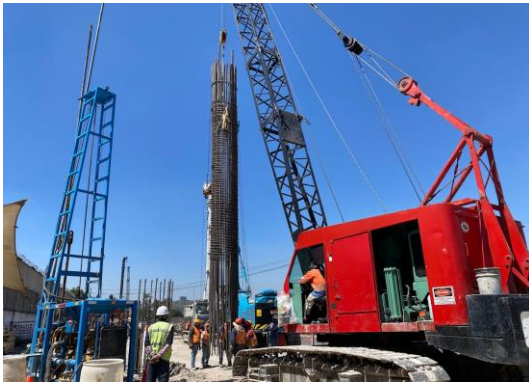
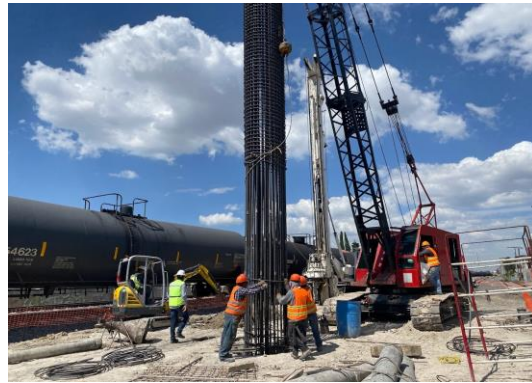
Para pilas con una longitud mayor a 20 metros, el procedimiento constructivo indica el armado en dos segmentos de proporciones similares, en el primero se colocarán 4 tuberías de acero de 4 pulgadas (50 mm a 100 mm) de diámetro roscado en el extremo inferior con tapa para evitar el acceso de material o la fuga de agua en la ejecución de pruebas de integridad Cross Hole (CSL), este será izado a través de una grúa “Bucyrus Erie 38B” de 100 toneladas de carga y un alcance máximo de 30 metros; la práctica constructiva establece que el personal no involucrado directamente en las operaciones de izaje deberá mantenerse a una distancia no menor al radio de giro del equipo de izaje; el proyecto al ubicarse entre las nuevas vías de carga y las casas aledañas a la avenida José López Portillo consta de un espacio reducido, por lo que el cumplimiento de esta medida de seguridad se ve afectado, sin embargo, se verifica por parte de supervisión que la

Una vez introducido el primer tramo, se calza con segmentos de varilla de un gran calibre (normalmente 5 varillas del número 10 o superiores) soldados entre si llamados “bastones”, estos son colocados en las orejas para proporcionar el recubrimiento inferior de la pila y comenzar con las maniobras de izaje del segundo segmento siguiendo las normas de seguridad correspondientes en donde se incorpora la brigada de “fierros” que realizarán el acoplamiento de los dos tramos de pila y tubería, verificando que no se concentren en una misma sección más del 50% de los conectores como se especifica en el proyecto ejecutivo, la normativa ACI 318, el Manual de Diseño de Concreto Armado de la Universidad Nacional Autónoma de México y prácticas constructivas comunes.

Imagen 60 y 61 Autoría Propia (2023) "Vista de los trabajos de izaje, acoplamiento y colocación de estribos para pilas de cimentación mayores a 20 metros de longitud"

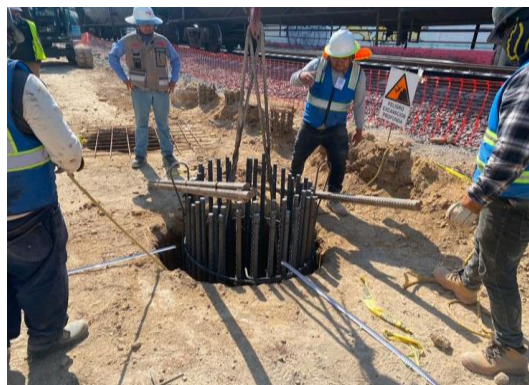
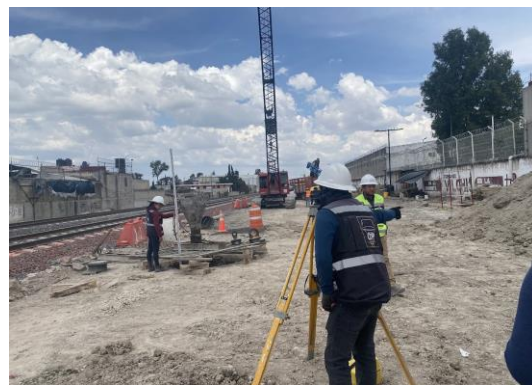
Una vez realizado el izaje y colocación del armado de acero, se procede a la supervisión topográfica para corroborar las dimensiones del armado y recubrimientos especificados en el proyecto ejecutivo.

Imagen 62 y 63 Autoría Propia (2023) "Vista de bastones en orejas de pila para maniobras de colocación del segundo tramo y vista de verificación topográfica de recubrimiento inferior"

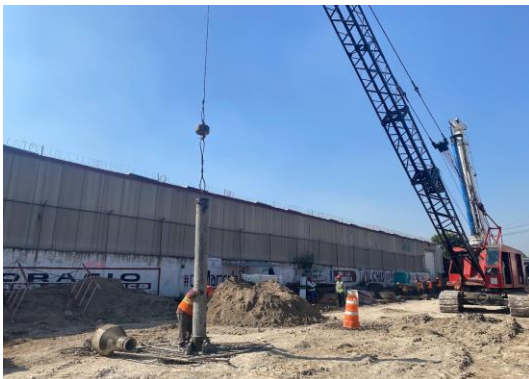
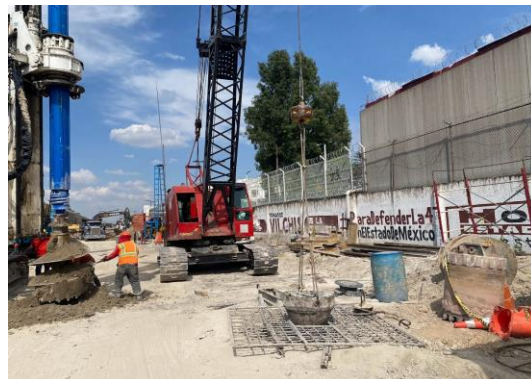
Uno de los primeros aspectos a supervisar para el colado de pilas es el izaje y colocación de tubería Tremie, este dispositivo conformado por varios tubos de 3 metros de longitud con un diámetro interior de 219 milímetros, permite la colocación del concreto al fondo de la pila, cumpliendo con la Norma Técnica Complementaria para el Diseño y Construcción de Cimentaciones "NTC-01" la cual establece que un tiro directo no debe realizarse a más de 1.5 metros de altura, además de cumplir la NMX-C-443-ONNCCE-2012 donde se recomienda el uso de esta técnica para evitar la segregación del concreto, controlar la mezcla y asegurar que esta fluya de manera uniforme en el fondo sin producir vacíos o discontinuidades.

Imagen 65 y 66 Autoría Propia (2023) "Trabajos de armado y colocación de tubería Tremie para colado de pilas"

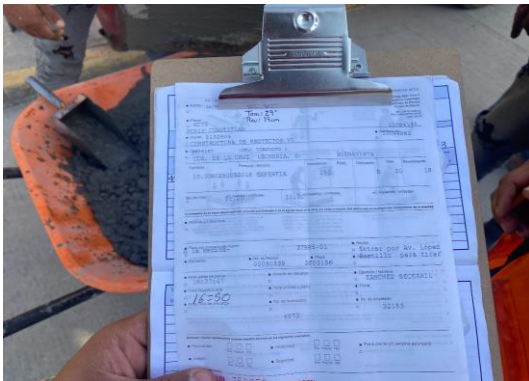
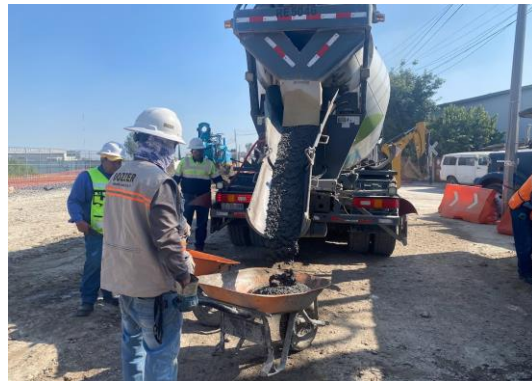
Colocada la tubería Tremie y con la primera olla de concreto premezclado en sitio se procede a revisar la hoja de remisión, verificando las características iniciales como la hora de salida de planta, hora de llegada a sitio, resistencia (f'c), cantidad y número de unidad.

Posteriormente, con la ayuda de la brigada de laboratorio se toma la temperatura del concreto a la par que se realiza el muestreo para llevar a cabo la prueba de revenimiento; la norma NMX-C-156-ONNCCE-2020 y la NTC-01 hacen referencia a la temperatura máxima del concreto al momento del colado, indicando que esta no debe de exceder los 32° Celsius, al superar este límite, podrían presentarse efectos adversos como un fraguado anticipado y reducción de resistencia.

Imagen 67 y 68 Autoría Propia (2023) "Vista de hoja de remisión y toma de muestra para prueba de revenimiento"

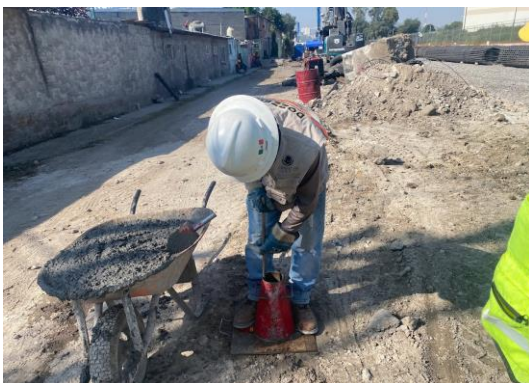
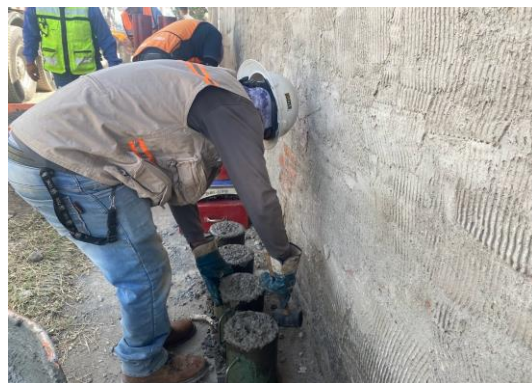
Una vez ejecutada la prueba de revenimiento además de la toma de temperatura, se verterán muestras de concreto en cilindros metálicos con un diámetro de 15 cm y 30 cm de altura como lo indica la norma mexicana NMX-C-156-ONNCCE-2020, siguiendo todos los aspectos que esta recomienda como el tiempo de curado, pruebas a realizar, cantidad de cilindros a muestrear (2 cilindros por cada 50 m³), etc., para que, por parte de supervisión, se verifique en laboratorio la resistencia real del concreto suministrado y colocado en el elemento, permitiendo así el aseguramiento de la estructura.

Imagen 69 y 70 Autoría Propia (2023) "Prueba de revenimiento y vaciado de concreto en cilindros muestra"

Si el tiempo de llegada a sitio es menor a las dos horas de traslado, la prueba de revenimiento y temperatura cumple sin algún inconveniente en el primer ejercicio, el lote de concreto (volumen en olla) procederá a ser aceptado, de no ser así, se procederá a realizar hasta dos pruebas adicionales de acuerdo a la norma mexicana NMX-C-156-ONNCCE-2020, el promedio deberá encontrarse dentro de los límites permisibles.

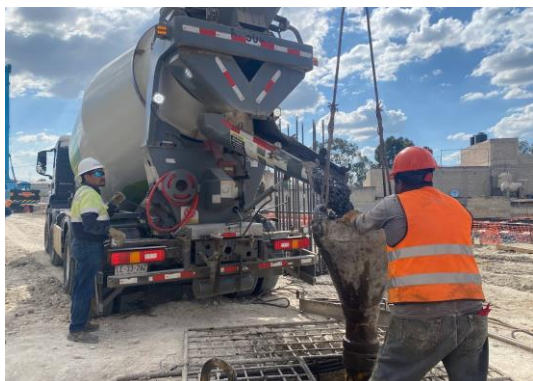
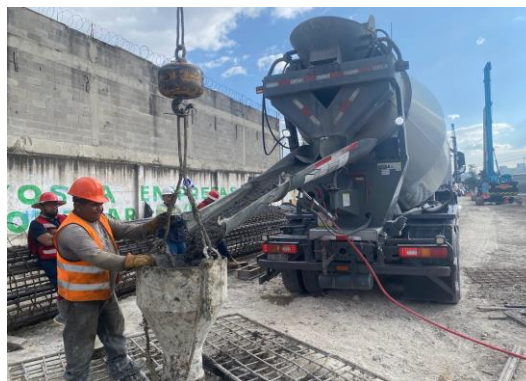
Imagen 71 y 72 Autoría Propia (2023) "Vertido de concreto $f'c$ 250 kg/cm² en pilas de cimentación"

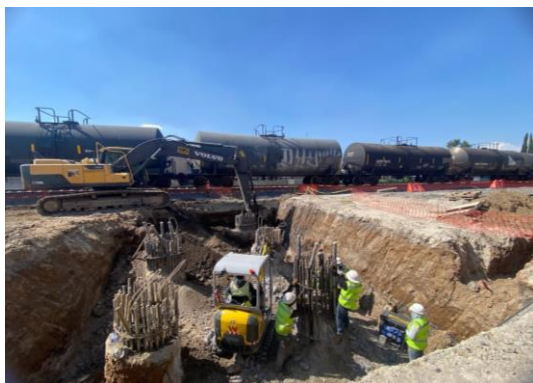
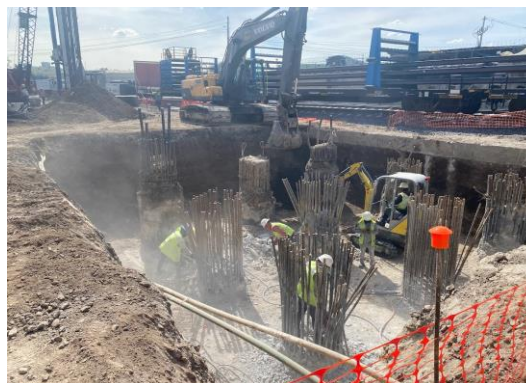
Para este proyecto se dejará un metro de concreto de pila por encima del nivel de desplante (NDD) de la zapata, asegurando que tras por lo menos 7 días de fraguado (según la NMX-419-ONNCCE-2017) y culminados los trabajos de contención de excavación, se proceda con la esta misma para zapatas, permitiendo de esta manera el descabece de las pilas de concreto a través de Martillos Neumáticos debido a que la resistencia del concreto es baja para realizarla con Martillo Hidráulico, este último puede ocasionar fracturas o discontinuidades dentro del elemento.

Imagen 73 y 74 Autoría Propia (2023) "Vista de los trabajos de excavación y descabece en pilas de cimentación"

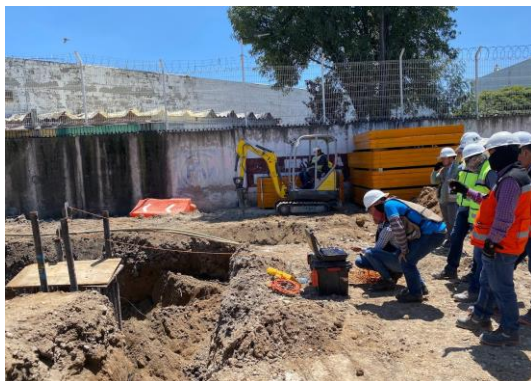
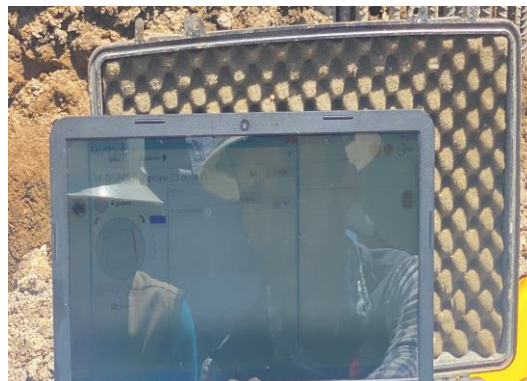
El método de ejecución de las pruebas Cross Hole inicia con el posicionamiento de los sensores en la parte superior de los tubos de cuatro pulgadas previamente colocados en el armado de acero, los cuatro tubos son llenados con agua hasta el tope para que el sensor emisor y receptor sean sujetos paralelamente por medio de cables que bajan a través de poleas, el sensor emisor genera impulsos sísmicos a través del concreto de la pila que son registrados por el sensor receptor midiendo la velocidad de propagación de onda, este proceso se repite de forma ortogonal en cada uno de los tubos.

Imagen 76 y 77 Autoría Propia (2023) "Ejecución de pruebas Cross Hole en pilas de cimentación mayores a 20 metros de profundidad"

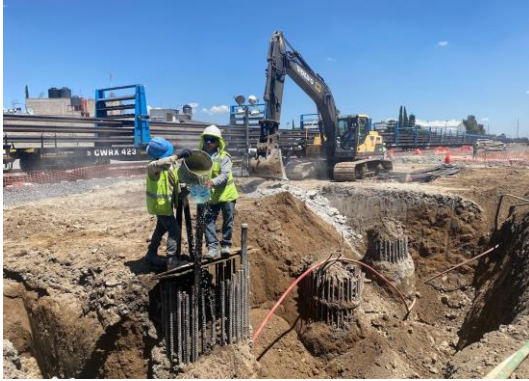
Al finalizar el posicionamiento ortogonal de los sensores de tal manera que se forme un cuadrado y una equis al centro de este, el programa de cómputo arroja un perfil completo de la estructura donde es posible apreciar alguna discontinuidad o desperfecto en el elemento.

Imagen 78 y 79 Autoría Propia (2023) "Suministro de agua en tubos y ejecución de pruebas Cross Hole en pilas de cimentación mayores a 20 metros de profundidad"

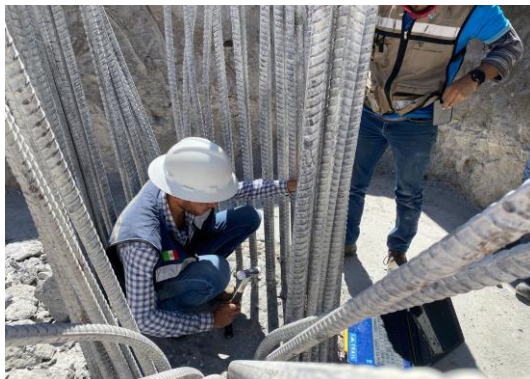
El método de ejecución de las pruebas PIT (Pile Integrity Testing) es un tipo de prueba no destructiva, requiriendo solamente que la pila quede completamente accesible para la instalación de acelerómetros (también denominados geófonos) en la parte superior. La prueba comienza con la colocación del geófono (receptor) en el centro de la pila, normalmente adherida con goma para quedar estable y proseguir con la utilización del martillo de impacto, golpeando la pila diez (10) veces en intervalos de tres (3) segundos, esto generará impulsos acústicos que viajarán a través del concreto hasta llegar nuevamente al receptor, con esta información se calcula la velocidad de propagación, si esta onda se propaga lentamente en ciertas áreas, indicará la presencia de defectos como vacíos, fisuras, fracturas o zonas de concreto de baja densidad. Una vez finalizadas las pruebas, se proceden a colocar los estribos restantes.

Imagen 80 y 81 Autoría Propia (2023) "Trabajos de supervisión en pruebas de integridad PIT"

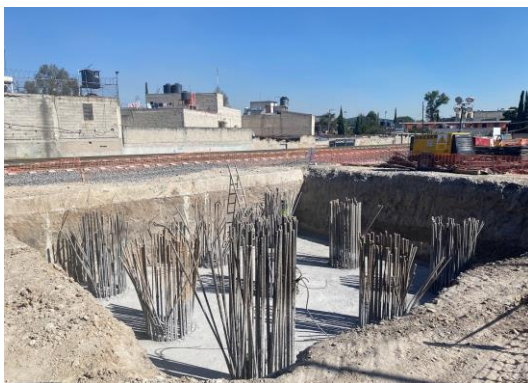
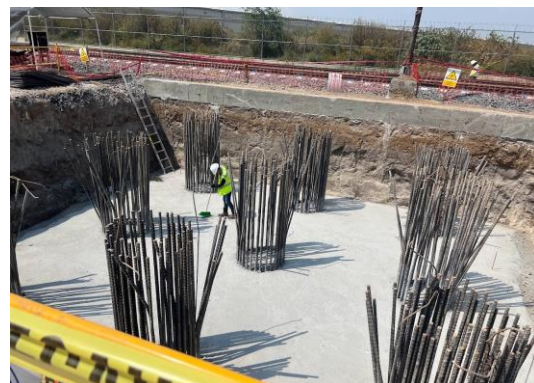
Previamente es importante ejecutar los trabajos de construcción del sistema de contención así como el riego de impregnación al colocar la plantilla de concreto pobre, verificando que existe una adherencia correcta del mismo con el terreno, se verifica que la plantilla cumpla con el nivel de desplante, dimensiones de zapatas, correcta nivelación para iniciar los trabajos de armado de acero, trazado de las aristas, recubrimientos especificados (10 centímetros para todas las zapatas) y la circunferencia para la columna.

Imagen 88 y 89 Autoría Propia (2023) "Vista de plantilla de concreto pobre para inicio de estribado y armado de acero de zapatas de repartición"

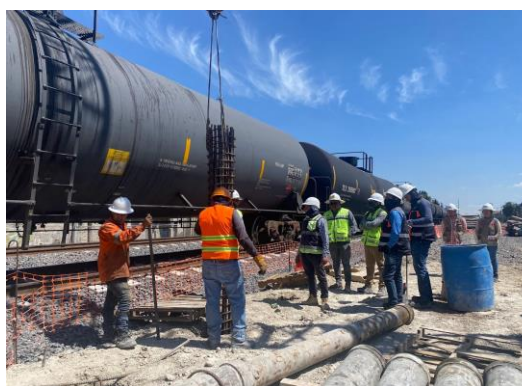
Imagen 91 y 92 Autoría Propia (2023) "Vista de trabajos de perforación e izaje de acero para pilas secantes"

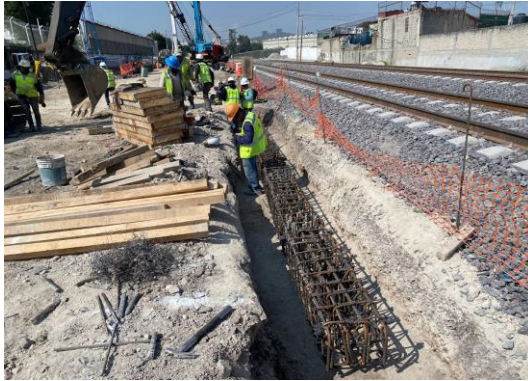
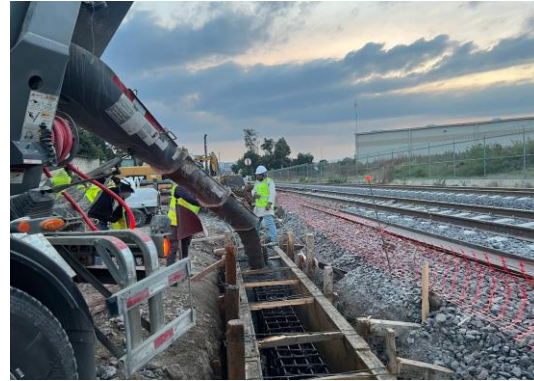
Imagen 93 y 94 Autoría Propia (2023) "Vista de trabajos de armado de acero, cimbrado y colocación de concreto en trabe de liga"

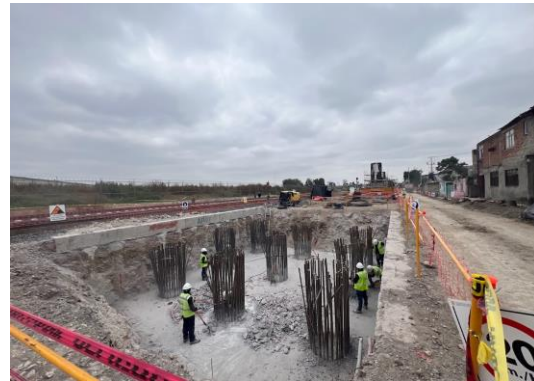
Una vez culminados los trabajos de construcción del sistema de contención, se procede a realizar la excavación por medios mecánicos a través de la excavadora CAT 320B para el posterior descabece de pilas, colado de plantilla de concreto pobre, ejecución de pruebas de integridad y dar inicio a armado de acero de zapatas de repartición.

Imagen 95 y 96 Autoría Propia (2023) "Vista de trabajos de excavación, sistema de contención de pilas secantes y traves de liga en ambos lados"

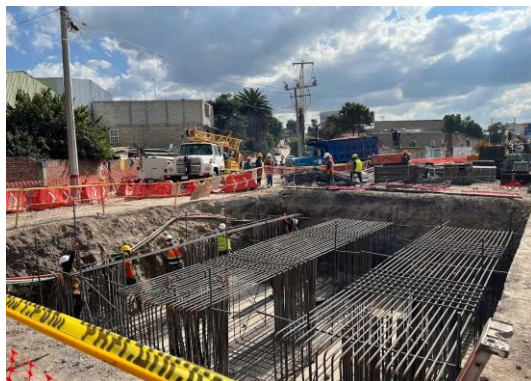
Al igual que las pilas, el acero de refuerzo es habilitado en el taller en un entorno controlado, evitado corrosión; este es suministrado a sitio a través de un camión con plataforma y brazo hidráulico que permite descargar de forma segura denominado “Hiab”. El proceso de armado comienza con la colocación de apoyos inferiores de concreto,

contribuyendo a lograr el recubrimiento inferior, consecutivamente y con ayuda de andamios de varilla se calza el acero de parrilla superior, elaborando por partes simétricas la forma cúbica de la zapata.

Imagen 101 y 102 Autoría Propia (2023) "Vista de los trabajos de armado de acero en zapatas de Apoyos Intermedios"

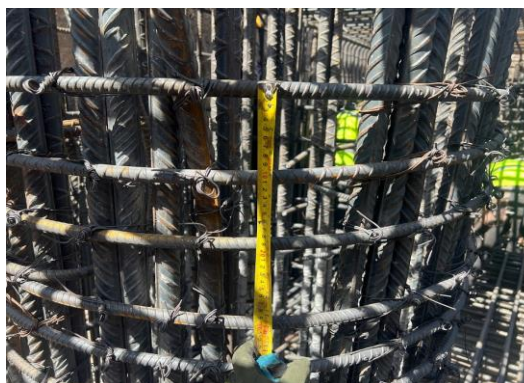
Una vez analizando la calidad del acero que llega a campo, se procede a revisar la elaboración del arreglo plasmado en el plano correspondiente en campo verificando que cumpla con varios aspectos como recubrimientos, cantidad de varillas, diámetros, espaciamientos, traslapes y dobleces, además de otros factores clave como la ausencia de corrosión en el acero, amarres, apoyos inferiores de concreto de acero o polietileno; realizadas estas actividades de supervisión, se solicita apoyo a la brigada de topografía para la revisión de niveles de acero, de esta manera se tiene un control preciso sobre los recubrimientos, la horizontal, calidad del armado y "disparos" de varilla para la construcción de la columna. Como se ha visualizado a lo largo de todo el proceso de construcción, la delimitación del área y utilización del equipo de protección personal son puntos a verificar en todo proceso. Se muestran imágenes de supervisión de los trabajos.

Imagen 103 y 104 Autoría Propia (2023) "Supervisión de estribos restantes en pilas de cimentación, estribos en zapatas, recubrimiento inferior y diámetros de varilla"

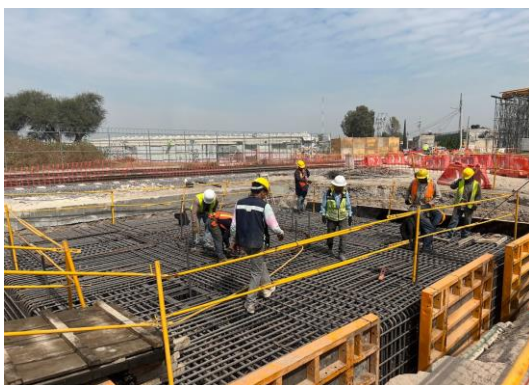
El proceso de cimbrado comienza por el replanteo, delimitación del elemento marcándolo sobre la plantilla de concreto pobre, posteriormente se realiza la aplicación de desmoldante en la superficie de contacto con el concreto evitando daños en él al momento de retirarla. Finalmente se empalman una con otra, dando forma a la geometría correspondiente a cada tipo de zapata (para apoyos intermedios, pórticos y estribos), apuntalando cada lado para soportar los esfuerzos laterales producidos por el vaciado de concreto en el elemento.

Imagen 105 y 106 Autoría Propia (2023) "Trabajos de colocación de cimbra para zapatas de Apoyos Intermedios"

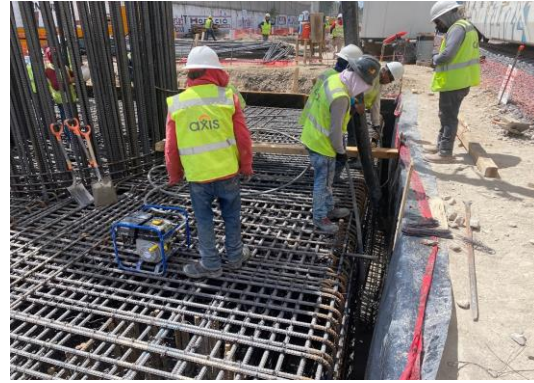
La resistencia del concreto será de 300 kg/cm², con un revenimiento de 13 centímetros debido a la cantidad de acero en el armado, con ello y el vibrado del concreto se garantiza la homogeneidad del elemento, evitando segregación o discontinuidades.

Imagen 108 y 109 Autoría Propia (2023) "Vaciado y vibrado de concreto premezclado para zapata"

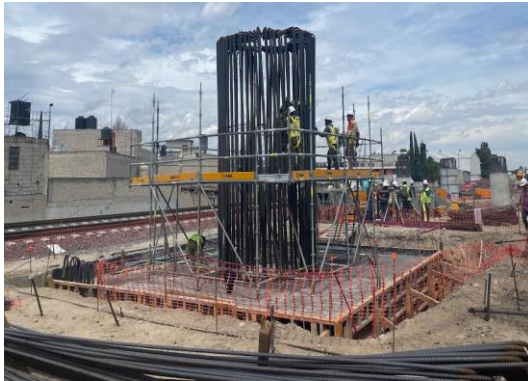
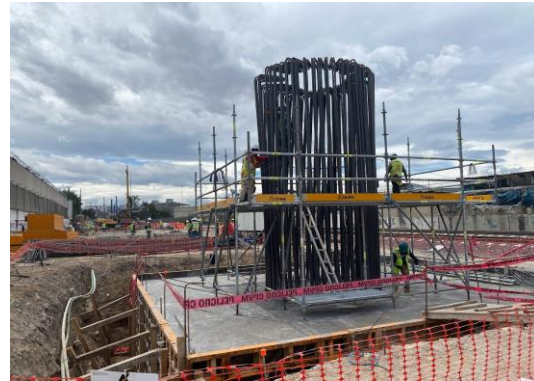
Momentos después del colado de la zapata y durante los 7 días posteriores, se realiza el curado del elemento evitando que este pierda agua rápidamente, reduciendo la resistencia. Tras 24 horas después del colado de zapata, se inicia con la instalación de andamios para colocación de estribos en columna, así como el trazado de circunferencia del recubrimiento de la columna con ayuda de la brigada de topografía para finalmente realizar el relleno del aproche con una mezcla de relleno fluido y balasto (material retirado).

Imagen 110 y 111 Autoría Propia (2023) "Vista del terminado del colado en zapata y colocación de andamios"

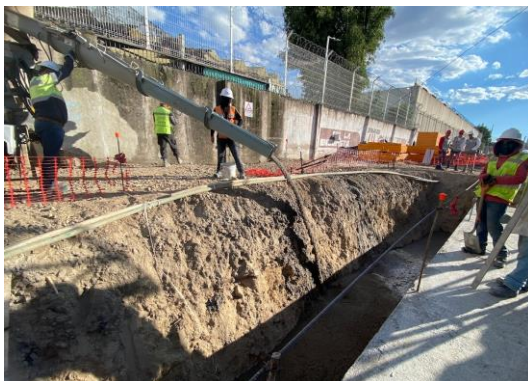
Imagen 112 y 113 Autoría Propia (2023) "Trabajos de relleno de aproche con material retirado y concreto fluido"

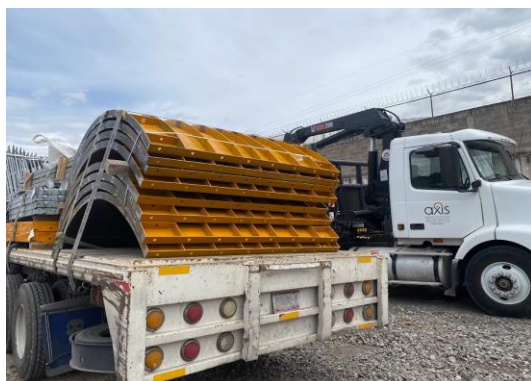
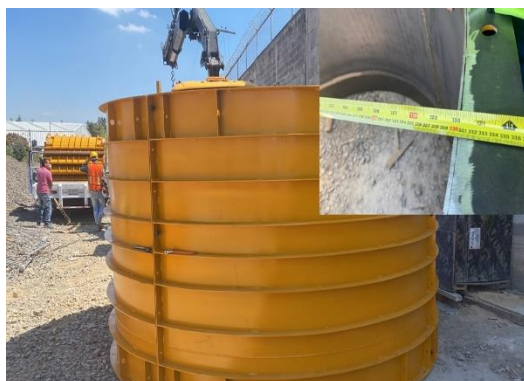
Secuencialmente al análisis de la geometría, estructuración, niveles, ejes de proyecto, materiales a emplear y datos generales, puede procederse a la revisión en campo conforme a todos los aspectos antes mencionados de tal forma que digerida la información se apropien herramientas para actuar de forma preventiva a las inconsistencias en sitio. Para dar inicio con los trabajos de armado de acero estructural es de suma importancia haber coordinado junto con la brigada de topografía el trazado de las salidas de varilla longitudinal que dan forma a la circunferencia del elemento en todos los tipos de apoyos (también denominados como “disparos”), una vez colada la zapata de repartición y el fraguado de la misma colocan puntos de apoyo para amarrar alambro de acero a ellos y a un estribo colocado en la parte superior con la finalidad de brindar la verticalidad durante el proceso, monitoreándola durante todo el proceso de construcción. Una vez ejecutado, se solicita el suministro de cimbra para verificar que cumpla la circunferencia especificada en el proyecto, al mismo tiempo de la colocación de acero transversal (estribos rectangulares interiores y estribos circulares).

Imagen 117 y 118 Autoría Propia (2023) "Suministro y verificación de cimbra metálica para columna"

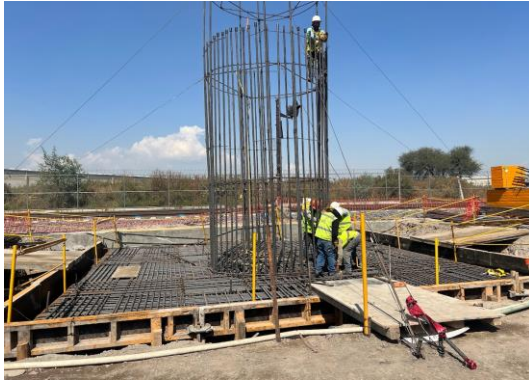
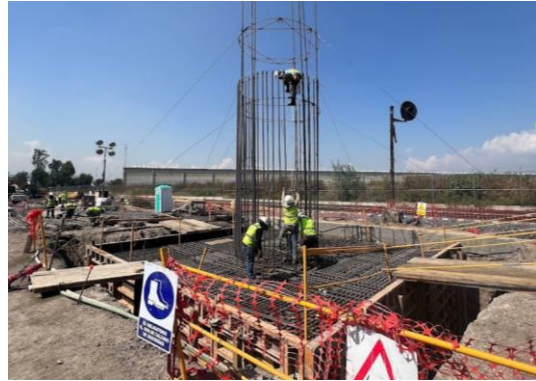
Verificando que los conectores mecánicos, espaciamiento de estribos, diámetro, calibres de acero, sujeción, limpieza y verticalidad se encuentre ajustada correctamente se procede a la liberación para el cimbrado; una vez aplicado el desmoldante, izada y colocada la cimbra, se ejecuta la revisión final con topografía que revisa verticalidad de la cimbra, así como el correcto apuntalamiento y sujeción entre hojas. Con la verificación topográfica, procede a la revisión de recubrimientos; de no encontrar desperfectos prosigue la programación y colocación de concreto, en caso contrario, se ejecuta el proceso anterior hasta cumplir con las especificaciones indicadas del proyecto. Es importante mencionar que los trabajos se ejecutan a más de 1.8 metros de altura, por lo que la norma NOM-009-STPS-2011 en el apartado 8, establece que para ello es necesario arnés de seguridad y sistema de detección de caídas como línea de vida entre otros.

Imagen 119 y 120 Autoría Propia (2023) "Vista de trabajos de armado de acero para columna"

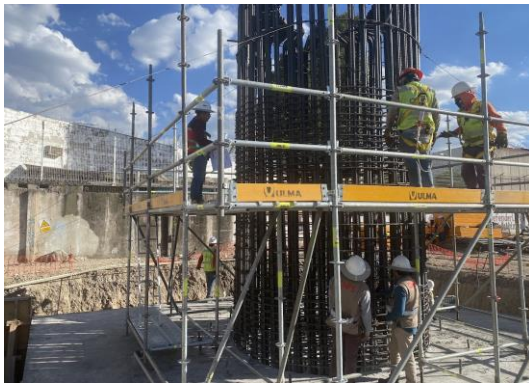
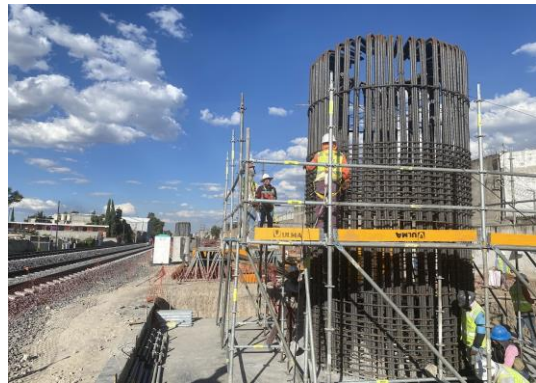
Imagen 121 y 122 Autoría Propia (2023) "Supervisión de armado de acero en columnas de apoyos intermedios"

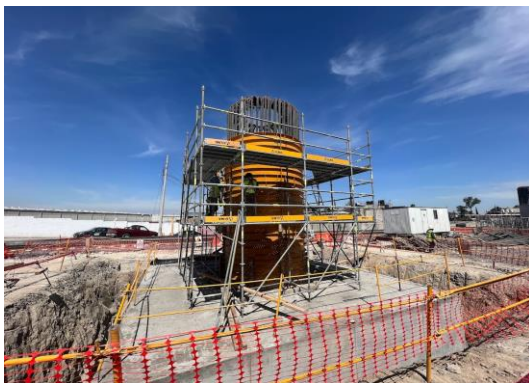
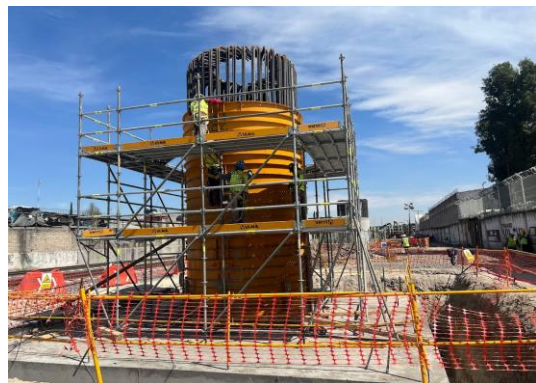
Debido al volumen de concreto, altura y practicidad se realizan colados por segmentos denominados como "trepados". Para evitar la generación de una junta fría se colocó el epóxico Sikadur 32 Hi-Mod antes de verter el concreto para los trepados subsecuentes.

Imagen 123 y 124 Autoría Propia (2023) "Vista de los trabajos de colocación y aseguramiento de cimbra para columnas de apoyos intermedios."

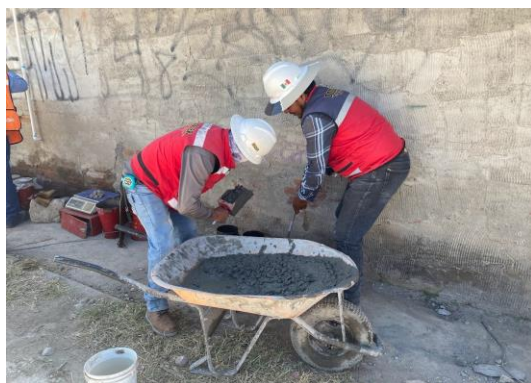
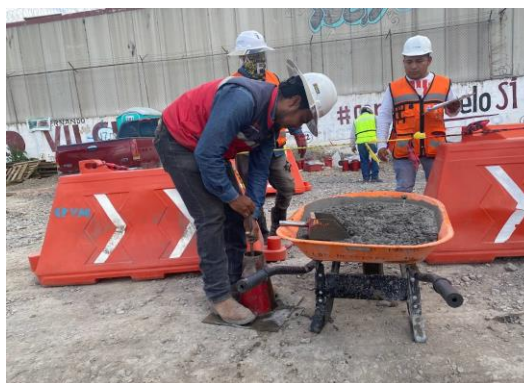
Posterior a ello se toma una muestra representativa del concreto, supervisando que la temperatura no exceda o se encuentre cerca de los 32° Celsius, al mismo tiempo se realiza la prueba de revenimiento visualizando en todo momento que cumpla con el revenimiento antes mencionado; de no existir inconveniente con estas pruebas iniciales, se vierte.

Columnas de apoyos intermedios cuentan con aproximadamente 30 a 35 metros cúbicos de concreto, por lo que, para estos, columnas de pórticos y columnas de estribos se tomaron dos muestras en cilindros de 15 centímetros de diámetro y 30 centímetros de profundidad acorde a la norma mexicana NMX-C-156-ONNCCE-2020. El trabajo anterior se realiza en todo momento con la brigada del laboratorio y el ingeniero de calidad.

Imagen 125 y 126 Autoría Propia (2023) "Vista de toma de muestra en cilindros para prueba de resistencia a la compresión y prueba de revenimiento para concreto en columnas"

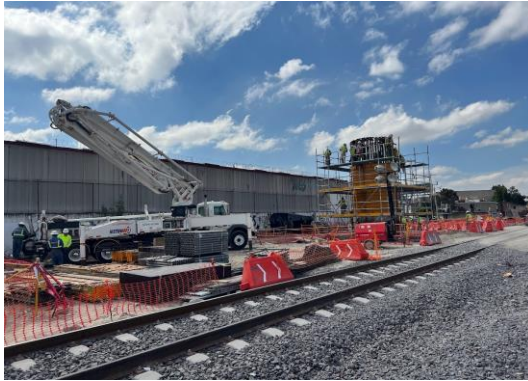
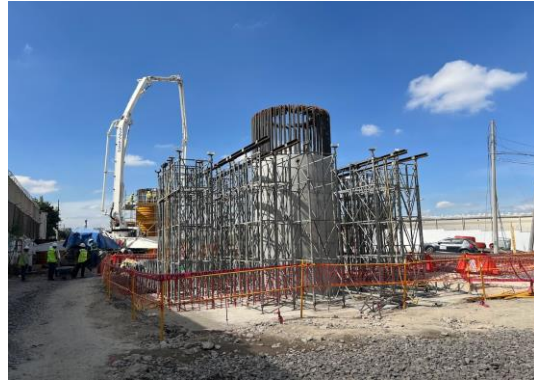
Para el suministro se necesitó de una bomba de concreto posicionándola correctamente para que se encuentre en un lugar seguro al ejecutar el vaciado, cumpliendo así con las normas técnicas complementarias, realizando el vertido a no más de 1.5 metros de altura. Arribando a sitio el primer lote de concreto, se verifica en la hoja de remisión la hora de salida y llegada a obra, verificando que el tiempo de traslado del concreto no exceda las dos horas, además de contar con la resistencia indicada por el proyecto ejecutivo.

Imagen 127 y 128 Autoría Propia (2023) "Vista de posicionamiento de bomba de concreto para columnas de apoyos intermedios"

Es importante destacar que la pluma de la bomba de concreto no es estática durante el proceso, ya que al tener que vaciar a una distancia no mayor a 1.5 metros varía la altura; al mismo tiempo, en los andamios se encuentra personal con vibradores de gran alcance para realizar este procedimiento y evitar que se forme segregación en el fondo de la columna producto del aire contenido por la fuerza de la bomba. En columnas de apoyos intermedios, así como en columnas de pórticos las cuales son de una dimensión mayor al resto, el proceso de colado por segmentos de cinturones de cimbra es indispensable, evitando de esta manera deficiencias en la vibración produciendo segmentos de segregación y en un futuro, la demolición y procesos especializados de reparación. Para las columnas coladas en distintos segmentos ("trepados") como en la de algunos apoyos intermedios y columnas de pórticos, se aplica un epóxico para sellado de juntas frías, permitiendo una unión efectiva entre las superficies del concreto endurecido y el nuevo concreto que se aplica, evitando problemas de adherencia o filtraciones de agua que, aunque el tiempo entre el vaciado de uno y otro no supera las 48 horas, es una práctica en la construcción, por lo que se asigna a laboratorio verificar la calidad del mismo. Tras un lapso de 5 días, se procede al descimbrado ya que los ensayos de laboratorio arrojaron que el concreto suministrado alcanzó un 85% de la resistencia a los 5 días del suministro.

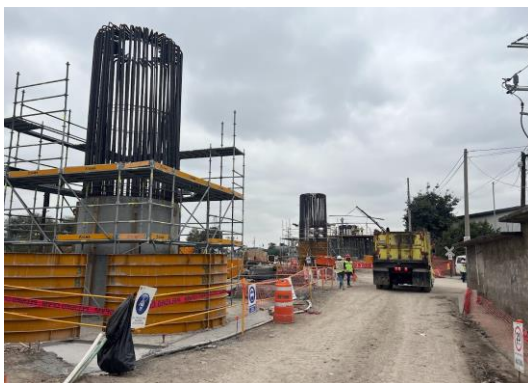
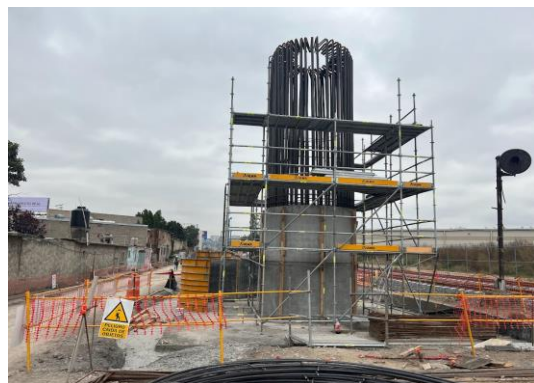
Imagen 129 Y 130 Autoría Propia (2023) "Vista de descimbrado de apoyos en diferentes trepados"

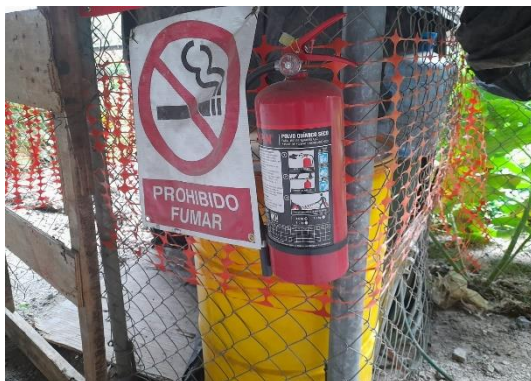
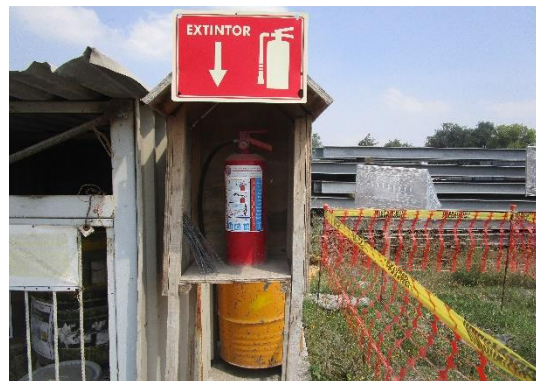
De acuerdo con la norma NOM-031-STPS-2011, apartado 5.12, se dispone de extintores para combatir posibles fuegos incipientes conforme a lo que determina la NOM-002-STPS-2017.

Imagen 154 y 155 Dozzer Construcción y Asesoría (2023) "Vista de extintores de emergencia en sitio"

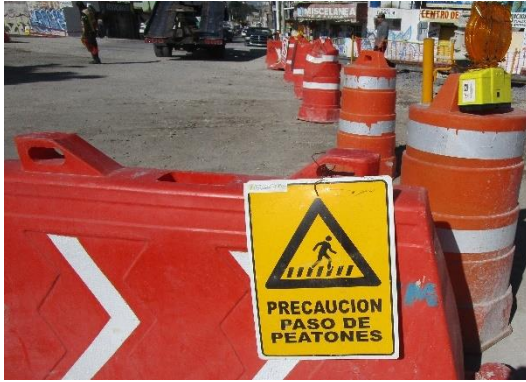
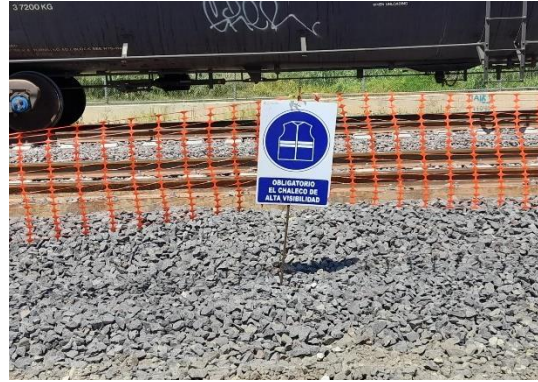
Señales informativas, restrictivas y diversas para protección en zonas de obras conforme a norma NOM-086-SCT2-2022.

Imagen 161 y 162 Dozzer Construcción y Asesoría (2023) "Vista de señalamientos, aseguramiento y delimitación de obra para Viaducto 1"

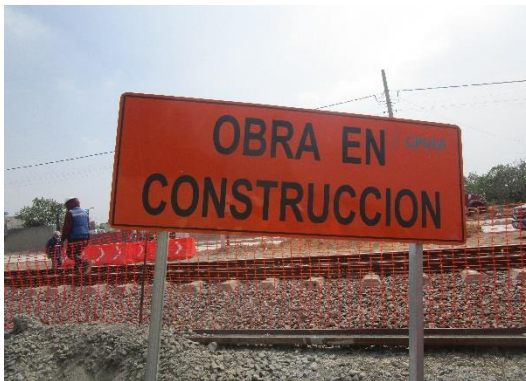
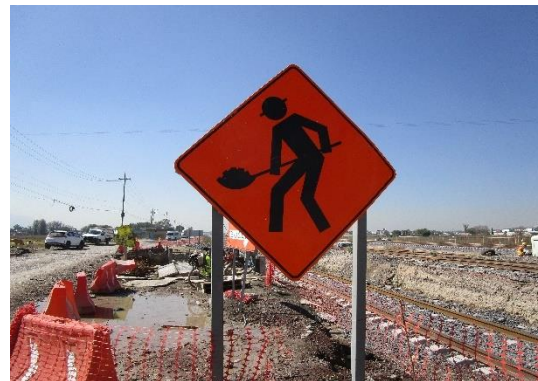
Señalamiento preventivo para protección en zonas de obras conforme a la norma NOM-086-SCT2-2022.

Imagen 163 y 164 Dozzer Construcción y Asesoría (2023) "Vista de señalamientos preventivos de obra para Viaducto 1"

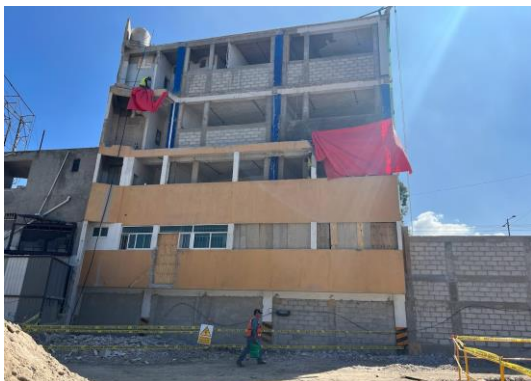
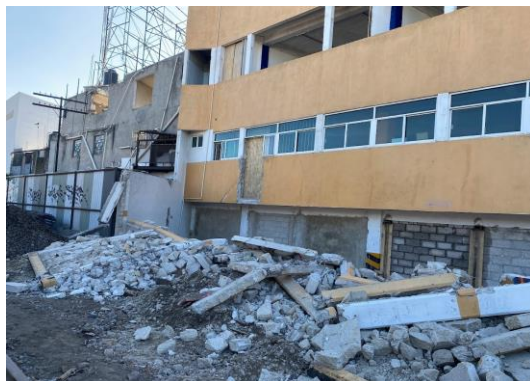
En el apoyo 14, se encuentra una propiedad con metros dentro del derecho de vía, razón por la cual los trabajos se ven limitados a la espera de reubicación de la propiedad.

Imagen 166 y 167 Autoría Propia (2023) "Vista de trabajos de reubicación de derecho de vía 610"

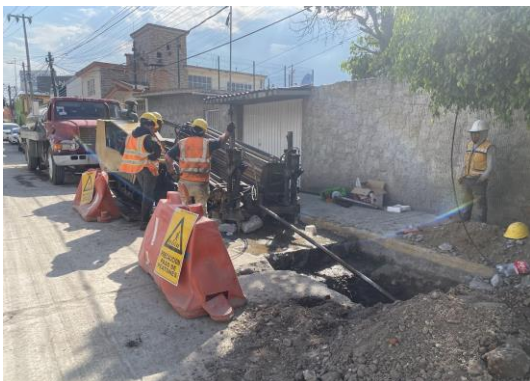
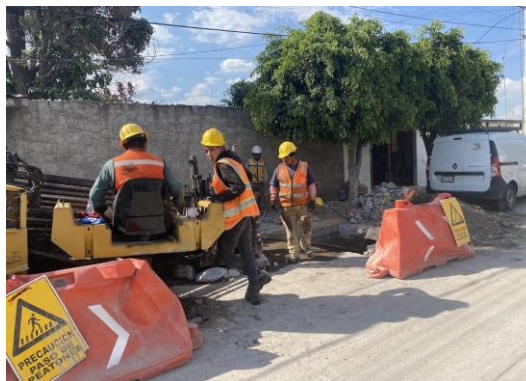
Otras obras inmersas involucradas con la construcción del apoyo 20 y apoyo 5, es la perforación dirigida a cargo de Bestel y la reconstrucción del cajón del colector de la colonia.

Imagen 168 y 169 Autoría Propia (2023) "Vista de trabajos de obras inducidas (fibra óptica)"
