UNIVERSIDAD NACIONAL AUTÓNOMA DE MÉXICO

FACULTAD DE INGENIERÍA

**Supervisión de Obra en la Construcción de la
Cimentación para el Paso Superior de Ferrocarril de
Pasajeros "Viaducto 1", En el Proyecto de Ampliación
de la Línea 1 del Tren Suburbano, Ruta Buenavista –
Lechería – AIFA**

INFORME DE ACTIVIDADES PROFESIONALES

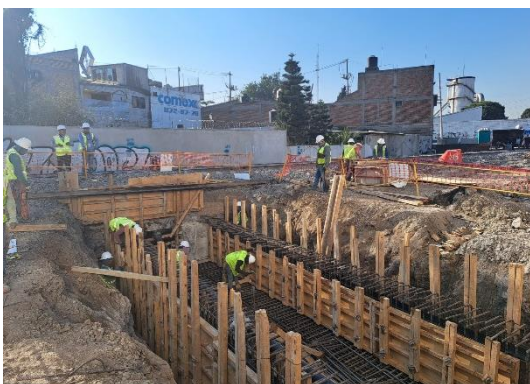
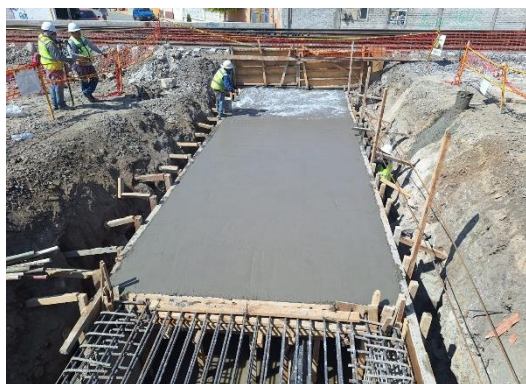
Otras obras inmersas involucradas con la construcción del apoyo 20 y apoyo 5, es la perforación dirigida a cargo de Bestel y la reconstrucción del cajón del colector de la colonia.

Imagen 170 y 171 Dozzer Construcción y Asesoría (2023) "Vista de trabajos de obras inducidas (cajón de alcantarilla)"

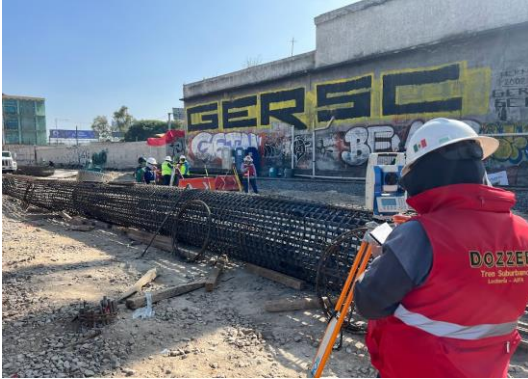
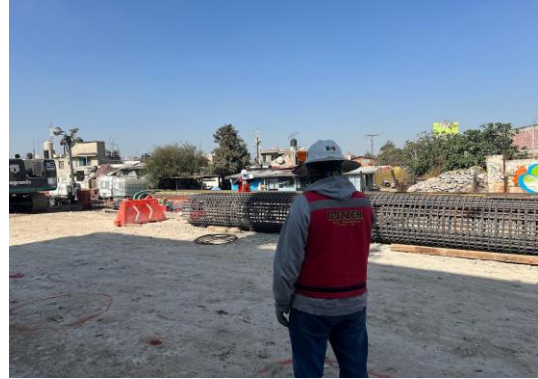
Imagen 172 y 173 Autoría Propia (2023) "Vista general de la verificación de marcaje para perforación de pilas de cimentación"

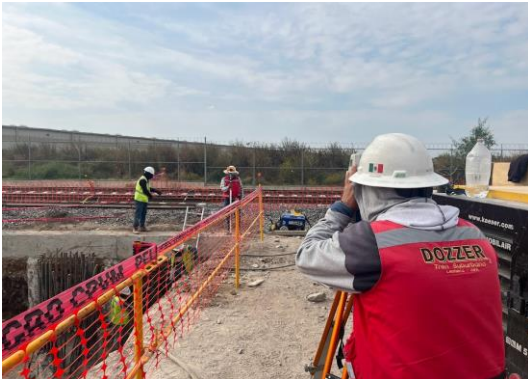
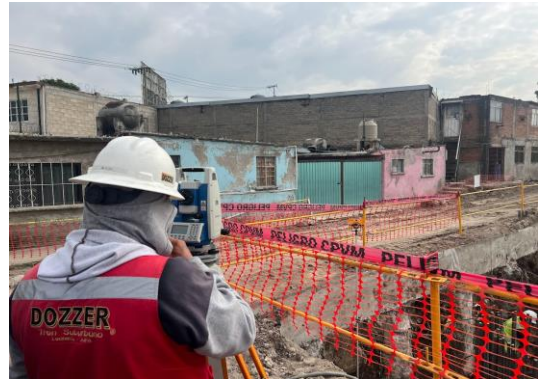
Imagen 174 y 175 Autoría Propia (2023) "Vista general de los trabajos de revisión de replanteo para zapatas de repartición"

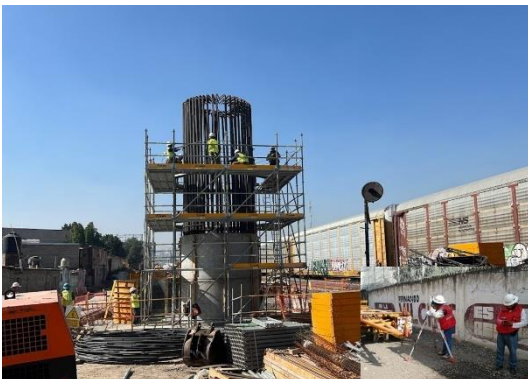
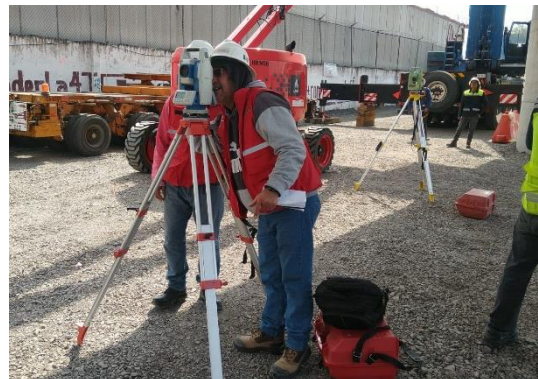
Imagen 176 y 177 Autoría Propia (2023) "Vista general de los trabajos de revisión de verticalidad en columnas"

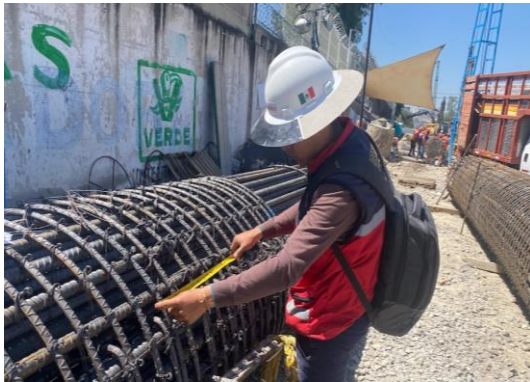
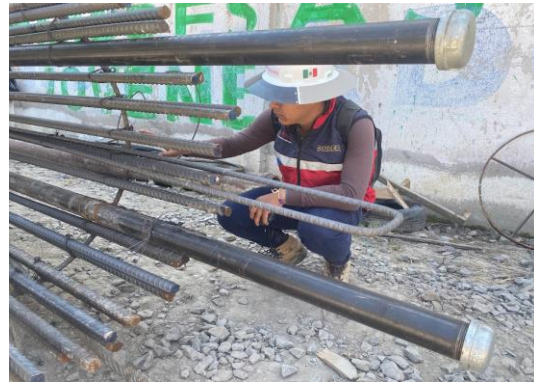
Imagen 178 y 179 Autoría Propia (2023) "Supervisión de armado de acero y tubería para pruebas de integridad"

Al finalizar los trabajos de descabece de pilas, limpieza y remoción de escombros producto de la demolición, se procede a ejecutar las pruebas de integridad para asegurar que no existen fisuras o discontinuidades que comprometan estructuralmente el proyecto, produciendo asentamientos por fracturas totales o parciales en algún apoyo del viaducto.

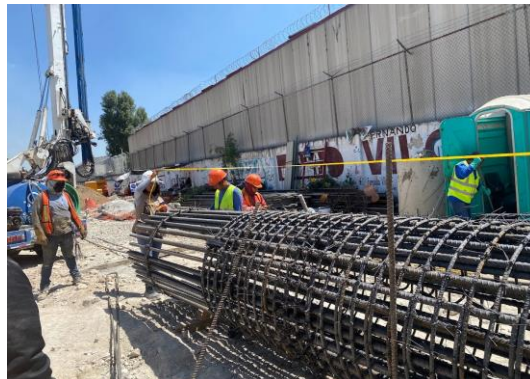
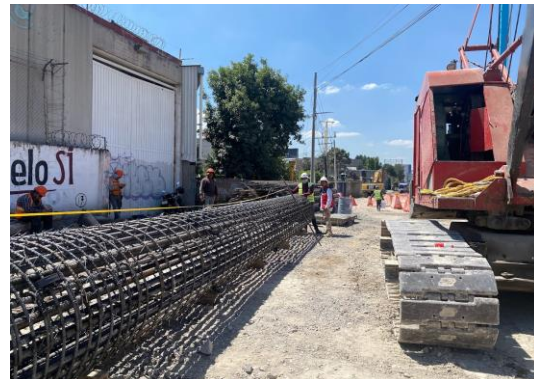
Imagen 180 y 181 Autoría Propia (2023) "Medición para la revisión de longitud efectiva en pila de cimentación"

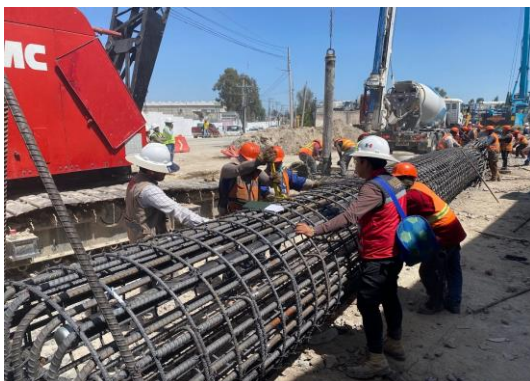
Imagen 182 y 183 Autoría Propia (2023) "Verificación de espaciamientos y conectores mecánicos en pilas de más de 20 metros de longitud"

Para pilas con una longitud mayor a 20 metros, el procedimiento constructivo indica el armado en dos segmentos de proporciones similares, en el primero se colocarán 4 tuberías de acero de 4 pulgadas (50 mm a 100 mm) de diámetro roscado en el extremo inferior con tapa para evitar el acceso de material o la fuga de agua en la ejecución de pruebas de integridad Cross Hole (CSL), este será izado a través de una grúa “Bucyrus Erie 38B” de 100 toneladas de carga y un alcance máximo de 30 metros; la práctica constructiva establece que el personal no involucrado directamente en las operaciones de izaje deberá mantenerse a una distancia no menor al radio de giro del equipo de izaje; el proyecto al ubicarse entre las nuevas vías de carga y las casas aledañas a la avenida José López Portillo consta de un espacio reducido, por lo que el cumplimiento de esta medida de seguridad se ve afectado, sin embargo, se verifica por parte de supervisión que la

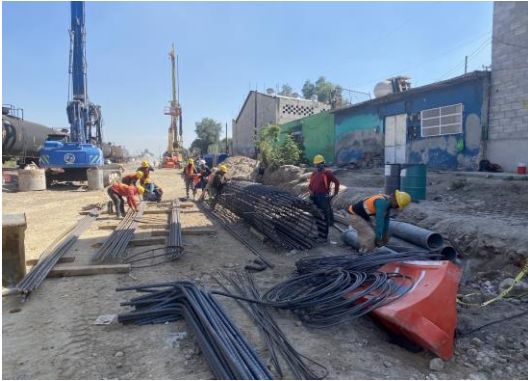
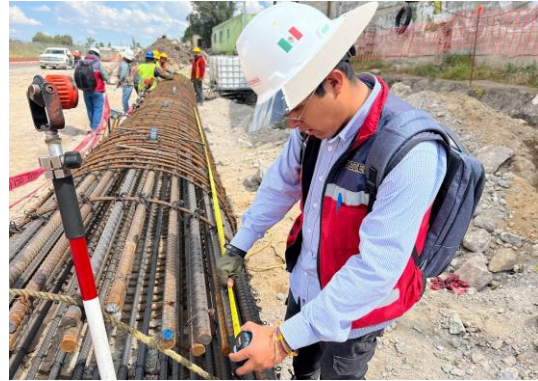
Imagen 184 y 185 Autoría Propia (2023) "Verificación de longitud efectiva de pila y espaciamiento de acero transversal"

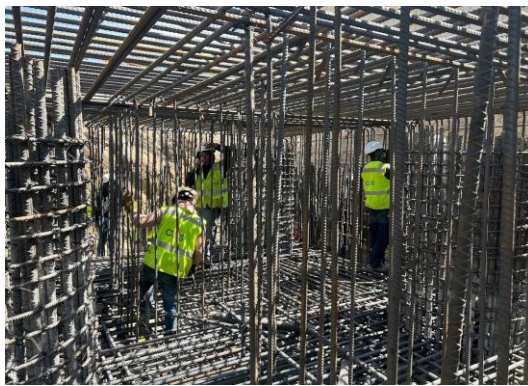
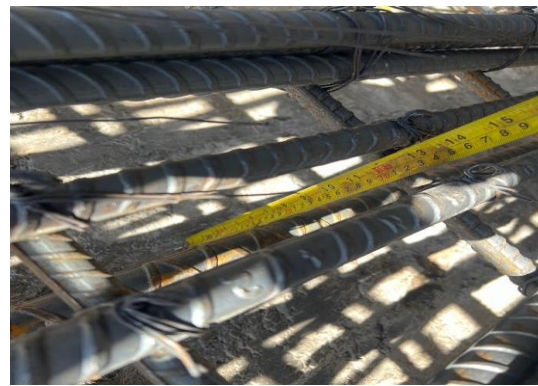
Imagen 186 y 187 Autoría Propia (2023) "Vista y revisión interna de armado de acero y recubrimiento inferior en zapatas de repartición"

Una vez analizando la calidad del acero que llega a campo, se procede a revisar la elaboración del arreglo plasmado en el plano correspondiente en campo verificando que cumpla con varios aspectos como recubrimientos, cantidad de varillas, diámetros, espaciamientos, traslapes y dobleces, además de otros factores clave como la ausencia de corrosión en el acero, amarres, apoyos inferiores de concreto de acero o polietileno; realizadas estas actividades de supervisión, se solicita apoyo a la brigada de topografía para la revisión de niveles de acero, de esta manera se tiene un control preciso sobre los recubrimientos, la horizontal, calidad del armado y "disparos" de varilla para la construcción de la columna. Como se ha visualizado a lo largo de todo el proceso de construcción, la delimitación del área y utilización del equipo de protección personal son puntos a verificar en todo proceso. Se muestran imágenes de supervisión de los trabajos.

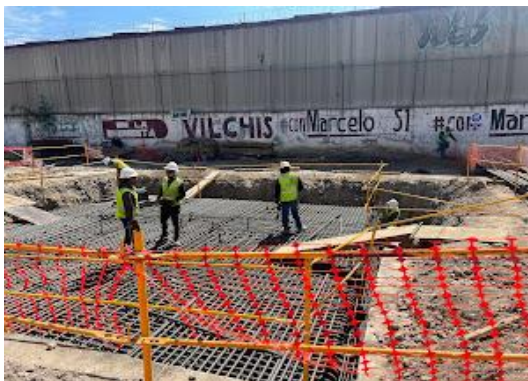
Imagen 188 y 189 Autoría Propia (2023) "Vista externa de los trabajos de armado de acero en zapata y varilla longitudinal para el armado de columna"

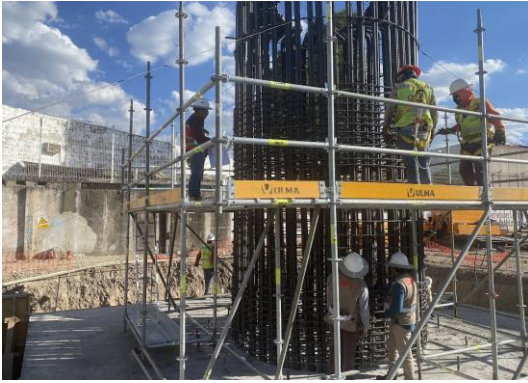
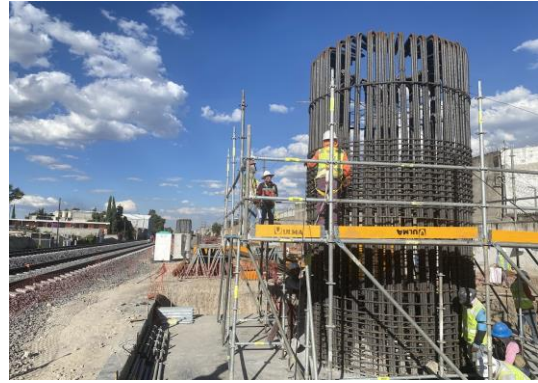
Imagen 190 y 191 Autoría Propia (2023) "Supervisión de armado de acero en columnas de apoyos intermedios, conectores mecánicos y verticalidad del elemento"

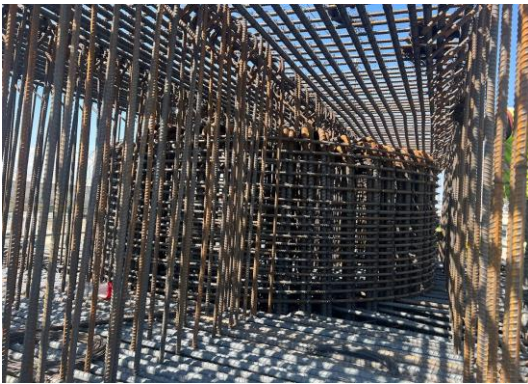
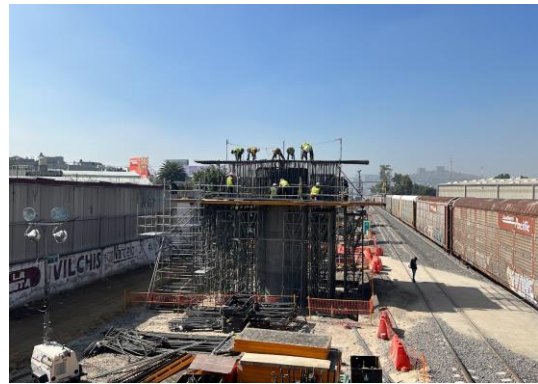
Imagen 192 y 193 Autoría Propia (2023) "Revisión y vista de la colocación de estribos restantes dentro del área de cabeza"

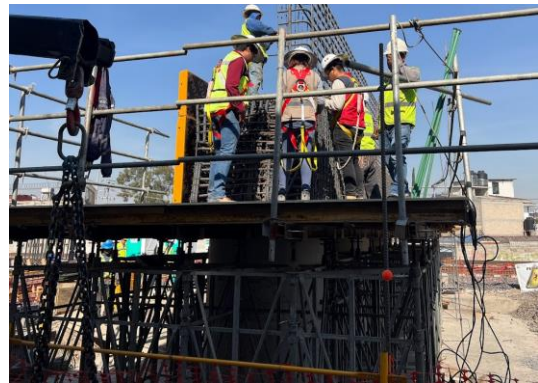
Imagen 194 y 195 Autoría Propia (2023) "Revisión y vista armado superior en columnas de caballetes (estribos)"
