**Procedimiento constructivo de
montaje de traveses metálicas en
entronque Obrera del Proyecto
Integral Paseo 5 de Febrero,
Querétaro**

INFORME DE ACTIVIDADES PROFESIONALES

Ingeniero Civil

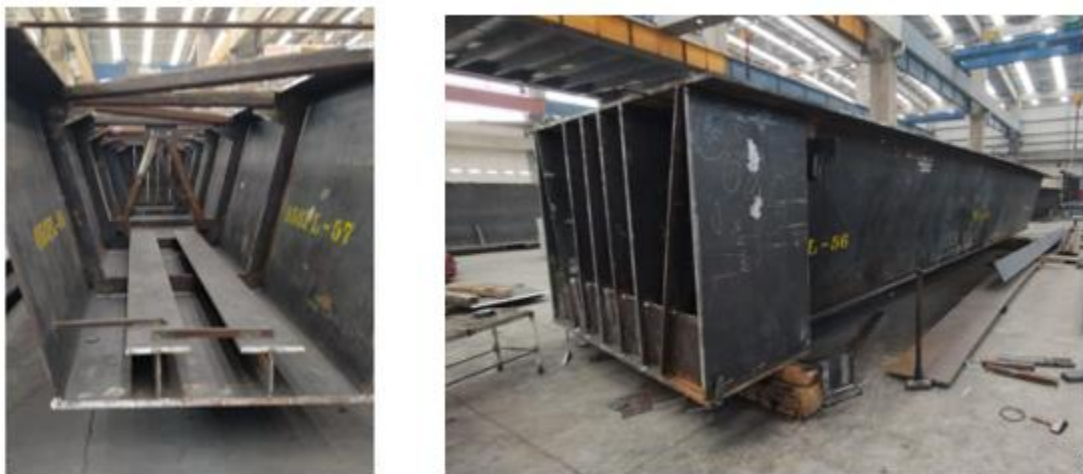
Figura 5. Cabezales y refuerzos con perfil TR

La trabe tiene también dos cabezales localizados al inicio y al final para darle mayor rigidez al elemento. Además, en algunas secciones, se cuenta un refuerzo adicional de un perfil TR 229X79kg.

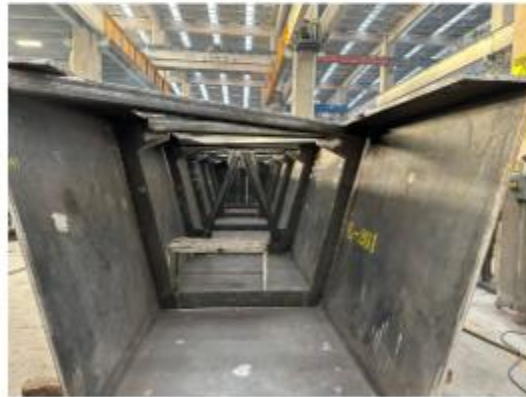
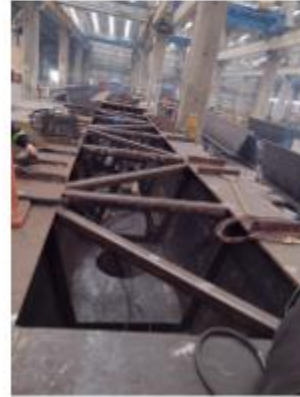
Figura 6. Diafragmas internos

Cuenta con diafragmas internos fabricados con perfil HSS101.6X101.6X13 y cartabones o atiesadores con placa de 13 mm de espesor, separados a cada 1.92m por diagonales superiores fabricados con el mismo material de los diafragmas.

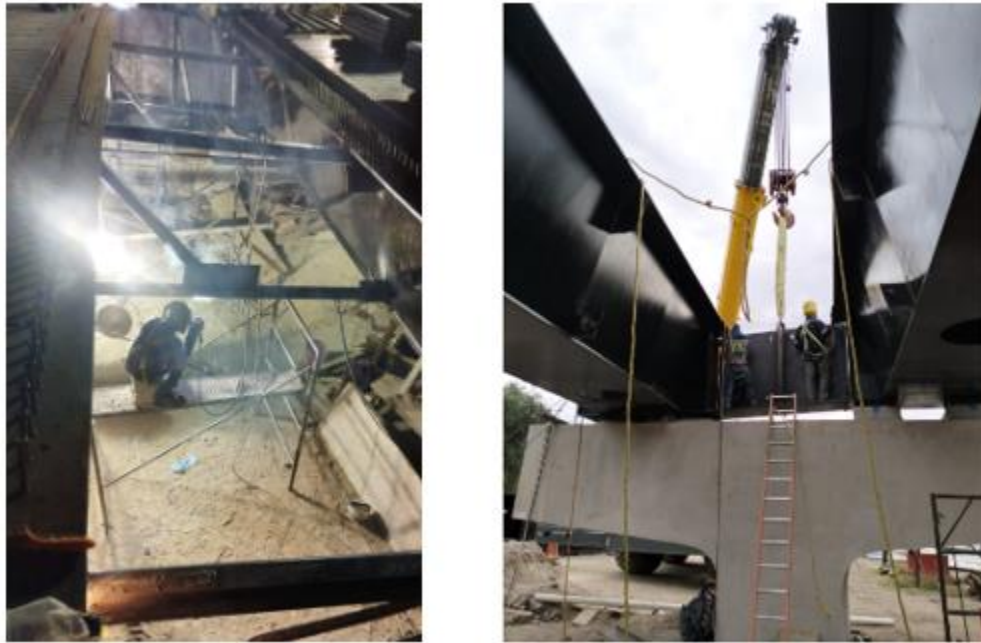
Figura 7. Cabezales entre traves y diafragmas intermedios

Ambas traves (extradós e intradós), se conectan con diafragmas intermedios de perfil HSS101.6X101.6X13. También se colocaron diafragmas intermedios, el claro 1-2 se

colocaron 5 diafragmas y en el claro 2-3 y 3-4, 8 diafragmas. Sumando en total 21 diafragmas intermedios.

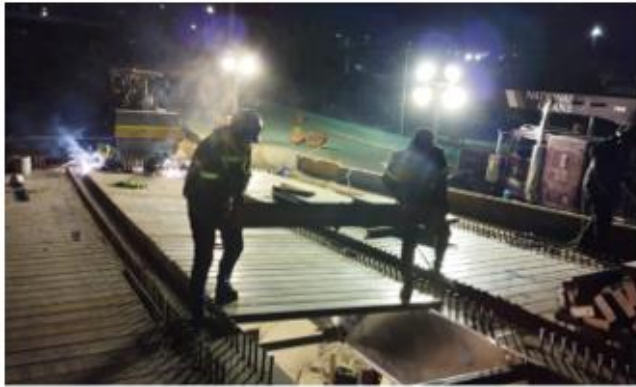
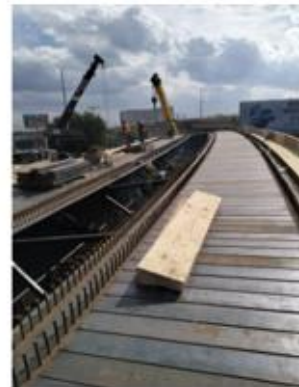
Figura 9. Colocación de montenes sobre traves metálicas

Sobre la estructura metálica (entre traves y encima de estas) se colocó perfil monten como cimbra muerta. A partir de estos montenes se desplantaron los trabajos de obra civil.

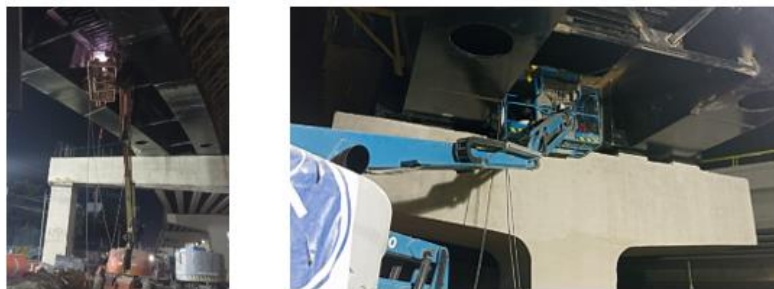
Figura 10. Plataformas de elevación articuladas

Las plataformas de elevación son equipos que se utilizan para trabajos en altura, ya que cuentan con una canastilla desde donde el personal puede realizar las actividades con mayor seguridad. Esta maquinaria se usaría en lugares en donde no se podría acceder con andamios o escaleras.

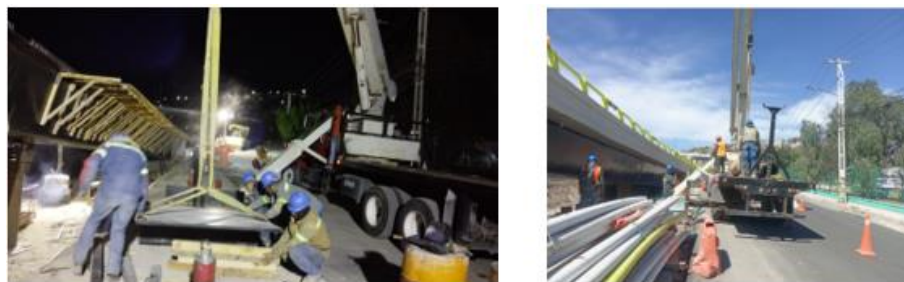
Figura 12. Grúa titán

Para el movimiento de máquinas de soldar, torres de iluminación y materiales, así como para las maniobras de izaje, se contó con 2 grúas de 15 y 21 toneladas de capacidad.

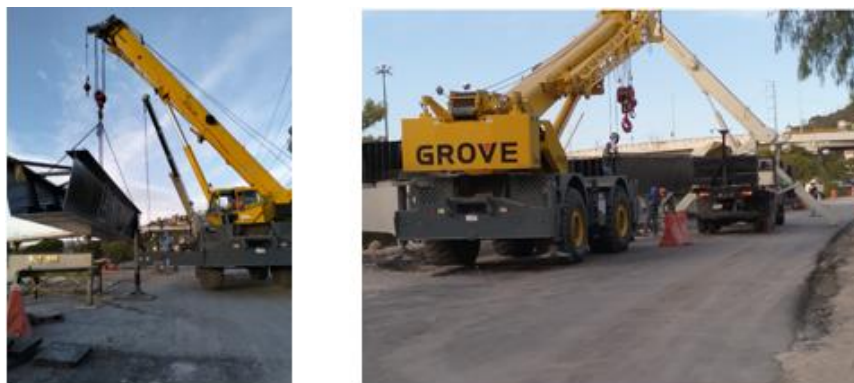
Figura 13. Grúa hidráulica

Para las maniobras que requerían de mayor capacidad de carga (como la descarga de material) se utilizó la grúa hidráulica de 80 toneladas.

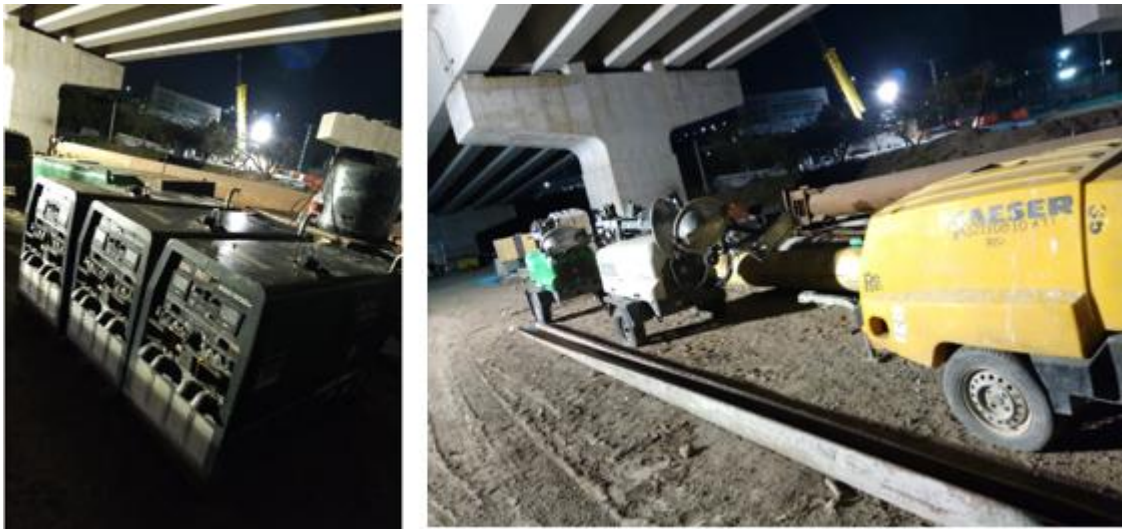
Figura 14. Máquinas de soldar y compresor portátil

Por los trabajos de soldadura se utilizaron máquinas de soldar de combustión duales. Estas máquinas tienen una capacidad de 200 Amperes cuando trabajan simultáneamente o de 450 Amperes para una sola salida (con un solo soldador). Se ocuparon estas máquinas debido a su versatilidad en campo, su motor a combustión y su sencillez en la operación.

Como parte del proceso de soldadura se requirió de un compresor portátil para el saneado de las soldaduras.

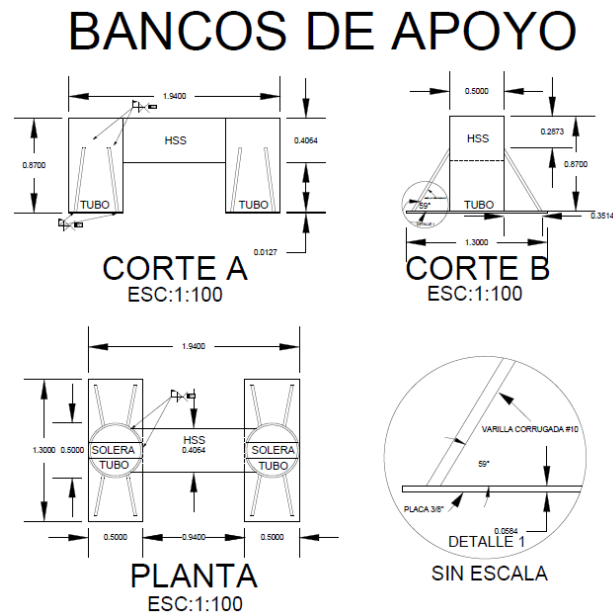
Figura 22. Fabricación de bancos de apoyo

Antes de la llegada de las secciones de las traveses, se fabricaron bancos de trabajo con la finalidad de que se pudiesen descargar las piezas y conformarlas. Se buscó que el soldador tuviese espacio suficiente por debajo para que pudiese sanear la soldadura.

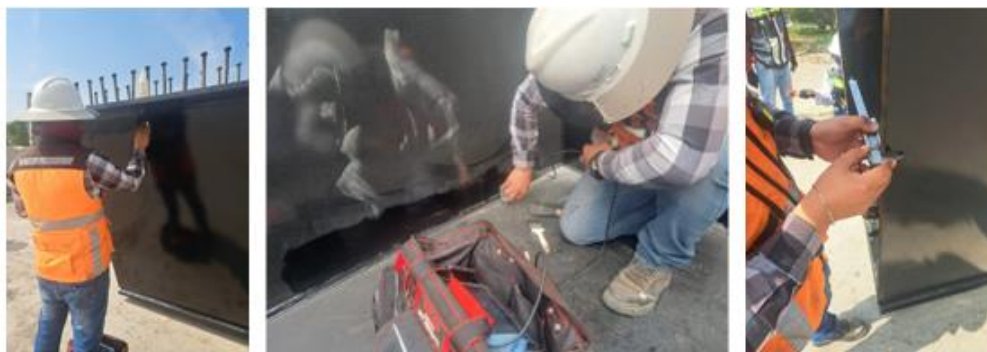
Figura 24. Pruebas no destructivas por parte de la supervisión externa

Ya descargada la sección de la trabe, se realizaba una inspección visual del elemento para asegurarse que la pieza venía completamente soldada en sus elementos y que cumpliera con las dimensiones de acuerdo con los planos de fabricación.

También se aprovechó para que la supervisión realizara las PND correspondientes.

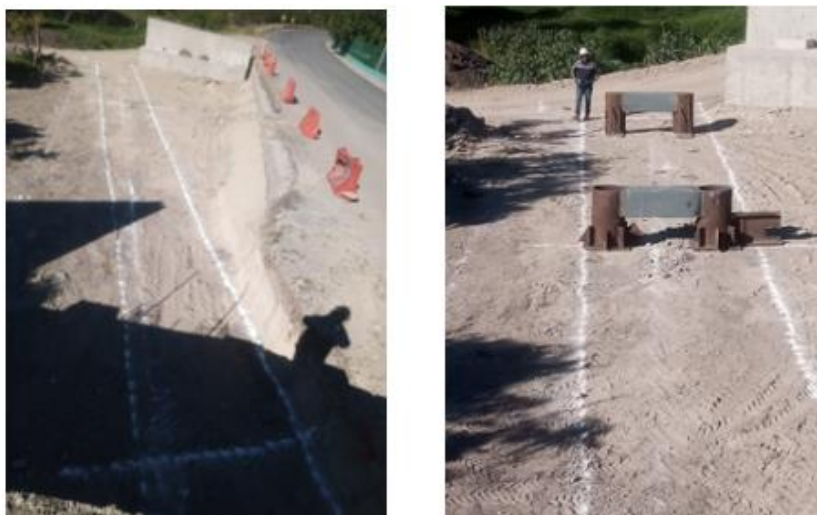
Figura 25. Pre-trazo de trabe

Después de esto, se realizaba el un pre trazo de la trabe (se dibujaba sobre el suelo cómo iban a quedar conformadas las secciones de la trabe) y se colocaban los bancos de trabajo y se nivelaban de acuerdo con las contra flechas que indicaba el plano de conformación.

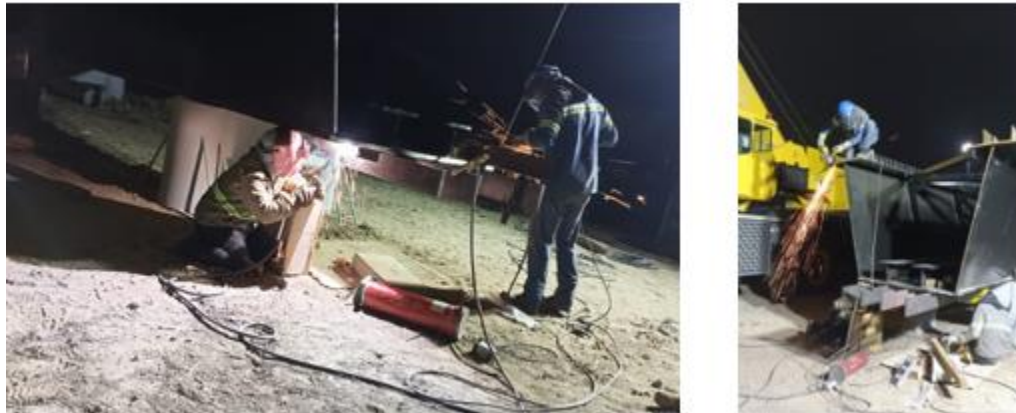
Figura 26. Limpieza mecánica en biseseles

Después de colocar los bancos de trabajo en su eje y nivel, se procedía a realizar limpieza mecánica de las secciones a empatar, para retirar la pintura y los golpes de arco, y para la rectificar los biseles.

Luego de la limpieza mecánica, se soldaban a las traveses los “cargadores o testigos”, placas que ayudan a preensamblar dos piezas.

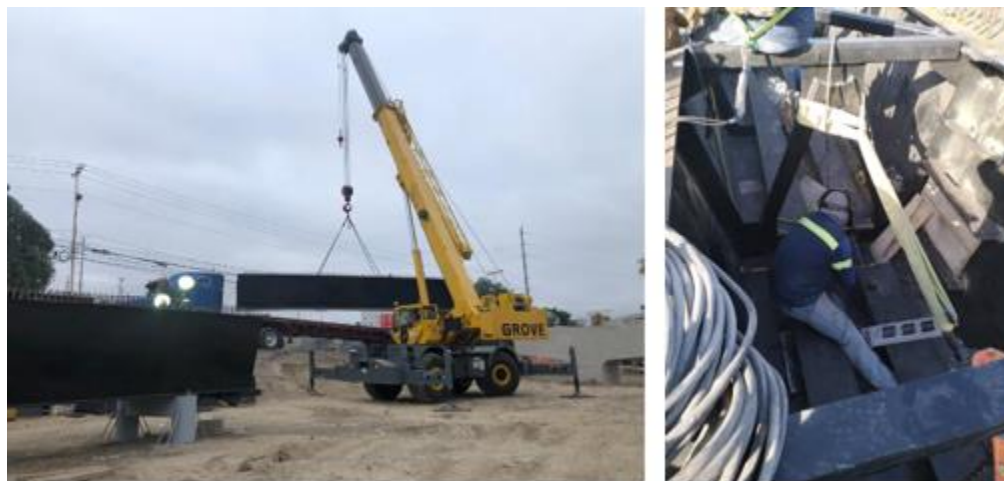
Figura 27. Ensamble de secciones de traveses

Se procedía a realizar el preensamble con la ayuda de la grúa de 80 toneladas y con dispositivos manuales como cuñas, diferenciales y gatos hidráulicos, con los cuales se manipulaba la sección hasta llegar a los radios de curvatura y las contra flechas que se indicaban.

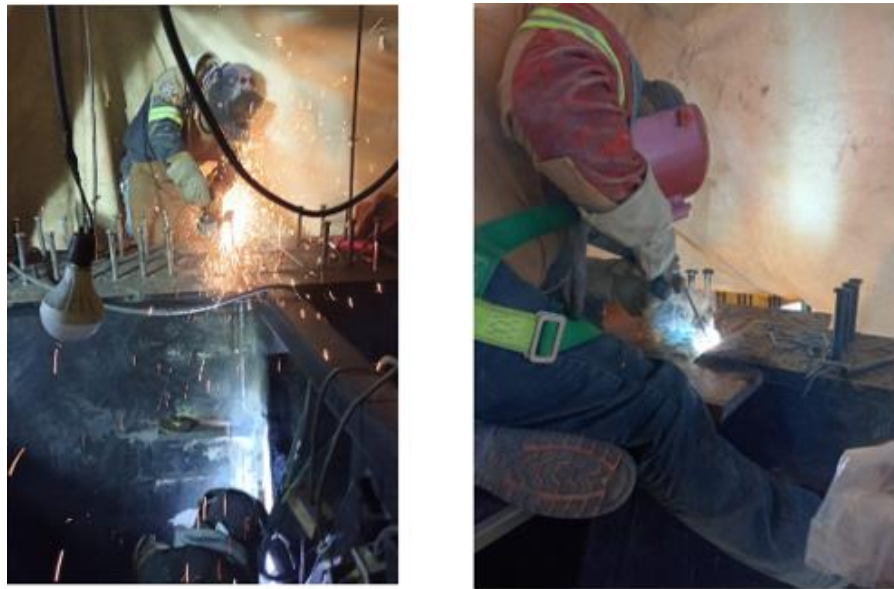
El relleno de soldadura se realiza desde el fondeo hasta alcanzar el espesor de la placa a soldar.

Después de verificar que el fondeo se había aplicado correctamente, se iniciaba el relleno de la soldadura con electrodo de 5/32". Se revisaban constantemente que las temperaturas entre pasos de soldadura fueran acordes a lo que marca en el WPS. También se checaba constantemente que entre pasos se tuviera la limpieza mecánica adecuada para asegurar la sanidad de la soldadura.

Figura 38. Relleno en patines superiores

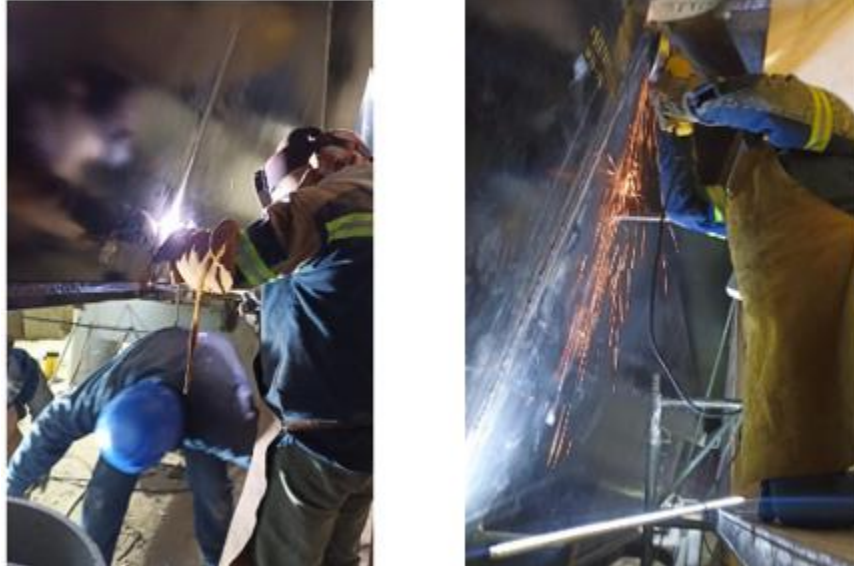
Este es el último cordón que se aplica, es la presentación final de la soldadura. En este último paso, se volvía a realizar el calentamiento del material de acuerdo con lo especificado en el WPS.

Se realizaba la aplicación de la vista con electrodo de 1/8". Una vez que se terminaba de aplicar, se realizaba la limpieza mecánica; se retiraban los golpes de arco, el chisporroteo, la escoria y con ayuda del pulidor y carda, se limpiaba el área para que el supervisor realizará la inspección visual.

Figura 39. Aplicación de vista en almas derecha e izquierda

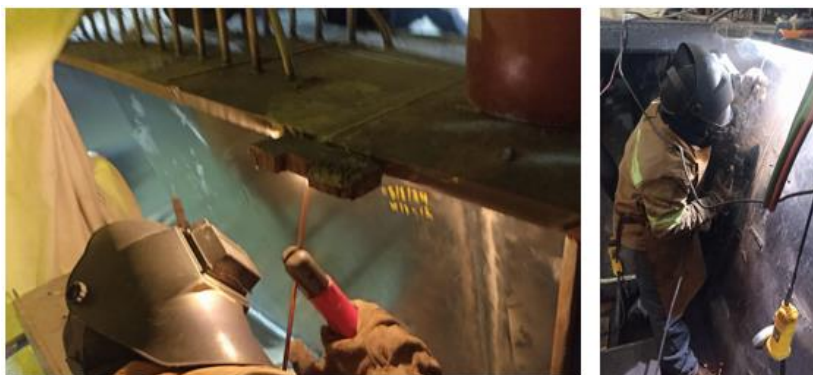
De acuerdo con los planos de taller, las soldaduras debían ser saneadas para evitar colocar una placa de respaldo. Ya que se terminaba la vista de un lado de la placa, se procedía a realizar el saneado por el lado opuesto.

Con el equipo de arco aire se retiraba parte del pase de raíz hasta descubrir una soldadura sana, se realizaba la limpieza mecánica con esmeril y rectificado y nuevamente, con el multiflama se aplicaba calor hasta llegar a la temperatura deseada. Una vez que se encontraba limpia la superficie, se aplicaba un cordón de soldadura conocido comúnmente como sello (hasta alcanzar el espesor de la placa), finalmente se aplicaba la vista y se realizaba la correspondiente limpieza mecánica del elemento.

Figura 40. Saneado en patines superiore

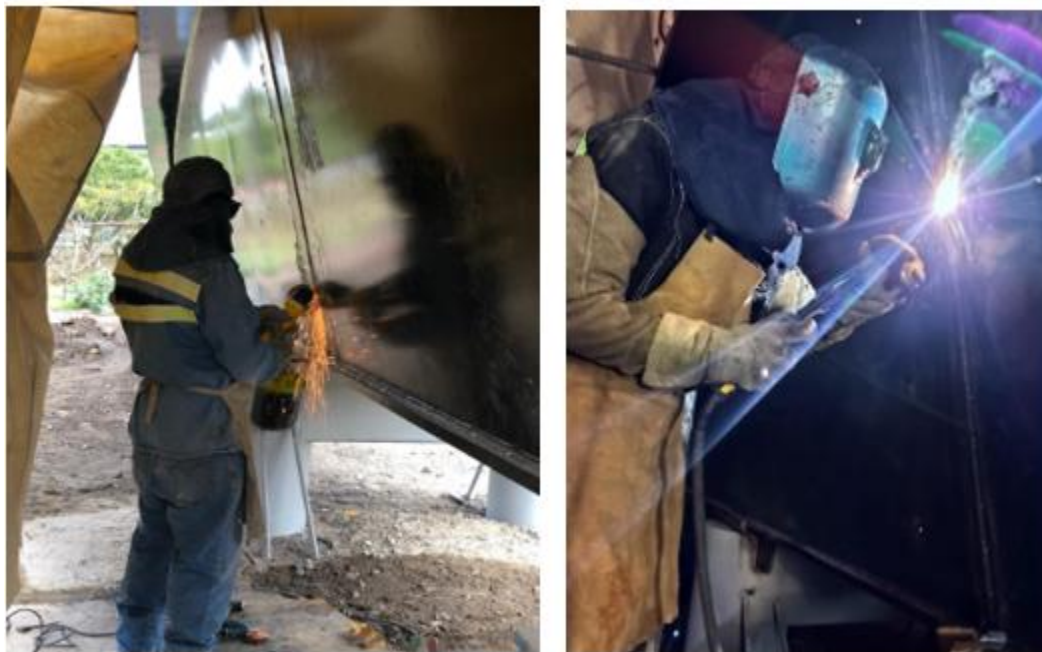
Al igual que la inspección por partículas magnéticas (MT), las soldaduras a revisar por ultrasonido (UT) tenían que haber sido liberadas previamente por inspección visual (VT) al 100% de la longitud. De igual manera, si se encontraba algún defecto en la soldadura, esta tendría que ser reparada y volver a realizar la inspección visual y el ultrasonido para que se liberara.

Figura 43. Reparación de defectos encontrados en la inspección por UT

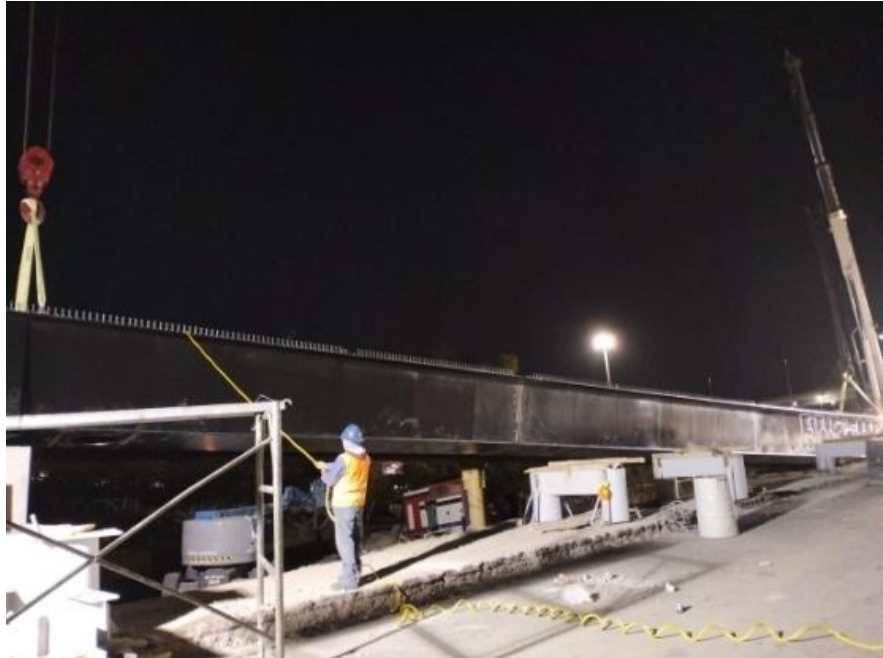
A un radio de 6 metros y con una extensión de pluma de 15.8 metros, la capacidad de la grúa es de 26 toneladas (considerando ya el factor de seguridad del 85%). Al tener dos grúas con la misma capacidad y con el mismo radio de trabajo, el peso (45 ton) se repartió entre ambas, levantando así 22.5 toneladas por grúa.

Al igual que la trabe extradós, se realizó el montaje con las dos grúas de 80 toneladas. El conformado de la trabe se realizó en una ubicación muy cercana de su posición final, para que se evitaran las maniobras de traslado.

Figura 46. Montaje de trabe intradós 3-4

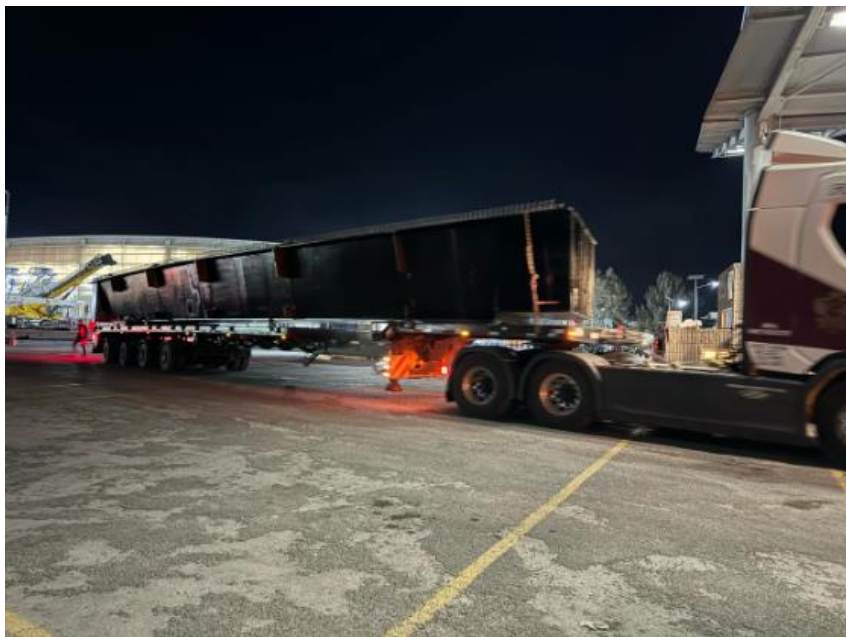
El segundo claro en montar fue el 1-2, en este claro se tenían varias fugas de agua, terreno inestable y la vialidad en funcionamiento. Por ello, se enviaron las traves completas (24 metros) listas para montar.

Figura 47. Salida de Planta de trabe intradós 1-2

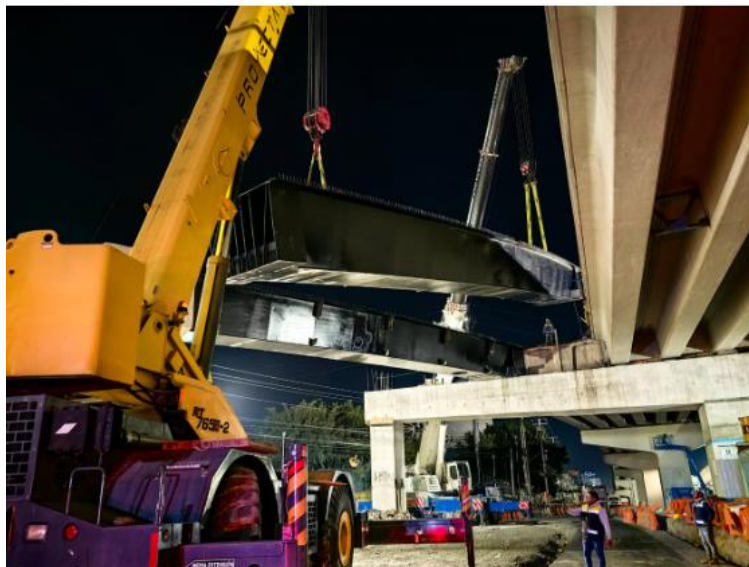
El peso levantado por cada grúa fue de 7.5 toneladas (ya que se repartió el peso entre ambas grúas). Este proceso se realizó para las dos traves T1, extradós e intradós.

Figura 49. Montaje de traves del claro 1-2

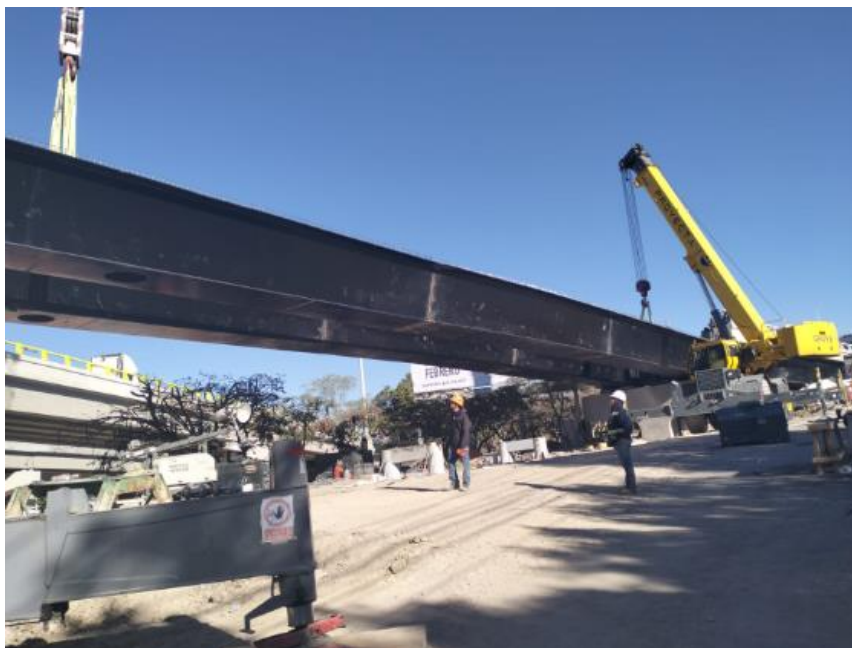
Para el claro 2-3 (el último en ser montado), se utilizaron las mismas grúas que en el claro 1-2. Se trabajaron con las mismas condiciones de carga y conservando los radios máximos de trabajo, la grúa de 80 toneladas se colocó cerca del apoyo 3 y la de 150 toneladas en el apoyo 2.

Figura 50. Montaje de traves del claro 2-3

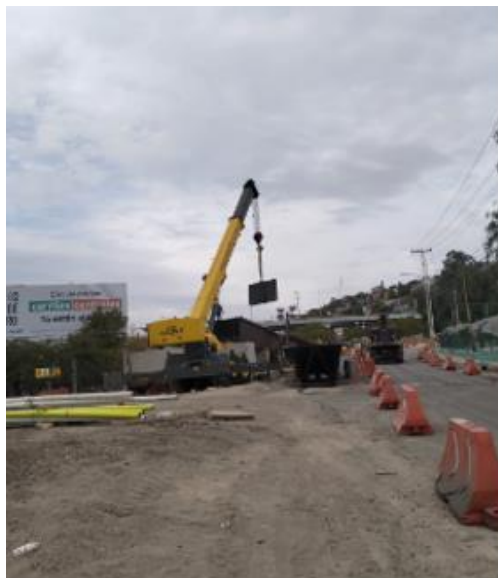
Con ayuda de la grúa titan se realizó el montaje de estos elementos. Una vez que se verificaba que el dimensional de las piezas fuera correcto, se iniciaba la soldadura en los cabezales.

Estos cabezales, también llevaron una inspección por ultrasonido, ya que hicieron juntas de penetración completa.

Figura 51. Montaje de cabezales entre traveses

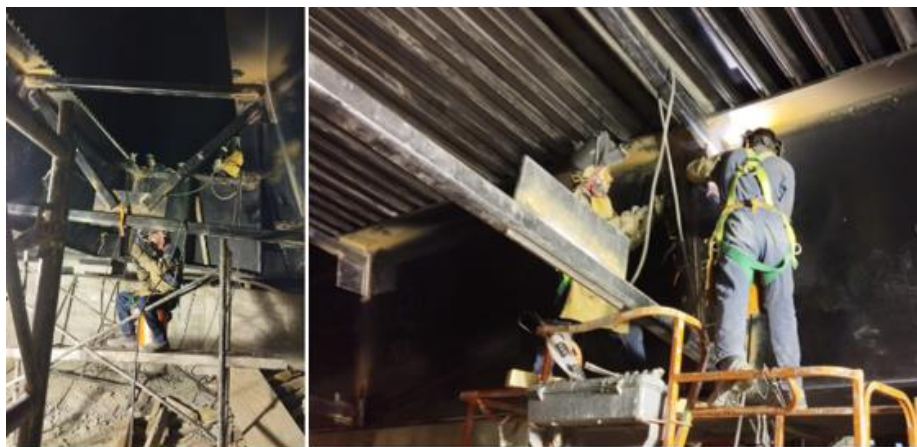
Para el claro 1-2 (el segundo en ser montado) se tuvieron que colocar 5 diafragmas, de igual forma, estos se identificaban mediante una letra empezando desde la A y terminando en la E. Este claro, tuvo la particularidad de que cada uno de los diafragmas es diferente en dimensiones.

El claro 2-3, tiene 8 diafragmas. Estos son iguales dimensionalmente, sin embargo, para identificarlos se nombraron los 4 primeros con la letra H y los siguientes cuatro con las letras I, J, K, L.

Figura 52. Montaje de diafragmas intermedios

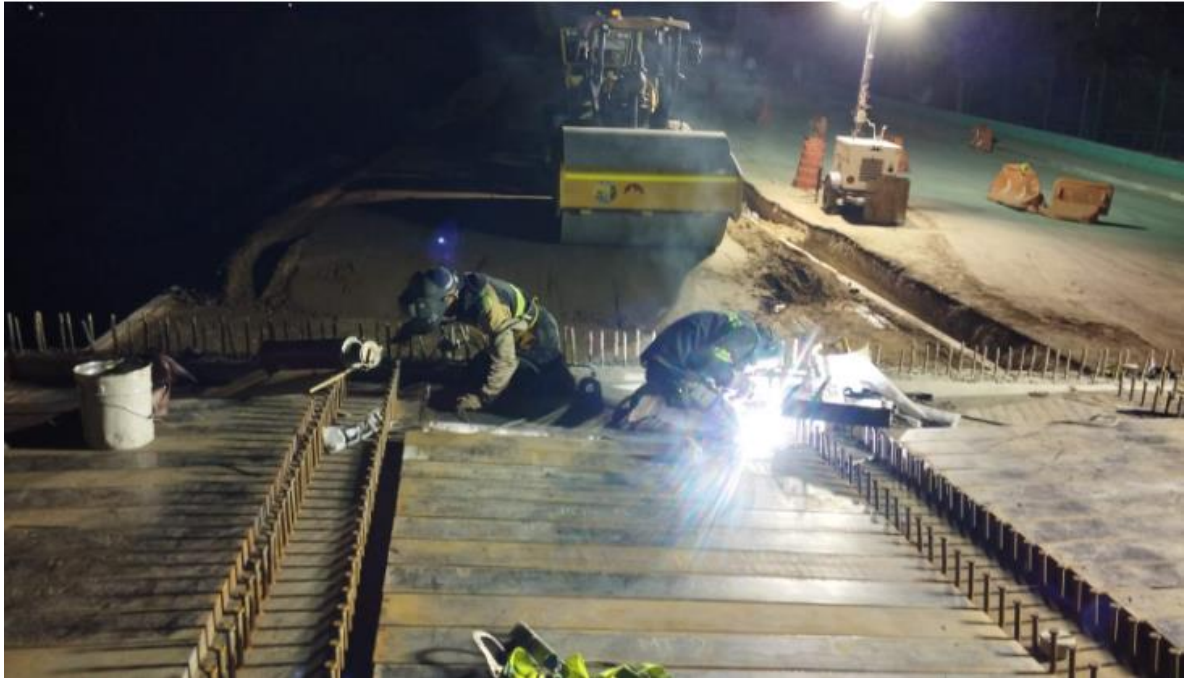
Al funcionar como una cimbra muerta, no se tenían que dejar espacios entre un monten y otro por lo que se aseguraban con puntos de soldadura.

Figura 56. Aseguramiento (punteo) de montenes en el claro 3-4

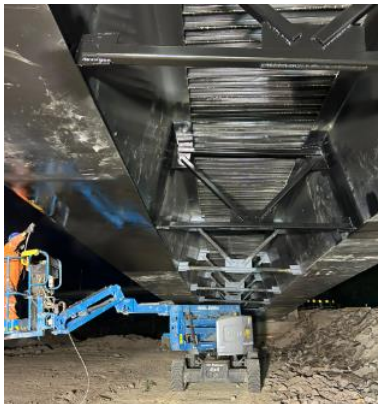
En obra se resanaron las 8 juntas principales, las placas de conexión entre traveses y diafragmas, los cabezales y las piezas puente. En general, toda el área que resultó dañada durante los procesos de descarga, conformación, soldadura y montaje de las traveses. Para estas actividades, se utilizaron máquinas de gasolina (airless) y plataformas de elevación.

Figura 57. Resane de pintura en traveses metálicas con ayuda de plataforma de elevación

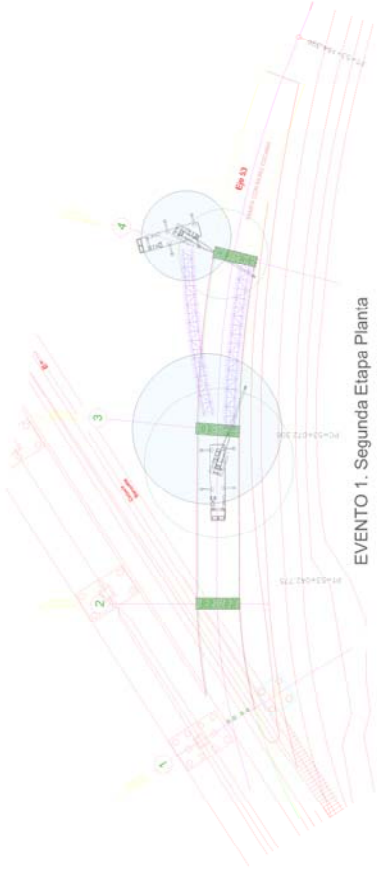
EVENTO 1. Primera Etapa Planta

EVENTO 1. Segunda Etapa Planta

- 1.- SE POSICIONA LA GRÚA 1 EN UN RADIO DE 16 M Y LA GRÚA 2 EN UN RADIO DE 9 M
- 2.- SE ESTROBA LA PIEZA Y SE REALIZA LA MANIOBRA DE MONTAJE
- 3.- INICIA EL CONFORMADO DE LOS DIAFRAGMAS INTERMEDIOS

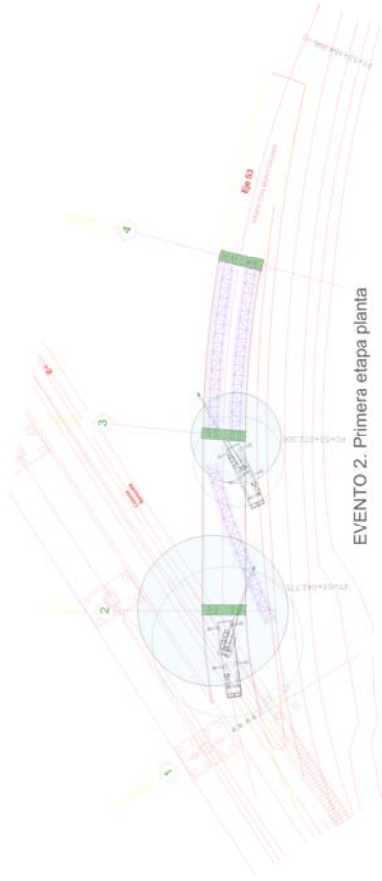
EVENTO 2. Primera etapa planta

EVENTO 2. Segunda etapa planta

- 1.- SE POSICIONA LA GRÚA 1 EN UN RADIO DE 16 M Y LA GRÚA 2 EN UN RADIO DE 9 M
- 2.- SE ESTROBA LA PIEZA Y SE REALIZA LA MANIOBRA DE MONTAJE
- 3.- INICIA EL CONFORMADO DE LOS DIAFRAGMAS INTERMEDIOS

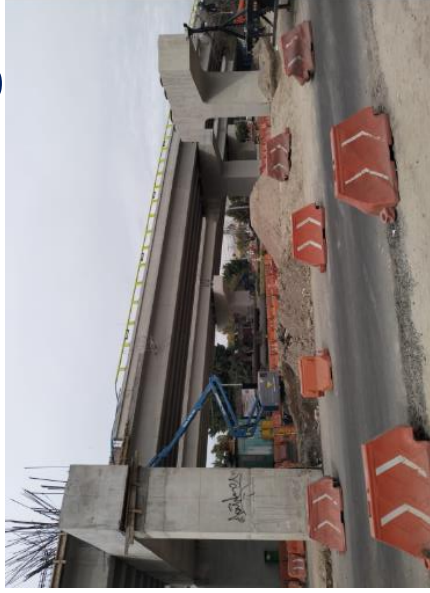
Claro 1-2 (área para montaje)

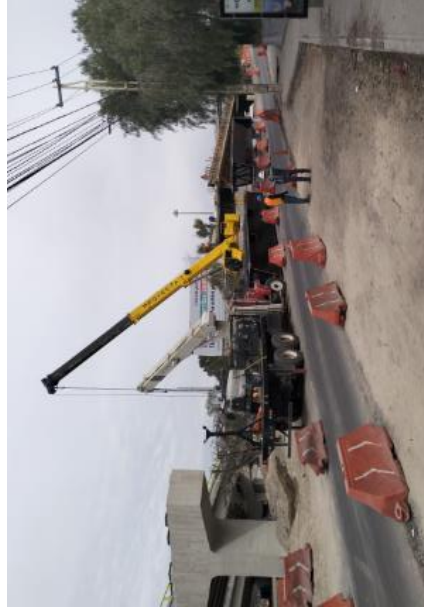
Claro 2-3 (área para conformación y maniobras con grúa)

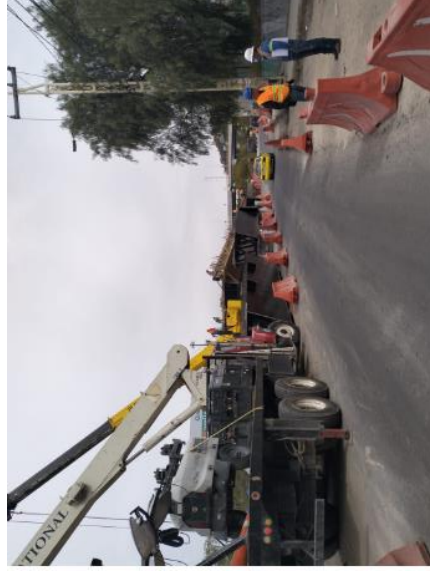
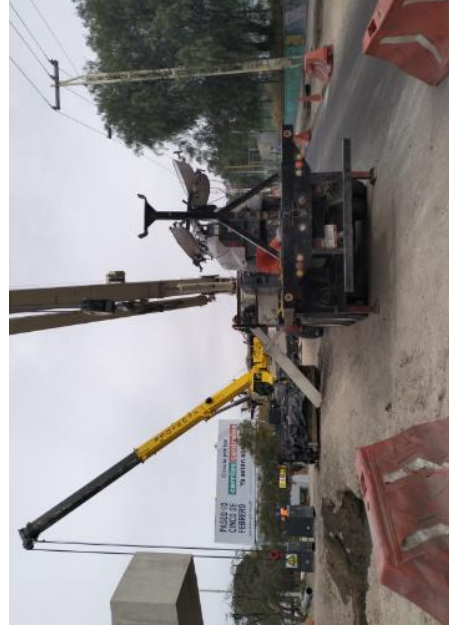
Claro 2-3 (área para conformación, maniobras y montaje con grúa)
