CAPÍTULO 3

PROCESO CONSTRUCTIVO

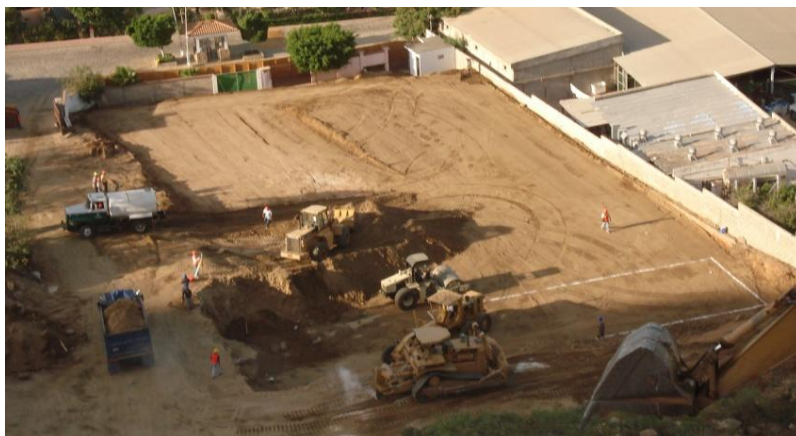
El edificio de servicios fue construido en la cota 0.00 msnm. Para el trazo del mismo se empleó la estación total, y para su nivelación se construyó un terraplén con préstamos tomados del mismo lugar; el material era blando por lo que su extracción para uso en la rasante y subrasante fue relativamente fácil. Para los trabajos de nivelación y compactación del terreno fueron empleados una motoconformadora, una retroexcavadora y un rodillo vibratorio.

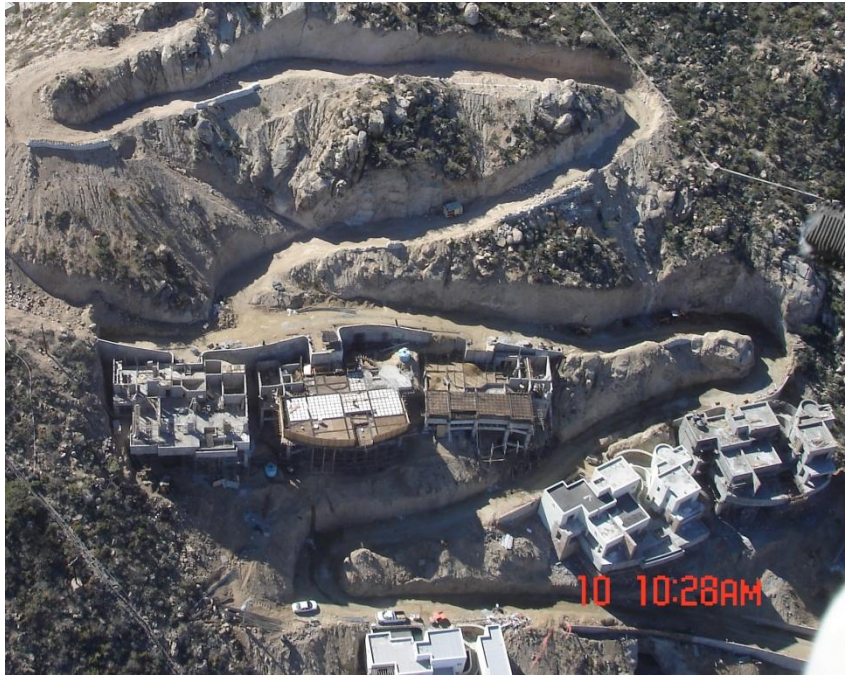
El camino se trazó y excavó en su totalidad, incluyendo la parte de la segunda etapa; su trazo fue crucial, ya que se identificaron zonas riesgosas a ser excavadas, y se pudo proceder al aseguramiento y remoción de los bloques inestables antes de la construcción de las casonas; así se pudieron evitar y reducir riesgos.

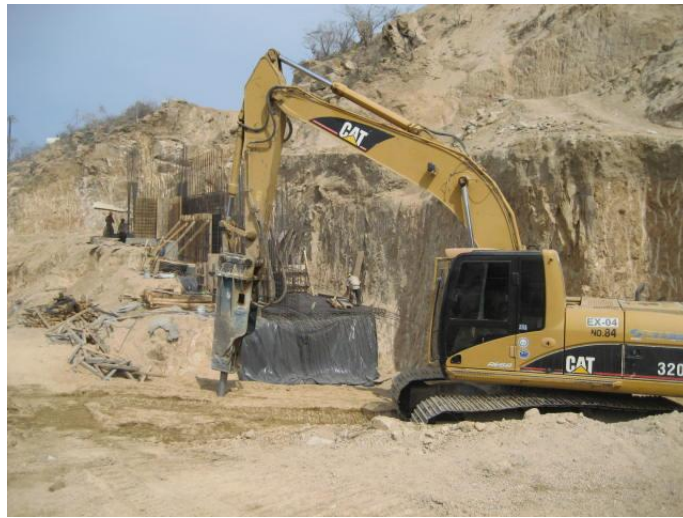
Algunos taludes en roca se cortaron de forma casi vertical, aunque sus condiciones de estabilidad debieron ser revisadas después de remover los bloques inestables. En algunos casos fue necesario reforzar y estabilizar bloques de granito con el uso de anclas, cuñas, y malla de acero. Estos trabajos fueron complementados con bermas.

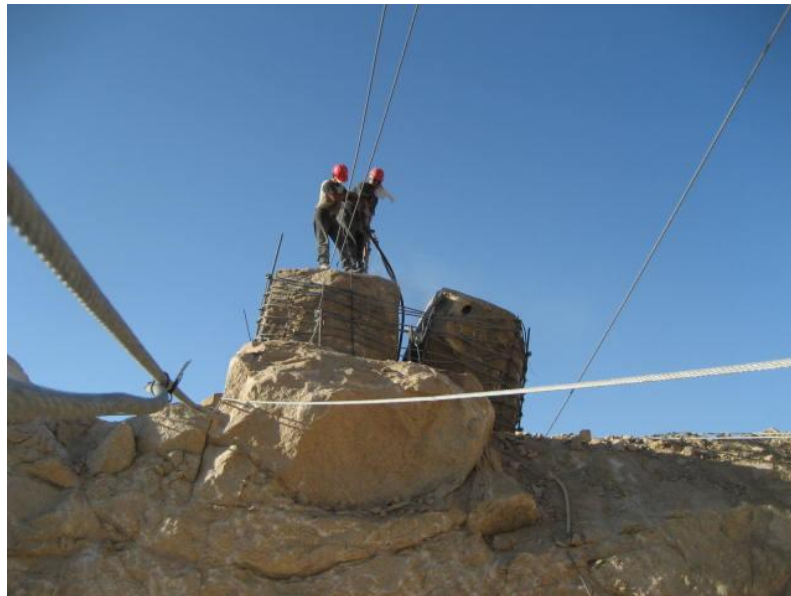
Así los trabajos de excavación y corte generaron una pérdida parcial de bloques de roca, de manera predominante en la parte alta de los taludes; estos también debieron ser removidos.

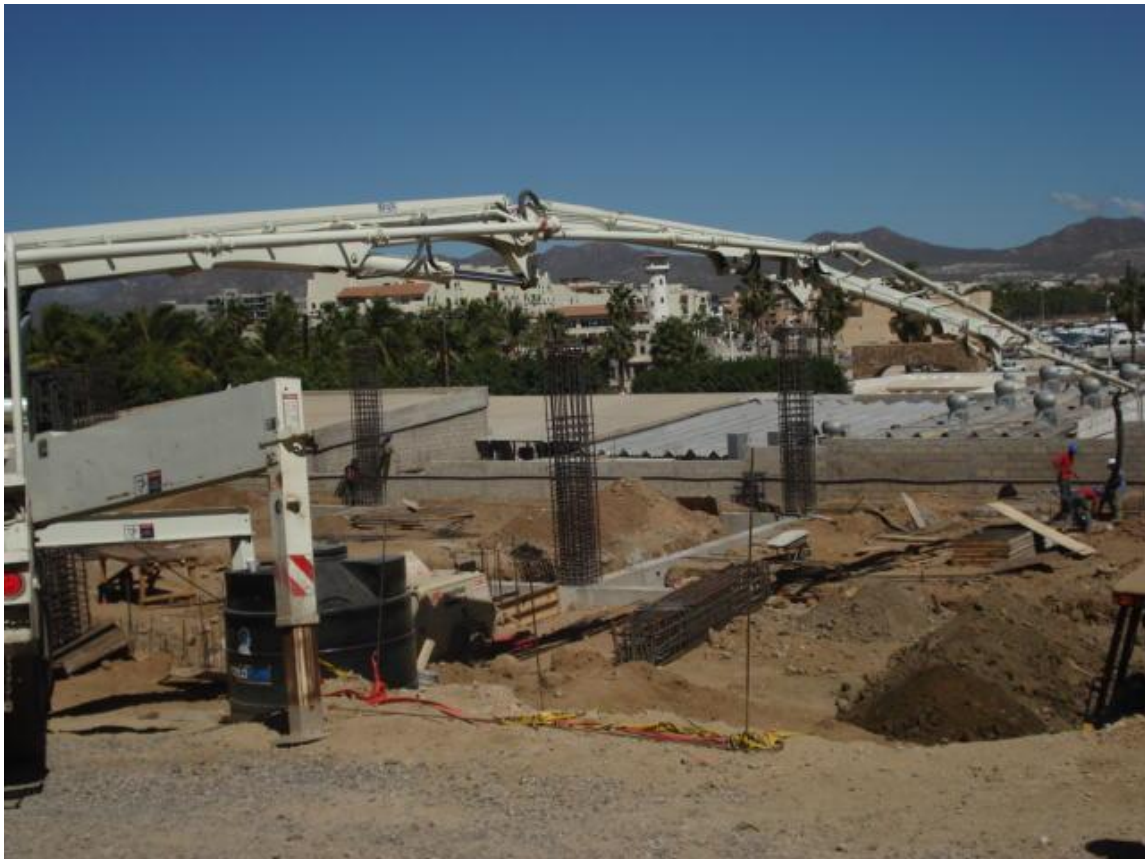
La cimentación del edificio de servicios se construyó con 18 zapatas aisladas de sección cuadrada, las cuales variaban entre 1.4 y 3.0 metros por lado. Las zapatas sirven como sustento a 18 columnas de sección constante de 0.8 x 0.8 m, con dados de 0.9 x 0.9 m de lado. Éstas están unidas entre sí por trabes de liga de sección de 0.4 m de ancho por 1.0 m de peralte. Para el armado y colado de los elementos de la cimentación se excavaron cepas dejando el sobre ancho necesario para realizar los trabajos de acero y cimbra. El edificio se construyó sobre un terraplén compactado al 90% según la prueba Proctor Estándar. Una vez colados los elementos de la cimentación las cepas se rellenaron hasta lograr las condiciones originales de compactación del terreno.

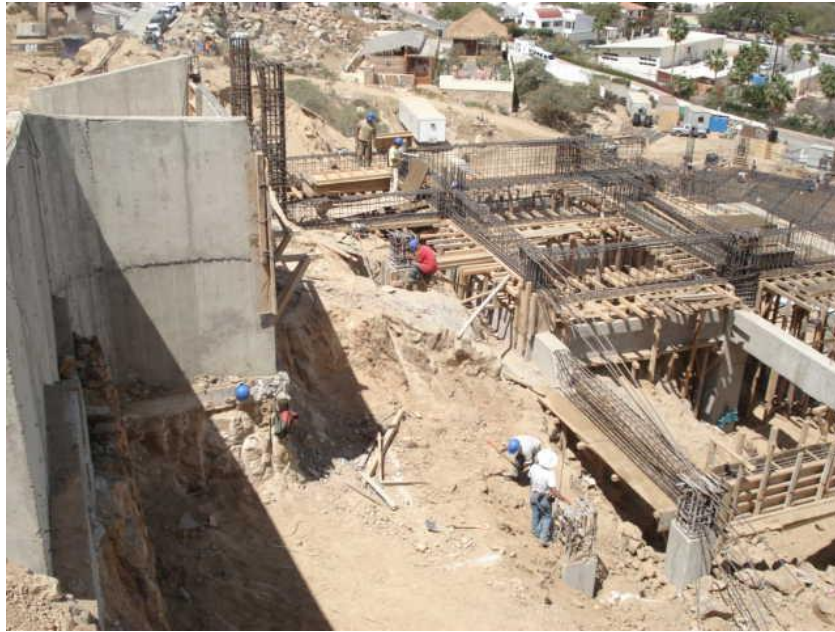
En la foto se pueden observar ya todas las columnas y traveses de la cimentación coladas y/o armadas, y en la esquina inferior izquierda la excavación casi terminada del área donde se eliminaron las columnas originales y fue construida la losa de cimentación.

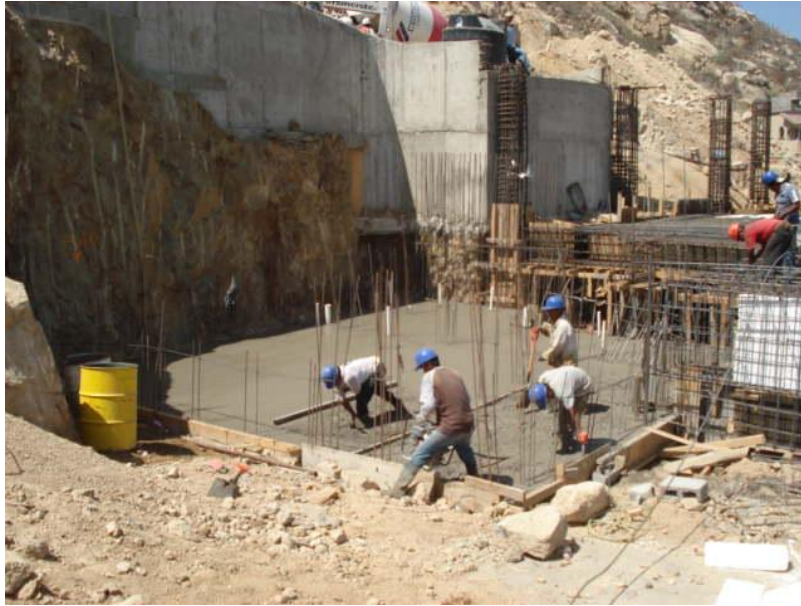
En la foto siguiente se observa ya el cambio ejecutado y la losa de cimentación siendo colada.

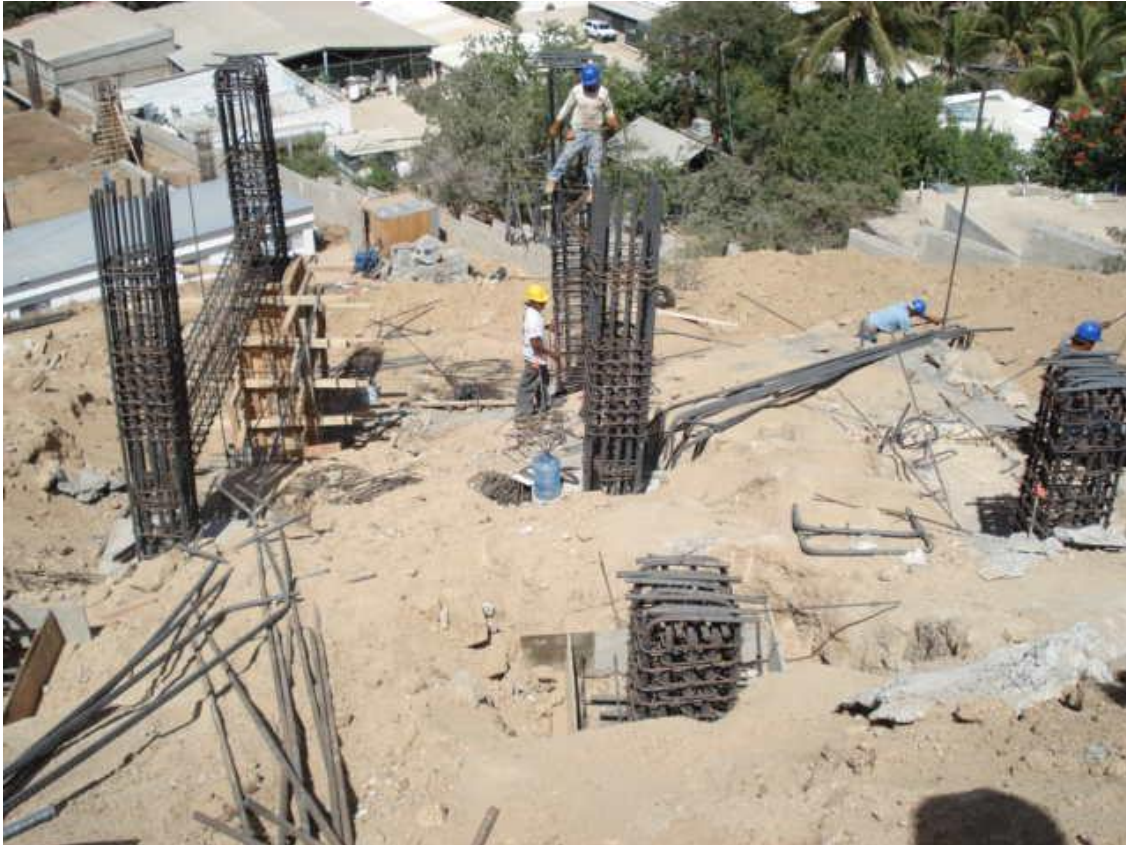
En la foto se observan las grandes diferencias de nivel de desplante que se tuvieron entre las diferentes zapatas, que, por la modificación en la configuración de la cimentación, se redujeron de 23 a sólo 17.

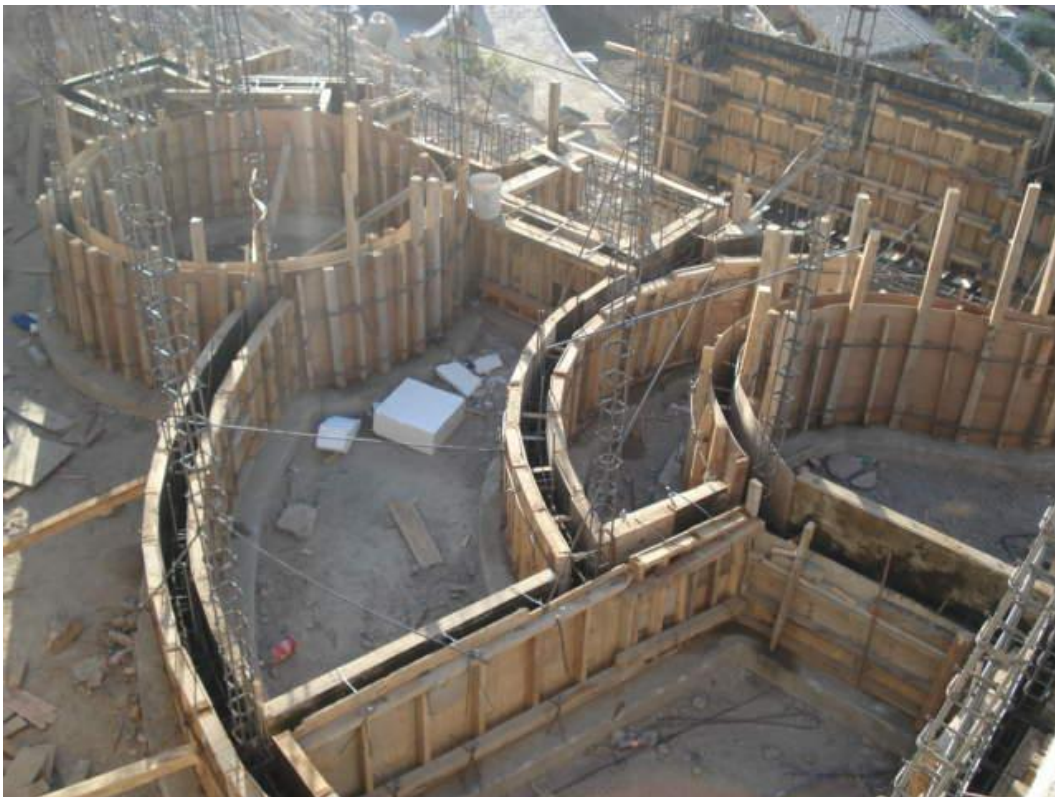
En la construcción de la cimentación de estas casonas, si bien no hubo grandes complicaciones en cuanto a proyecto, hubo aspectos importantes a cuidar. Uno de ellos el trazo de las zapatas aisladas, que aunque era un área pequeña la que éstas ocupaban, su forma, con curvas en buena parte, tuvo que ser muy cuidadosamente trazada y cimbrada, y por supuesto revisada antes de su colado, ya que sobre estas se desplantan directamente los muros de block que conforman los muros del edificio.

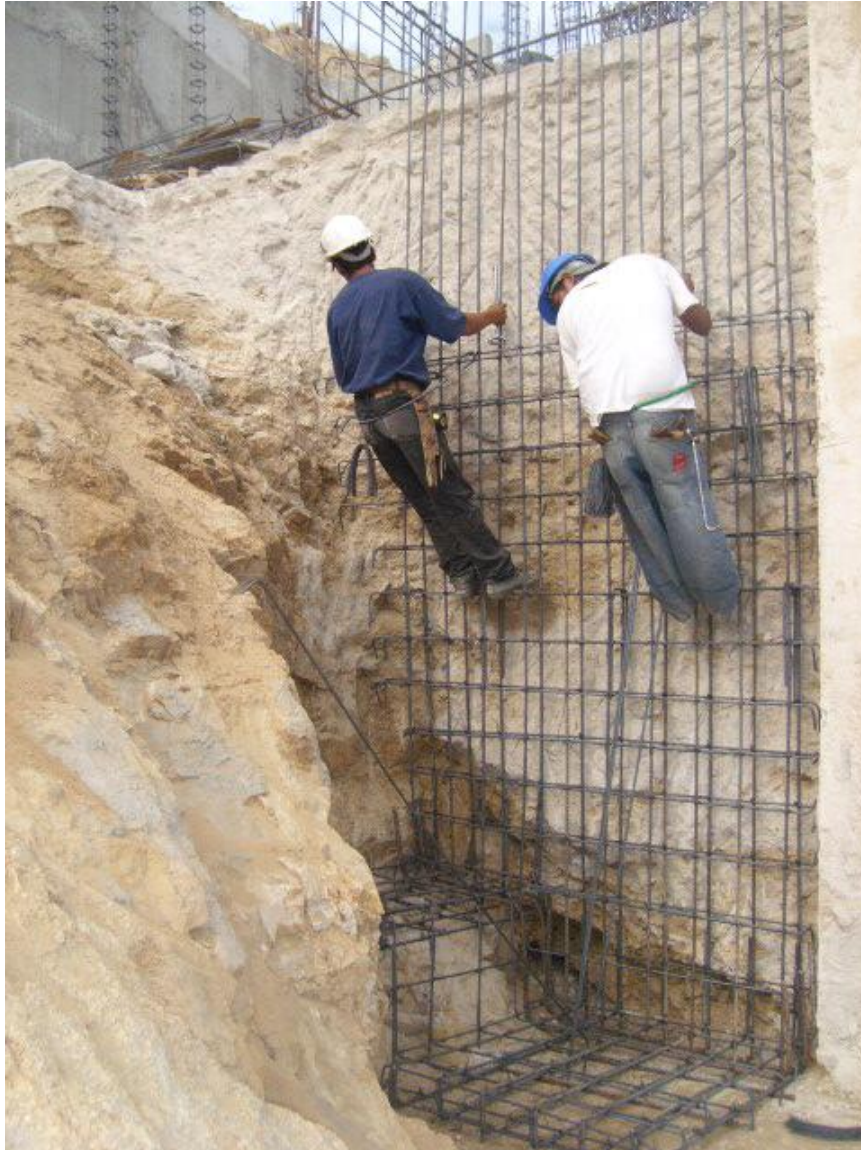
En la foto siguiente se observa la construcción de uno de los muros laterales, plasmado en el croquis anterior.

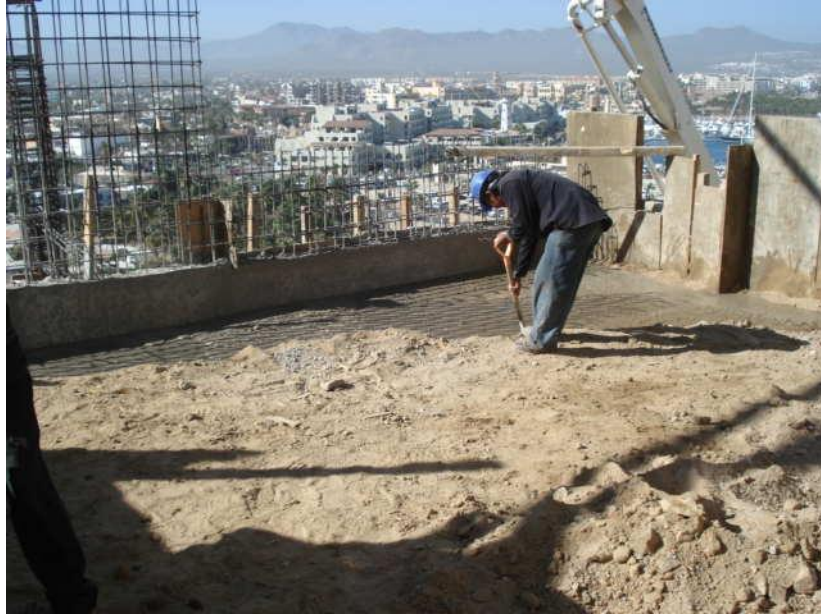
Otro aspecto en el que tuvo que tener cuidado al momento de la ejecución de la cimentación, fue al realizar el relleno del área de las zapatas corridas, ya que debido al gran volumen y la premura que existía por terminar cada una de las edificaciones se optó por el uso de relleno fluido de 40 kg/cm². Debido al gran empuje que este material ejerce sobre el muro de contención, este último tuvo que ser apuntalado siempre al momento de llevar a cabo el relleno, para de esta manera evitar que se fisurara o fracturara.

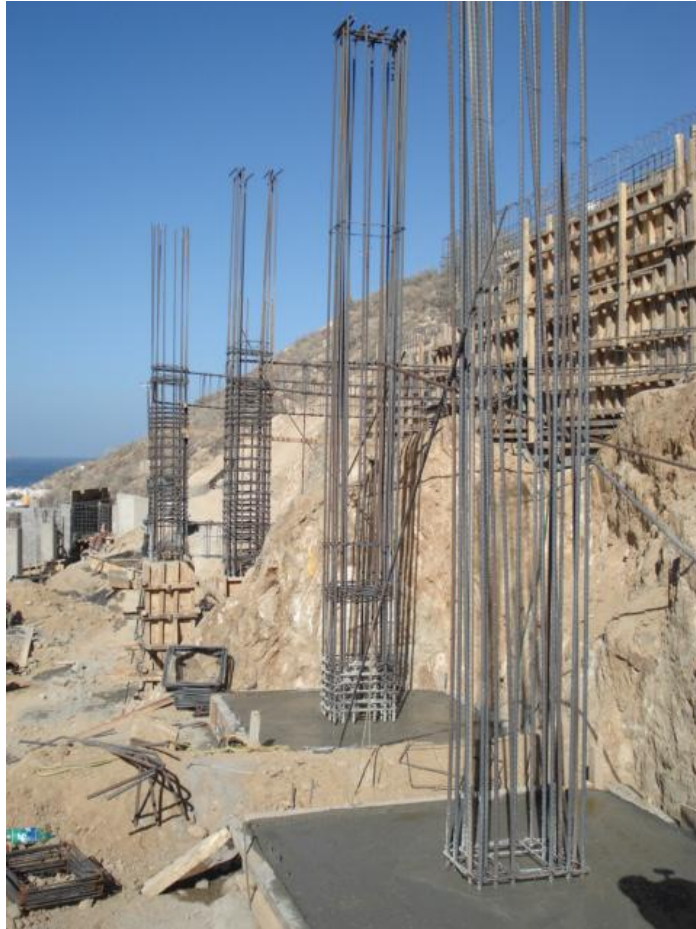
En la imagen mostrada a continuación se muestra físicamente como se ligaron las columnas al muro de contención.

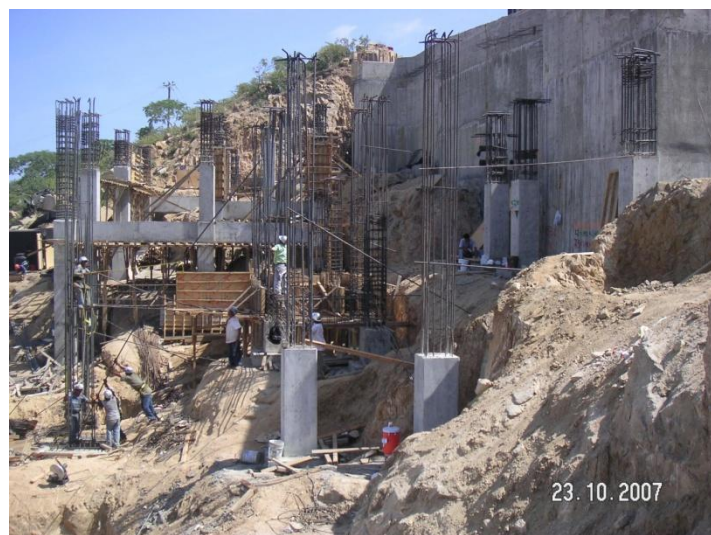
En la foto que se muestra a continuación se puede observar la configuración de estas casonas, con únicamente zapatas, trabes de liga y columnas, las cuales alcanzaron alturas de hasta 15 m desde el nivel de desplante de las mismas hasta el primer nivel útil del edificio.

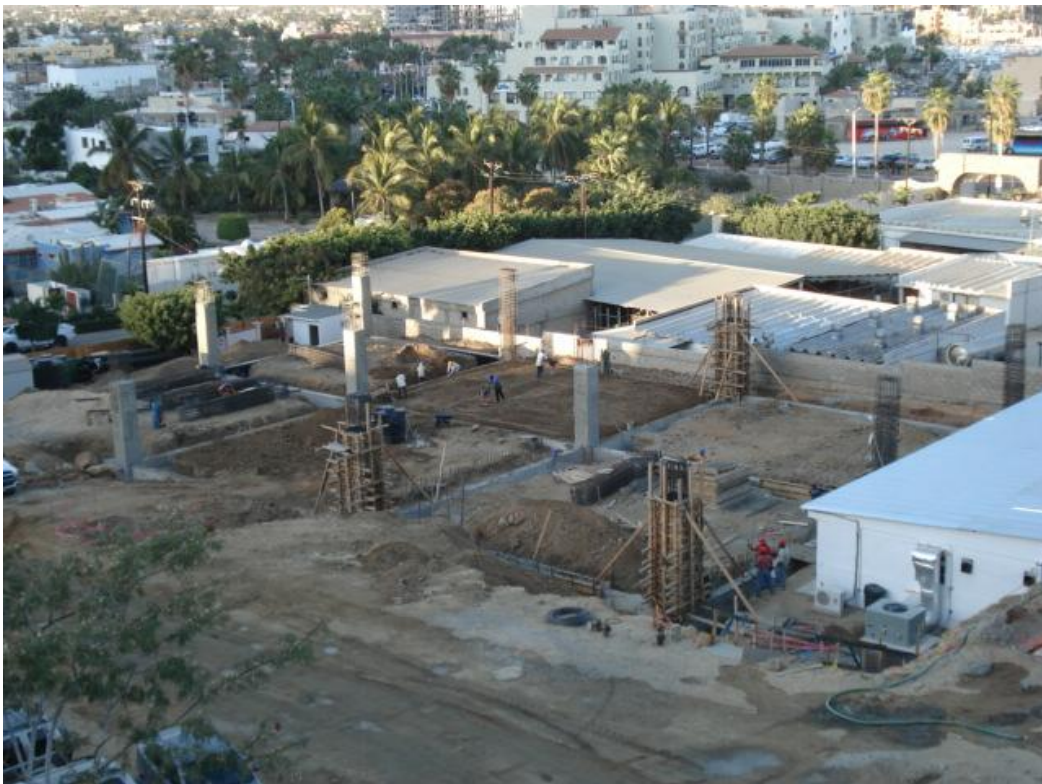
La estructura del edificio de servicios es una estructura muy simple y simétrica, por lo que no presentó grandes dificultades en su construcción.

Su estructura está formada por 18 columnas, 16 que forman el cuerpo principal, y dos más que sirven como sustento al área de acceso. Las columnas tienen una sección de 0.8 x 0.8 m.

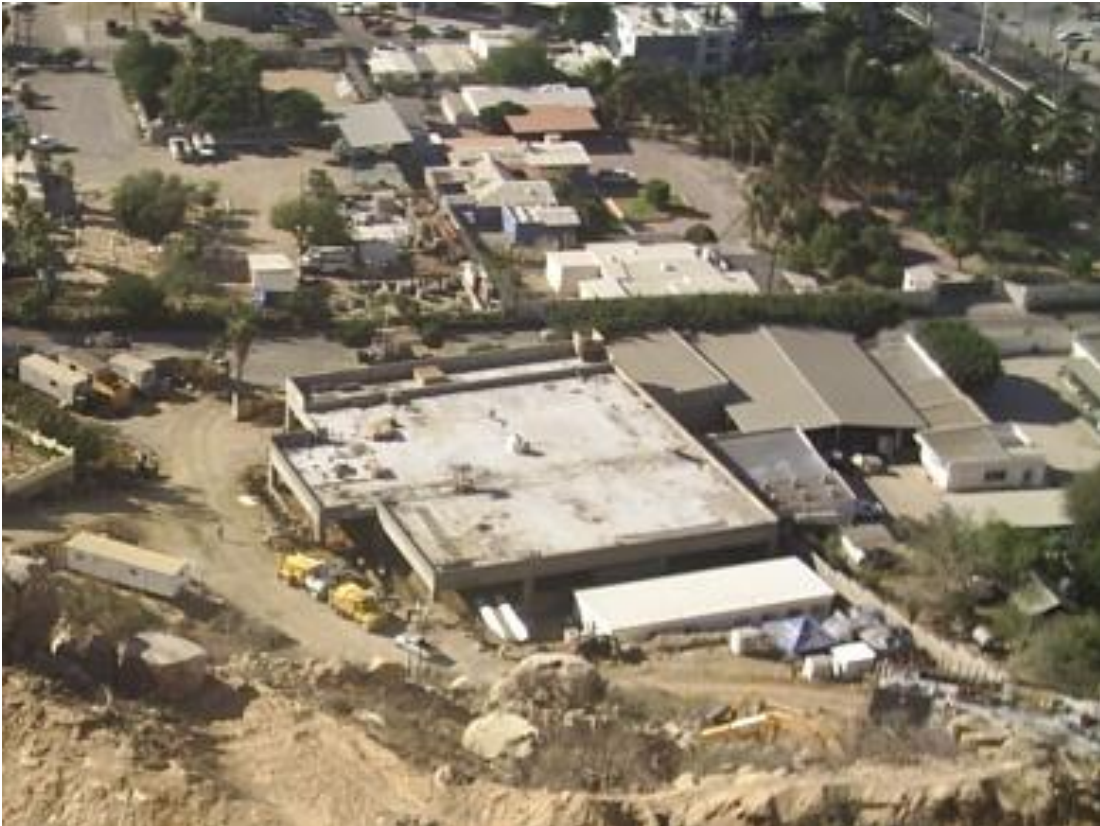
La losa tapa del edificio fue colada en dos aguas, ya que en la parte de arriba del mismo se encuentran dos canchas de tenis, y fue necesario dar pendientes para evitar encharcamientos de agua al centro y mantener libre de agua el área de juego.

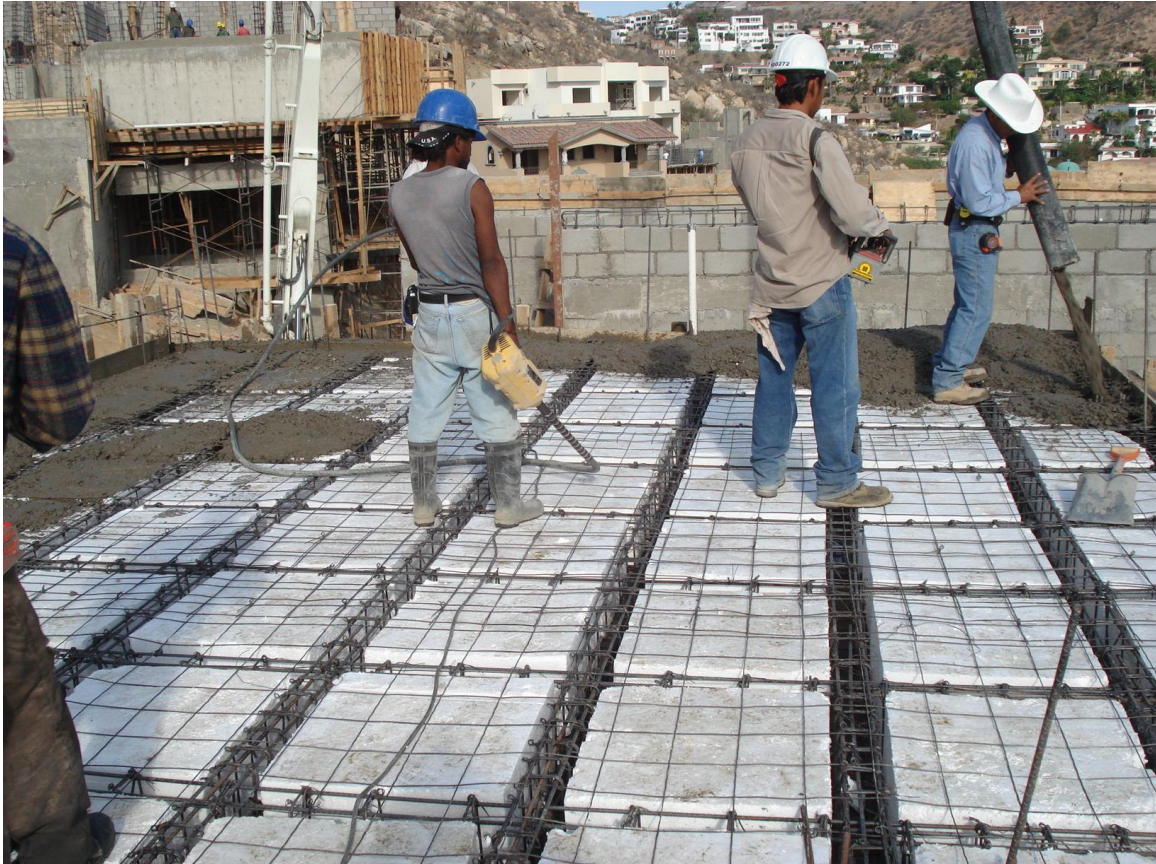
En la siguiente fotografía se observa el armado típico de las losas del proyecto, con las nervaduras –a base principalmente de varilla del No. 3 y estribos de alambroñ-, el casetón de poliestireno y la malla electrosoldada.
