**INYECCIÓN DE MACIZOS ROCOSOS
"EJEMPLO DE APLICACIÓN: P.H. EL CAJÓN"**

Tesis Profesional

**Para obtener el Título de
Ingeniero Civil**

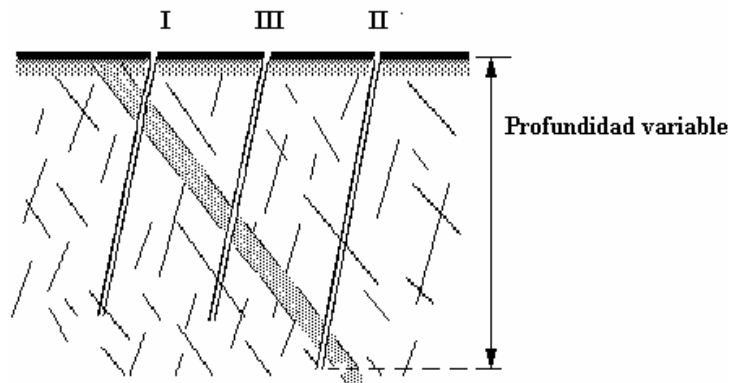
2.6.2 De Consolidación

Es un tratamiento cuyo propósito, es el de mejorar las propiedades mecánicas de la roca de cimentación, mediante la inyección de lechadas de agua - cemento, que sellen grietas y fisuras a través de barrenos distribuidos en una plantilla de 1.5 a 3.0 metros en ambos ejes del plinto y a una profundidad de 20 metros.

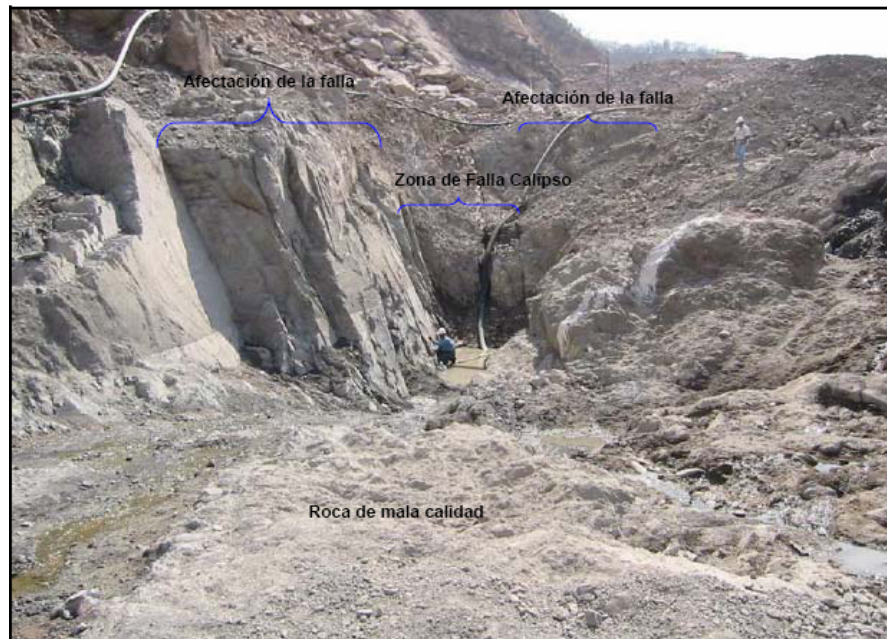
Falla Calipso en el cauce del río, viendo hacia aguas arriba.

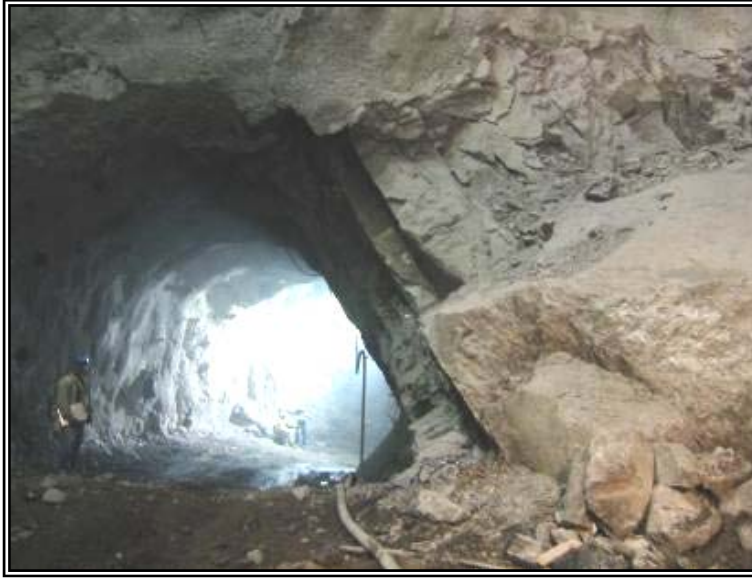
Parte más baja del tímpano norte de casa de máquinas donde se aprecia el dique-falla donde presentó condiciones inestables

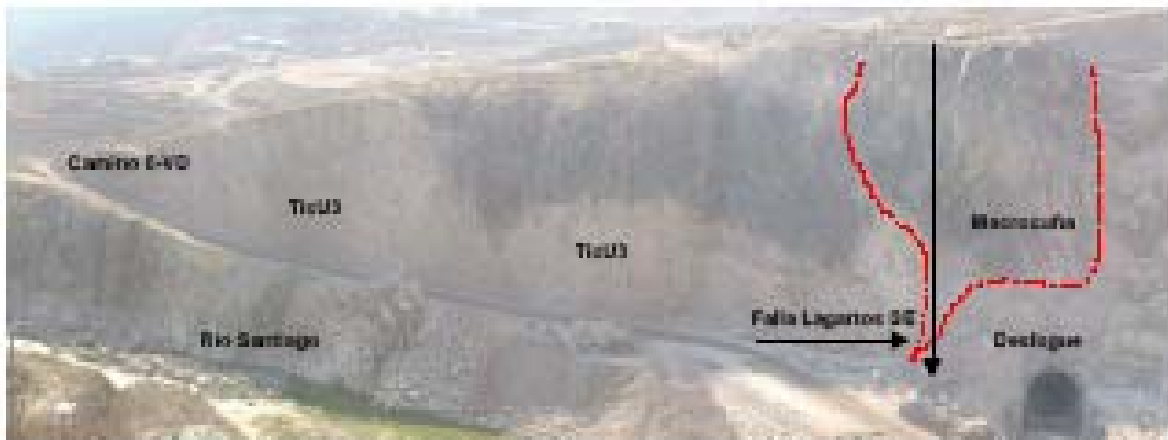
Vista Panorámica del Banco de roca y del camino 8-MD, en donde se alcanzan a observar las características de la roca.

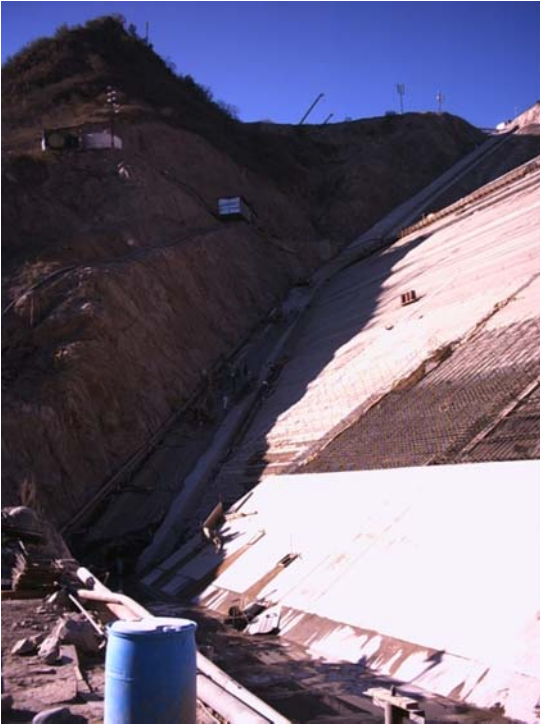
Foto. 1 Vista del Plinto (margen izquierda)

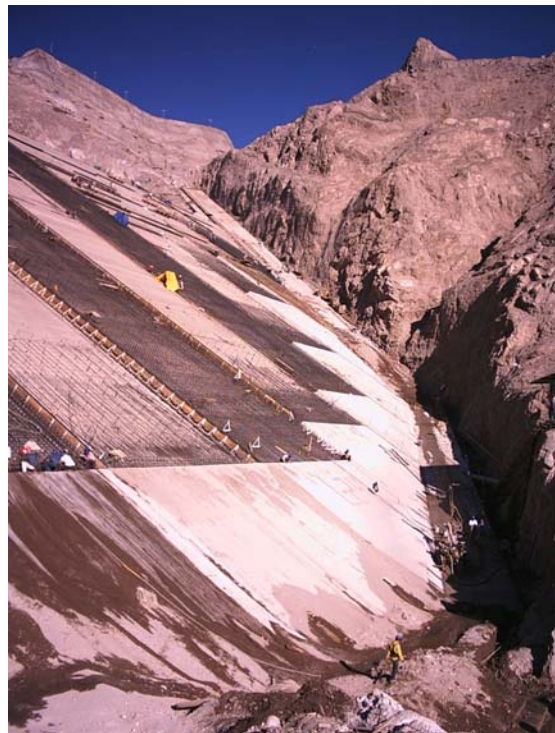
Foto. 2 Vista del Plinto (margen derecha)

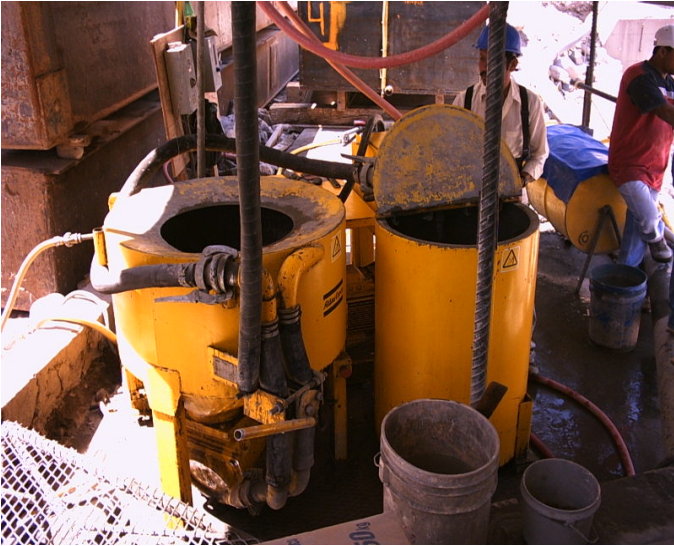
Foto. 3 Equipo de inyección Atlas Copco

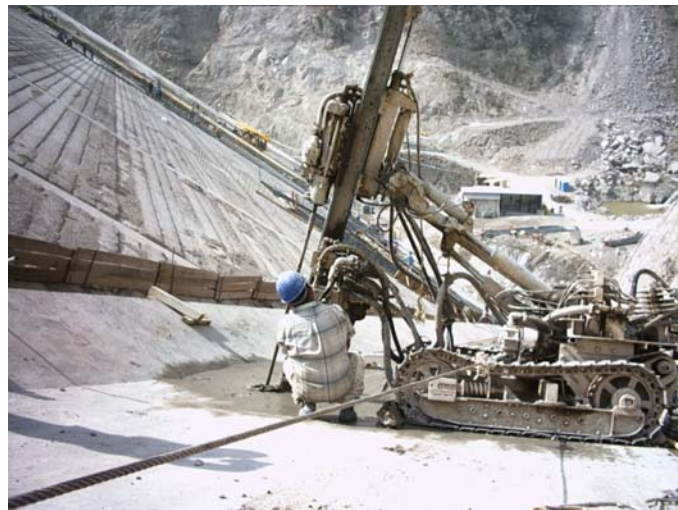
Foto. 4 Perforación en plinto (track drill)

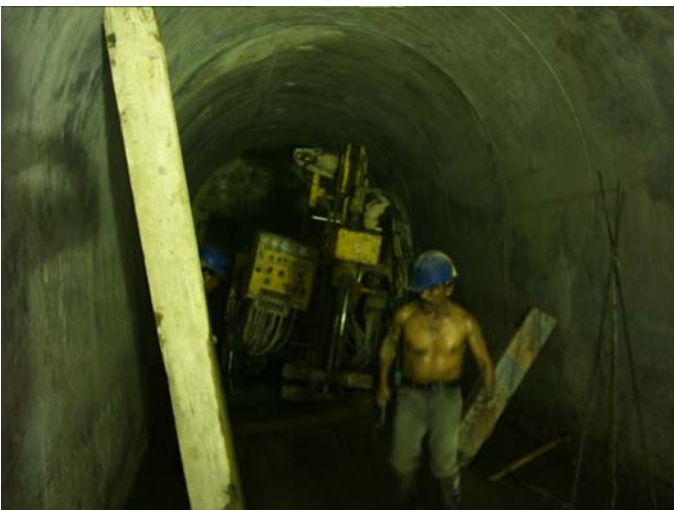
Foto. 5 Perforación en GD2 (mustang)

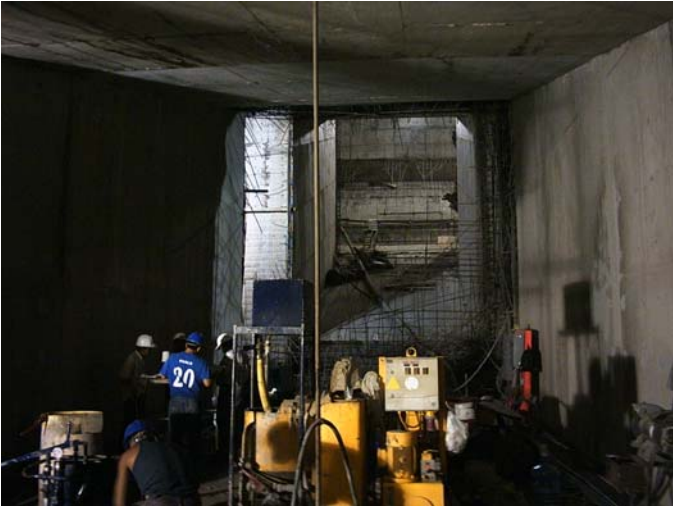
Foto. 6 Inyección en Codo de Aspiración

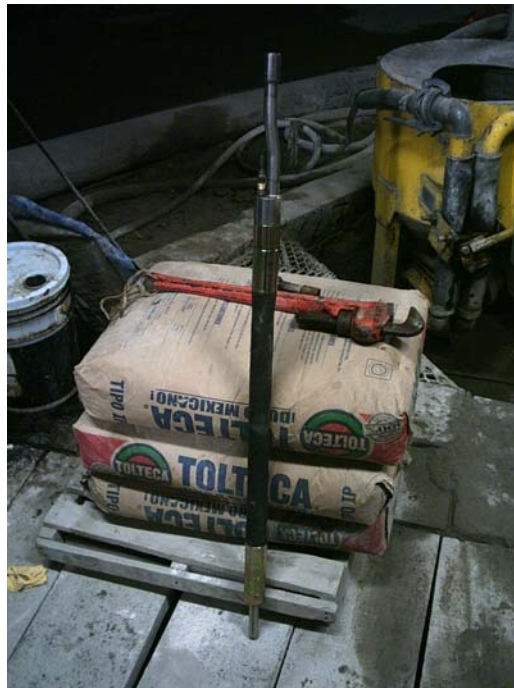
Foto. 7 Obturador Neumático de 1 1/2"

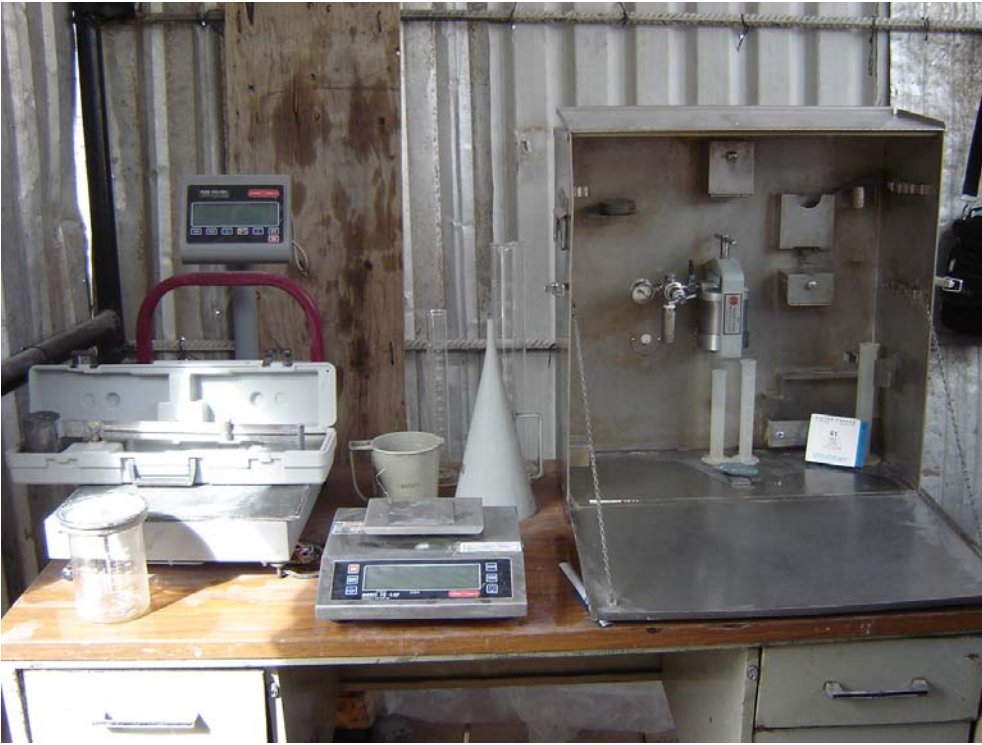
Foto 8. Equipo para pruebas de lechada de inyección

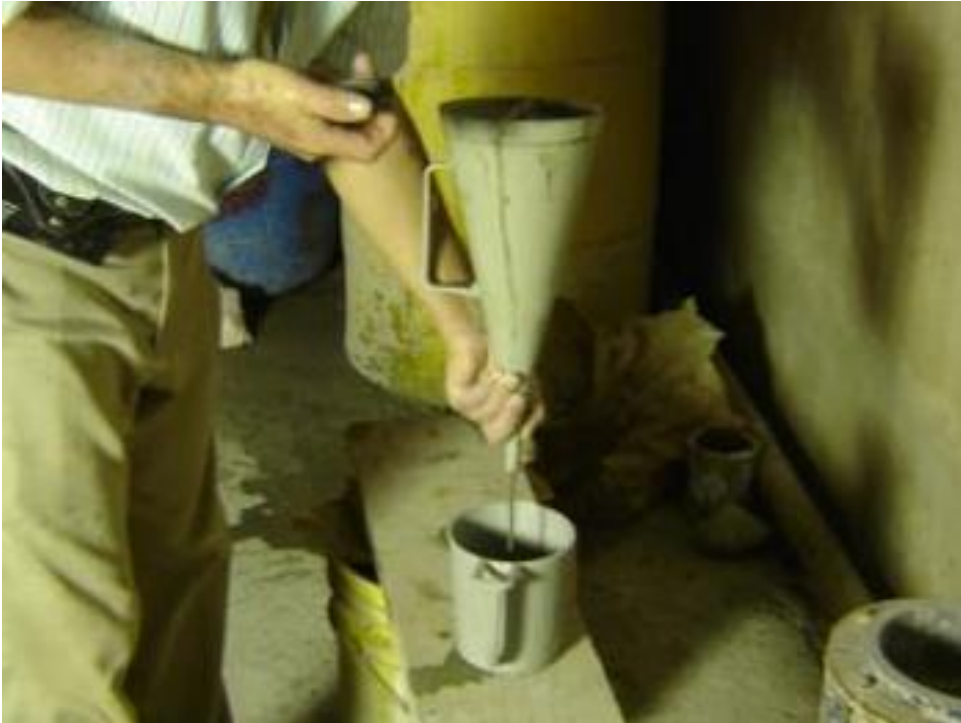
Foto 9. Prueba de Viscosidad

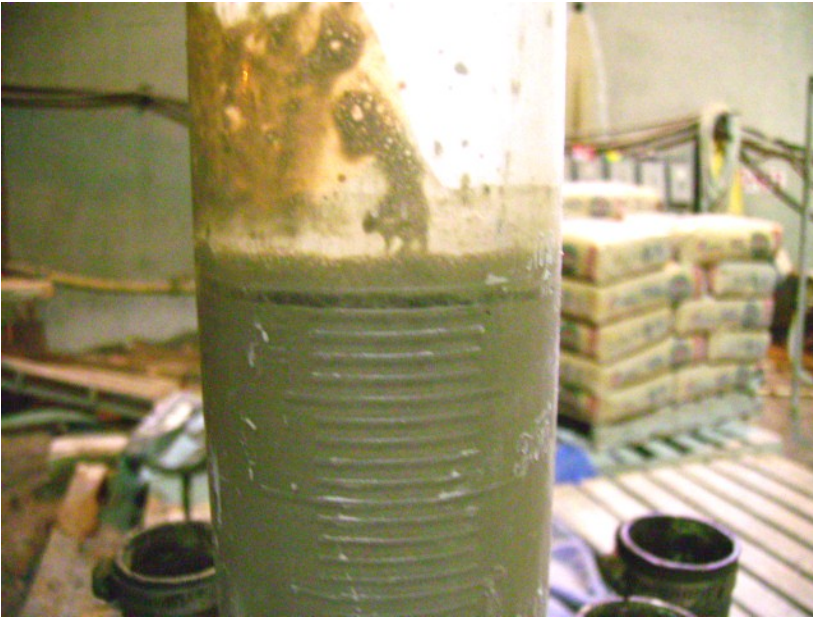
Foto 10. Prueba de Decantación
