UNIVERSIDAD NACIONAL AUTÓNOMA DE MÉXICO

FACULTAD DE INGENIERÍA

**Comportamiento sísmico de
columnas de concreto reforzado
rehabilitadas con encamisados de
acero y con diferente medio de
contacto**

TESIS

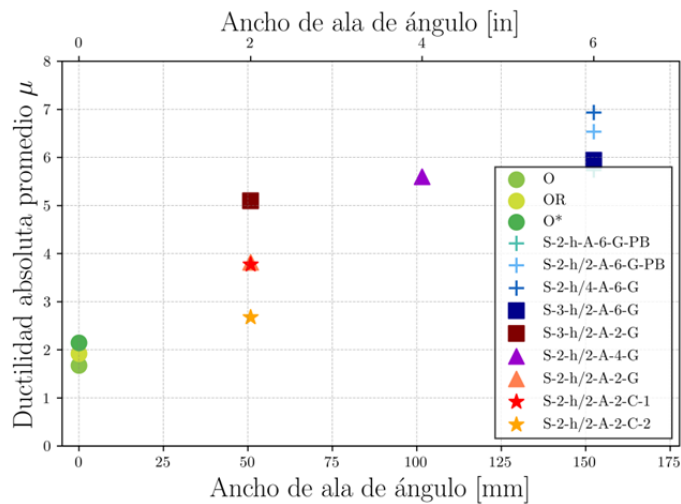
Figura 1.6 Ductilidad absoluta en cada espécimen (Alcocer et al., 2024).

De la Figura 1.3 a la Figura 1.6 se presentan los resultados obtenidos en las pruebas de cada espécimen. En la Figura 1.3 se observa que las columnas con encamisados de acero incrementaron su capacidad resistente a fuerza lateral hasta 14.6% respecto a la capacidad de la columna original. En la Figura 1.4 se observan dos tipos de curvas. Las curvas de las columnas O, O* y OR que alcanzan una caída de la rigidez de 97% a una distorsión de 2% y las curvas de las columnas encamisadas que tienen una tendencia parabólica y cuya rigidez se había degradado en un 74% para una distorsión de 2%. En la Tabla 1.2 se muestra la ductilidad obtenida por cada columna, las columnas con ángulos de 6 pulgadas fueron las más dúctiles, mientras que las columnas de control fueron las menos dúctiles. Por otra parte, en la Figura 1.6 se puede apreciar que hay una relación proporcional entre el incremento en la ductilidad y el ancho del ala del ángulo (Alcocer et al., 2024).

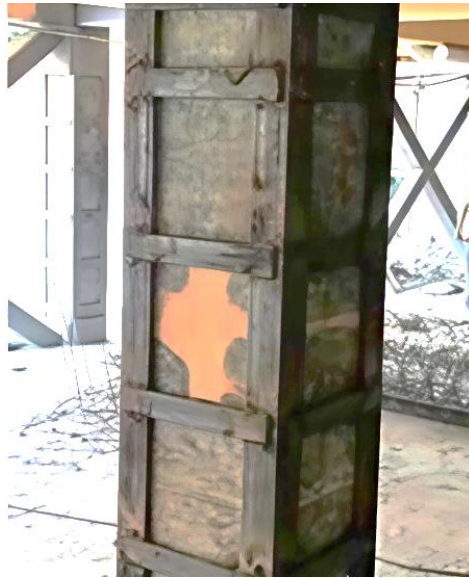
Figura 1.7 Columna encamisada con acero (Alcocer et al., 2019).

Los ángulos y las soleras incrementan el confinamiento de la columna y como consecuencia, mejoran su resistencia a cortante y su capacidad de desplazamiento lateral.

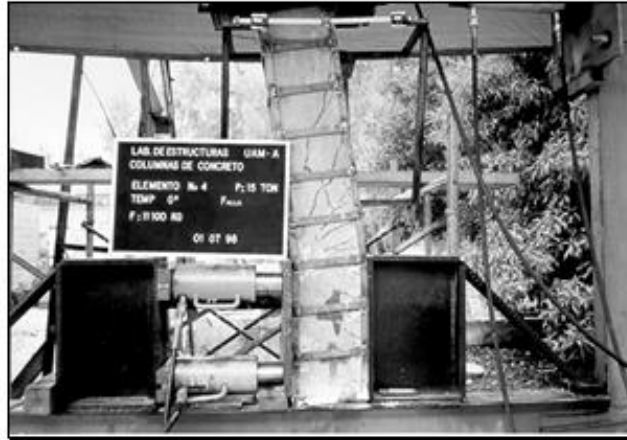
Figura 1.10 Falla común de un espécimen (González et al., 2007).

Después de realizar las pruebas se llegó a la conclusión de que las columnas encamisadas mostraron un comportamiento adecuado para resistir fuerzas cortantes. Las resistencias experimentales obtenidas fueron mayores que las calculadas con lo que establecía la norma en ese entonces, considerando que las soleras trabajaban como si fueran estribos interiores. Por otro lado, es recomendable usar resina entre la camisa y el concreto, de lo contrario, se producirán deslizamientos de la camisa que tendrán como consecuencia una mayor degradación de la rigidez (González et al., 2007).

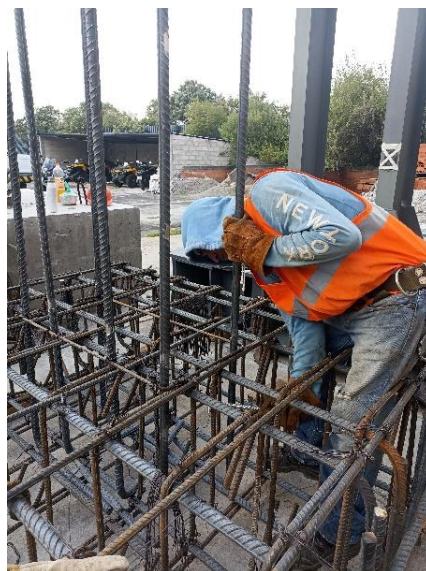
Figura 2.6 Realización del armado de acero.

Al terminar de lijar, se unieron las piezas del armado con alambre según lo indicado en los planos para obtener el armado de la columna. Como se observa en la Figura 2.6, primero se hizo el armado de la zapata y después el de la columna. Al concluir el armado, se colocaron tubos de PVC de 3 pulg de diámetro en las zapatas para pasar por ahí las barras para anclar la columna con la losa de reacción.

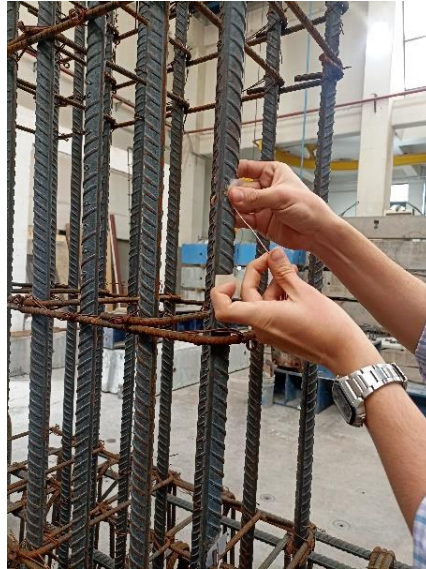
Figura 2.7 Colocación de un deformímetro eléctrico en la barra de acero.

Para colocar los deformímetros eléctricos se limpió con acetona y algodón la zona designada para estos. Los deformímetros se pegaron en esas zonas empleando un catalizador y pegamento especial para ese fin (Figura 2.7). Para evitar que los deformímetros se dañaran se cubrieron con cinta de aislar vulcanizada, con una gasa y con resina.

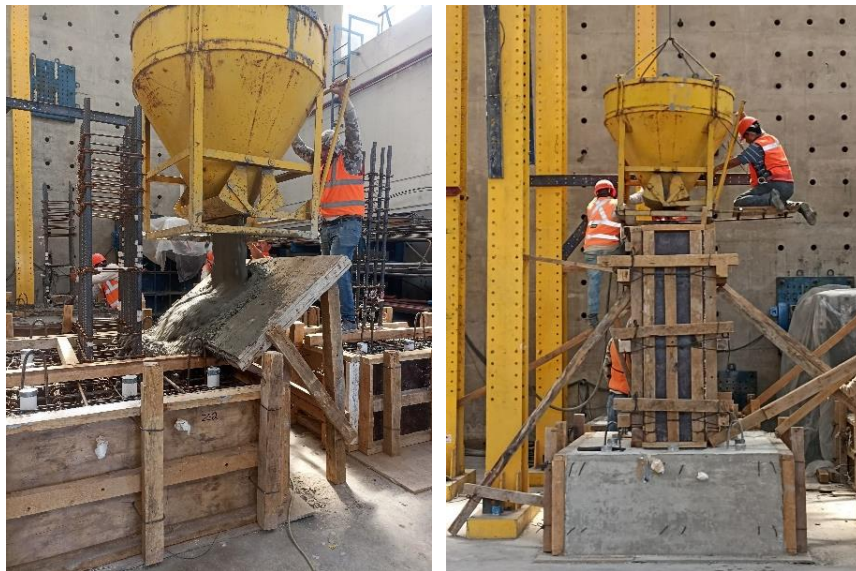
Figura 2.10 Colocación del concreto. A la izquierda de la zapata, a la derecha de la columna.

Primero se colocó el concreto de la zapata. Como se observa en la Figura 2.10, el concreto se vertió dentro de la cimbra de madera con ayuda de una bacha. El concreto se fue distribuyendo de manera uniforme, y a su vez, se compactó para eliminar las burbujas de aire y para asegurar una buena compactación. Dos días después de la colocación del concreto, se descimbró la zapata y se procedió con el curado del concreto. Después de 28 días se realizó la colocación del concreto de la columna. También se utilizó la bacha para transportar y vaciar el concreto, se distribuyó de manera uniforme y se compactó con un vibrador eléctrico para eliminar las burbujas de aire. La columna se descimbró 72 horas después y posteriormente se curó el concreto con ayuda de una manguera.

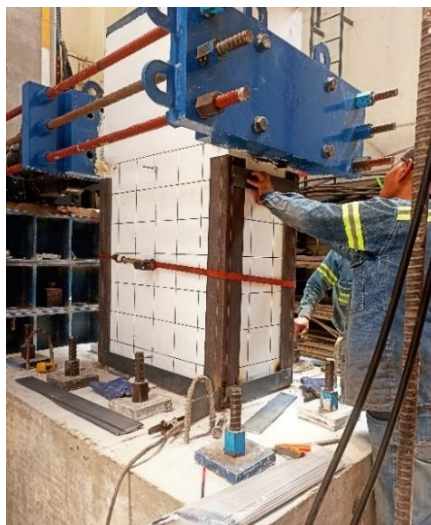
Figura 2.11 Elaboración del encamisado que no lleva grout como medio de contacto.

Para elaborar los encamisados de las columnas lo primero que se hizo fue habilitar el acero con las dimensiones indicadas en los planos correspondientes. Para la columna a la que no se le colocó *grout* (S-3-h/2-A-4-SG), el encamisado se soldó directamente en contacto con la columna. Para ello se ajustaron los cuatro ángulos de la esquina con una abrazadera y sobre ellos se soldaron las soleras (Figura 2.11).

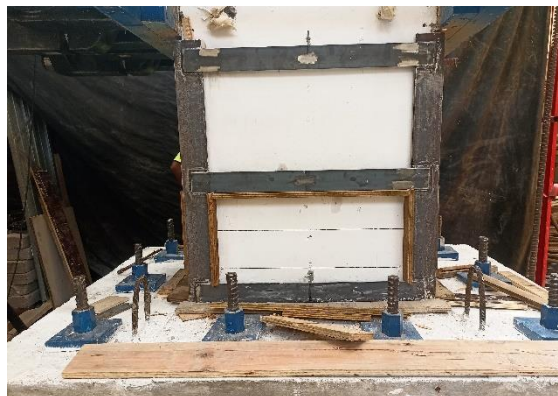
Figura 2.13 Cimbra para colocar el grout.

Cuando el encamisado estuvo listo se le colocó cimbra para poner el *grout* entre la columna y el encamisado (Figura 2.13). El *grout* se dejó fraguando por siete días para que alcanzara una resistencia mayor que la del concreto de la columna. Ambos encamisados se colocaron 3 cm arriba de la base de la columna para que estuvieran separados de la base y se asegurara que esta no interfiriera en su comportamiento y resultara dañada.

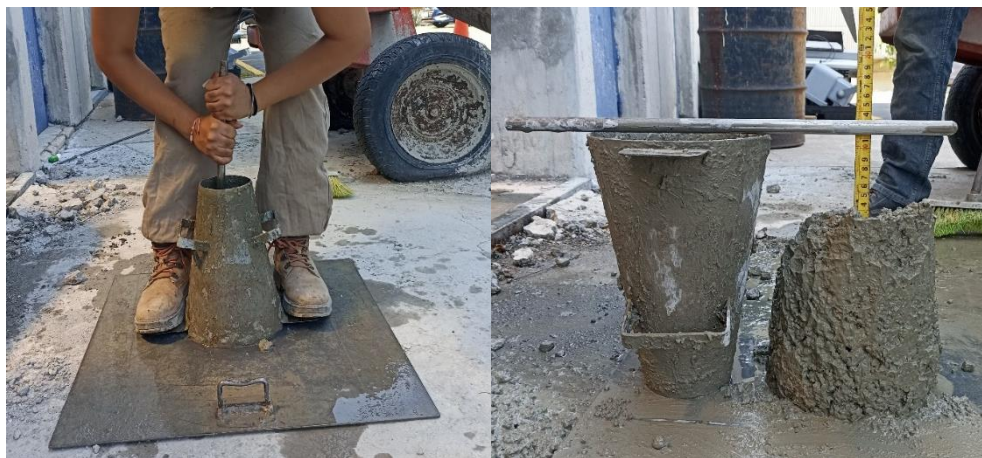
Figura 2.14 Realización de la prueba de revenimiento para el concreto que se utilizó para las columnas.

muestra. Una vez hecho esto, se compactó el concreto dando 25 golpes con la barra, empezando desde la parte exterior hasta terminar en la parte en medio. Posteriormente se llenó a 2/3 de la altura del cono y nuevamente se compactó el concreto con 25 golpes de forma que la barra penetrara la parte superior de la primera capa. Luego se llenó el cono hasta que se desparramó y se dieron 25 golpes penetrando hasta la parte superior de la segunda capa. En seguida se niveló la superficie con la barra y se levantó el cono en dirección recta hacia arriba. Finalmente, se colocó el cono al revés con la barra encima y se tomó la medida desde la barra hasta la parte superior de la muestra. Al realizar esta prueba se obtuvo un revenimiento de 12.5 cm para el concreto que se utilizó para colar las columnas (Figura 2.14). El revenimiento nominal del concreto era de 14 cm.

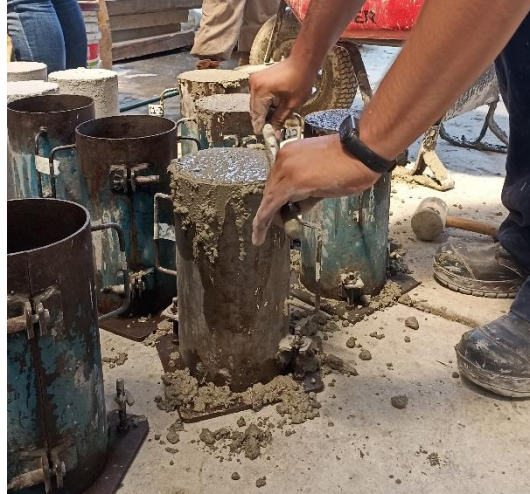
Figura 2.15 Nivelación de los cilindros de concreto.

Antes de iniciar, se untó aceite al interior del molde para facilitar su desmolde. Primero se llenó 1/3 de la altura del molde con concreto y se compactó con la barra 25 veces. Posteriormente se llenó a 2/3 de la altura y se volvió a compactar 25 veces, pero esta vez la barra penetró 10 mm en la primera capa, para sacar el aire atrapado se le dieron golpes al cilindro. Después se llenó el molde hasta que se desparramó, se compactó 25 veces penetrando 10 mm de la segunda capa y se volvió a golpear el molde para eliminar el aire atrapado. Finalmente, se niveló la parte superior con la barra (Figura 2.15) y se etiquetó. Se dejó fraguar el concreto y al pasar unos días se curó dentro de una cámara de curado durante 15 días.

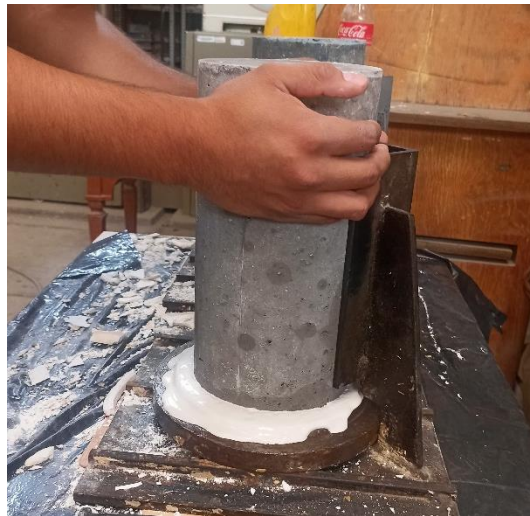
Figura 2.16 Cabeceo de los cilindros.

Una vez que transcurrieron 28 días desde el colado de las columnas, se desmoldaron los cilindros, se tomaron sus medidas para obtener las dimensiones reales y se cabecearon según lo que establece el estándar mexicano NMX-C-109- ONNCCE-2013 (Figura 2.16).

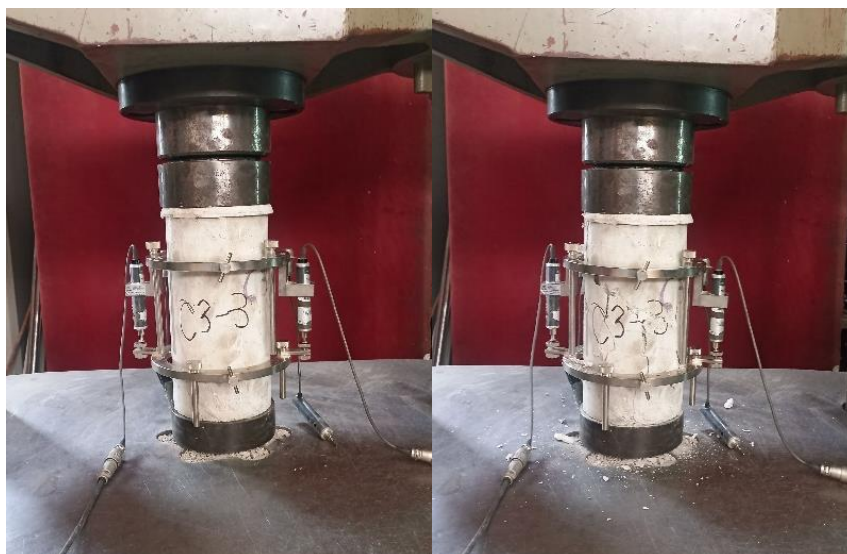
Figura 2.17 Prueba de compresión de los cilindros (a la izquierda cilindro antes de la prueba, a la derecha cilindro después de la prueba).

Cuando los cilindros estaban cabeceados, se ensayaron en la máquina universal del Laboratorio de Estructuras Grandes del CENAPRED aplicando una carga de compresión al cilindro. Para obtener la curva esfuerzo-deformación unitaria se empleó un dispositivo de medición con transductores de desplazamiento en el sentido longitudinal de la probeta (Figura 2.17).

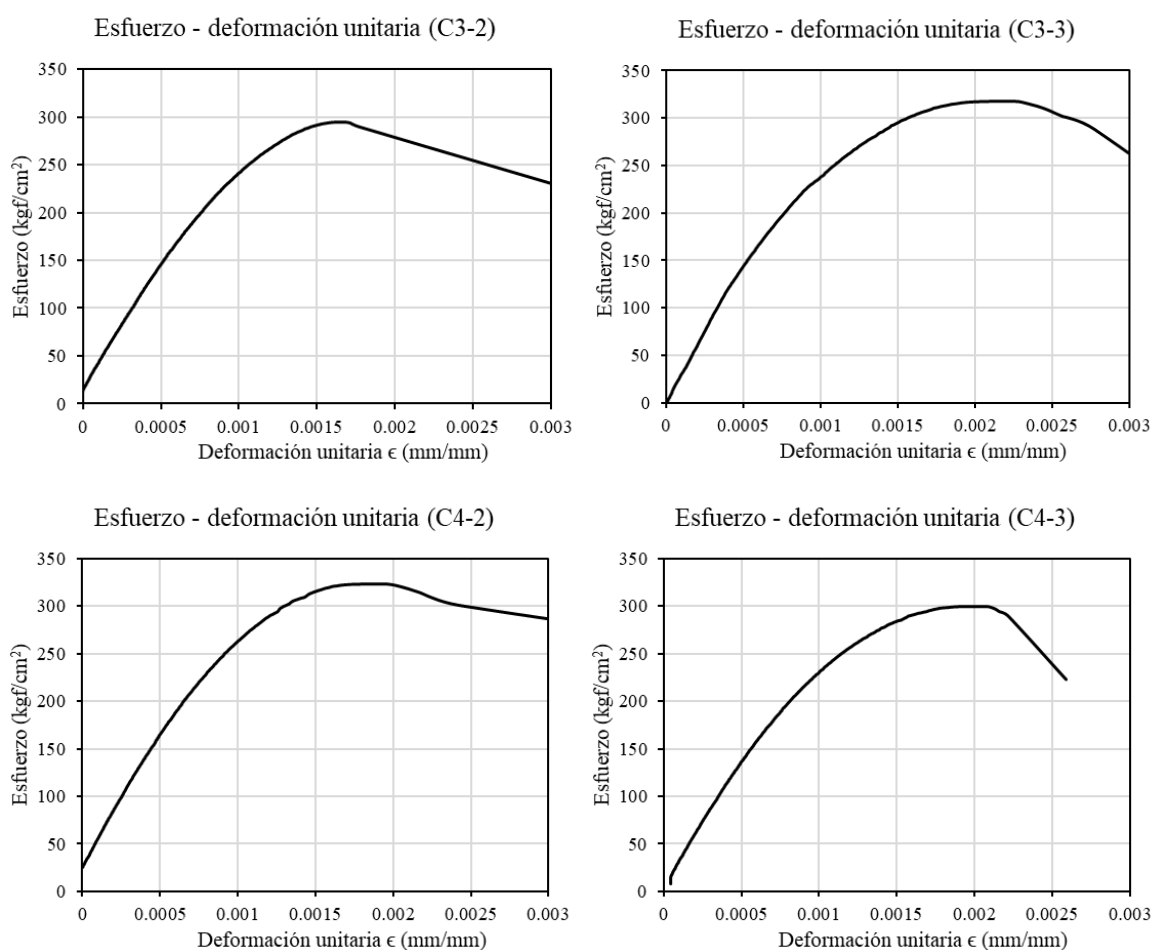
Figura 2.18 Gráficas esfuerzo – deformación unitaria de los cilindros ensayados.

En la Figura 2.18 se muestran las gráficas esfuerzo-deformación unitaria de los cilindros ensayados.

El concreto que se empleó para construir las columnas fue proporcionado por la empresa CEMEX y se diseñó con una resistencia nominal a la compresión de $f'_c = 200 \text{ kg/cm}^2$ y con un tamaño máximo de agregado de 20 mm. Al realizar la prueba, se obtuvo una resistencia a la compresión promedio de $f'_c = 304.3 \text{ kg/cm}^2$ para la columna S-3-h/2-A-4-SG y de $f'_c = 298.6 \text{ kg/cm}^2$ para la columna S-3-h/2-A-4-G. Por otro lado, el concreto que se empleó para construir las zapatas se diseñó con una resistencia nominal a la compresión de $f'_c = 350 \text{ kg/cm}^2$ y con un tamaño máximo de agregado de 20 mm. Al realizar la prueba, se obtuvo una resistencia a la compresión promedio de $f'_c = 393.4 \text{ kg/cm}^2$ para el espécimen S-3-h/2-A-4-SG y de $f'_c = 369.4 \text{ kg/cm}^2$ para el espécimen S-3-h/2-A-4-G.

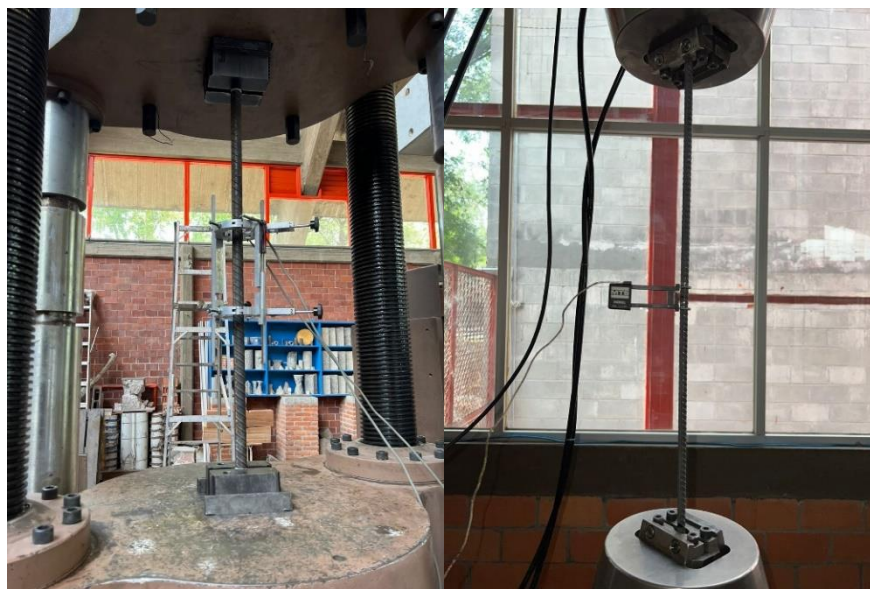
Figura 2.19 Pruebas de tensión de las barras de refuerzo.

En el acero de refuerzo de las columnas se utilizaron dos tipos de barras: del no. 8 para el refuerzo longitudinal y del no. 3 para el refuerzo transversal. Se empleó la NMX-B-506-CANACERO-2019 que indica el procedimiento para realizar ensayos en barras de acero corrugadas. Por cada tipo de barra se obtuvieron dos probetas para su ensaye con las características que indica el estándar mexicano.

Las probetas se sometieron a un ensayo de tensión hasta la rotura en el Laboratorio de Estructuras del Instituto de Ingeniería de la UNAM de acuerdo con lo que establece la NMX-B-172-CANACERO-2018 (Figura 2.19). Las pruebas se controlaron por carga y cada probeta se instrumentó con dos deformímetros uno de 3 mm y otro de 5 mm. Con los datos obtenidos en el deformímetro y en la máquina universal se graficaron las curvas esfuerzo-deformación unitaria de cada probeta (Figura

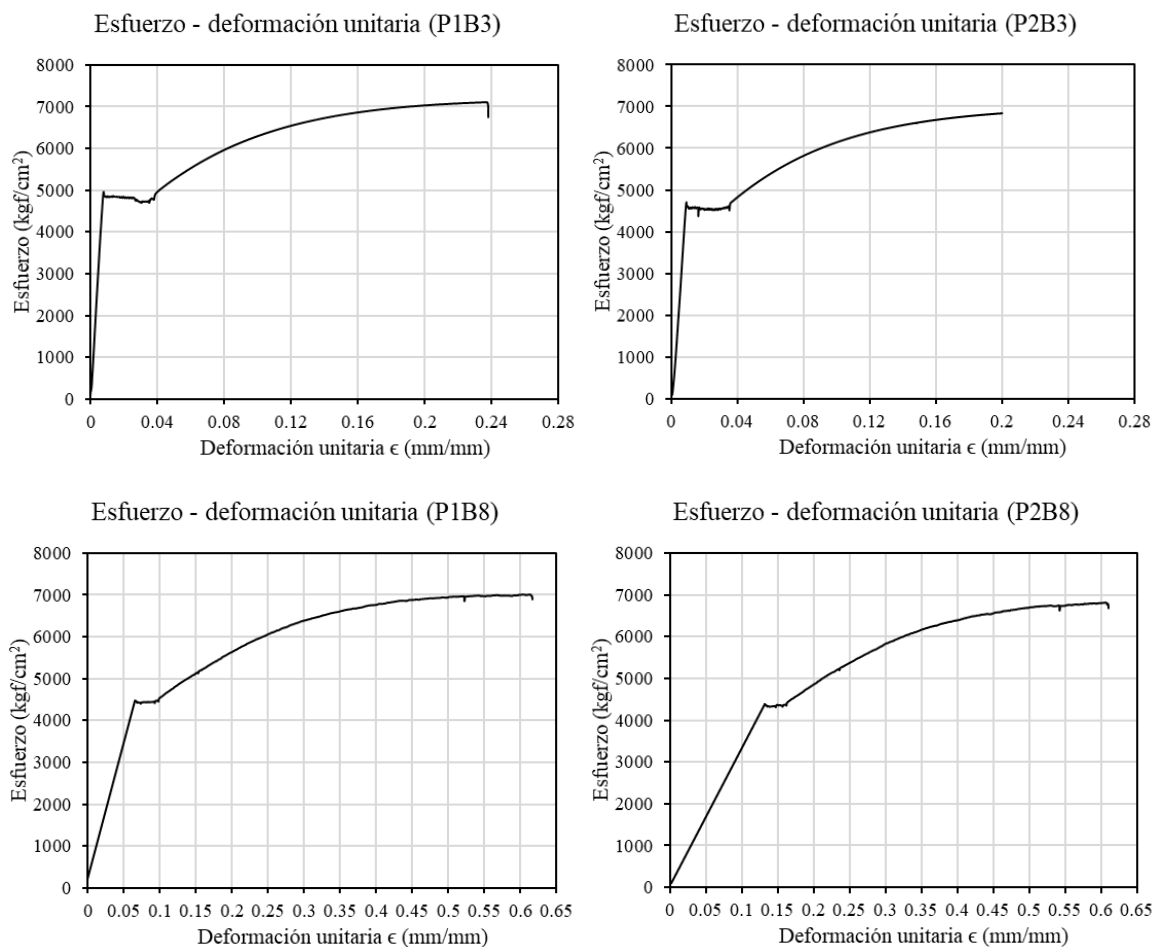
Figura 2.20 Gráficas esfuerzo – deformación unitaria de las probetas de acero de las barras de refuerzo (arriba de las barras del no. 3, abajo de las barras del no. 8).

2.20) y se obtuvieron los parámetros de interés como el esfuerzo de fluencia y el esfuerzo último (Tabla 2.3 y Tabla 2.4).

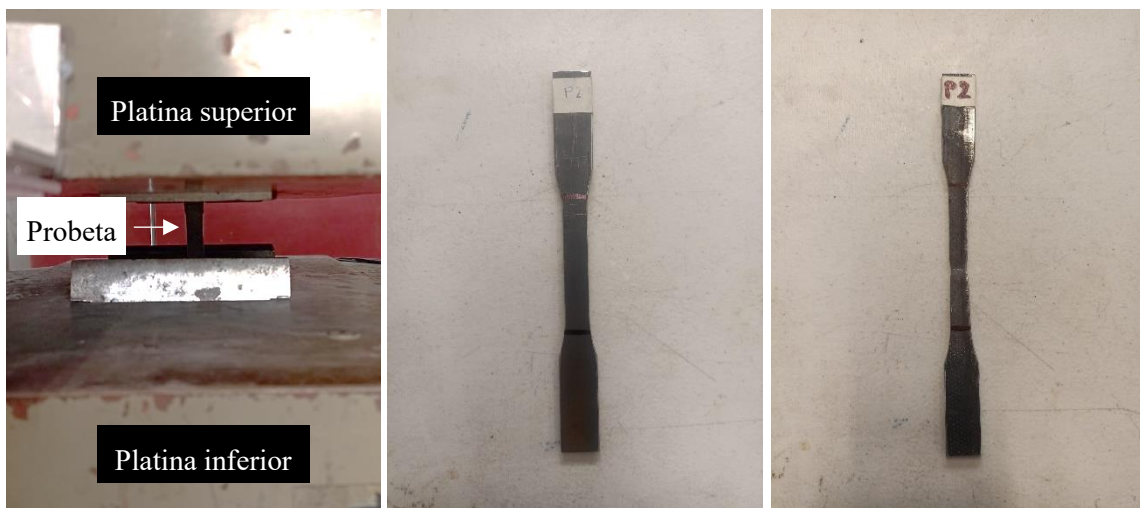
Figura 2.21 Prueba de tensión de una de las probetas de las soleras (al centro probeta antes de la prueba, a la derecha probeta después de la prueba).

En el encamisado de acero se utilizaron soleras y ángulos de diferente calibre. Para determinar sus propiedades mecánicas se elaboraron probetas del acero de las soleras y de los ángulos. Las probetas se realizaron con base en las dimensiones y geometría que establece la NMX-B-172-CANACERO-2018. Se elaboraron tres especímenes de cada tipo de acero. Las probetas se ensayaron a tensión en una máquina universal de 100 t de capacidad del Laboratorio de Estructuras Grandes del CENAPRED (Figura 2.21).

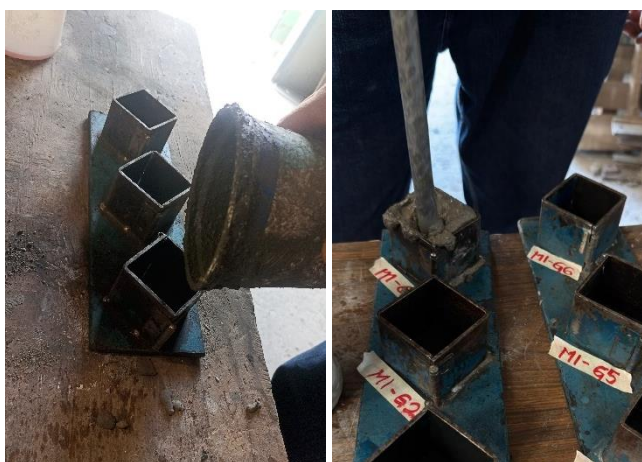
Los cubos se realizaron en moldes metálicos de 50 mm por lado (Figura 2.23). Antes de colocar el *grout* se untó aceite al interior del molde para que fuera más fácil de desmoldar. Primero se depositó una capa de *grout* de 25 mm de espesor y se compactó con el pisón 32 veces, realizando cuatro ciclos de ocho golpes repartidos sobre la superficie del cubo, cada ciclo se realizó en dirección perpendicular con respecto al anterior. Posteriormente, se llenó el molde con *grout* y se compactó de la misma manera que la primera capa. Finalmente se enrasó la superficie del molde eliminando los excesos (SCT, 2004).

Figura 2.23 Realización de los cubos de grout.

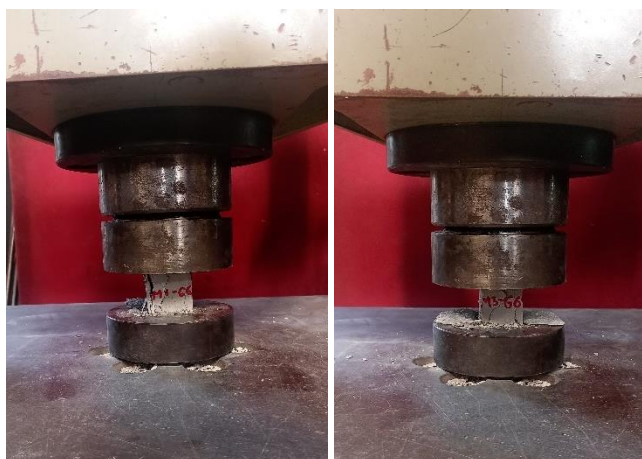
Cuando los cubos se secaron se colocaron en la cama de curado. Siete días después se ensayaron en la máquina universal del Laboratorio de Estructuras Grandes del CENAPRED centrando el cubo sobre la placa de la máquina y aplicando una carga de compresión (Figura 2.24).

Figura 2.24 Pruebas de compresión en los cubos de grout.

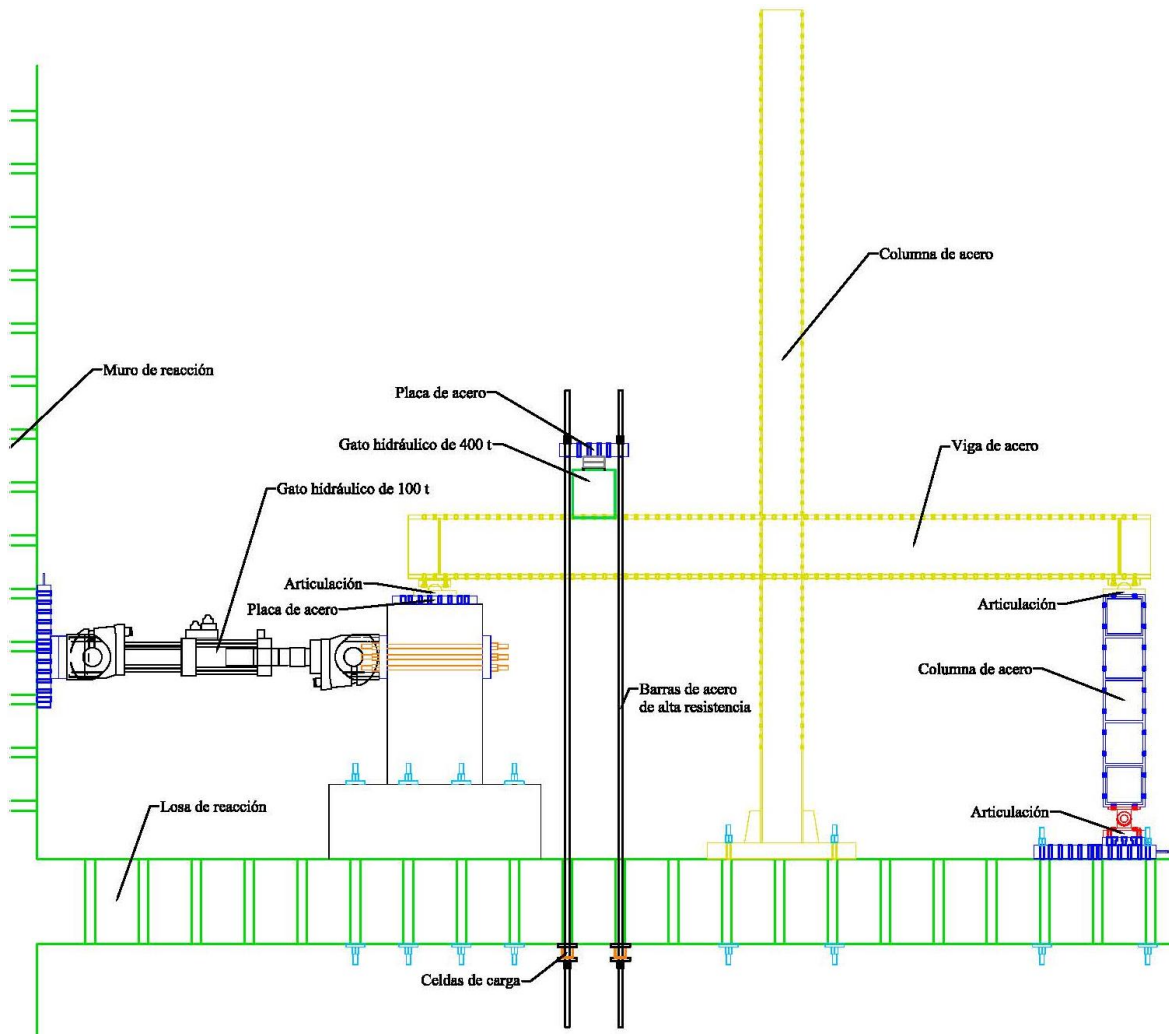
El marco de carga axial consistió en un gato hidráulico de 400 t de capacidad que estaba apoyado en una viga de acero simplemente apoyada. Un extremo de la viga estaba apoyado sobre el centro de la sección transversal de la columna de concreto y el otro extremo estaba apoyado en una columna de acero (Figura 2.26). Encima del gato hidráulico se colocó una placa de acero para transmitir la carga axial.

Figura 2.26 Configuración del marco de carga axial (vista de perfil).

Se colocaron cuatro celdas de carga debajo de la losa de reacción. Cada celda se colocó en una barra de acero de alta resistencia (Figura 2.26) y se aseguró con una placa y una tuerca de acero. Las celdas se utilizaron para medir la fuerza axial que se le aplicó al marco de carga. La capacidad máxima de medición de cada una era de 50 t. Cada celda se nombró según la posición en la que se encontraba. Visto en planta, la C1 es la celda que está al noroeste, la C2 es la que está al noreste, la C3 es la que está al suroeste y la C4 es la que está al sureste (Figura 2.33).

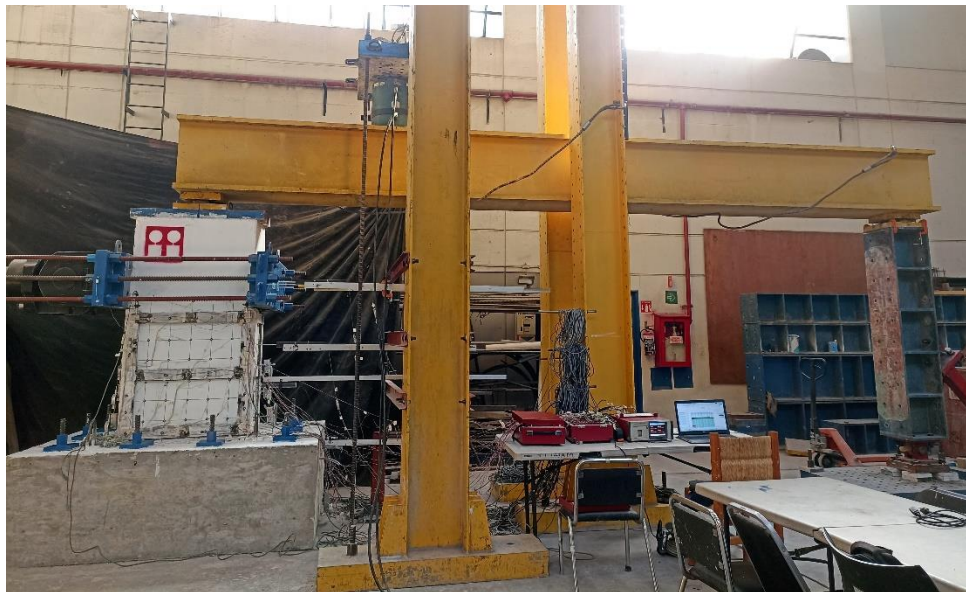
Además, se colocó una placa de acero encima de la columna de concreto para que se distribuyeran los esfuerzos de manera uniforme sobre la columna. En el otro extremo de la viga, debajo de la columna de acero, se colocó una placa de acero para nivelar la viga. Como se observa en la Figura 2.29 al centro del claro de la viga de acero se colocaron dos columnas de acero como restricción, solo como medio de seguridad, para evitar que la viga se cayera si algo fallaba.

Figura 2.29 Marco de carga axial

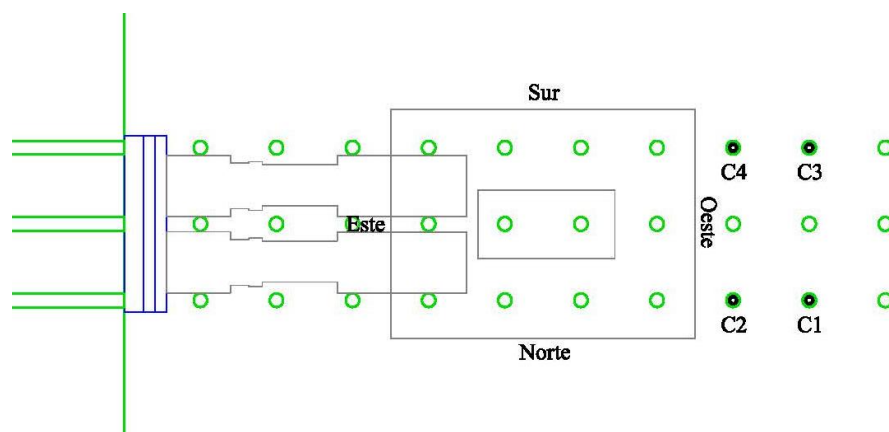
Figura 2.33 Nomenclatura de las celdas de carga.

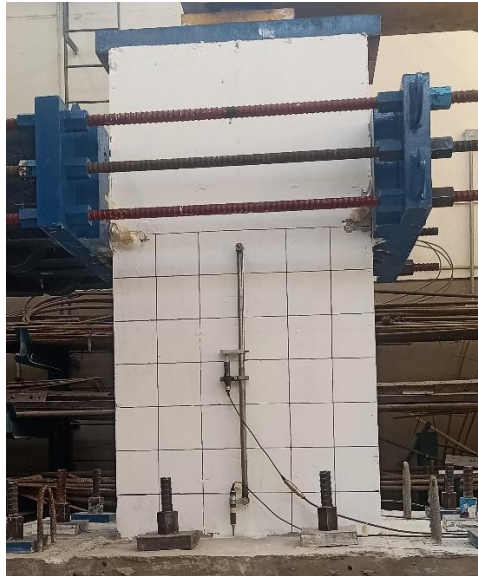
Antes de aplicar la carga axial se colocaron cuatro transductores de desplazamiento en la columna para medir el desplazamiento que se produce en la columna al aplicar la carga axial. Dos de los transductores se colocaron en la cara Norte, uno a una altura de 12.5 cm medidos desde la base y el otro se colocó sobre unos tubos que podían desplazarse entre sí. Ambos se colocaron a la mitad del ancho de la columna (Figura 2.34). Los otros dos transductores se colocaron en la misma posición que los de la cara Norte, pero en la cara Sur.

Figura 2.34 Transductores para medir el desplazamiento de la columna ante carga axial (cara Norte).

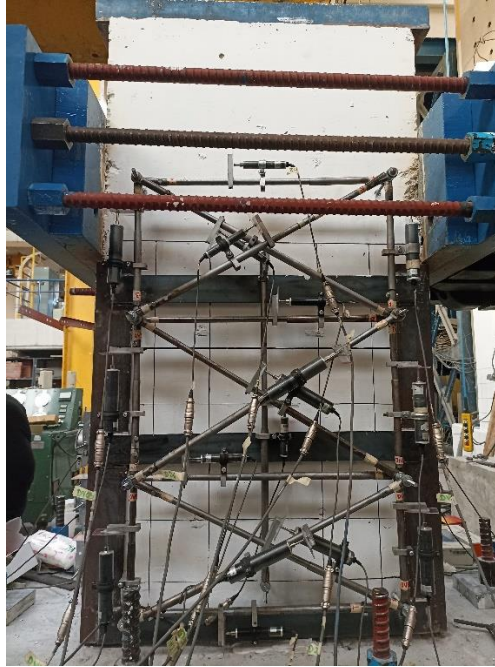
restantes se colocaron en la zapata para medir su desplazamiento y rotación (Figura 2.37). Los otros 22 transductores fueron transductores con diferentes rangos de medición. En la cara Sur se colocaron 16 transductores para medir los desplazamientos horizontales, verticales y diagonales (Figura 2.36). Dos se colocaron en la cara Norte para medir el desplazamiento entre la columna y el encamisado. Los cuatro restantes se colocaron en la cara Oeste; el primero a la altura de aplicación de la carga lateral, el segundo a la mitad de la altura de la columna, el tercero a un cuarto de la altura de la columna y el cuarto a la altura de la zapata. Estos cuatro se apoyaron fuera del espécimen y su finalidad fue medir los desplazamientos laterales relativos.

Figura 2.36 Transductores de desplazamiento colocados en el espécimen.

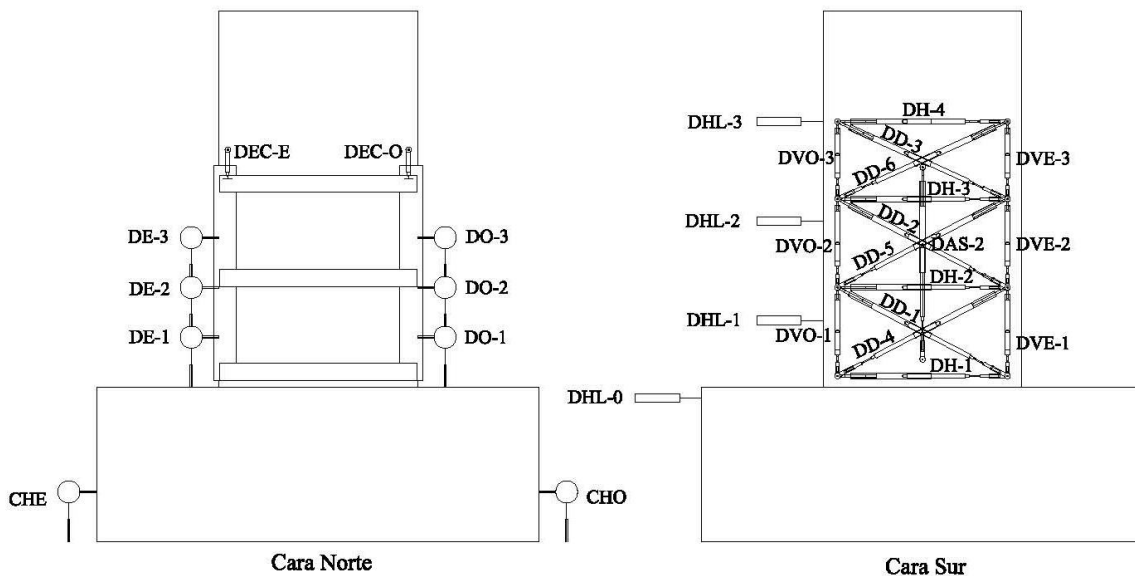
Además, se colocaron 30 transductores para medir el desplazamiento del espécimen en varias direcciones. De los cuales ocho fueron transductores tipo micrómetros. Seis de estos transductores se colocaron en las caras Este y Oeste de la columna para medir el desplazamiento vertical y los dos

Figura 2.37 Nomenclatura de la instrumentación colocada en los especímenes.

En la Figura 4.66 se muestra el desplazamiento relativo que se produjo entre el concreto y el encamisado de acero graficado contra el registro. Este desplazamiento se obtuvo con dos transductores de desplazamiento colocados en la parte superior del encamisado en la cara Norte en los extremos este y oeste (véase los transductores DEC-E y DEC-O en la Figura 2.37). Se observa que el encamisado de la columna que no tenía medio de contacto entre el concreto y el acero (S-3-h/2-A-4-SG) tuvo un mayor desplazamiento a lo largo de toda la prueba. Llegando a desplazarse casi 5 mm. Mientras que el otro encamisado se desplazó poco más de 1 mm y sus desplazamientos presentaron un comportamiento estable. Lo ideal es que el encamisado no tenga desplazamiento o este sea muy pequeño para que sea más eficiente, por lo que la columna S-3-h/2-A-4-G al tener un medio de contacto entre el acero y el concreto se comportó mejor.

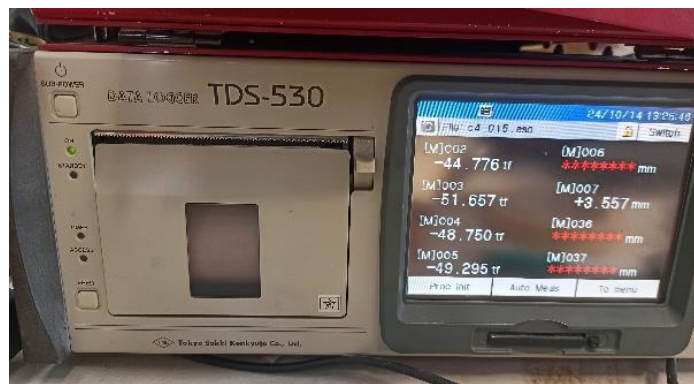
Para capturar los datos obtenidos por los instrumentos, tanto los internos como los externos, se empleó un sistema de captura TDS-540 (Figura 2.40). Cada uno de los instrumentos se conectó al TDS mediante un cable que tenía cinco salidas. Este aparato registró y almacenó información de distintos parámetros durante el tiempo que duró la prueba experimental, de acuerdo con el intervalo que se estableció entre las mediciones. El TDS tenía una interfaz para transferir los datos que se almacenaron a una computadora y hacer su análisis posteriormente.

Figura 2.40 Data logger TDS-540 empleado durante la prueba.

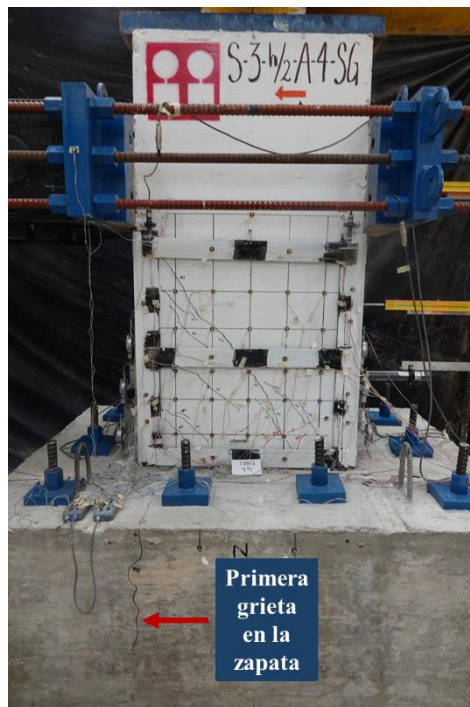
En el tercer ciclo, a la distorsión de +1%, apareció la primera grieta en la zapata de 0.4 mm de espesor en la cara Norte (Figura 3.5) y apareció otra entre la unión de la columna y la zapata, en la cara Este, de 0.8 mm de espesor. En el semiciclo negativo del tercer ciclo se definió una grieta de control en la cara Norte que se le denominó Z, su espesor en ese instante era de 2 mm. La grieta A apareció en el cuarto ciclo en el semiciclo positivo, en la distorsión de ++1% (Figura 3.6).

Figura 3.5 Aparición de la primera grieta en la zapata en la cara Norte (ciclo 3, distorsión +1%).

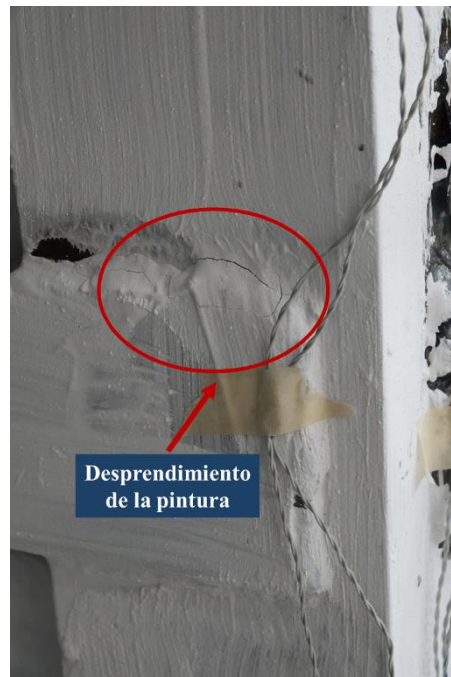
Por otro lado, en el semiciclo positivo del ciclo número seis (distorsión de ++1.50%) hubo un aparente desprendimiento de la pintura hecha a base de cal en la soldadura de la solera central con el ángulo de la cara Este (Figura 3.7).

Figura 3.7 Desprendimiento de la pintura de cal en la cara Este (ciclo 6, distorsión ++1.5%).

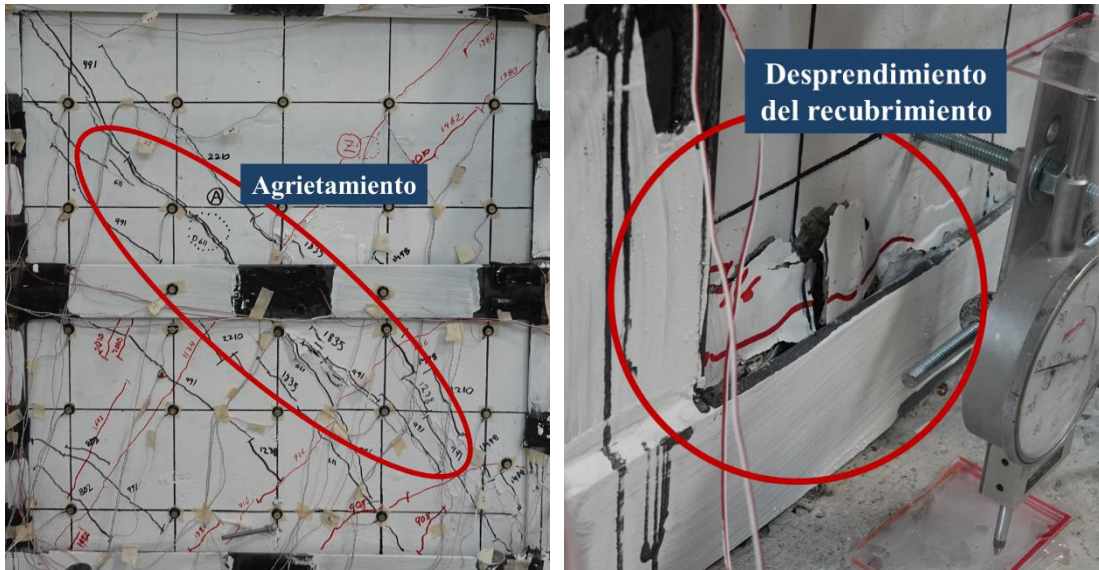
En el semiciclo positivo del séptimo ciclo (distorsión de +2%), el grosor de la grieta de control A aumentó a 5 mm. Además, inició el desprendimiento del recubrimiento de la cara Este (Figura 3.8).

Figura 3.8 A la izquierda: grieta de control A. A la derecha: desprendimiento del recubrimiento de la cara Este (ciclo 7, distorsión +2%).

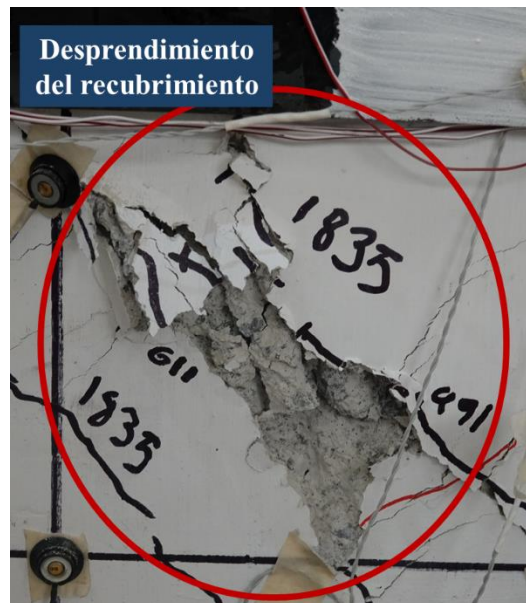
Durante el semiciclo negativo del octavo ciclo (distorsión de -2%) se desprendió el recubrimiento de la cara Norte (Figura 3.9).

Figura 3.9 Desprendimiento del recubrimiento de la cara Norte (ciclo 8, distorsión -2%).

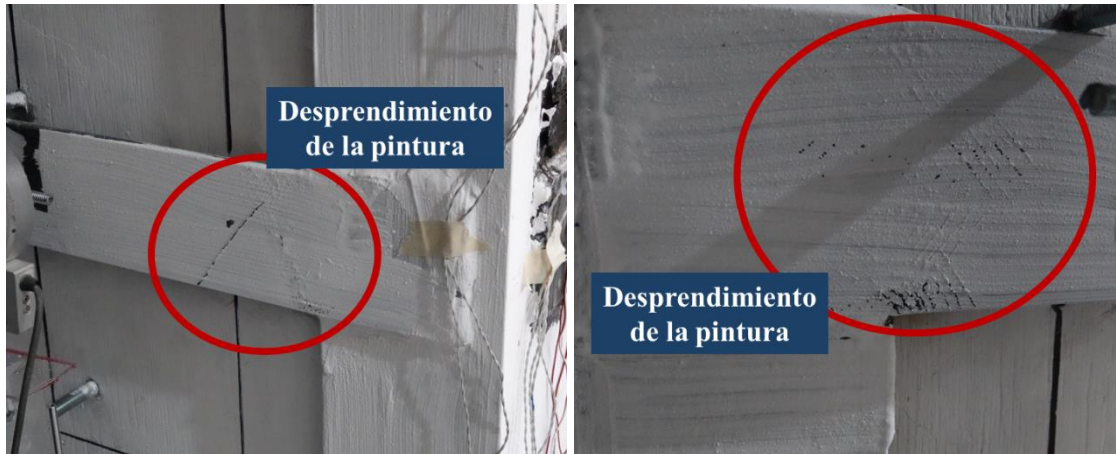
En el semiciclo positivo del decimoprimer ciclo (distorsión de +3%) se registró el mayor espesor de una grieta inclinada, el cual correspondió a la grieta de control A. En el semiciclo negativo del mismo ciclo (distorsión de -3%) se presentó el desprendimiento de pintura de la solera central en sus extremos en la cara Este de la columna. Este suceso quizás se debió a que los ángulos y las soleras de las caras Norte y Sur no se deformaron de manera simétrica, lo que se tradujo en deformaciones de las soleras de las caras Este y Oeste (Figura 3.12).

Figura 3.12 Desprendimiento de la pintura de la solera central de la cara Este (ciclo 11, distorsión -3%).

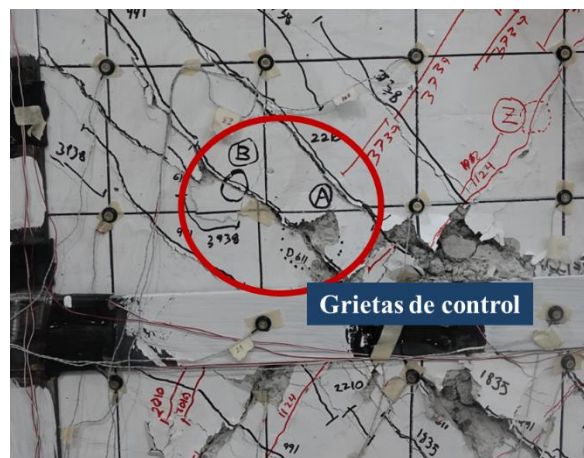
La grieta de control A se volvió inmedible en el semiciclo positivo del decimosegundo ciclo (distorsión de ++3%). En su lugar se definió una nueva grieta de control, la B (Figura 3.13).

Figura 3.13 Grieta de control B (ciclo 12, distorsión ++3%).

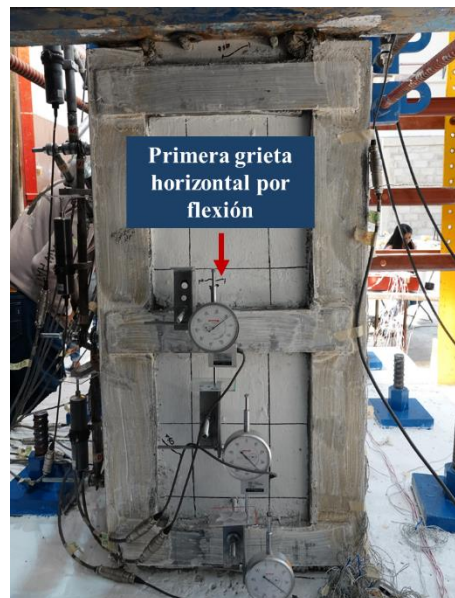
En el semiciclo positivo del segundo ciclo, en la distorsión de $++0.5\%$, apareció la primera grieta horizontal por flexión de 0.05 mm de espesor en la cara Este (Figura 3.17).

Figura 3.17 Aparición de la primera grieta horizontal por flexión en la cara Este (ciclo 2, distorsión $++0.5\%$).

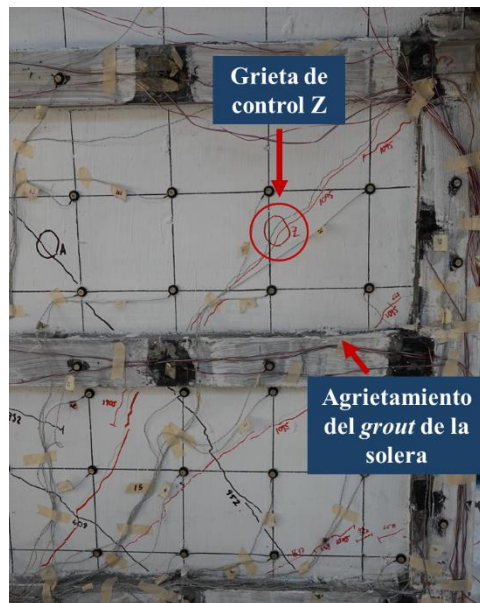
En el semiciclo negativo del tercer ciclo, en la distorsión de -1%, se definió la grieta de control Z con un espesor de 0.6 mm en la cara norte. Además, se presentó agrietamiento en el *grout* de la solera intermedia de la cara Norte (Figura 3.19) y en la solera intermedia y superior de la cara Sur, el agrietamiento fue paralelo a la solera.

Figura 3.19 Grieta de control Z y agrietamiento del grout en la cara Norte (ciclo 3, distorsión -1%).

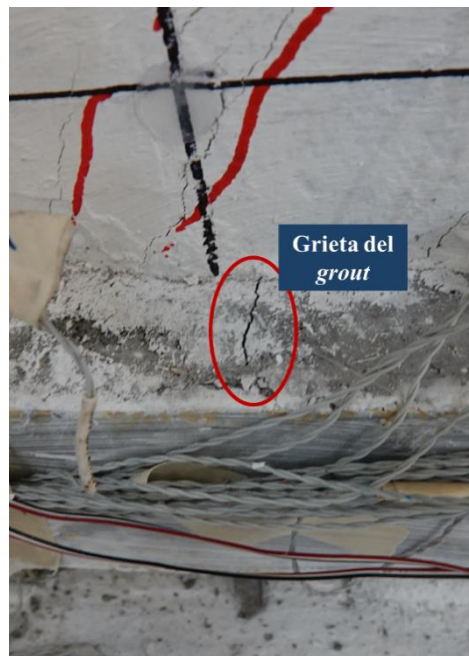
En el semiciclo negativo del noveno ciclo, en la distorsión de -2.5%, se agrietó el *grout* de la solera inferior de la cara Norte con un espesor de 0.6 mm. La grieta era horizontal, perpendicular al eje de la solera. También se agrietó el *grout* de la solera intermedia de la cara Sur (Figura 3.21).

Figura 3.21 Agrietamiento del grout en la cara Norte (ciclo 9, distorsión -2.5%).

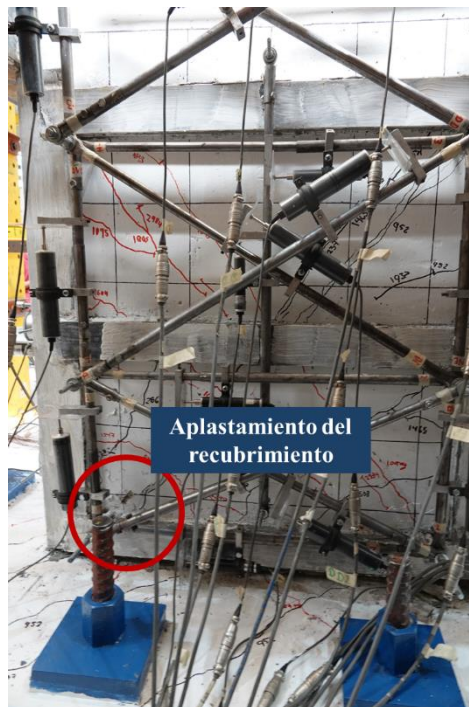
En el semiciclo positivo del decimosegundo ciclo, en la distorsión de ++3%, se aplastó el recubrimiento de concreto en la cara Sur (Figura 3.23). Además, se desprendió la pintura en las soleras intermedias de las caras Norte y Sur en ambos extremos.

Figura 3.23 Aplastamiento del recubrimiento en la cara Sur (ciclo 12, distorsión ++3%).

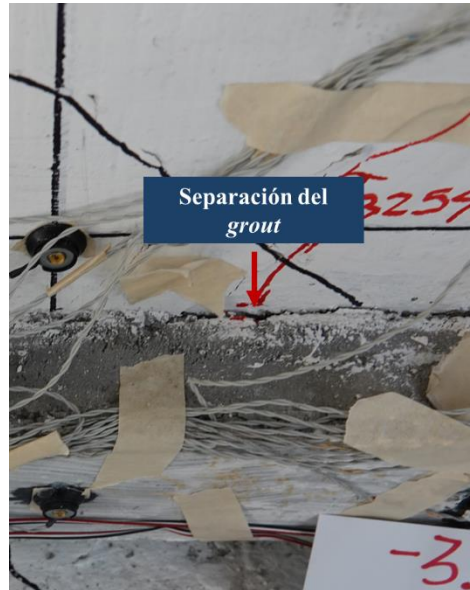
En el semiciclo negativo del decimosegundo ciclo, en la distorsión de -3% , se separó el *grout* del concreto a la altura de la solera inferior de la cara Norte (Figura 3.24).

Figura 3.24 Separación del grout en la solera inferior de la cara Norte (ciclo 12, distorsión -3%).

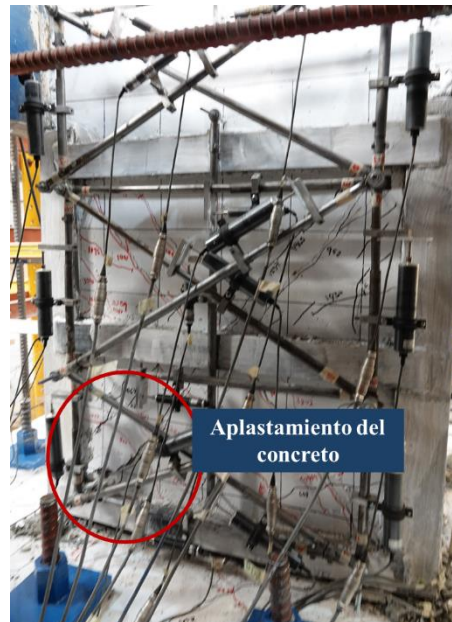
En el semiciclo negativo del decimocuarto ciclo, en la distorsión de -3.5% , se escuchó un crujido proveniente del concreto. El crujido se debió al aplastamiento del concreto en la cara Sur (Figura 3.26).

Figura 3.26 Aplastamiento del concreto en la cara Sur (ciclo 14, distorsión -3.5%).

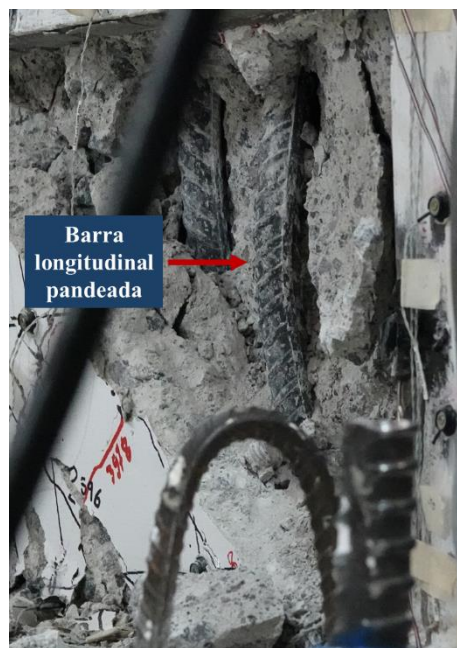
En el semiciclo positivo del decimooctavo ciclo, en la distorsión de ++4.5%, se observó el pandeo de una barra longitudinal de la cara Norte (Figura 3.29).

Figura 3.29 Barra longitudinal pandeada de la cara Norte (ciclo 18, distorsión ++4.5%).

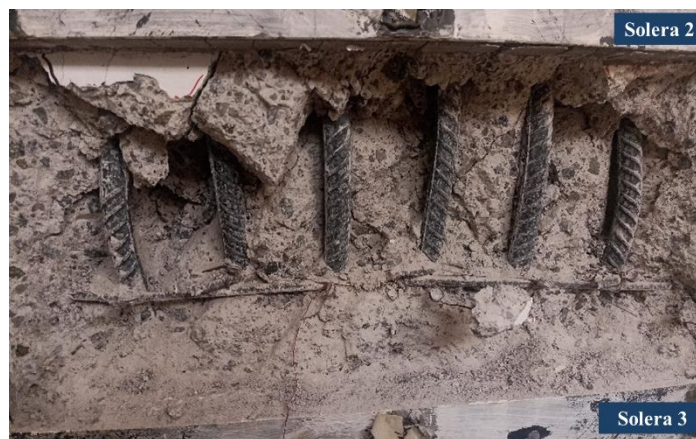
Una vez que finalizó la prueba se retiraron los bloques sueltos de concreto de la parte inferior de la cara Norte. En la Figura 3.31 se puede observar que todas las barras longitudinales estaban pandeadas, sobre todo las dos de los extremos. Esto explica la caída de la resistencia del espécimen.

Figura 3.31 Barras longitudinales pandeadas de la cara Norte.

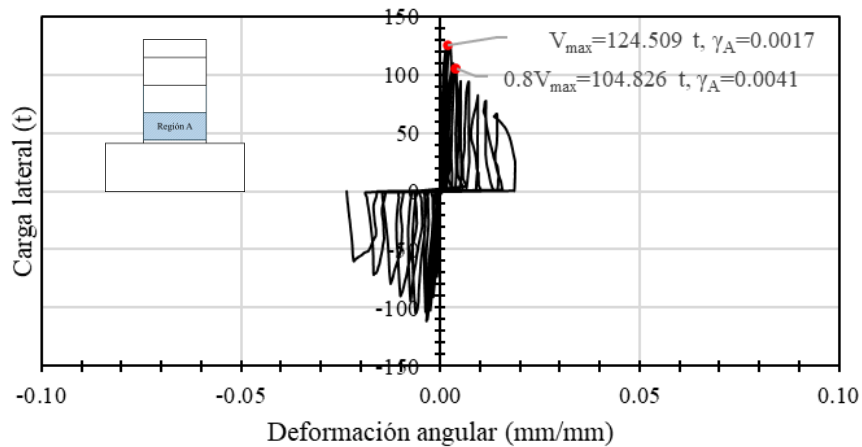
Figura 4.10 Deformación angular en la Región A de la columna S-3-h/2-A-4-G.

De la Figura 4.10 a la Figura 4.12 se muestra la deformación angular de la columna S-3-h/2-A-4-G en sus tres Regiones A, B y C. Se observa que los niveles de deformación de la Región A y de la Región B tienen un comportamiento similar y ambas curvas llegan a una deformación angular máxima cercana a 0.02. Sin embargo, la Región C tiene un comportamiento muy distinto a las dos primeras, con desplazamientos residuales y deformaciones muy pequeñas. Por otro lado, se aprecia que la deformación va incrementando en cada región a medida que esta se acerca a la base de la columna. Y también se observa que cada curva es relativamente simétrica entre sí respecto a los ciclos positivos y negativos.
