UNIVERSIDAD NACIONAL AUTÓNOMA DE MÉXICO

FACULTAD DE INGENIERÍA

**Comportamiento sísmico de
columnas de concreto reforzado
rehabilitadas con encamisados de
acero y con diferente medio de
contacto**

TESIS

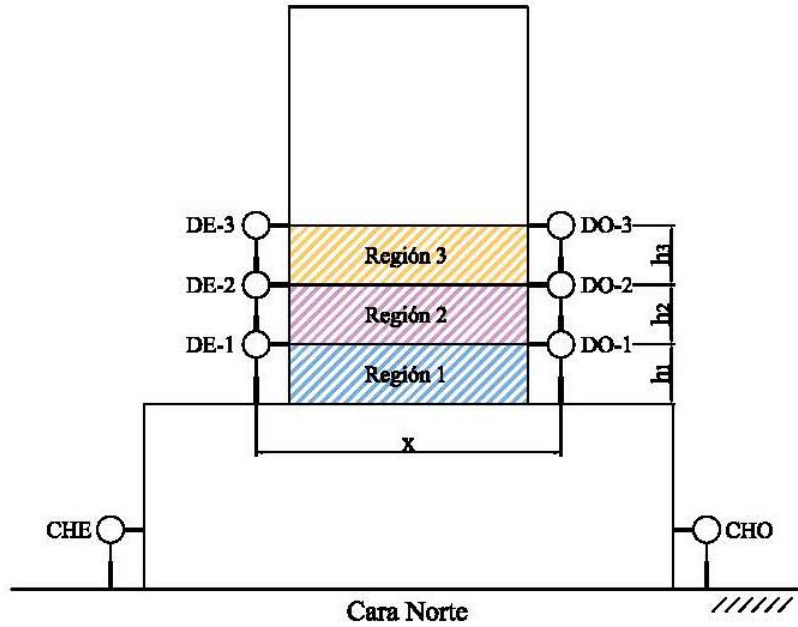
En la Figura 4.14 se observa que la rotación se obtuvo para tres regiones diferentes y se calculó con la Ecuación 4.4.

Figura 4.14 Regiones en las que se obtuvo la rotación de la columna.

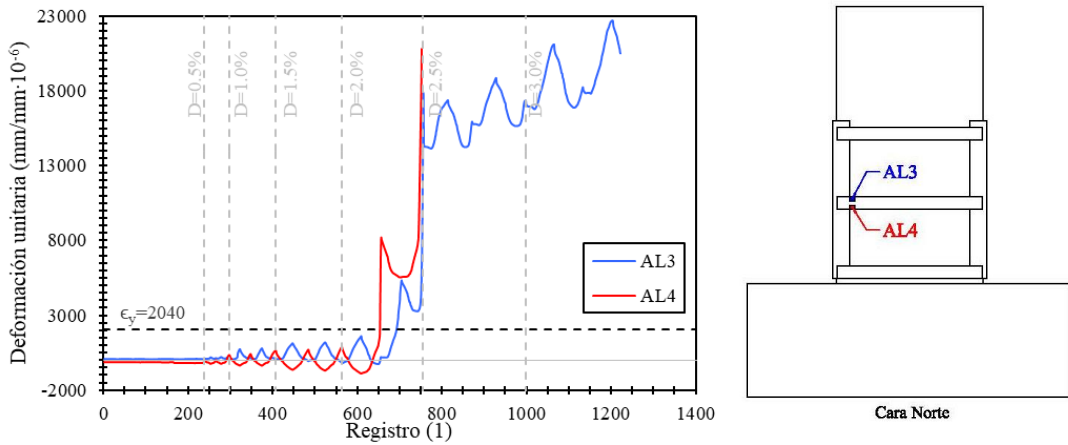
Figura 4.32 Historia de deformación unitaria de los deformímetros AL3 y AL4.

Los deformímetros eléctricos de la instrumentación externa fueron aquellos que se colocaron en el encamisado de acero del espécimen. En la Figura 4.31 a la Figura 4.34 se presentan las historias de deformación unitaria de los deformímetros que se colocaron en las caras superior e inferior de las soleras para medir las deformaciones unitarias que pudieron resultar de momentos flexionantes en sus extremos. En la Figura 4.35 se muestran las deformaciones unitarias de tensión que se presentaron al centro de las soleras. En la Figura 4.36 a la Figura 4.38 se muestran las historias de deformación unitaria de los deformímetros colocados en los ángulos.

En la Figura 4.32 y Figura 4.33 se observa que en la distorsión de 2.5% las deformaciones unitarias de los deformímetros colocados en los extremos de la solera central incrementaron en un 500% aproximadamente. Esto sucedió cuando se presentó el agrietamiento súbito del concreto.

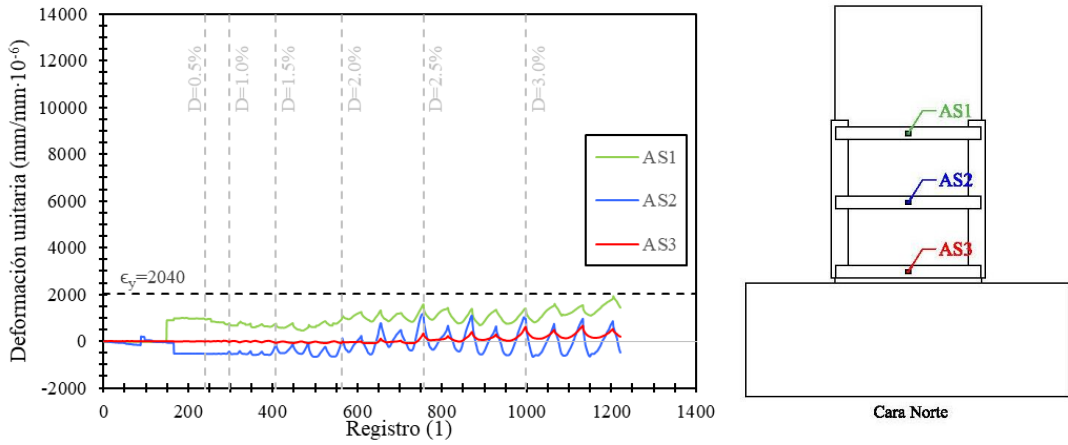
Figura 4.35 Historia de deformación unitaria de los deformímetros AS1, AS2 y AS3.

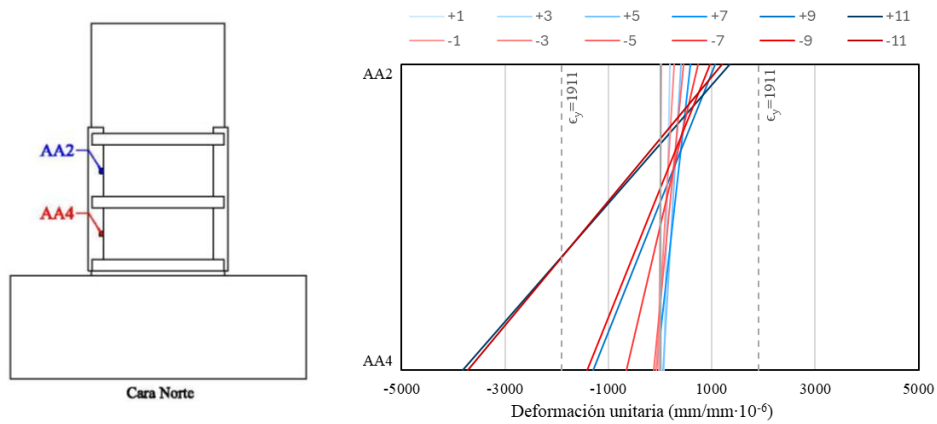
Figura 4.63 Distribución de deformaciones unitarias del ángulo indicado de la columna S-3-h/2-A-4-SG.

En la Figura 4.63 y la Figura 4.64 se muestra la distribución de deformaciones unitarias del ángulo señalado en cada esquema para diferentes picos de ciclos de la columna S-3-h/2-A-4-SG. Los semiciclos positivos se presentan en azul y los semiciclos negativos en rojo. En el ángulo de la Figura 4.63 se observa que las mayores deformaciones se presentaron cerca de la base de la columna y estas rebasaron el límite de fluencia en el ciclo 11 a una distorsión de 3.0%, después del agrietamiento súbito del concreto. Además, se observa que, sin importar el signo de la carga, el ángulo trabajó a compresión. Por otro lado, el ángulo de la Figura 4.64 presentó deformaciones similares tanto en la parte superior como en la parte inferior sin pasar los límites de fluencia. Es importante mencionar que no se tuvo un comportamiento lineal en la distribución de deformaciones, sin embargo, se usaron líneas para poder distinguir mejor gráficamente el comportamiento de cada semiciclo.

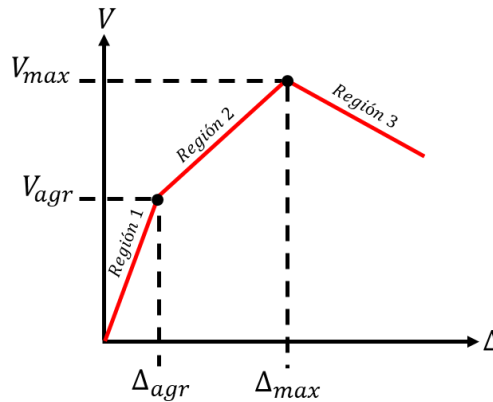
Figura 5.2 Regiones que describen el comportamiento de las columnas.

En cada curva se presentan tres regiones que describen el comportamiento de cada columna (Figura 5.2). La primera región empieza en el origen de la curva y termina en el ciclo donde ocurre el primer agrietamiento inclinado (por cortante), a 0.5% de distorsión aproximadamente. Esta zona está caracterizada por un comportamiento elástico lineal. La segunda región inicia con el primer agrietamiento inclinado y termina con la carga máxima del modelo. La pendiente de esta región es relativamente menor que la elástica lineal. Finalmente, la tercera región empieza con la carga máxima y finaliza con el último ciclo al que fue sometido el espécimen. En esta zona la pendiente es negativa y se asocia a las pérdidas de resistencia y de rigidez de la columna.

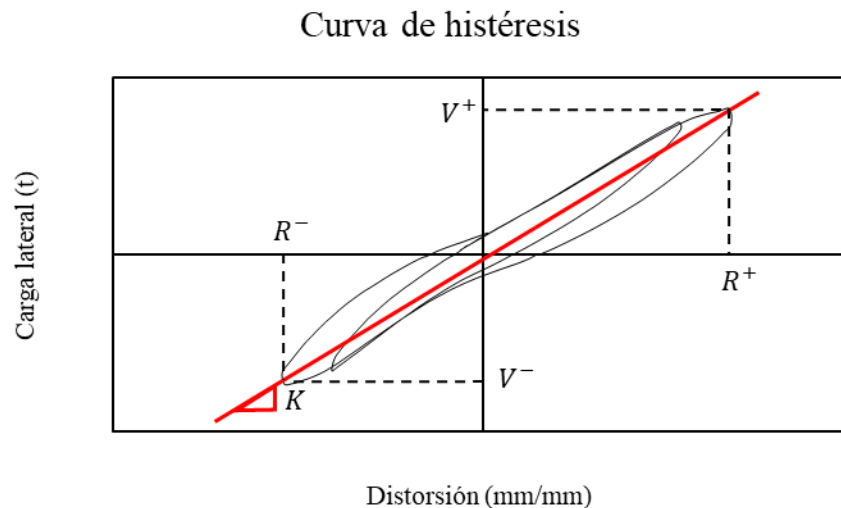
Figura 5.3 Cálculo de la rigidez de ciclo.

La degradación de la rigidez se obtuvo a partir de la rigidez de ciclo, la cual se define como la pendiente de la recta secante que une los picos de un ciclo en la curva de histéresis, tal como se observa en la Figura 5.3. Se empleó la Ecuación 5.1 para su cálculo.

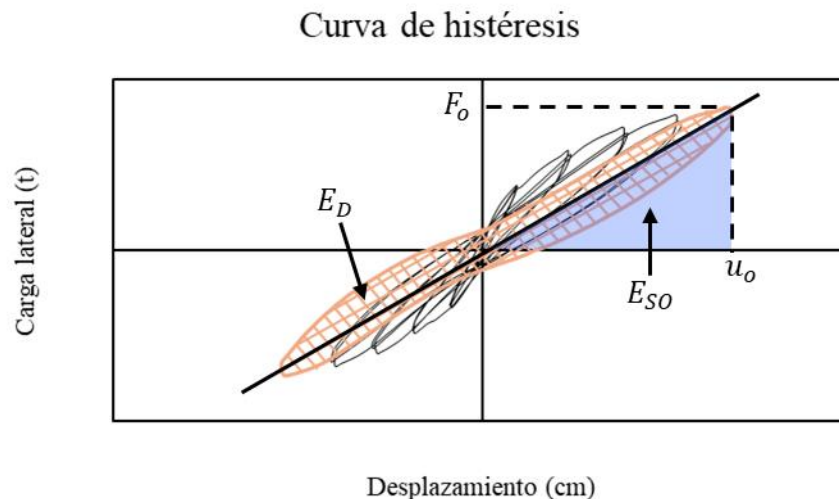
Figura 5.8 Esquema del cálculo del amortiguamiento viscoso equivalente

En la Figura 5.8 muestra de manera gráfica el cálculo de los parámetros necesarios para obtener el factor de amortiguamiento viscoso equivalente.

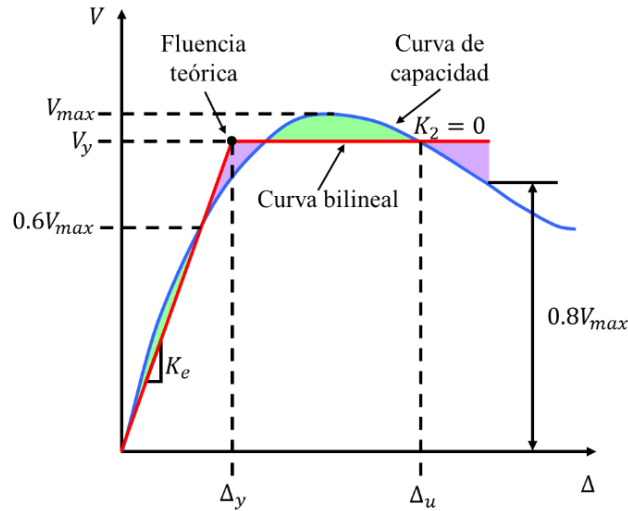
Figura 5.13 Curva bilineal idealizada.

El primer segmento de la relación bilineal inició en el origen y tenía una pendiente igual a la rigidez lateral efectiva K_e . De acuerdo con el ASCE 41-23 (2023) la rigidez lateral efectiva se tomó como la rigidez secante calculada para una fuerza cortante igual a 0.6 veces la resistencia máxima y se le consideró como la pendiente de la curva en el intervalo elástico. El segundo segmento de la relación bilineal (rigidez post-fluencia) se consideró con una pendiente igual a cero. El punto de fluencia teórico se definió como el punto de intersección entre la recta inclinada y la recta horizontal. Este punto se seleccionó de tal forma que las áreas por debajo y por encima de la curva de capacidad fueran similares. En la Figura 5.13 se muestra un esquema gráfico sobre el procedimiento de cálculo de la

ductilidad. Como se observa en la figura, el desplazamiento Δ_y corresponde al punto de intersección entre las dos líneas de la relación bilineal. Por otro lado, Δ_u corresponde al desplazamiento donde el segundo segmento horizontal intercepta la envolvente de respuesta.
