Anexo VII

PROBLEMAS DE SALUD POR AGUA CONTAMINADA DE INUNDACIÓN. CIUDAD DEL CARMEN

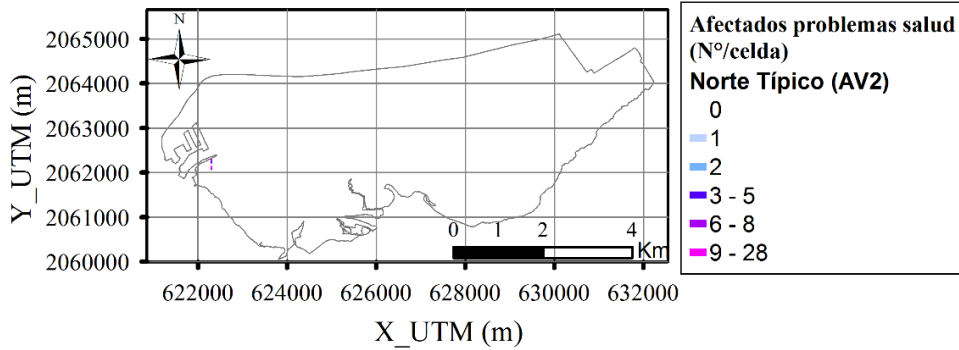
Figura VII.1. Número de personas afectadas por contacto directo con agua contaminada de inundación- Norte Típico (AV2 -riesgo medio debido a las medidas de alerta y velocidad de alcance de la inundación).

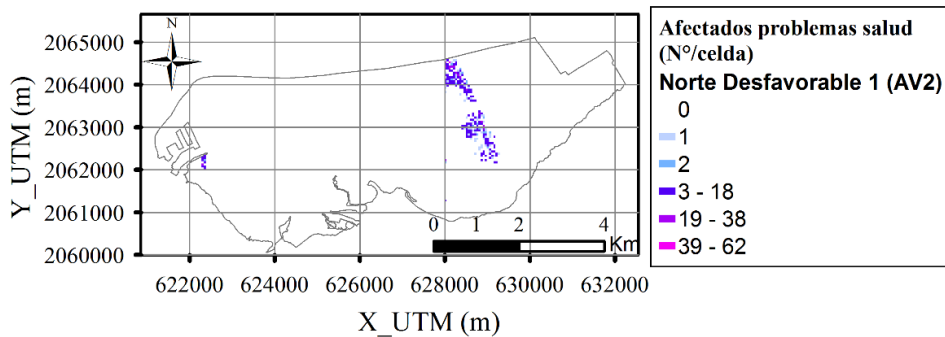
Figura VII.2. Número de personas afectadas por contacto directo con agua contaminada de inundación- Norte Desfavorable 1 (AV2 - riesgo medio debido a las medidas de alerta y velocidad de alcance de la inundación).

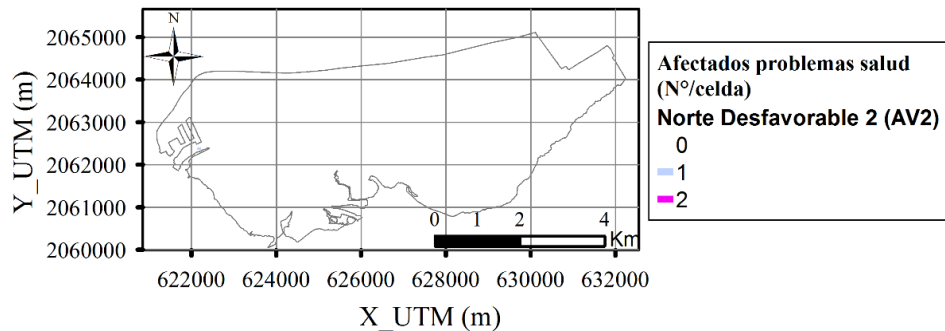
Figura VII.3. Número de personas afectadas por contacto directo con agua contaminada de inundación- Norte Desfavorable 2.

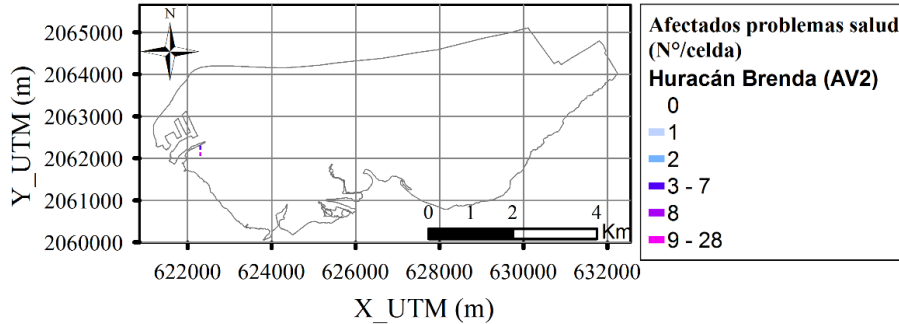
Figura VII.4. Número de personas afectadas por contacto directo con agua contaminada de inundación- Huracán Brenda.

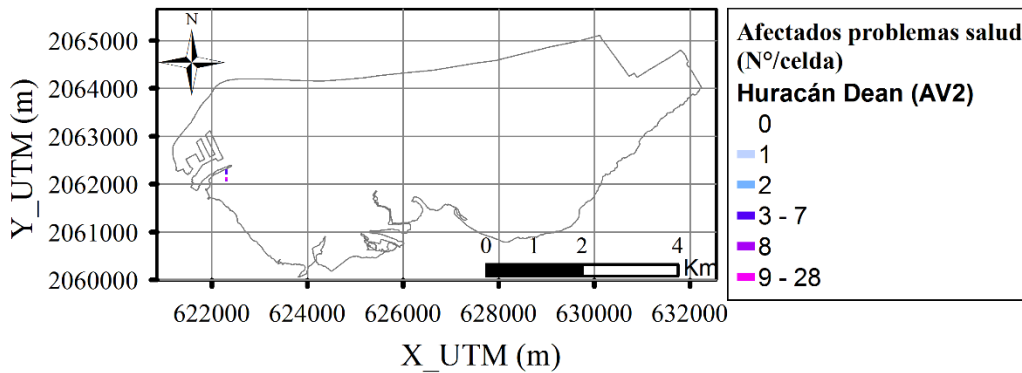
Figura VII.5. Número de personas afectadas por contacto directo con agua contaminada de inundación- Huracán Dean.

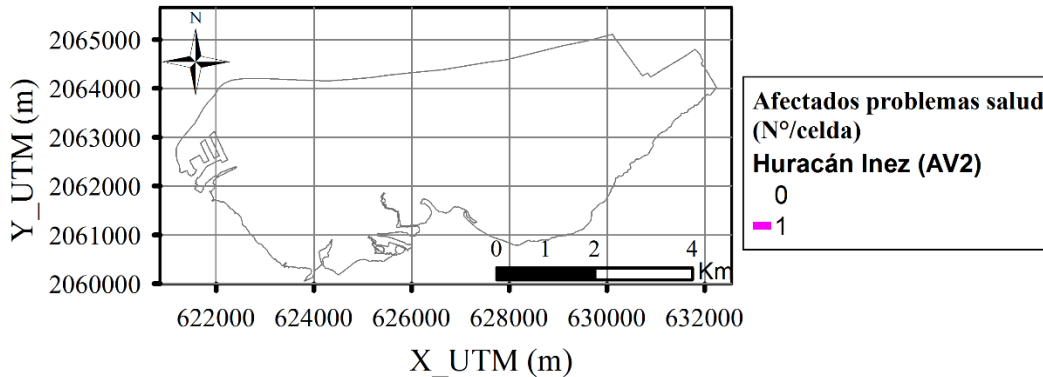
Figura VII.6. Número de personas afectadas por contacto directo con agua contaminada de inundación- Huracán Inez.

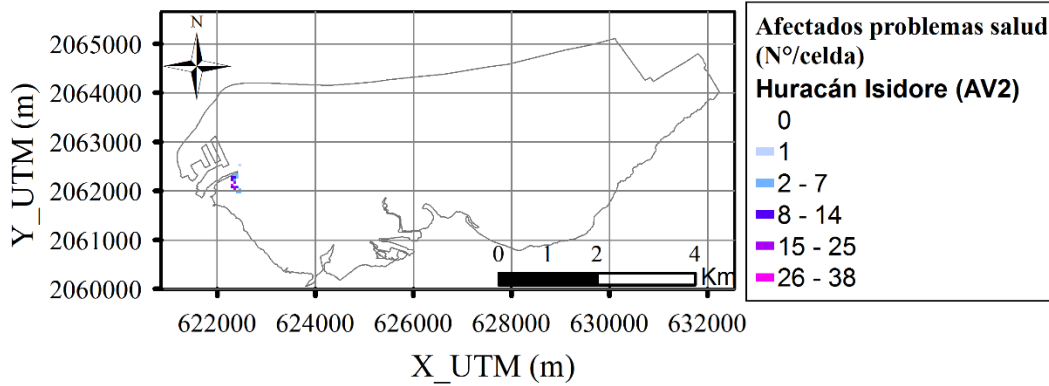
Figura VII.7. Número de personas afectadas por contacto directo con agua contaminada de inundación- Huracán Isidore.

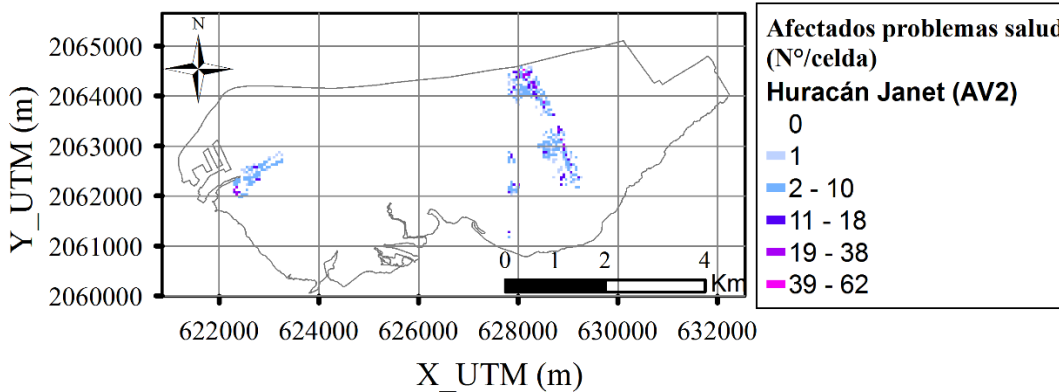
Figura VII.8. Número de personas afectadas por contacto directo con agua contaminada de inundación- Huracán Janet.

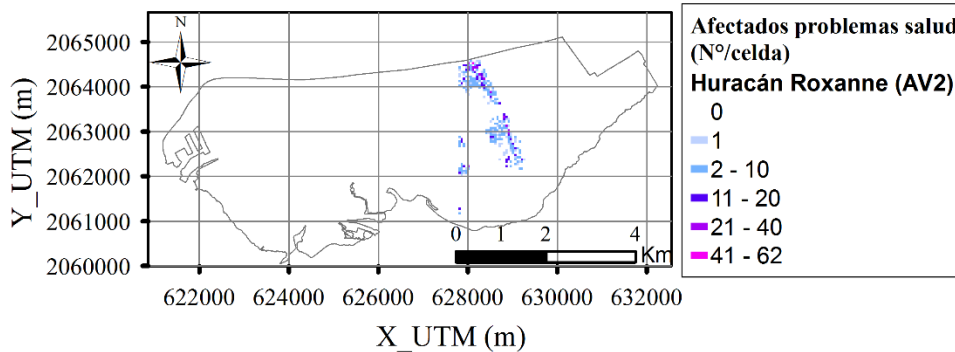
Figura VII.9. Número de personas afectadas por contacto directo con agua contaminada de inundación- Huracán Roxanne.

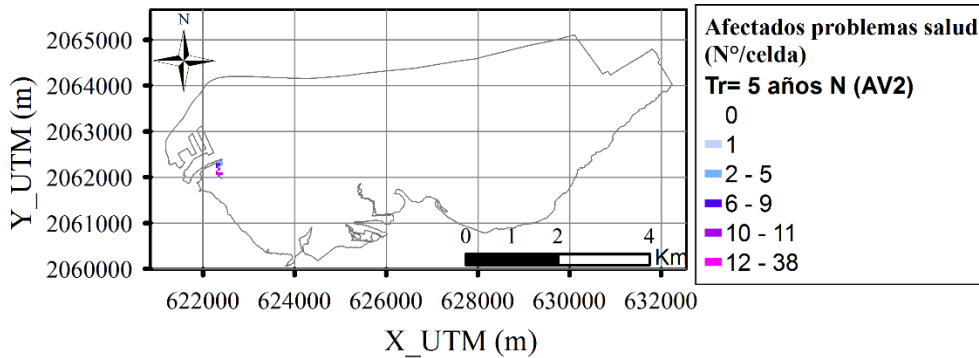
Figura VII.10. Número de personas afectadas por contacto directo con agua contaminada de inundación- Tr= 5 años N.

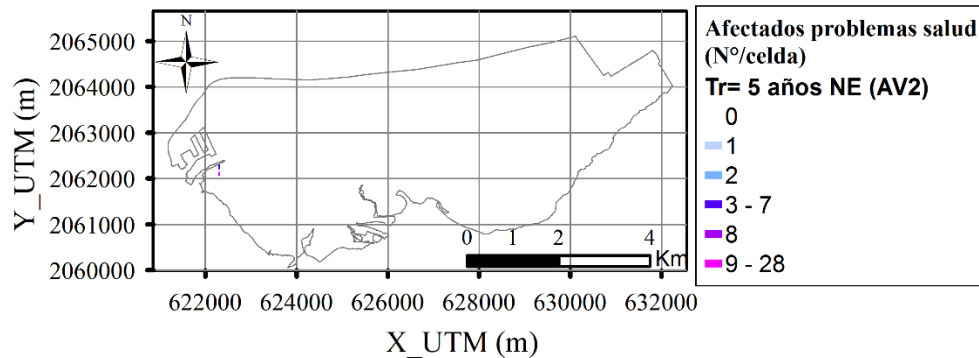
Figura VII.11. Número de personas afectadas por contacto directo con agua contaminada de inundación- Tr= 5 años NE.

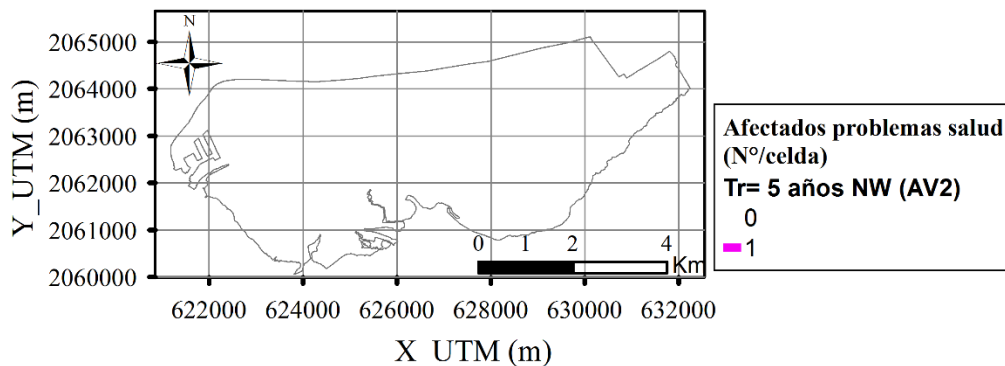
Figura VII.12. Número de personas afectadas por contacto directo con agua contaminada de inundación- Tr= 5 años NW.

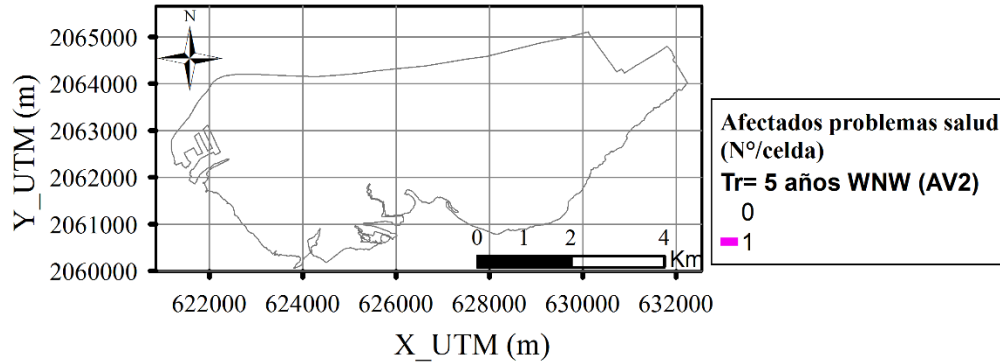
Figura VII.13. Número de personas afectadas por contacto directo con agua contaminada de inundación- Tr= 5 años WNW.

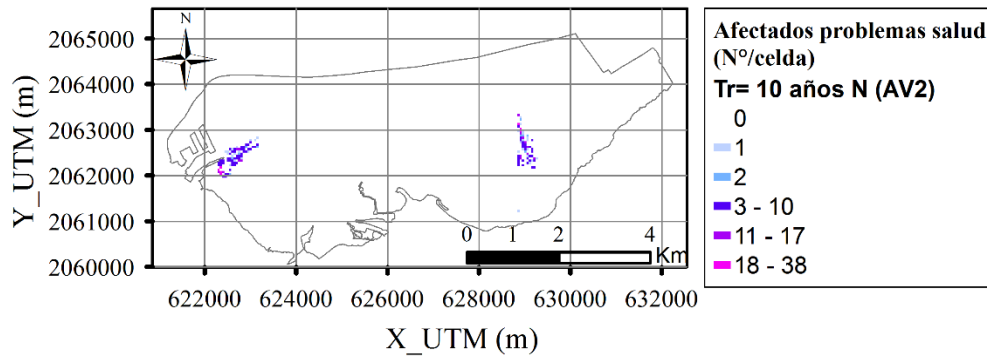
Figura VII.14. Número de personas afectadas por contacto directo con agua contaminada de inundación- Tr= 10 años N.

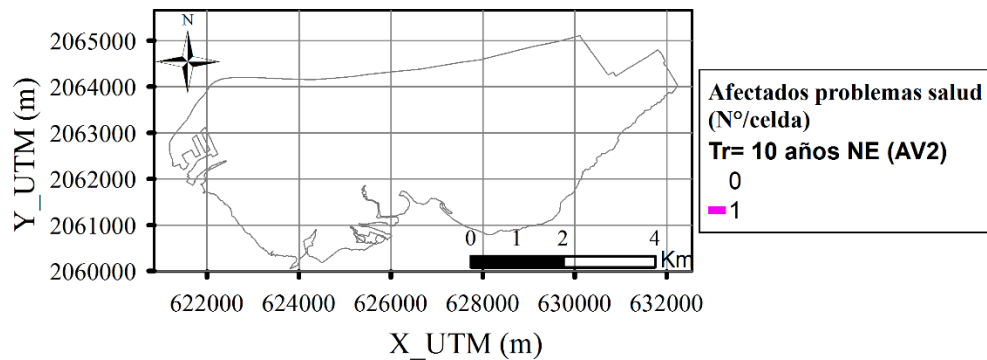
Figura VII.15. Número de personas afectadas por contacto directo con agua contaminada de inundación- Tr= 10 años NE.

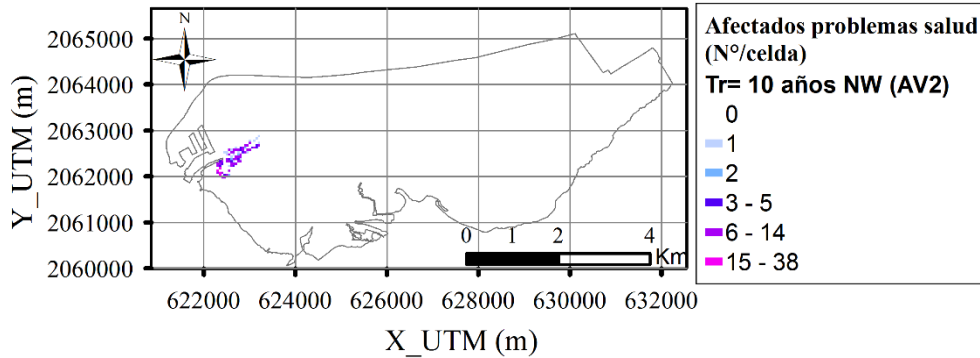
Figura VII.16. Número de personas afectadas por contacto directo con agua contaminada de inundación- Tr= 10 años NW.

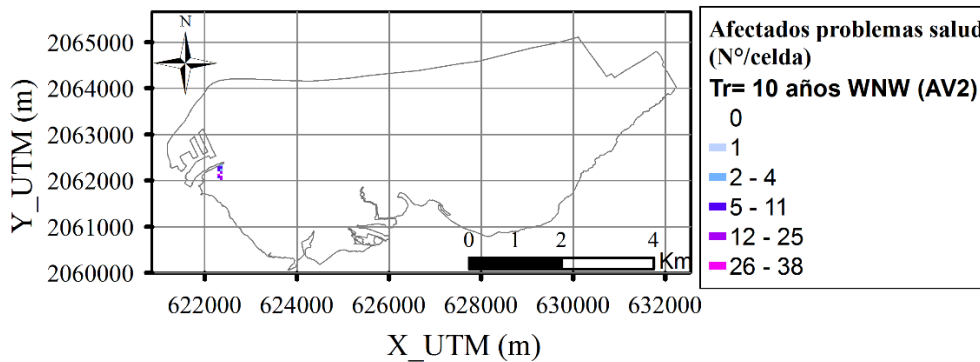
Figura VII.17. Número de personas afectadas por contacto directo con agua contaminada de inundación- Tr= 10 años WNW.

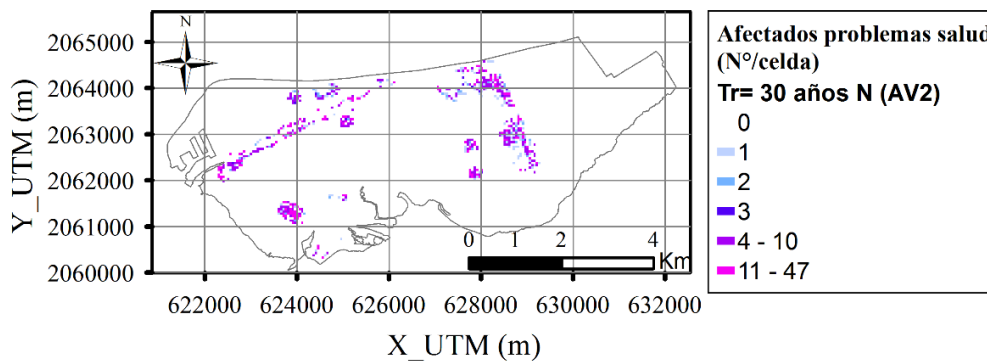
Figura VII.18. Número de personas afectadas por contacto directo con agua contaminada de inundación- Tr= 30 años N (AV2 -riesgo medio por la existencia de medidas de alerta y velocidad de alcance de la inundación).

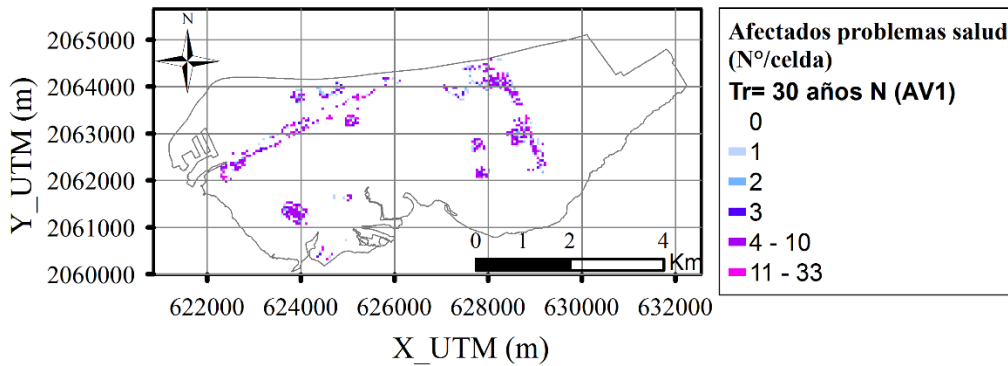
Figura VII.19. Número de personas afectadas por contacto directo con agua contaminada de inundación- Tr= 30 años N (AV1 -riesgo bajo por la existencia de medidas de alerta y velocidad de alcance de la inundación).

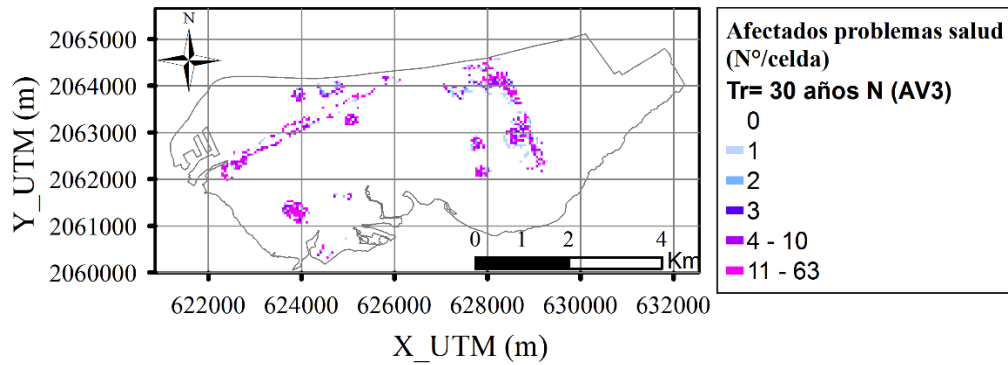
Figura VII.20. Número de personas afectadas por contacto directo con agua contaminada de inundación- Tr= 30 años N (AV3 -riesgo alto por la existencia de medidas de alerta y velocidad de alcance de la inundación).

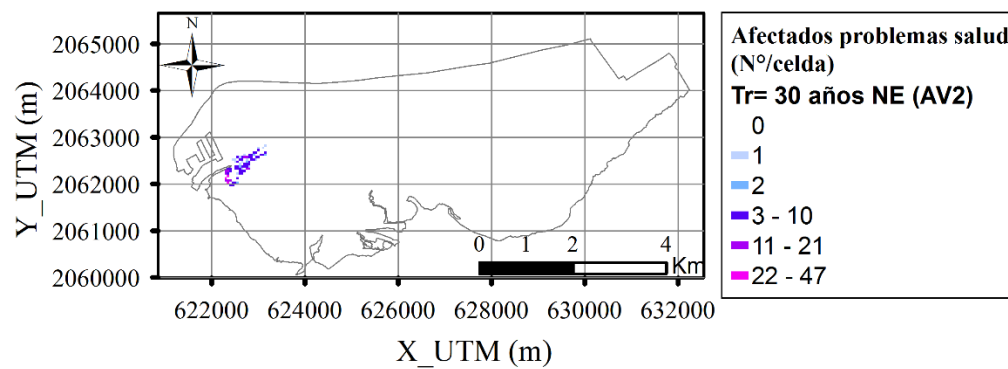
Figura VII.21. Número de personas afectadas por contacto directo con agua contaminada de inundación- Tr= 30 años NE.

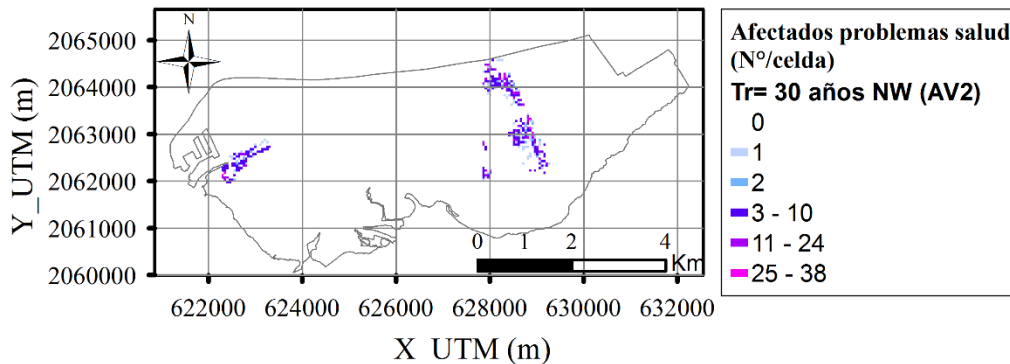
Figura VII.22. Número de personas afectadas por contacto directo con agua contaminada de inundación- Tr= 30 años NW.

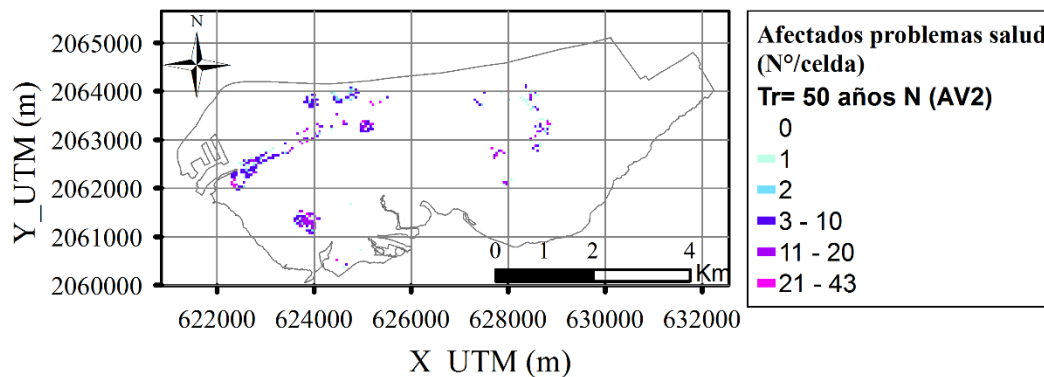
Figura VII.23. Número de personas afectadas por contacto directo con agua contaminada de inundación- Tr= 50 años N.

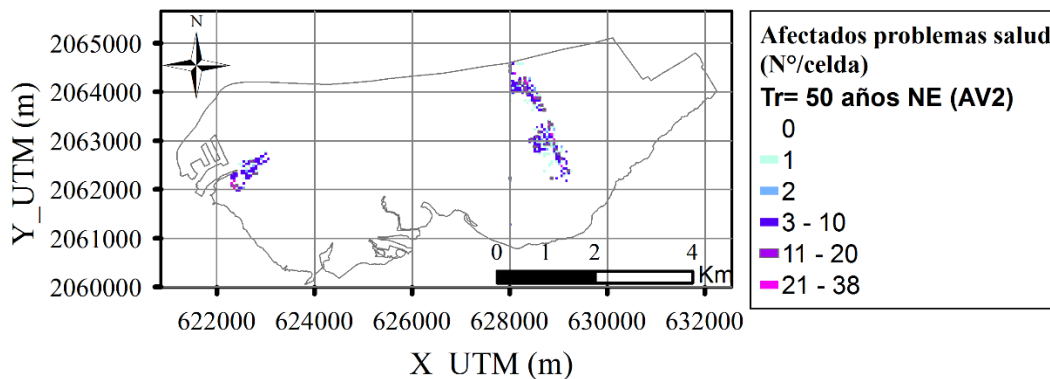
Figura VII.24. Número de personas afectadas por contacto directo con agua contaminada de inundación- Tr= 50 años NE.

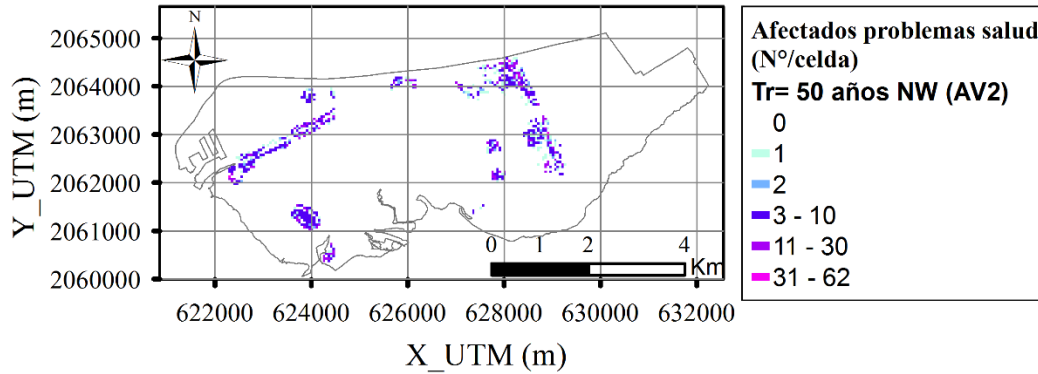
Figura VII.25. Número de personas afectadas por contacto directo con agua contaminada de inundación- Tr= 50 años NW.

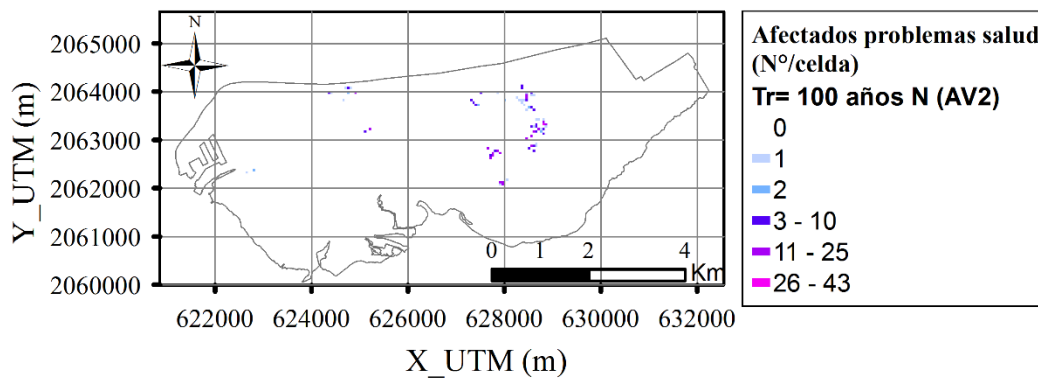
Figura VII.26. Número de personas afectadas por contacto directo con agua contaminada de inundación- Tr= 100 años N.
