**UNIVERSIDAD NACIONAL
AUTÓNOMA DE MÉXICO**

**SUPERVISIÓN Y CONTROL DE CALIDAD DE LA OBRA: PERFILADO
Y AMACICE DE TALUDES DE CORTE Y CONSTRUCCION DE
CONTRACUNETAS, DE LA AUTOPISTA DURANGO - MAZATLAN**

T E S I N A

ESPECIALISTA EN VÍAS TERRESTRES

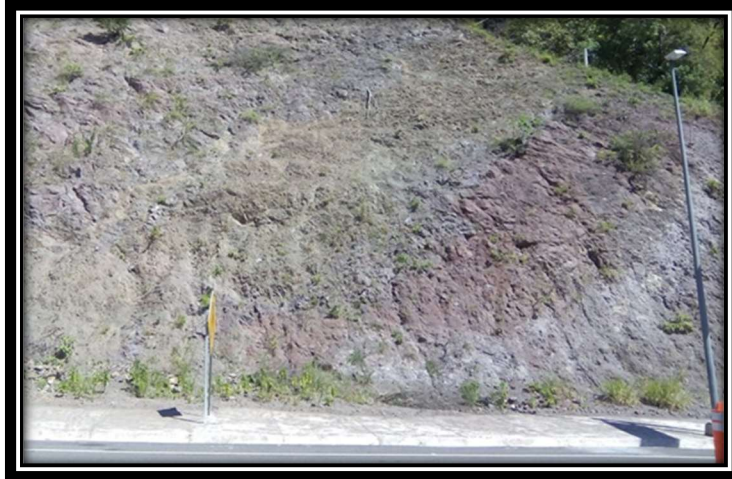
- **TALUD KM 163+950 AUTOPISTA DURANGO – MAZATLAN**

La supervisión a cargo observara los taludes tratando de identificar las zonas más erosionadas dentro de los cuales se presente material propenso a caer, graneo excesivo, fallas geológicas y zonas erosionadas por causas naturales

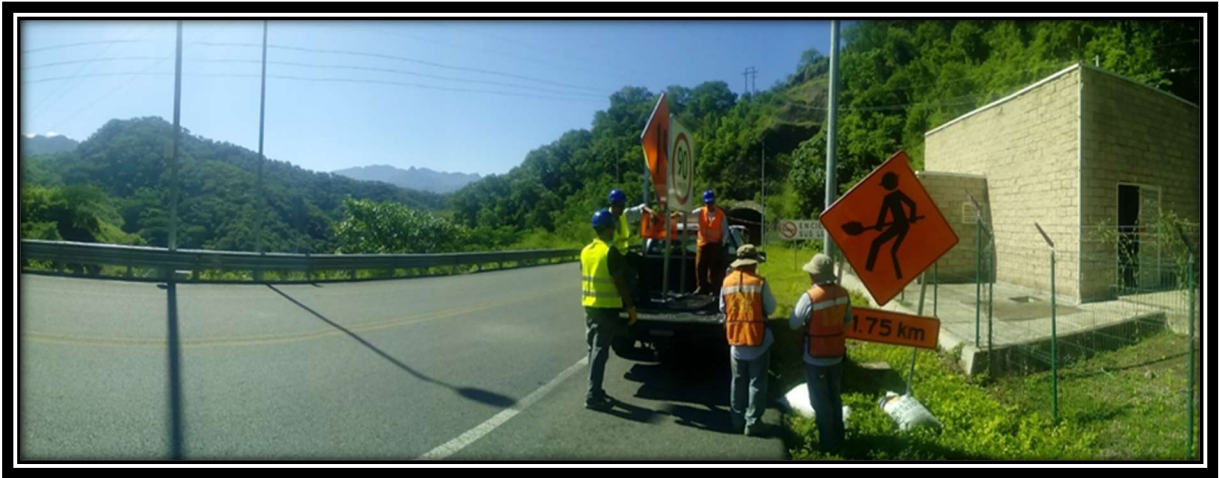
- Señal restrictiva de velocidad 50 Km/hr, de 117 cm x 117 cm, colocado a 100 metros después de la zona de obra.
- Trafisit de 90 x 45 cm color naranja con base, con 3 reflejantes de alta densidad color blanco, con lámpara de destello, deberán de ser colocados a cada 10 metros, a lo largo de 300 m después de la zona de obra.
- Señal de 86 cm x 239 cm, con la leyenda “Termina Tramo en Reparación”, se colocará después de 300 m de la zona de obra.
- Señal restrictiva de velocidad de 117 cm x 117 cm, se pondrá la velocidad de proyecto de la carretera, a 350 metros después de la zona de obra.

Fig.6 Instalación de señalamiento de protección de obra (trabajos a 1.75 km)

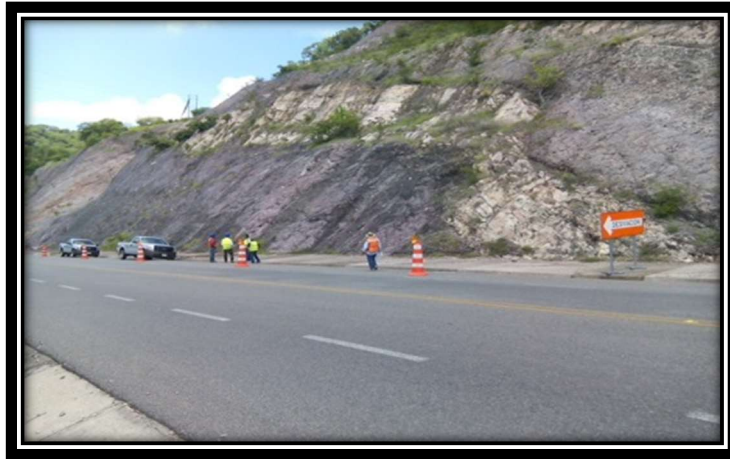
Fig. 8 Señalamiento de protección de obra en zona de trabajos

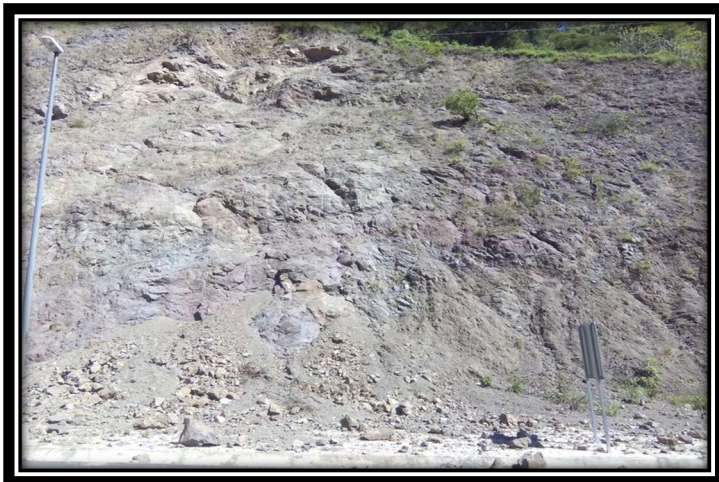
Fig.9. Talud
km 163+950 al
164+100

Antes de la realización de cualquier trabajo se realizará la colocación de una barrera de protección a base de costalera a fin de evitar daños a la autopista o a los usuarios y a sus bienes. Una vez colocada la cuadrilla de topografía será la encargada de obtener las secciones, áreas y volúmenes ejecutados.

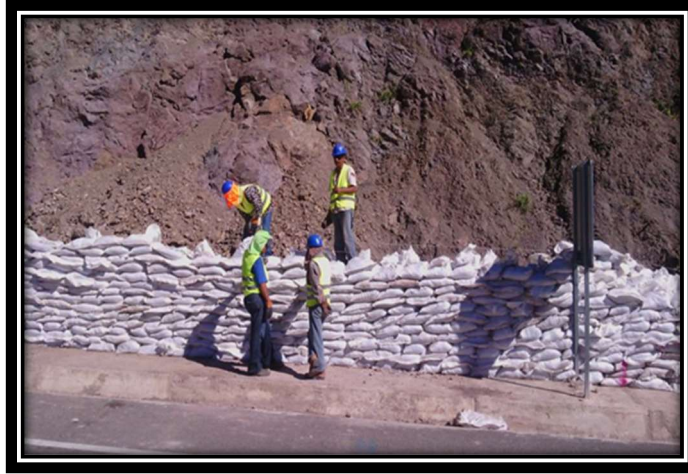
Fig. 10 Talud km 163+950 al 164+100
(Colocación de barrera de protección km
164+000)

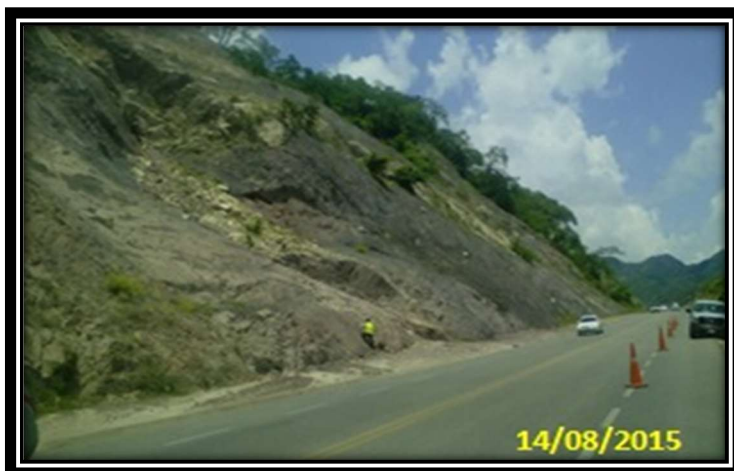
Fig. 12 Talud km 197+500 al 197+950 (amacice de taludes km 197+850)

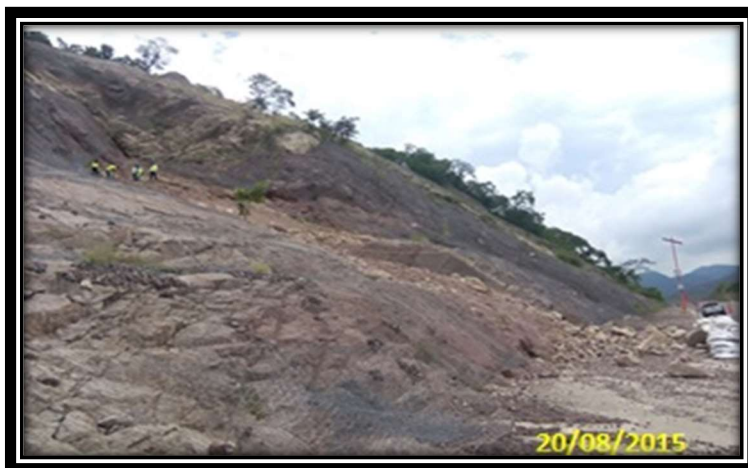
Fig. 13 Talud km 197+500 al 197+950 (trabajos de amacice)

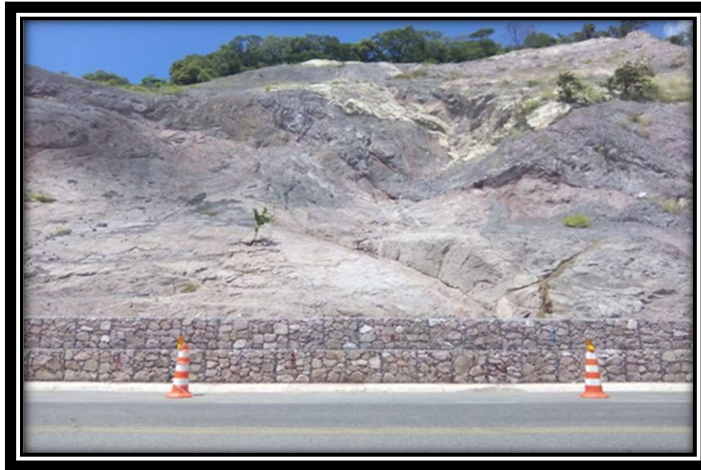
Fig. 14 Talud km 197+500 al 197+950. (vista final de los trabajos)

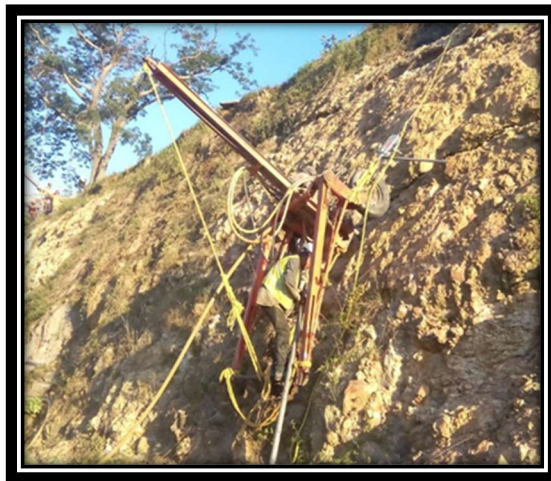
Fig. 15 Perforadora stenuick bbas

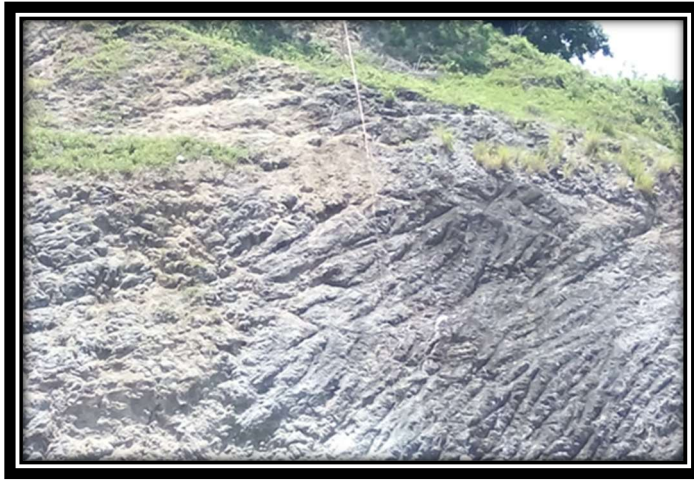
D) SUMINISTRO Y COLOCACION DE ANCLAS DE SUJECCION DE VARILLA CORRUGADA DE 1" DE DIAMETRO Y 3.0 M DE LONGITUD, DISTRIBUIDA A CADA 3.50 M EN TRES BOLILLO EN EL HOMBRO, CARA DEL CORTE Y PIE.

Fig. 16 Talud km 201+100 al 201+200 (vista antes de los trabajos)

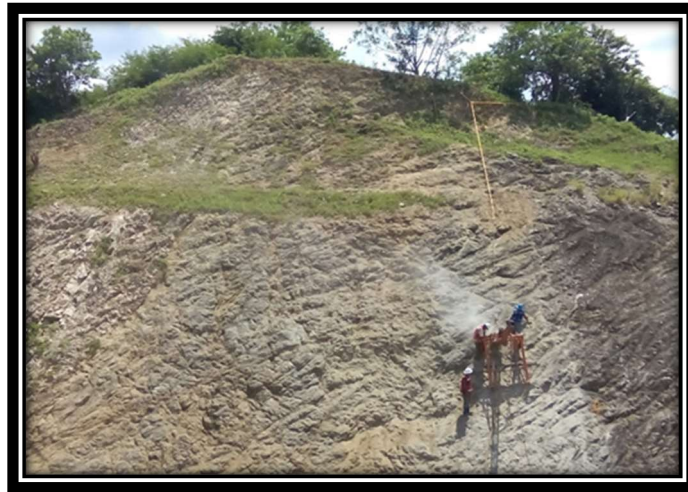
Fig. 17 Talud km 201+100 al 201+200 (vista durante de los trabajos)

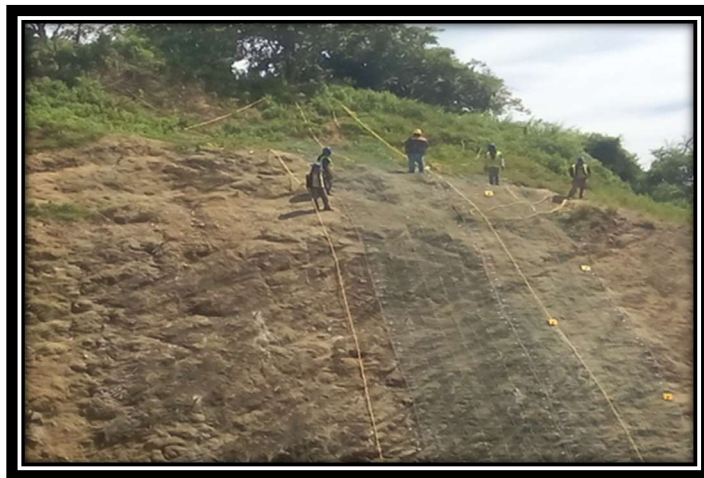
Fig. 18 Talud km 201+100 al 201+200 (vista después de los trabajos)

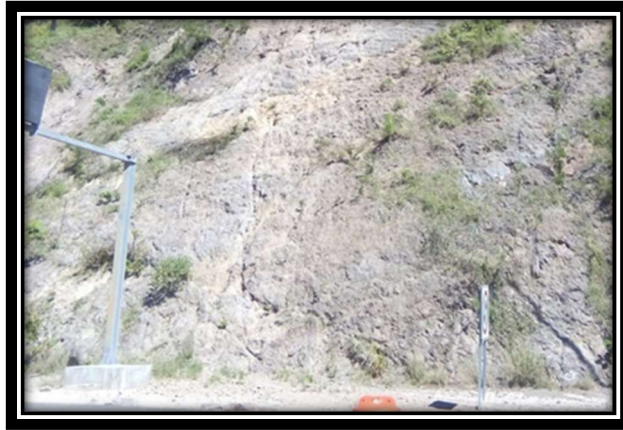
E) SUMINISTRO Y COLOCACION DE ANCLAS DE SUJECCION DE VARILLA CORRUGADA DE 1" DE DIAMETRO Y 6.0 M DE LONGITUD, DISTRIBUIDA A CADA 3.50 M EN TRES BOLILLO EN EL HOMBRO, CARA DEL CORTE Y PIE.

Fig. 19 Talud km 163+950 al 164+100 (vista antes de los trabajos)

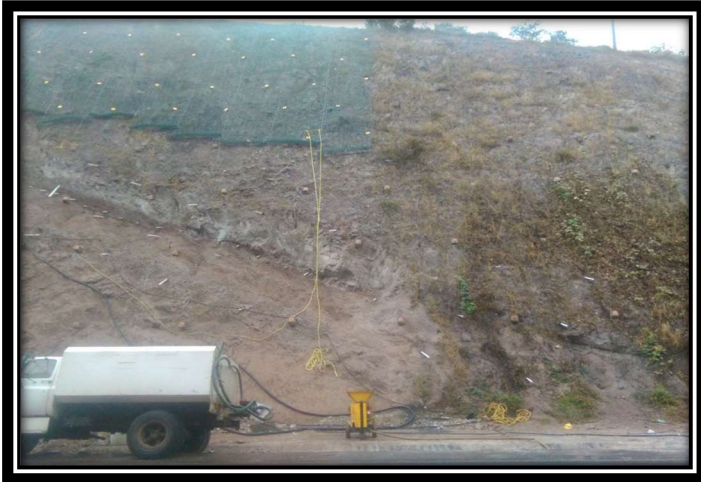
Fig. 25 Talud
km 207+120 al
207+180
(vista antes de
los trabajos)

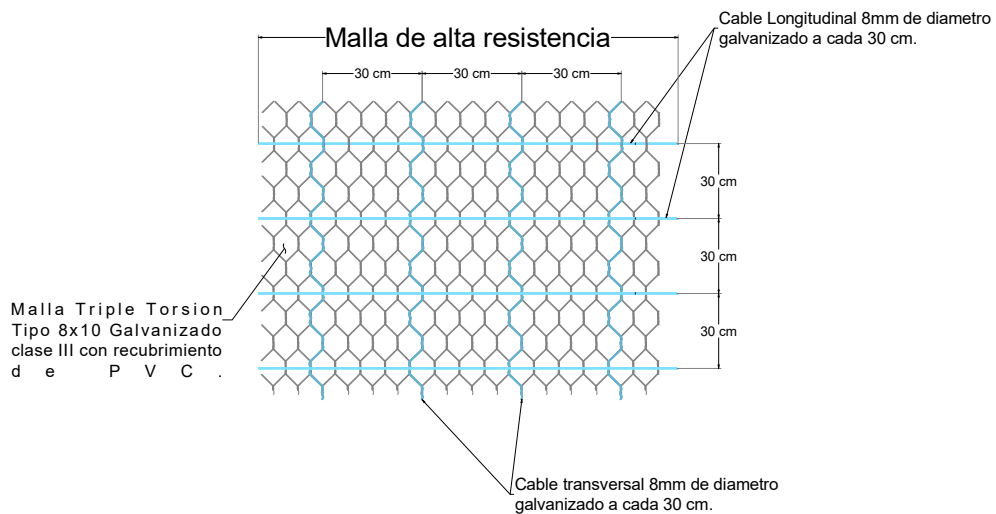
La malla triple torsión reforzada con cables es un sistema compuesto de Malla hexagonal de alta resistencia a triple torsión con abertura tipo 8x10, diámetro del alambre 2.7 mm, galvanizado Clase III (NMX-B-085-CANACERO-2005) y con recubrimiento de PVC color verde, reforzada longitudinalmente, transversalmente y en los bordes con cable de acero galvanizado de 8 mm (5/16") de diámetro, entrelazado mecánicamente a la malla triple torsión, Resistencia Nominal a la Tracción en la Rotura 1770 N/mm². Con separaciones de 30cm x 30cm., con capacidad a la tensión en condiciones ultimas de 160 KN/m en sentido longitudinal y 160 KN/m en el sentido transversal.

Malla de alta resistencia	
Especificaciones	
Escuadría	80 x 100 mm. NMX-B-085-CANACERO-2005
Tipo	Triple torsión reforzada con cables de acero de 5/16"
Diámetro alambre	2.7 mm. NMX-B-085-CANACERO-2005
Diámetro cable	5/16"
Reticula del cable	30 cm x 30 cm
Elongación	12 % ASTM 370

Fig. No. 28 descripción de la malla triple torsión reforzada

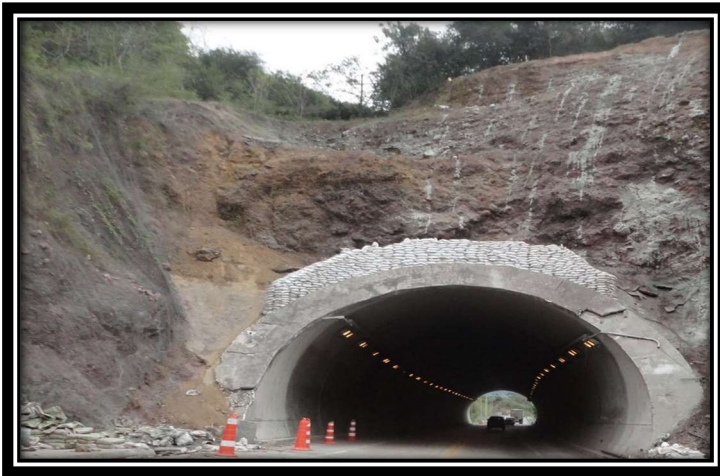
Fig. 29 Talud
km 195+550
(vista antes
de los
trabajos)

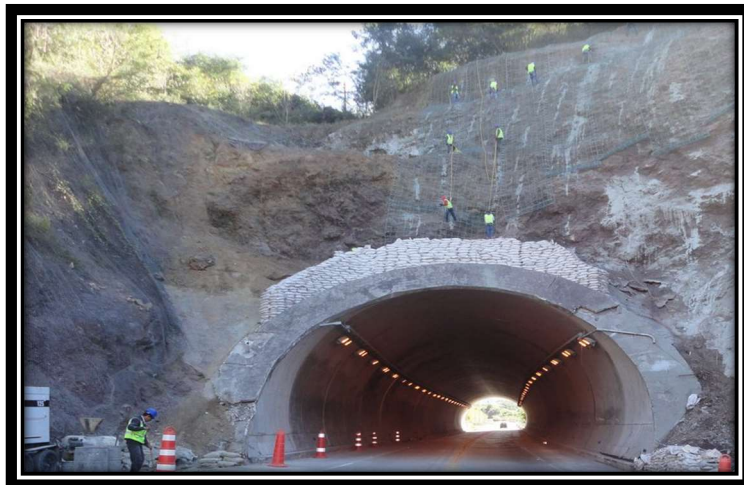
Fig. 31 Talud
km 195+550
(vista
después de
los trabajos)

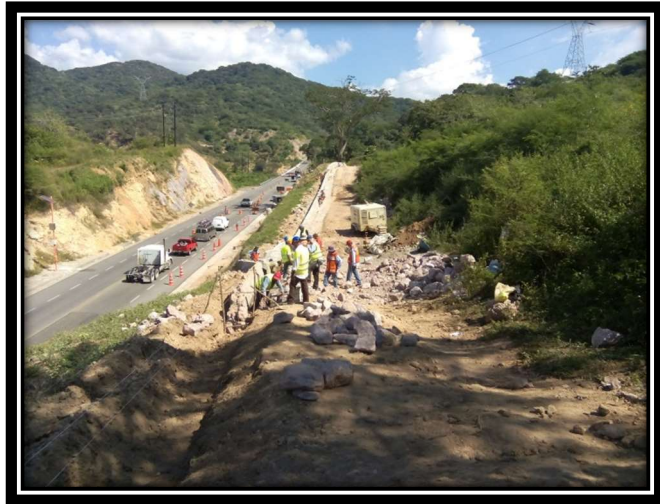
Fig. 37 Talud km
196+100 al
196+400 (vista
después de los
trabajos)

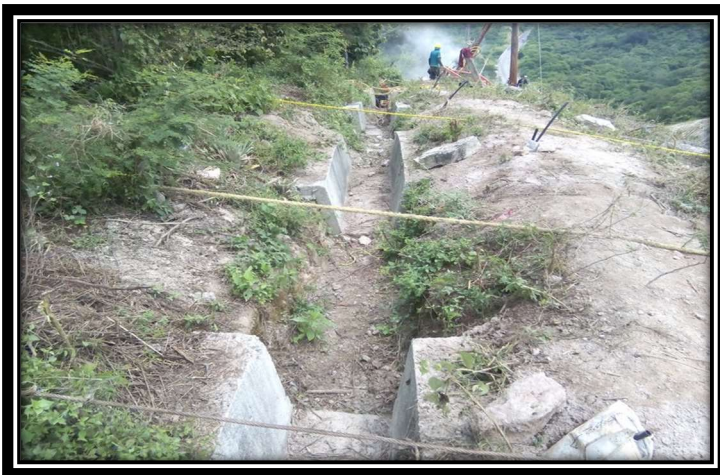
Las contracunetas de concreto son pequeños canales de conducción de agua que se construyen en las laderas localizadas aguas arriba de los taludes de los cortes, con el objeto de interceptar el agua que escurre sobre la superficie del terreno natural, conduciéndola a una cañada inmediata o a una parte baja del terreno para evitar el deslave y la erosión del corte. La contracuneta de concreto se construirá en la corona del corte, previamente se realizará la limpieza de la zona eso implica el deshierbe de la misma y perfilado del terreno, la contracuneta será a base concreto mezclado en obra con una dosificación cemento-arena-grava 1:4:5 cumplirá con lo establecido en la Norma N-CMT-2-02-001, Calidad del Cemento Portland. La granulometría, determinada mediante el procedimiento de prueba indicado en el Manual M-MMP-2-02-020, Granulometría de Agregados Pétreos. El agua cumplirá con lo establecido en la Norma N-CMT-2-02-003, Calidad del Agua para Concreto Hidráulico.

Fig. 38 Talud km 207+120 al 207+180 (vista antes de los trabajos)

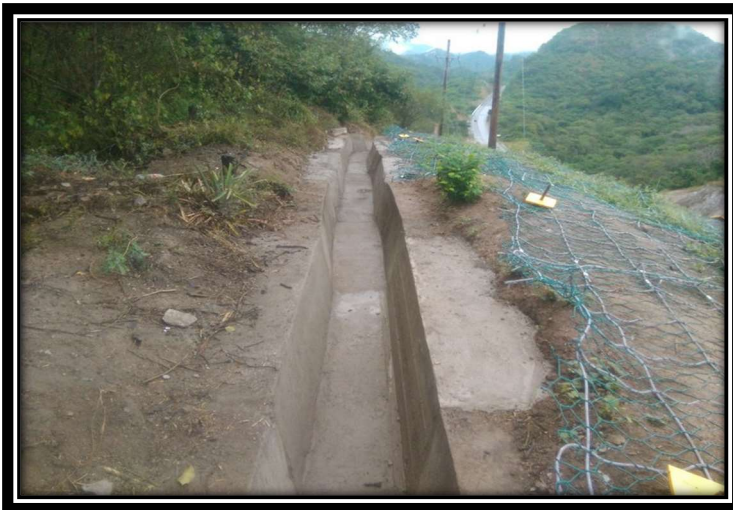
Fig. 40 Talud km
207+120 al
207+180 (vista
después de los
trabajos)

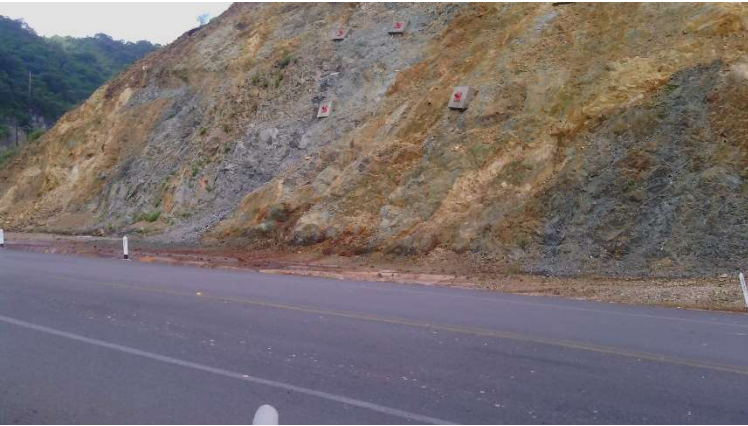
TALUD KM 187+140 AUTOPISTA DURANGO - MAZATLAN

Antes

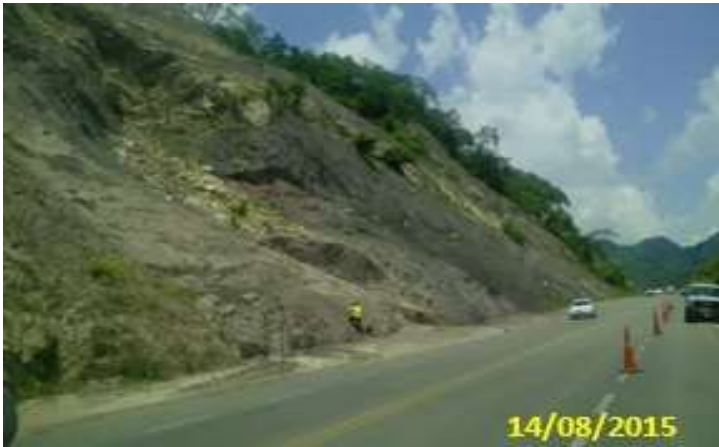
TALUD KM 193+750 AUTOPISTA DURANGO - MAZATLAN

Antes

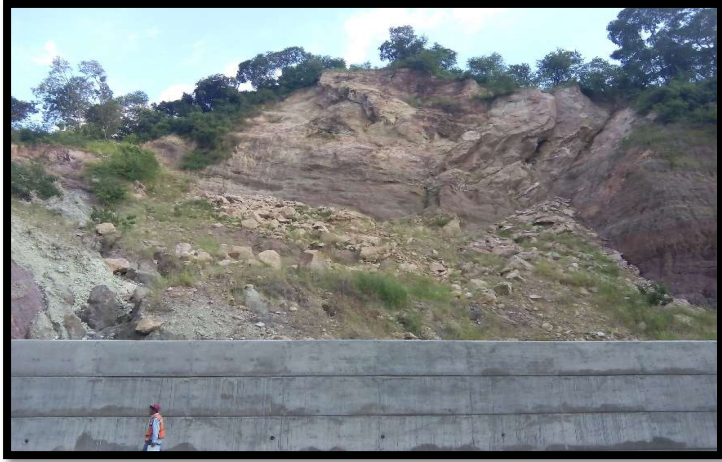
TALUD KM 205+500 AUTOPISTA DURANGO - MAZATLAN

Antes

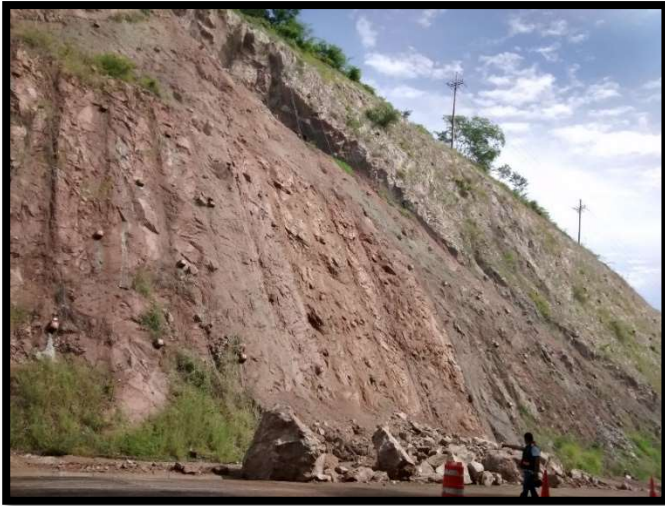
TALUD KM 207+120 AUTOPISTA DURANGO - MAZATLAN

Antes
