UNIVERSIDAD NACIONAL AUTÓNOMA DE MÉXICO
PROGRAMA DE MAESTRÍA Y DOCTORADO EN INGENIERÍA
INGENIERIA ELECTRICA – TELECOMUNICACIONES

REDES DE FIBRA ÓPTICA DE MONITOREO DE SALUD DE ESTRUCTURAS

TESIS
QUE PARA OPTAR POR EL GRADO DE:
DOCTOR EN INGENIERÍA

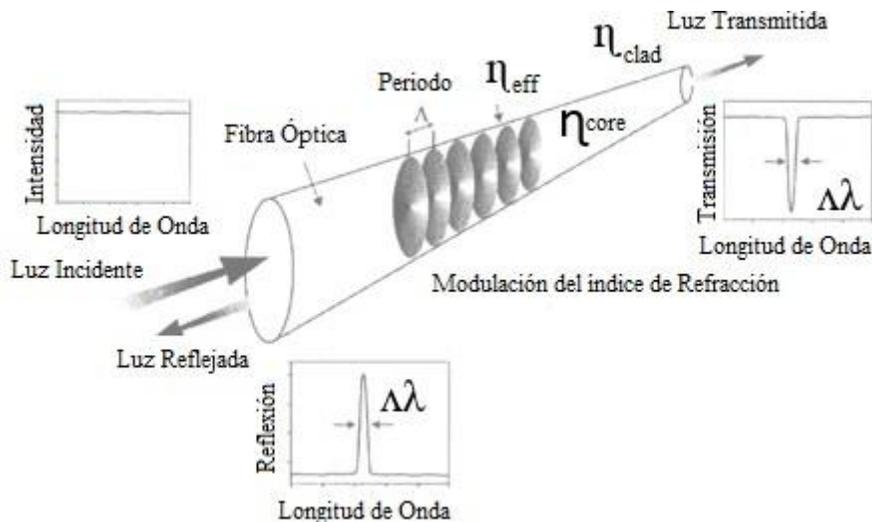
Figura 1.1. Representación esquemática de una Rejilla de Bragg dentro del núcleo (core) de una fibra óptica. El periodo es la variación del índice de refracción representado por Λ . Parte de la luz de entrada es reflejada (condición de Bragg) y el resto es transmitido. El Ancho de Banda de la luz reflejada y transmitida depende de las características de la Rejilla de Bragg, su longitud y profundidad de modulación.

Actualmente, el monitoreo de salud de estructuras, SHM (*Structural Health Monitoring*, por sus siglas del inglés) han adquirido gran importancia. Los sensores de fibras ópticas empleados en el monitoreo de una variedad de estructuras: desde los chasis de teléfonos celulares hasta puentes muy largos están basados principalmente en: Rejillas de Bragg, cavidad Fabry-Perot y esparcimiento de Brillouin. Estos sensores tienen una presencia dominante en el área de SHM, a pesar de que los sistemas basados en estos sensores son costosos debido a que requieren de equipo de medición complejo y caro, tal como analizadores de espectro óptico de alta calidad para los sensores FBG [1-3]. Figura 1.1.

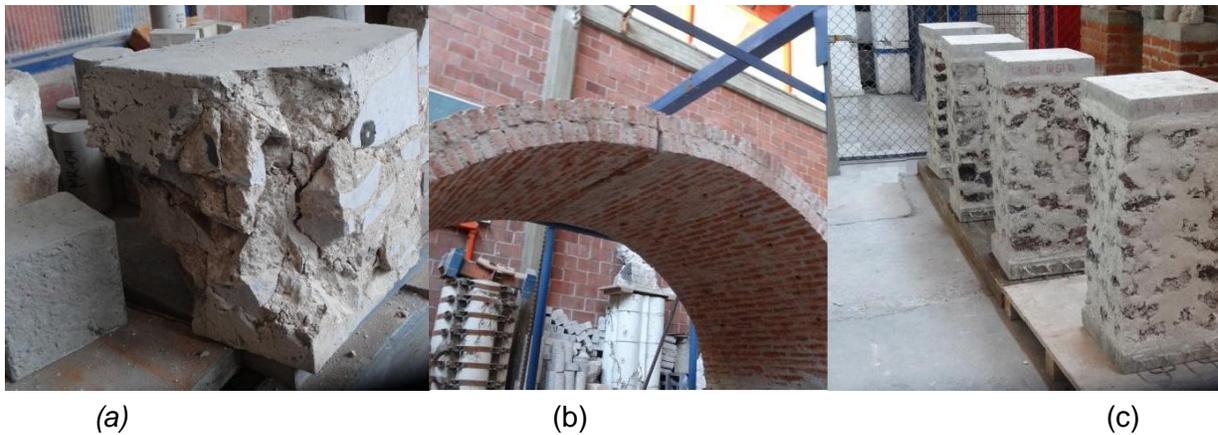
Figura 1.2. Objetos de aplicación potencial de la nueva técnica: (a) bloque de concreto dañado por sobrecarga, (b) arco de ladrillo con una grieta abierta y (c) las columnas de piedra tezontle (Fotografías).

Una indicación importante del daño estructural es la aparición y el ensanchamiento de grietas en los elementos estructurales de los edificios. Al detectar las fisuras y grietas a tiempo, los ingenieros geotécnicos y civiles pueden analizar las causas de los daños estructurales y evaluar la estabilidad de la estructura para evitar alguna catástrofe mayor [7-11]. Sin embargo, las herramientas eléctricas y mecánicas existentes para la detección de grietas en los edificios aún tienen muchas deficiencias que limitan la capacidad de detección temprana del daño estructural en los edificios que presentan riesgos potenciales. Por esta razón, el desarrollo de nuevas herramientas para la detección temprana de grietas en edificios, es de gran importancia práctica para los especialistas: ingenieros civiles y geotécnicos [12-15]. Figura 1.2.

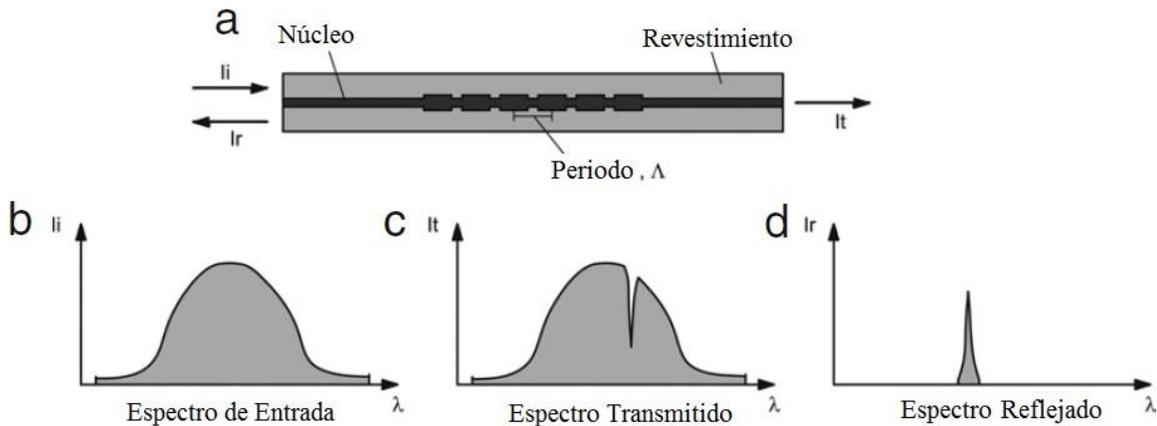
Figura. 1.3. Principio de funcionamiento de las FBG: a) Rejilla de Bragg, b) espectro de luz de entrada, c) espectro de luz transmitido, d) espectro de luz reflejado [16].

Una FBG actúa como un filtro de longitud de onda de reflexión selectiva que refleja solo la parte espectral que satisface la condición de Bragg con la longitud de onda del pico de reflectividad, expresada como: $\lambda_B = 2n\Lambda$; donde n es el índice de refracción efectivo del núcleo de la fibra óptica, y Λ es el periodo de división, se muestra en la Figura. 1.3. se muestra la parte restante del espectro de la luz de entrada cruza la FBG con ninguna alteración significativa.

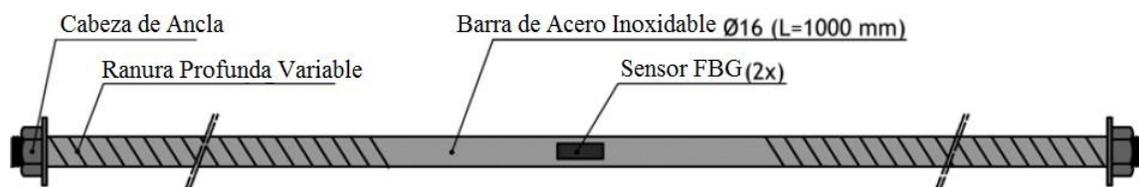
Figura. 1.4. Esquema del sensor FBG con fibras ópticas para medir fuerza/tensión [16].

Los sensores FBG con fibras ópticas requieren una instalación cuidadosa, por lo tanto, es indispensable que ésta se lleve a cabo por personal experto. El proceso de instalación de los sensores FBG con fibra óptica requiere un mayor cuidado, lo que resulta en el tiempo de instalación más largo. A continuación se presenta una descripción del sensor FBG de fibra óptica de Rodrigues et al [16]. Este sensor fue desarrollado durante la fase de construcción con un rendimiento adecuado para las diferentes condiciones estructurales, sobre todo considerando el aspecto de grietas moderadas. El transductor está constituido por una barra de acero inoxidable liso de 16mm de diámetro y 1.0m de largo con una ranura helicoidal en ambos lados y un anclaje en cada extremo. Dos sensores FBG alineados longitudinalmente con la barra y pegado en dirección opuesta a la barra de la fibra, en la posición central un transductor de fuerza/tensión, se muestra en la Figura.1.4.

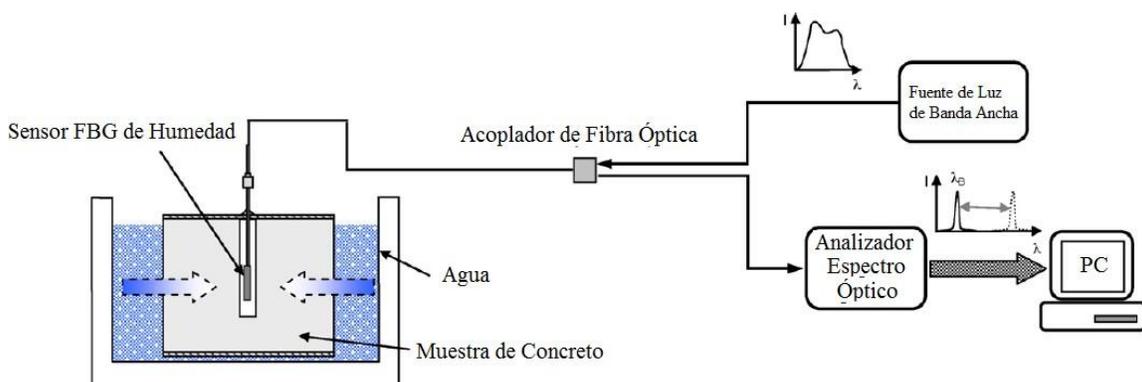
Figura. 1.5. Esquema del sensor FBG con fibras ópticas para la detección de la humedad en el concreto [17].

El funcionamiento de este sensor de FBG consiste en el hinchamiento de un polímero sensible a la humedad que a su vez produce un cambio de longitud elemento de detección FBG. El resultado de la adsorción de la humedad por el polímero induce un efecto secundario de fuerza/tensión en el FBG cubierto por este polímero, esto causa un estiramiento en la FBG. Después de 28 días de curado las muestras fueron aplastadas para determinar sus resistencias a la compresión. Se comprobó la coherencia de los resultados de ensayos las muestras utilizadas de los cubos y los cilindros con varios ciclos de congelación/descongelación para inducir la formación de grietas dentro de las muestras de concreto, Figura.1.5. Se utilizo un analizador de espectro óptico para las mediciones de la longitud de onda asociada al nivel de humedad.

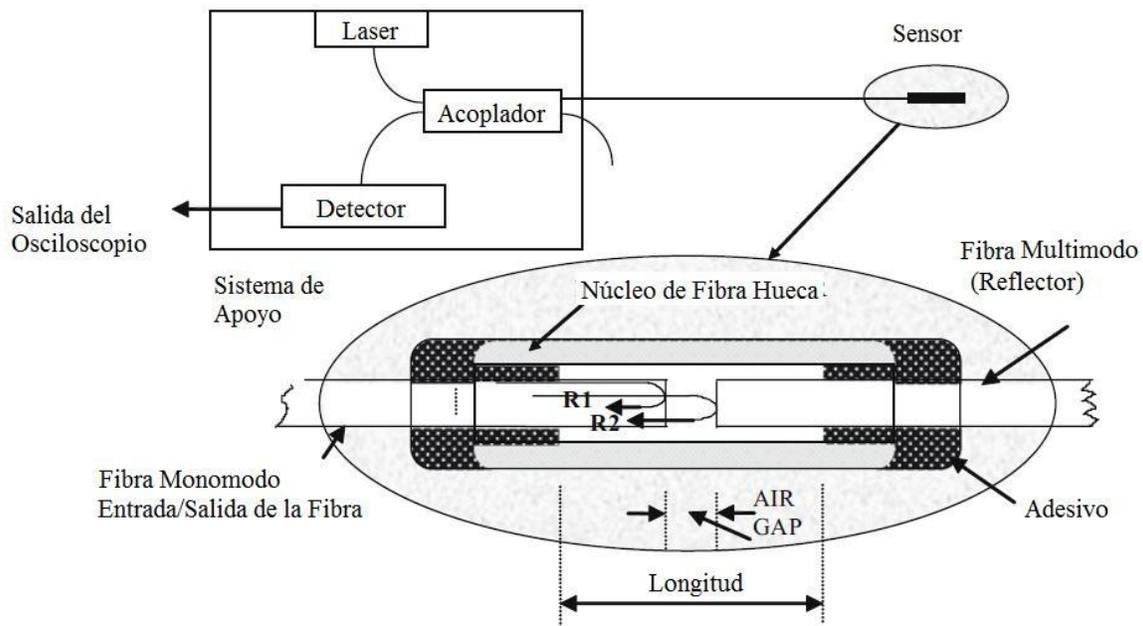
Figura. 1.8. Esquema del interferométrico extrínseco Fabry-Perot de fibra óptica [19].

Se muestra en la Figura 1.8. el sistema desarrollado por Kesavan et al.: un Interferómetro Extrínseco Fabry-Perot en cual hay una fibra óptica; el arreglo contiene una cavidad que comprende dos espejos que son paralelos entre sí y perpendiculares al eje de la fibra óptica.

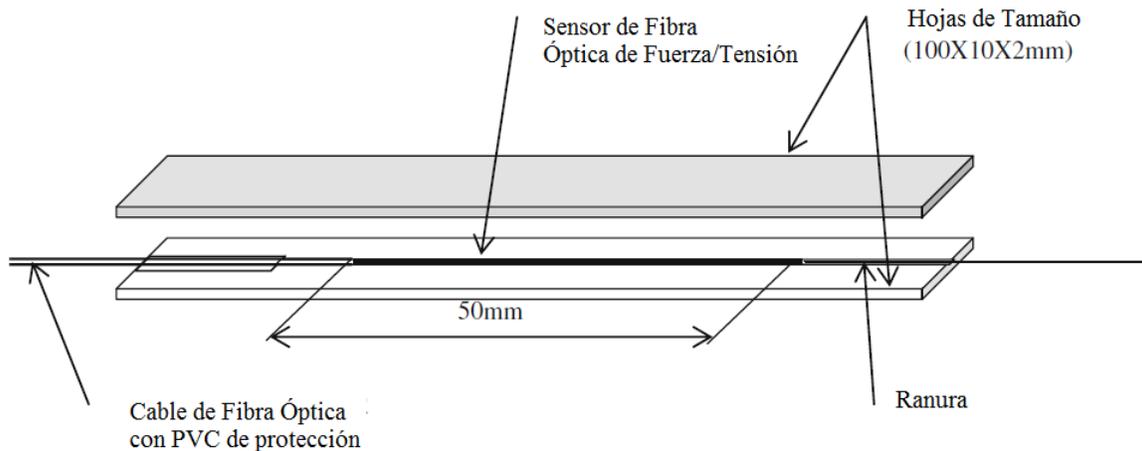
Figura. 1.9. Esquema de encapsulación del sensor Fabry-Perot de fibra óptica [19].

Donde n es el índice medio de refracción, S es la longitud de la cavidad Fabry-Perot, λ es la longitud de onda. En el experimento de Kesavan fue utilizada una fibra óptica 50 mm de longitud encapsulado usando dos hojas de 100x10x2mm³ de tamaño. En una de las hojas de epoxy se cortó una ranura para el sensor FP de fibra óptica y fue unido con cemento epoxy a la hoja con ranura; entonces la otra hoja epoxy se coloca sobre este y es sellado el arreglo con epoxy liquido. Figura. 1.9.

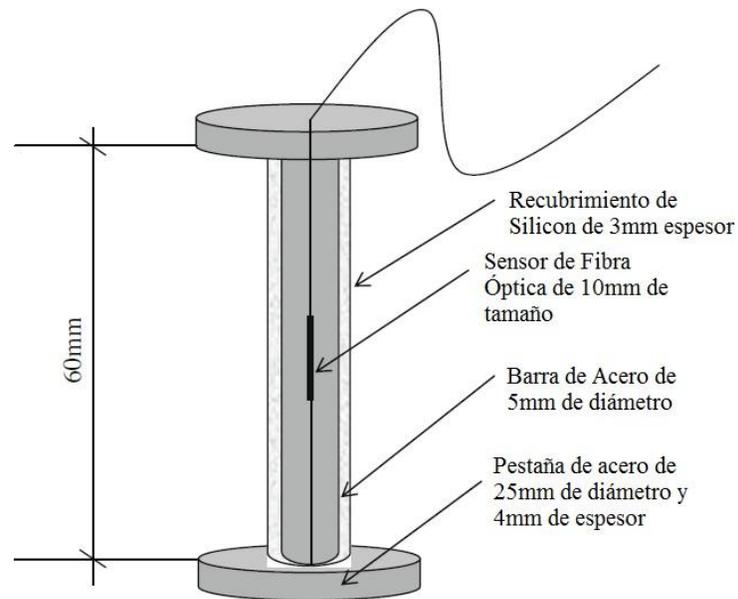
Figura. 1.10. Varilla de acero, adherido al concreto [19].

Se evaluaron la transferencia de tensión/fuerza a través de la encapsulación epoxy y de varillas cuando estos sensores fueron encapsulados en el interior de los cilindros de concreto. El cilindro fue instrumentado adicionalmente con cuatro medidores eléctricos (de resistencia) de fuerza/tensión montados en la superficie de montaje, esto para comparar la respuesta del sensor Fabry-Perot de fibra óptica embebido. Los cilindros instrumentados se probaron bajo carga de compresión.

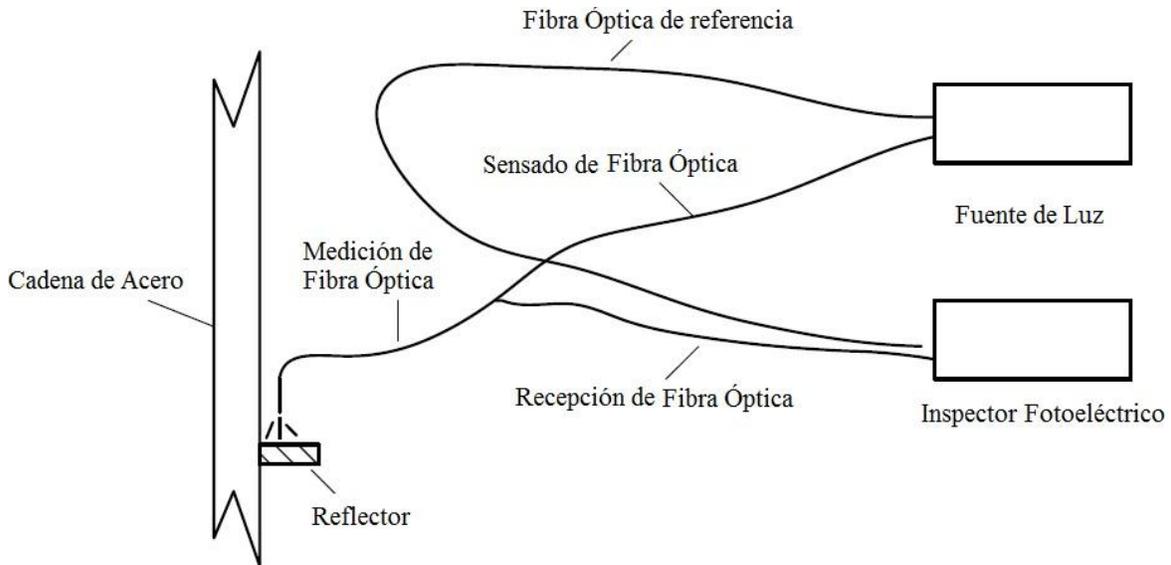
Figura. 1.11. Esquema del sensor de proximidad de fibra óptica [20].

Debido a que existe una relación casi lineal entre la intensidad de luz recibida y el desplazamiento fuerza/deformación, fue posible determinar la deformación de la barra de acero en la estructura de concreto reforzada. Sin embargo, la intensidad de luz recibida es muy sensible a la orientación mutua del reflector y la sonda fibra óptica, Figura. 1.11.

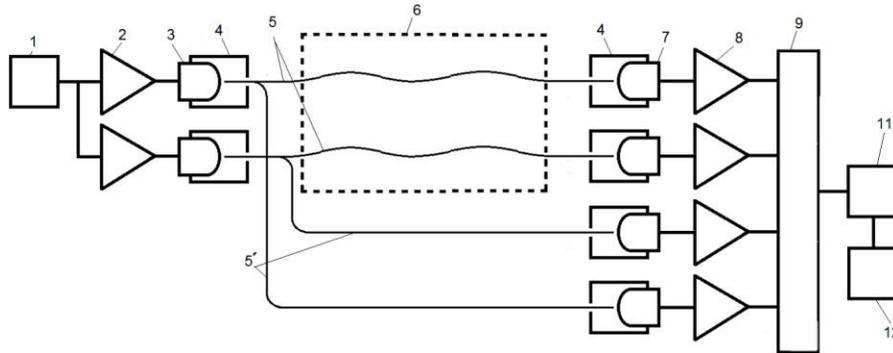
Figura 2.4. Diagrama de bloques de una red de 2 canales de medición con la interrogación paralela y dos canales de referencia de estos canales y almacenamiento de señales por medio de un equipo de adquisición de datos (DAQ) de 4 canales paralelos con tasa de muestreo de 2000 muestras/segundo por canal. 1 – Generador de señales, 2 – amplificador de potencia (modulador), 3 –fuente de luz (LED), 4 – acoplador LED-fibra óptica, 5 – fibra óptica (canal de medición), 5' – canal de referencia, 6 – elemento estructural, 7 – foto detector, 8 – amplificador de señal débil, 9 – DAQ de cuatro canales paralelos, 11 – computadora, 12 – software especializado (de Agilent).

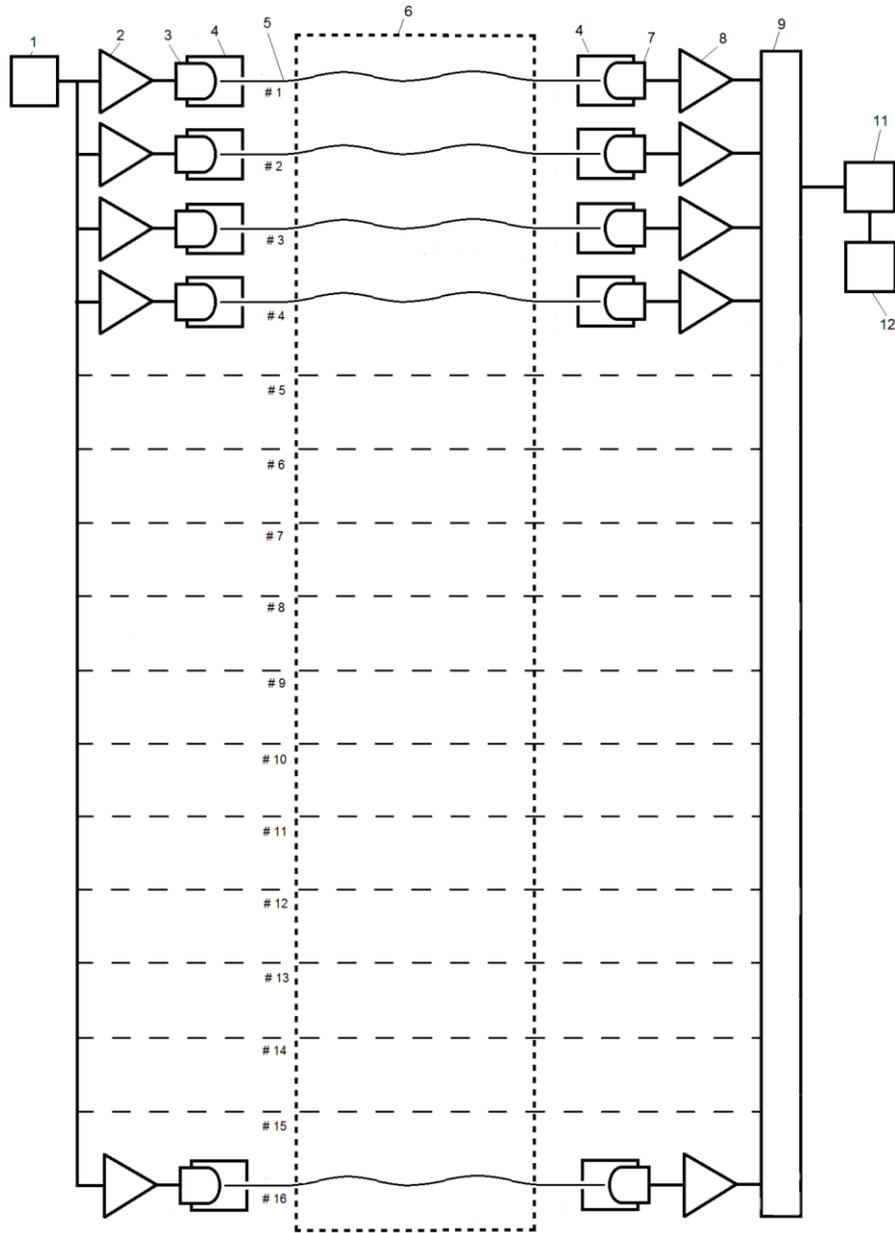
Figura 2.5. Diagrama de bloques de una red de 16 canales de medición con la interrogación paralela de estos canales y almacenamiento de señales por medio de un equipo de adquisición de datos (DAQ) de 16 canales TDM con tasa de muestreo de 500k muestras/segundo. 1 – Generador de señales, 2 – amplificador de potencia (modulador), 3 –fuente de luz (LED), 4 – acoplador LED-fibra óptica, 5 – fibra óptica (canal de medición), 6 – elemento estructural, 7 – foto detector, 8 – amplificador de señal débil, 9 – DAQ de marca Agilent de 16 canales TDM, 11 – computadora, 12 – software especializado (de Agilent).

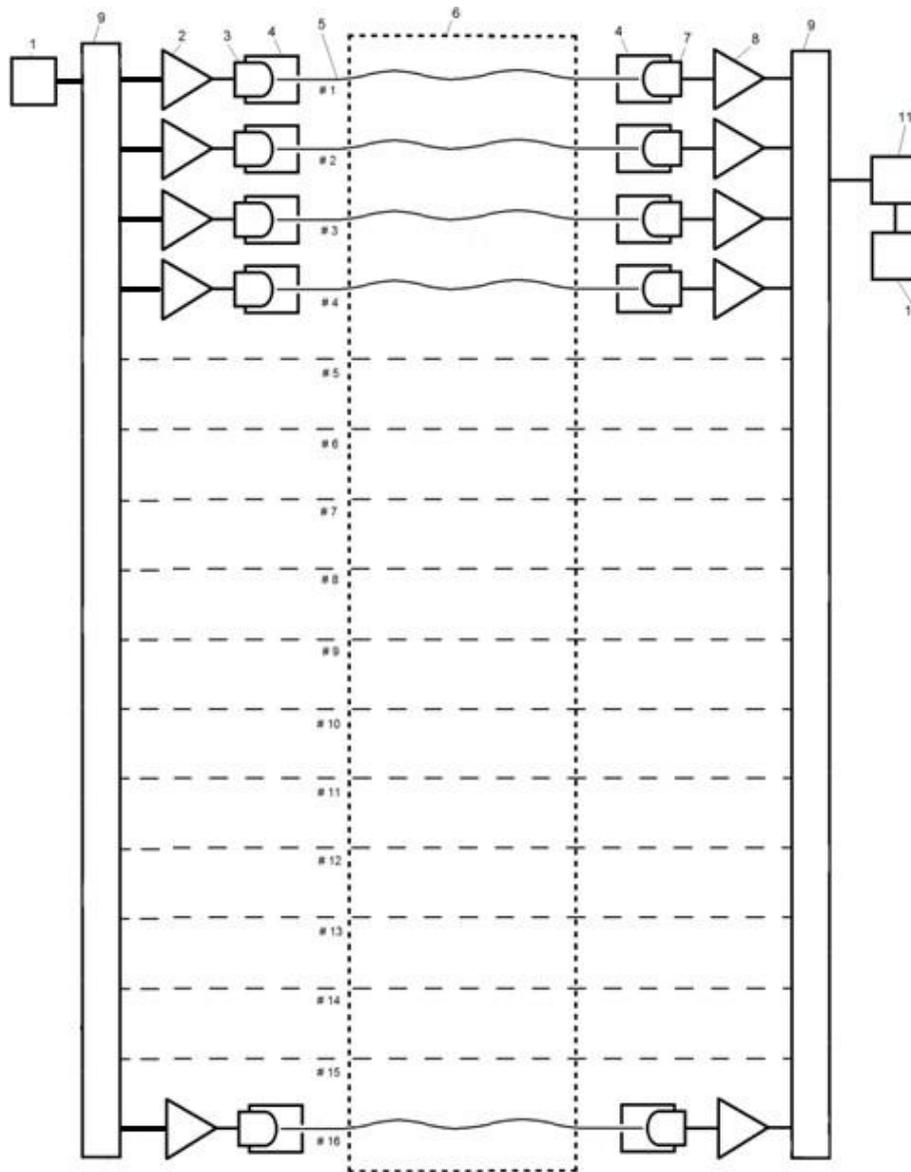
Figura 2.6. Diagrama de bloques de una red de monitoreo de 16 canales de medición con interrogación secuencial y almacenamiento de señales por medio de un equipo de adquisición de datos (DAQ) de 16 canales TDM con tasa de muestreo de 500k muestras/segundo. 1-Generador de señales, 2-amplificador de potencia (modulador), 3-fuente de luz (LED), 4-acoplador LED-fibra óptica, 5-fibra óptica (canal de medición), 6-elemento estructural, 7-fotodetector, 8-amplificador de señal débil, 9-Demultiplexor/Multiplexor, 11-computadora, 12- software especializado (de Agilent).

En lo relacionado a la interrogación paralela, está implica un alto consumo de energía, lo cual se puede reducir con un interrogador secuencial de los canales. El respectivo diagrama de bloques del sistema paralelo se presenta en la Figura 2.5. y el diagrama de bloques del interrogador secuencial en la Figura 2.6.

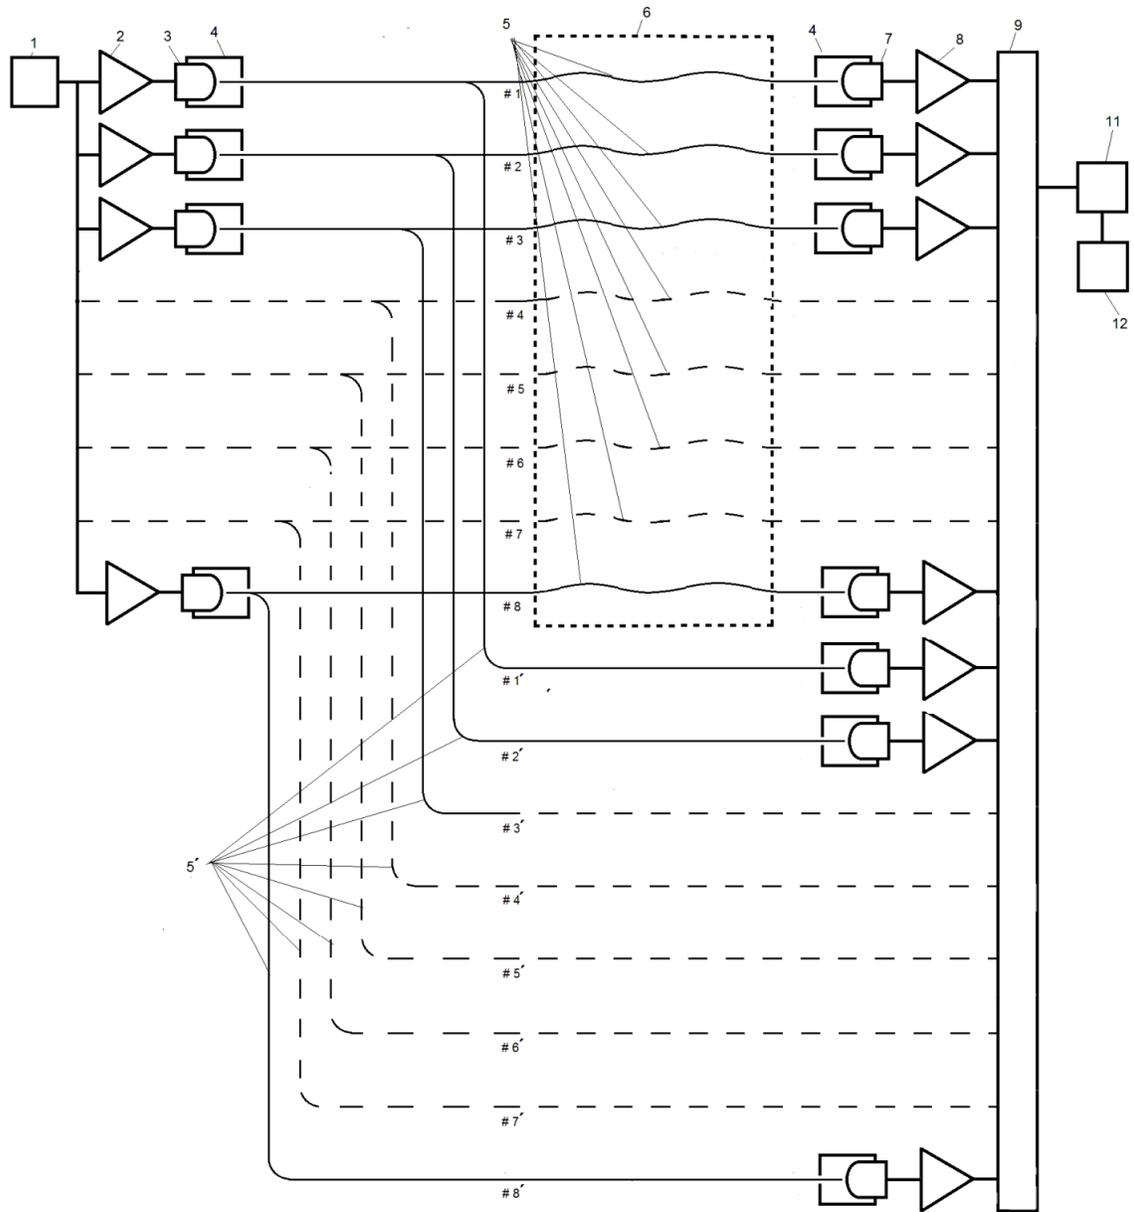
Figura 2.7. Diagrama de bloques de una red de 8 canales de medición con la interrogación paralela y 8 canales de referencia de estos canales y almacenamiento de señales por medio de un equipo de adquisición de datos (DAQ) de 16 canales TDM con tasa de muestreo de 500k muestras/segundo. 1 – Generador de señales, 2 – amplificador de potencia (modulador), 3 –fuente de luz (LED), 4 – acoplador LED-fibra óptica, 5 – fibra óptica (canal de medición), 5´ – canal de referencia, 6 – elemento estructural, 7 – foto detector, 8 – amplificador de señal débil, 9 – DAQ de 16 canales TDM, 11 – computadora, 12 – software especializado (de Agilent).

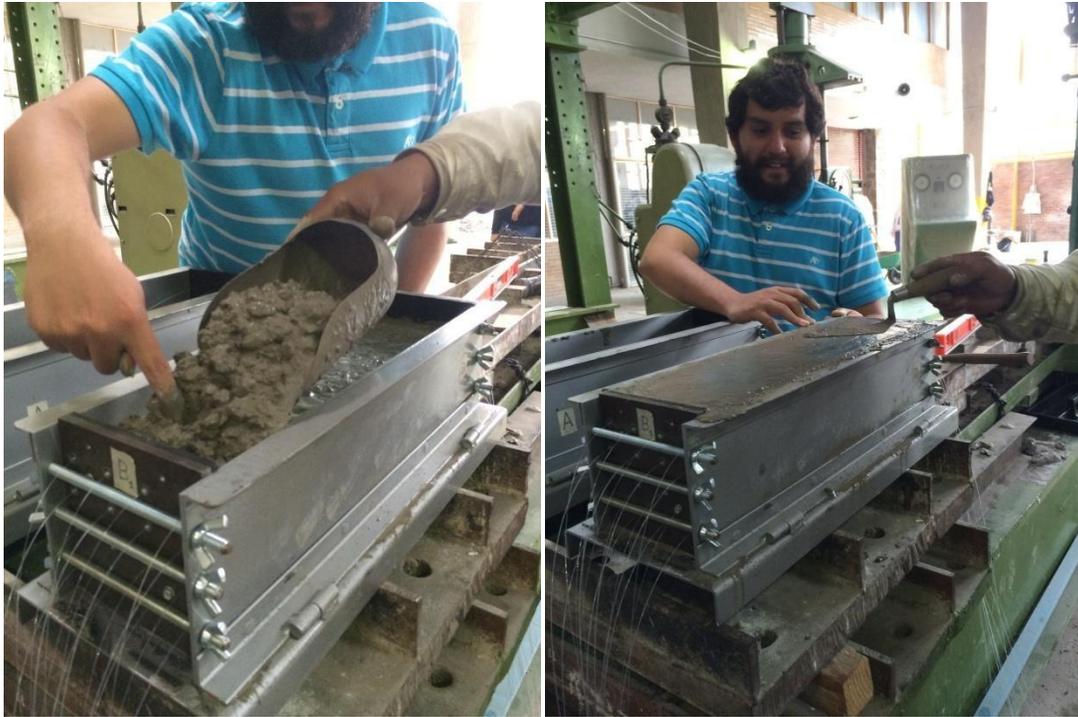
Figura 3.2. Fabricación y llenado de las vigas de concreto con diferentes tipos de fibras ópticas embebidas.

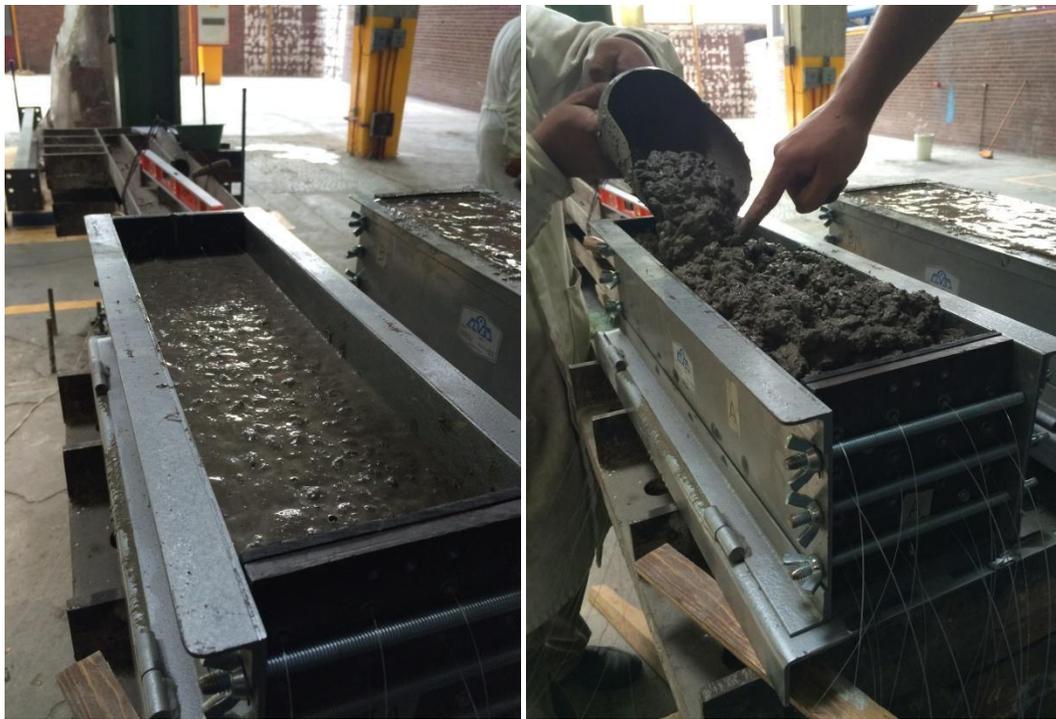
Figura 3.3. Fabricación y llenado del molde #3.

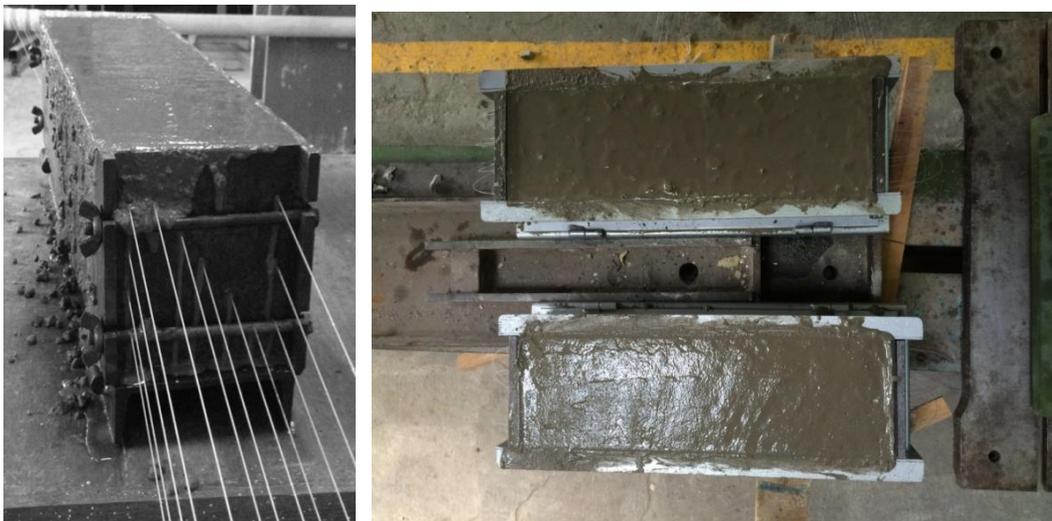
Figura 3.5. Tres Elementos Estructurales con fibras ópticas embebidas (Vigas #1, #2 y #3).

- ii. Una sección más del molde se llena, se incrustan las fibras ópticas y se vuelve a golpear el molde y con la varilla de punta de bola para sacar las burbujas de aire;
- iii. Este procedimiento se repite N veces hasta obtener el molde cubierto de la mezcla de concreto, Figura 3.4. En la Figura 3.5. se muestran los primeros tres elementos de concreto con fibras ópticas embebidas.

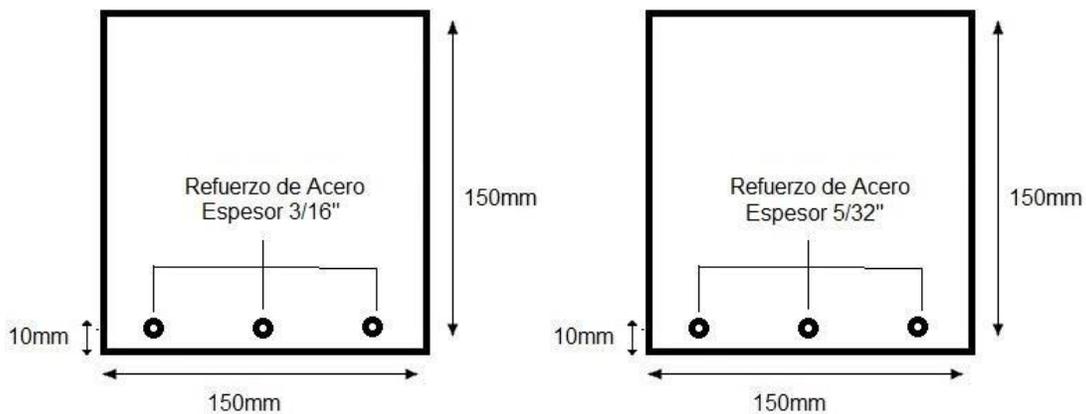
Figura 3.8. Esquema de colocación de las varillas de acero en los moldes.

En cada elemento estructural, se colocaron varillas de acero al fondo, para obtener una mayor resistencia a la flexión: para el elemento con el diagrama de la “N” invertida se utilizaron varillas de acero de diámetro 3/16 de pulgada; posteriormente se utilizaron varillas de acero de diámetro de 5/32 de pulgada, Figura 3.8.

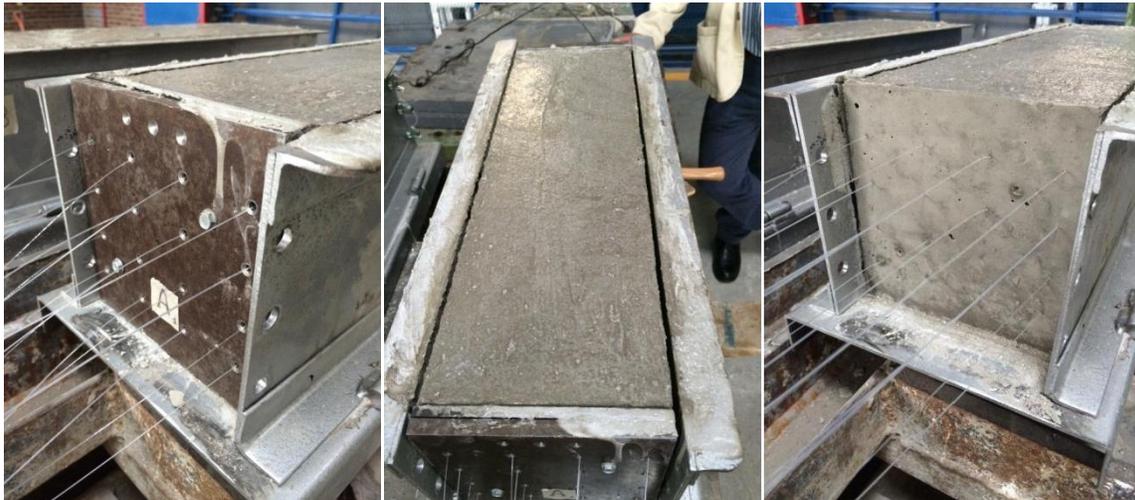
Figura 3.10. Secuencia del desmontaje del molde y placas laterales (Fotografía).

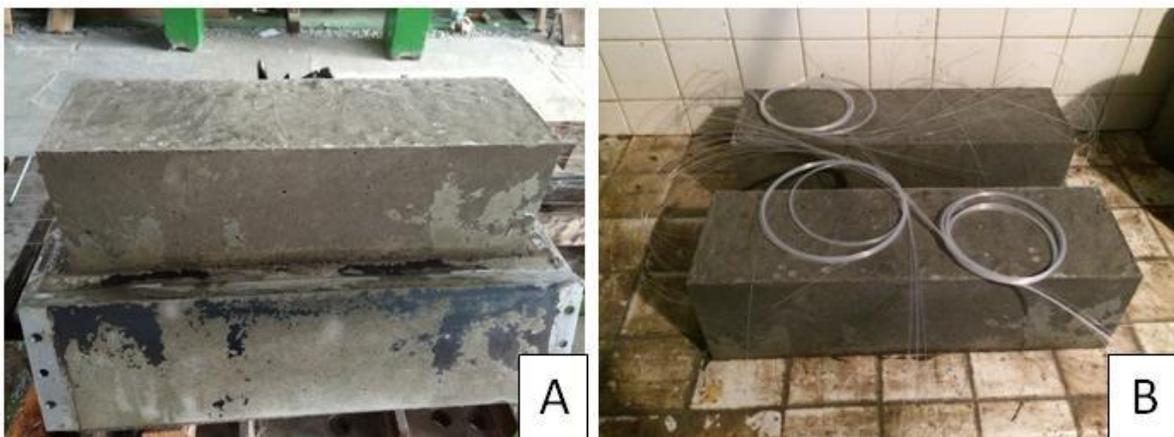
Figura 3.11. a) Desmontaje del molde; b) Elementos estructurales en el cuarto de curado.

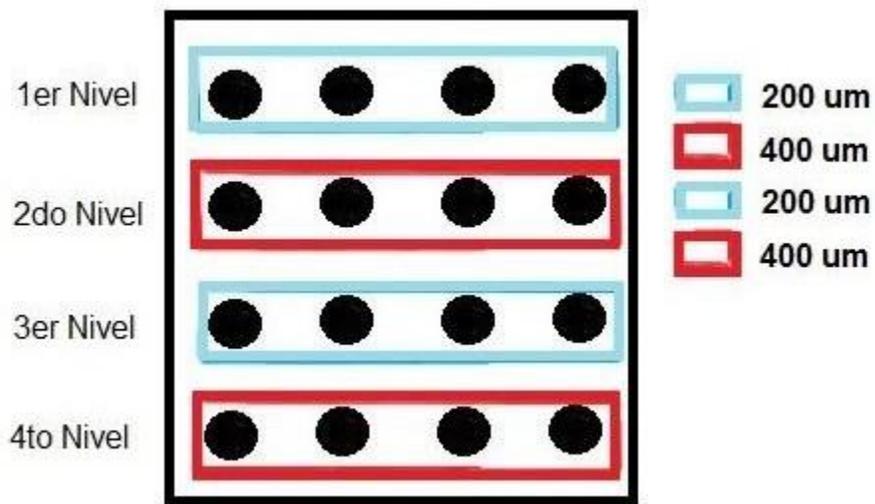
Figura 3.14. Esquema de distribución de las fibras ópticas por Nivel para vigas 2 y 3.

- ✓ Nivel Primero y Tercero se colocaron fibras ópticas de 200µm.
- ✓ Nivel Segundo y Cuarto se colocaron fibras ópticas de 400µm.

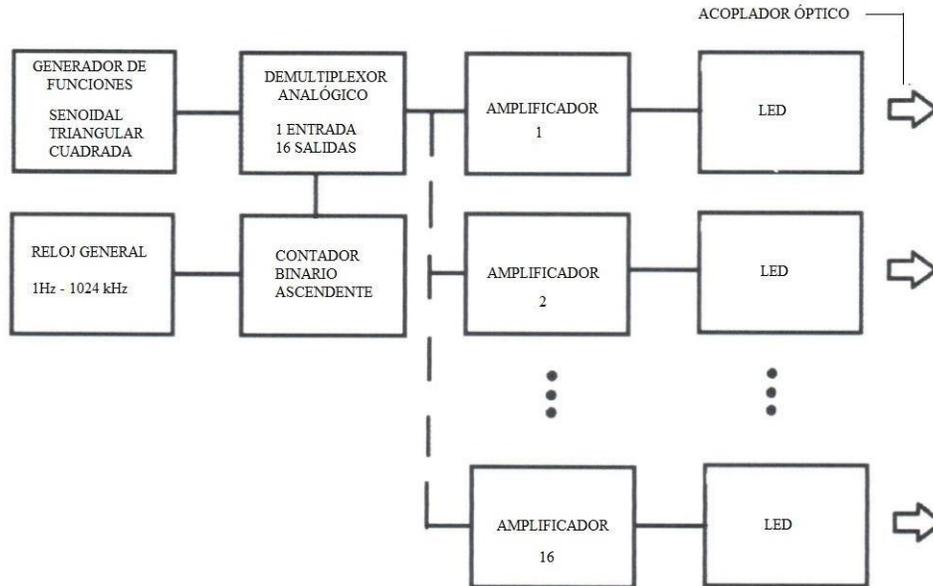
Figura 4.1. Diagrama de bloques del transmisor óptico con interrogación secuencial de 16 canales.

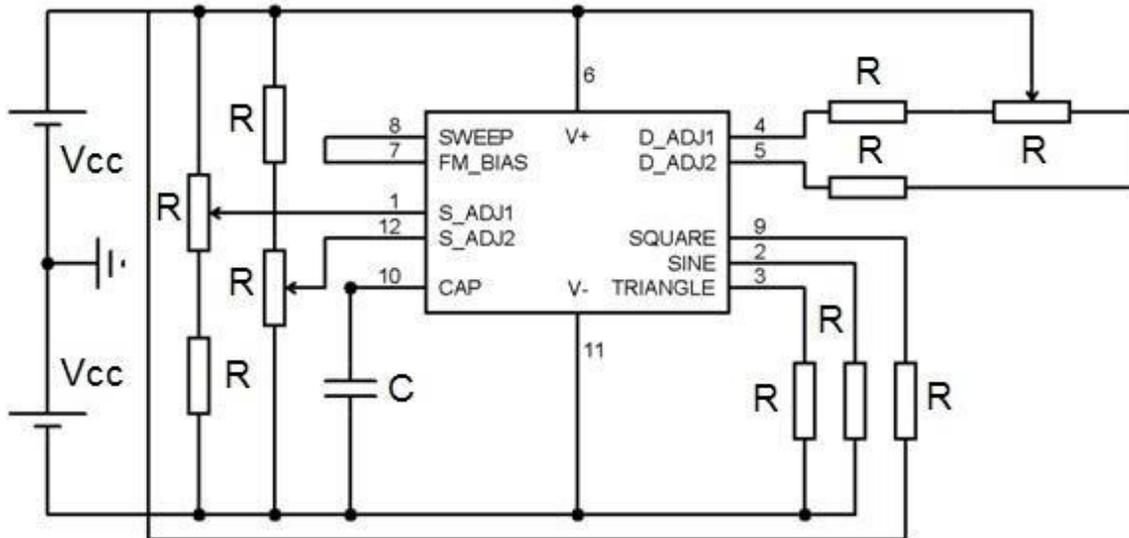
Figura 4.3. Diagrama Eléctrico del Generador de Funciones en forma genérica.

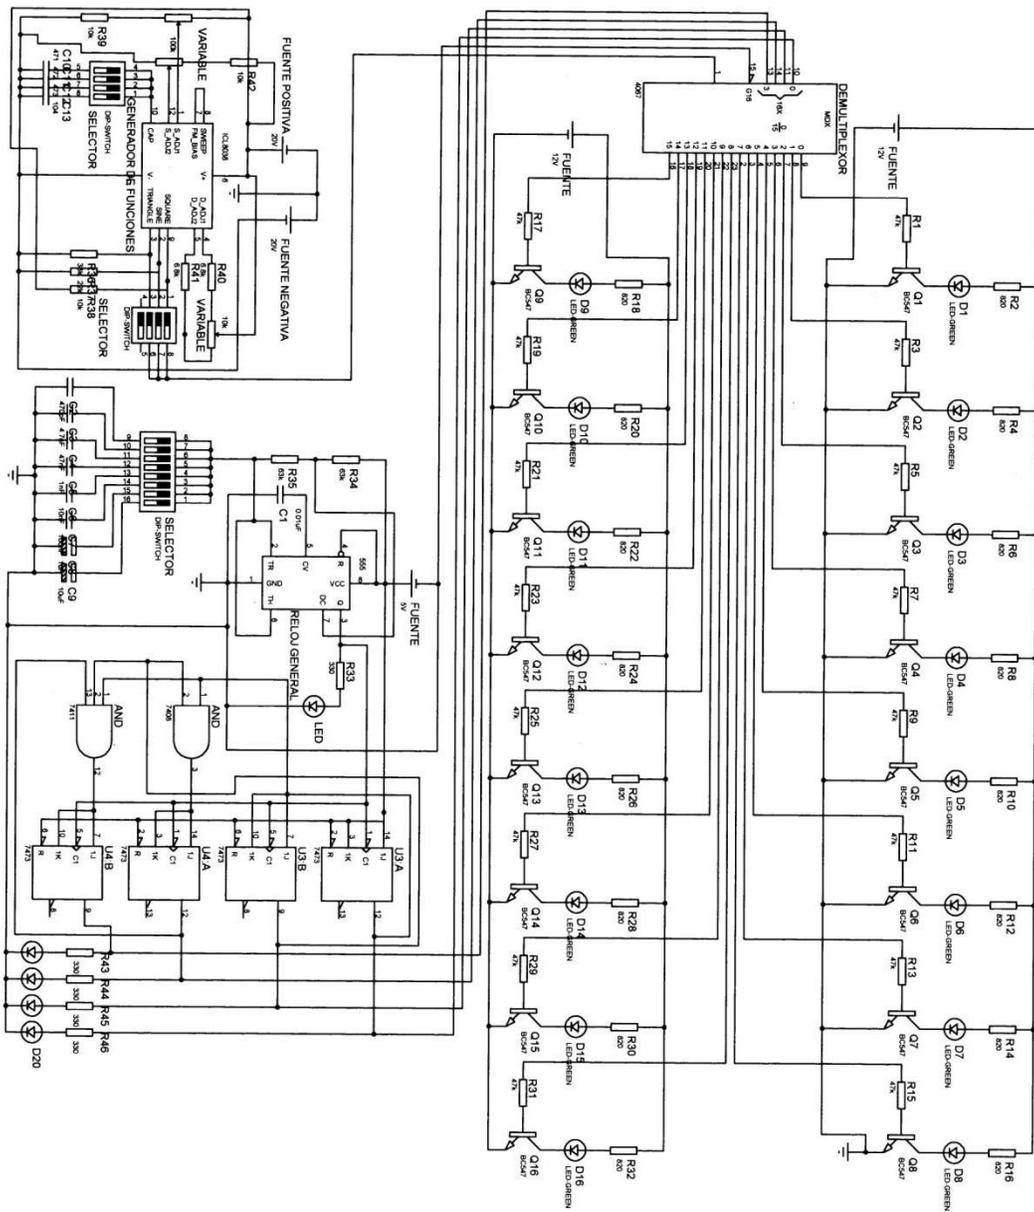
Figura 4.5. Diagrama Eléctrico del Transmisor Óptico Secuencial.

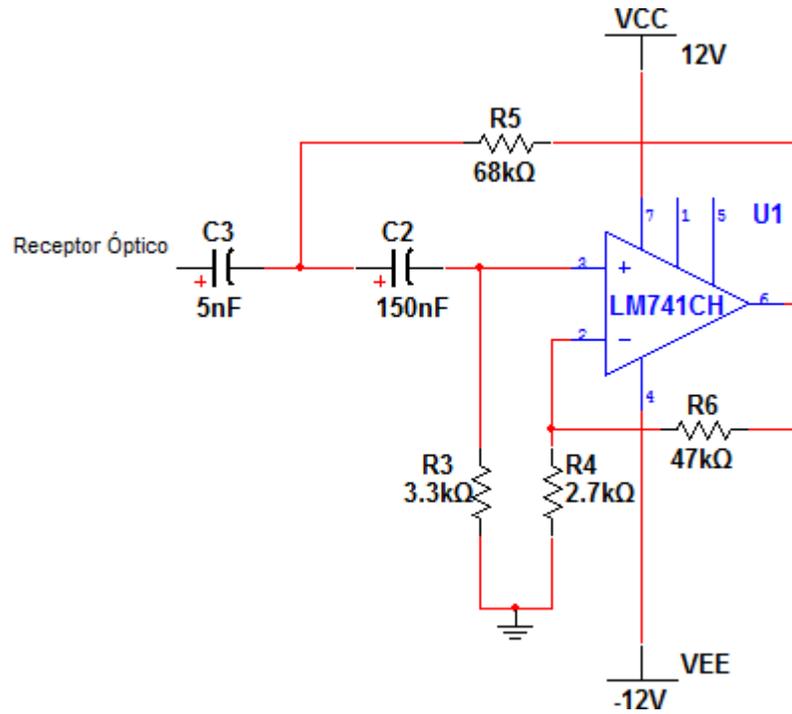
Figura 4.7. Diagrama Eléctrico del Filtro y Amplificador del Recetor Óptico.

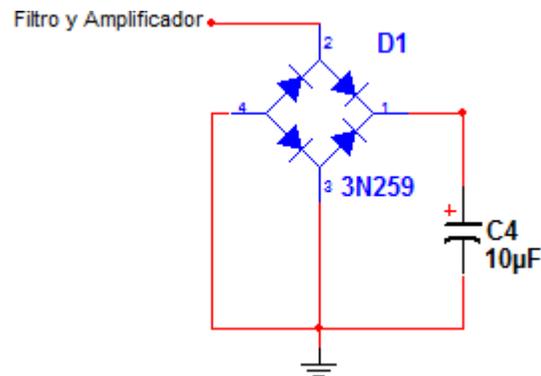
Figura. 4.8. Diagrama Eléctrico del rectificador.

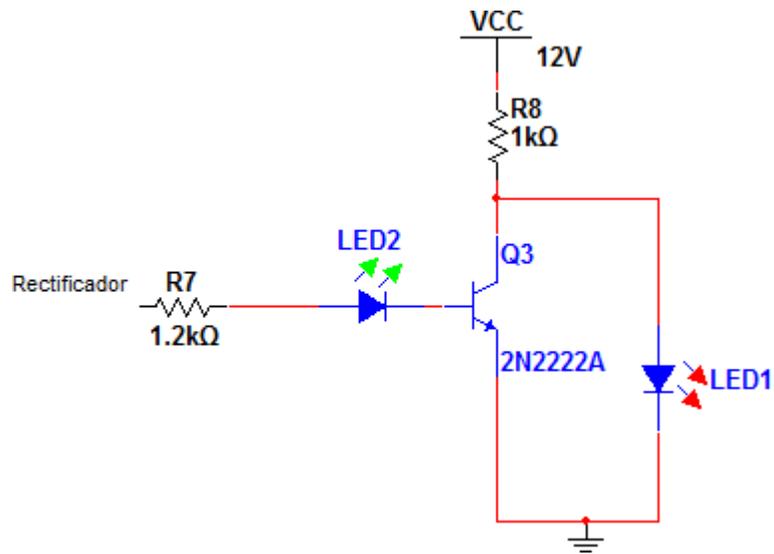
Figura 4.9. Diagrama Eléctrico del Conmutador de los LEDs indicadores.

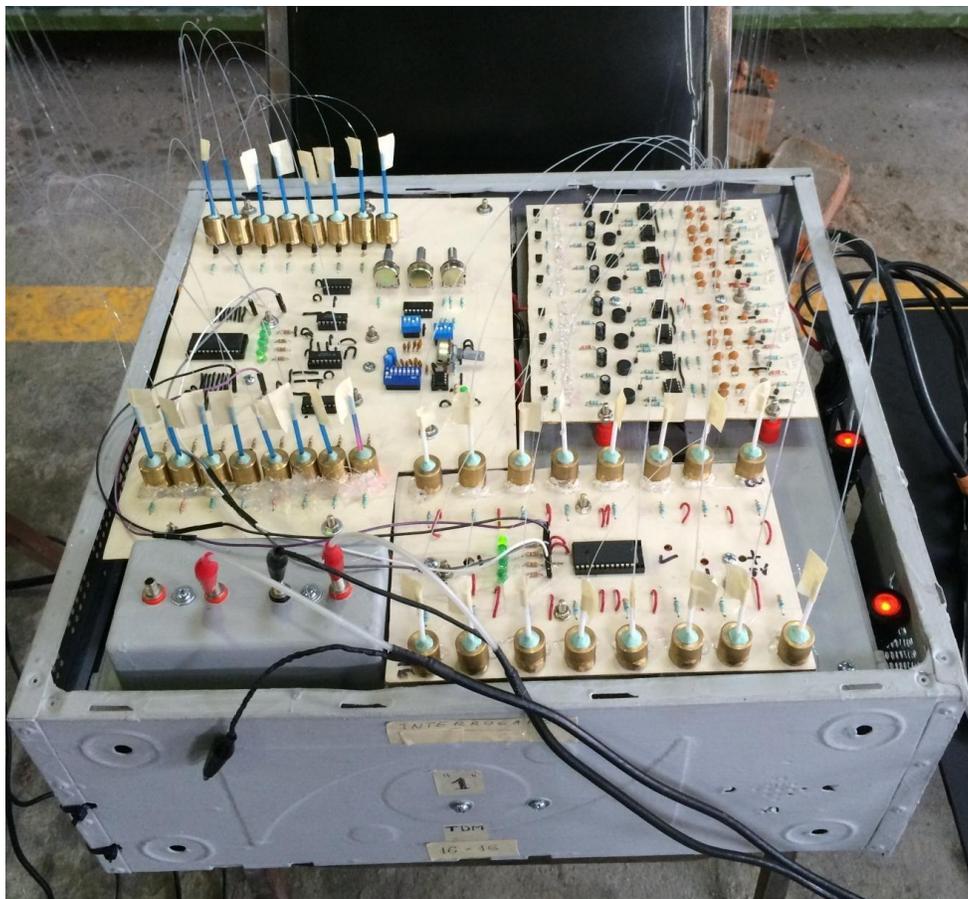
Figura 4.12. Interior del equipo de monitoreo con interrogación secuencial de 16 canales ópticos (Fotografía).

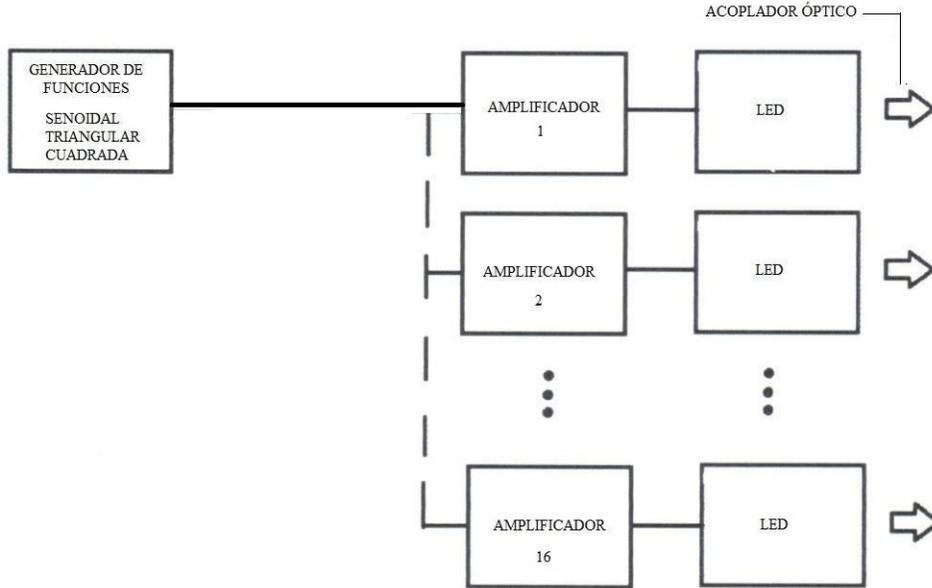
Figura 4.14. Diagrama de bloques del transmisor óptico con interrogación paralela de 16 canales ópticos.

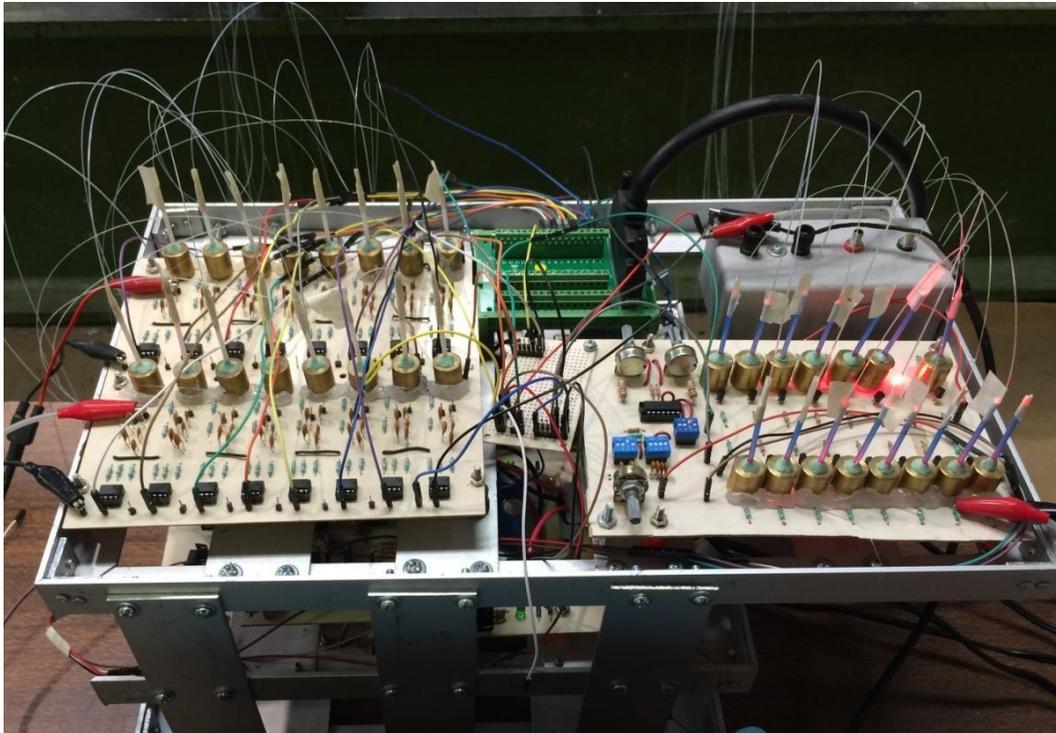
Figura 4.16. Interior del equipo de monitoreo con interrogación paralela de 16 canales ópticos (fotografía).

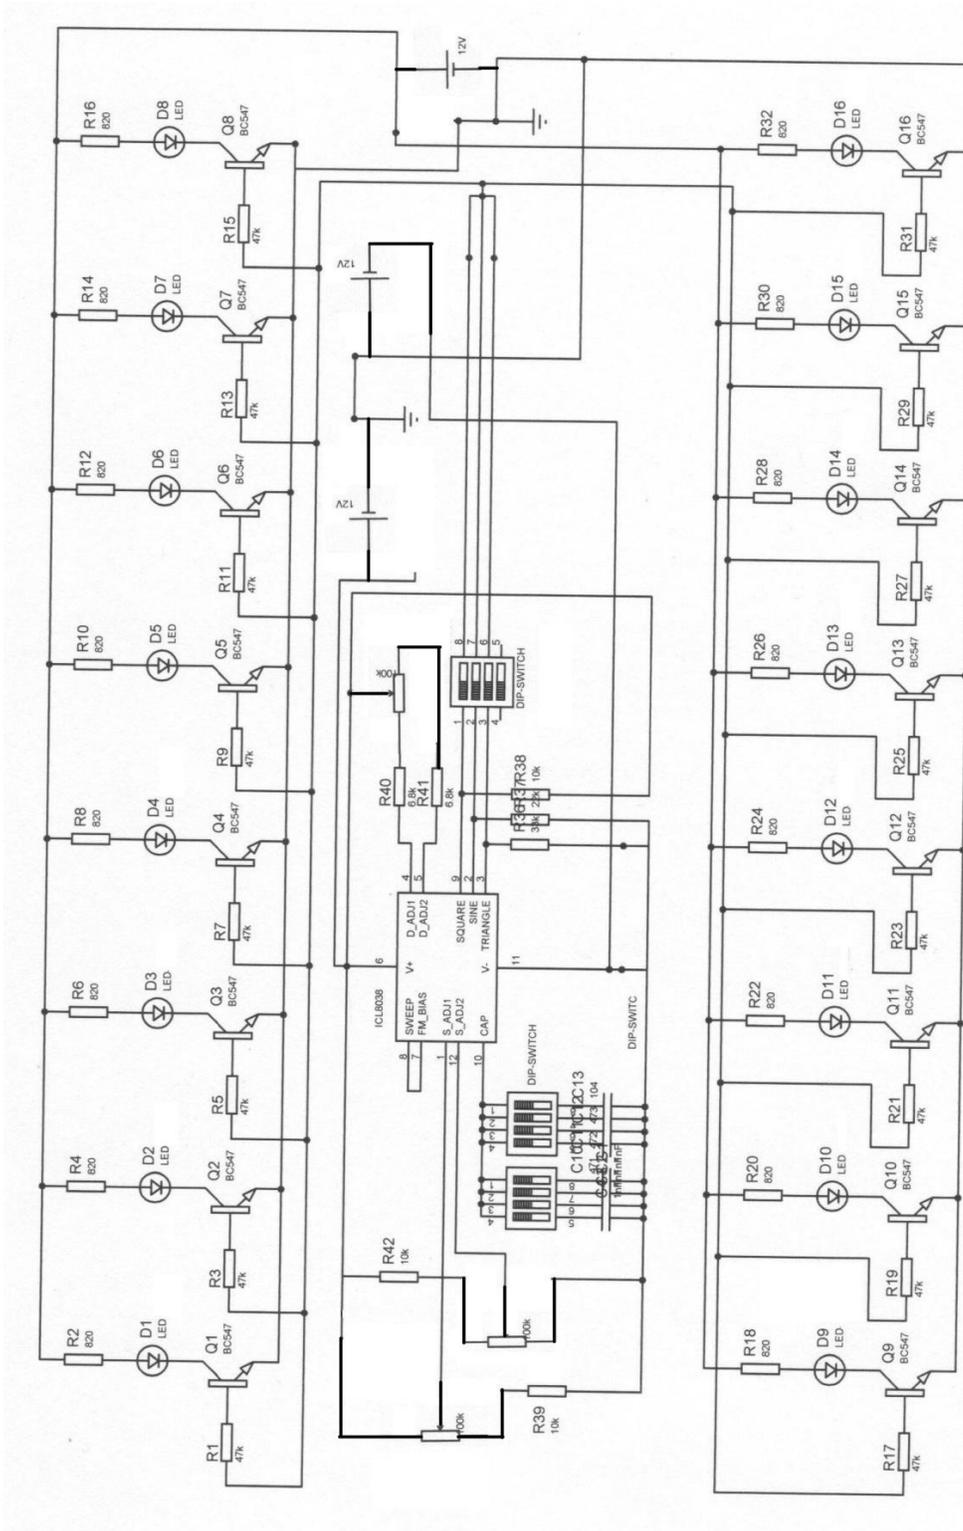
Figura 4.18. Diagrama General del Transmisor Óptico Paralelo.
