UNIVERSIDAD NACIONAL AUTÓNOMA DE MÉXICO
PROGRAMA DE MAESTRÍA Y DOCTORADO EN INGENIERÍA
INGENIERIA ELECTRICA – TELECOMUNICACIONES

REDES DE FIBRA ÓPTICA DE MONITOREO DE SALUD DE ESTRUCTURAS

TESIS
QUE PARA OPTAR POR EL GRADO DE:
DOCTOR EN INGENIERÍA

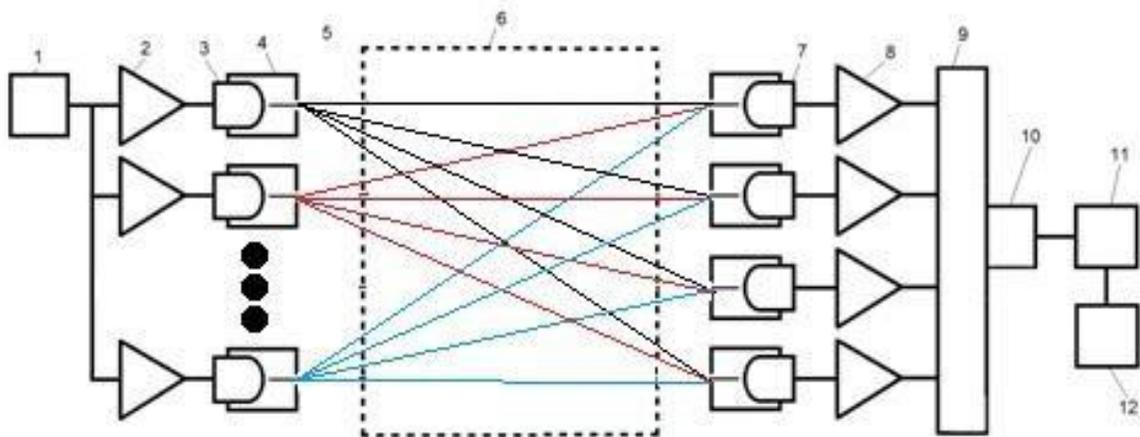
Figura 4.19. Diagrama de bloques de la red de fibras ópticas y un interrogador TDM de $16 \times 4 = 64$ canales ópticos (de fibra óptica) de medición. Cuenta con 16 transmisores ópticos y cuatro receptores ópticos, y adquisición de datos por medio de un DAQ de 4 canales paralelos marca Agilent. 1 – Generador de tres formas de onda (senoidal, triangular u cuadrada), 2 – amplificador de potencia (modulador), 3 – fuente de luz (LED), 4 – acoplador LED-fibra óptica, 5 – fibra óptica (canal de medición), 5' – canal de referencia, 6 – elemento estructural, 7 – foto detector, 8 – amplificador de señal débil, 9 – DAQ de cuatro canales paralelos, 11 – computadora, 12 – software especializado (de Agilent).

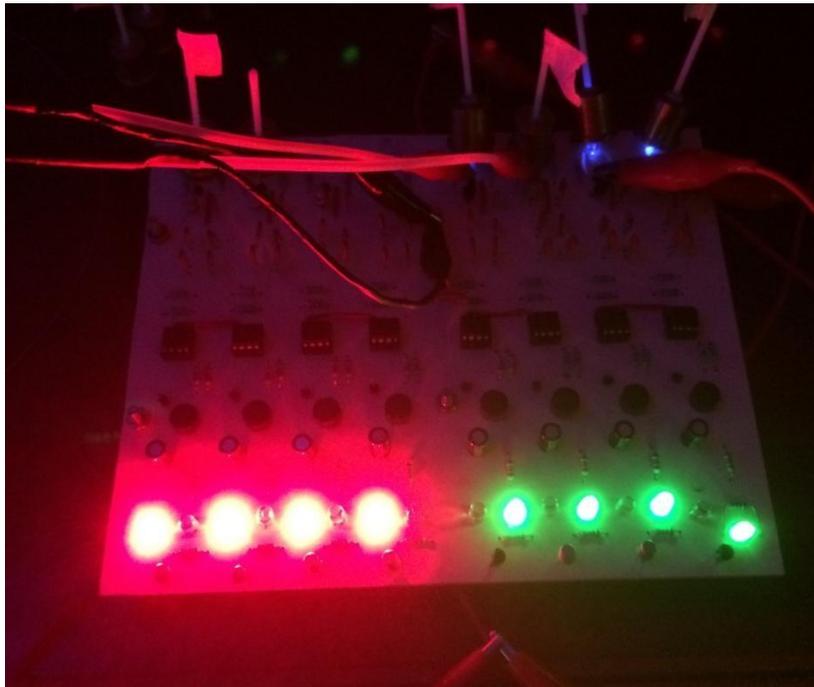
Figura 4.20. LEDs verde nos indican fibras transmitiendo; los LEDs rojos nos indican fibras dañadas.

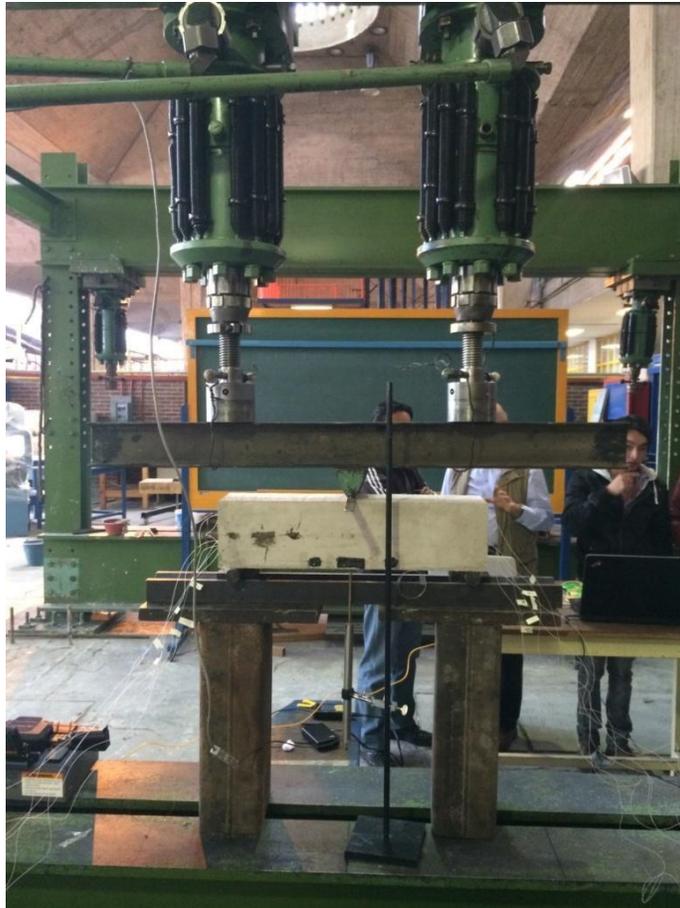
Figura 5.1. Arreglo del ensayo de elementos estructurales con fibras ópticas embebidas.

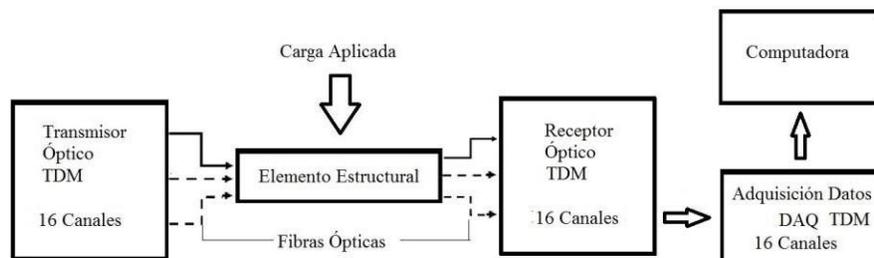
Figura 5.2. Diagrama a bloques de las conexiones del sistema de monitoreo con interrogación secuencial de 16 canales ópticos.

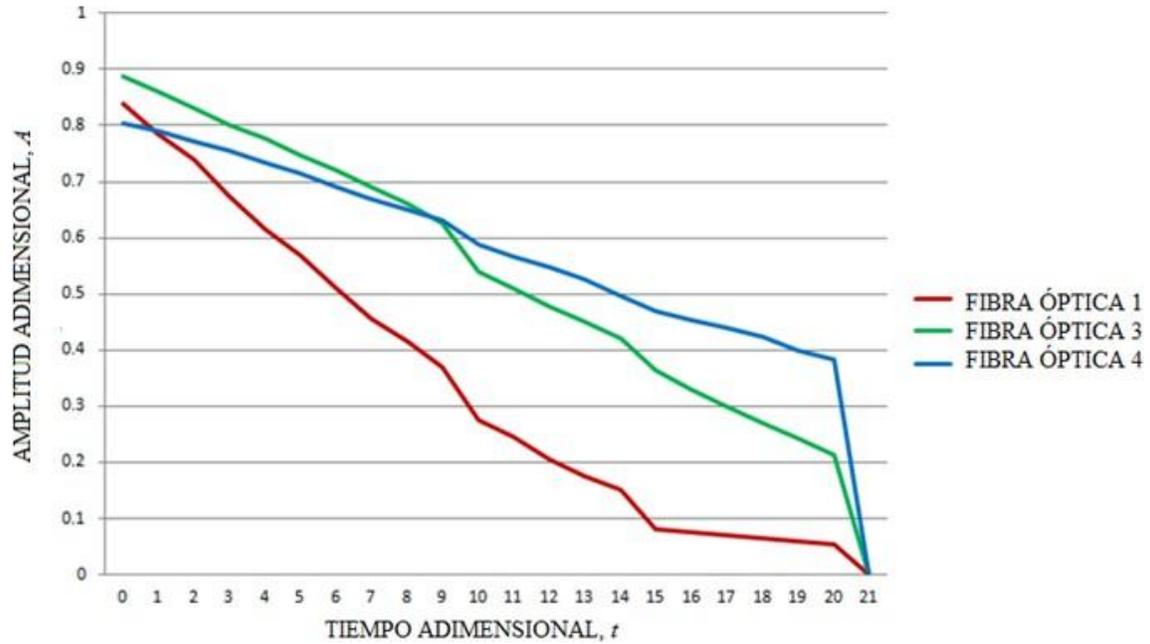
Figura 5.3. Amplitud de la señal en la salida de las fibras ópticas del arreglo, A vs tiempo, t .

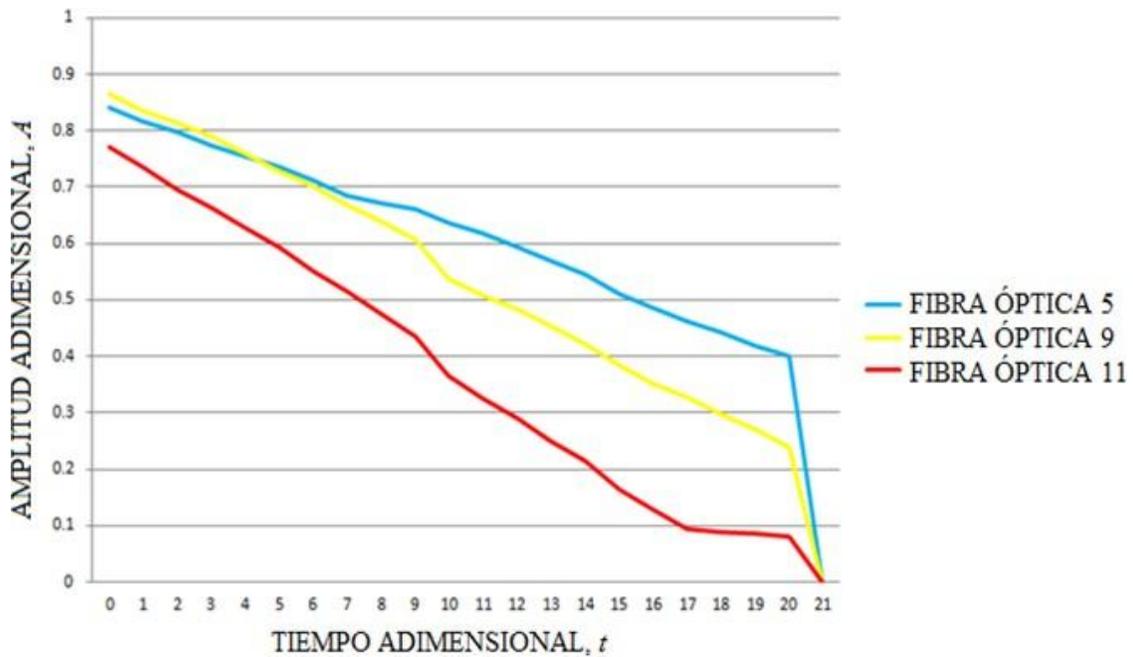
Figura 5.4. Amplitud de la señal en la salida de las fibras ópticas del arreglo, A vs tiempo, t .

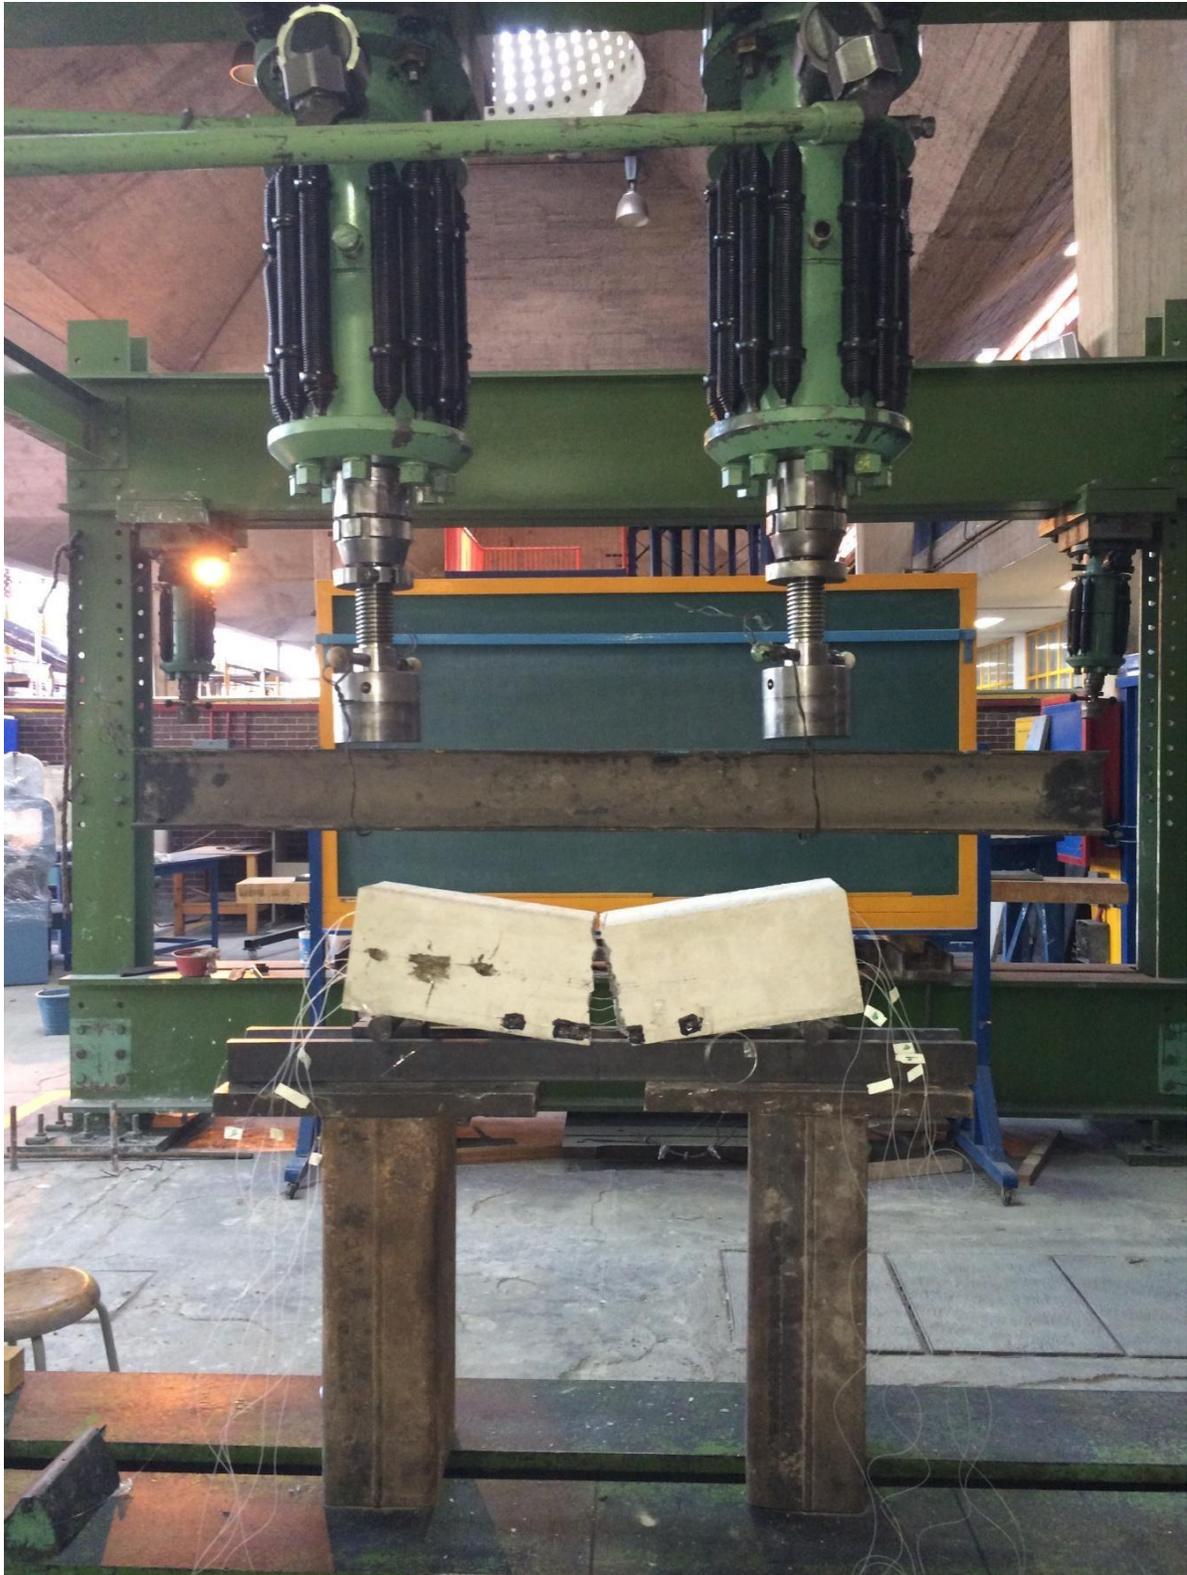
Figura 5.5. Viga de concreto con falla mecánica.

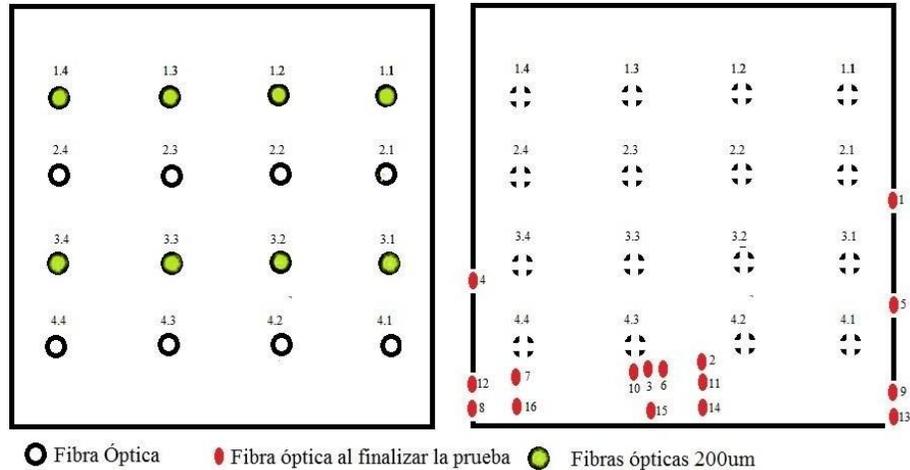
Figura 5.7. Esquema de ubicación de las Fibras Ópticas de diámetro de núcleo de 200µm y 400µm en la viga de concreto #2.

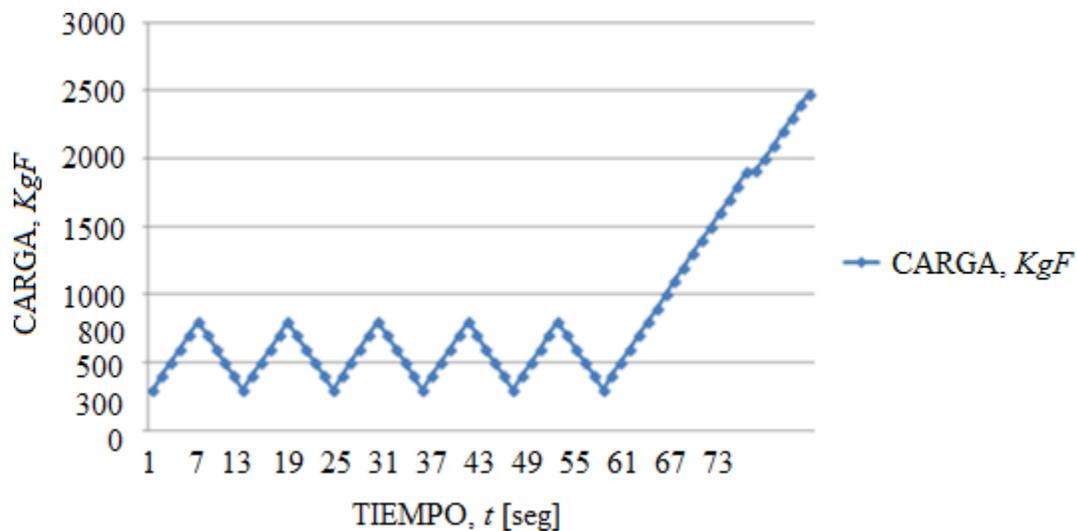
Figura 5.9. Variación de Carga vs tiempo del ensayo 5.6.1.

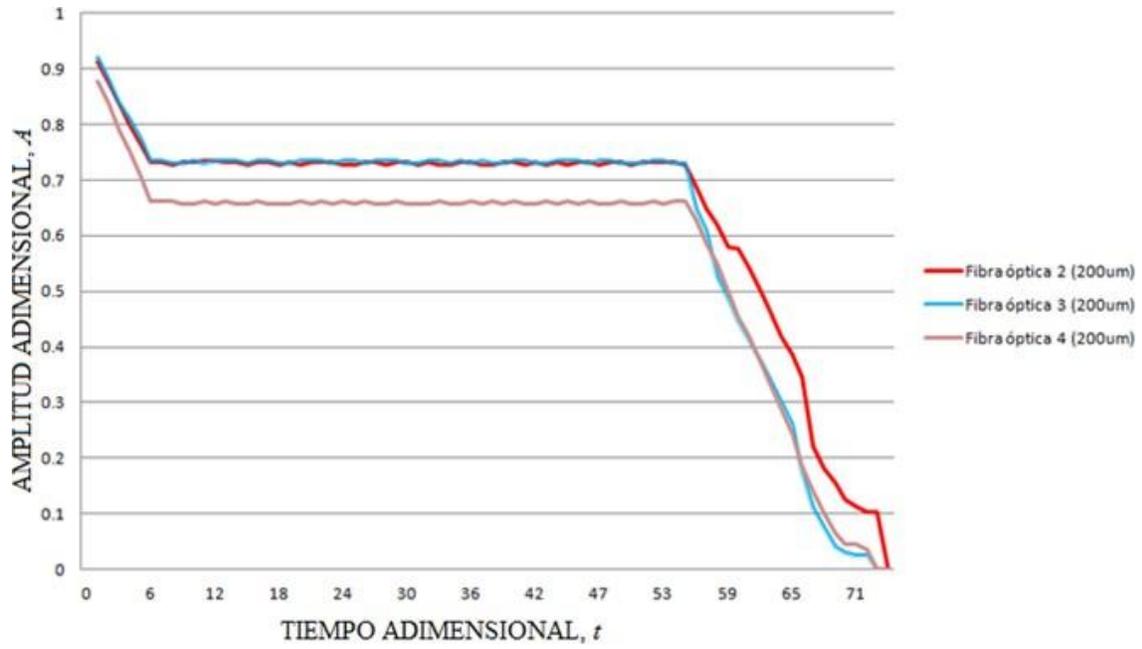
Figura 5.10. Amplitud de la señal en la salida de la fibras ópticas del arreglo A vs tiempo, t .

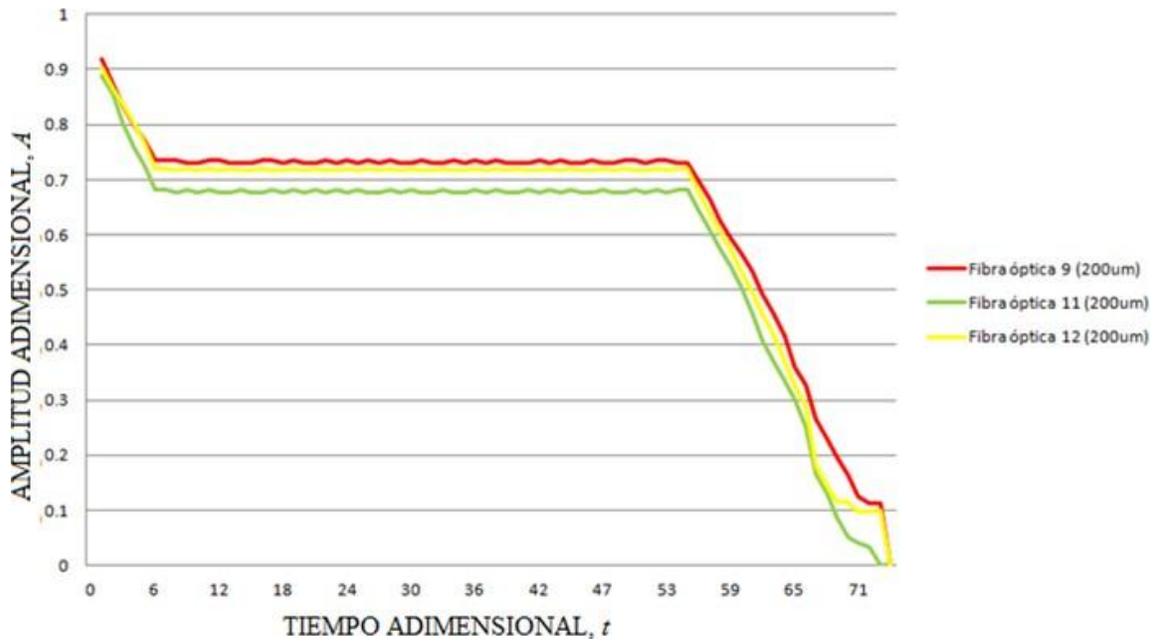
Figura 5.11. Amplitud de la señal en la salida de las fibras ópticas del arreglo, A vs tiempo, t .

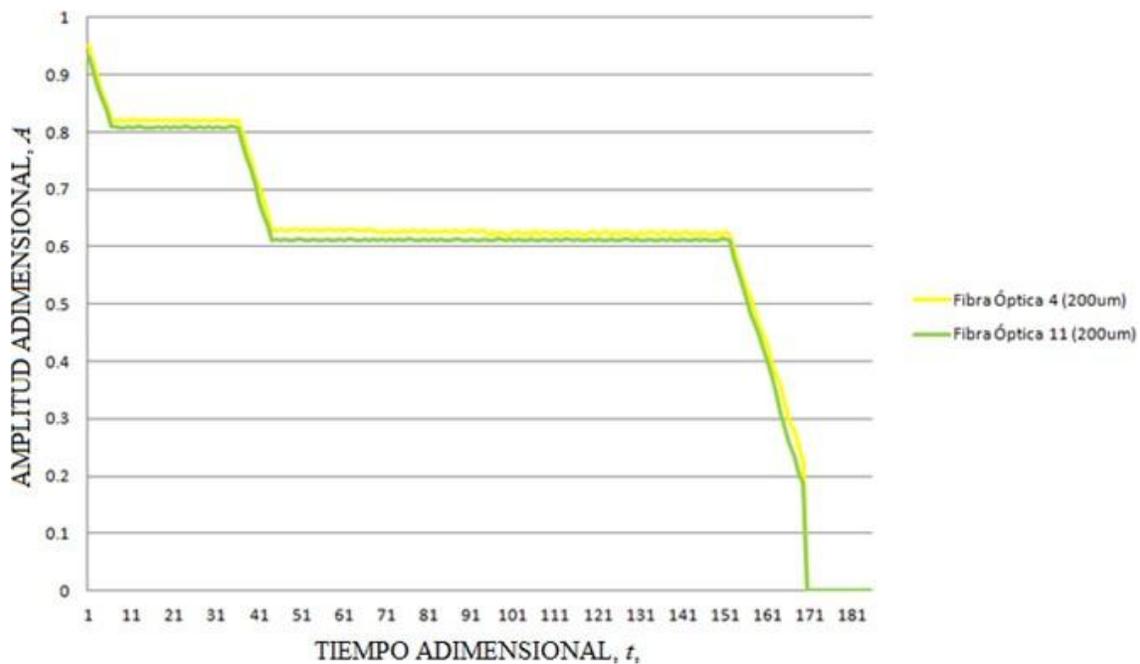
Figura 5.13. Amplitud de la señal en la salida de las fibras ópticas del arreglo, A vs tiempo, t.

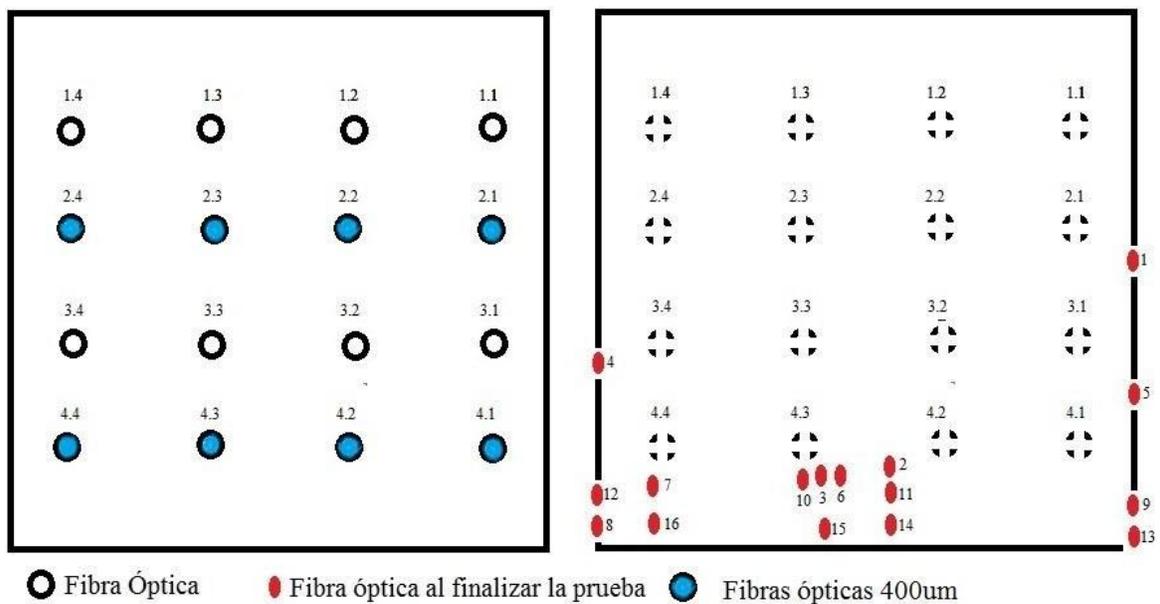
Figura 5.14. Ubicación de las fibras ópticas de diámetro de núcleo de 400µm en la viga de concreto #2.

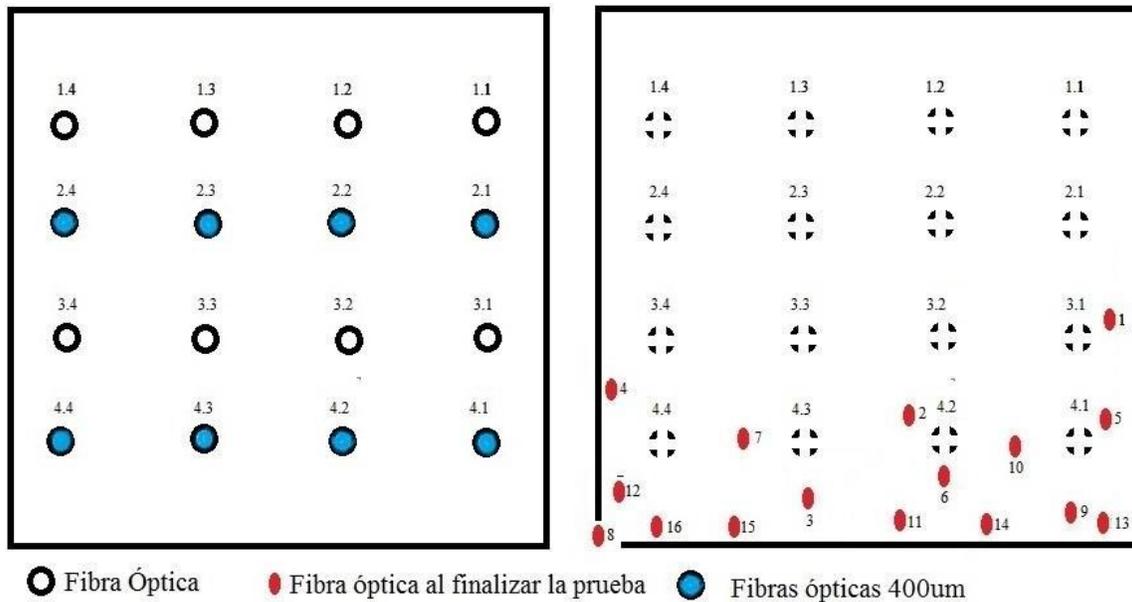
Figura 5.15. Ubicación de las fibras ópticas de diámetro de núcleo de 400µm en la viga de concreto #3.

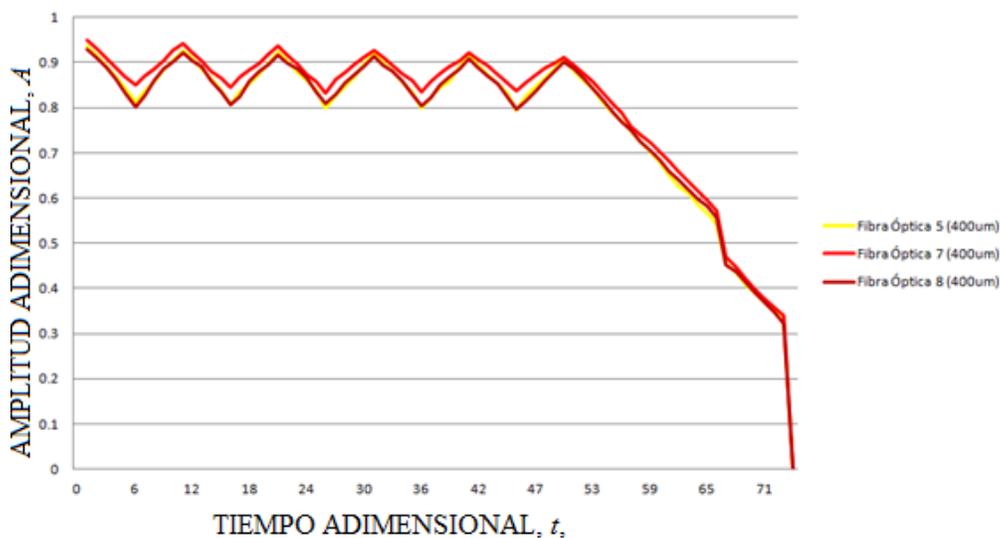
Figura 5.16. Amplitud de la señal en la salida de las fibras ópticas del arreglo, A vs tiempo, t.

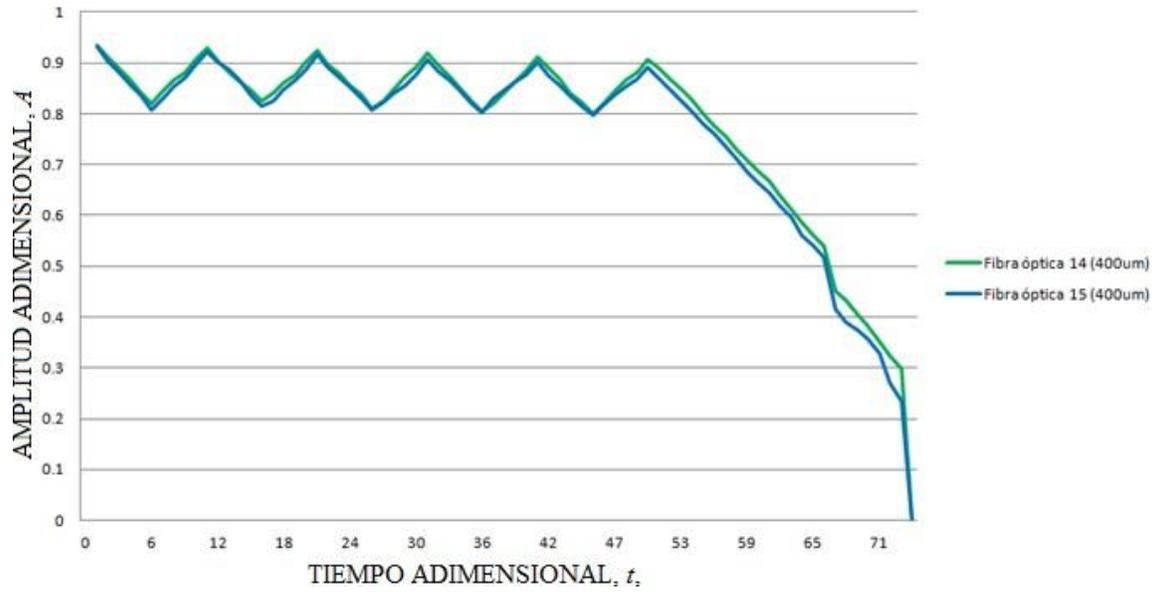
Figura 5.17. Amplitud de la señal en la salida de las fibras ópticas del arreglo, A vs tiempo, t .

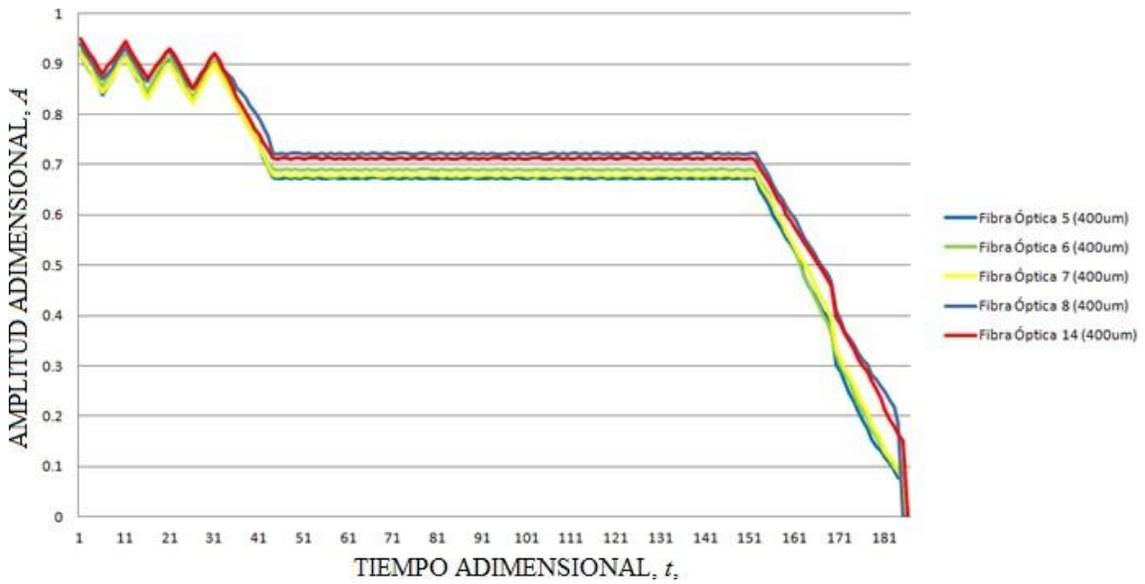
Figura 5.18. Amplitud de la señal en la salida de las fibras ópticas del arreglo, A vs tiempo, t .

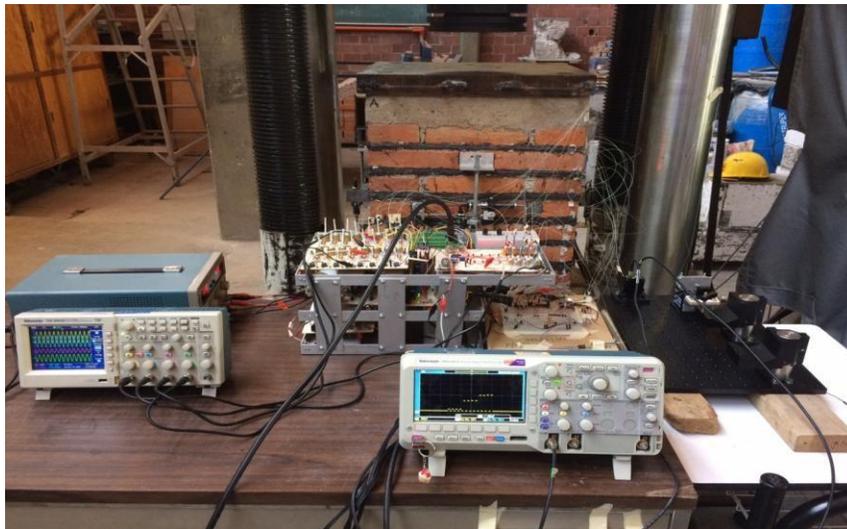
Figura 6.3. Instrumentación de la pila de mampostería con los sistemas de interrogación de arreglos de sensores de fibras ópticas comunes.

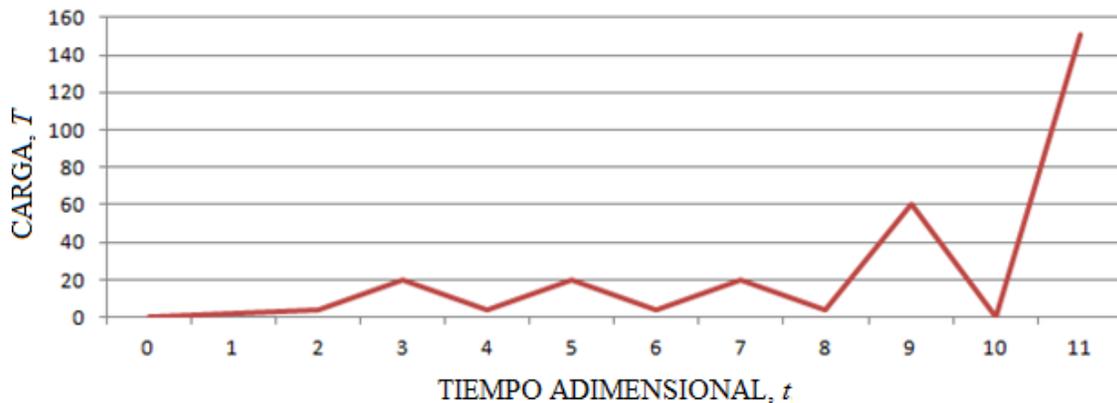
Figura 6.4. Variación de la carga con respecto al tiempo.

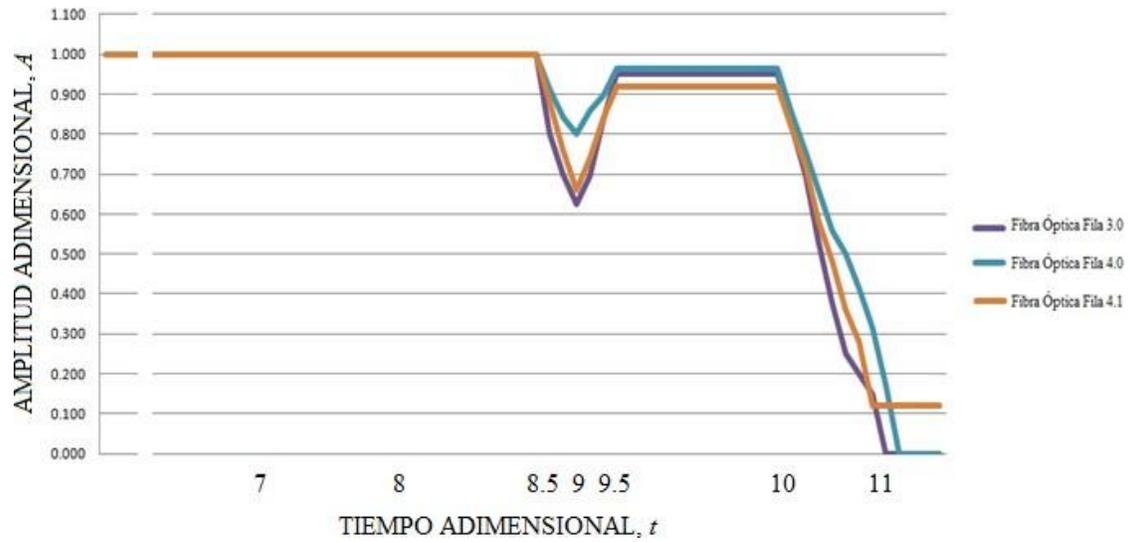
Figura 6.5. Amplitud adimensional de la señal en las salidas de las fibras ópticas del arreglo vs tiempo t , bajo la variación de la carga transversal mostrada en la Fig. 6.4.

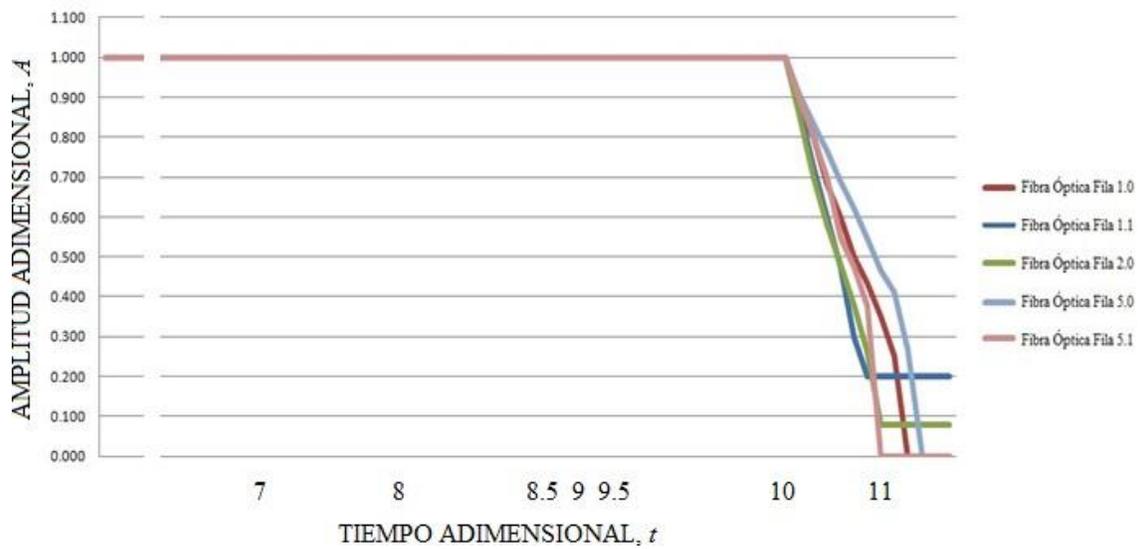
Figura 6.6. Amplitud adimensional de la señal en las salidas de las fibras ópticas del arreglo vs tiempo t , bajo la variación de la carga transversal mostrada en la Fig. 6.4

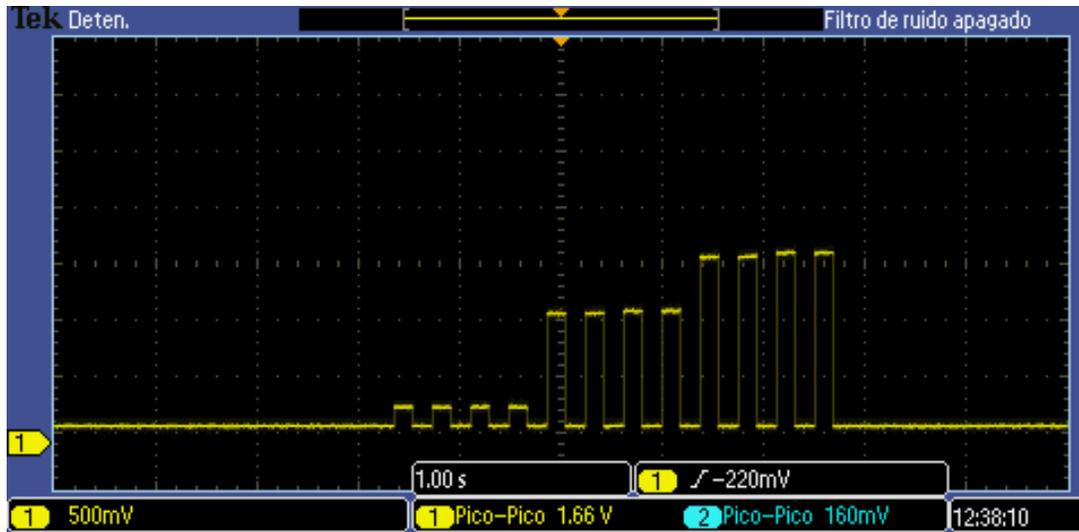
Figura 6.7. Amplitud de los tres canales ópticos.

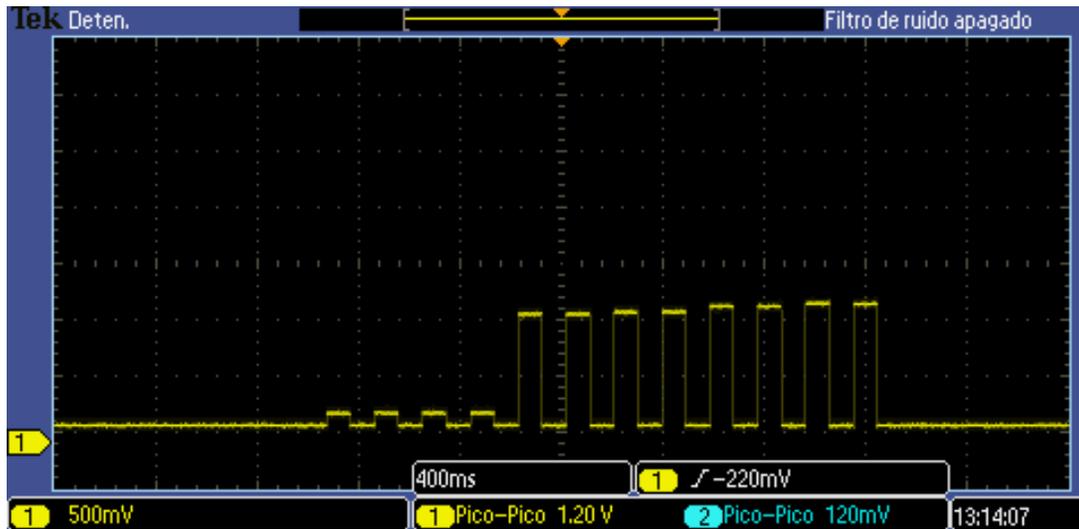
Figura 6.8. Amplitud de los tres canales ópticos a la presencia de la primera grieta en la pila afectando a la transmisión óptica de las fibras ópticas del Nivel 6.

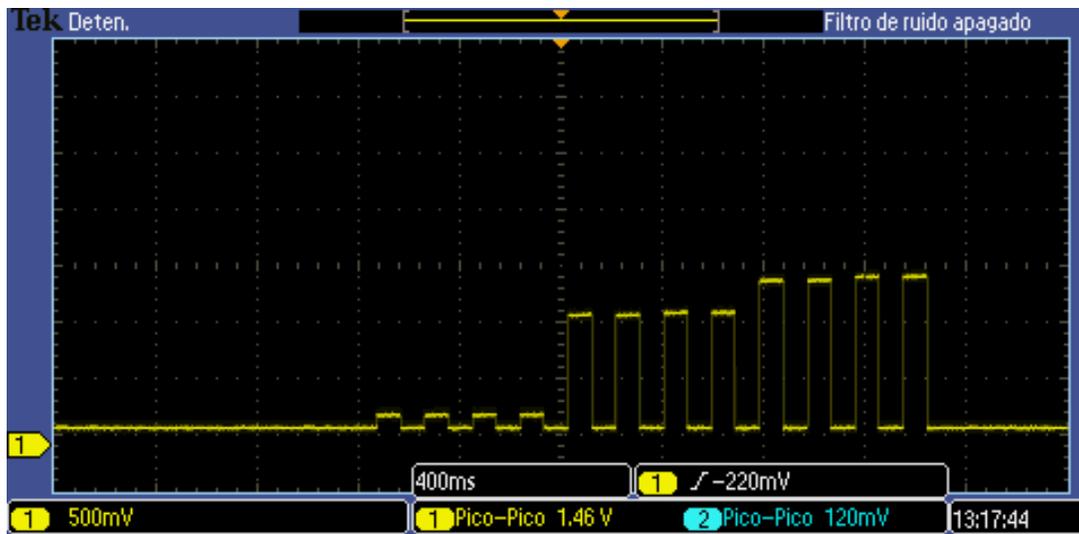
Figura 6.9. Incremento de la amplitud de los canales ópticos ubicados en el nivel 6 de la pila de mampostería de tabique.

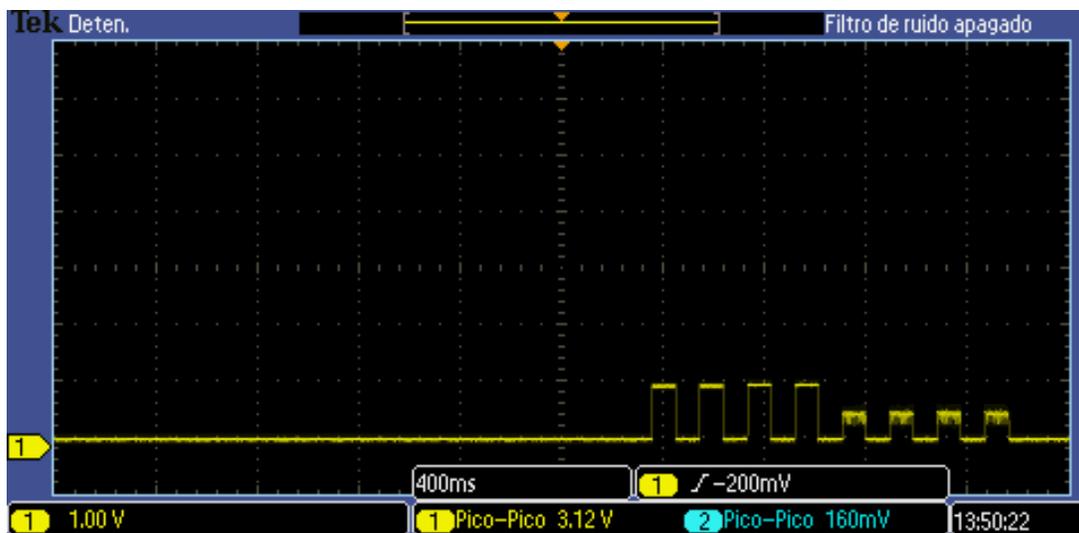
Figura 6.10. Amplitudes finales de los tres canales ópticos con fibras ópticas de 100 μ m de diámetro de núcleo.

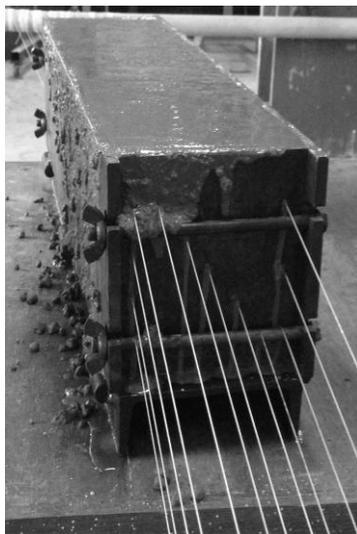
Figure 1. Concrete beam in its mold showing the embedded optical fibers.

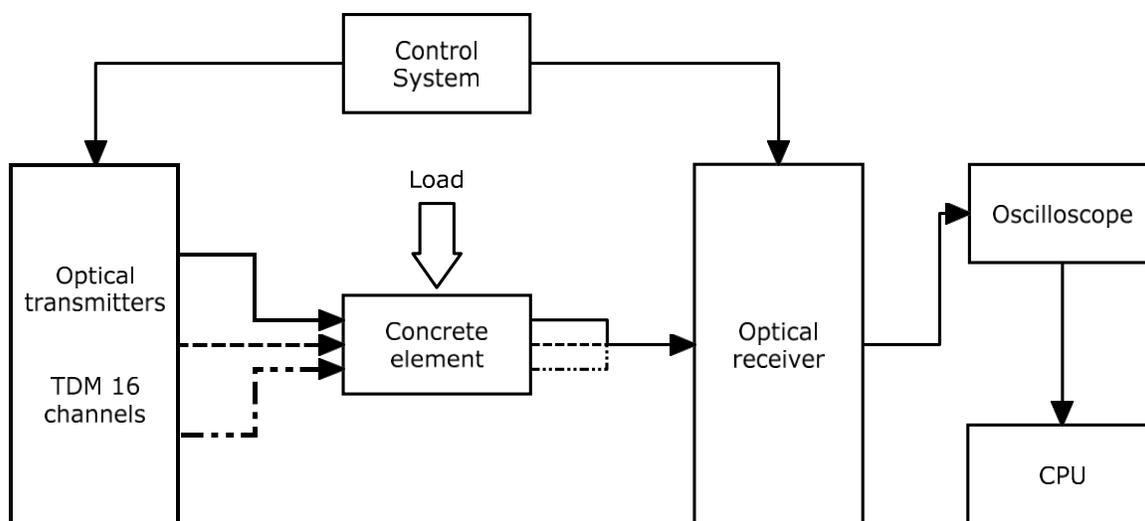
Figure 2. Block diagram for the ad-hoc optoelectronic monitoring system for concrete elements.

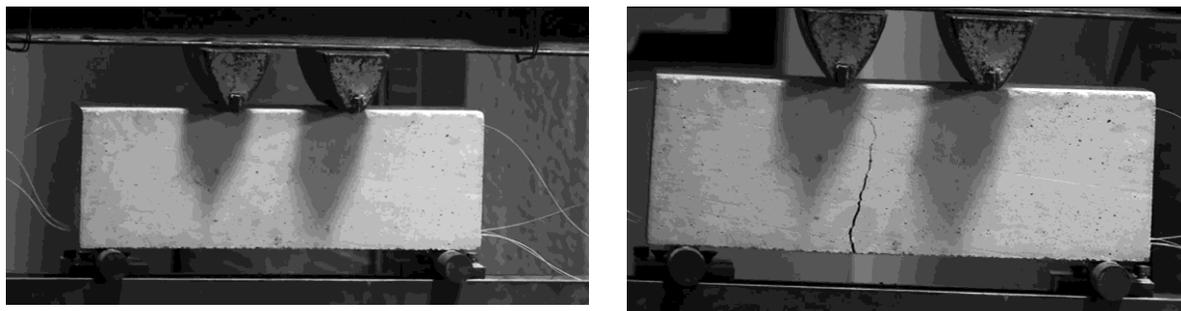
Figure 3. Evolution of the crack pattern of the beam under load: (a) Onset of flexural cracking, and (b) Development of secondary crack.

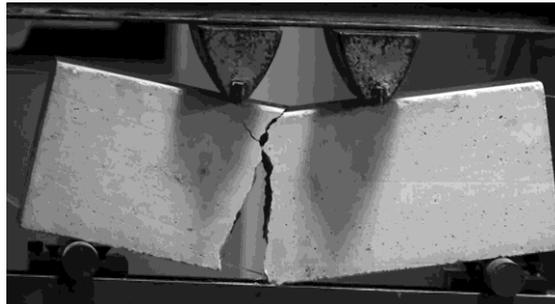
Figure 4. Flexural beam after failure.

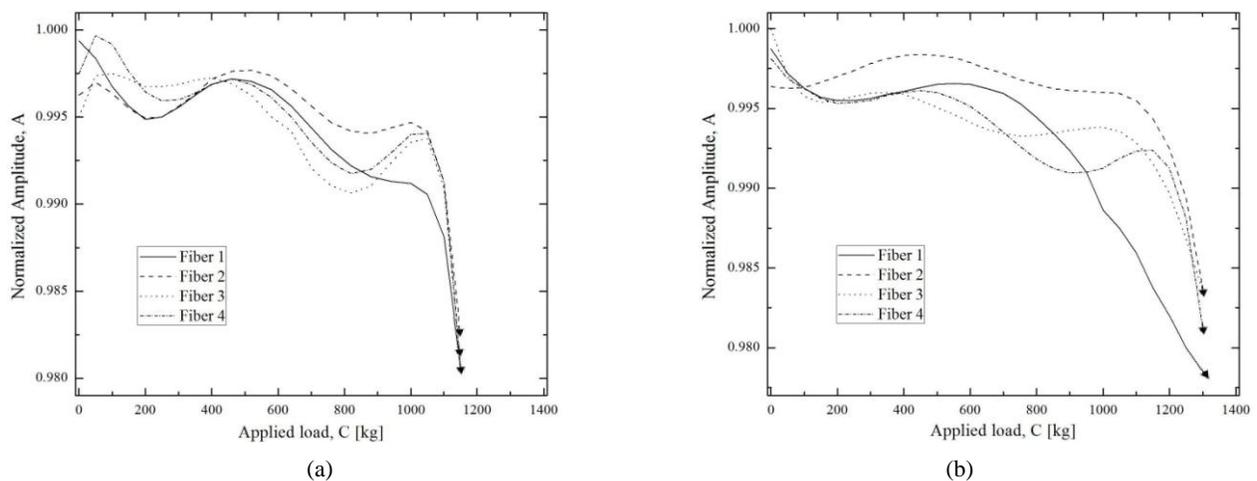
Figure 5. Normalized amplitude of the output of the array of four optical fibers vs. applied load, (a) Beam I, and (b) Beam II.

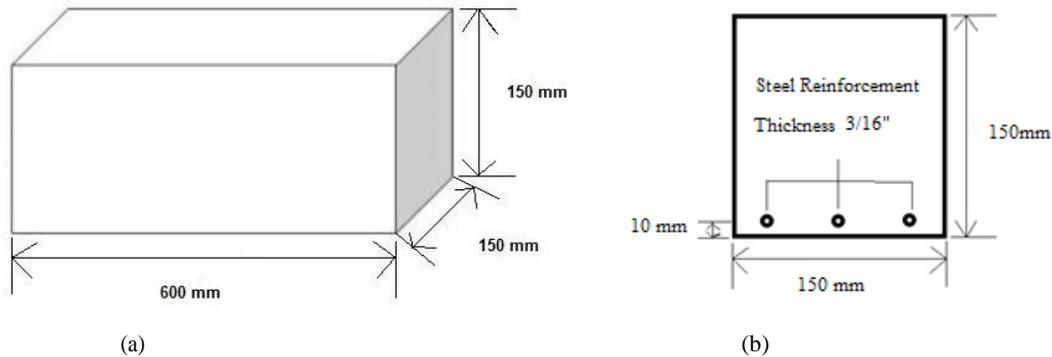
Figure 1. Steel-reinforced concrete beam: (a) Beam dimensions; (b) Cross-section of the concrete beam showing the location of the reinforcing steel bars.

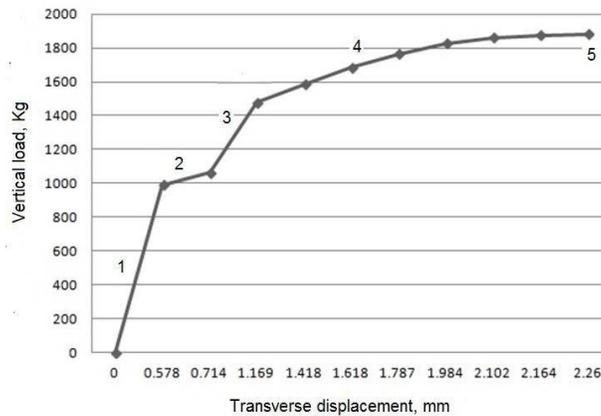
Figure 6. Transverse displacement of the steel-reinforced concrete beam vs. the applied vertical load.

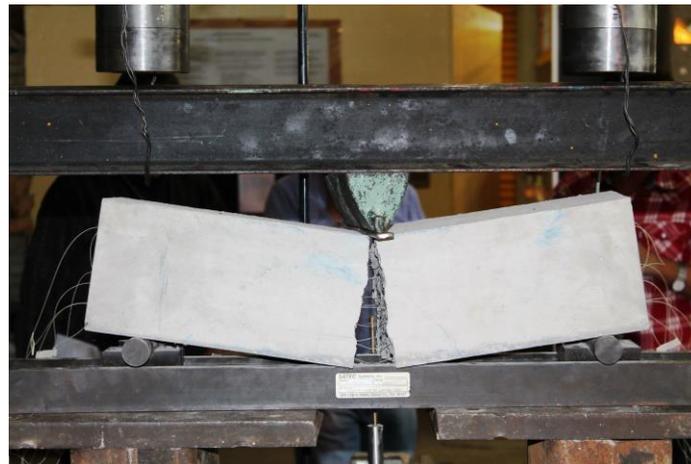
Figure 7. Flexural concrete beam with embedded thick optical fibers after failure.

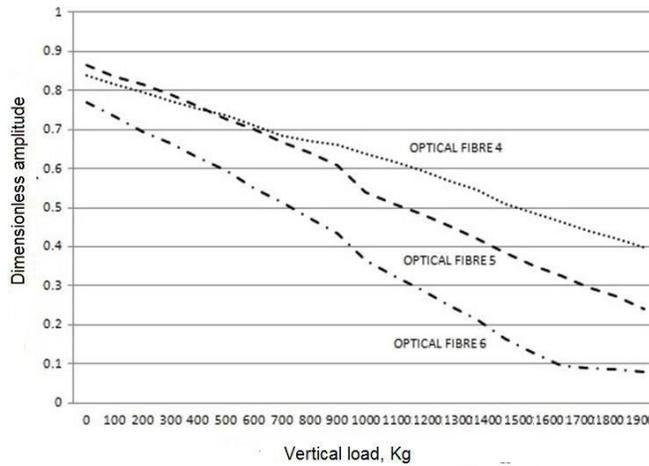
Figure 8. Dimensionless amplitude of the optical signal vs. vertical load.

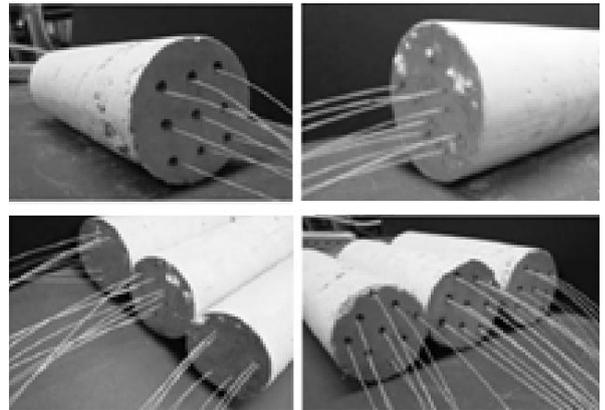
Fig. 1. Concrete elements with embedded arrays of optical fibres that serve as binary-type indicators of structural damage (cracks) in these elements.

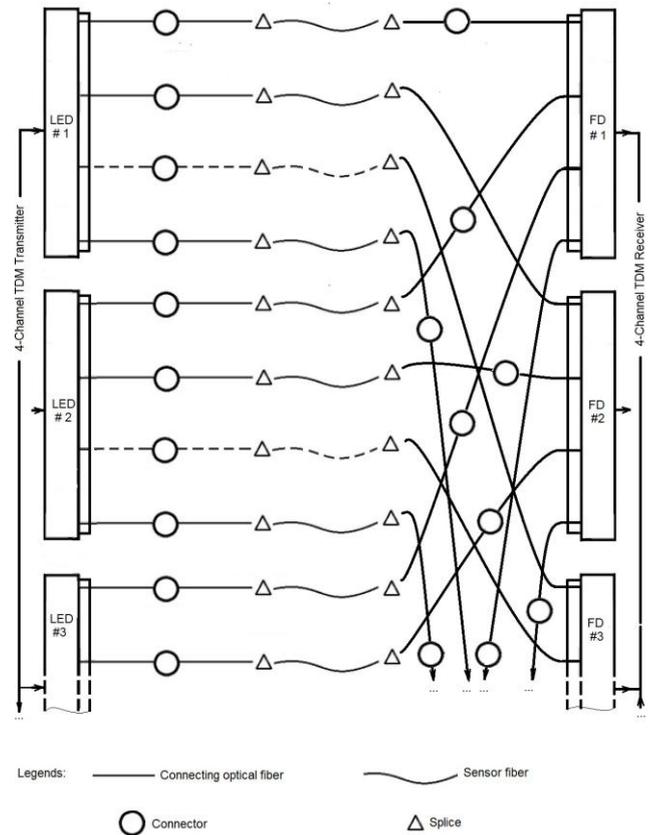
Fig.2. Optical matrix network of the optical-fibre array with combined space- and time-division multiplexing.

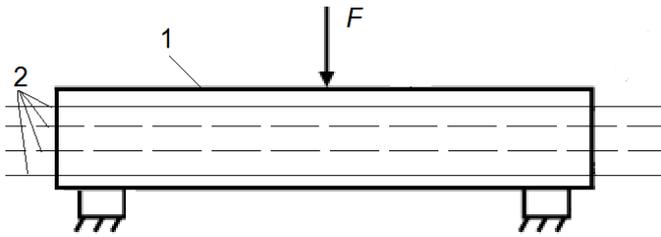
Fig.3. Concrete beam (1) of standard dimensions with embedded optical fibres (2) subjected to transverse load F .

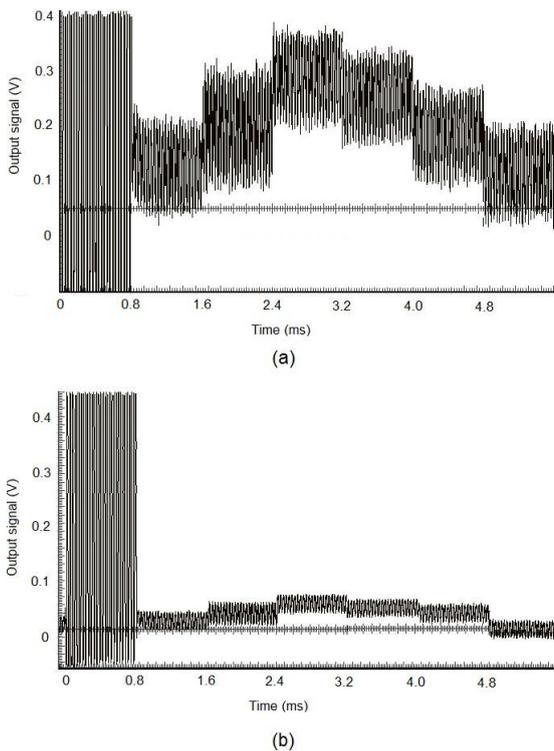
Fig. 4. Output signal of six sensor fibres of the array embedded in a concrete beam under zero transverse mechanical load (a) and after the appearance of hair cracks and shortly before the catastrophic failure (b). The reference signal is on the left.
