# UNIVERSIDAD NACIONAL AUTÓNOMA DE MÉXICO

FACULTAD DE INGENIERÍA

Análisis de Estabilidad de Taludes en la  
3ª Sección del Bosque de Chapultepec.

TESIS

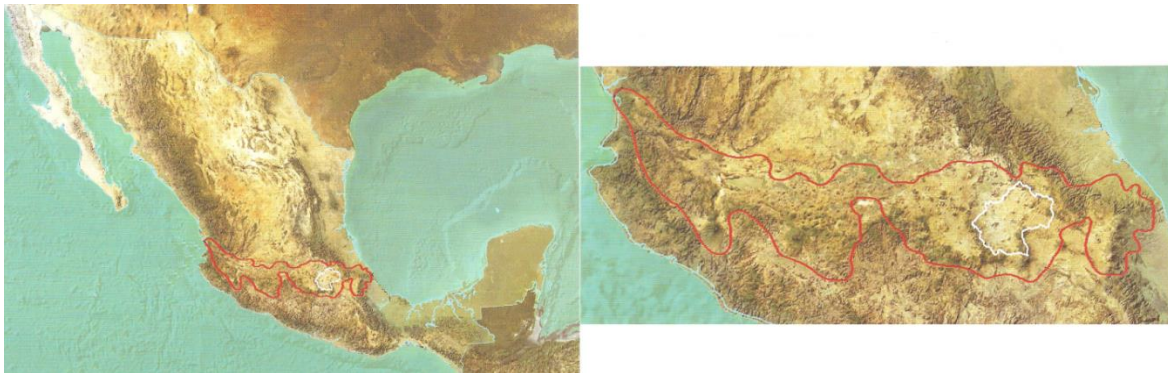
Fig. 1. Ubicación de la FVTM y de la Cuenca del Valle de México en ella (Santoyo *et al*. 2005).

Es una cuenca endorreica lacustre, que pertenece a la FVTM (figura 1) y está delimitada por varias sierras montañosas: Al norte, las Sierras de Tezontlalpan y Pachuca; al sur la Sierra Ajusco-Chichinautzin; al este las Sierras Nevada, Río Frío y Calculalpan; y al oeste se ubican las Sierras de Monte Alto y Monte Bajo y las Cruces. En su parte central se ubica la Sierra de Guadalupe, y en su porción sur está la Sierra de Santa Catarina ambas con dirección aproximada este-oeste, lo anterior

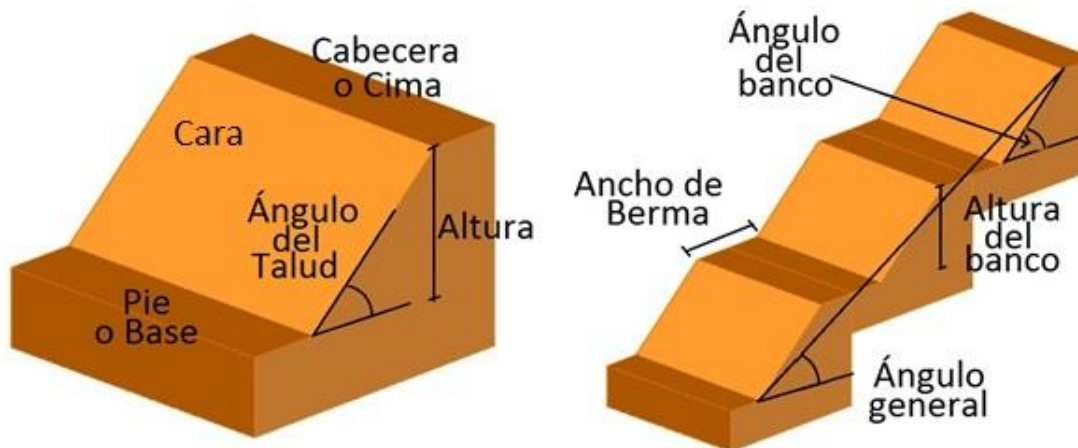
Fig. 10. Partes principales de un talud continuo o con bermas.

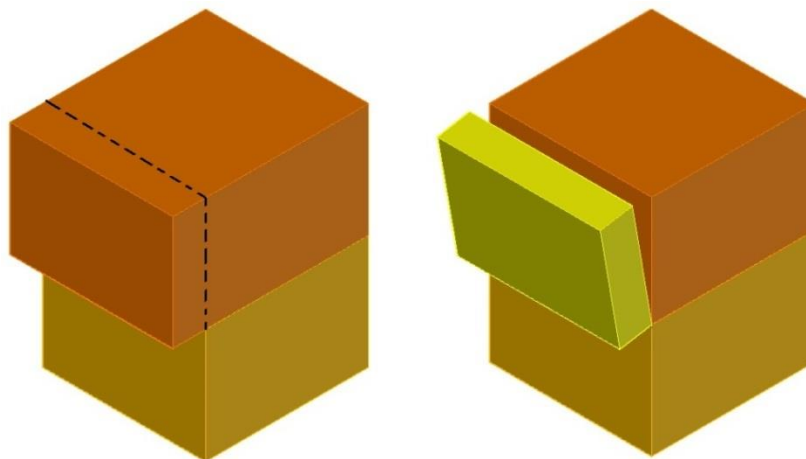
Fig. 15. Cuando la parte voladiza no resiste más, se genera la falla por resistencia.

Cuando una capa de roca se encuentra sobre otra que es menos competente mecánicamente, lo usual es que queden bloques voladizos de la primera roca, a estos se les suele llamar bloques en *cantiléver*, esto es común cuando la capa inferior ha perdido resistencia por meteorización. Cuando un bloque queda en *cantiléver*, este se queda así hasta que la misma resistencia de esa roca (cohesión) no pueda soportar ya el peso de la parte que ha quedado sin soporte inferior, lo cual si se combina con un fracturamiento paralelo al corte del talud, desencadenará en una falla por resistencia.

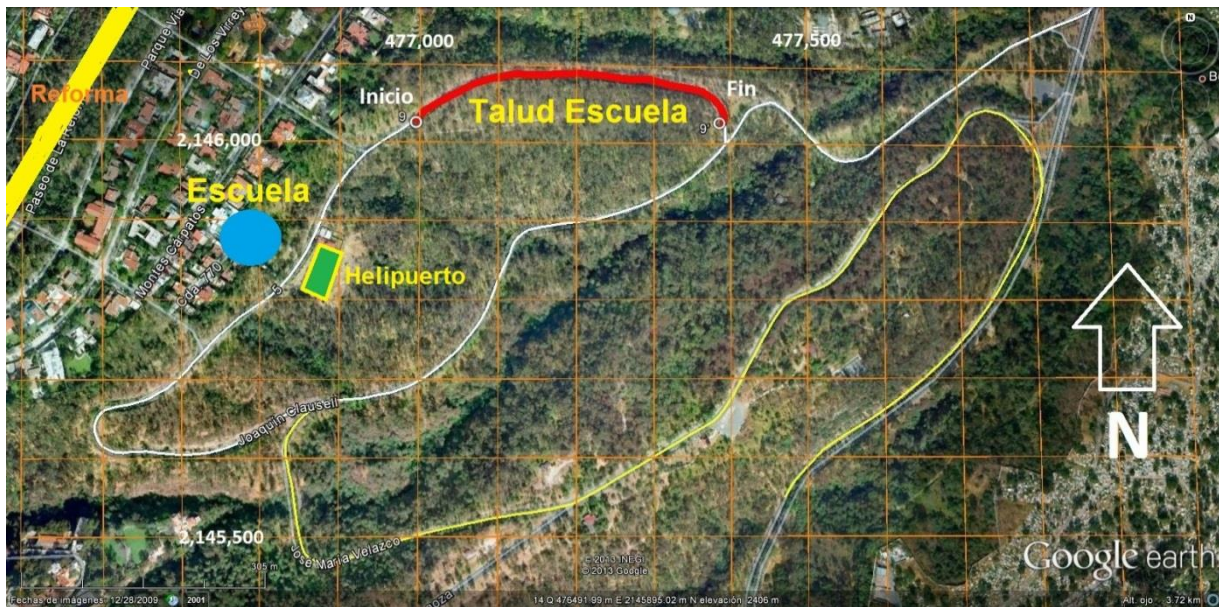
Fig. 20. Ubicación del Talud Escuela en el primer Circuito de la 3ª Sección del Bosque.

Se localiza al final del Circuito 1, en el sector norte, se le llamó así pues es el más cercano a la escuela localizada en Lomas de Chapultepec que se encuentra hacia el noroeste de la figura 20, al otro lado de la calle frente al Helipuerto Virreyes. En la imagen se distingue una forma ligeramente curva, con una orientación sensiblemente Este-Oeste. El inicio se localiza a unos 80 metros de la calle Montes Apalaches, a una elevación aproximada de unos 2,373 msnm, aquí la altura del talud es mínima y va aumentando gradualmente mientras que el nivel de la calle va bajando de tal modo que el punto final se localiza 30 metros por debajo del inicial.

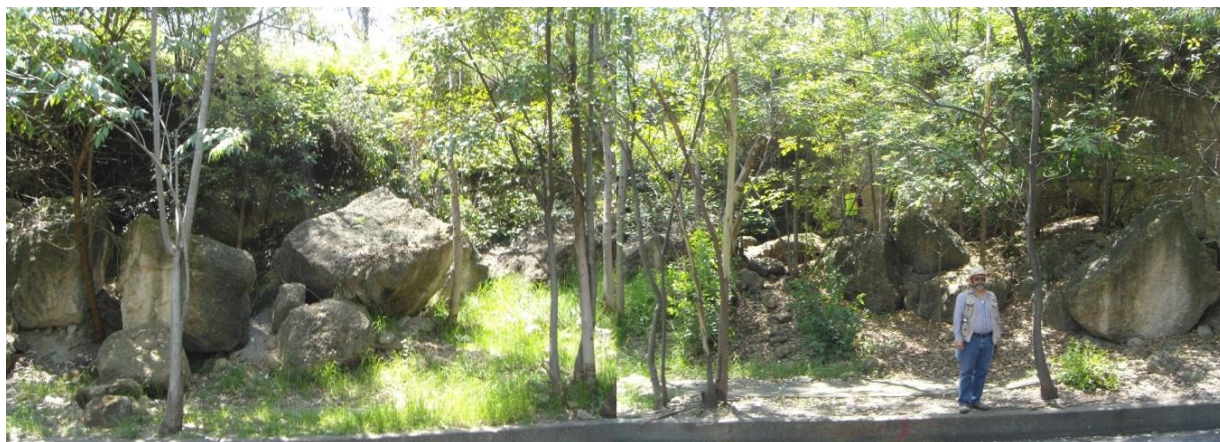
Fig. 21. Aquí, el talud debería ser continuo con una altura de 5 a 6 metros.

es de unos 750 m<sup>3</sup>, la oquedad se aprecia en la figura 21. Luego de esta concavidad, se aprecian con claridad las primeras unidades (figura 22) y la altura promedio del talud se eleva hasta los 8 metros y así sigue hasta el final del talud, donde la altura máxima es de 12 metros y luego disminuye súbitamente en los últimos 10 metros de longitud, llegando a cero en el punto indicado como “fin” en la figura 20. En la parte final de este talud, se encuentra la mayor altura del talud y es en esa parte donde las capas de roca se aprecian con mayor claridad, salvo la superior que aquí no aflora.

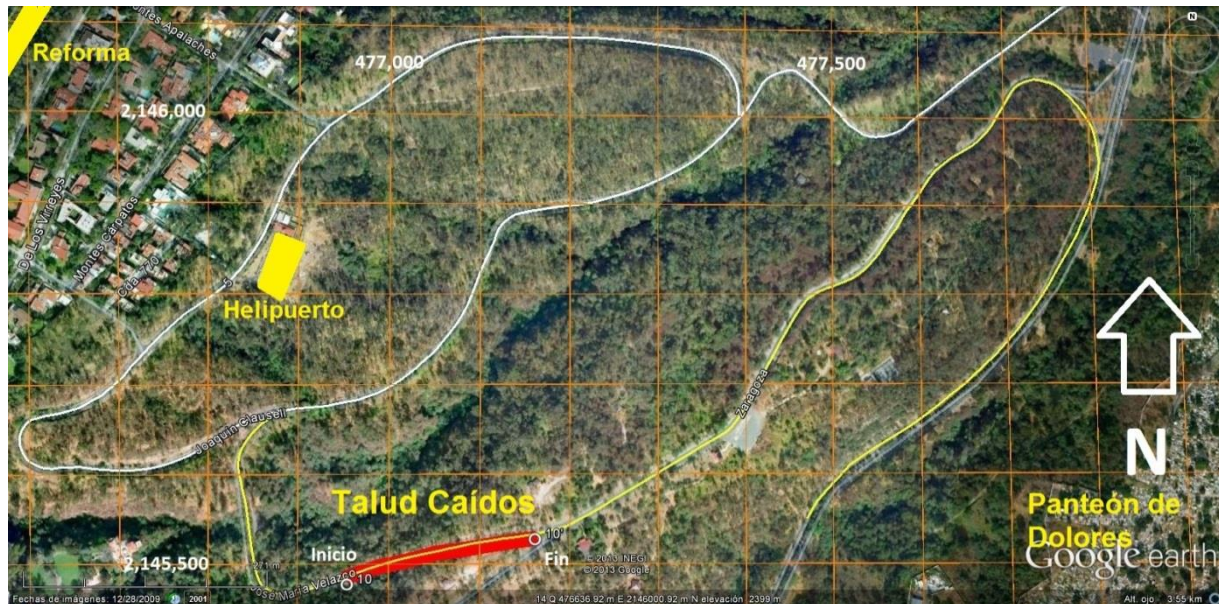
Fig. 24. Ubicación del Talud CAIDOS en el segundo circuito de la 3ª sección del Bosque.

Se localiza al inicio del Circuito 2, en la calle llamada José María Velazco pasando el puente que pasa por encima de la cañada que atraviesa la zona de taludes (figura 24), se denominó así porque es el que presenta la mayor frecuencia de bloques desprendidos y además tiene un bloque inestable de dimensiones considerables y con alta susceptibilidad de caer.

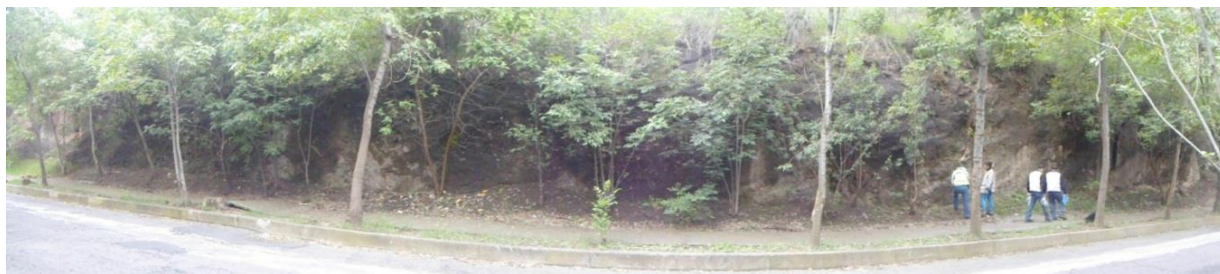
Fig. 25. Imagen panorámica de la segunda mitad del talud. La cima conserva al mismo nivel, lo que acorta su altura es la pendiente del trazo de la calle.

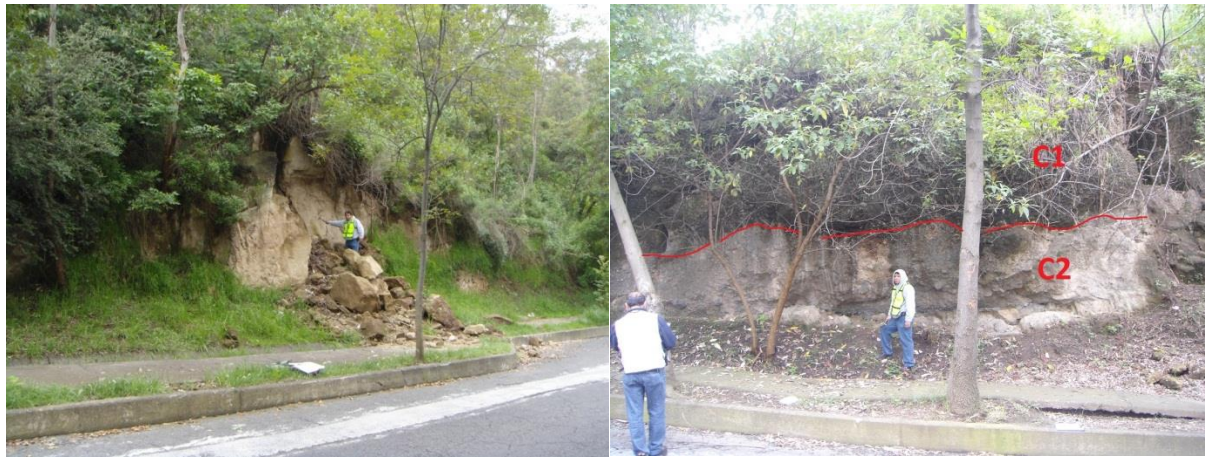
Fig. 26. a) Zona con los primeros bloques desprendidos y donde comienza la concavidad, es la unidad C3. b) Se marcan las unidades C1 y C2 donde termina la concavidad.

Al terminar la concavidad (figura 26 b) se halla la parte más alta, donde hay caídos de hasta  $1 \text{ m}^3$  y aquí alcanza su máxima altura, 8 metros, desde este punto el nivel superior del talud permanece prácticamente horizontal, y tomando en cuenta que la calle presenta una pendiente ascendente, se aprecia que la altura del talud se reduce gradualmente hasta llegar a cero justo unos 10 metros antes de llegar a la intersección con la calle siguiente.

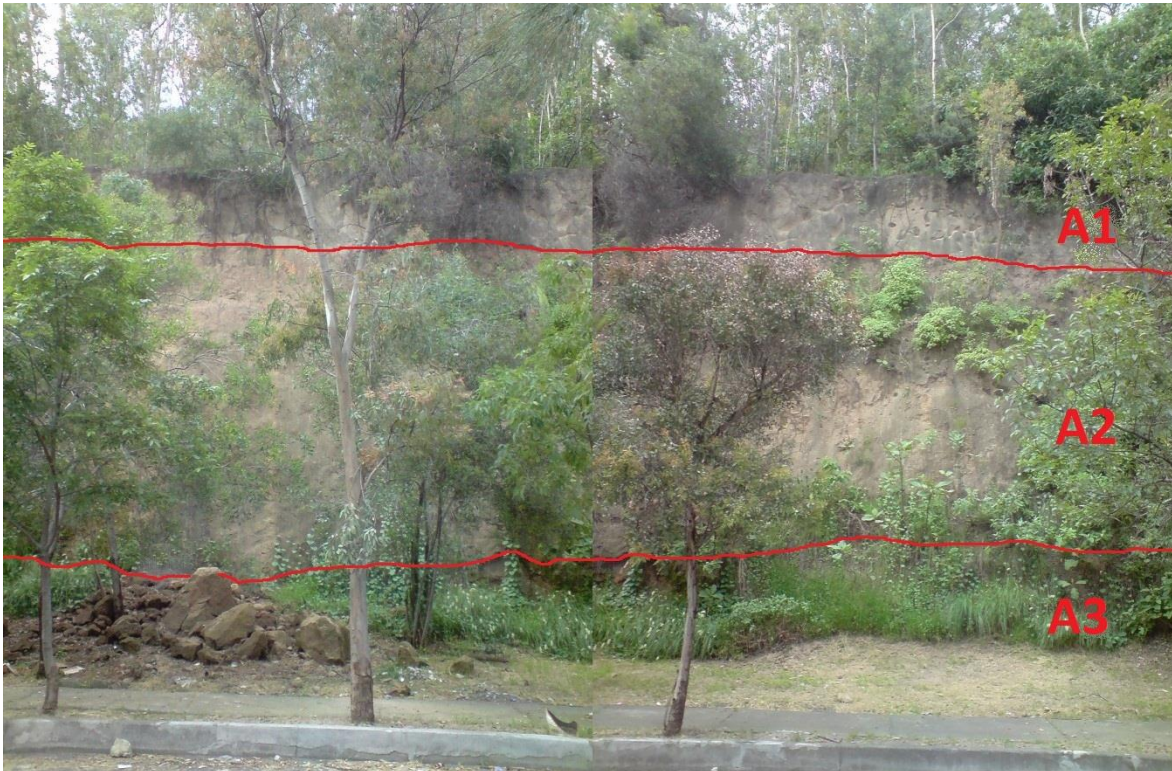
Fig. 29. La parte más alta del talud, se aprecian las 2 unidades superiores y se infiere la inferior.

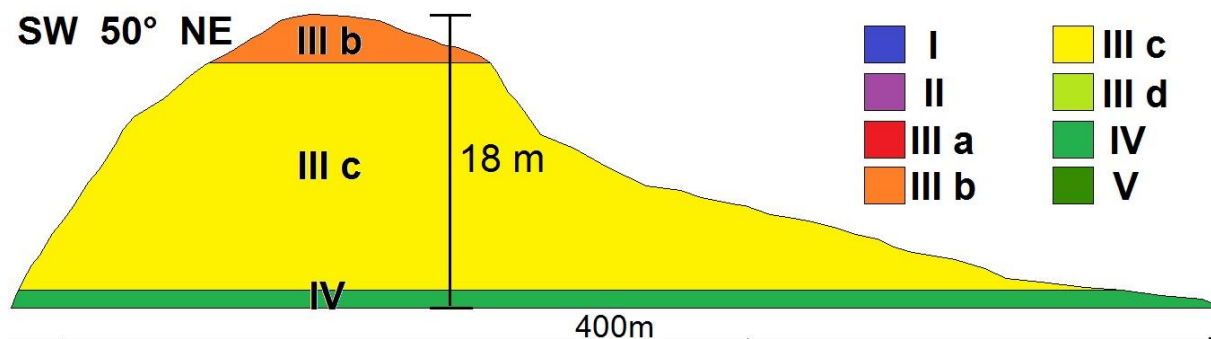
Fig. 33. Asignación del RMR para las unidades del talud “Caídos”.

la que está en contacto, la cual presenta la mayoría de los bloques desprendidos y se debe a que la A3 es menos resistente y esta pérdida de soporte es la principal causa de los caídos, mientras que para la Unidad A1 la presencia de fracturas es prácticamente nula, además de que su volumen es tan escaso, que su carga no influye en la unidad inferior. Al igual que en el talud “Escuela”, los caídos de mayor tamaño y frecuencia presentes aquí son de la unidad que sobreyace a la menos resistente, aunque en comparación con dicho talud, se encuentran en mucho menor cantidad y son de mucho menor tamaño, pues estos son de la unidad A2 que es menos resistente en comparación con la E1 del “Escuela”. Tampoco existe un patrón dominante de fracturamiento que se refleje como generador de los caídos, pero como es de esperarse, si existen fracturas específicas en ciertas zonas que ocasionen bloques bien definidos, aunque en comparación con los taludes anteriores, son mucho menos frecuentes.

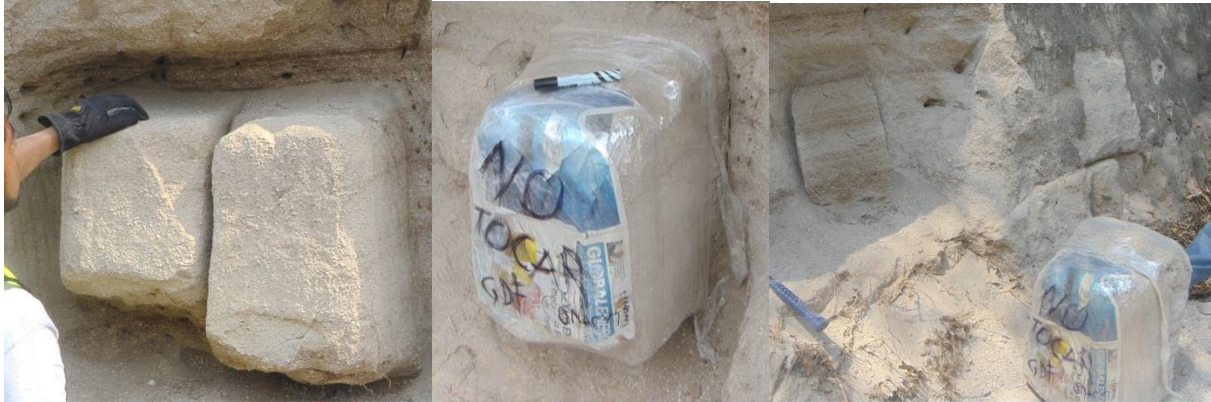
Fig. 35. Tallado y empaquetado de las muestras en bloque en campo.

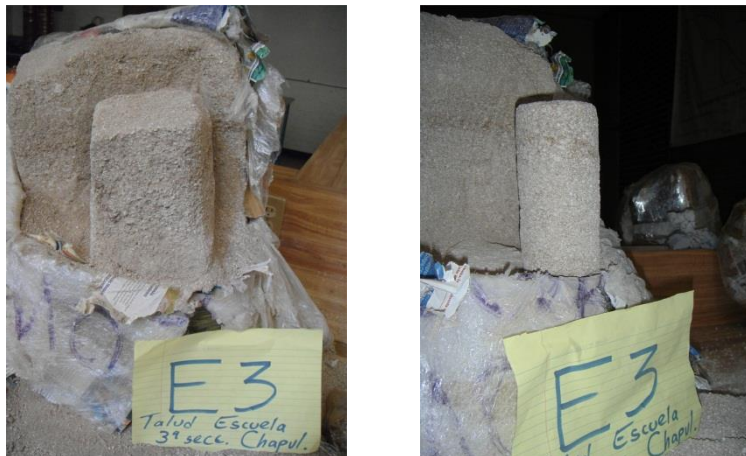
Fig. 36. El procedimiento del tallado de las probetas para la muestra de compresión simple.

- Luego de descubrir las muestras en bloque por la parte superior, se comenzó a labrar un pequeño prisma semicircular de unos 20 cm de alto y unos 10 cm de ancho el cual se desprendió para proseguir con el tallado. En todo momento se debe respetar la orientación *in situ*, es decir, mantener la misma posición en vertical que tenía en campo.

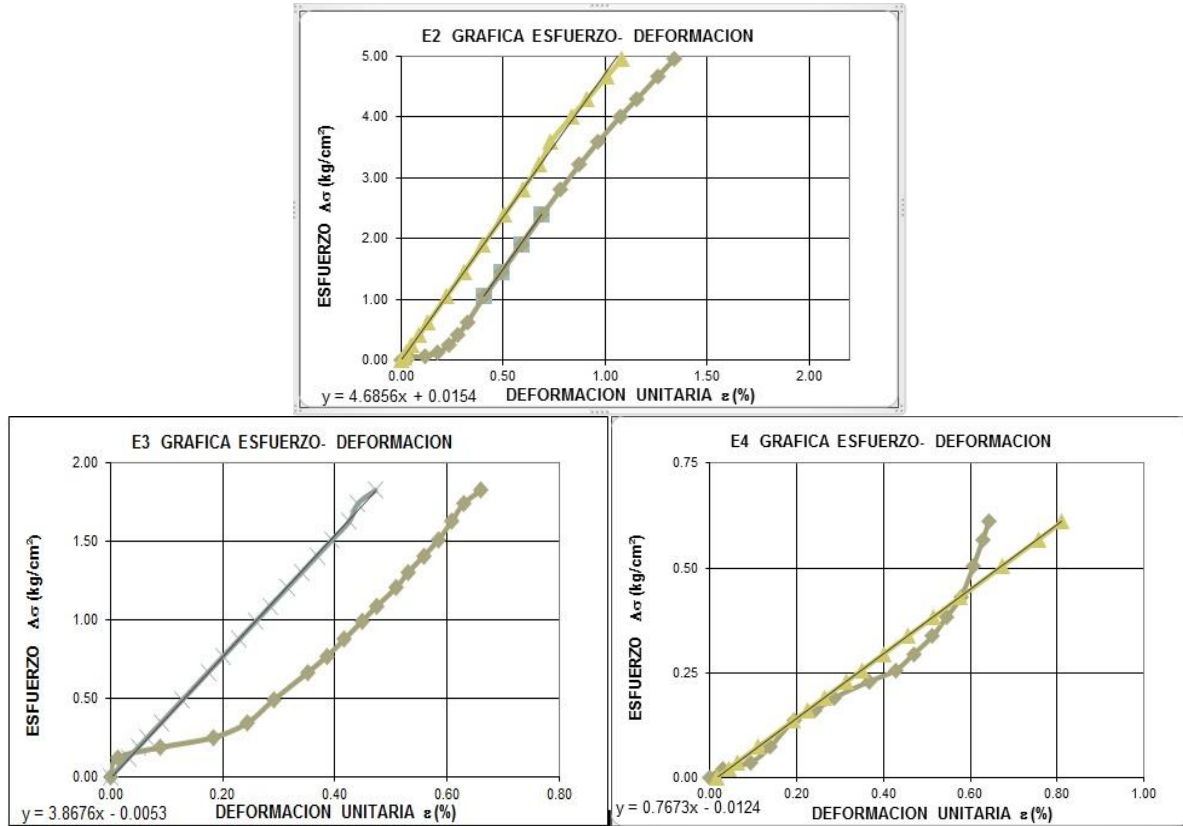
Fig. 38. Gráficas ajustadas de  $\epsilon - \sigma$  de las muestras del talud Escuela.

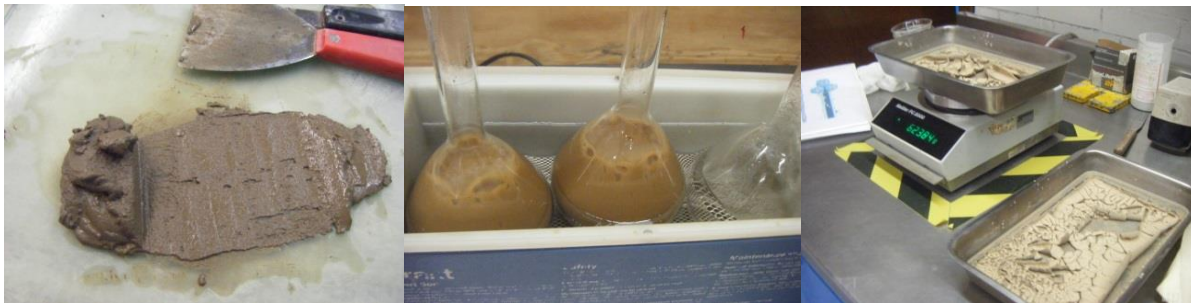
**Fig. 39.** Homogenizado del material, desairado de matraces y peso del material seco.

- El proceso para desairar los matraces consiste en sumergirlos en agua a unos 30° C y cerrarlos con tapones con mangueras conectados a una bomba de vacío que sacará la mayor cantidad de aire posible del agua y del material. El proceso dura aproximadamente una hora y deben agitarse los matraces para que las partículas no se queden al fondo sin desairarse.
- Posteriormente, deben medirse 3 temperaturas en las partes inferior, media y superior del cuerpo del matraz, estas no deben variar más de 0.1° C si es así, se agita ligeramente para homogenizar la temperatura. Esta temperatura sirve para conocer la masa del matraz aforado.
- Una vez logrado esto, se llena el matraz hasta su línea de aforo poniéndolo de costado y con mucho cuidado para evitar que se añada aire. Luego se limpia perfectamente el interior del cuello por encima de la línea de aforo.

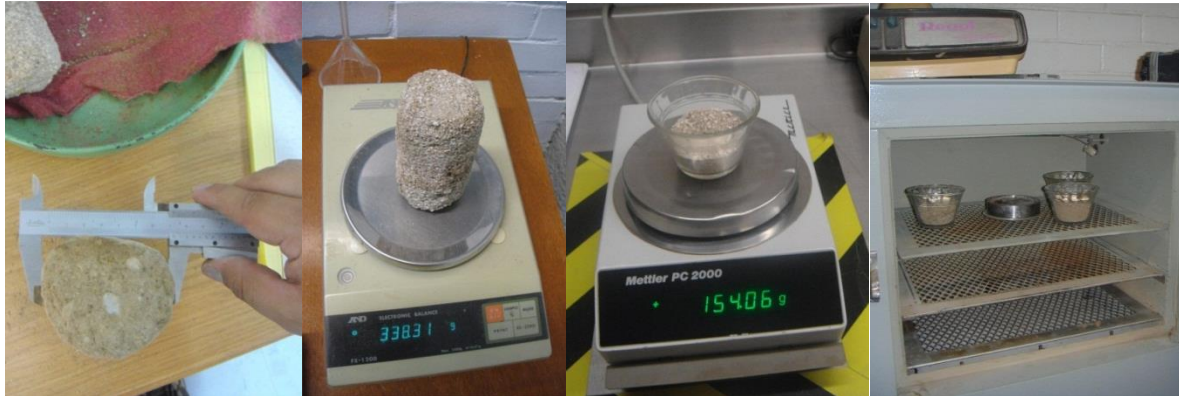
Fig. 40. Procedimiento para obtener el Peso Específico y el Contenido de Agua.

- Se pesaron 3 cápsulas contenedoras, cada una para las tres muestras correspondientes a las unidades E2, E3 y E4. Así se obtiene el peso de la cápsula ( $W_{cap}$ ) para cada muestra.
- Se colocó cierta cantidad del material producto del tallado de cada probeta en su respectiva cápsula, así se obtiene el peso de la cápsula más el peso el material húmedo ( $W_{cap+SH}$ ) correspondiente a cada unidad.

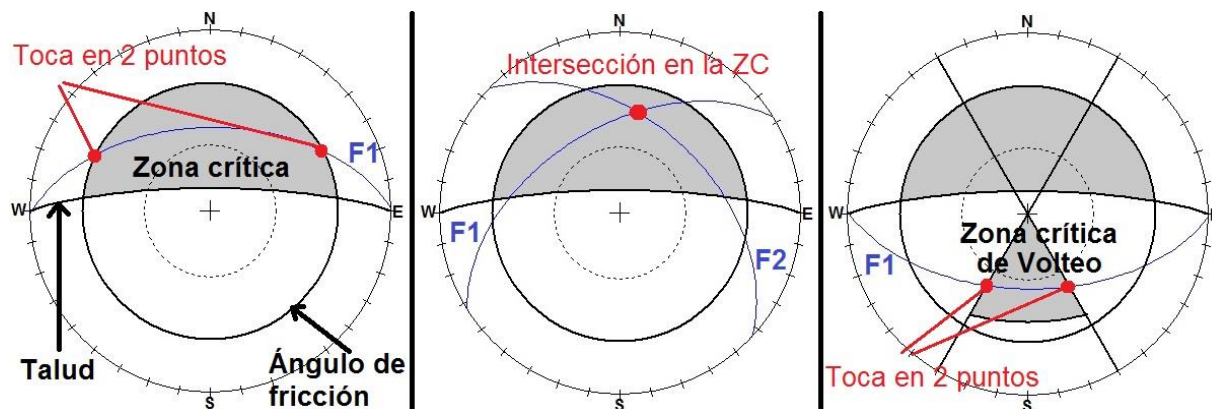
Fig. 41. Esquemas donde se aprecian los mecanismos de falla plana, de cuña y por volteo.

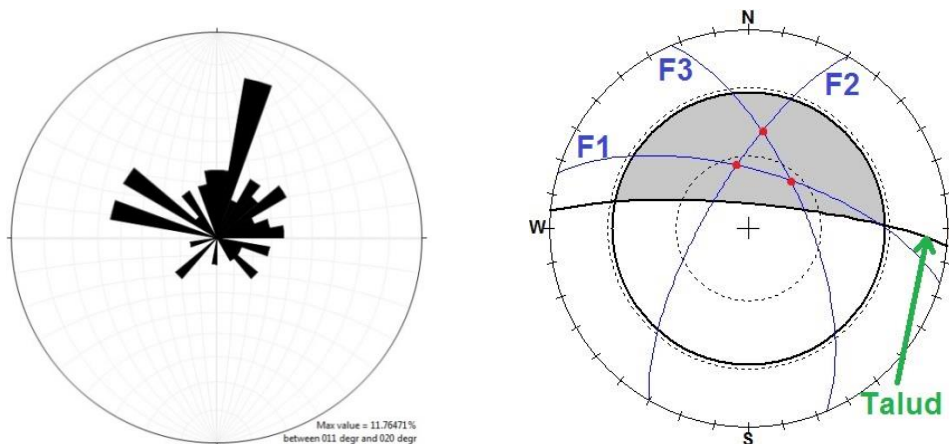
Fig. 43. Roseta de rumbos y análisis con ROCKPACK del talud Escuela.

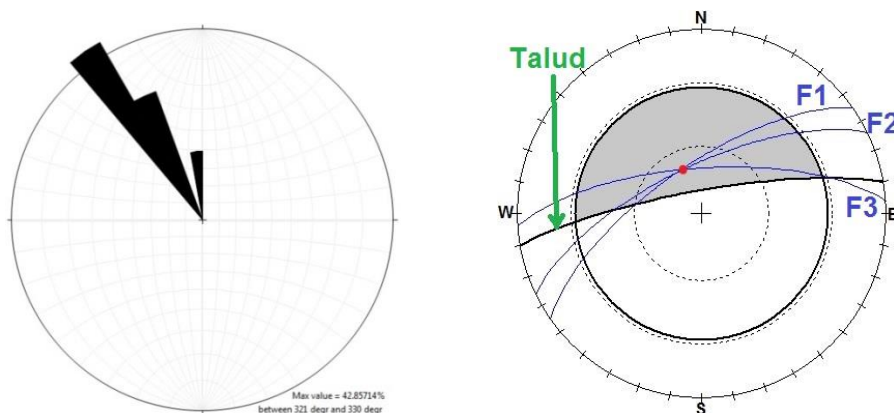
**Fig. 44.** Roseta de rumbos y análisis con ROCKPACK del talud Caídos.

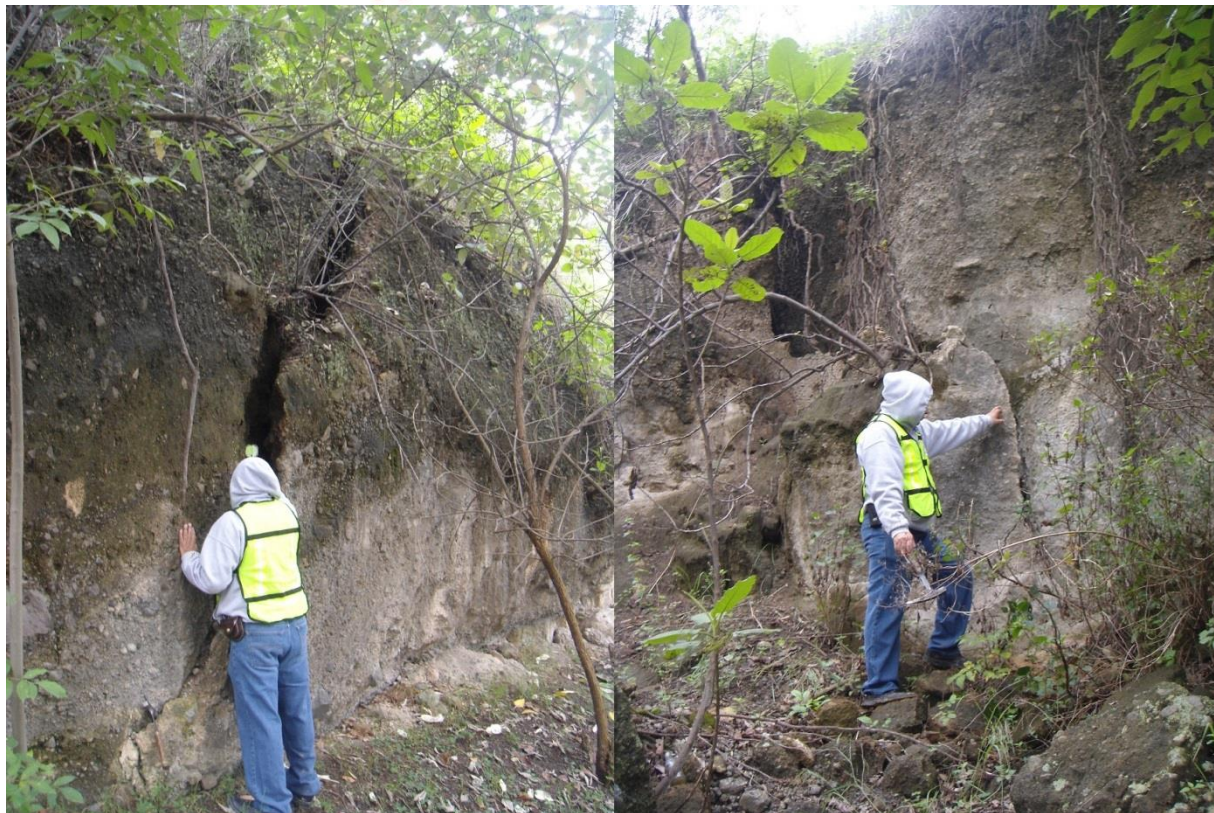
**Fig. 55.** Parte del mapa estructural que muestra un bloque en cuña del talud Caídos de 50 m<sup>3</sup>. La imagen muestra las discontinuidades que lo delimitan (vistas desde el norte sobre la banqueta).
