IDENTIFICACIÓN Y CARTOGRAFÍA DEL PELIGRO POR FENÓMENOS DE  
REMOCIÓN EN MASA QUE AFECTAN LOS POBLADOS DE LA DELEGACIÓN  
XOCHIMILCO.

T E S I S

INGENIERO GEÓLOGO

Ciudad Universitaria, 2015

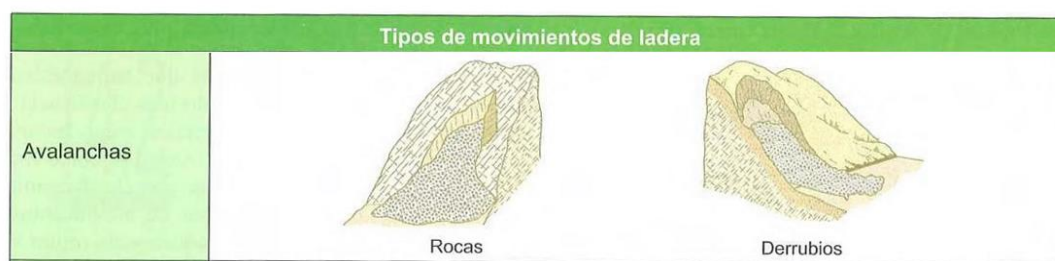
*Ilustración 4. Tipos de avalanchas (González de Vallejo et al., 2002).*

Un derrumbe representa el movimiento repentino de rocas o suelos por acción y efecto de la gravedad, favorecido por una pendiente abrupta y la presencia de escarpes con pendiente fuerte, usualmente mayores a 40 grados (Alcántara y Echeverría, 2001; Alcántara, et al., 2001).

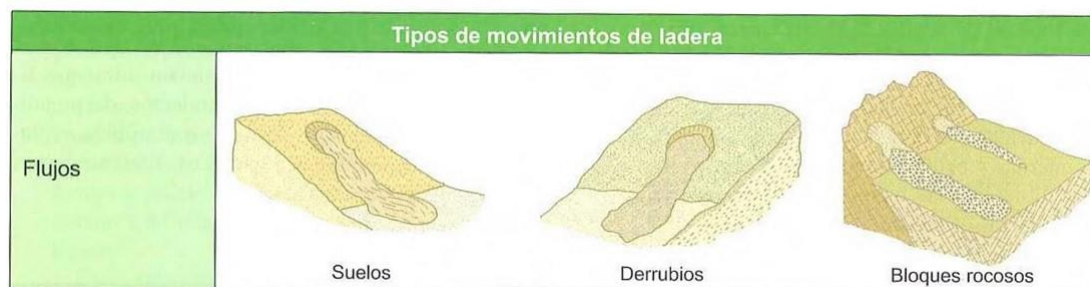
Ilustración 7. Tipos de Flujos (González de Vallejo et al., 2002).

Los flujos son movimientos espacialmente continuos, en los que las superficies de cizalla son muy próximas, de poca duración y, por consiguiente, difíciles de observar. El movimiento de los flujos es muy parecido al de un fluido viscoso, razón por la que la distribución de velocidades no es homogénea y origina la formación de lóbulos a partir del predominio del movimiento intergranular. Los flujos envuelven todos los tipos de materiales disponibles y se clasifican con base en su contenido, por tanto, se dividen en flujos de rocas, flujos o corrientes de derrubios y flujos de arena o suelo (Alcántara, 1999).

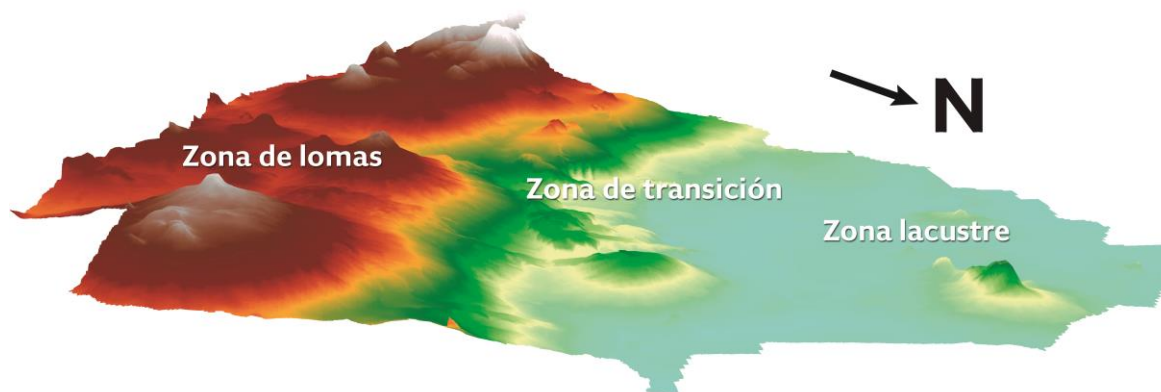
Figura 2. Modelo geomorfológico de la delegación Xochimilco. (Generado en ArcScene 10.1)

Las características geomorfológicas relevantes de Xochimilco están representadas por las zonas plana o lacustre, de lomas y de transición (Figura 2. Modelo geomorfológico de la delegación Xochimilco. (Generado en ArcScene 10.1) Figura 2).

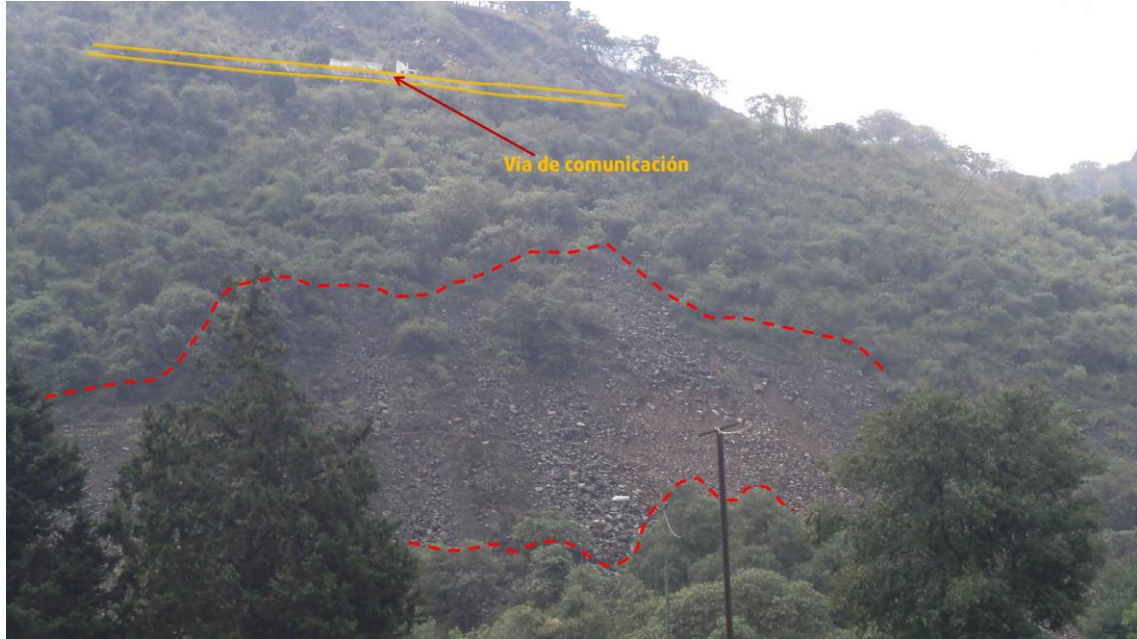
*Fotografía 1. Se muestra la caída de roca provocada por la construcción de la carretera México–Cuernavaca. (19.2262° N, 99.1387° W. Calle: Camino a la Cantera).*

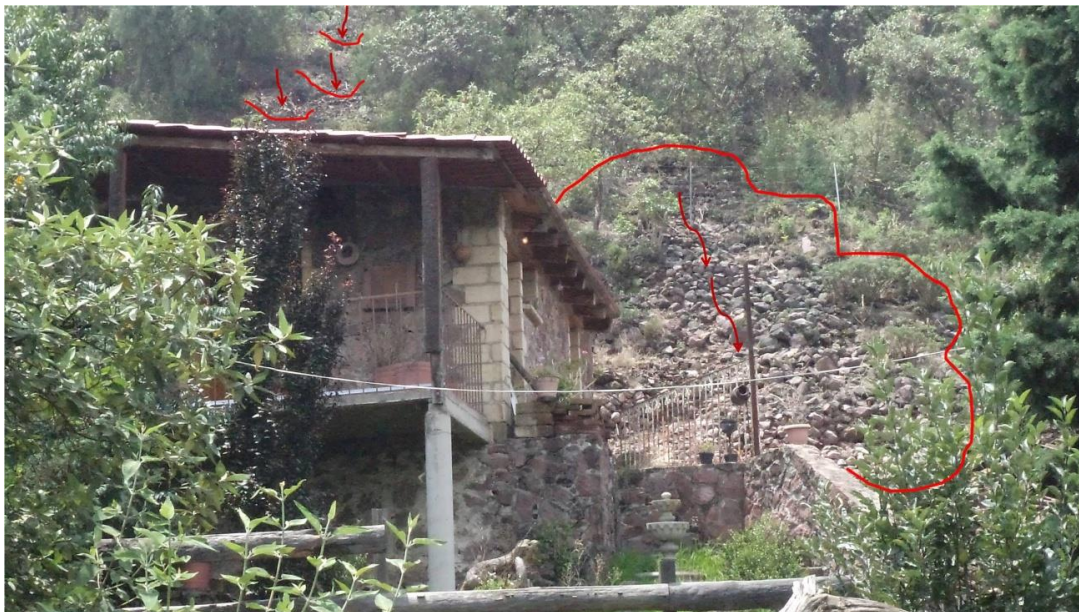
*Fotografía 2. Vivienda expuesta al peligro por caída de rocas. (19.2301° N, 99.1271° W. Calle: Cerro Tetequilo).*

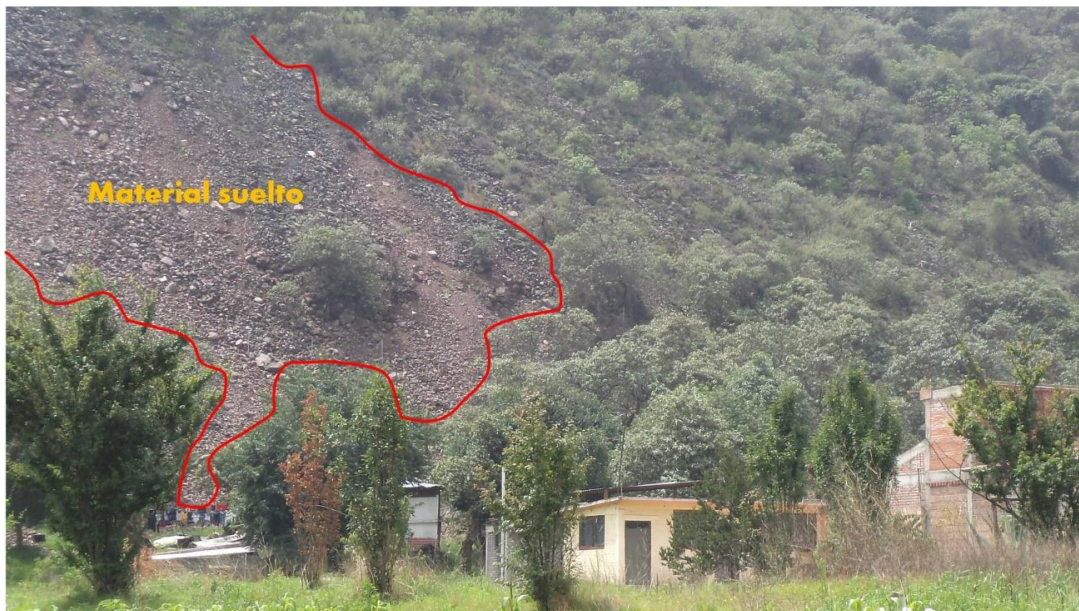
*Fotografía 3. La disminución de cobertura vegetal favorece la caída de rocas. (19.2269° N, 99.1362° W. Calle: Cerro Tetequilo).*

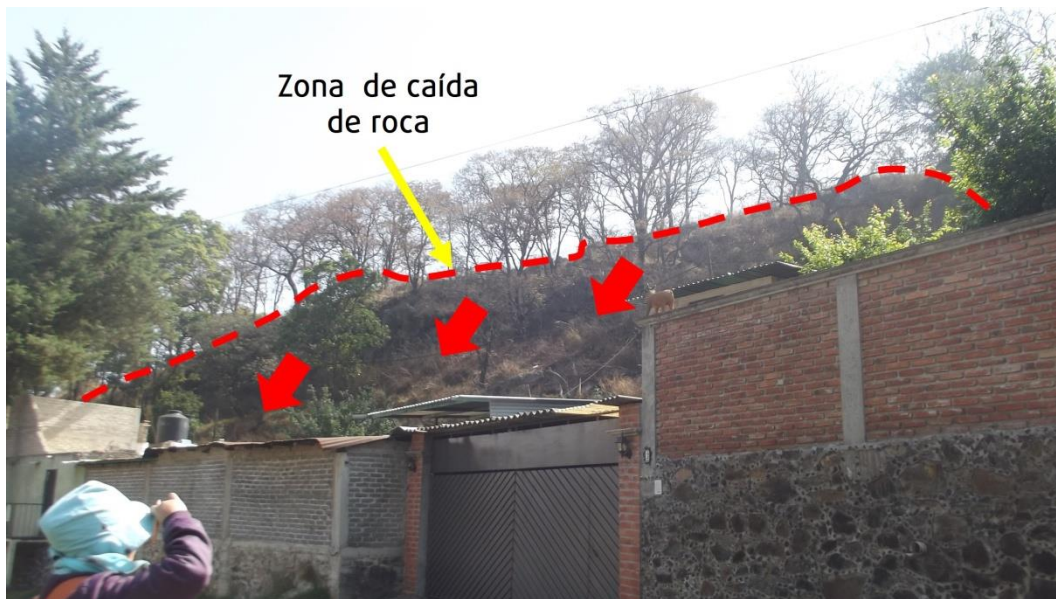
*Fotografía 4. Viviendas expuestas a caída de roca, en el camino al Cerro Tepetonco. (19.2134° N, 99.0999° W. Calle: Camino al Cerro Tepetonco).*

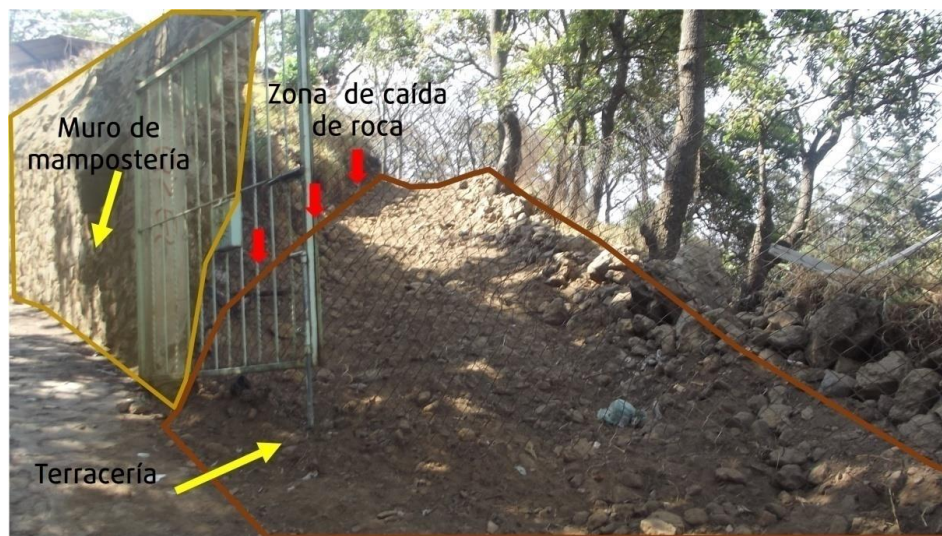
*Fotografía 5. Obras de mitigación que consisten en un muro de mampostería de 40 cm, enmallado y una berma artesanal con el fin de evitar la caída de roca. (19.2142° N, 99.1000° W. Calle: Camino al Panteón).*

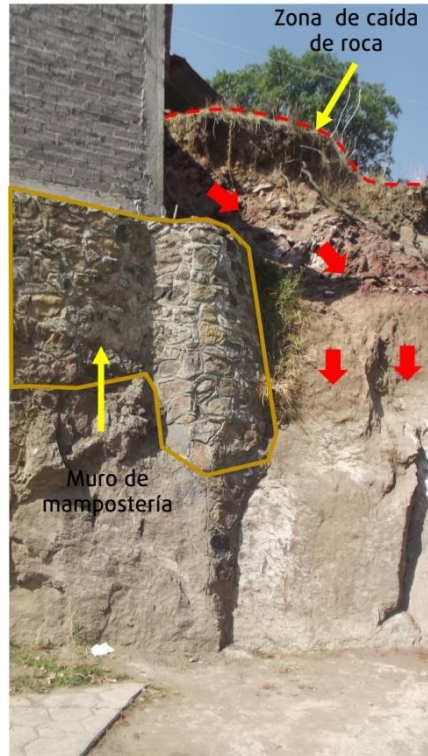
*Fotografía 6. Obra de mitigación precaria. (19.2140° N, 99.0999° W. Calle: Camino al Cerro Tepetonco).*

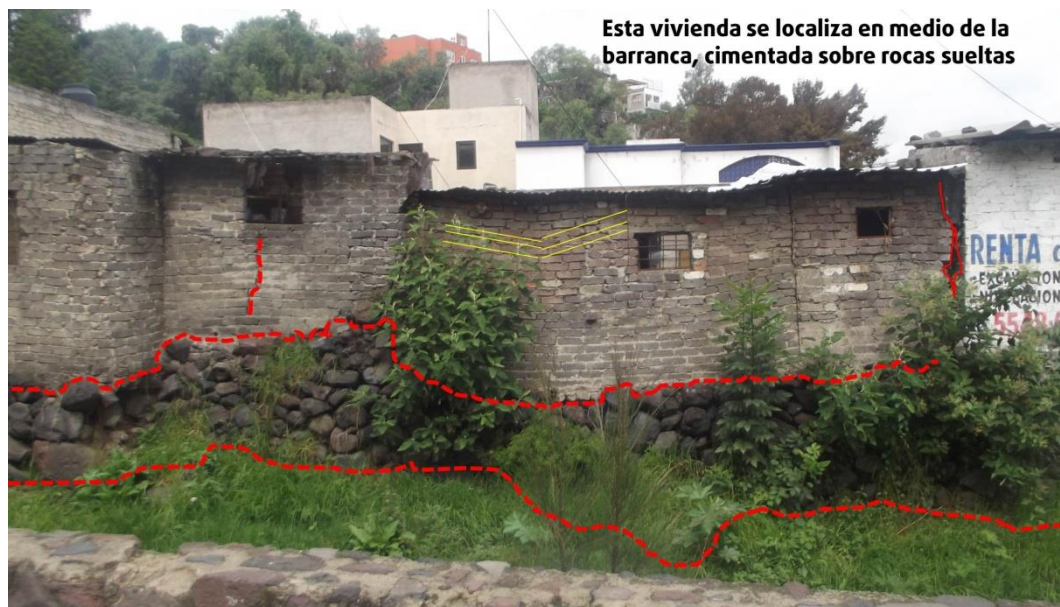
En la Fotografía 7 se observa una construcción ubicada en medio del cauce del Río San Lucas en la que los cimientos se encuentran apilados con mortero, por lo que la vivienda presenta fracturas en sus paredes debido a la inestabilidad de los cimientos. La construcción de la Fotografía 8 se encuentra sobre terreno inestable lo que es evidente en los muros asimétricos.

Fotografía 7. Vivienda ubicada en Camino Antiguo al Río San Lucas.

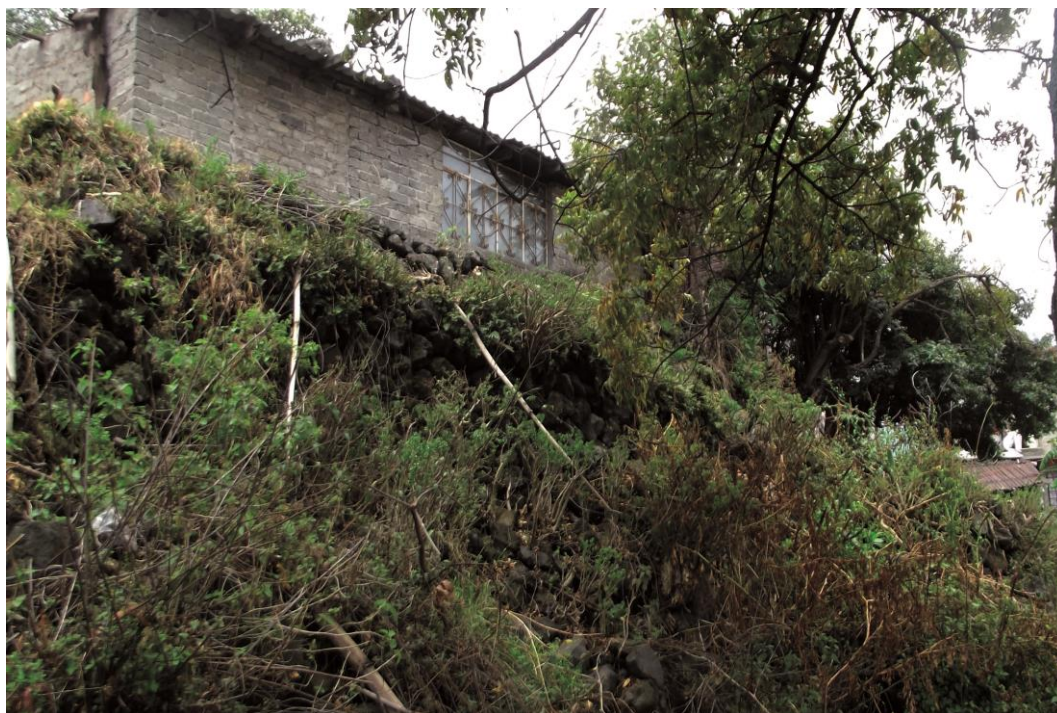
Fotografía 8. Vivienda a pie de ladera construida sobre muro sin mortero (19.2190° N, 99.1057° W. Calle: Jacarandas).

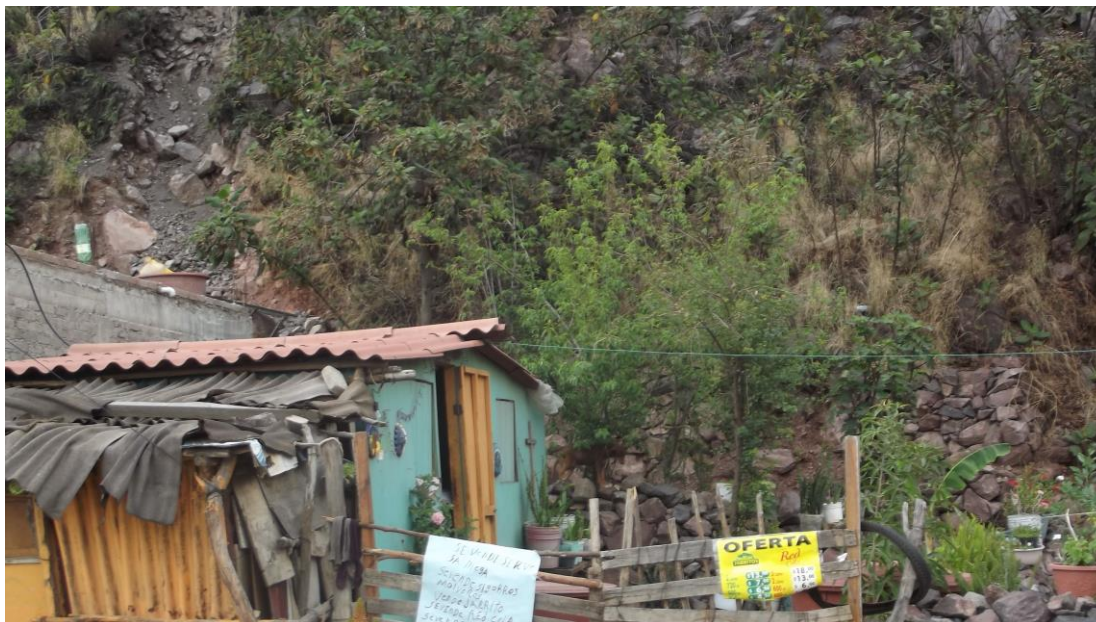
En la Fotografía 9 se observa una vivienda sobre la ladera afectada por flujo de lodo y que se encuentra cimentada sobre mampostería sin refuerzo.

*Fotografía 9. Vivienda precaria que presenta afectaciones por flujo de lodo en la parte trasera de la misma. (19.2320° N, 99.0690° W. Calle: Sin nombre oficial).*

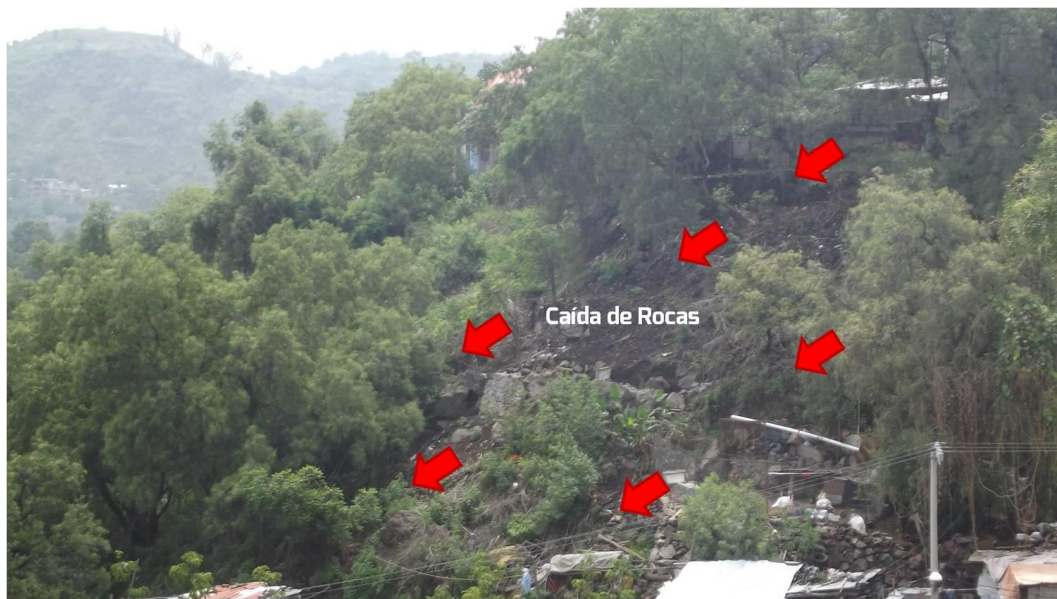
*Fotografía 10. Peligro por caída de roca en Tecacalanco. (19.2467° N, 99.0663° W. Calle: Circuito Panamericano).*

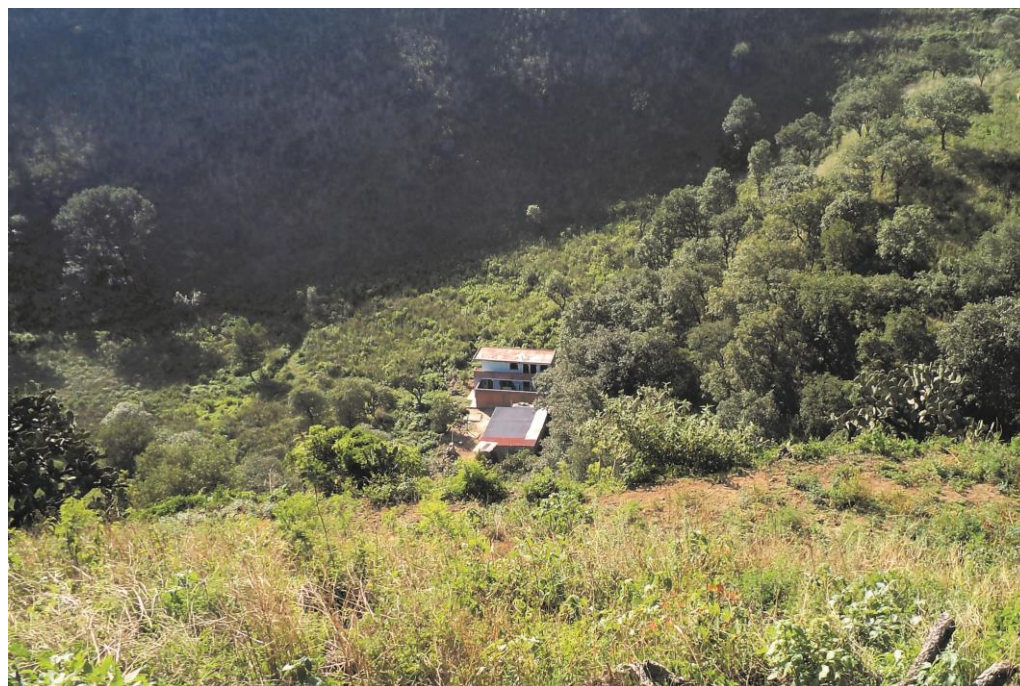
*Fotografía 11. Asentamiento humano dentro de la barranca en Atlaxco, Pueblo Santa Cruz Acalpixca. (19.2345° N, 99.0689° W. Calle: Del Campo).*

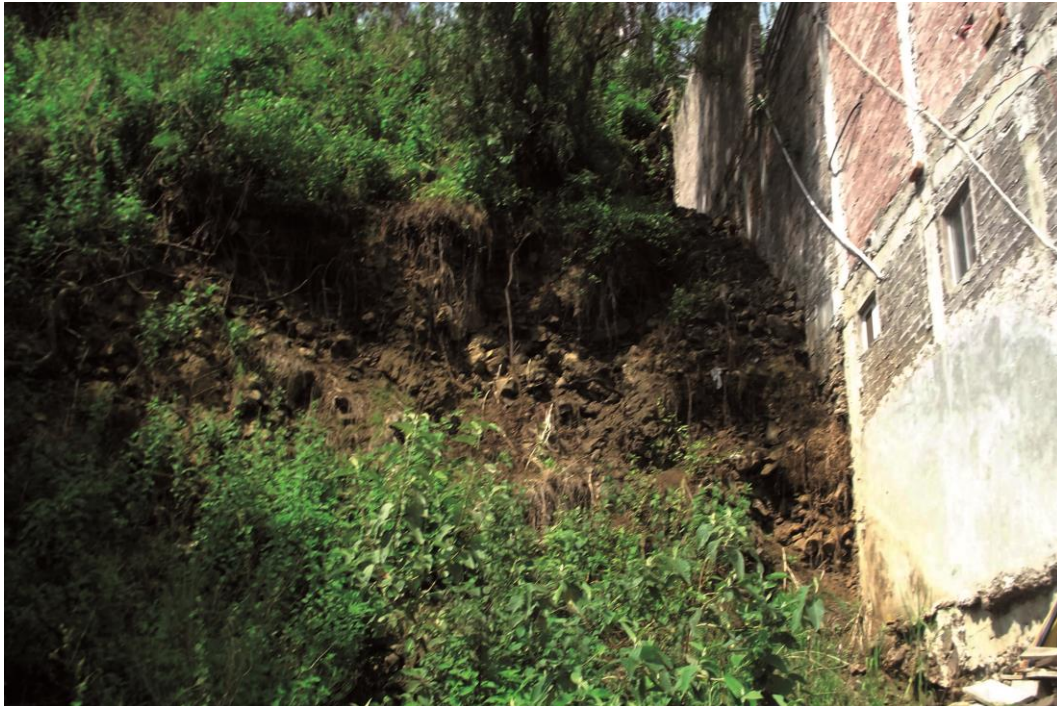
*Fotografía 12. Corte a un costado de una construcción que potencializa el peligro de derrumbe en Acoca. (19.2442° N, 99.1324° W. Calle: Chocolines).*

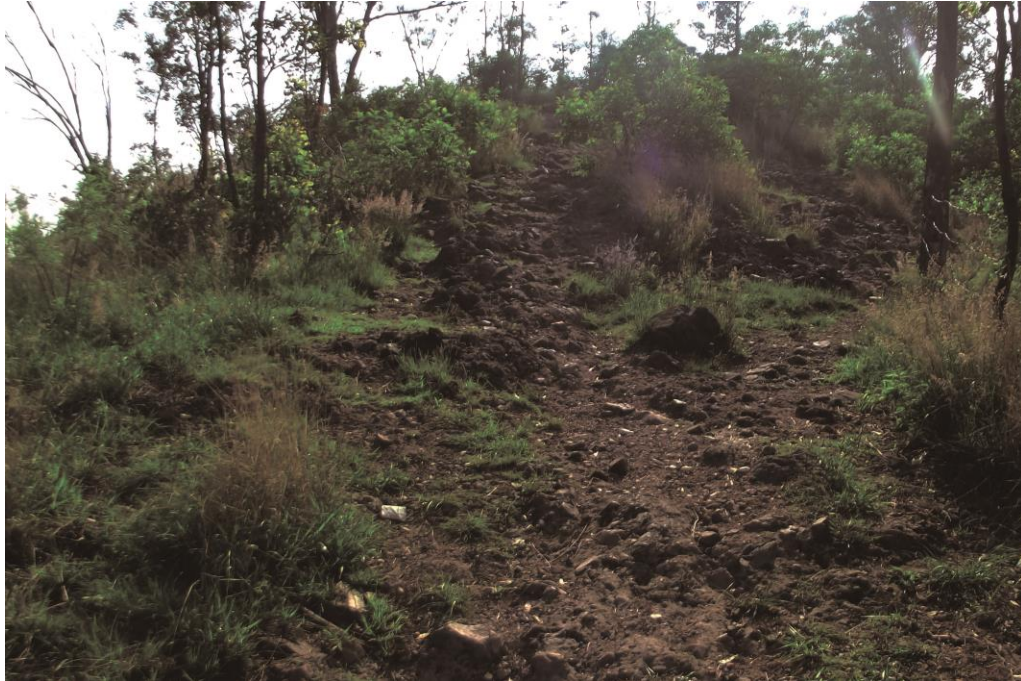
*Fotografía 13. Ladera con material poco compactado en Moyocalco. (19.2503° N, 99.1335° W. Calle: Sendero cercano a la Avenida Moyocalco).*

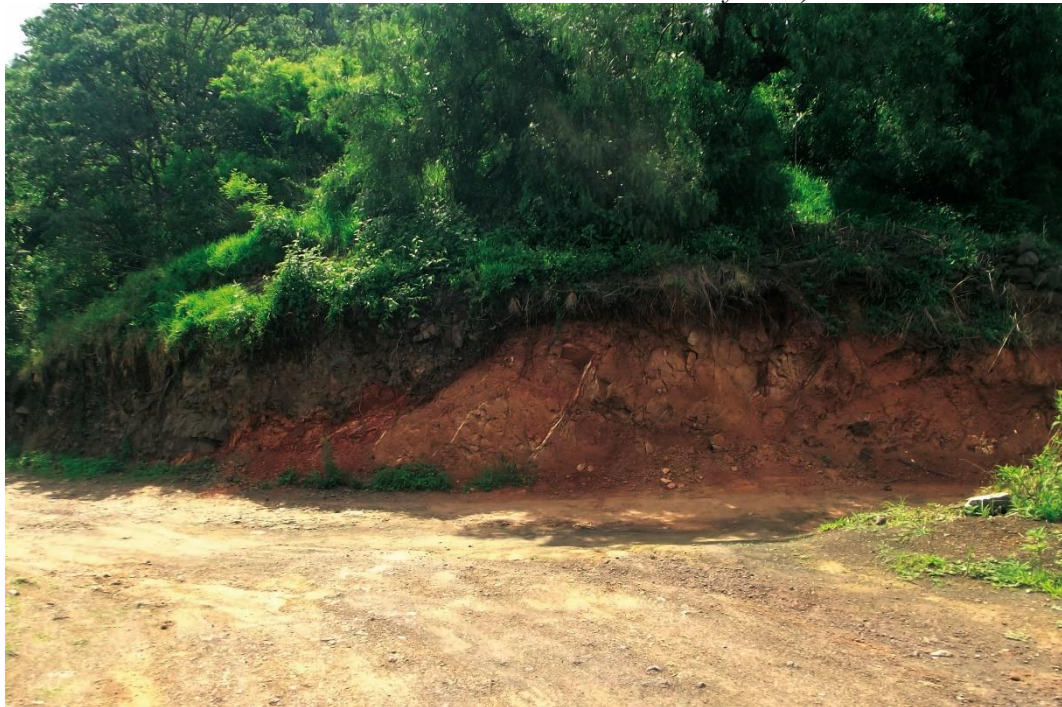
*Fotografía 14. Corte de camino en el que se aprecia parte la estratigrafía del sitio. (19.2460° N; 99.1302° W. Calle: Contlalco).*

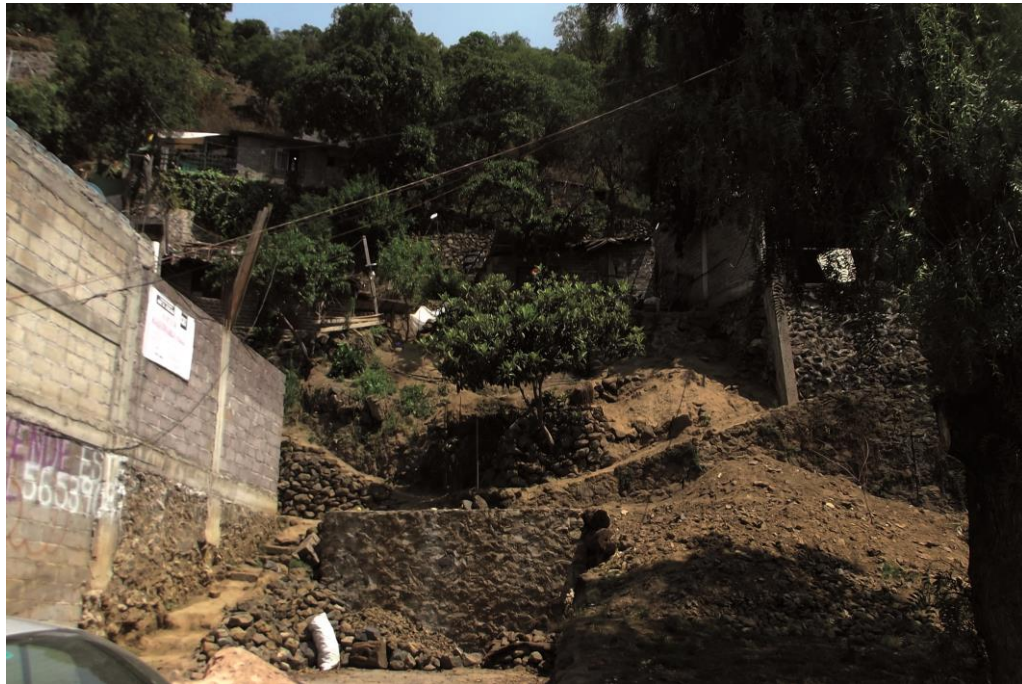
*Fotografía 15. Construcciones vulnerables ante un derrumbe en el Cerro Tezontitla a pesar de contar con obras de mitigación. (19.2250° N, 99.0947° W. Calle: Camino Real a San Bartolo).*

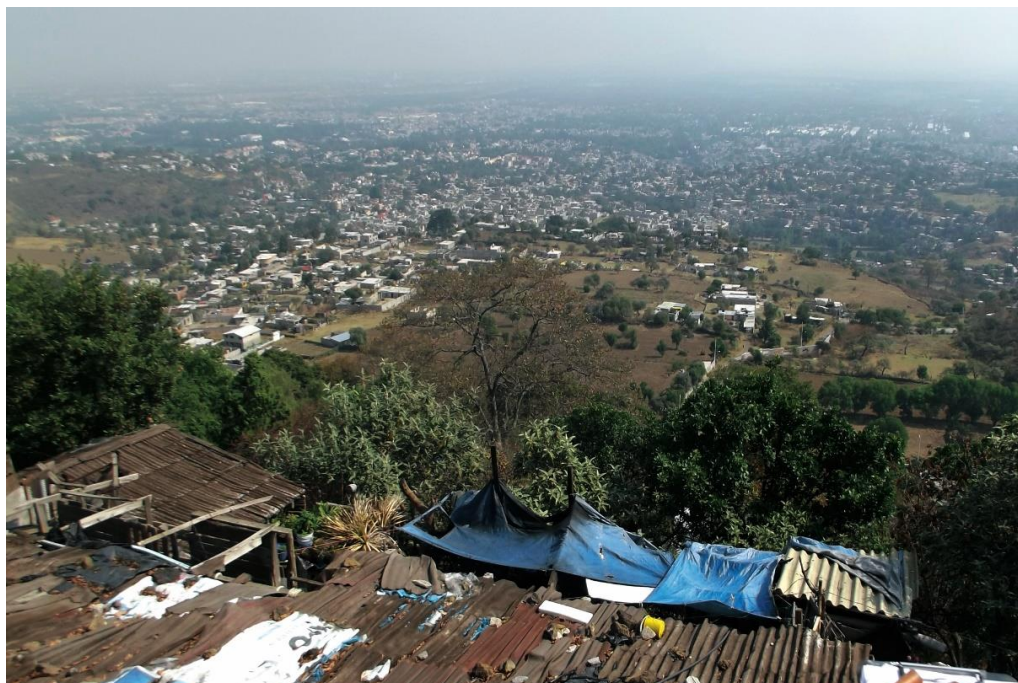
*Fotografía 16. Condición precaria de las viviendas en Cerro Tezontitla. (19.2235° N, 99.0939° W. Calle: Cerro Tezontitla).*

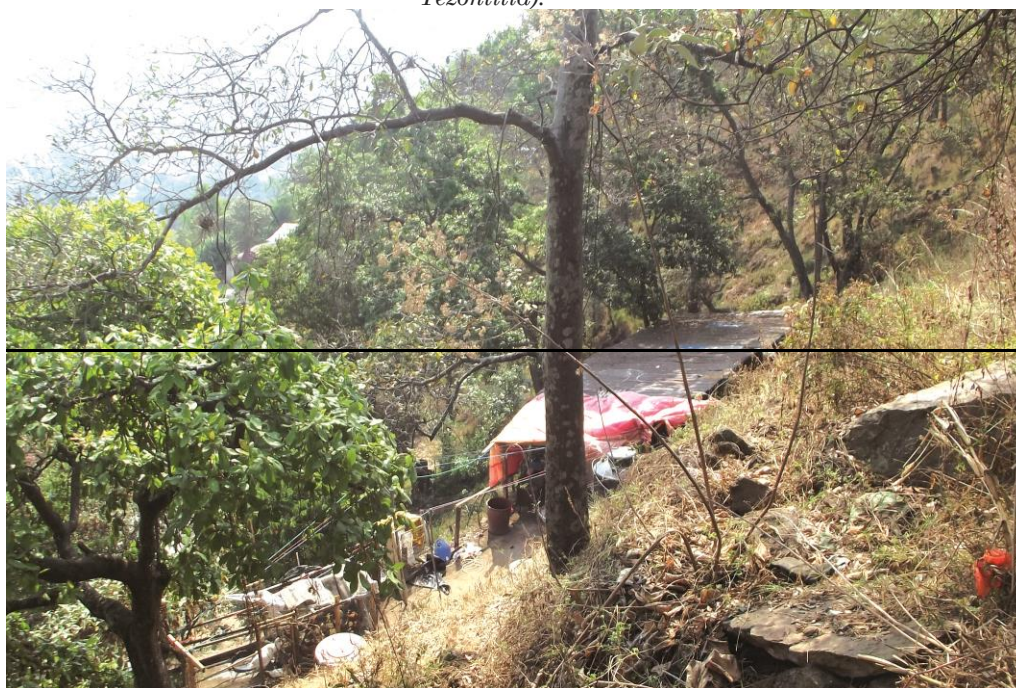
*Fotografía 17. Vivienda vulnerable al peligro de derrumbe sobre la ladera del Cerro Tezontitla. (19.2237° N, 99.0937° W. Calle: Cerro Tezontitla).*

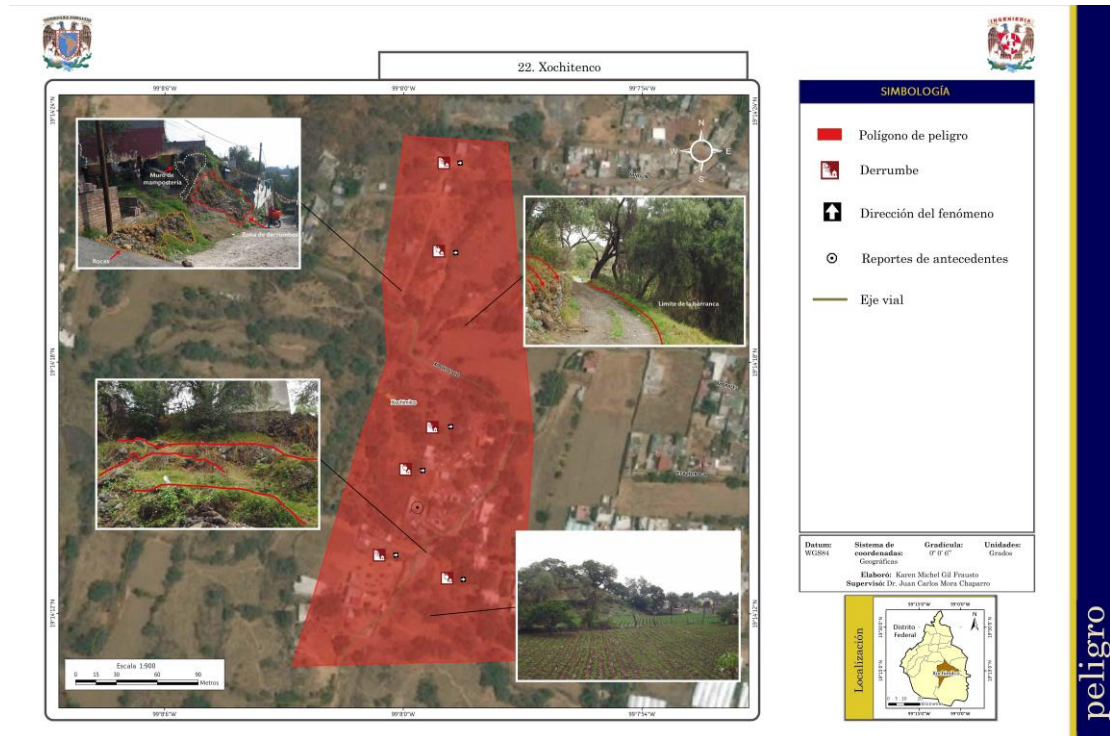
Mapa 22. Zona de peligro Xochitenco.

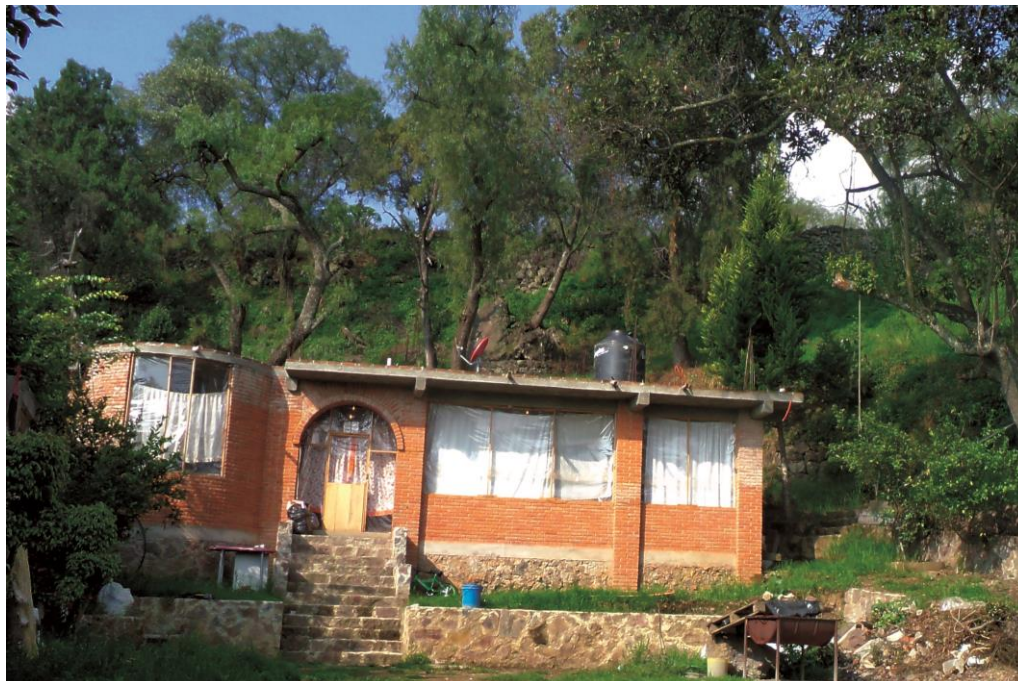
*Fotografía 18. Vivienda expuesta al peligro por derrumbe. (19.2373° N, 99.1332° W. Calle: Camino a Piedras Anchas).*

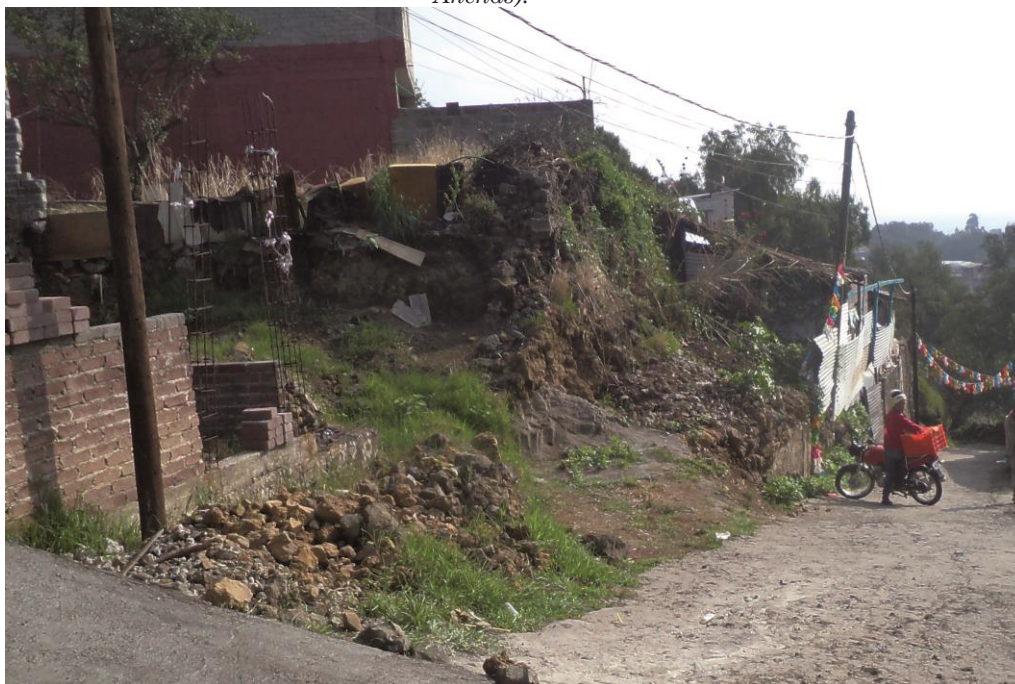
*Fotografía 19. Viviendas con muros de mampostería sin mortero. (19.2388° N, 99.1333° W. Calle: Xochitenco).*

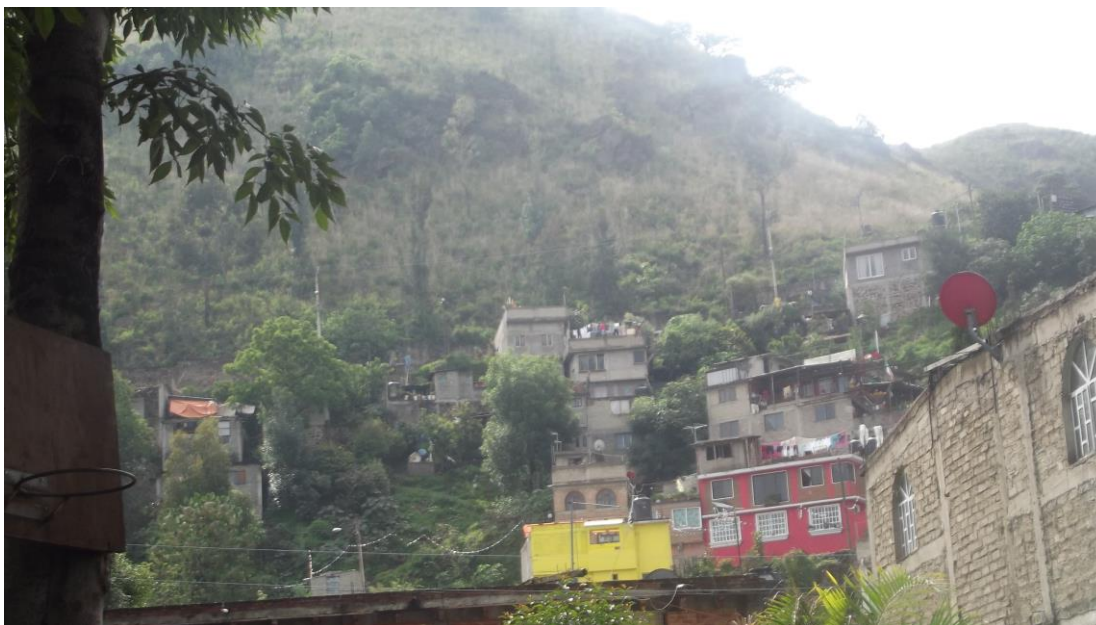
En la Fotografía 20 se observa un conjunto de inmuebles en una zona donde las rocas basálticas están fracturadas a una altura de 20 m con dimensiones de hasta 10 m de diámetro, en la parte posterior de las viviendas. Asimismo, se nota la pendiente pronunciada de la ladera.

*Fotografía 20. Localidad Ampliación Las Peñitas donde se muestra un conjunto de viviendas dentro de la zona de caída de rocas y flujos de lodo. (19.2319° N, 99.0897° W. Calle: Camino Real).*

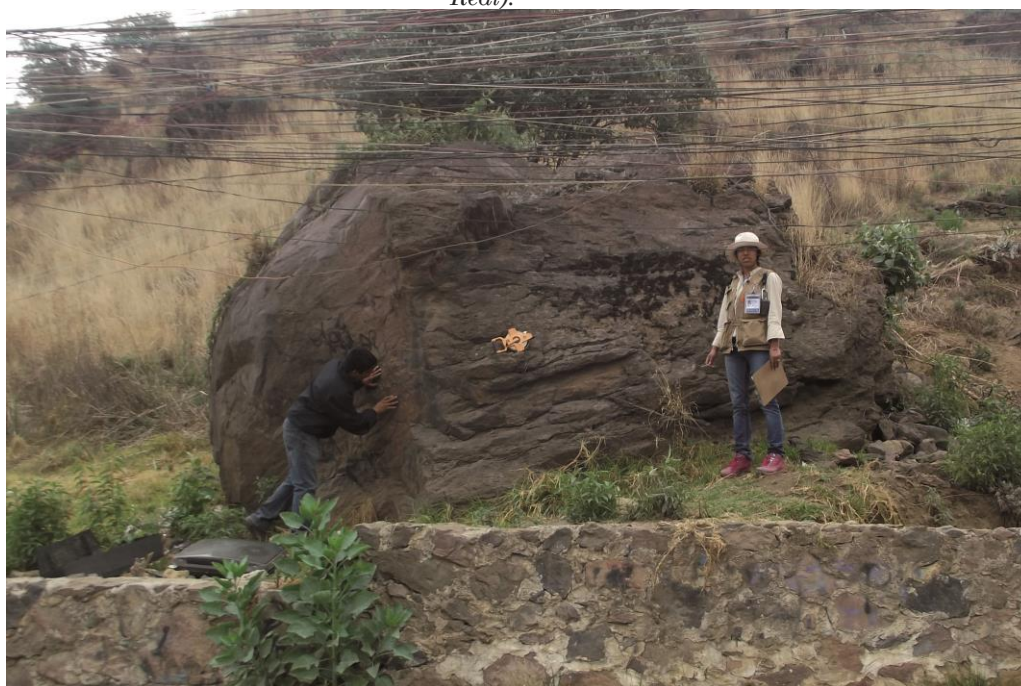
*Fotografía 22. Bloque de basalto de 15 m de diámetro por encima del muro de contención. (19.2329° N, 99.0900° W. Calle: Camino Real).*

\*Caídas de rocas, donde encontramos desprendimientos de bloques de distintos tamaños siendo la zona más grave Nativitas La Joya dado que se encontraron bloques de hasta 15 m de diámetro esto en la localidad Ampliación Nativitas La Joya; sin embargo, las zonas de Tepexomulco, Tepetonco y Tecacalanco también se encuentran sujetas a este problema ya que además de la inestabilidad propia del terreno (debido a fracturas, intemperismo y cambios en la temperatura de las rocas), el retiro de la cubierta vegetal genera una pérdida de estabilidad de las rocas y favorece su desprendimiento.
