**Estudio geológico-geotécnico y análisis
de estabilidad del talud km 41+100,
Libramiento Sur de Guadalajara**

TESIS

Ingeniero Geólogo

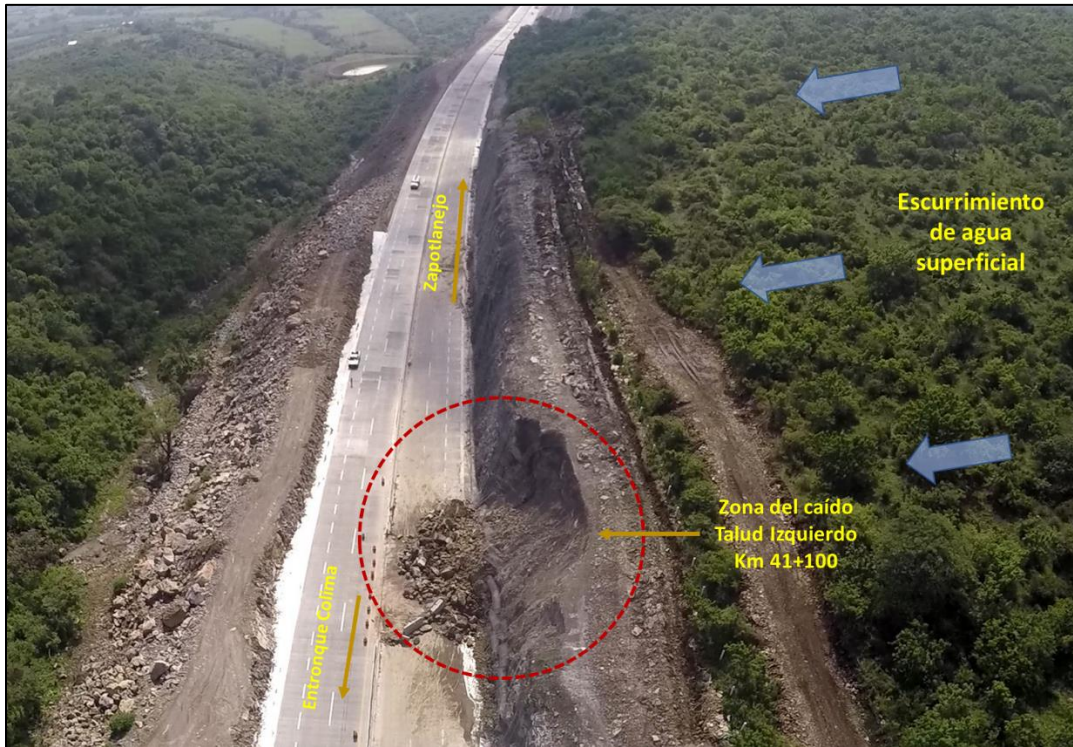
Figura 1.3. Vista panorámica del talud en la entrada, viendo hacia el Este.

En la figura 1.3 se pueden apreciar las características generales del talud desde una vista panorámica de oeste a este, se puede observar que la parte superior del talud está

conformada por una extensa meseta con suave pendiente hacia el norte, que da lugar a una amplia zona de recarga hidráulica que puede fluir hacia la cara del talud.

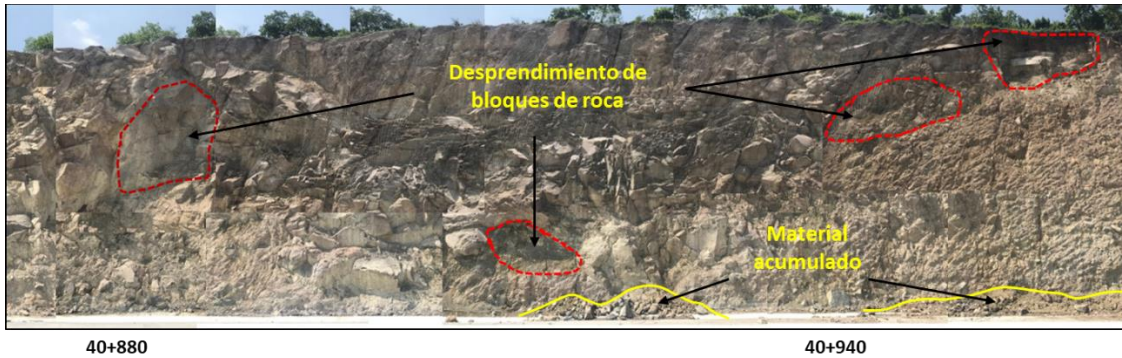
Figura 1.4. Mosaico fotográfico del talud, donde muestran desprendimientos de bloques de roca.

En el tramo inicial, entre los Km 40+880 y 40+910, se han presentado varios desprendimientos de bloques de roca de diversas dimensiones, principalmente en las partes altas del talud, (Figura 1.4). Además, se observa también la acumulación de material al pie del talud, debido al graneo y desprendimiento de roca ocasionado por agentes meteóricos; estos materiales van del tamaño de gravas hasta pequeños bloques de roca de aproximadamente 0.20 a 0.30 m de diámetro.

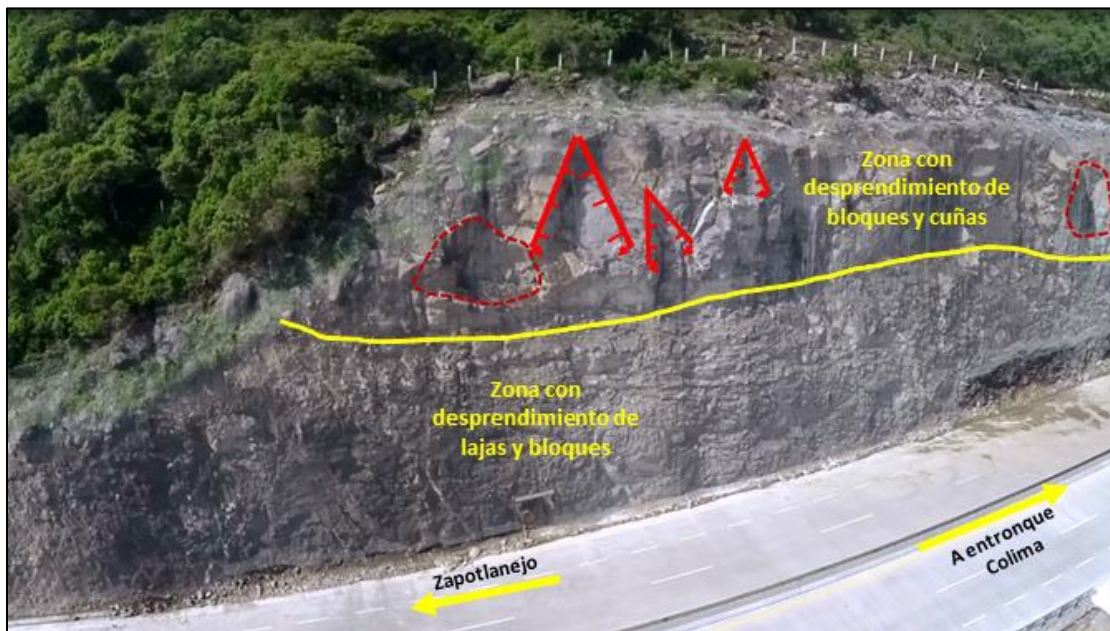
Figura 1.5 En el tramo intermedio y final se observan varias cuñas de roca que se desprendieron del talud, principalmente en la parte superior debido al grado y características de fracturamiento.

En el tramo entre los Km 41+100 y 41+300, donde el talud presenta su mayor altura, se han presentado también varios desprendimientos de bloques de roca, debido al sistema de fracturamiento que afecta al macizo rocoso y que da lugar a diversos mecanismos de falla (Figura 1.5).

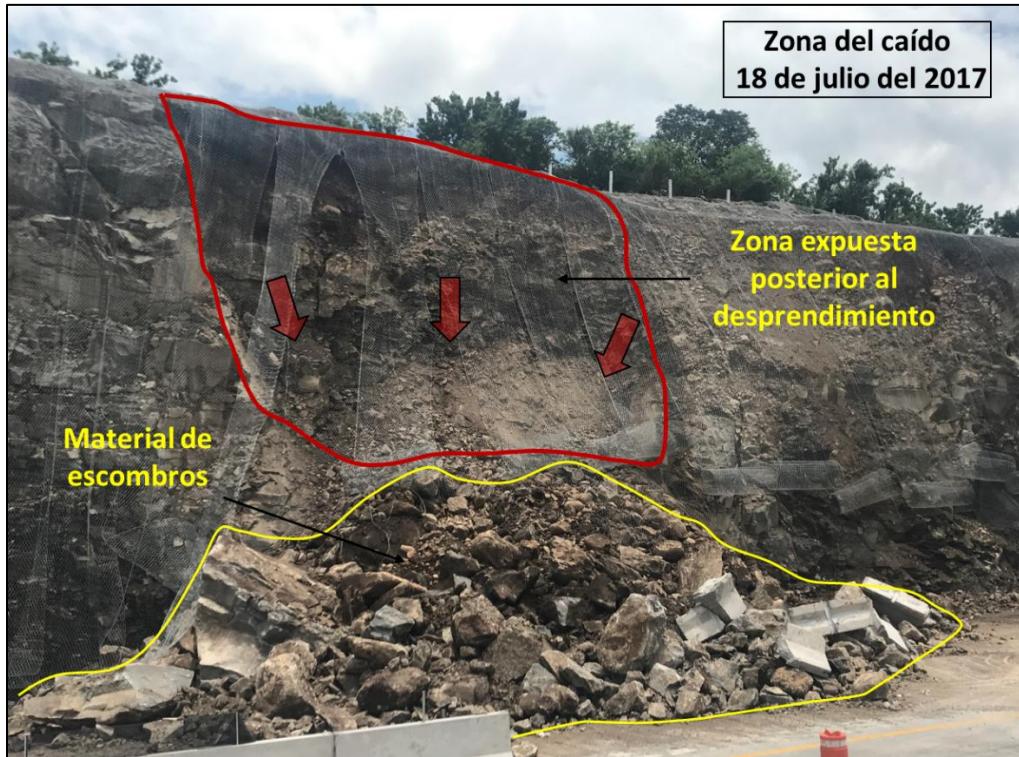
Figura 1.7 Zona del caído posterior al deslizamiento km 41+250.

Durante la visita realizada el día 17 de julio del 2017, se observaron algunos desprendimientos de pequeñas masas de roca de la porción superior del talud, entre los cadenamientos km 41+280 y 41+360 (Figura 1.6). El día posterior a la visita, se presentó un deslizamiento mayor, donde se desprendió una masa de roca que cubrió parte del carril izquierdo, formada por grandes bloques de roca, material alterado y escombros acumulados en la parte alta del talud, como se observa en la figura 1.7.

El deslizamiento, dejó al descubierto un macizo rocoso alterado, con planos de fractura que, debido a su actitud, continuidad, apertura y espaciamiento, se supusieron una de las posibles causas del desprendimiento (Figura 1.7). Este hecho generó preocupación respecto a la estabilidad del corte, ya que las condiciones de fracturamiento persistían a lo largo de todo el talud y no obstante que se observaba una mejora en la calidad del material, las características geológicas de las unidades, así como el cambio de la geometría del talud pudieran generar problemas de estabilidad a lo largo del corte.

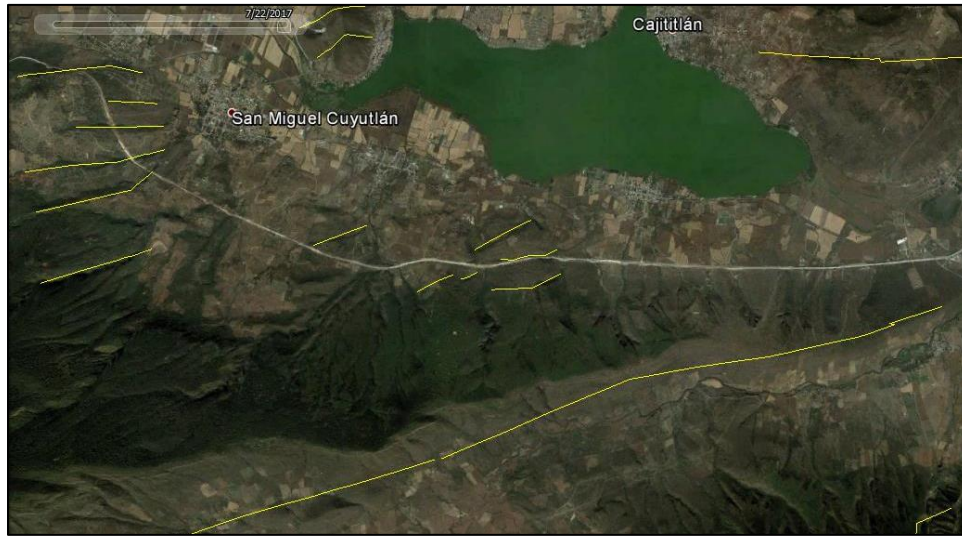
Figura 4.2 Interpretación de lineamientos estructurales regionales

En la figura 4.2 se muestran los lineamientos interpretados con imágenes de Google, obsérvese que la mayoría de estos, acusan orientaciones preferenciales E-W, misma que corresponde a la orientación del graben de Chapala.

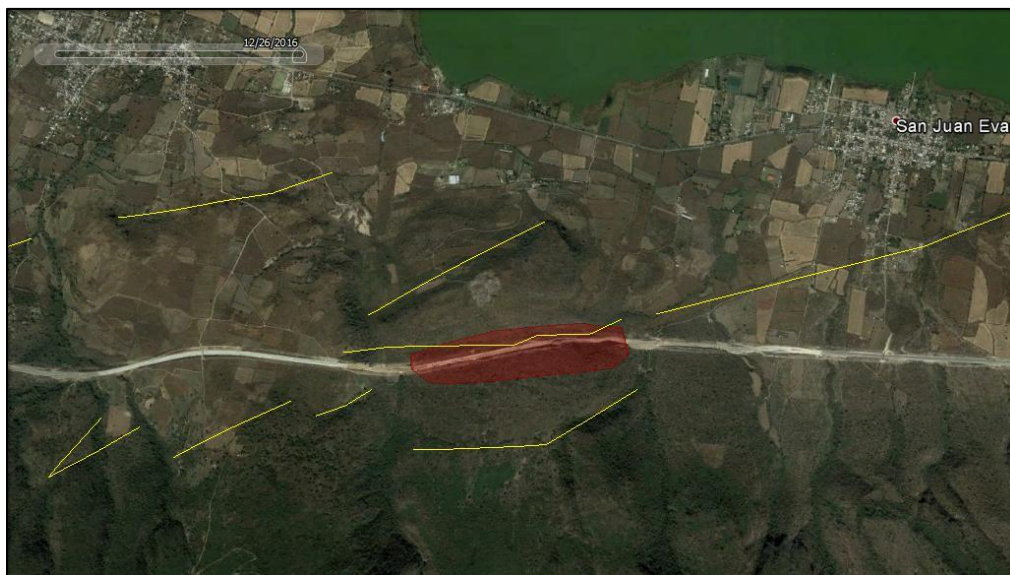
Figura 4.3. Acercamiento del talud y lineamientos cercanos

El corte del km 41+100 en una buena parte coincide con la traza de un lineamiento en particular, este se identificó como una falla normal que se inclina hacia el sur asociada al graben de Chapala (Figura 4.5). Es importante señalar que una falla regional de este tipo no define un plano único, sino que se asocia a una zona de falla que puede tener hasta varias decenas de metros de espesor y varios planos con la misma actitud que la traza general.

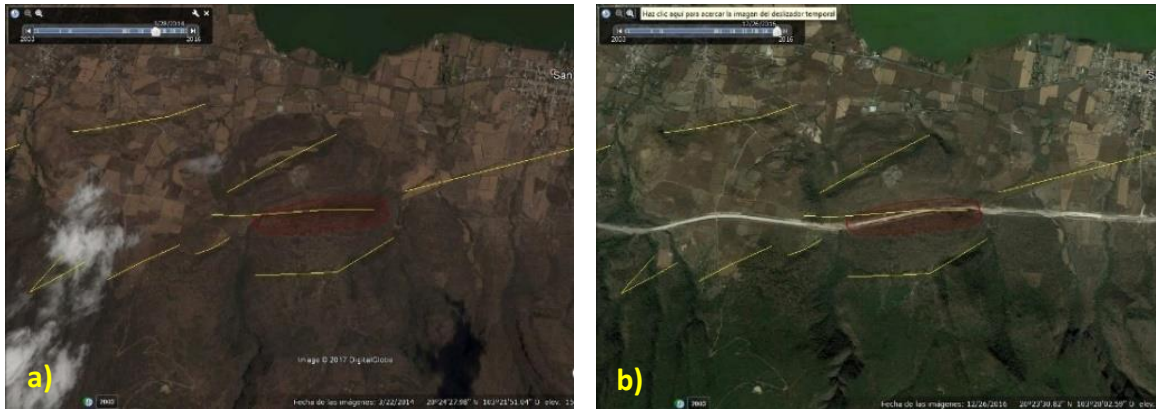
Figura 4.4 a) lineamientos interpretados con imagen de marzo de 2014 previo a la construcción de la autopista, b) lineamientos interpretados con imagen de diciembre de 2016.

En la zona del talud se identificó un traslape de los lineamientos con el rumbo del corte (Figura 4.3). Para hacer una revisión más a detalle, se accedió a las imágenes satelitales anteriores a la construcción de la autopista, como se muestra en la figura 4.4.

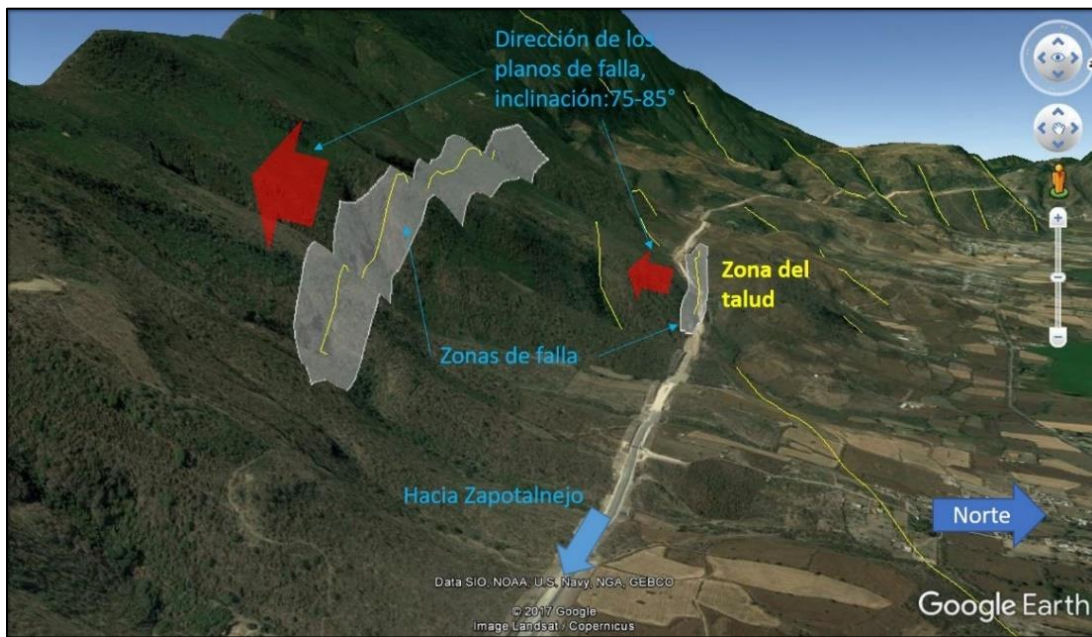
Figura 4.5 Zonas de falla posibles. La zonificación y la altura en Google Earth, la escala vertical está exagerada 3 veces.

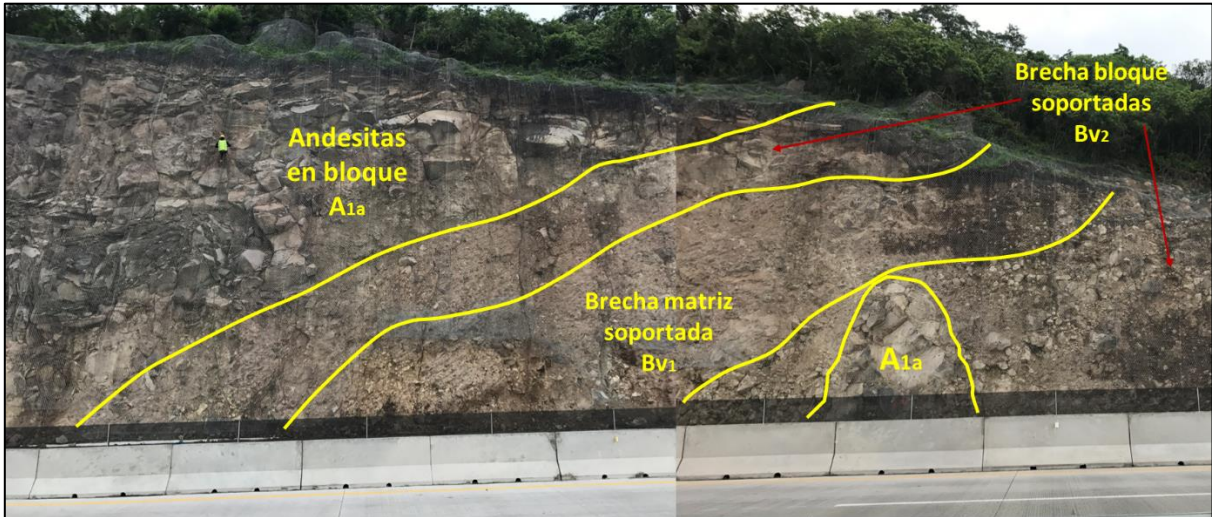
Figura 4.8 Brecha Volcánica formada por fragmentos de roca andesítica en matriz arenosa, con diversos grados de cementación y alteración

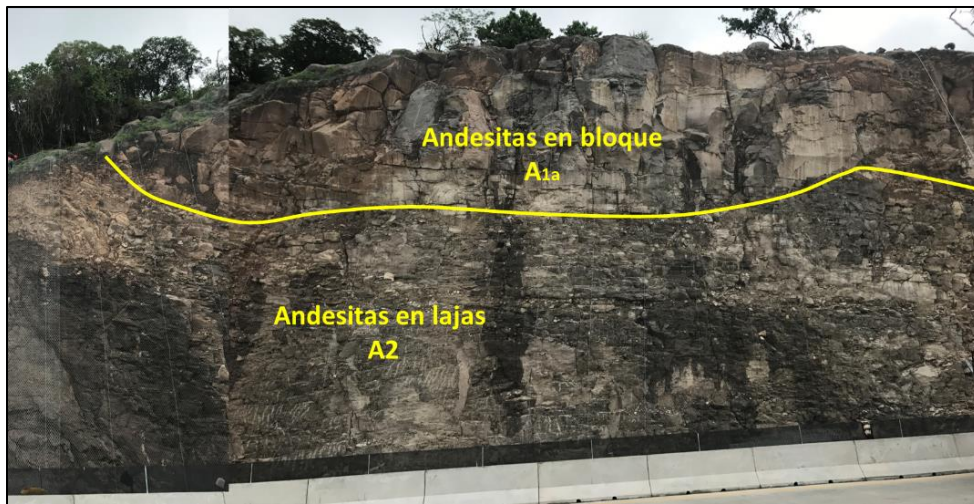
Figura 4.11 Diferenciación de las andesitas en función de su grado de fracturamiento.

A partir de las excavaciones en las paredes del talud, se han expuesto las condiciones generales de la Andesita, donde se observa la heterogeneidad en el grado de fracturamiento y alteración de la roca, por lo que para fines prácticos se ha realizado una zonificación en subunidades litológicas con características diferentes (Figura 4.11).

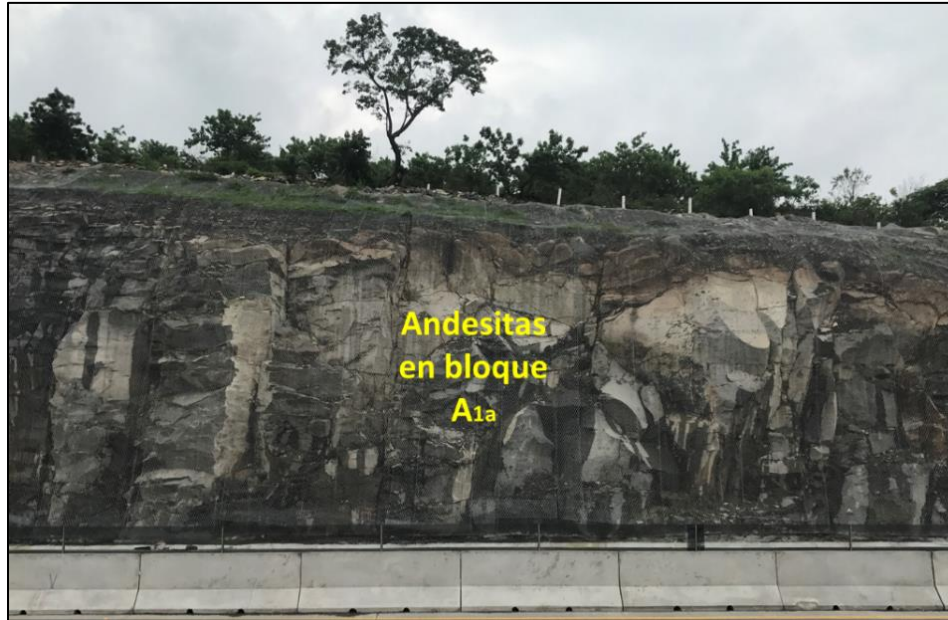
Figura 4.12 Andesita en bloques (A_{1a}), con amplio espaciamiento de sus fracturas, que delimitan bloques grandes.

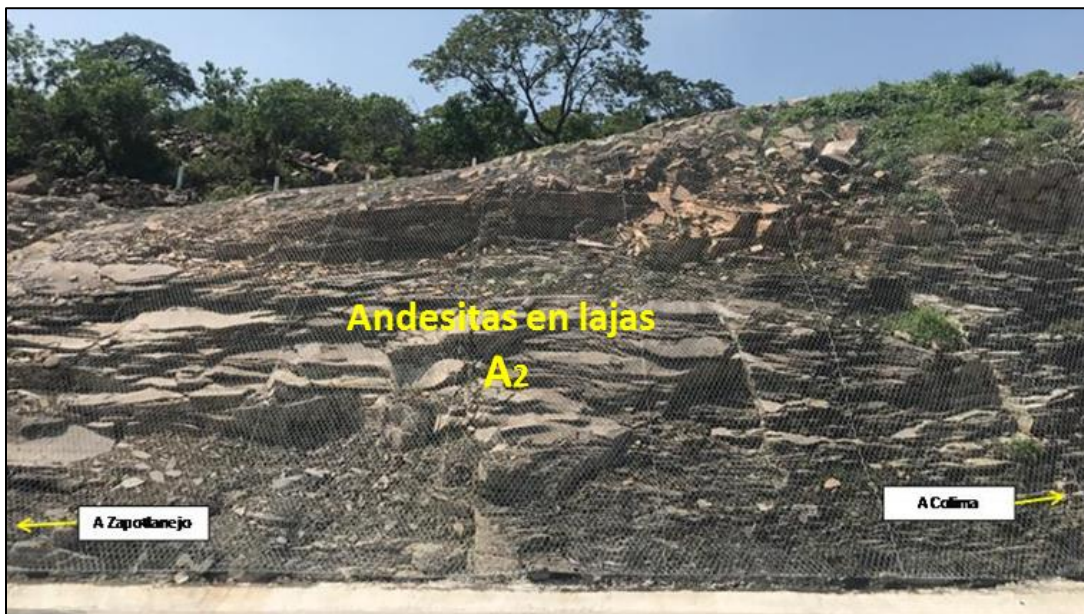
Figura 4.13 Andesita en lajas (A_2), con espaciamiento cerrado de sus fracturas, que delimitan bloques pequeños.

Tm A₂ - Andesita en lajas. Se encuentra en la parte media e inferior del talud y se caracteriza por tener un fracturamiento F4 con espaciamientos muy cerrados, de 0.05 a 0.4 m de espesor, que da lugar a la formación de lajas pequeñas. Las lajas tienen una resistencia dura (50 a 100 MPa), con un grado de meteorización ligeramente meteorizado M3 y sus condiciones hidrogeológicas corresponden de goteo a flujo de agua a través de la roca (Figura 4.13).

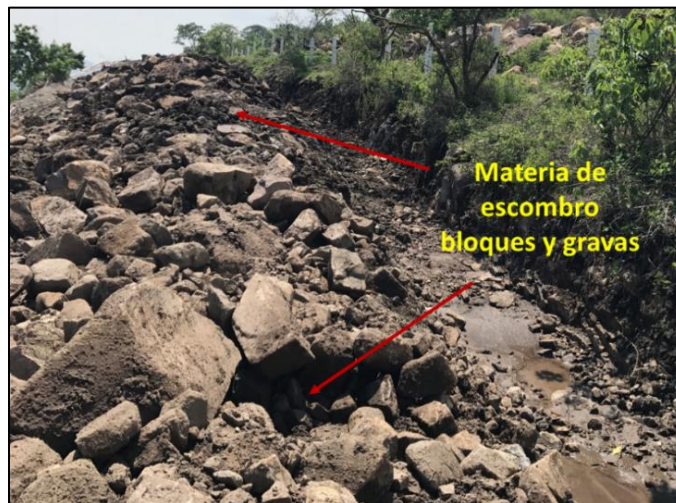
Figura 4.14 Acercamiento al material de escombros en la porción superior del talud.

En la parte superior del talud, entre los km 41+200 a 41+400, se presenta una capa de materiales de escombros o rezaga, compuesto por arenas, gravas y bloques de roca, en estado suelto, que cubren a las rocas andesíticas con espesores variables entre 1 y 2 m (Figuras 4.14).

Este material es producto de la construcción de un camino realizado durante la construcción, que está situado atrás del derecho de vía y fue colocado a volteo en la parte alta del corte.

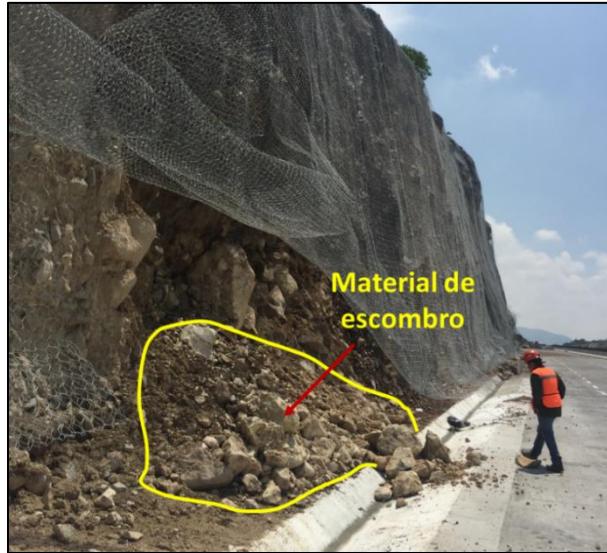
Figura 4.15 Escombros acumulados sobre la berma y bloque de caliza desprendido

Por otra parte, esta porción del talud presenta un mayor grado de alteración por lo que es importante considerar la presencia de este material ya que tiende a provocar caídos que por su ubicación pueden alcanzar la superficie de rodamiento (Figura 4.15).

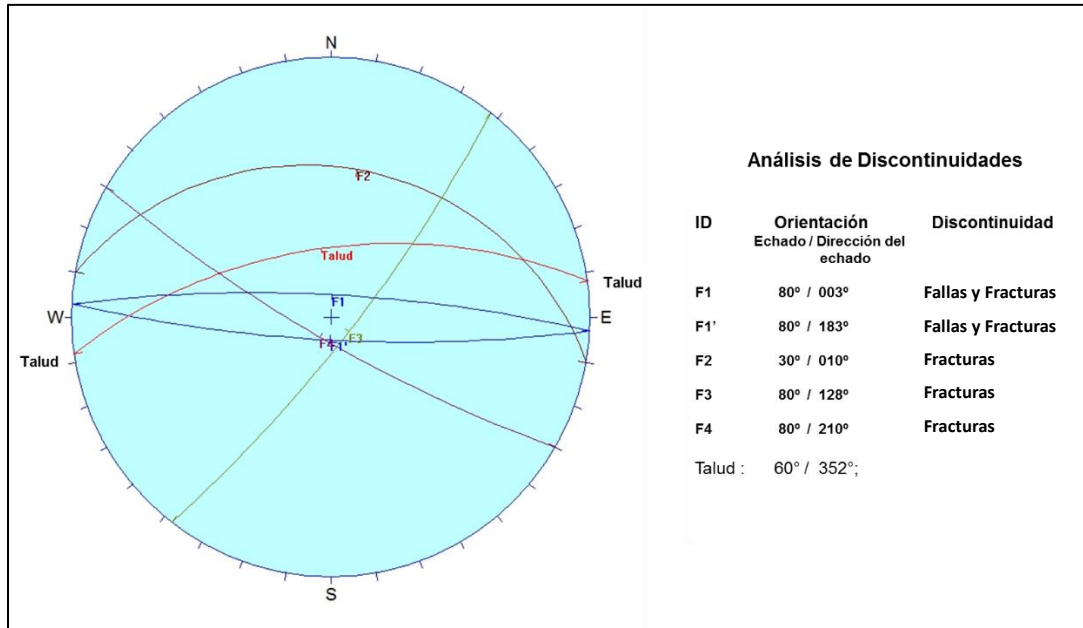
Figura 4.16 Estereograma general con las principales familias de discontinuidades

Con base en la información de la orientación de las discontinuidades (dirección de inclinación- *DipDirection* y echado - *Dip*) se elaboró un diagrama estereográfico que permitió determinar la presencia de cuatro (4) familias de discontinuidades que afectan a las rocas andesíticas: F1, F2, F3 y F4, denominadas en función de su importancia y persistencia en el talud (Figura 4.16). En la tabla 4.6 se resumen su orientación en inclinación preferencial de las cuatro familias identificadas.

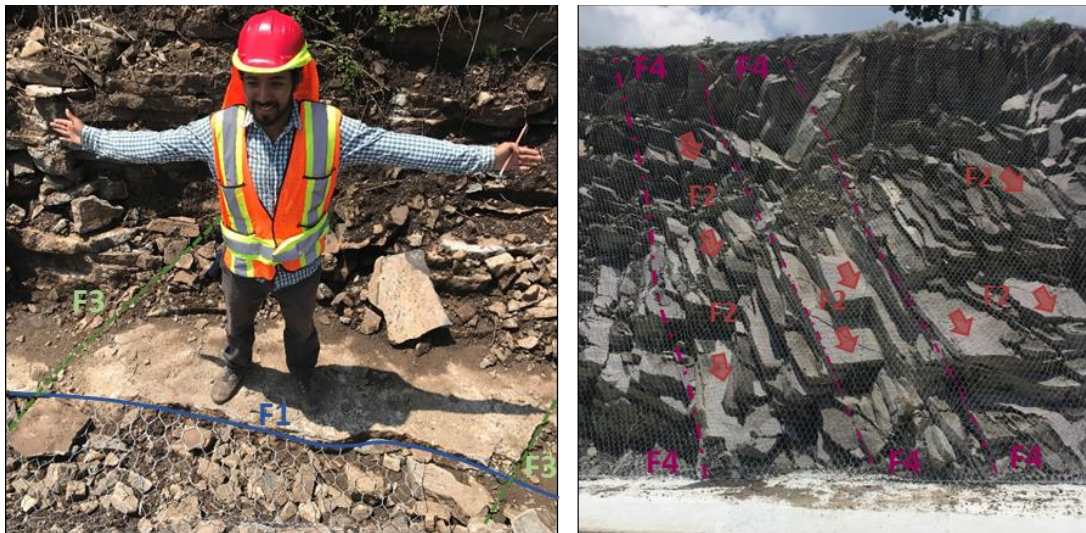
Figura 4.17 Familias de fracturamiento en la porción alta y baja del talud (F1, F2, F3 y F4)

Las Familias F3 y F4, presentan una dirección de inclinación de 128° y 210° respectivamente ambas con echas de 75 a 85°, por lo que se consideran subverticales, son oblicuas al talud y llegan a formar cuñas, cuyos vectores de salida, se dirigen hacia dentro del talud. Sin embargo, pueden delimitar lateralmente masas de roca que pueden desprenderse por falla plana sobre la familia F2, como se sospecha ocurrió en el caído del km 41+320.

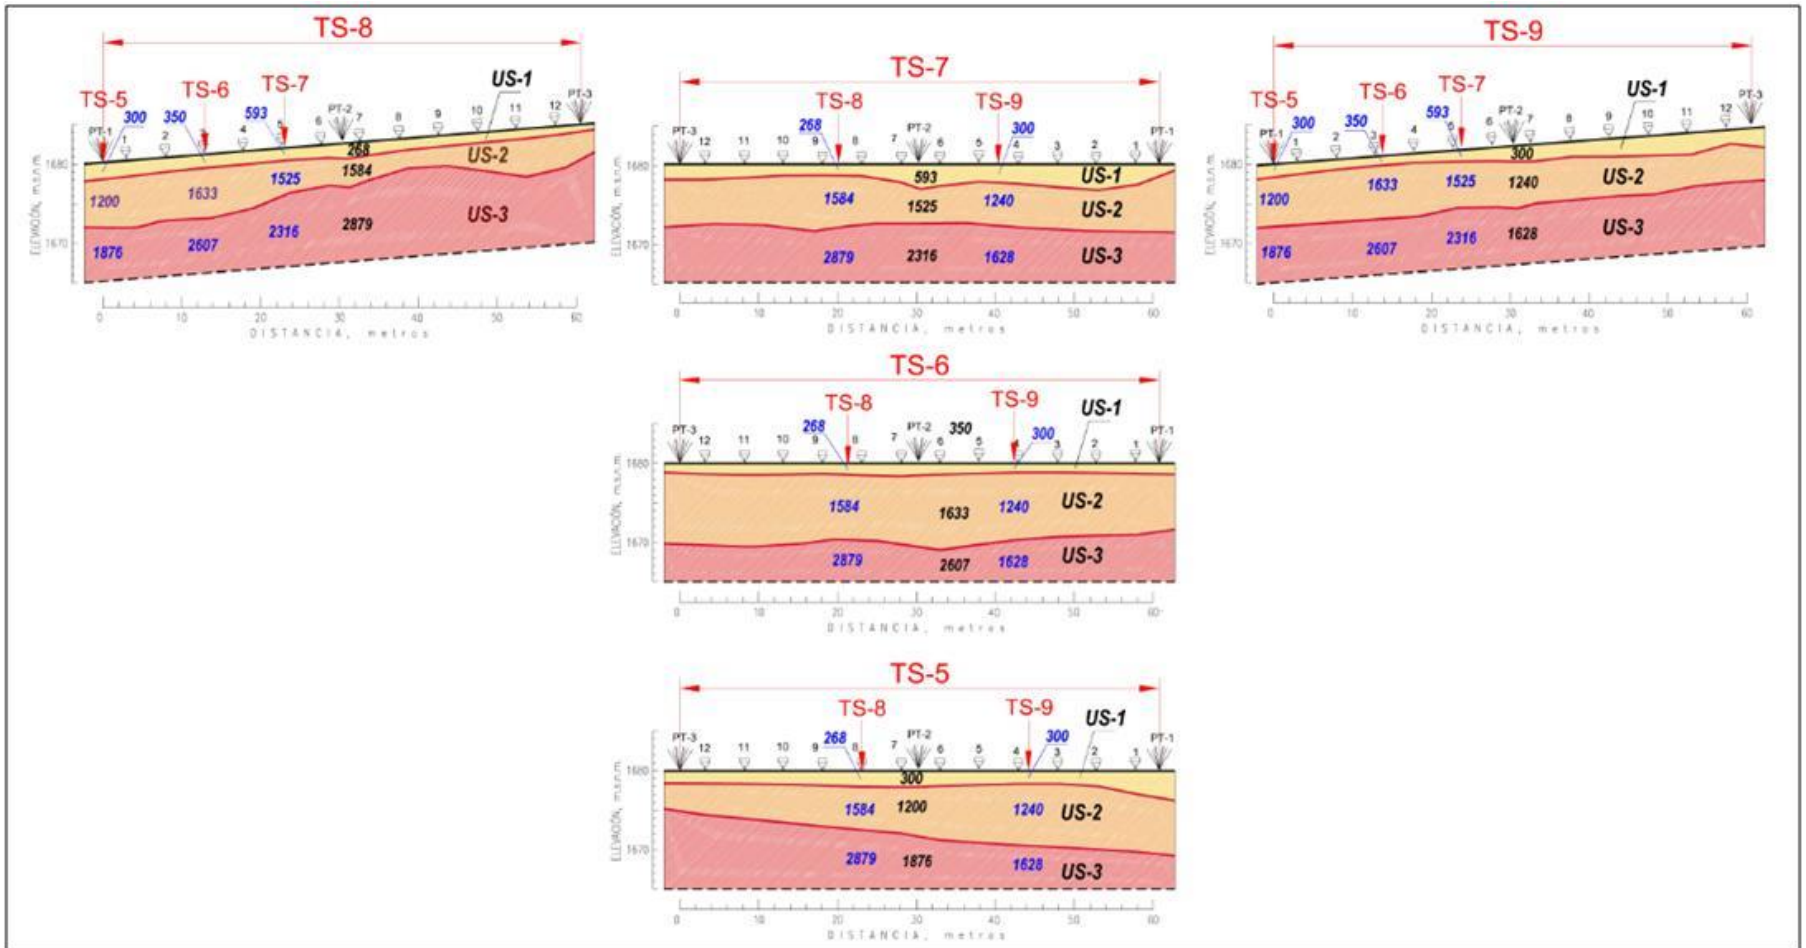
Figura 4.20 Secciones geosísmicas en la zona de Brechas Volcánicas

Unidad US-3.- Los valores de onda primaria para esta unidad, son mayores a 1200 m/s, lo que se consideran medios a altos, con espesores del orden de más de 10 m. Esta unidad se asocia con un material consistente, poco intemperizado y moderadamente fracturados.

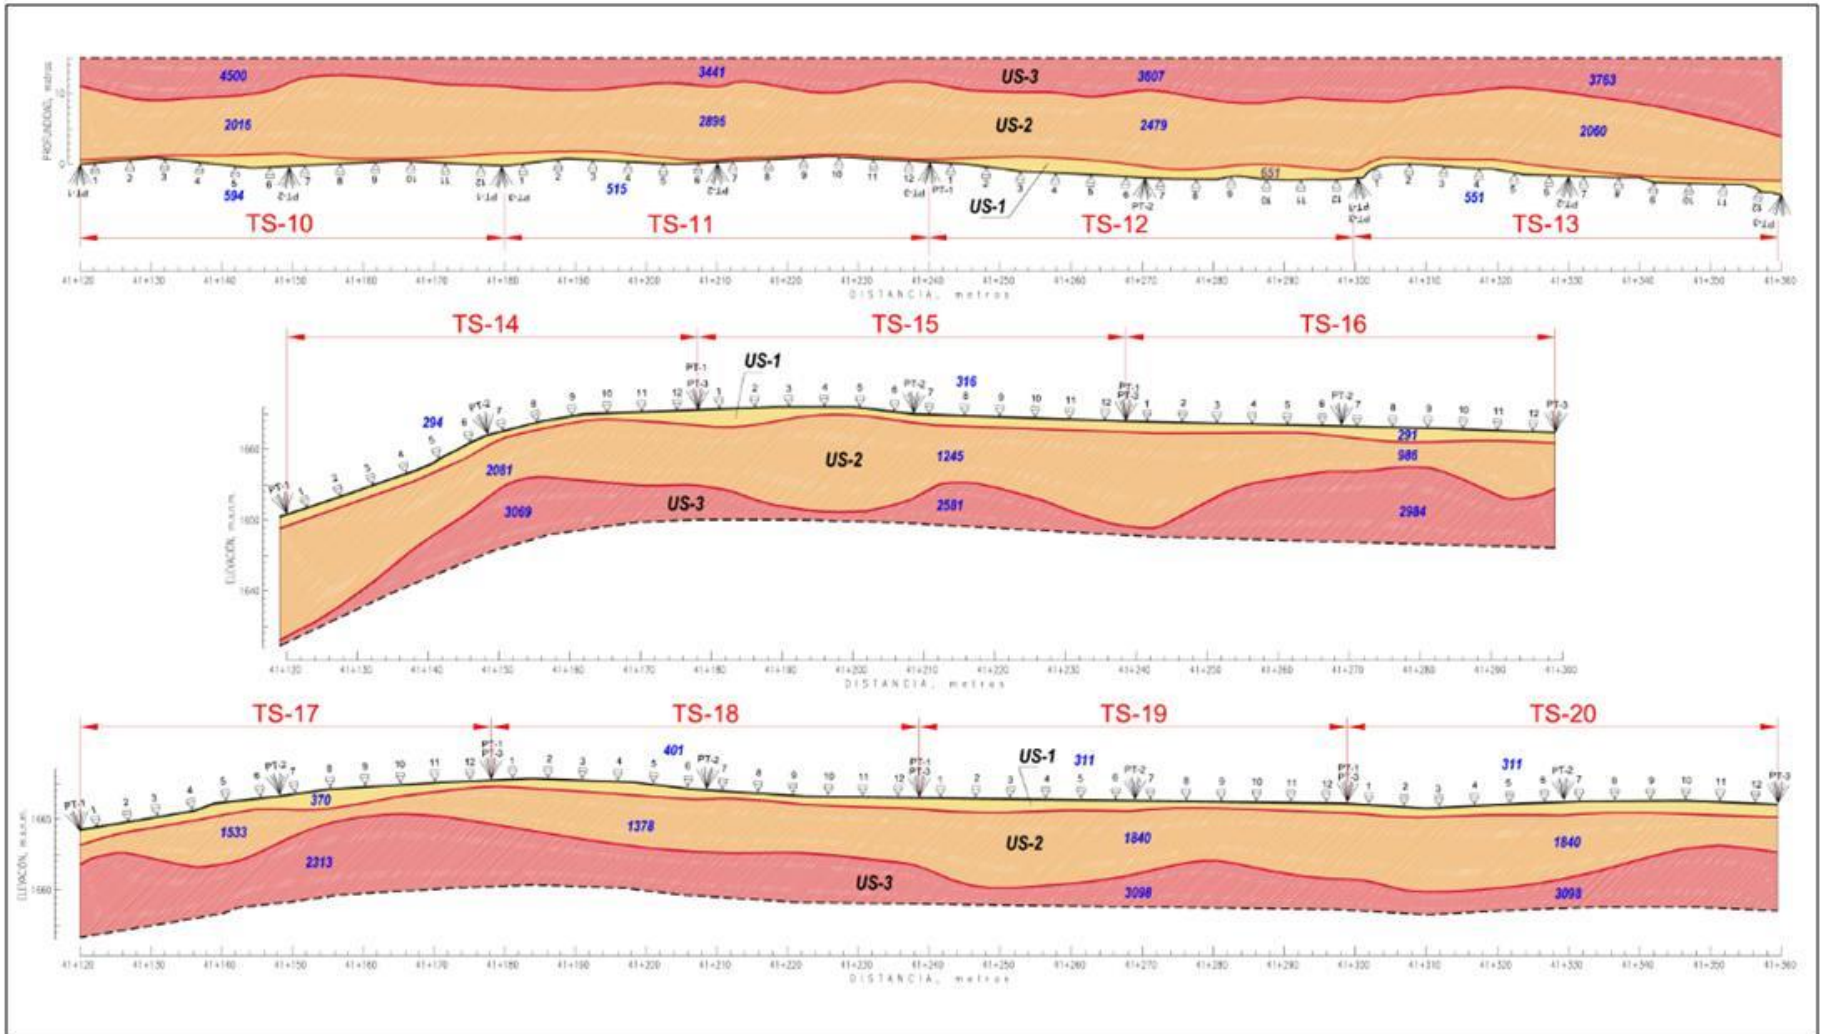
Figura 4.21 Secciones geosísmicas en la zona de Andesitas

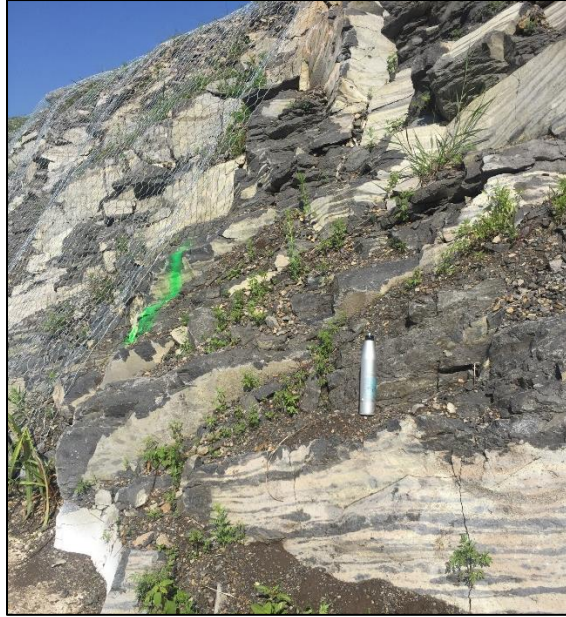
Figura 4.22 Ensayo de campo con martillo de Schmidt

Mediante un ensayo *in situ* a través del golpe de un martillo Schmidt o esclerómetro de la marca Proceq, se estimó de manera aproximada la resistencia a la compresión simple de la roca y las paredes de las discontinuidades que forman al macizo rocoso (Figura 4.22).

Para la estimación de la resistencia a la compresión uniaxial de las paredes de las discontinuidades, se toman 10 lecturas del valor de rebote (R) del martillo, a una distancia no menor a 20 mm sobre una superficie plana del macizo rocoso. Se elimina el valor de rebote R, más alto y más bajo y se calcula el valor promedio de los ocho datos restantes. Posteriormente se utilizan los valores de rebote para calcular el valor de resistencia y el ángulo de fricción de las discontinuidades En la tabla 4.18 se presentan los resultados del ensayo con el martillo Schmidt.

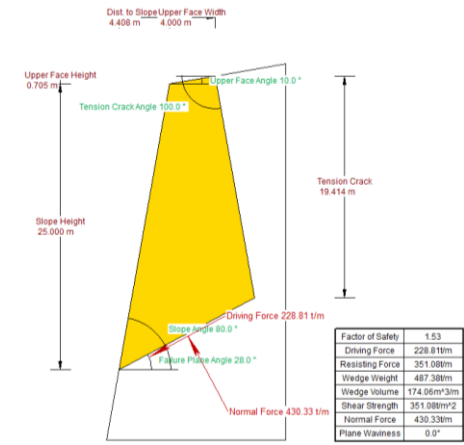
Figura 5.18 CASO 1. Condiciones naturales sin sismo ni agua

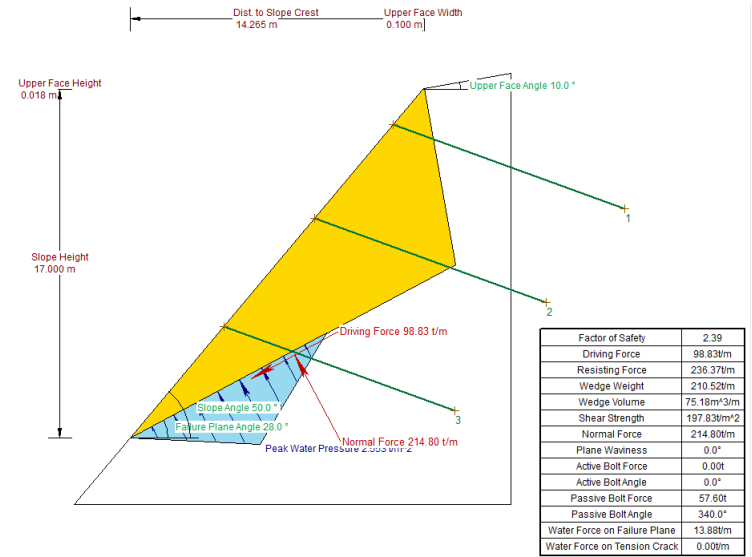
Figura 5.28 CASO 5. Análisis de estabilidad por falla plana ortogonal en bloque (peso propio), familia F1 y sección transversal crítica lado izquierdo considerando el abatimiento del talud de 0.5H : 1.0V (64º aprox.) a 0.70H : 1.0V (55º) y anclaje.
