**Reestructuración y reforzamiento del
cuerpo 2 de la Escuela Secundaria
José Vasconcelos, ubicada en Calle
Naranja número 61, Colonia Santa
María la Ribera, en la Alcaldía
Cuauhtémoc de la Ciudad de México**

TESIS

Presentar el proceso sistemático del diagnóstico, análisis y diseño, con base en la aplicación práctica de la normativa vigente y las técnicas utilizadas para la restructuración y reforzamiento estructural del Cuerpo 2 de la Escuela Secundaria Diurna No. 46 "José Vasconcelos"

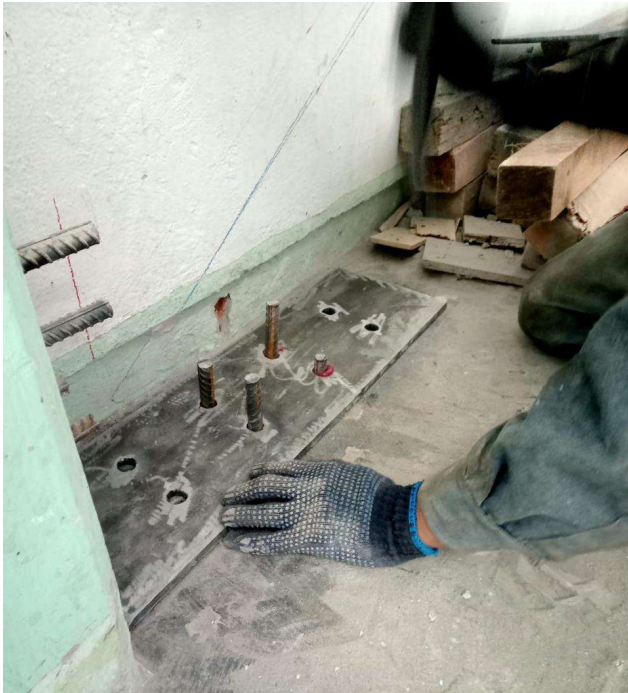
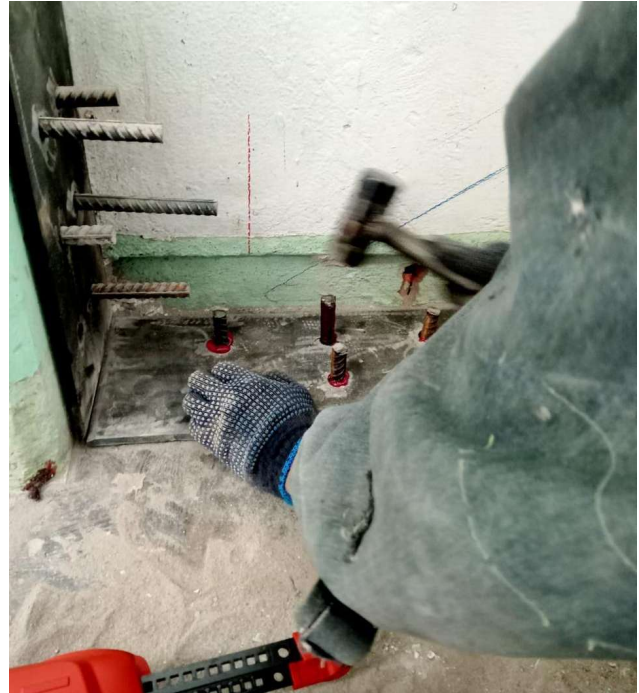
Colocación de barrenos coincidentes con las placas para colocar cabezales de contraventeos

Para la incorporación de los contraventeos en los ejes A, C y E, así como en el 4 y 5, se hará preparación tanto en el lecho superior de las losas como en el inferior, abriendo “Caja” para incorporar los elementos metálicos tipo cabezal, realizando barrenos que atraviesen la losa, a las distancias especificadas que deben coincidir con las de las placas, éstas se asentaran en la parte inferior y superior de la losa con mortero especializado “grout”; los barrenos llevarán pernos que se atornillarán por la parte superior e inferior rellenándose los espacios con epóxico que permita la adherencia entre la varilla y el concreto haciendo una unión sólida. En el caso de las trabes, los barrenos para la incorporación de pernos a base de varilla serán por el lecho bajo de éstas, rellenando las oquedades con epóxico y soldando los pernos a las placas una vez que estas se asentaron con grout por debajo de la trabe.

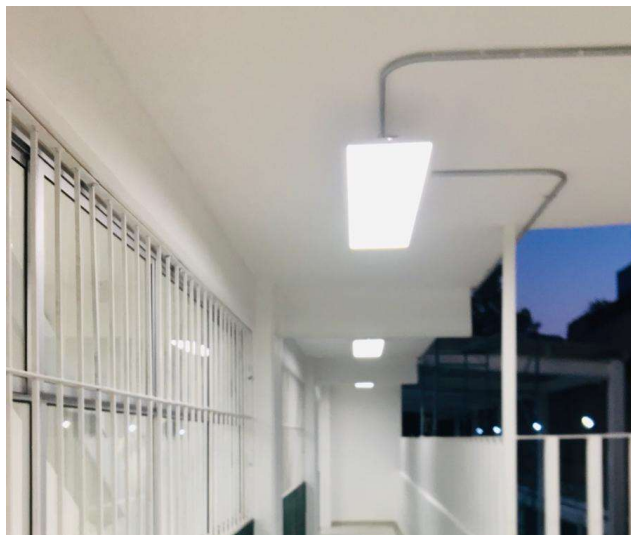
Pintura general
